9.3.2018

Yhteenveto TOAS City, Tuomikirkonkatu 19 tutkimuksista.

TOAS City
Tuomiokirkonkatu 19

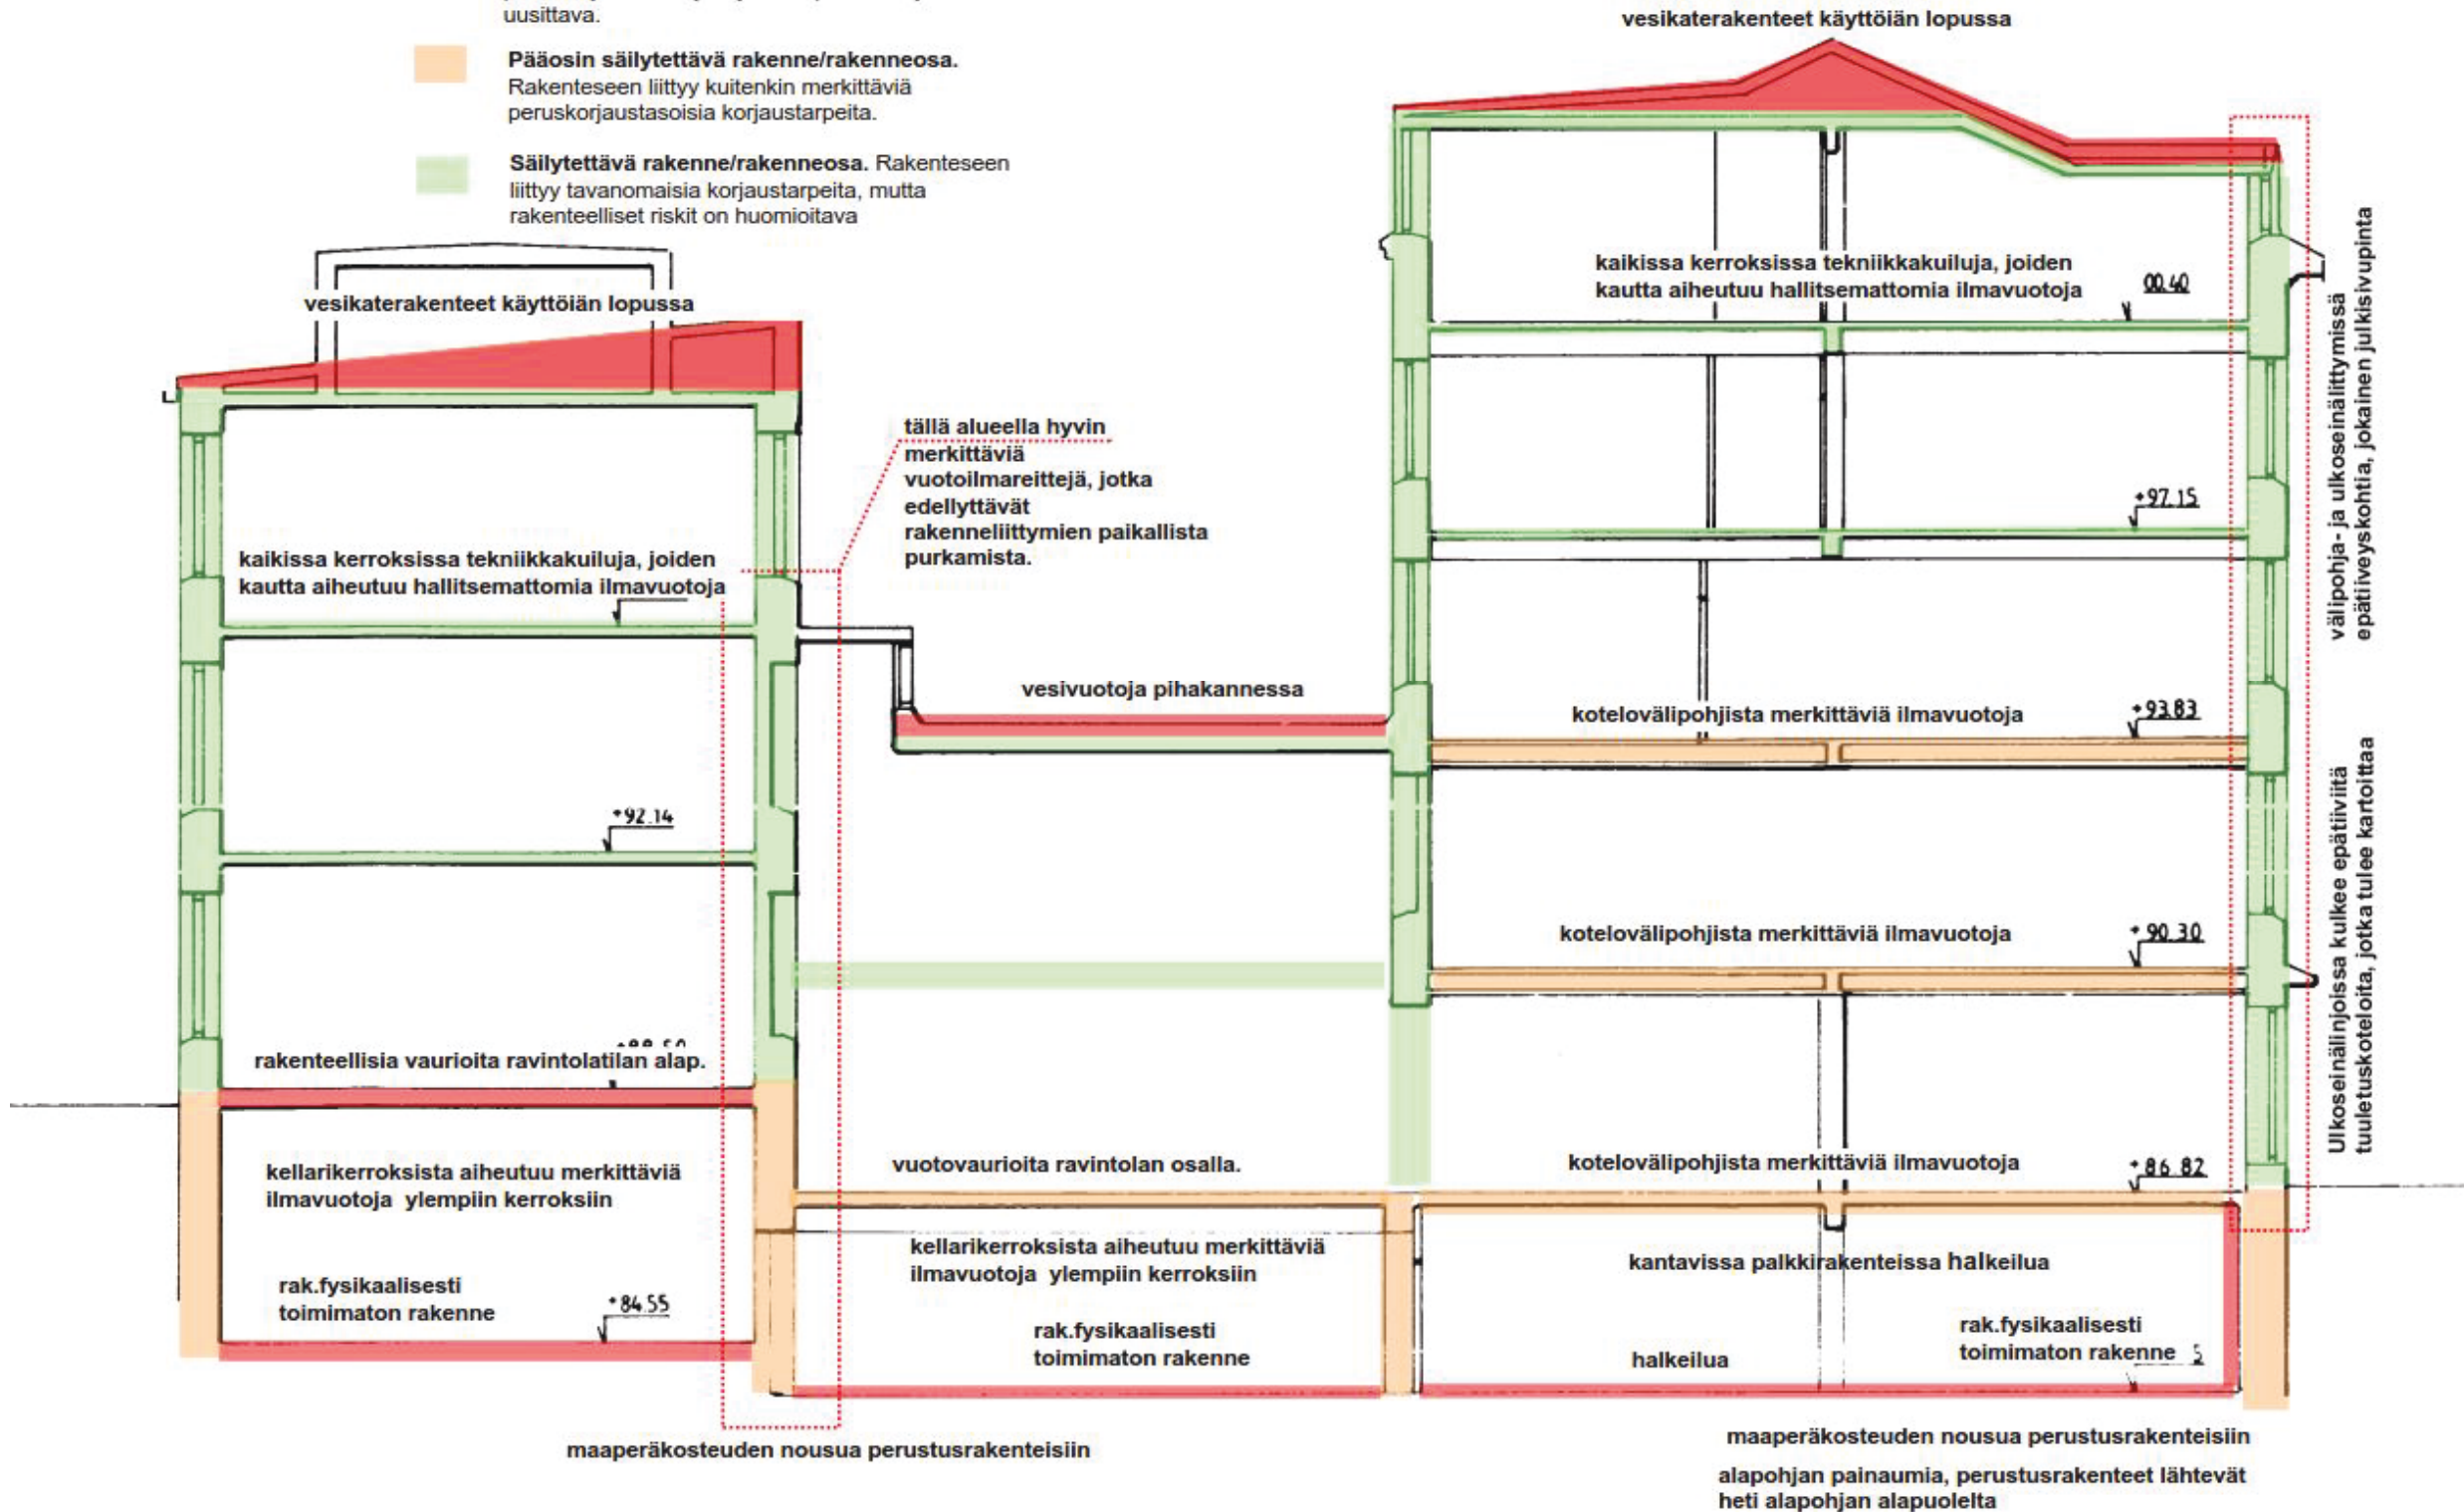
Leikkauskuva 1, Rakenteelliset huomiot

Kellarikerroksen maanvastaisiin perusmuuri- ja alapohjarakenteisiin liittyy runsaasti rakenne- ja kosteusteknisiä riskejä tai vaurioita ja rakenteiden tarvittava purkulaaajuus on hyvin merkittävä koko kellarikerroksen osalla. Kellarikerroksen rakenteissa esiintyy asbestipitoisia materiaaleja, sekä vanhimmillä osin myös runsaasti PAH-yhdisteitä sisältäviä vedeneristeitä. Lisäksi kellarikerroksissa on havaittu rakenteellisia vaurioita kuten painaumia sekä kantavien rakenteiden halkeilua.

Rakennuksen kotelorakenteisten alalaattapalkistovälipohjien sisällä havaittiin vanhat muottilaudoitukset, joissa esiintyy laaja-alaisia mikrobivaurioita (pääosin sädesientä) ja kotelotäytteen tulee purkaa kokonaisuudessaan. Ylälaattapalkistorakenteisista välipohjista otetuissa pistokoeluentoisissa tarkasteluissa havaittiin betonirakenteessa paikoin runsaasti öljyhiilivetyjä ja voi edellyttää vähintään rakenteen paikallista purkamista. Välipohjarakenteiden pintalaatoissa ja lattiapinnoitteissa esiintyy asbestia eri osilla rakennusta.

Rakennuksen vesikatteet ovat teknisen käyttöiän lopussa ja ne tulee uusia. Lisäksi yläpohjarakenteen lämmöneristeenä olevassa purueristeessä todettiin kosteus- ja mikrobivaurioita (pääosin sädesientä). Yläpohjan kantavan betonirakenteen yläpuoliset yläpohja- ja vesikattorakenteet on pääosin purettava havaittujen vaurioiden ja riskien poistamiseksi.

Rakennuksessa havaittujen vaurioiden ja riskien poistaminen vaatii hyvin merkittäviä peruskorjaus, tai paikoin uudisrakentamistasoisia korjauksia koko rakennuksessa ja ne tulee ulottaa kaikkiin rakennosiin. Tutkimuksien perusteella on tehty tämän lausunnon liitteeksi (liitteet 1-2) yhteenvedonmaiset leikkauskuvat tutkimustuloksien havainnoista. Kokonaisuudessaan tehtyjen tutkimuksien tulokset ja johtopäätökset on esitetty eri tutkimusraporteissa.

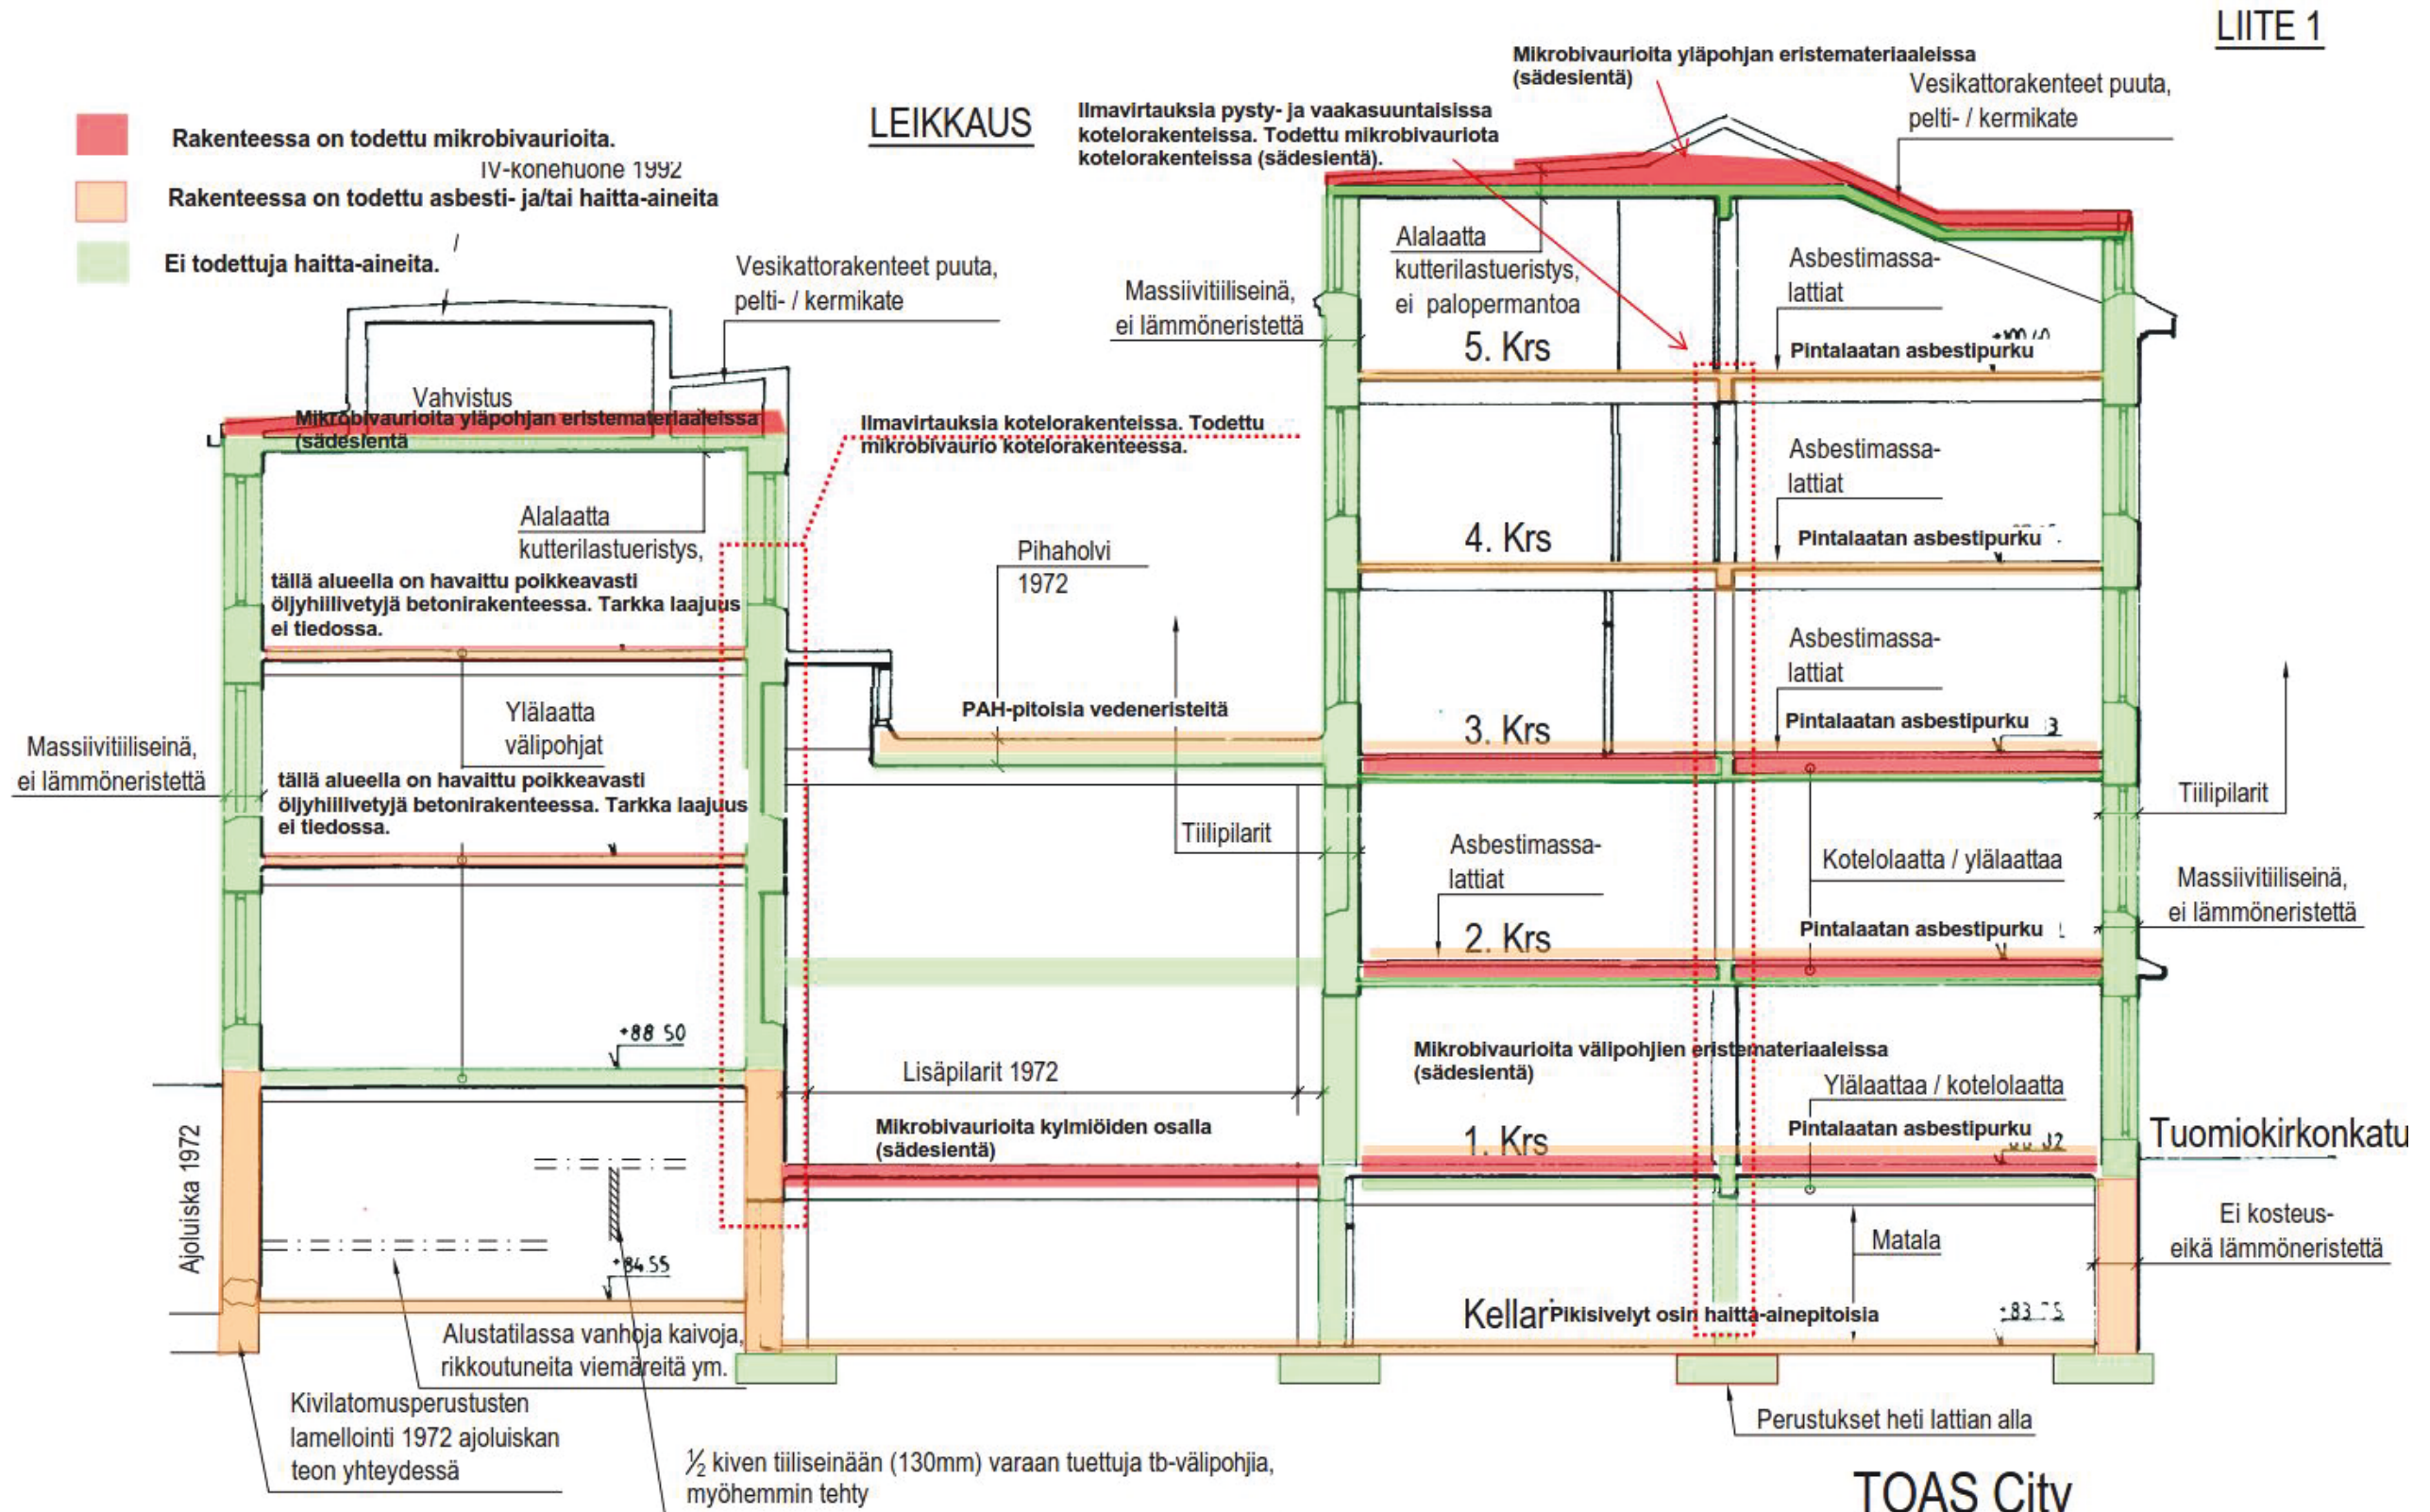
Leikkauskuva 2, Todettuja mikrobivaurioita tai asbesti- ja/tai haitta-aineita

Rakennuksessa havaittiin runsaasti erilaisia kotelo- ja osin maapohjaisia ontelotiloja, joiden kautta rakennuksessa esiintyi runsaasti osin hallitsemattomia ilmavirtauksia. Havaittujen kotelo- ja ontelotilojen kautta epäpuhtaudet voivat levitä ilmavirtauksien mukana laajasti eri osille rakennusta. Ontelotilat ovat osittain yhteydessä myös kotelovälipohjiin, joissa havaitut epäpuhtaudet pääsevät leviämään kerroksissa.
