Kuntotutkimus

Breitensteinin huvila Pahvitehtaanraitti 33250 Tampere

Tarkastuspäivät 10.5, 1.11 ja 14.11.2017 sekä 26.2.2020

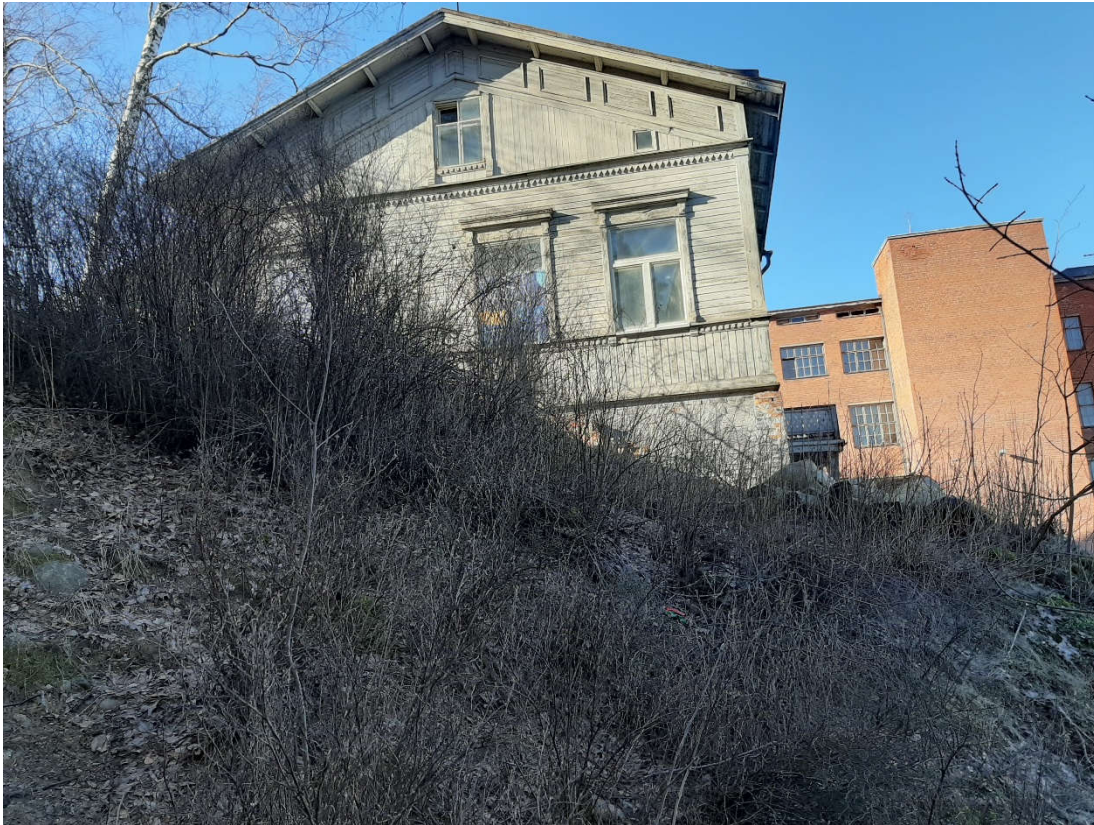
Rakennus sijaitsee melko jyrkässä rinteessä. Ylärinteen puolella maanpinnat viettävät rakennukseen päin. Kattovesien poistojärjestelmä on suurilta osin vaurioitunut ja vedet valuvat ulkoseinän viereen. Pinta- ja kattovedet kulkeutuvat rakennuksen vierustalle, johon ne isoilta osin imeytyvät lisäen merkittävästi rakenteiden kosteusrasitusta.

Kuva 1. Kuvaa piha-alueelta.

- Rakennuksen ulkopuolella katto- ja pintavesien poisjohtamisen hallittu järjestäminen sadevesiviemäreiden, rännikaivojen ja tarvittavien pintavesikaivojen sekä pintojen muotoilujen avulla. Salaojajärjestelmän lisääminen rakennukselle sekä samassa yhteydessä sokkelin vedeneristyksen ja perustusten ulkopuolisten kapillaarikatkokerrosten lisääminen.
- Perustusten kunnan tarkempi tarkastaminen vierustojen kaivuutöiden yhteydessä ja tarvittavat korjaustoimenpiteet.

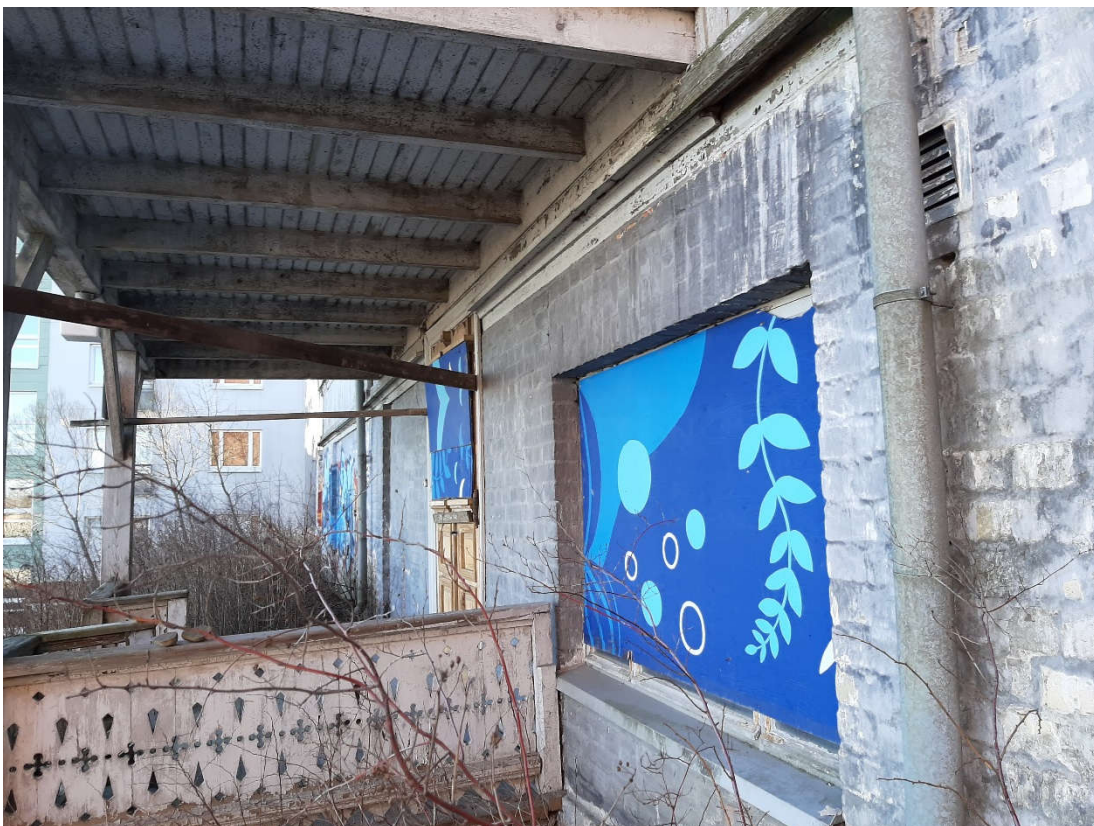
Kuva 2. Parvekkeen ja alapuolisen terrassin rakenteet tulisi uusia.

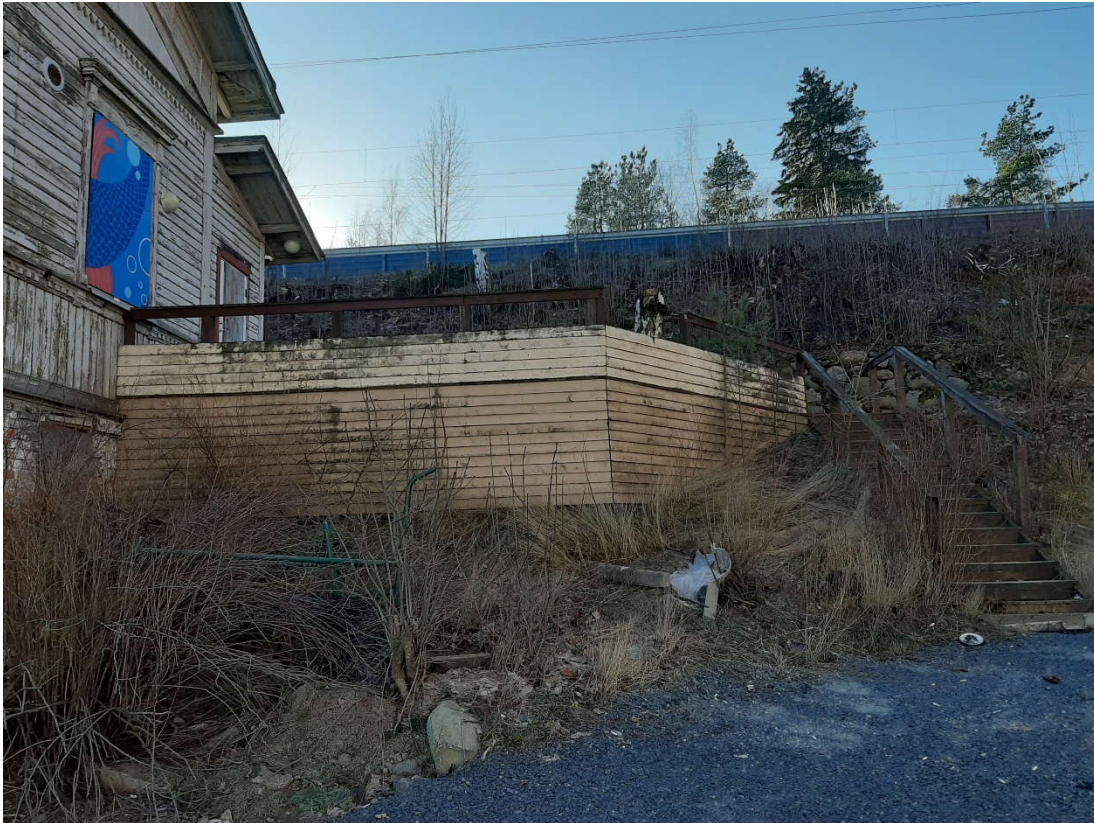
Kuva 3. Päädyn terassi on huonokuntoinen ja vaarallinen.

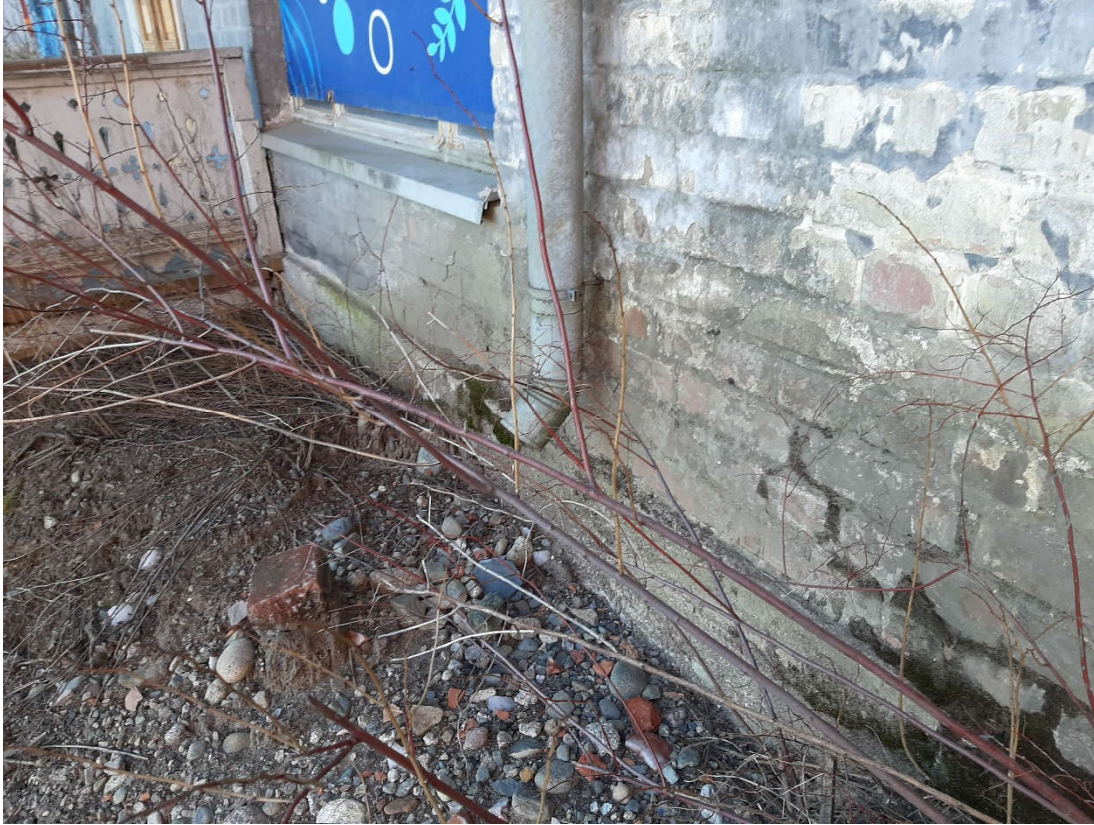
Merkittäviä havaintoja rakennuksen perustusten painumisesta ei tehty. Paikoin oli havaittavissa paikallisia vaurioita (esim. muurauksen saumavauriot) perustusrakenteissa.

Kuva 4. *Kuvaa perustuksiin aiheutuneesta kosteusrasituksesta.*

- Sokkeleiden ulkopuolen vedeneristyksen asentamista maanpintojen alapuolisille osille.
- Perustusten kunnan tarkempaa tarkastamista ja tarvittavat perustusten paikalliset korjaukset sokkelin vedeneristyksen asentamisen yhteydessä.

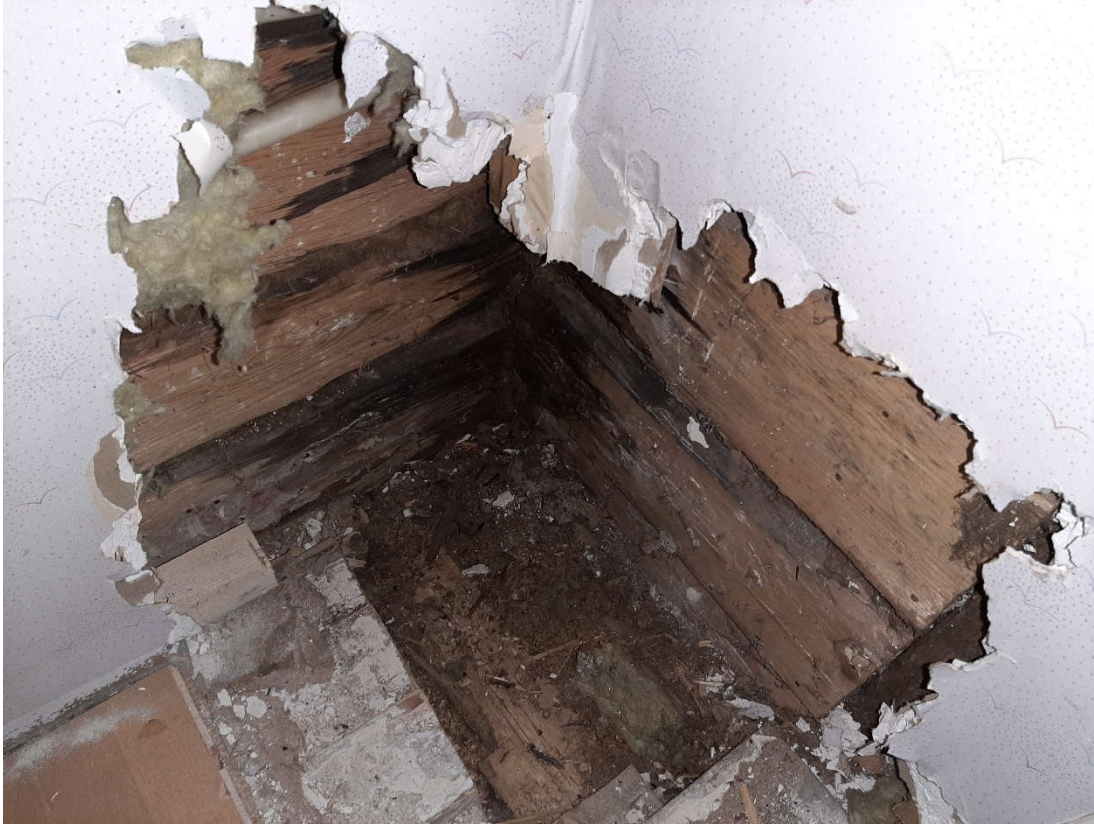
maanpinnan tasolla tai sen alapuolella. Hirsirungon alimmassa hirressä oli havaittavissa kosteuden aiheuttamia vaurioita jokaisella julkisivulla. Monin paikoin hirsirungossa oli havaittavissa kosteusvaurioita myös ylempien hirsien osalla ja paikoin oli havaittavissa kattovuotojen kastelleen ulkoseinärakenteita niiden yläosasta lähtien, jolloin mikrobivaurioita on todennäköisesti koko seinän korkeudella. Rikkinäiset ikkunat ja muut ikkunoiden puutteet ovat todennäköisesti aiheuttaneet ulkoseinärakenteiden kosteusvauriota monin paikoin ikkunoiden kohdalle. Rakennuksen sisäpuolella ulkoseinien pintarakenteissa oli paikoin aistinvaraisesti havaittavaa mikrobikasvustoa ja hirsirungon näkyvillä olevilla osilla oli havaittavissa kosteusjälkiä myös rakennuksen sisätiloissa.

Kuva 5. *Kuvaa ulkoseinän vaurioista rakennuksen sisällä.*

- Rakennuksen sisäpuolella tulee kaikki rakennekerrokset hirsirunkoon asti purkaa ja uusita erillisen suunnittelun mukaan.
- Ulko- ja sisäpuolen verhousten purkamisen jälkeen tulee tarkemmin kartoittaa hirsirungon kunto. Mikrobivaurioiden esiintymistä ja laajuutta on suositeltavaa selvittää hirsirungosta ja etenkin hirsien välisistä tiivistemateriaaleista otettavilla mikrobinäytteillä (materiaalinäyte).

- Kaikki kosteusvaurioituneet hirsirungon osat tulee uusita siten, että rakennetta uusitaan vauriokohdalta aina jonkin verran vaurioitumattomaksi arvioidun rakenteen puolelle.

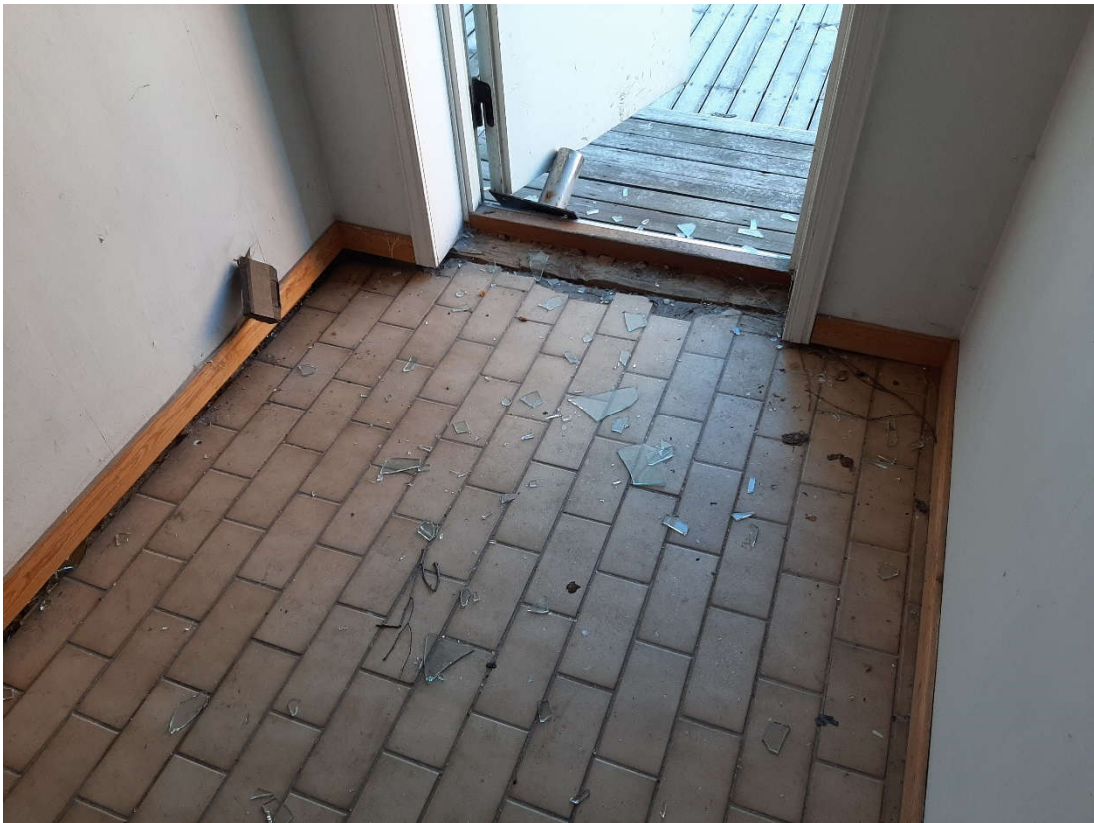
Puurakenteista tuulettuvaa alapohjarakennetta ei päästy tarkastelemaan. Saadun tiedon mukaan tuulettuvan alapohjan rakenteissa on rakennukseen aiemmin kohdistetussa kuntotarkastuksessa havaittu vaurioita, joita ei ole korjattu. Ylärinteen puolella rakennuksen sisätiloissa oli havaittavissa alapohjarakenteen painumista ja tuulettuvan alapohjarakenteen vaurioiden voidaan tehtyjen havaintojen perusteella arvioida olevan laajoja. Rakennuksen sisätiloissa oli paikoin havaittavissa kosteusjälkiä, joiden kohdalla puurakenteinen alapohja on todennäköisesti kastunut.

Kuva 6. *Tuulettuva alapohjarakenne on paikoin painunut.*

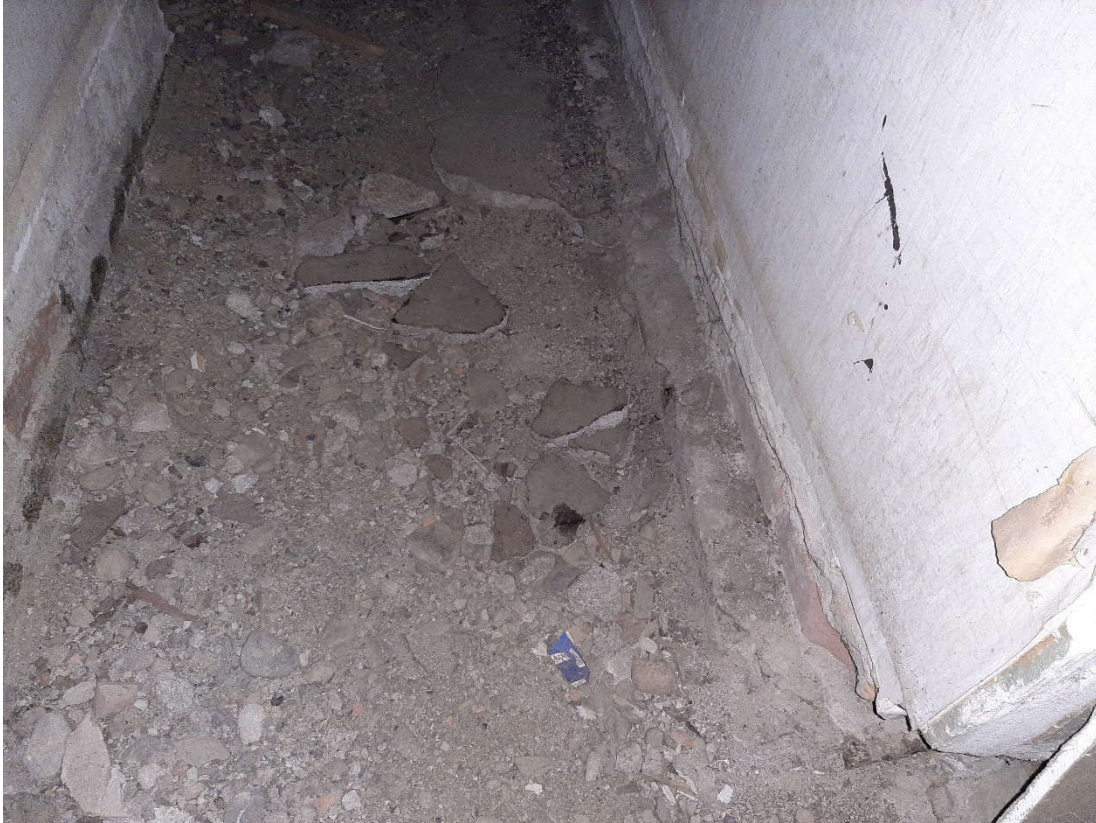
Kuva 7. Maanvarainen alapohja tulisi uusita kokonaisuudessaan.

- Maanvaraisten alapohjarakenteiden purkaminen kokonaisuudessaan. Rakenteiden uudelleen suunnitteleminen ja rakentaminen siten, että niiden toimivasta lämpö- ja kosteusteknisestä toiminnasta sekä riittävästä tiiveydestä ja kantavuudesta voidaan varmistua (mm. lämmöneristykseen, kapillaarikatkon, radontuuletuksen ja radontiivistyksen lisääminen).
- Tuulettuvat alapohjarakenteet tulee uusida kantavien palkkien ylä- ja alapuolisten rakennekerrosten sekä lämmöneristysten osalta kokonaisuudessaan. Purkutöiden jälkeen kantavien rakenteiden tarkastus. Jätettävien kantavien rakenteiden tarvittavat puhdistukset ja uusimiset yms.

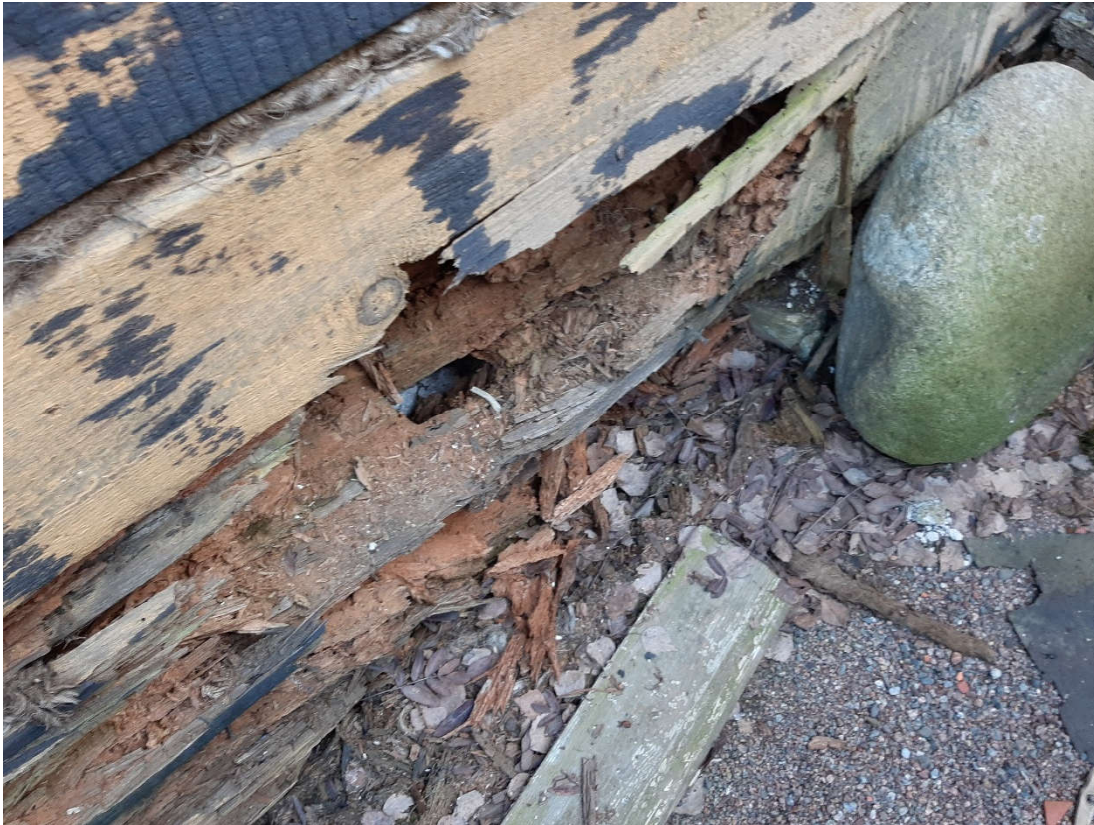
Kuva 8. Vauriota ulkoseinärakenteen alaosa.

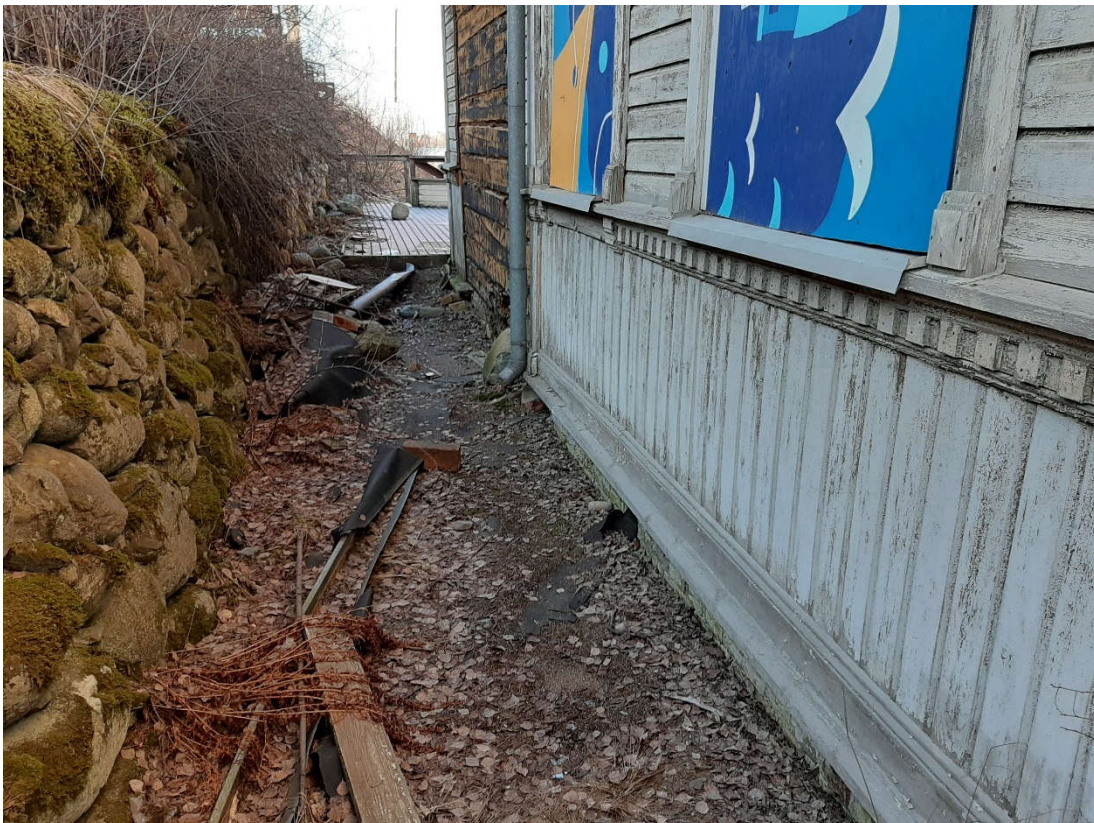
Kuva 9. Ylärinteen puolella ulkoseinän alaosan kosteusrasitus on kova.

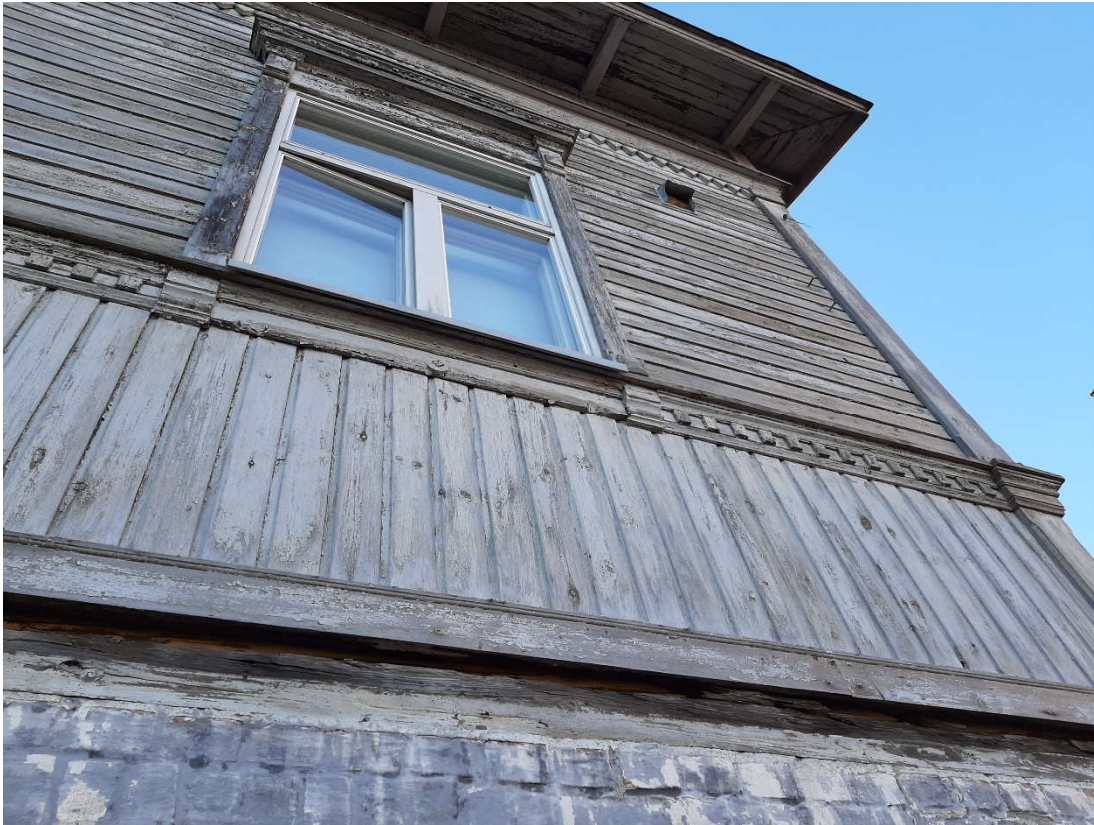
Kuva 10. Ulkoverhouksen kunto on huono. Vauriota havaittavissa seinän alaosassa.

- Ylemmän kerroksen ulkoseinien puuverhousten uusiminen kokonaisuudessaan (uuden ulkoverhouksen taustan riittävästä tuuleuksesta tulee huolehtia). Sisäpuolen koolauksen ja lämmöneristykseen purkaminen kokonaisuudessaan ja tarpeen mukaan näiden uudelleen suunnittelu ja rakentaminen. Hirsirungon alimpien hirsien uusiminen koko rakennuksen osalla. Paikoin hirsirunko joudutaan todennäköisesti uusimaan koko seinärakenteen korkeudelta (mm. vesikattovuotojen aiheuttamia vaurioita). Ulkoseinän runkorakenteet ovat havaintojen perusteella kastuneet monin paikoin koko seinän korkeudelta ja mikrobivauriot hirsirakenteissa ja etenkin hirsien välisissä tiivisteissä ovat monin paikoin mahdollisia laajoilla alueilla. Korjauksissa varauduttava koko hirsirungon purkamiseen ja rungon jätettäviltäkin osin tarvittaviin puhdistuksiin ja uusimisiin.

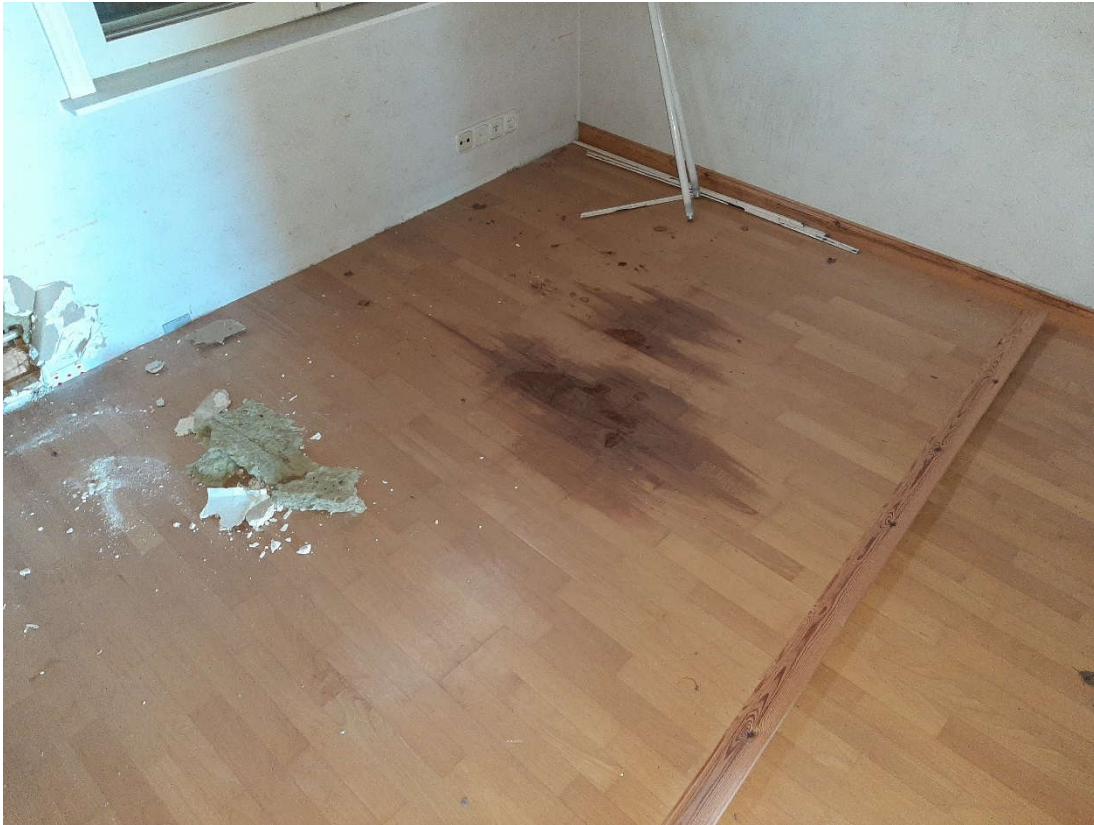
Kuva 11. Kosteusjälkeä sisätiloissa.

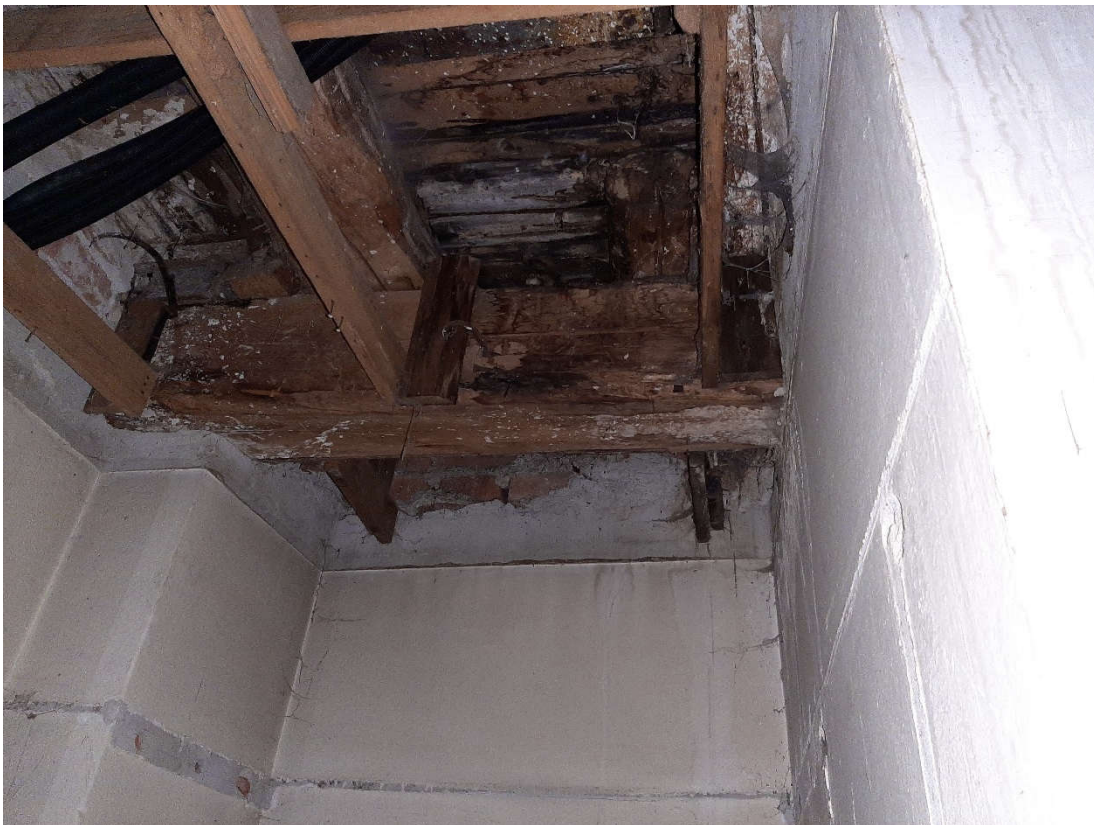
Rakennuksen välipohja on puurakenteinen. Välipohjarakenteiden alapinnassa oli havaittavissa paikallisia kosteusvaurioita kellarikerroksesta havainnoituna. Rakennuksen sisätiloissa oli välipohjarakenteiden kohdalla paikoin havaittavissa kuivuneita kosteusjälkiä (jäljet sisätilojen pintarakenteissa) ja mikrobivaurioita kyseisillä kohdilla pintarakenteissa ja eristetilassa voidaan pitää todennäköisinä. Rakennuksen ulkoseinissä tehtyjen havaintojen perusteella voi välipohjan kantaviin rakenteisiin ulkoseinillä kohdistua vaurioriskiä.

Kuva 12. Kosteusvauriojälkiä välipohjan alapinnassa.

- Välipohjarakenteiden vaurioiden korjaamista paikallisesti ei voida pitää suositeltavana. Välipohjan puurakenteet ja eristeet suositellaan uusittavan kokonaisuudessaan kantavia runkorakenteita lukuun ottamatta. Purkutöiden jälkeen tulee tarkastaa välipohjan kantavat rakenteet ja tehdä näiden tarvittavat korjaukset, uusimiset ja puhdistukset. Rakennuksen

ulkoseinissä havaittujen vaurioiden perusteella tulee myös välipohjarakenteiden kantavien palkkien vaurioihin ulkoseinustoilla varautua.

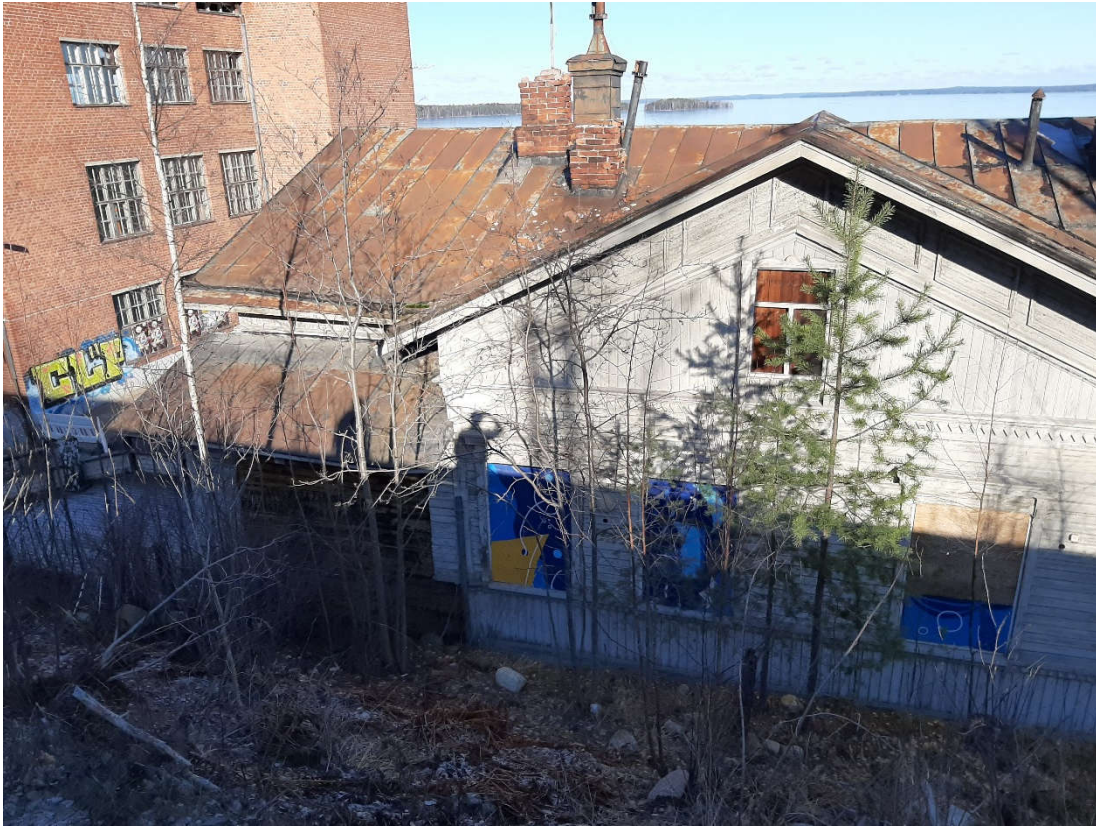
Vesikatolla on useita muurattuja hormeja, joiden kunto vesikatteen yläpuolella on huono ja vaurioita on havaittavissa myös ullakkotilassa.

Kuva 13. Vesikatteen ja piippujen kunto on huono.

- Vesikatte tulee uusida alusrakenteineen kokonaisuudessaan. Vesikaton kantavat puurakenteet tulee tarkastaa ja vaurioituneet osat uusida. Jätettäville mikrobivaurioituneille kantaville vesikaton puurakenteille tulee tehdä tarvittavat pintaosien poistot ym. puhdistukset.
- Yläpohjarakenteet tulee purkaa kantavien palkkien ylä- ja alapuolisten rakennekerrosten sekä lämmöneristysten osalta kokonaisuudessaan, jonka jälkeen kantavien rakenteiden tarkastus. Jätettävien kantavien rakenteiden tarvittavat puhdistukset ja uusimiset yms.
- Vesikaton varusteet tulee uusida kokonaisuudessaan. Kaikki muuratut hormit suositellaan purettavan vähintään yläpohjan tasoon ja uusittavan tältä osin. Tarpeen mukaan tulee hormeja uusida laajemmalti. Hormien tarkempi kunto tulee selvittää korjaustöiden edetessä.

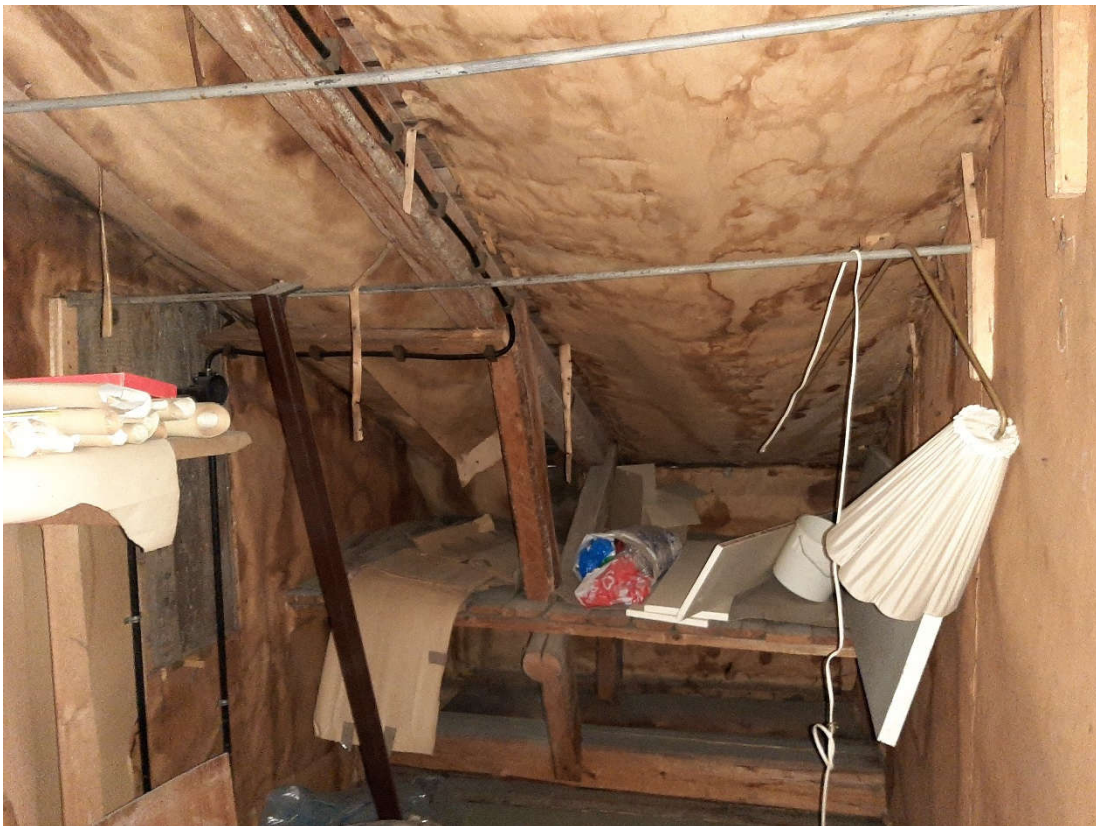
Yläpohja on puurakenteinen ja havaintojen perusteella purueristeinen. Yläpohjarakenteen alapuolen sekä yläpuolen laudoituksessa oli monin paikoin havaittavissa kuivuneita kosteusjälkiä, jotka ovat aiheutuneet vesikaton vuodoista. Paikoin ullakkotilassa yläpohjan yläpuolen laudoitus on lahonnut eikä kestä kävelemistä.

Kuva 14. Kosteusjälkiä vesikaton rakenteissa ullakolla.

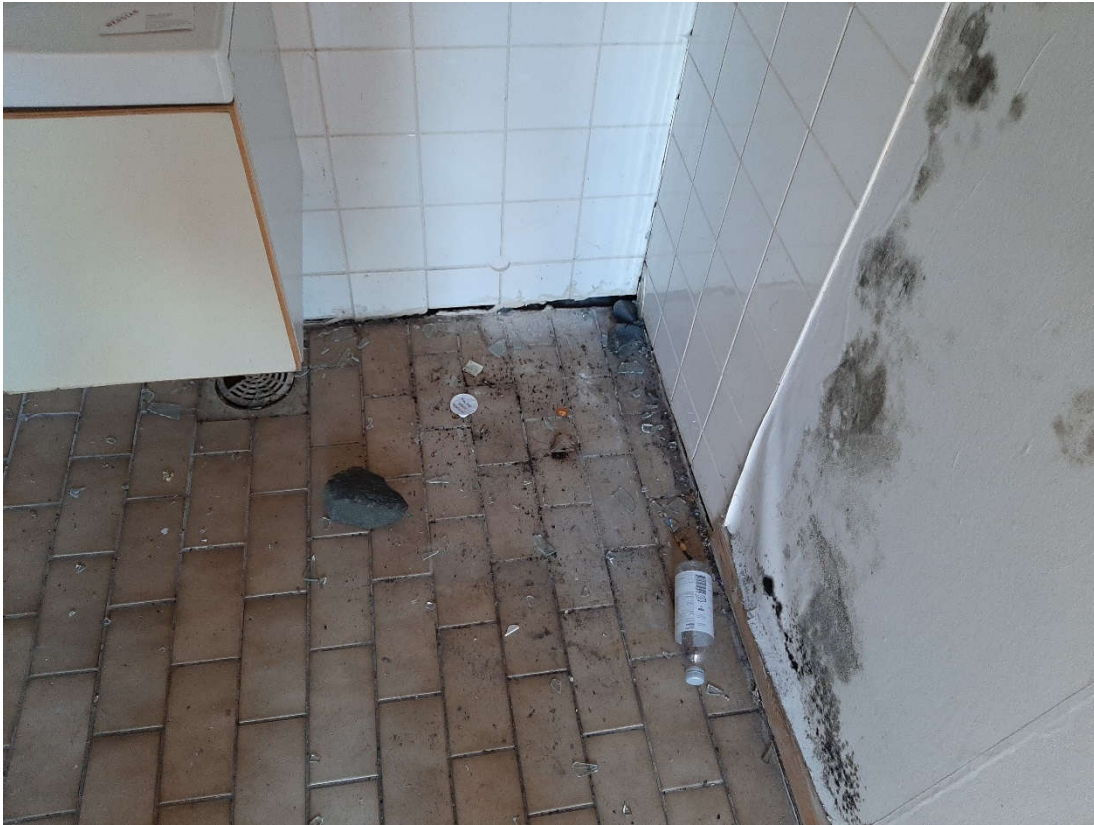
Kuva 15. Homekasvustoa sisätilojen pintarakenteissa.

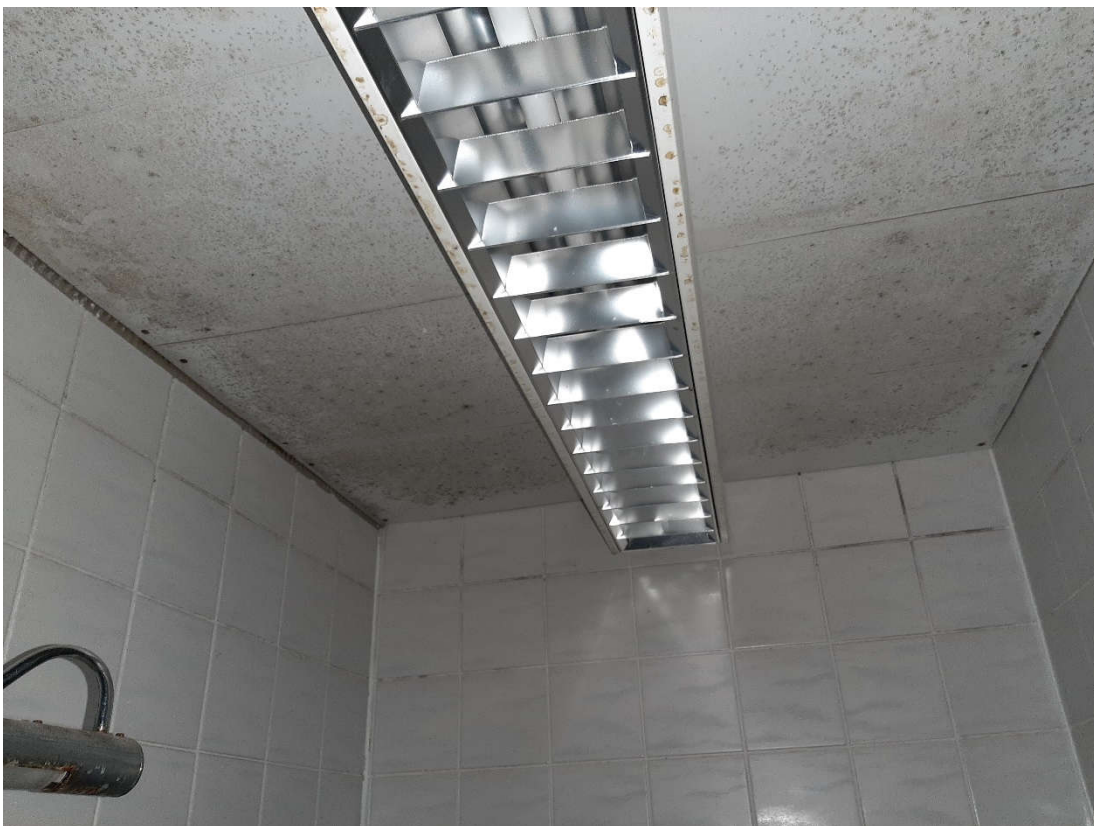
Kuva 16. Homekasvustoa märkätilan sisäkatossa.

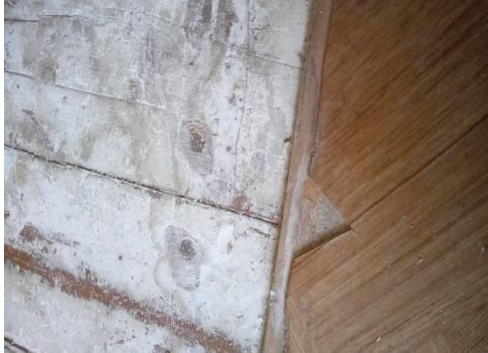
PAH-yhdisteitä sisältävää pahvia löytyi ulkoverhouksen ja runkohirren välistä 67000mg/kg sekä kellarin sokkelin pinnasta 17000mg/kg

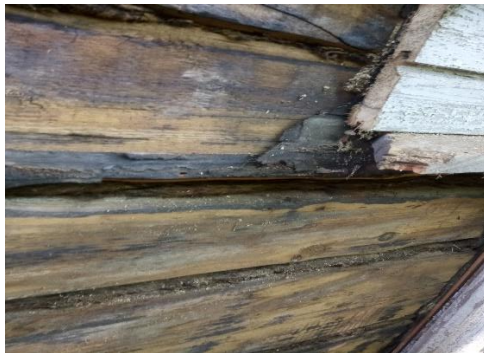
Maalinäytteistä löytyi raja-arvot ylittäviä raskasmetallipitoisuuksia.
