**SANTALAHDEN PAHVITEHDAS
JA PANNUHUONE
Rantatie 17-21
33230 Tampere**

TUTKIMUSSELOSTE

- **PAHVITEHDAS**
- **PAHVITEHTAAN PANNUHUONE**

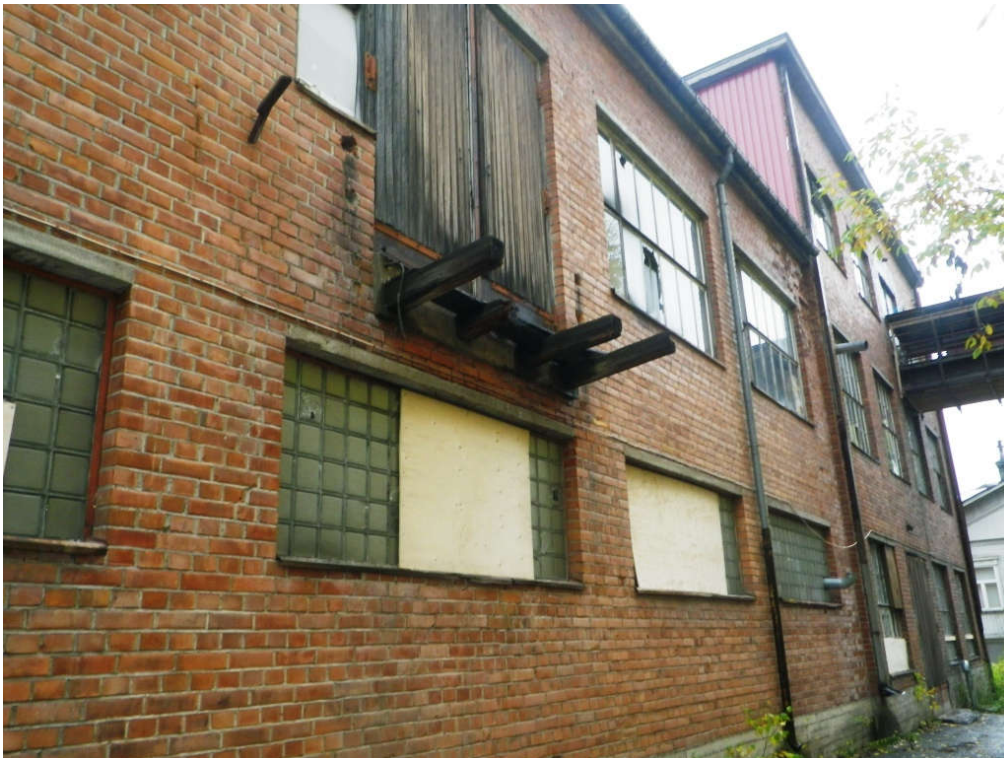
Kuva 2. Yleiskuvaa puhvitehtaan pohjoisjulkisivusta; kantavat seinät ovat tiilimuureja ja –palkkeja. Ikkunoiden huolto on jäänyt tekemättä, eikä niiden kunnostaminen ole enää järkevää

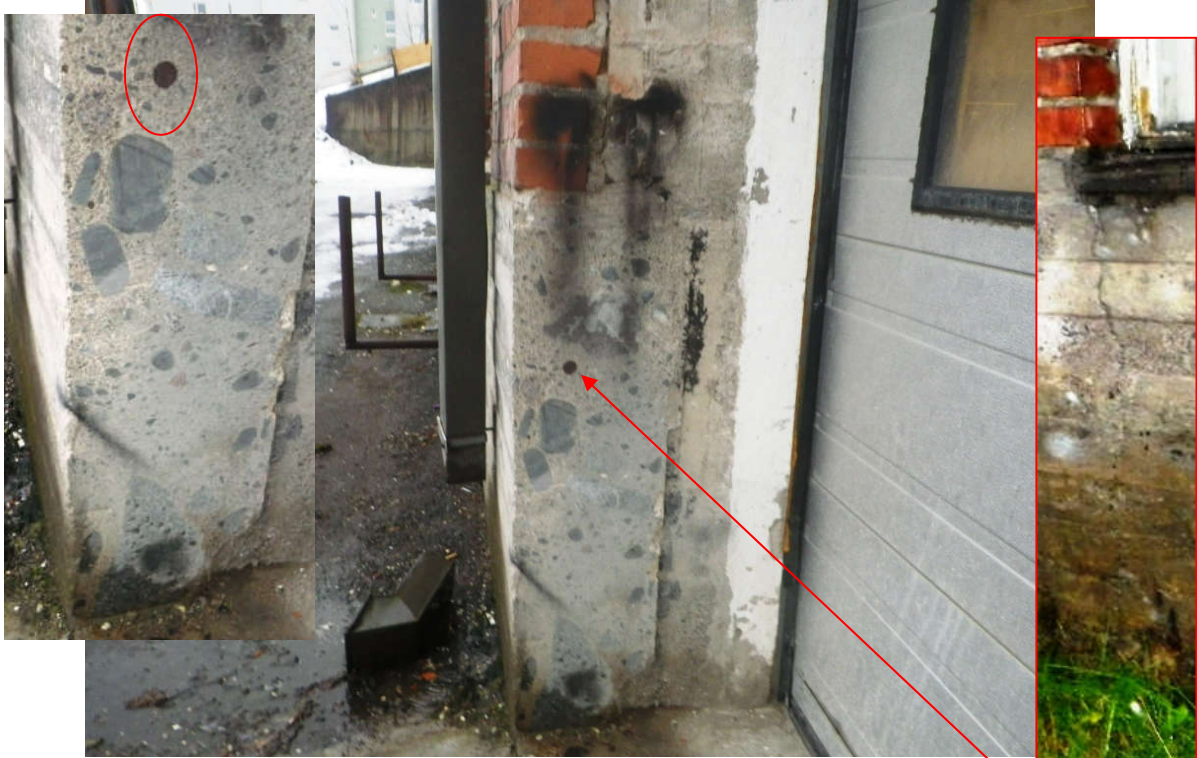
Kuva 3. Sokkelin rakennetta ovelle leikatun aukon kohdalta: sokkelin raudoituksena on vain yksi järeä pyöröteräs. Sokkelissa on yleisesti halkeamia

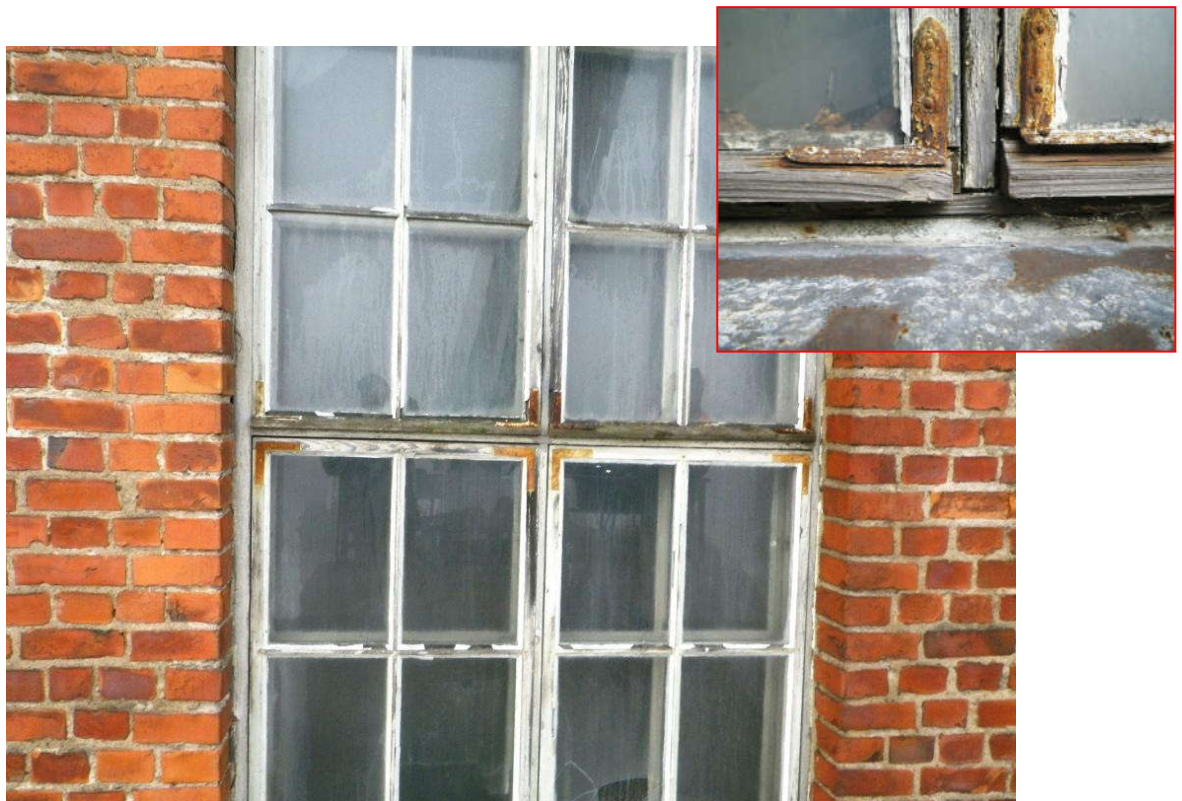
Kuva 4. Ikkunat ovat kaksipuitteiset ja -lasiset. Ikkunat ovat yleisesti huonokuntoiset (det)

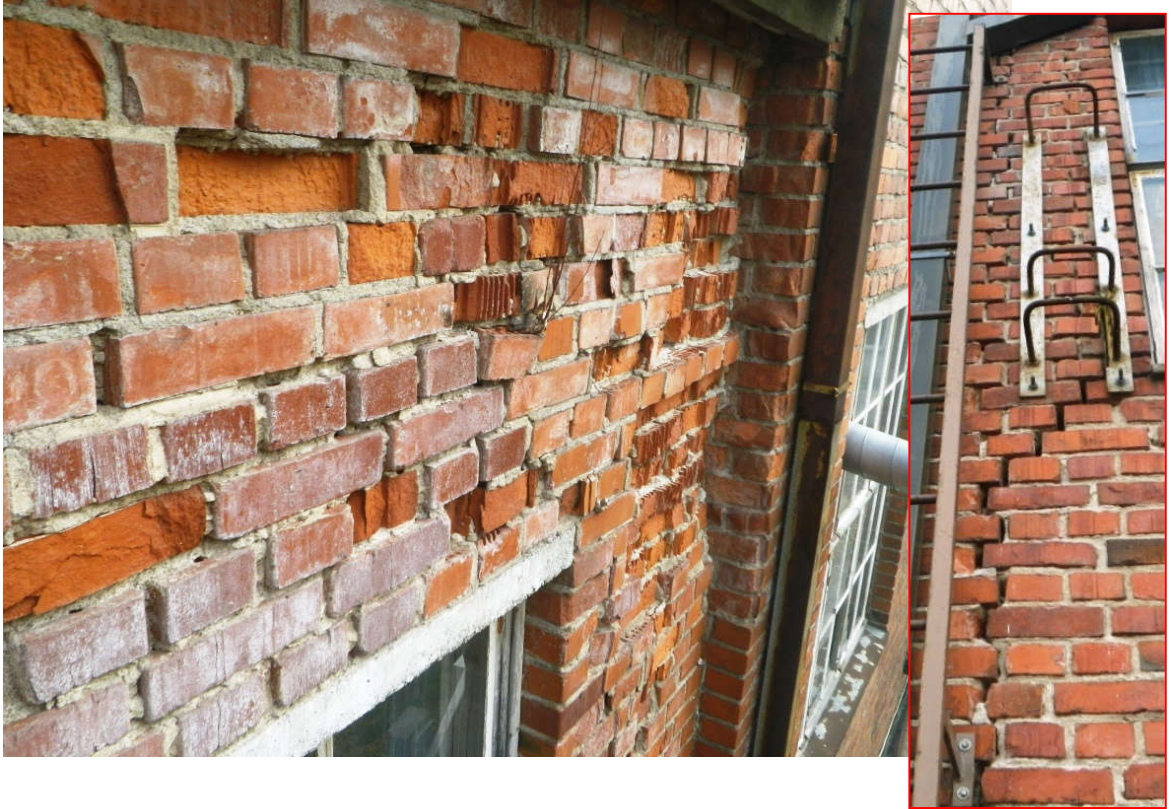
Kuva 5. Rapautunutta tiilijulkisivupintaa rautatien puoleiselta (pohjois-)julkisivulta. Eteläjulkisivun pystyhalkeama (det)

Julkisivuissa todettiin myös muita, yleensä hulevesien julkisivulle vuotamisesta johtuvia pakkasvaurioita. Niiden korjaamiseen riittää todennäköisesti ulkopinnan tiilikerroksen uusiminen (tarkentuu ulommaisten tiilien purkamisen jälkeen).

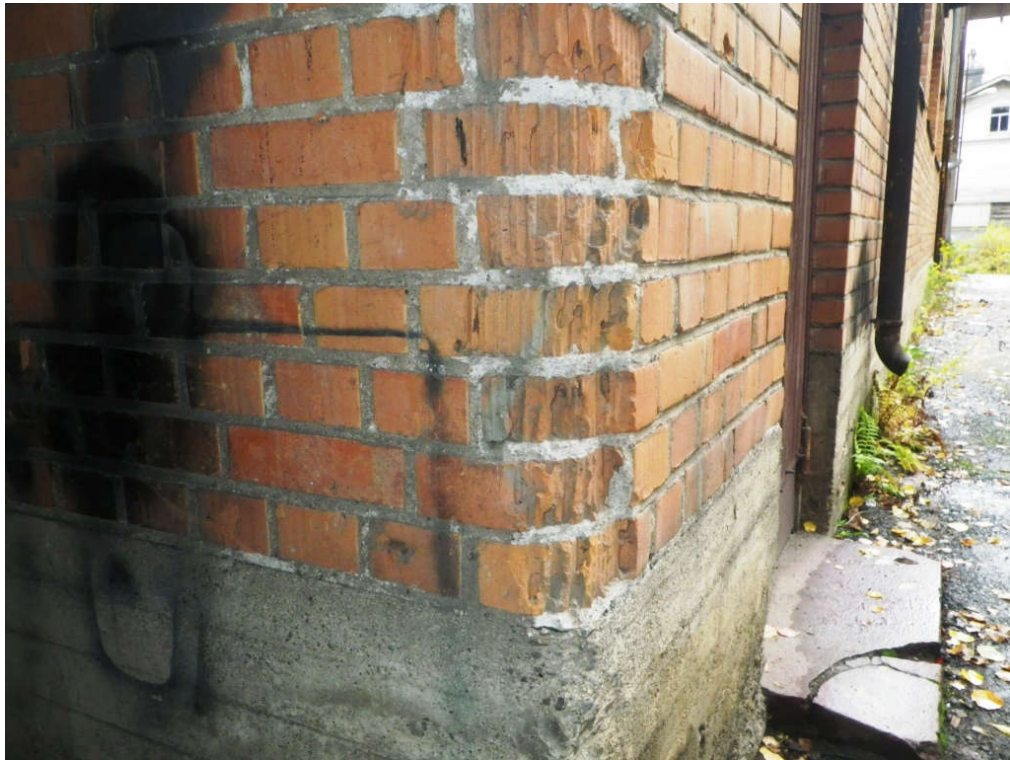
Kuva 6. Pahvitehtaan julkisivutiilet ovat reikätiiliä (myös umpitiiliä tavattiin tutkimuksen aikana). Ulkokulman (mekaanisia) vaurioita

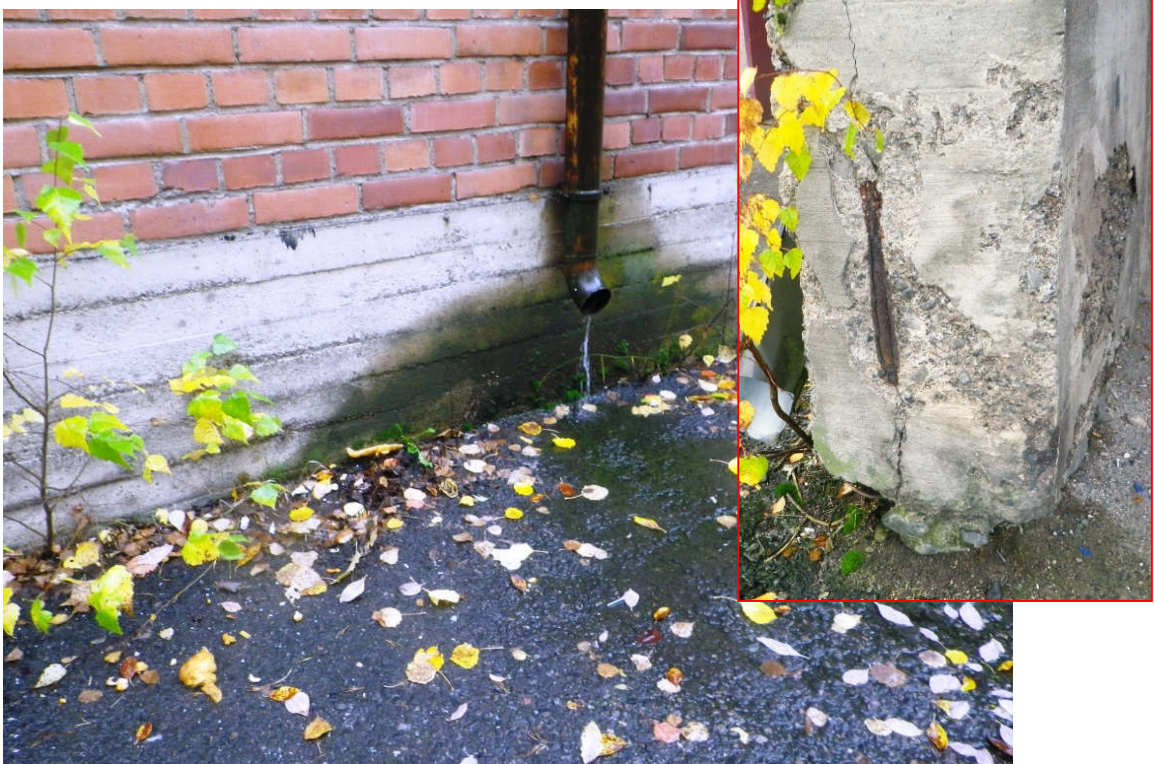
Kuva 7. Sadevesien edelleen johtaminen seinän viereltä ei ole asianmukainen (yläpuoli): kastelee alapuoisten kerrosten maanpainesieniä. -Teräskorroosion halkaisemaa sokkelin päätä (det)

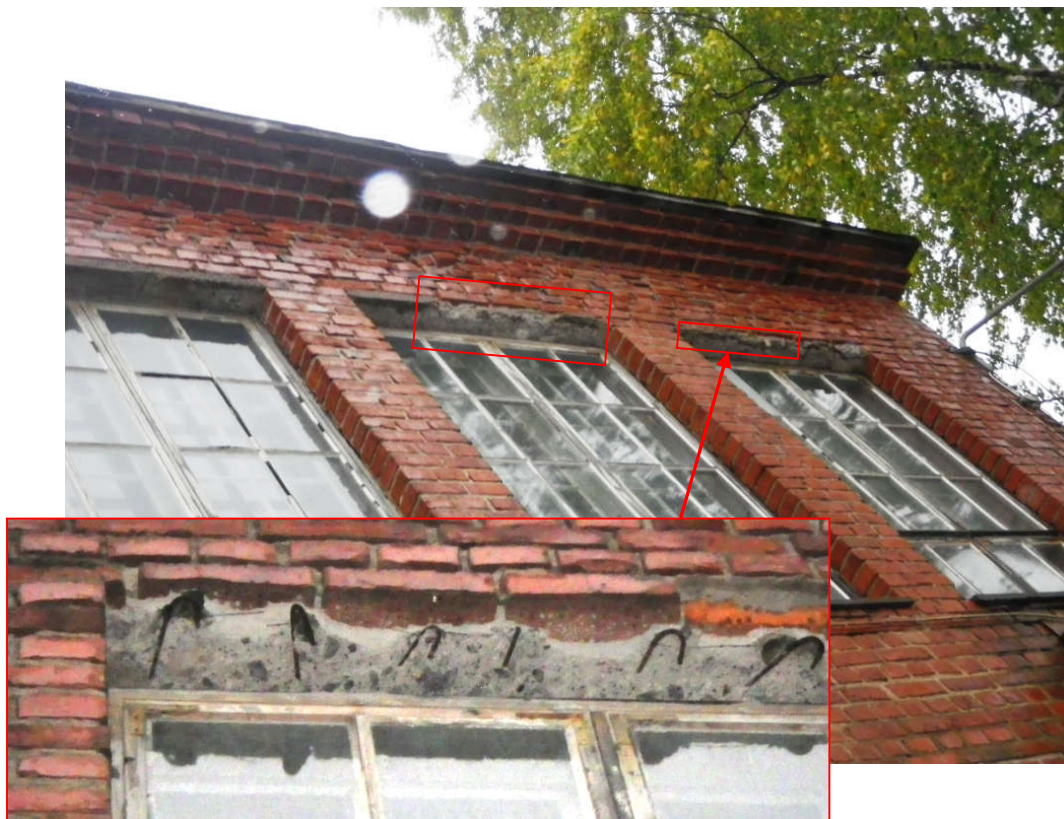
Kuva 8. Pintarapautumaa räystään alapuolisessa muurauksessa. Betonisessa ikkunanylityspalkissa runsasta rapautumaa (det; pannuhuone)

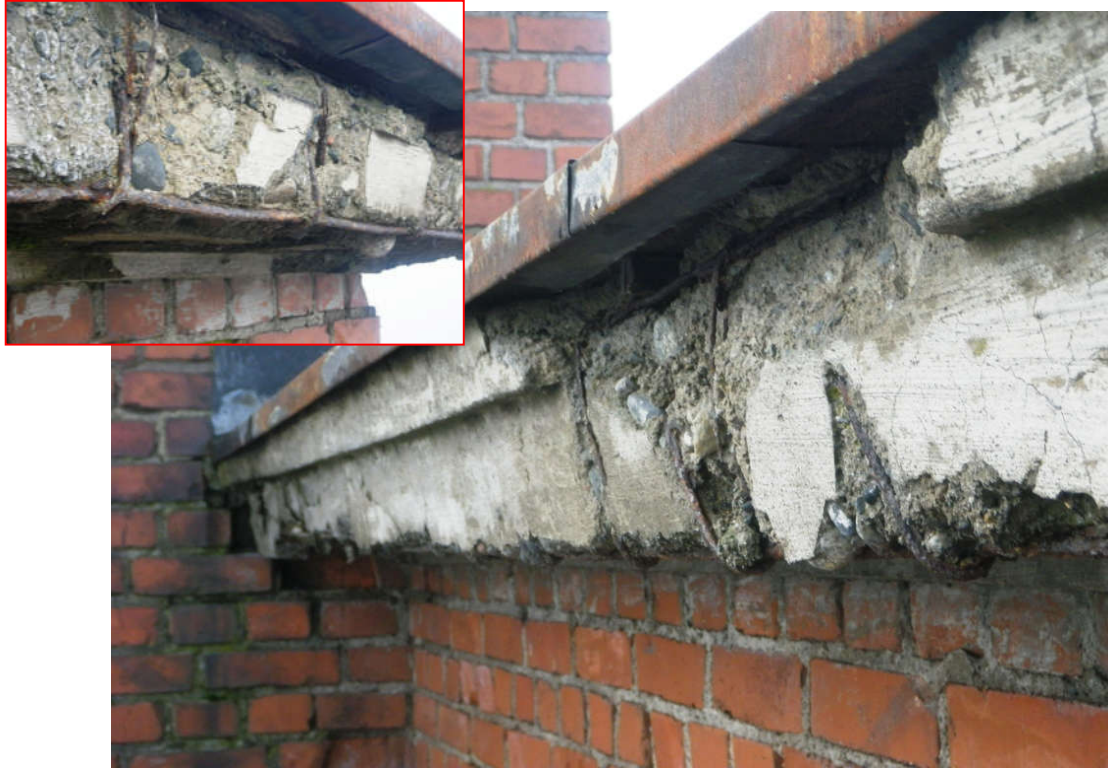
Kuva 9. Betonisen räystään terästyksen korroosiovauriot sekä betonin rapautuminen ovat yleisiä vesikaton reunan alla

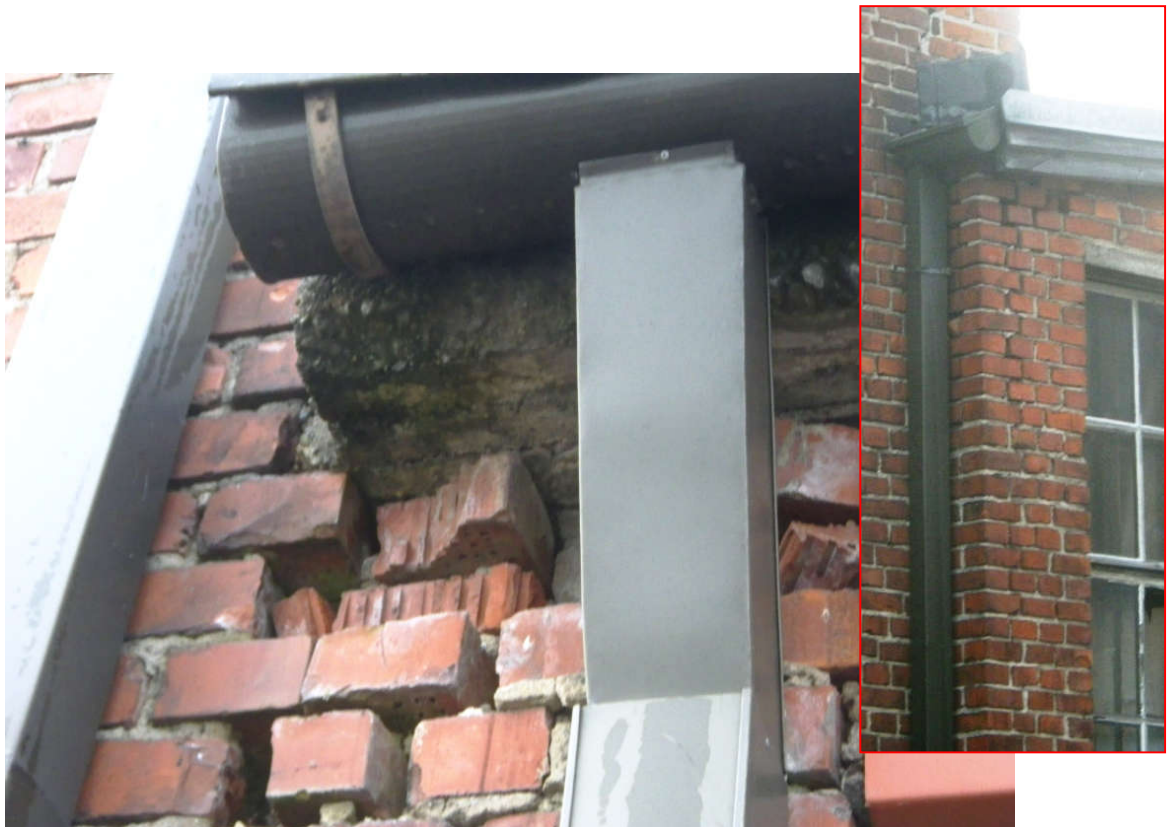
Kuva 10. Hulevesivuotojen aiheuttamia muurauksen vaurioita räystäillä

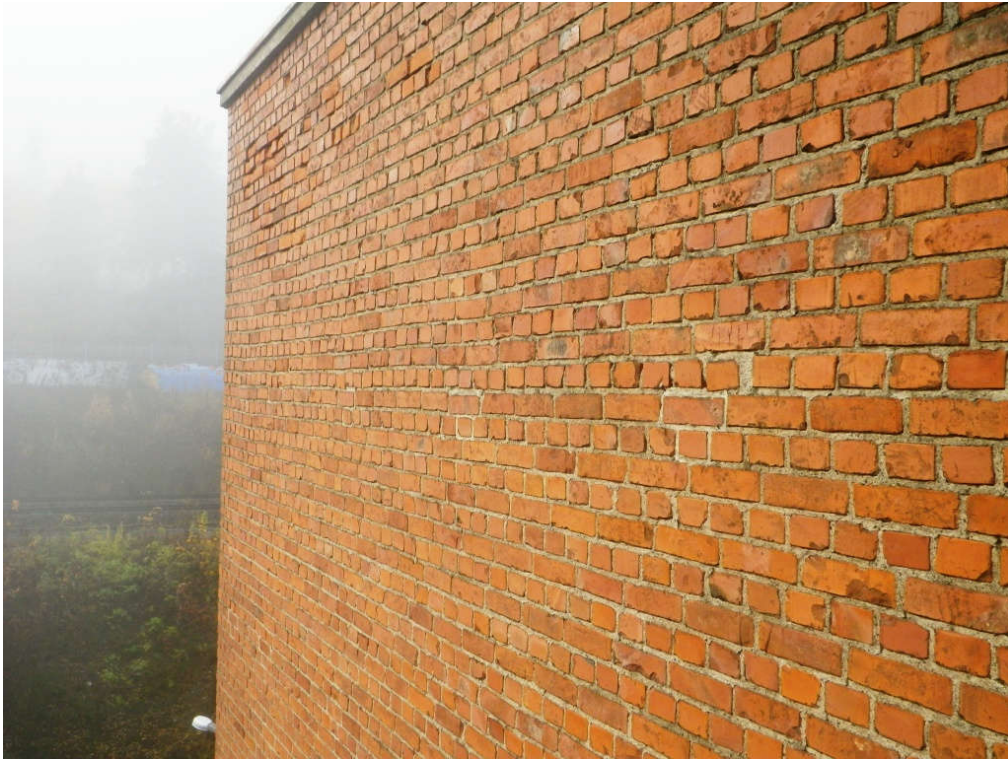
Kuva 11. Itäjulkisivulla julkisivutiilien kunnossa ei havaittu merkittäviä puutteita

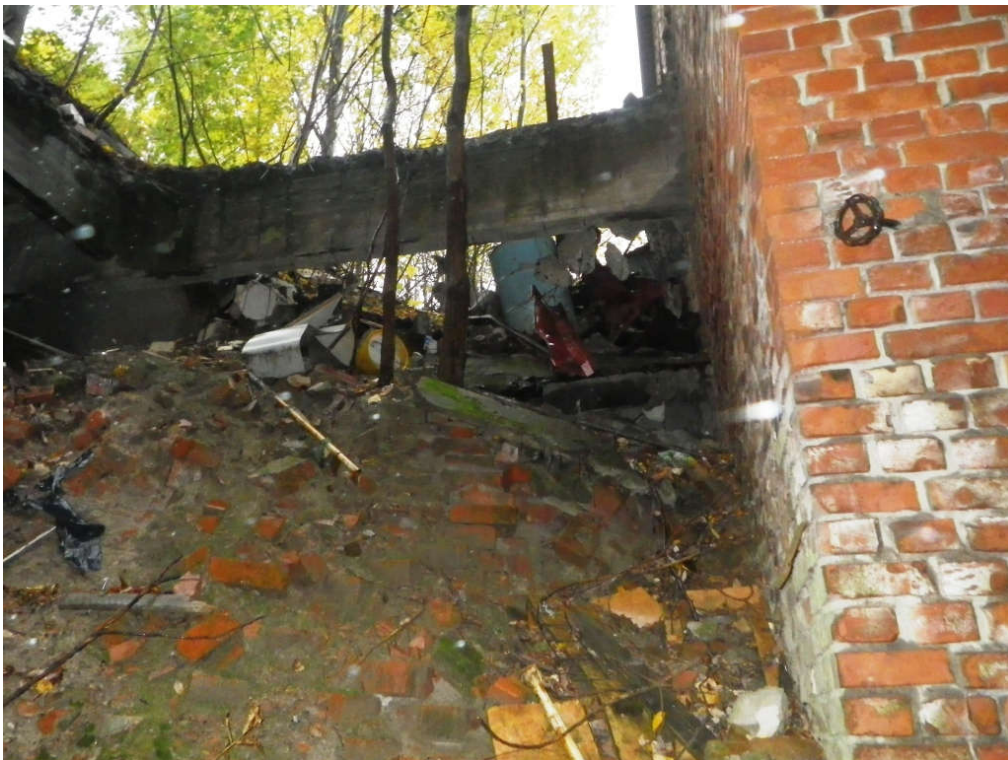
Kuva 12. Pannuhuoneen takana ollut tiilipiippu on purettu. Maanpaineseinän vesieristeitä ei havaittu. Maatäyttö tiilimuurausta vasten.

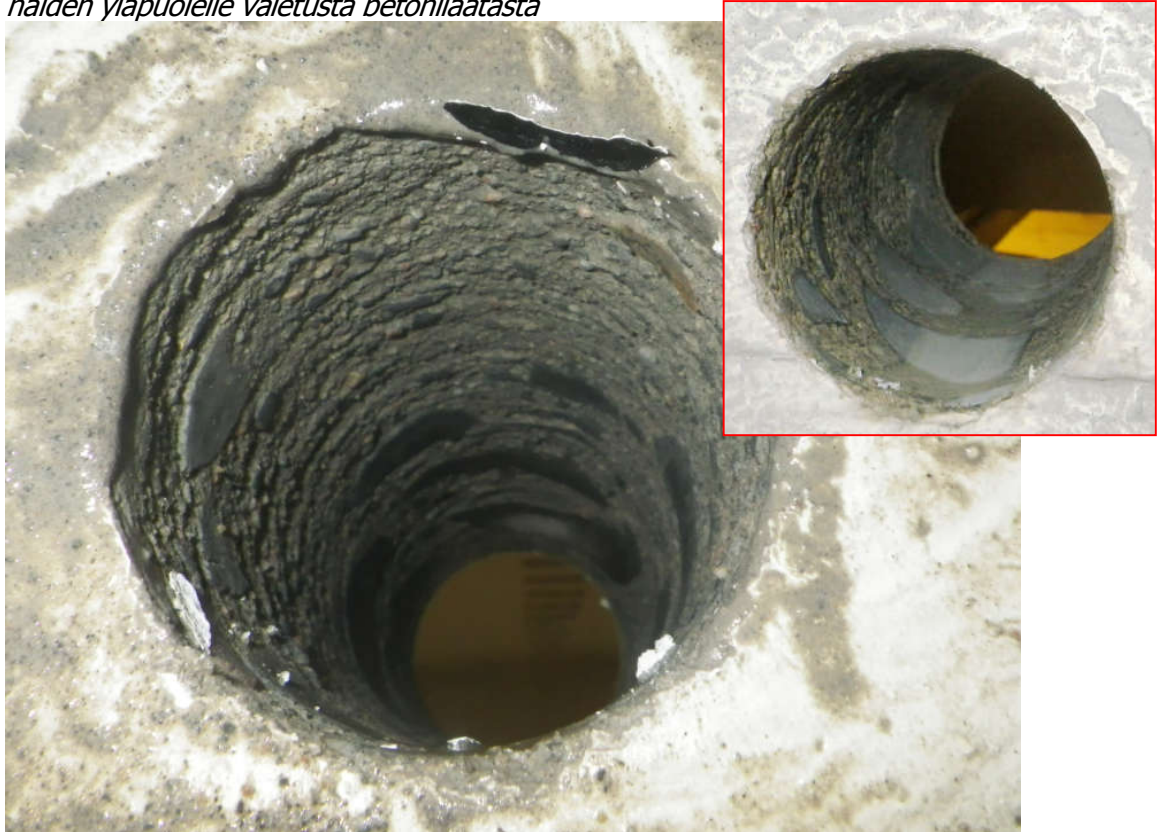
Kuva 14. Lieriöporausta välipohjan primaaripalkista: kiviaineksen raekoko on suuri ja betoni on rapautunutta/huokoista. Pienempien (sekundääri-)palkkien kunto on huono; lieriöporan kiinnittäminen niihin kiila-ankkurilla oli monissa palkeissa epäluotettavaa (rapautumaa)

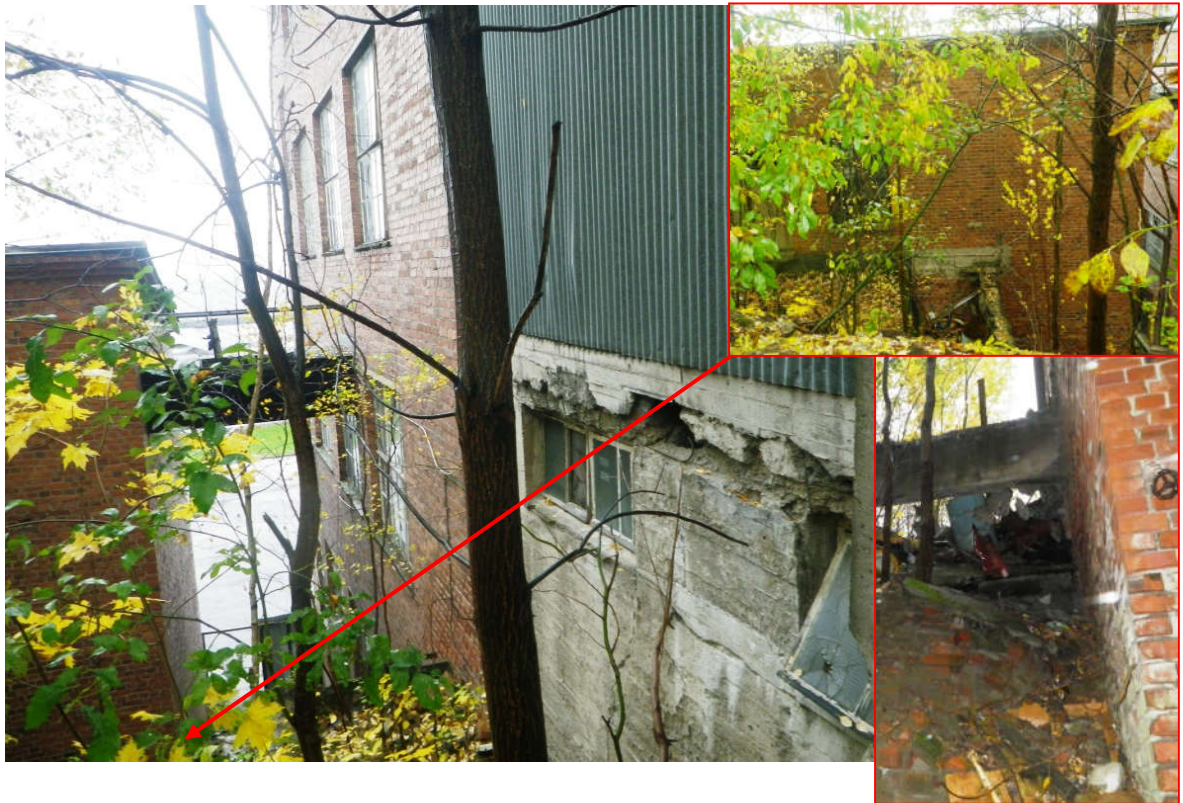
Kuva 15. Pahvitehtaan länsiseinää (pannuhuonetta vasten). Vaurioita betoniseinässä. Pannuhuoneen pohjoispuoleista tiiliseinää kuormittaa maan- sekä vedenpaine (det)

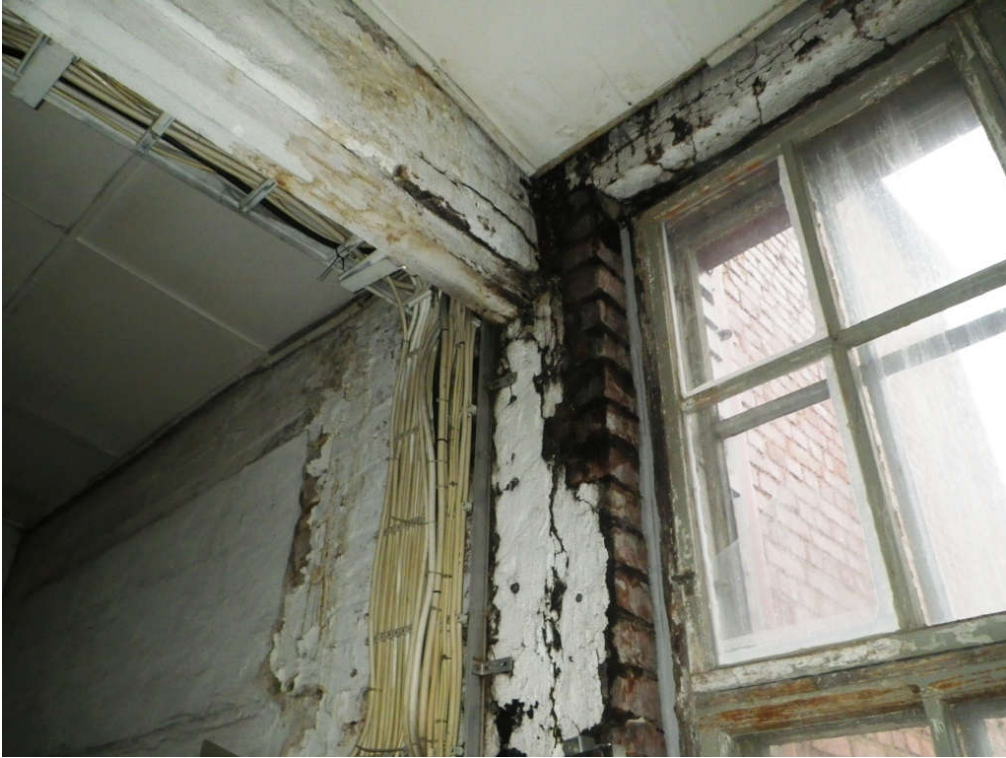
Kuva 17. Itäpuolen hissien lähellä 4. ja 5 kerroksessa on ollut pitkään vuotovaurio vesikatolta. Molemmissa kerroksissa kyseisellä kohdalla todettiin tiilien mikrobivaurioitumista

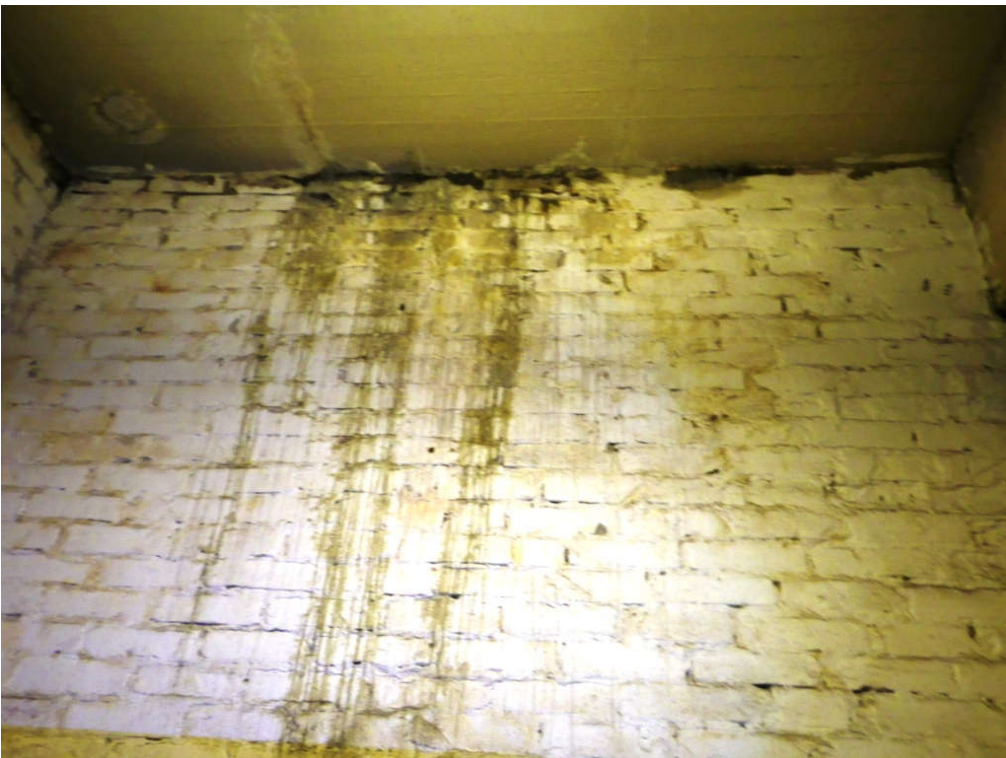
Kuva 18. Länsipäädyssä maanpainesinän tiiviys ei ole riittävä; vuotojälkiä

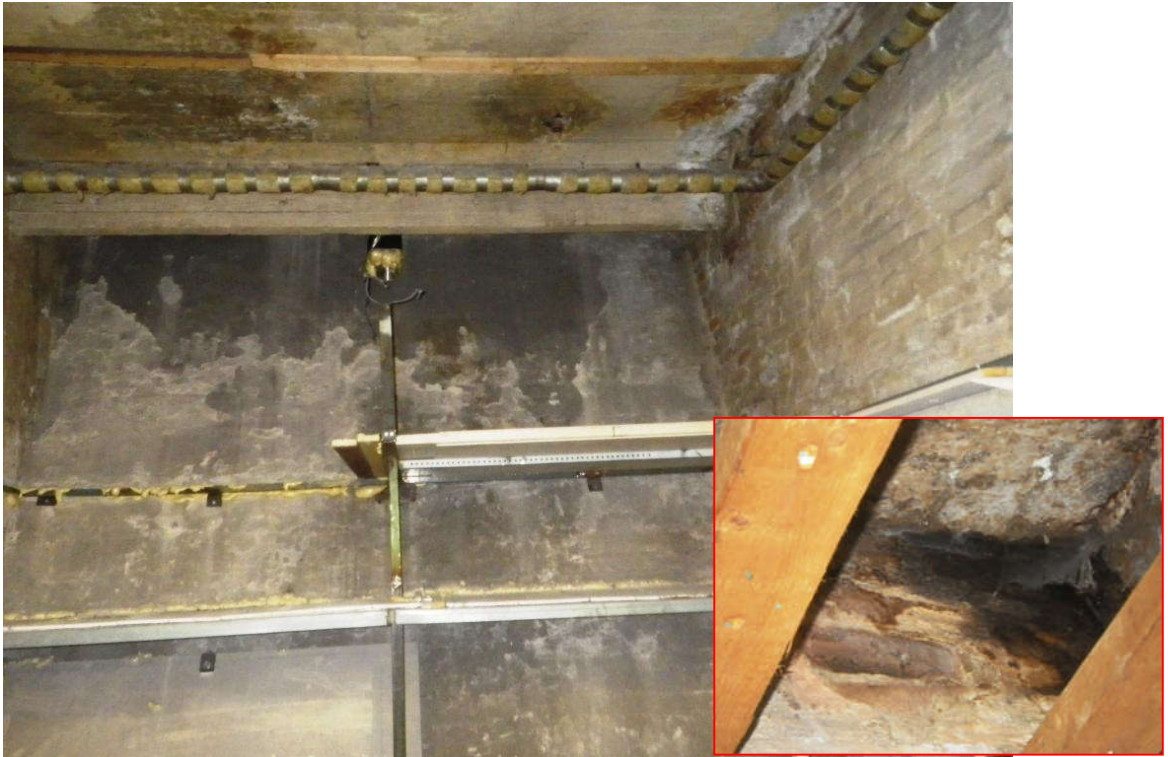
Kuva 19. Pannuhuoneen maanpaineseinää; epätiiveyttä rakenteissa. Mikrobikasvua

Pannuhuoneen (taka-)maanpaineseinästä ei otettu mikrobinäytteitä; seinät ovat silmin nähden mikrobivaurioituneet. Tällöin ei ole tarvetta selvittää asiaa laboratoriotutkimuksilla. Myös bitumikermieristeisen pulpettikaton yläpohjatilan lämmöneristeestä otettiin näytteet mikrobiviljelyä varten. Toisessa näytteessä todettiin runsas mikrobikasvusto. Näytteet on otettu n. 2 m etäisyydeltä toisistaan, joten koko lämmöneristekerroksen voidaan olettaa mikrobivaurioituneen.

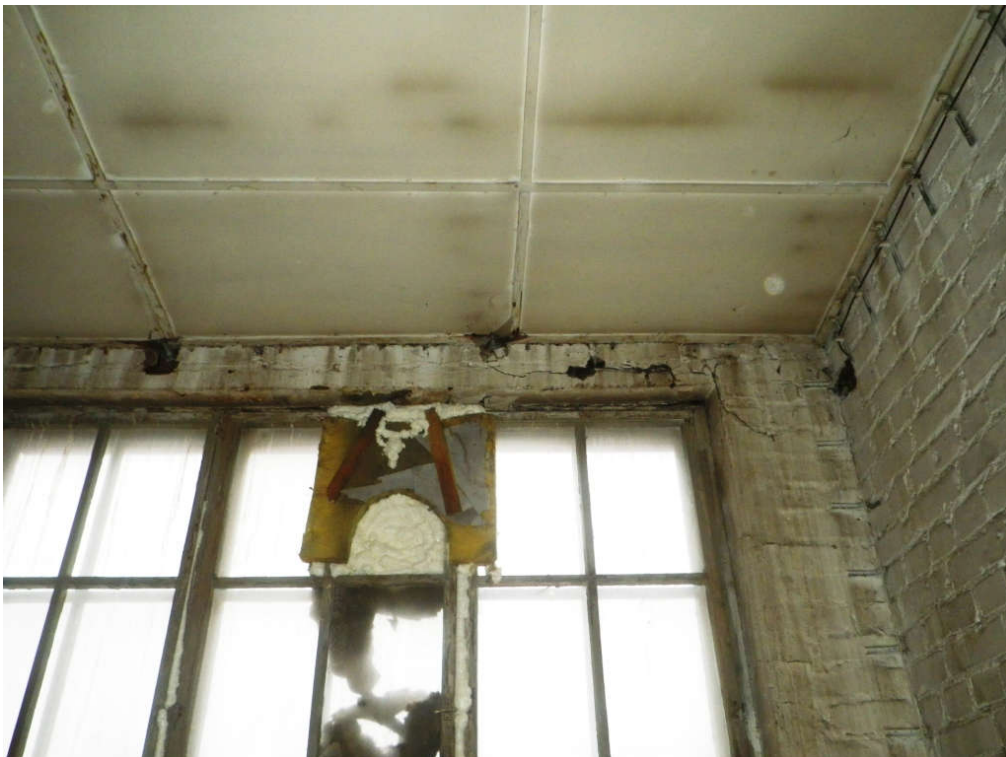
Kuva 20. Pannuhuoneen seinän / katon liittymän vuotovaurioita

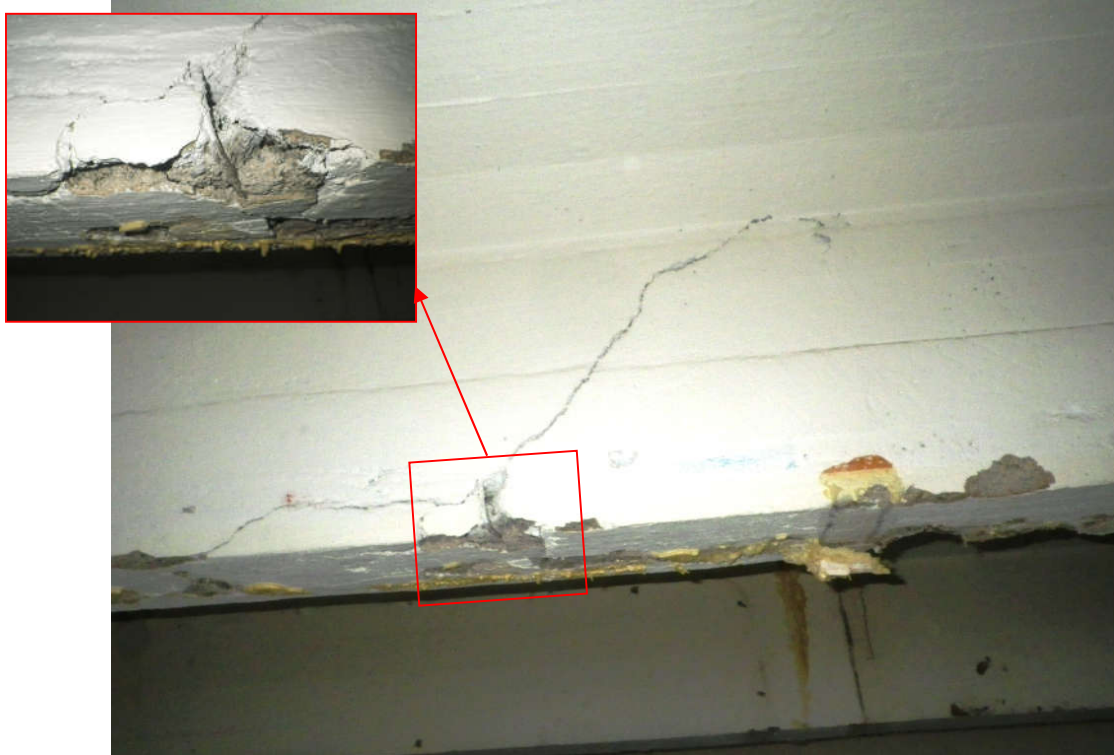
Kuva 21. Halkeama pahvitehtaan välipohjan sekundääripalkissa. Teräkset pinnassa. Halkeama viittaa palkkiterästen myötämiseen

sesta raudoituksesta tukien (=sekundääripalkkien) kohdalla. Lisäksi havaittiin palkeissa vinosuuntaisia halkeamia tuen lähellä. Molemmat vauriot ovat viite raudoituspuutteista sekä rakenneterästen myötörajan ylittymisestä / ankkurointikoukkujen (tankojen päissä) tartunnan pettämisestä. Yhden "alalaatan" taipumat todettiin myös ylisuuriksi, todennäköisin syy tähän on alamittainen raudoitus ja/tai terästen myötörajan ylittyminen. Betoneista otettujen näytteiden kloridipitoisuus (kolme näytettä) todettiin matalaksi, joten kloridit eivät kiihdytä rakenteiden raudoitteiden korroosiota.

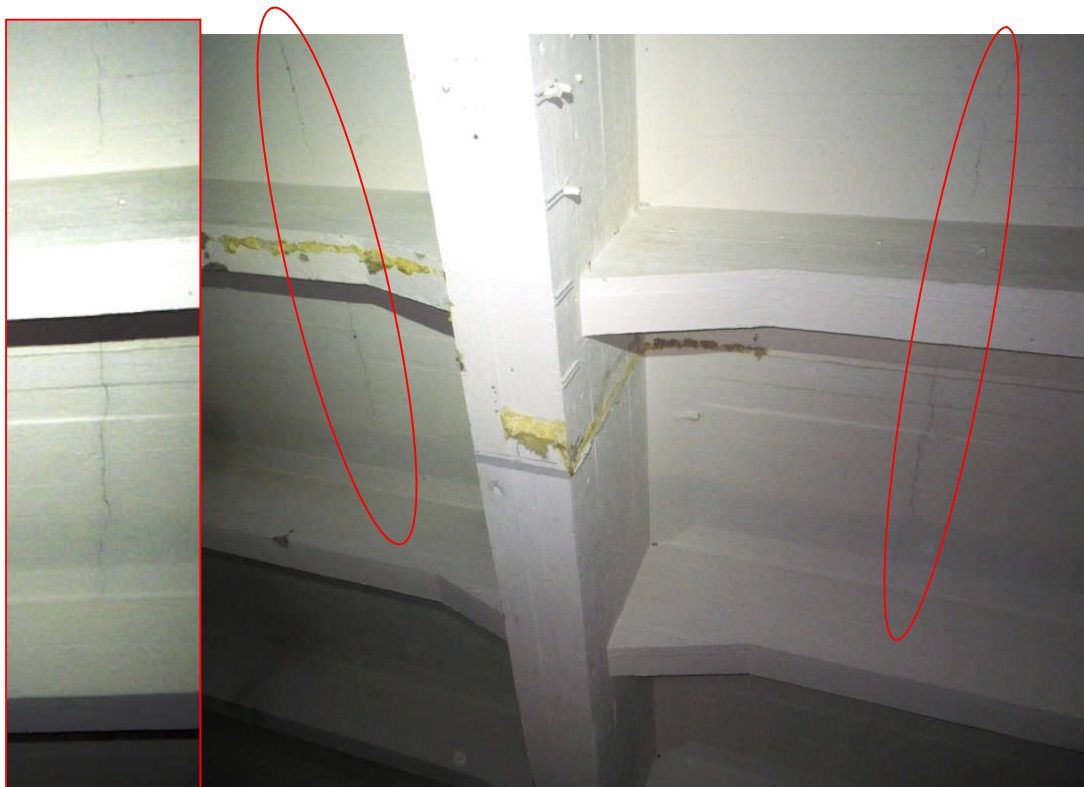
Ainakin yhdessä välipohjassa havaittiin koko laataston läpi (eteläseinältä pohjoisseinälle) ulottuva alapinnan halkeama. Todennäköisin syy halkeamaan on rakenteen raudoituspuitteet.

Kuva 22. Välipohjalaatassa on molemmin puolin primaaripalkkia halkeamat (ulkoseinästä vastakkaiseen ulkoseinään)

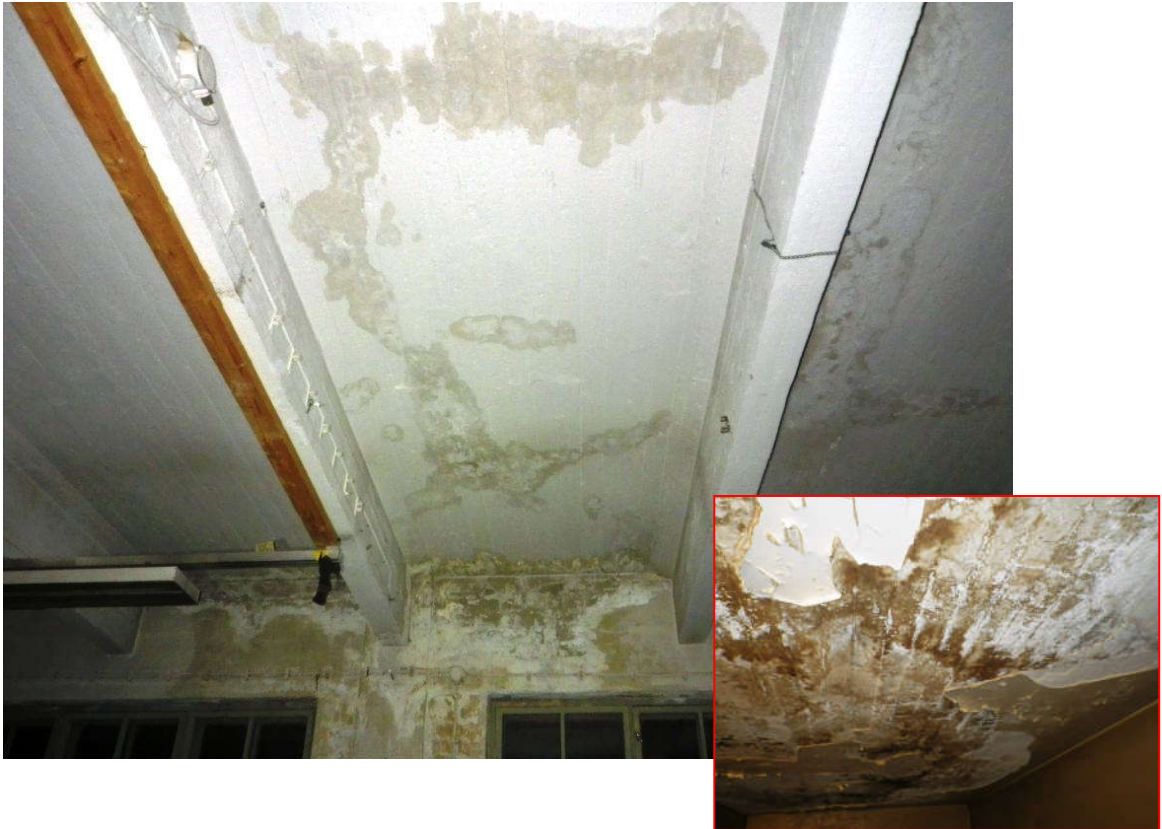
Kuva 23. Kosteusvauriota välipohjissa

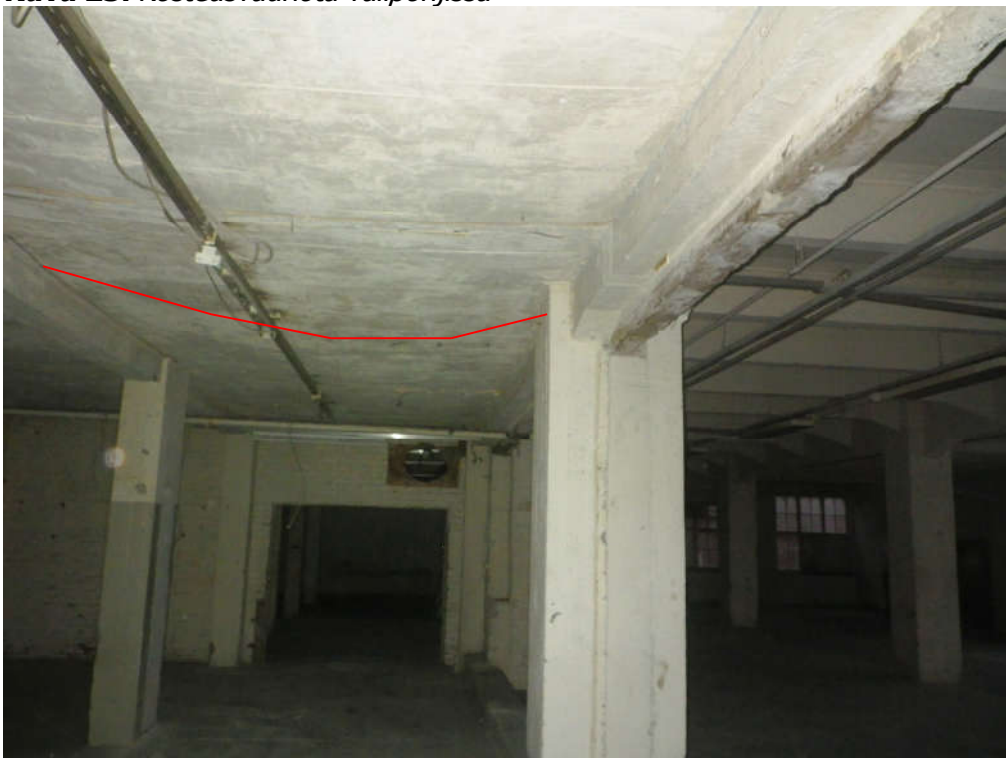
Kuva 24. Ylisuuri taipuma betonilaatassa on viite terästen / terästyksen ankkuroinnin myötäämisestä. Välipohjien sekundääripalkkien välisillä alueilla todettiin myös runsasta taipumaa ja yläpuolella halkeamat sekundääripalkkien kohdalla. Myös tämä on viite terästen/ terästyksen ankkuroinnin myötäämisestä.

Silmämääräisen tarkastelun perusteella laattojen yläpinnoissa todettiin runsaasti halkeamia, jotka ilmenevät alapuolisten sekundääripalkkien kohdilla. Myös ylisuuria laatan taipumia todettiin sekundääripalkkien välialueilla. Nämä voivat olla viite laatan puutteelli-

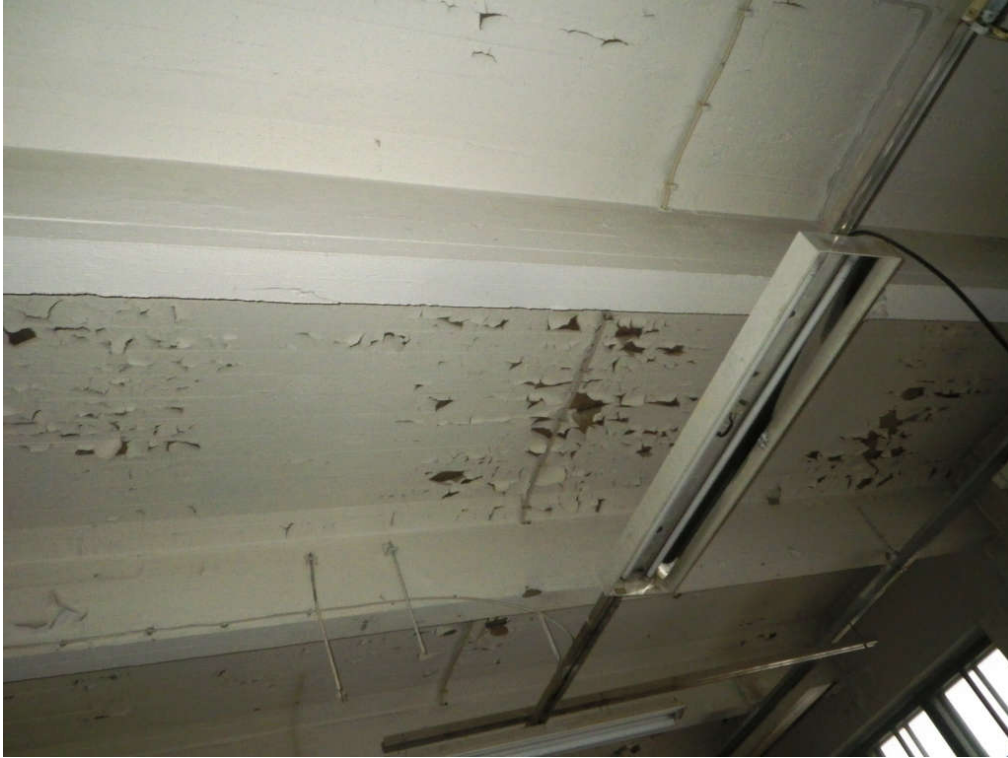
Kuva 25. Viitteitä välipohjien kosteusvauriosta; maali hilseilee

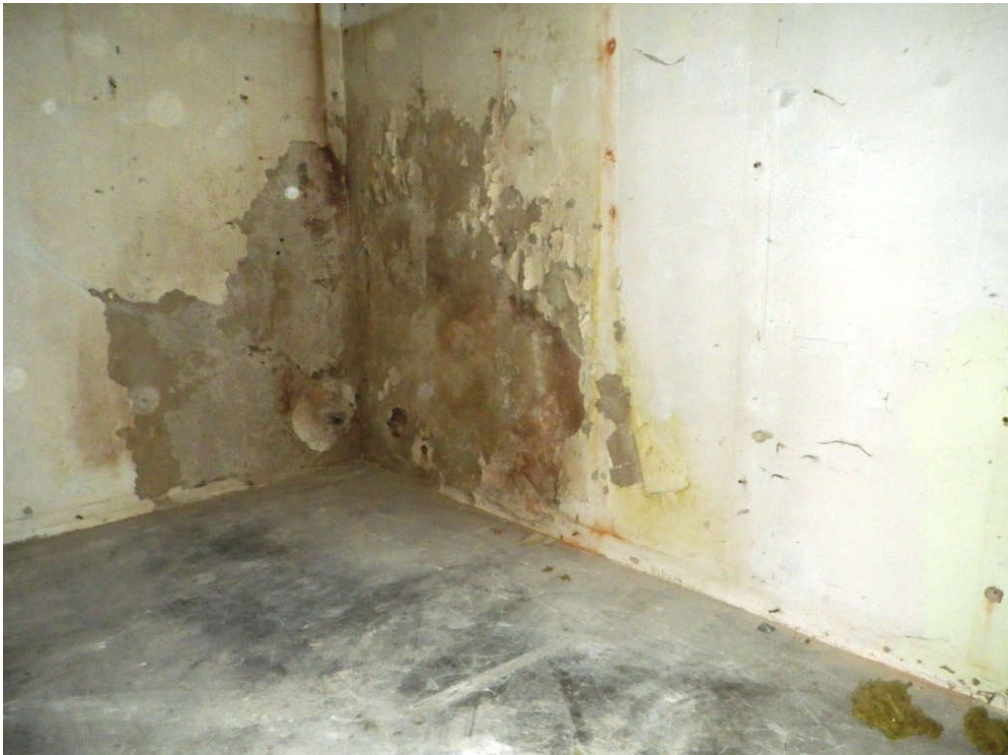
Kuva 26. Kosteusvaurioitunutta maanpainesseinää

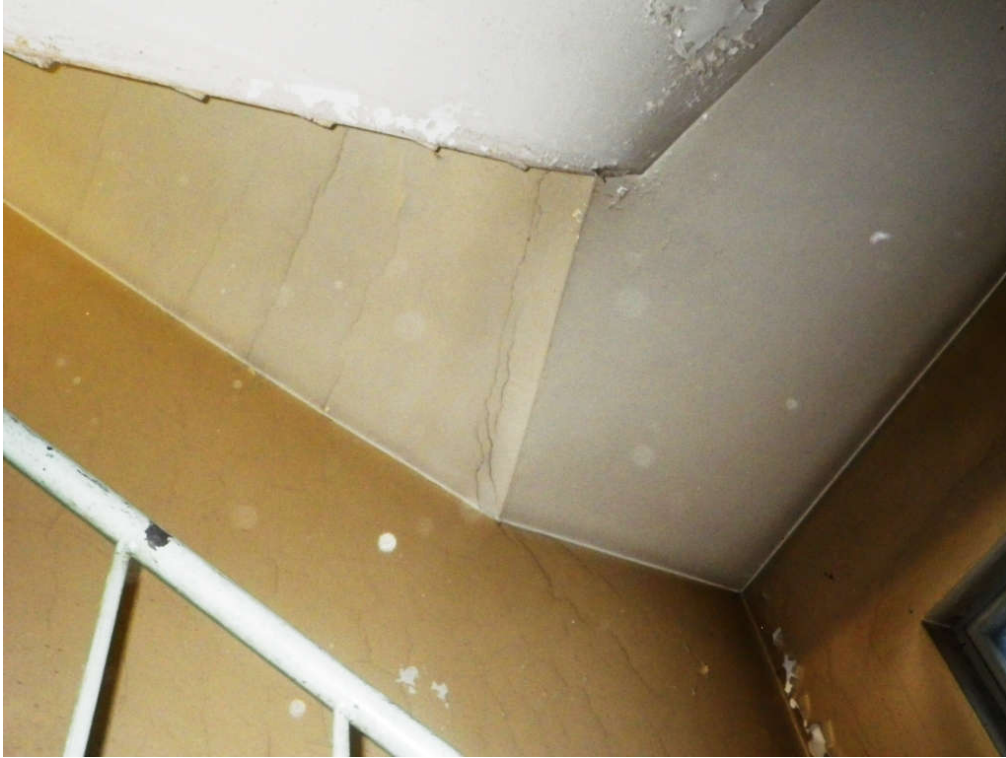
Kuva 27. Halkeamavaurioita porrashuoneen syöksyssä sekä seinässä

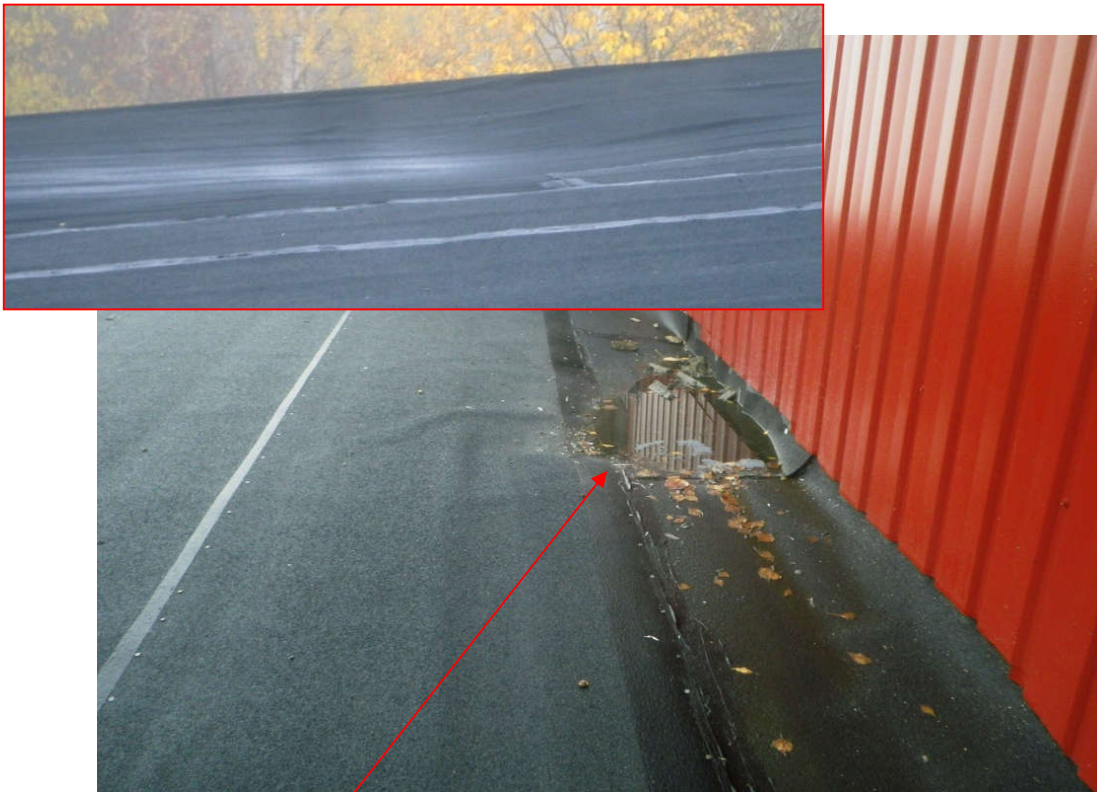
Kuva 28. Lammikoitumista vesikatteen pinnalla: todennäköisesti alapuolisen puurakenteen lahovaurio. Painuma myös lappeen toisessa reunassa (det)

Kermikatteisesta pulpettikatosta tehtiin sekä ulko- että sisäpuolelta havaintoja, joiden mukaan vesikatossa on ollut vuotoa ja alapuoliset puurakenteet ovat jo paikoin lahovaurioituneet.
