**SANTALAHDEN PAHVITEHDAS
JA PANNUHUONE
Rantatie 17-21
33230 Tampere**

TUTKIMUSSELOSTE

- **PAHVITEHDAS**
- **PAHVITEHTAAN PANNUHUONE**

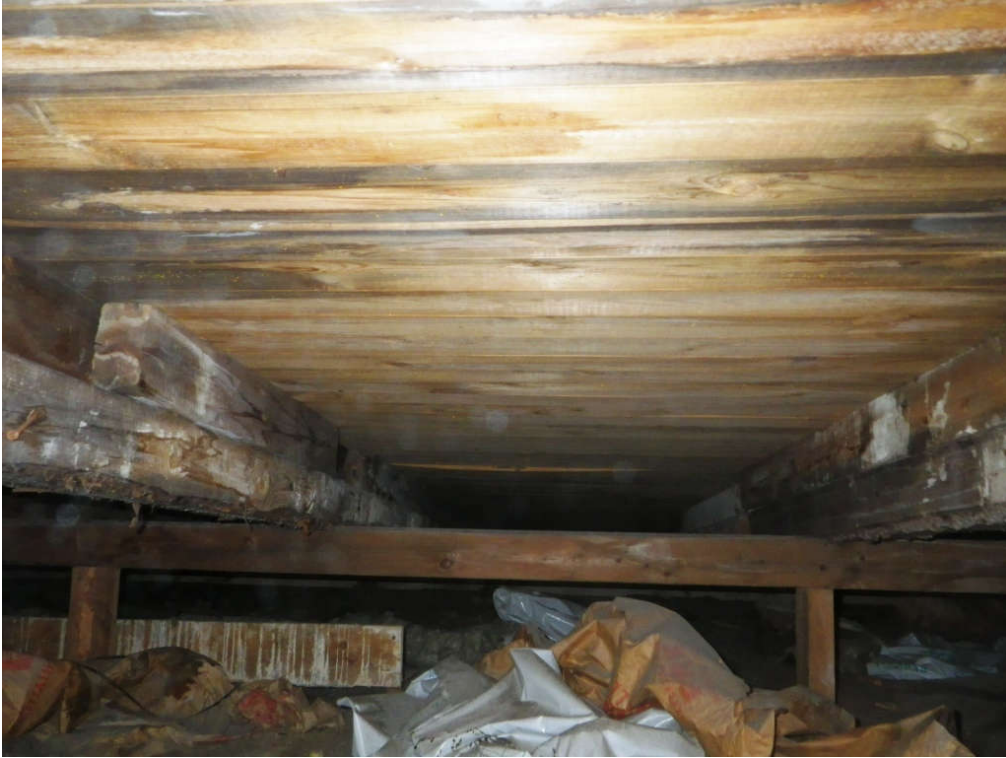
Kuva 29. Vesikatteen alapuolen puurakenteissa runsaasti vuotojälkiä (pulpettikatto)

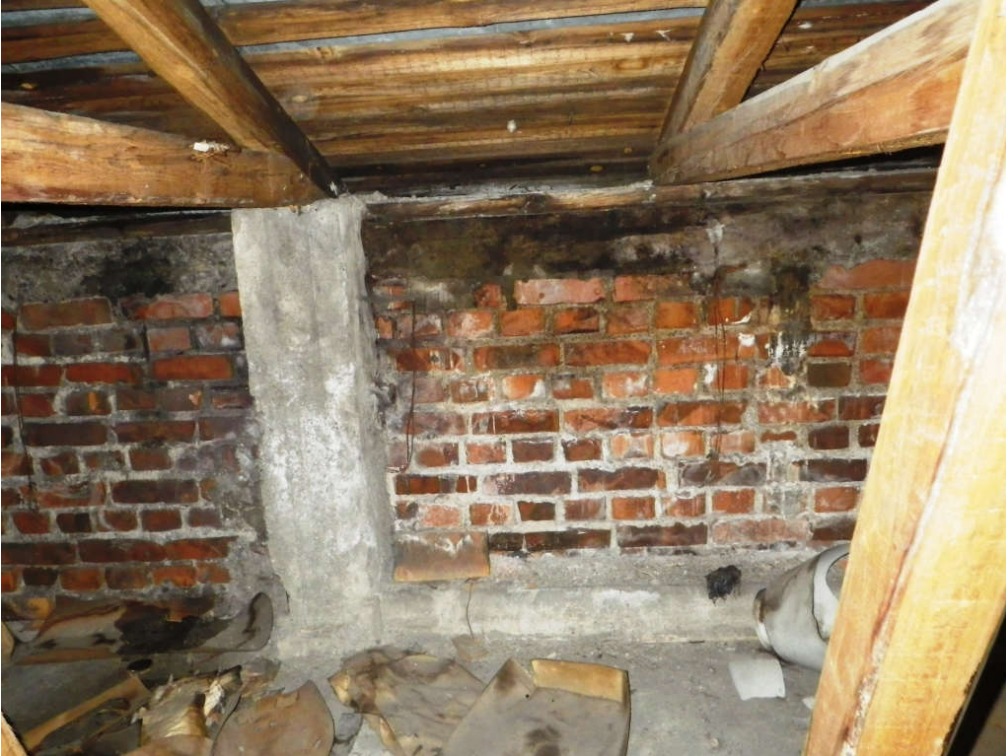
Kuva 30. Vesikatteen alapuolen rakenteissa runsaasti vuotojälkiä (korkea osa)

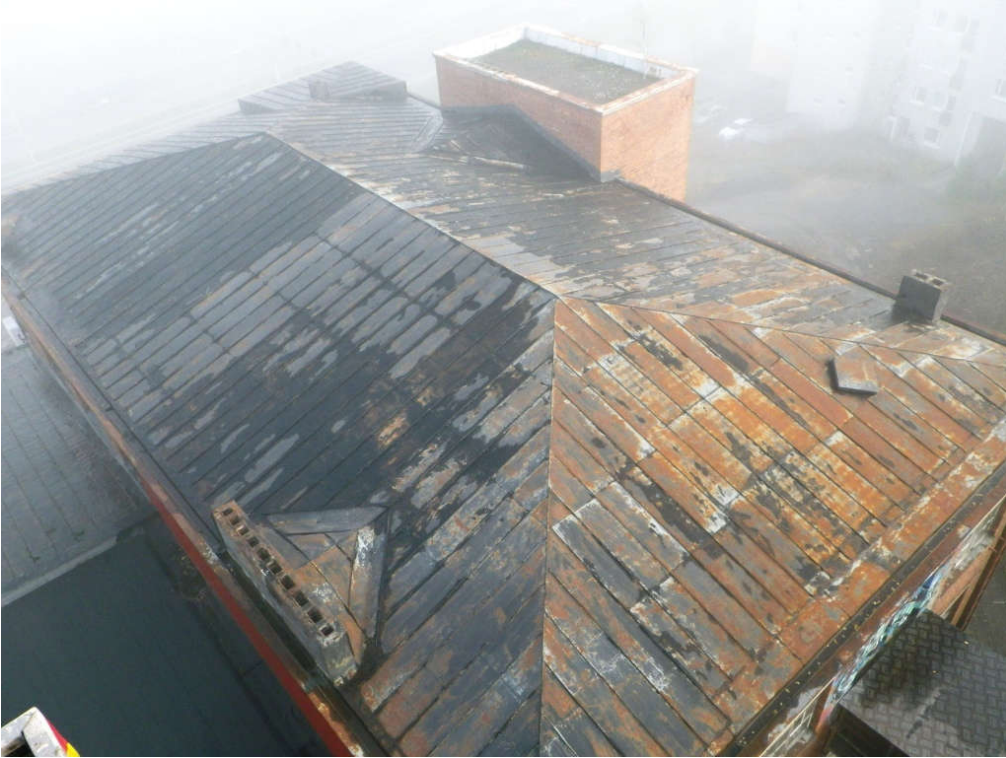
Kuva 31. Yleiskuvaa korkeimman osan konesaumattusta peltikatteesta. Maalipinnoitteet kuluneet ja kateen pinnassa on ruostetta. Pinnoitteessa todettiin haitallisen suuria PAH pitoisuuksia

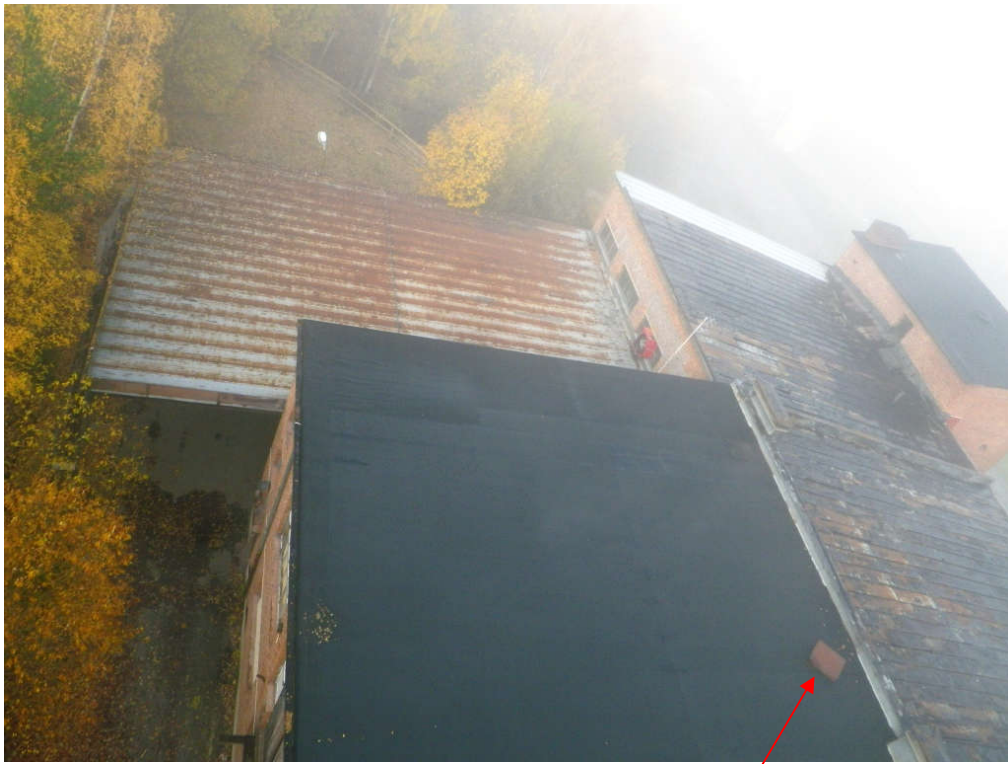
Kuva 32. Lastaussillan kateen pintakorroosiota. Lappeen luukun kautta otettiin yläpohjan lämmöneristeen mikrobinäytteet
