TUTKIMUKSET PAHVITEHDAS JA PANNU- HUONE

Projekti **Santalahti Tampere, suojeltujen rakennusten selvitykset**
 Asiakas **Pohjola Rakennus Oy, Harri Kiviranta ja Lasse Kyrölä**
 Päivämäärä **24.8.2018**
 Laati **Kai Jyrkiäinen**
 Tarkastaja **Jukka Lahdensivu**
 Hyväksyjä **Tilaaaja**

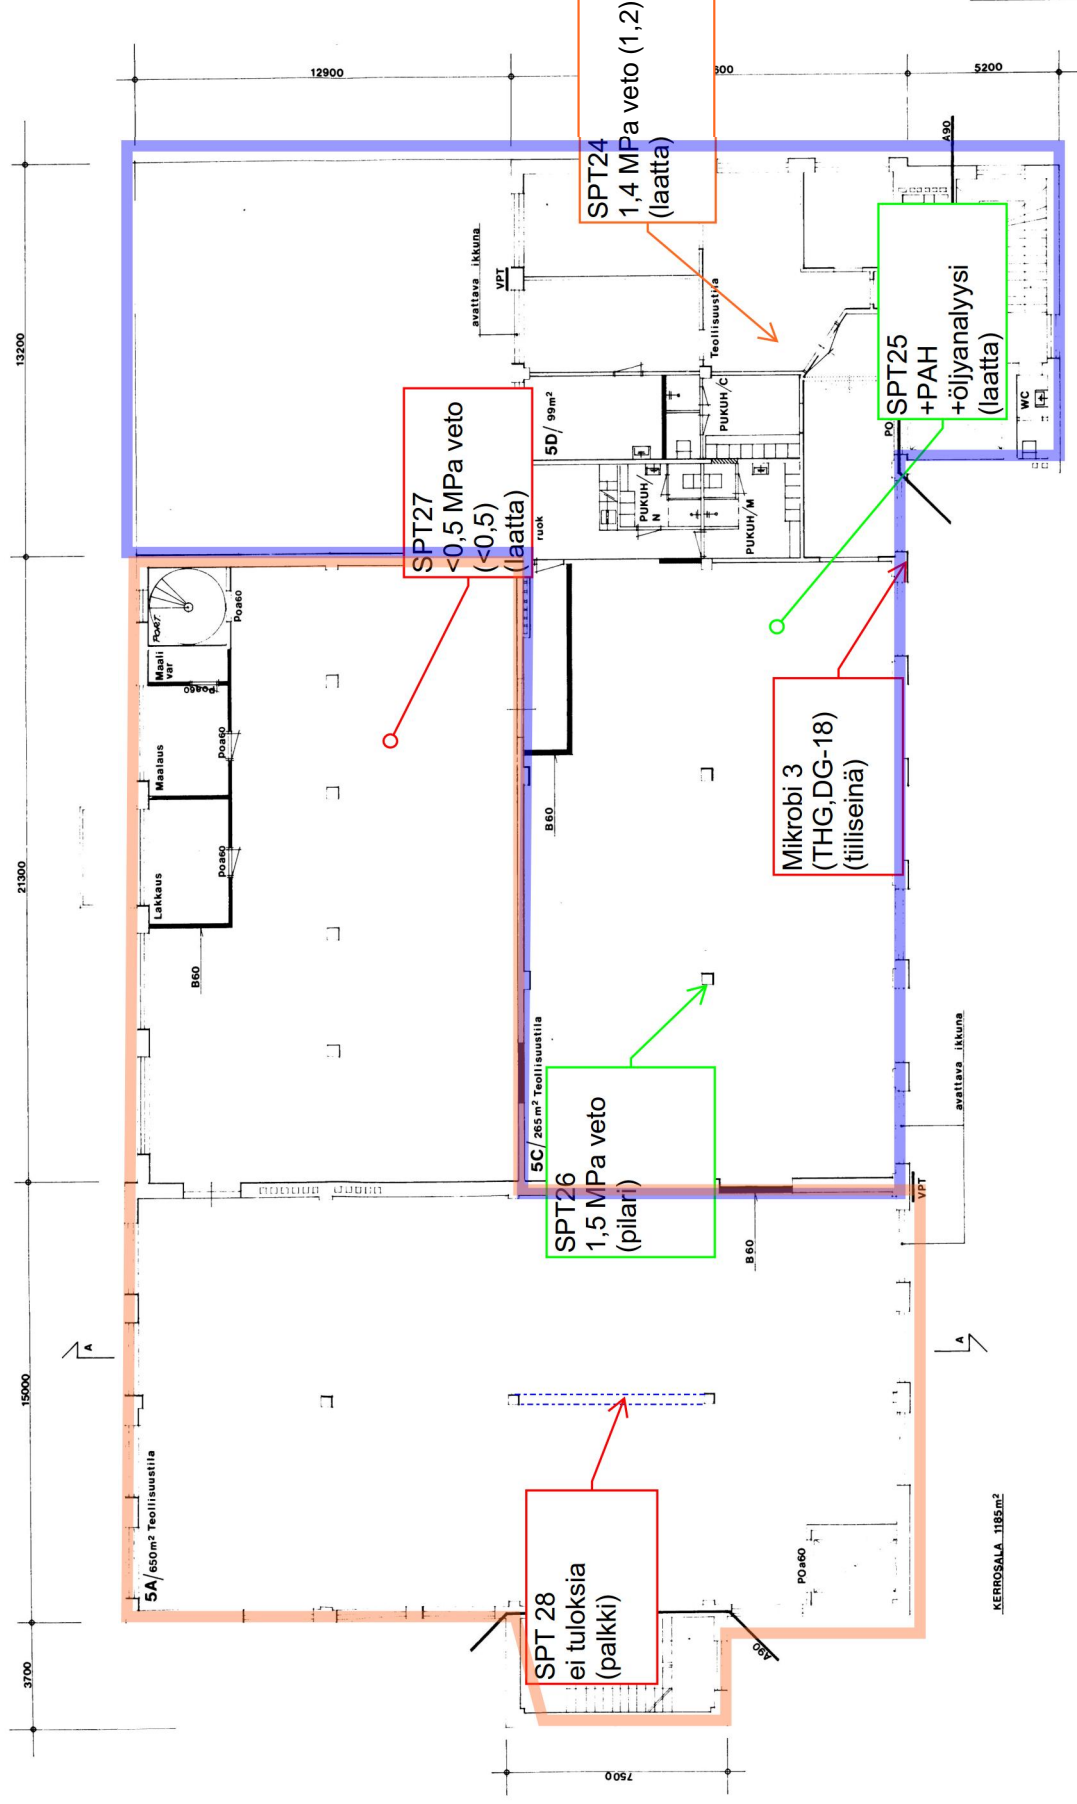
Näytteenottopaikat, 5. kerros

SPT 28
ei tuloksia
(palkki)

SPT27
<0,5 MPa veto
($<0,5$)
(laatta)

SPT26
1,5 MPa veto
(pilar)

SPT24
1,4 MPa veto (1,2)
(laatta)

Mikrobi 3
(THG, DG-18)
(tiiliseinä)

SPT25
+PAH
+öjyanalyysi
(laatta)

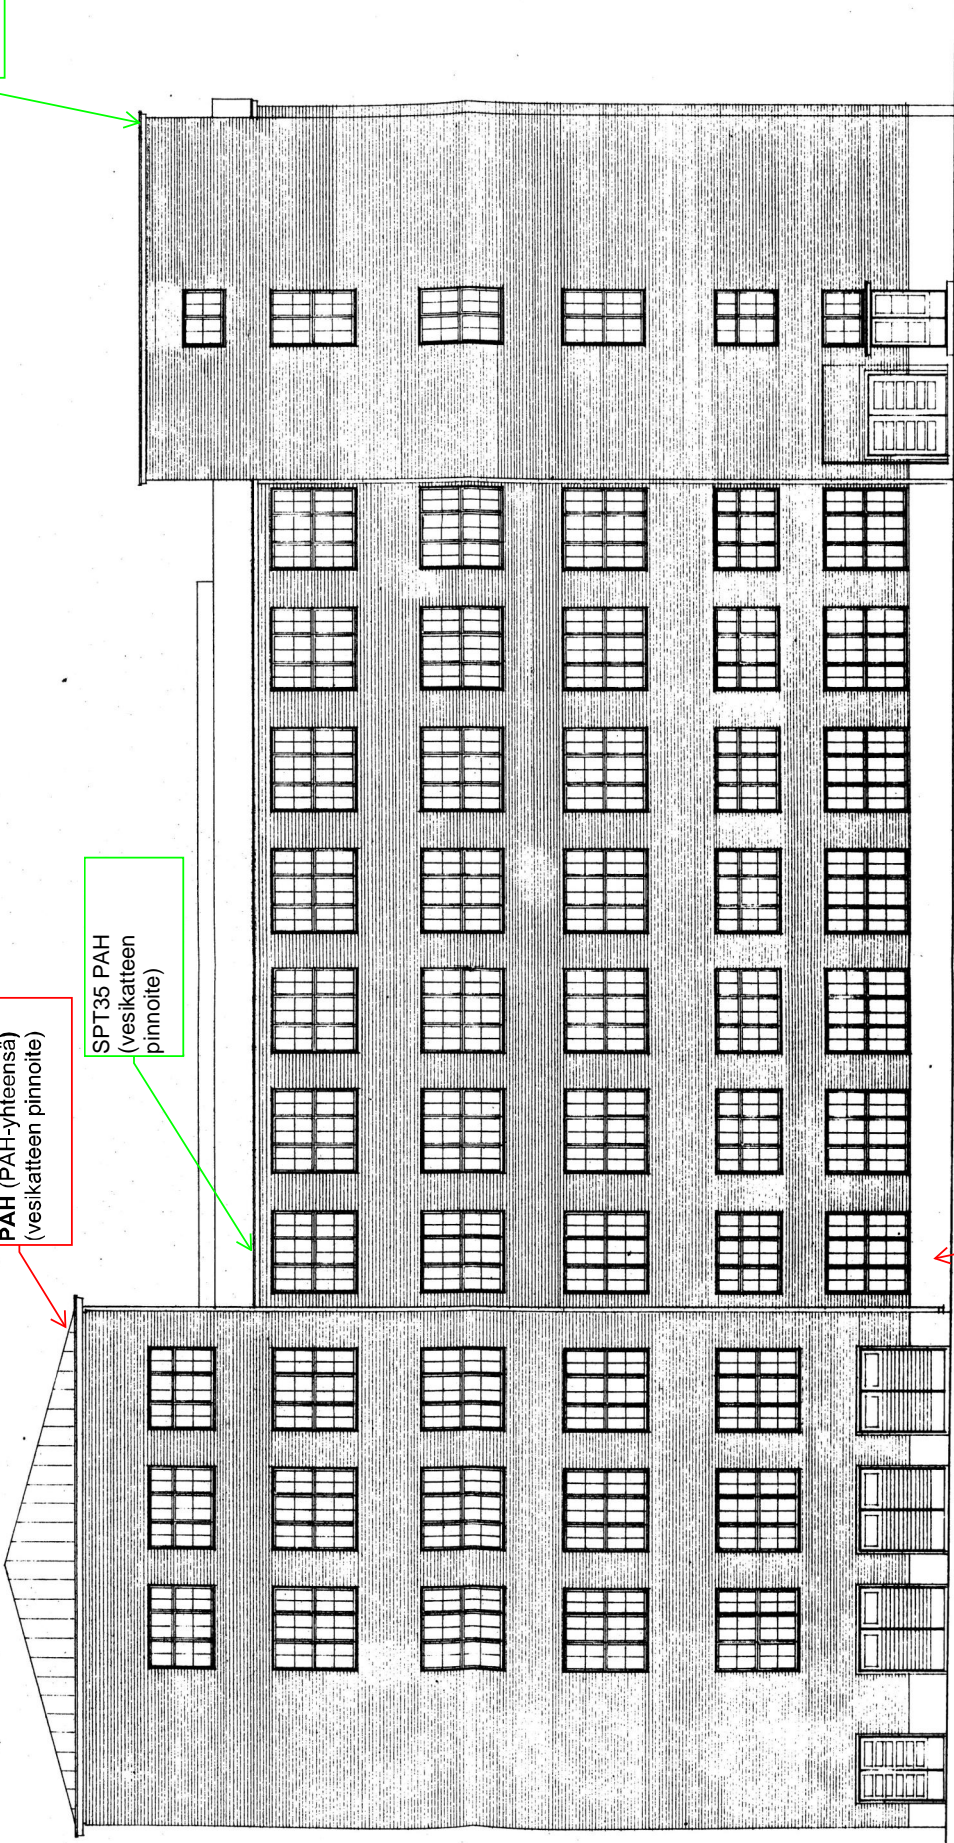
Näytteenottopaikat, Pohjoinen julkisivu

SPT33 PAH
(vesikatkon pinnote)

SPT34
PAH (PAH-yhteensä)
(vesikatteen pinnote)

SPT35 PAH
(vesikatteen
pinnote)

PT3
+CL2
(sokkeli)
(Ei tuloksia)

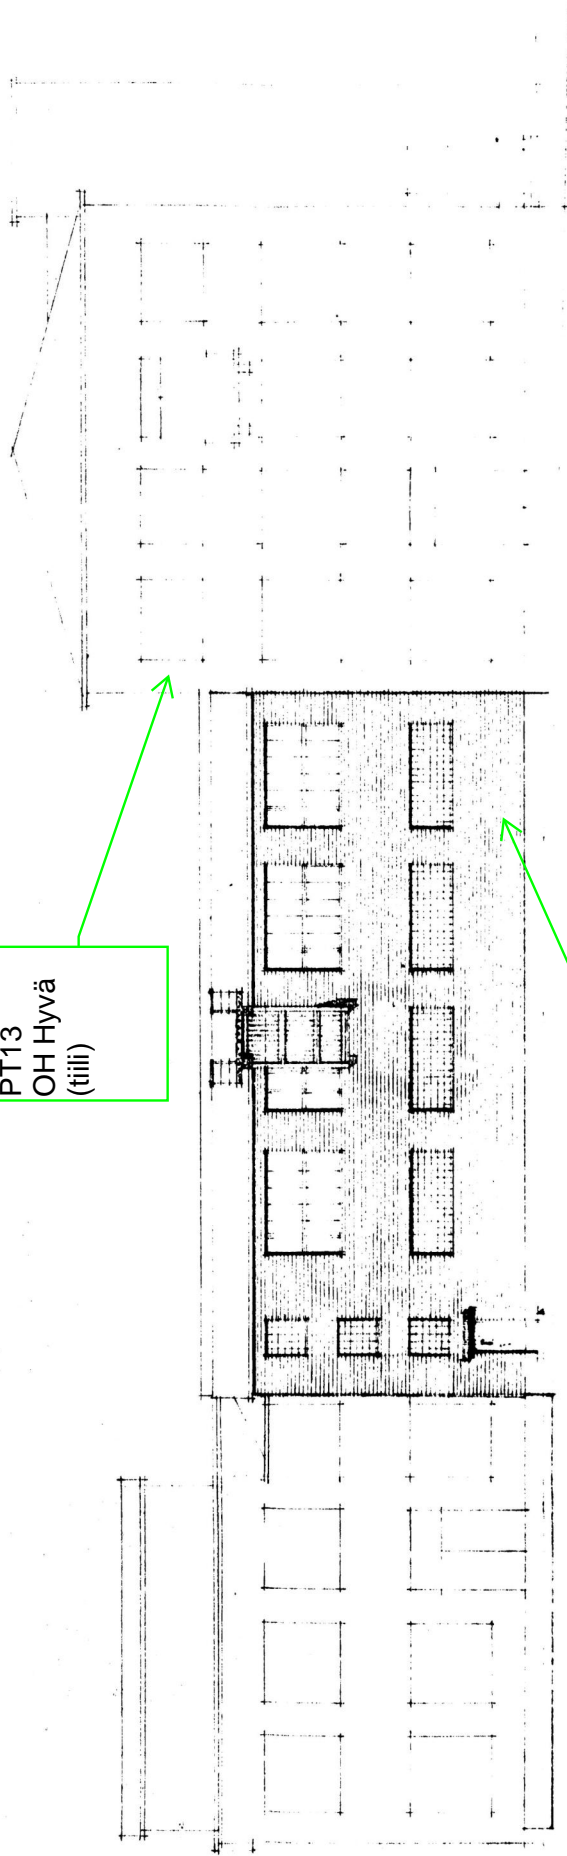
Näytteenottopaikat, Eteläinen julkisivu

PT13
OH Hyvä
(fiili)

PT4 1,6 MPa
Veto
+CL3
(sokkeli)

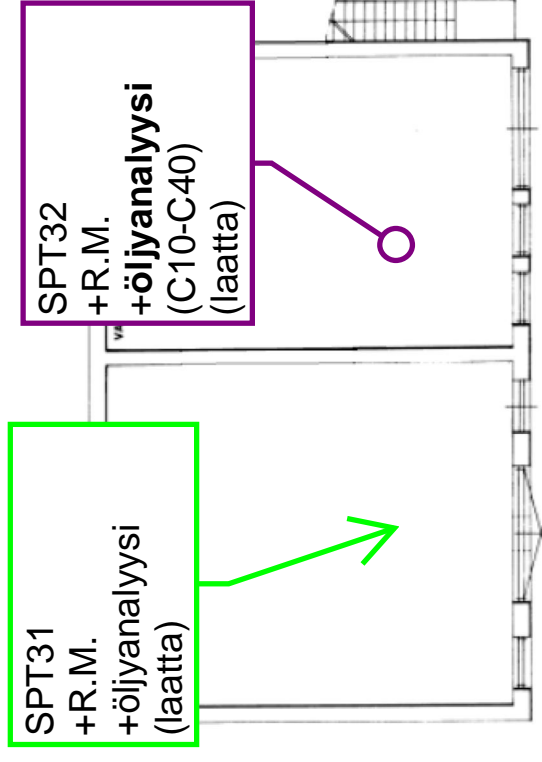
Näytteenottopaikat, Pannuhuone

SPT31
+R.M.
+öljyanalyysi
(laatta)

SPT32
+R.M.
+öljyanalyysi
(C10-C40)
(laatta)

Mikrobi1 ja 2
(M2, DG-18)
(yp:n lämmöneriste;
huopakaton alla)

PH12
(EI tuloksia)

PT1 1,9 MPa veto
+CL1
(sokkeli)

PT2 0,6 MPa veto
(0,8)
OH tyydyttävä
(sokkeli)
