YHTEENVETO RAKENNUSTEN KUNNOSTA

Projekti **Santalahden alueen suojeltujen rakennusten tulevaisuus**
 Asiakas **Pohjola Rakennus Oy, Harri Kiviranta ja Lasse Kyrölä**
 Päivämäärä **23.4.2018**
 Laatikas **Kai Jyrkiäinen**
 Tarkastaja **Mikko Kontinaho**
 Hyväksyjä **Kirsikka Siik**

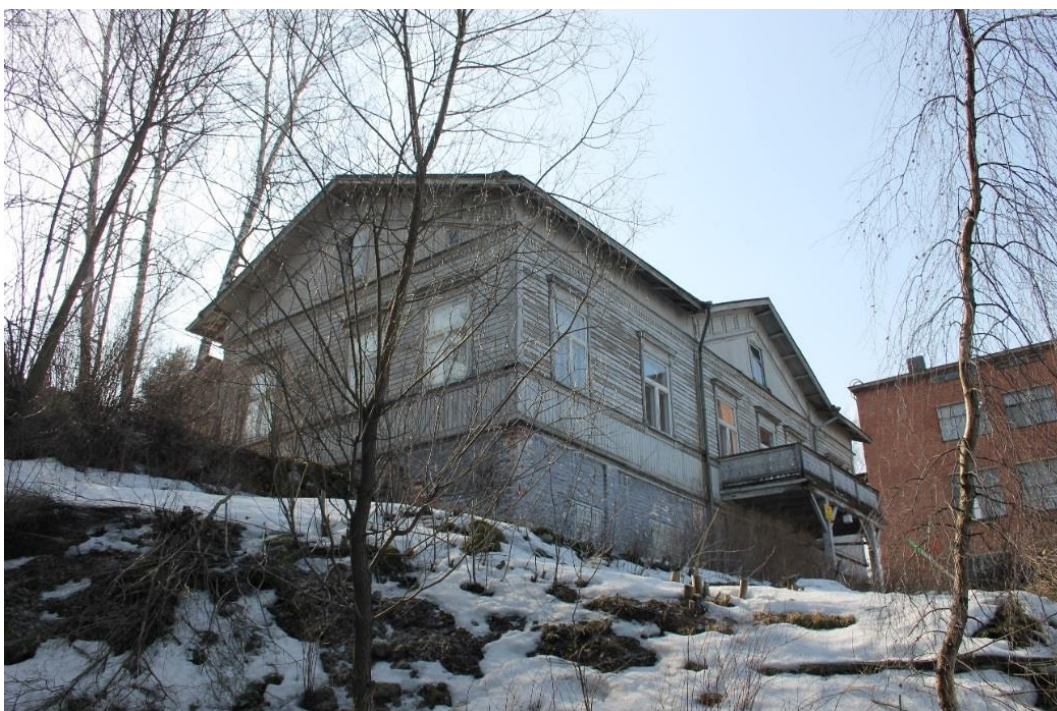
Kuva 4.1 Breitensteinin huvila idästä kuvattuna 15.4.2018

Rakennus on perustettu luonnonkivien ja betonisten anturavalujen varaan. Perusmuurit ovat kuntoarvion perusteella tiilimuuratut, mutta on mahdollista, että perusmuurissa on myös betoniseinä. Kellarin seinissä on kosteus- ja mikrobivaurioita. Ylärinteen puoleinen siipiosa on painunut ja vaurioitunut.

Rakennuksen hirsirungossa on vaurioita ainakin ylärinteen puolella ja ylärinteen puoleinen puurankarakenteinen siipiosa on painunut ja vaurioitunut. Hirsirungon kuntoa ei voi varmistaa ilman julkisivuverhousten ja tilapintojen purkamista. Hirsirungon alaosissa on kosteusvaurioita ja mikrobikasvustoa.

- vaurioituneet runkorakenteet ja perustukset korjataan tai vahvistetaan

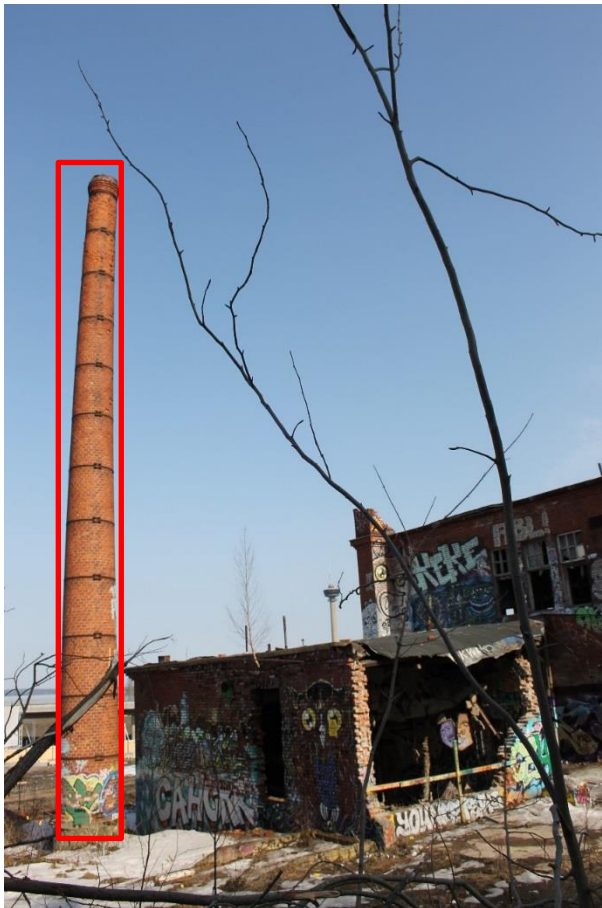
Muuratun piipun tilissä ja laastisaumoissa on vakavia rapautumavaurioita. Piipun yläosassa laastisaumat ovat paikoittain pudonneet. Yläosasta on myös tippunut useita tiliä. Piippua on vahvistettu teräsparannoilla.

Valokuvien perusteella piippu on kallistunut merkittävästi kohti tulitikkutehdasta (kaakoon). Tutkimusselosteen ja valokuvien perusteella ei voida todeta, johtuuko kallistuminen perustusten painumisesta, perustusten rapautumisesta vai muuratun osan rapautumisesta, tai näiden yhdistelmästä.

Kuva 5.6 Tulitikkutehtaan kallistunut piippu kuvattuna lännestä 15.4.2018

Rakenteiden vaurioituminen on vakavaa ja myös perustukset ovat vaurioituneet, joten piipun korjauksella ei voida varmistua piipun turvallisuudesta suunnitellun käyttöiän aikana.
