## Technical due diligence

Tilaja Tampereen Tilapalvelut Oy, Sanna Kerola  
Kohde Frenckell konttori  
Osoite Puutarhakatu 2  
33100 Tampere

1. versio 20.6.2022

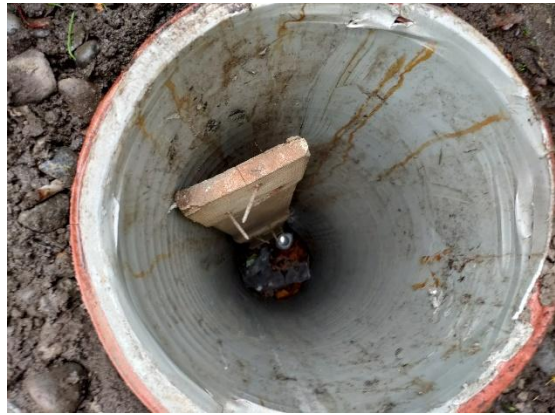
<p>Roskia ja lauta salaojan tarkastuskaivossa</p>

KUIVATUSRAKENTEET				
Rakenne- ja järjestelmäkuvaus sekä kunto	Korjaussuositukset	Kiireellisyys (vuosi)	Kustannusarvio € (alv 0 %)	Riskitaso
<p>Rakennuksessa on salaojajärjestelmä. Kohdekierroksella havaittiin 4 kpl salaojien tarkastuskaivoja. Yhdessä kaivossa oli roskia. Lähtötietojen mukaan perusmuurin vedeneristys on uusittu vuonna 2010. Kellarikerroksen rakenteissa on jälkiä kosteusrasituksesta ja pintakosteudentunnistimella havaittiin paikallisia kohonneen kosteuden alueita. Kellarikerros on alipaineistettu kanavapuhaltimella, puhallin on kanavoitu sokkeliin. Kanavaliitos on epätiivis, joten korvausilmaa virtaa puhaltimen kohdalta, mikä heikentää tilan tuuletusta.</p> <p>Katoilta tulevat sadevedet on ohjattu rakennuksen ulkopuolisiin sadevesikaivoihin, jotka on rakennettu myös vuoden 2010 korjauksessa. Syöksytorviin oli paikoin kertynyt puista tulevaa roskaa. Syöksytorvissa on maalipinnan vaurioita.</p>	<p>Salaojien huolto, kellarin alipaineistuksen korjaus, sadevesijärjestelmän huolto ja puhdistaminen</p>	3 kk	3000 €	Vähäinen

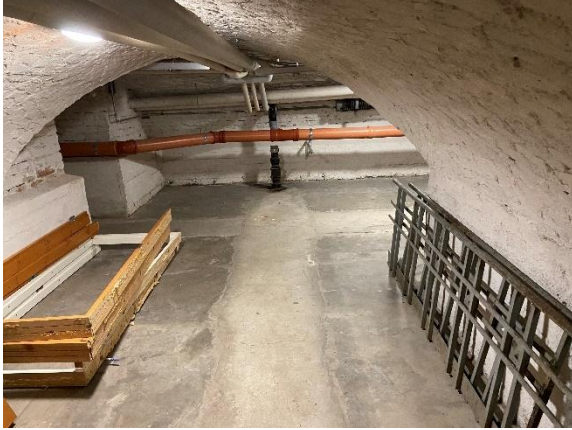
Rakenne- ja järjestelmäkuvaus sekä kunto	Korjaussuositukset	Kiireellisyys (vuosi)	Kustannusarvio € (alv 0 %)	Riskitaso
<p>Lähtötietojen mukaan rakennukseen on tehty vuonna 2010 laaja perustusten ja sokkeleiden korjaus, jossa on mm. vahvistettu alkuperäisiä luonnonkivisokkeleita. Kellarin alapohjat ovat maanvaraisia betonilaattoja, joissa havaittiin kohonneita kosteuspitoisuuksia. Lisäksi on ryömintätilaista alapohjaa. Kellarissa on kantavia tiiliholveja. Kellarin rakenteissa on vanhoja kosteusvauriojälkiä ja rakenteisiin kohdistuu edelleen vähintäänkin paikallista kosteuden nousua. Alapohjarakenteille ei suositella välittömiä korjaustoimenpiteitä, mahdollisesti tulevaisuudessa korjauksissa tulee kuitenkin huomioida, että maanvastaisia alapohjarakenteita ei pinnoiteta muovimatoilla tms. tiiviillä pintamateriaaleilla. Kellarin maanvastaisten seinien kosteusvaurioiden pintakorjaukset suositellaan tehtäväksi kosteusrasitusta kestäville materiaaleilla.</p> <p>Rakennuksen luonnonkivisokkelit ovat pääsääntöisesti rapattu.</p>	<p>Kosteusvauriojälkien korjaukset</p>

<p>Kellaritilaa</p>	2025	5000	Kohtalainen riski

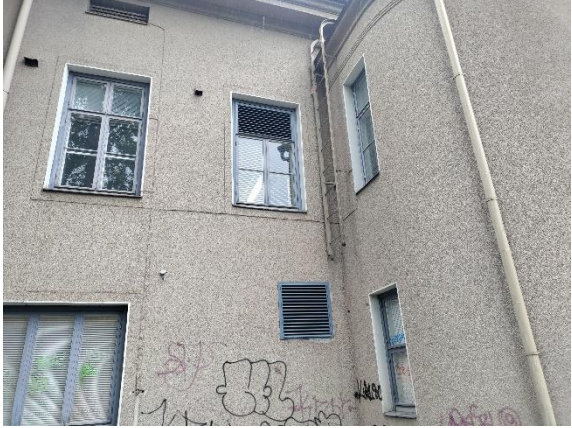
<p>Töhryjä julkisivurappauksessa</p>

ULKOSEINÄT				
Rakenne- ja järjestelmäkuvaus sekä kunto	Korjaussuositukset	Kiireellisyys (vuosi)	Kustannusarvio € (alv 0 %)	Riskitaso
<p>Rakennuksen julkisivut ovat massiivitiilimuurattuja ja rapattuja. Sokkelit ovat luonnonkiveä ja ne on rapattu ulkopinnaltaan. Julkisivua on tutkittu vuonna 2019 tehdyllä kopokartoituksella. Kartoituksessa on suositeltu rappauksen kunnon seuranta ja paikkakorjausta injektoimalla. Rappauksen pintakäsittelynä oleva maali sisältää asbestia. Paikkakorjausten avulla elinkaarta saadaan parannettua vain vähäisessä määrin, joten on suositeltavaa varautua rappauksen uusimiseen lähitulevaisuudessa. Rappaus on kuitenkin kopokartoituksen mukaan kattavasti kiinni alustassaan, joten sen käytön jatkaminen elinkaarensa loppuun on mahdollista. Vuoden 2019 kuntotutkimuksessa ei ole kuitenkaan arvioitu rappauksen jäljellä olevaa elinkaarta. Rappauksen rapautumisen toteamiseksi ja korjauslaastin valintaa varten tulisi rappausta tutkia ohuthienäytteillä ja kalkki-sementtisuhteen määrityksillä. Kopokartoituksen mukaan sokkelien rappaus on huonokuntoinen. Tulevissa korjauksissa tulee huomioida asemakaavan mukainen rakennussuojelu.</p>	<p>Julkisivurappauksen korjaus / uusiminen</p>	2029	800 000 €	Kohtalainen riski

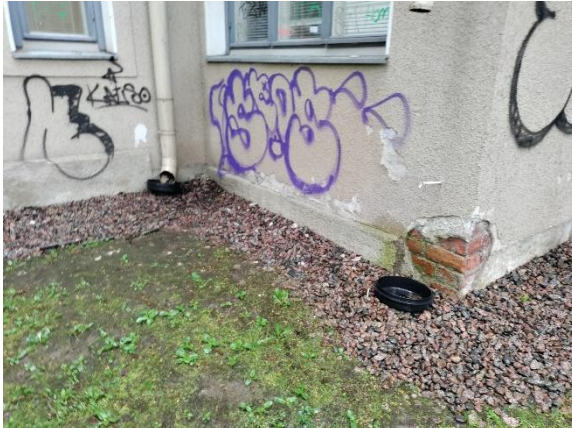
<p>Rappausta irronnut sokkelista ulkonurkassa</p>

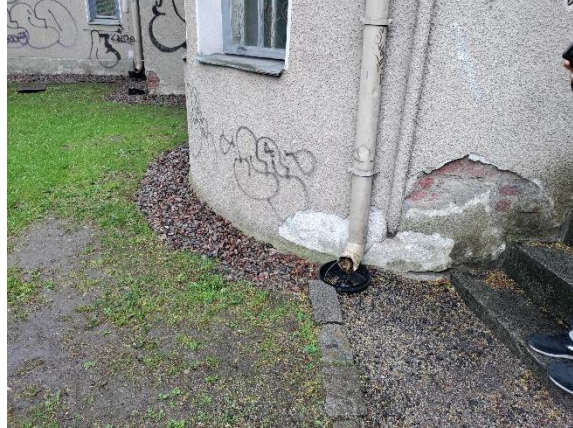
<p>Rappausta irronnut sokkelista</p>

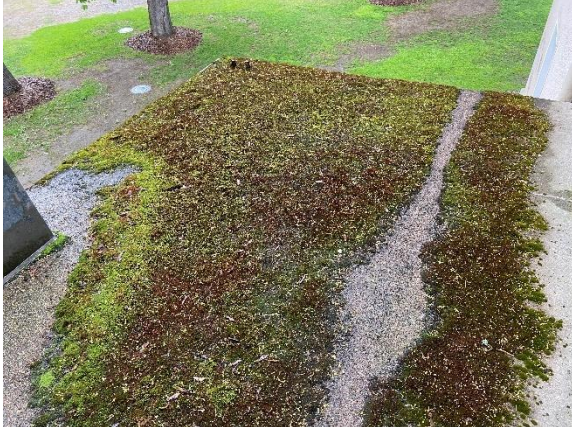
<p><i>Sammaloitunut parveke</i></p>

ULKOTASOT				
Rakenne- ja järjestelmäkuvaus sekä kunto	Korjaussuositukset	Kiireellisyys (vuosi)	Kustannusarvio € (alv 0 %)	Riskitaso
<p>Rakennuksessa on kaksi parveketta, toinen parveke toimii myös hätäpoistumistienä. Parvekkeet ovat aistinvaraisesti huonokuntoisia ja niille suositellaan kattavaa uusimista.</p>	Parvekkeiden peruskorjaus / uusiminen	2024	10000	Vähäinen

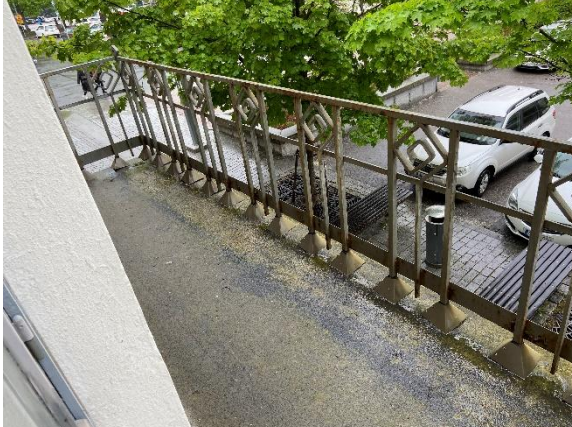
<p><i>Aukion puoleinen parveke ei ole käytössä</i></p>

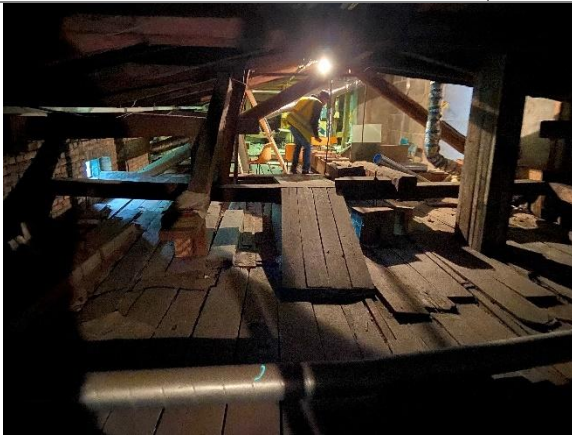
VESIKATOT ja YLÄPOHJAT				
Rakenne- ja järjestelmäkuvaus sekä kunto	Korjaussuositukset	Kiireellisyys (vuosi)	Kustannusarvio € (alv 0 %)	Riskitaso
<p>Rakennuksen vesikattona on aluskatteeton rivipeltikate. Vesikattotyypinä on aumakatto. Vesikatto on välttävissä kunnossa, yläpohjassa on orgaaniset vanhat eristeet. Vesikatto ja yläpohja suositellaan uusittavaksi.</p>	<p>Vesikaton ja yläpohjan raskas saneeraus</p>

<p><i>Ullakotilaa</i></p>	2022	500 000	Kohtalainen

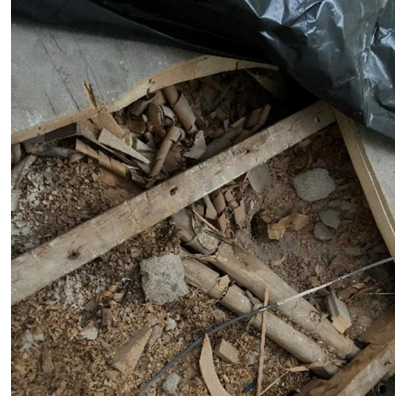
Sisäpuolisiin tilakorjauksiin vaikuttaa merkittävästi välipohjarakenteiden korjaaminen, jonka yhteydessä lattiarakenteita joudutaan purkamaan. Välipohjarakenteiden täyttöjen purkaminen on tehtävä asbestipurkutyönä, koska täyttöjen seassa on rikkinäisiä asbestipitoisia putkieristeitä.

*Välipohjissa on täyttönä orgaanisia materiaaleja sekä rakennusaina syntynyttä jätettä*

Kuivien tilojen kunnostukset, välipohjarakenteiden korjaukset

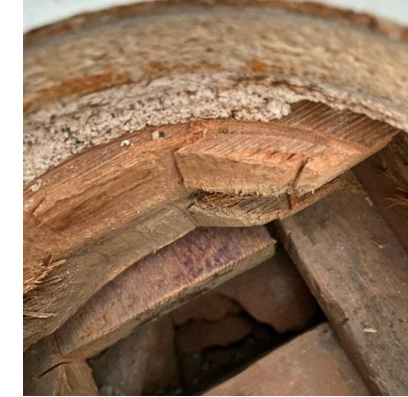
*Lattioissa voi olla useita kerroksia pintamateriaaleja*

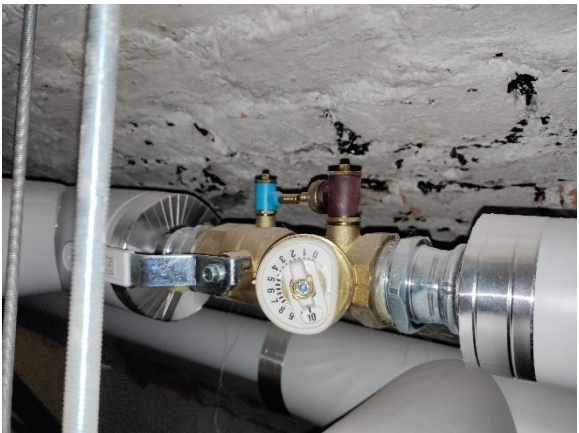
<p>Lämmityksen linjasäätöventtiilit täysin auki</p>

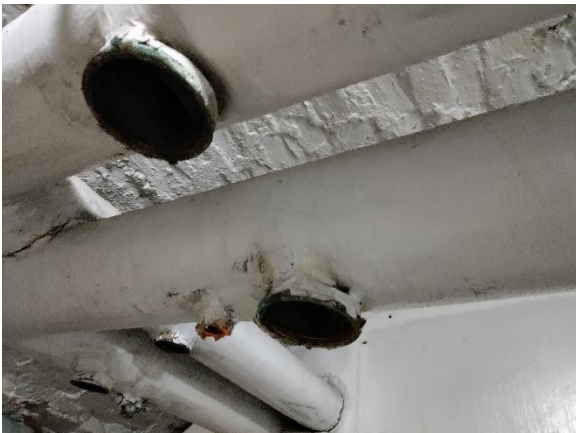
- Kellarin maanvastaisiin ulkoseinä- ja alapohjarakenteisiin kohdistuu edelleen kosteusrasitusta, huolimatta tehdyistä kuivatuskorjauksista.
- Kellarissa on vanhoja putkistoja, joissa on asbestipitoisia eristeitä. Riski eristeiden rikkoutumiseen kasvaa rakennuksen ikääntyessä.

<p>Käytöstä poistettuja lämpöjohtoja asbestieristeineen.</p>

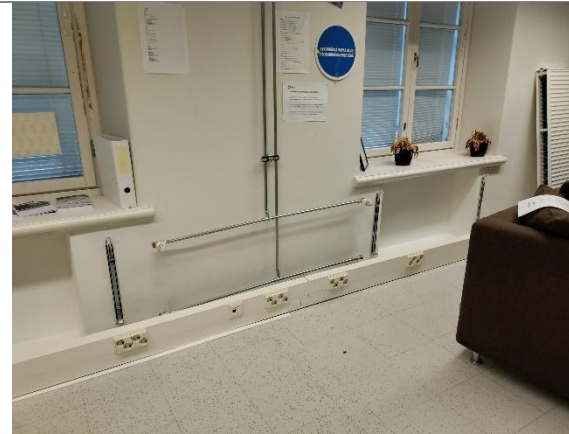
Lämpöpattereita irrotettu kerroksissa.

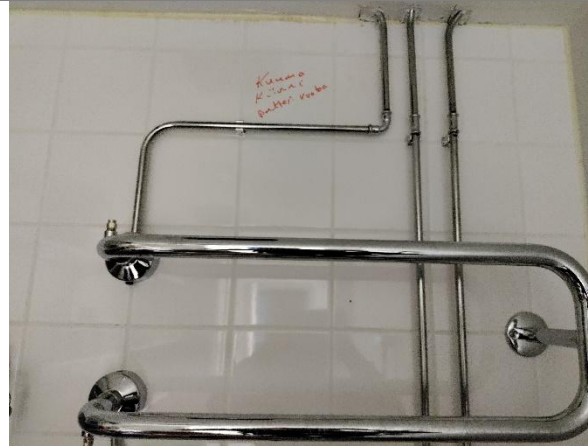
Siivouskomeron käyttövesipatteri vuotaa. Lämpimän käyttöveden kierto suljettu tilassa.

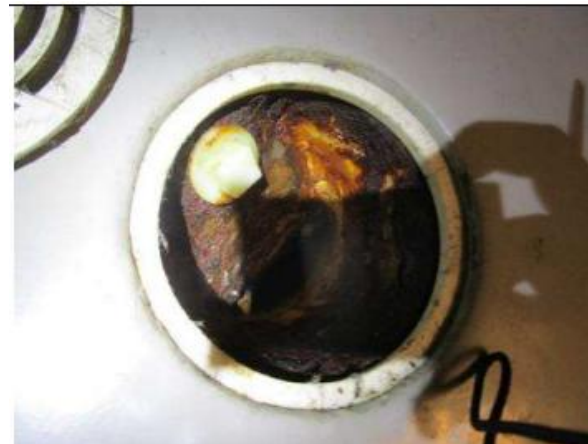
Vanha valurautainen lattiakaivo syöpynyt. Rasi-  
tulppa tallessa.

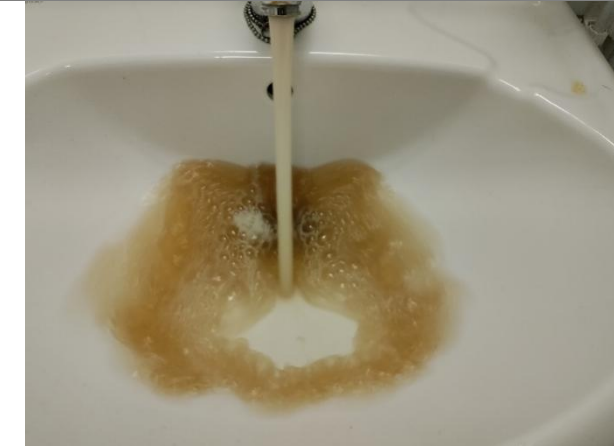
Rakennus on ollut pitkään ilman käyttöä, joten putkistosta irtoaa sakkaa värjäten veden ruskeaksi.

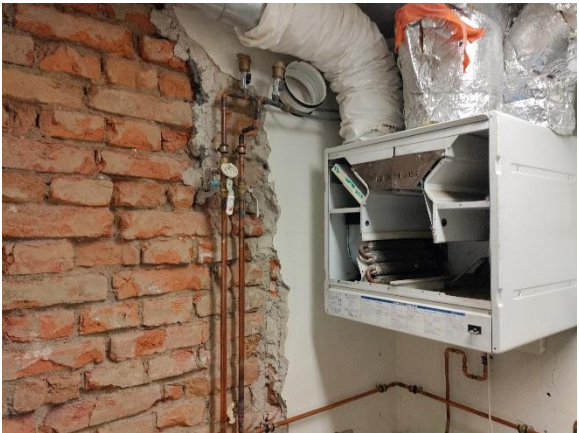
<p>1. kerroksen pieni tulo- ja poistoilmakone poistettu käytöstä.</p>

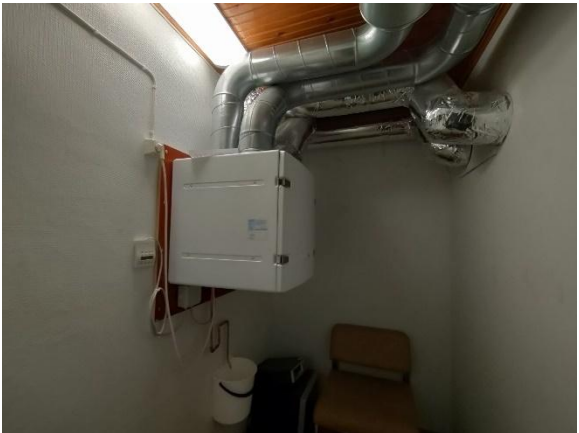
<p>3. kerroksen pieni tulo- ja poistoilmakone. Kondenssivedet johdettu seinälle kiinnitettyyn ämpäriin</p>

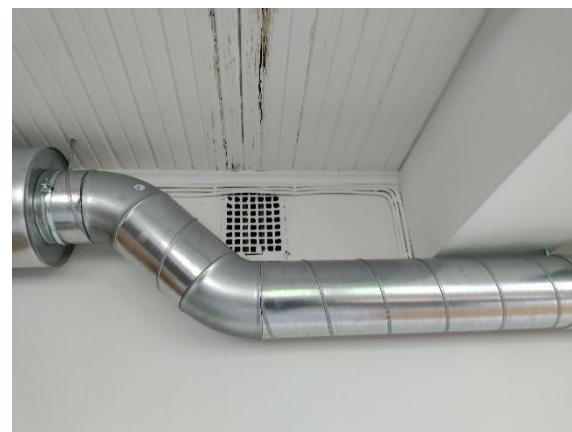
Avonainen ritiläsäleikkö 3. kerroksessa.

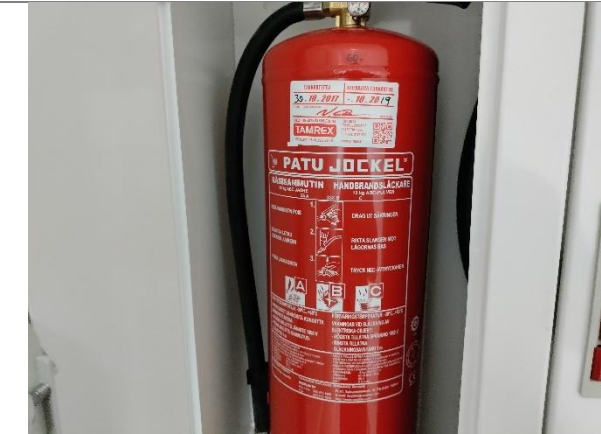
Kiinteistössä on ensisammutukseen käsiammuttimia sekä pikapaloposteja. Määräaikaisten tarkastukset käsiammuttimiin on merkintähavaintojen mukaan tehty viimeksi 2017 ja on täten vanhentunut.

Käsiammuttimien tarkastukset tehty viimeksi 2017, jotka ovat vanhentuneet 2019.

Säännölliset tarkastukset kahden vuoden välein

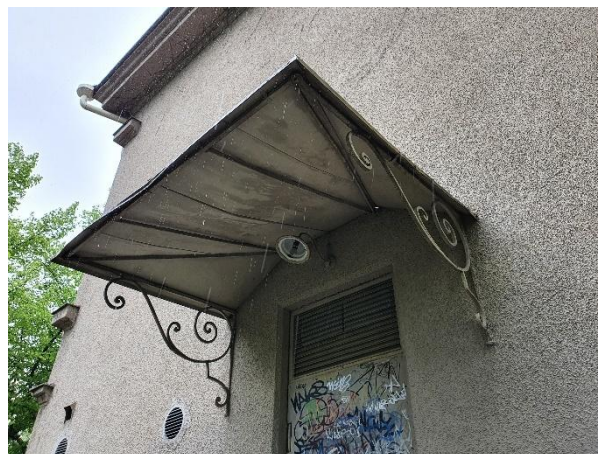
- Keskuksessa R2 havaittiin puutteellinen kosketussuojaus. Sulakkeiden tulpanhatut on kiinnitettävä keskukseen, ettei sähköiskun vaaraa enää ole.
- Ulkovalaisimen lamppu on rikki kannastaan. Mahdollinen sähköiskun vaara.

Ulkona rakennuksen takana sisäänkäynnin lipassa olevan valaisimen polttin oli rikki koontunut. Suositellaan polttimon uusimista, koska rikkoontuneessa polttimossa on sähköiskun vaara.

Ulkovalaisimen polttimo rikki

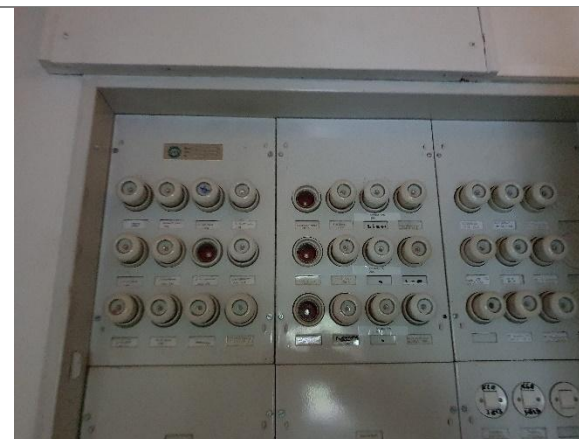
Jakokeskus R2 havaittiin puuttuvia kosketussuojauksia, jotka on ensitilassa saatettava kuntoon.

Keskuksessa R2 puuttuvia kosketussuojauksia

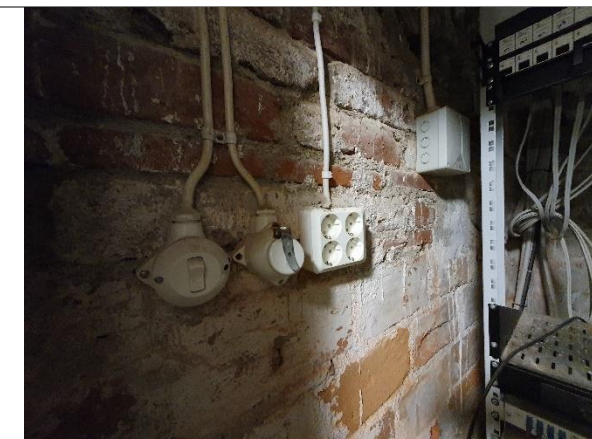
Kellaritiloissa havaittiin pistorasioita eri aikakausilta. Suositellaan vanhojen pistorasioiden uusimista kaapelointeineen tarkastelujakson aikana.

Kellaritilan uusia ja vanhoja sähkökojeita
