Taksi Välimäki Oy

Kiinteistö 837-37-5811-3, Aitolah-
dentie 19

Maaperän pilaantuneisuuden tutkimusraportti

Päiväys	15.12.2021
Tekijä	Tanja Satta
Tarkastaja	Minna Laihonen
Hyväksynyt	Pertti Välimäki
Projektinumero	YKK66706

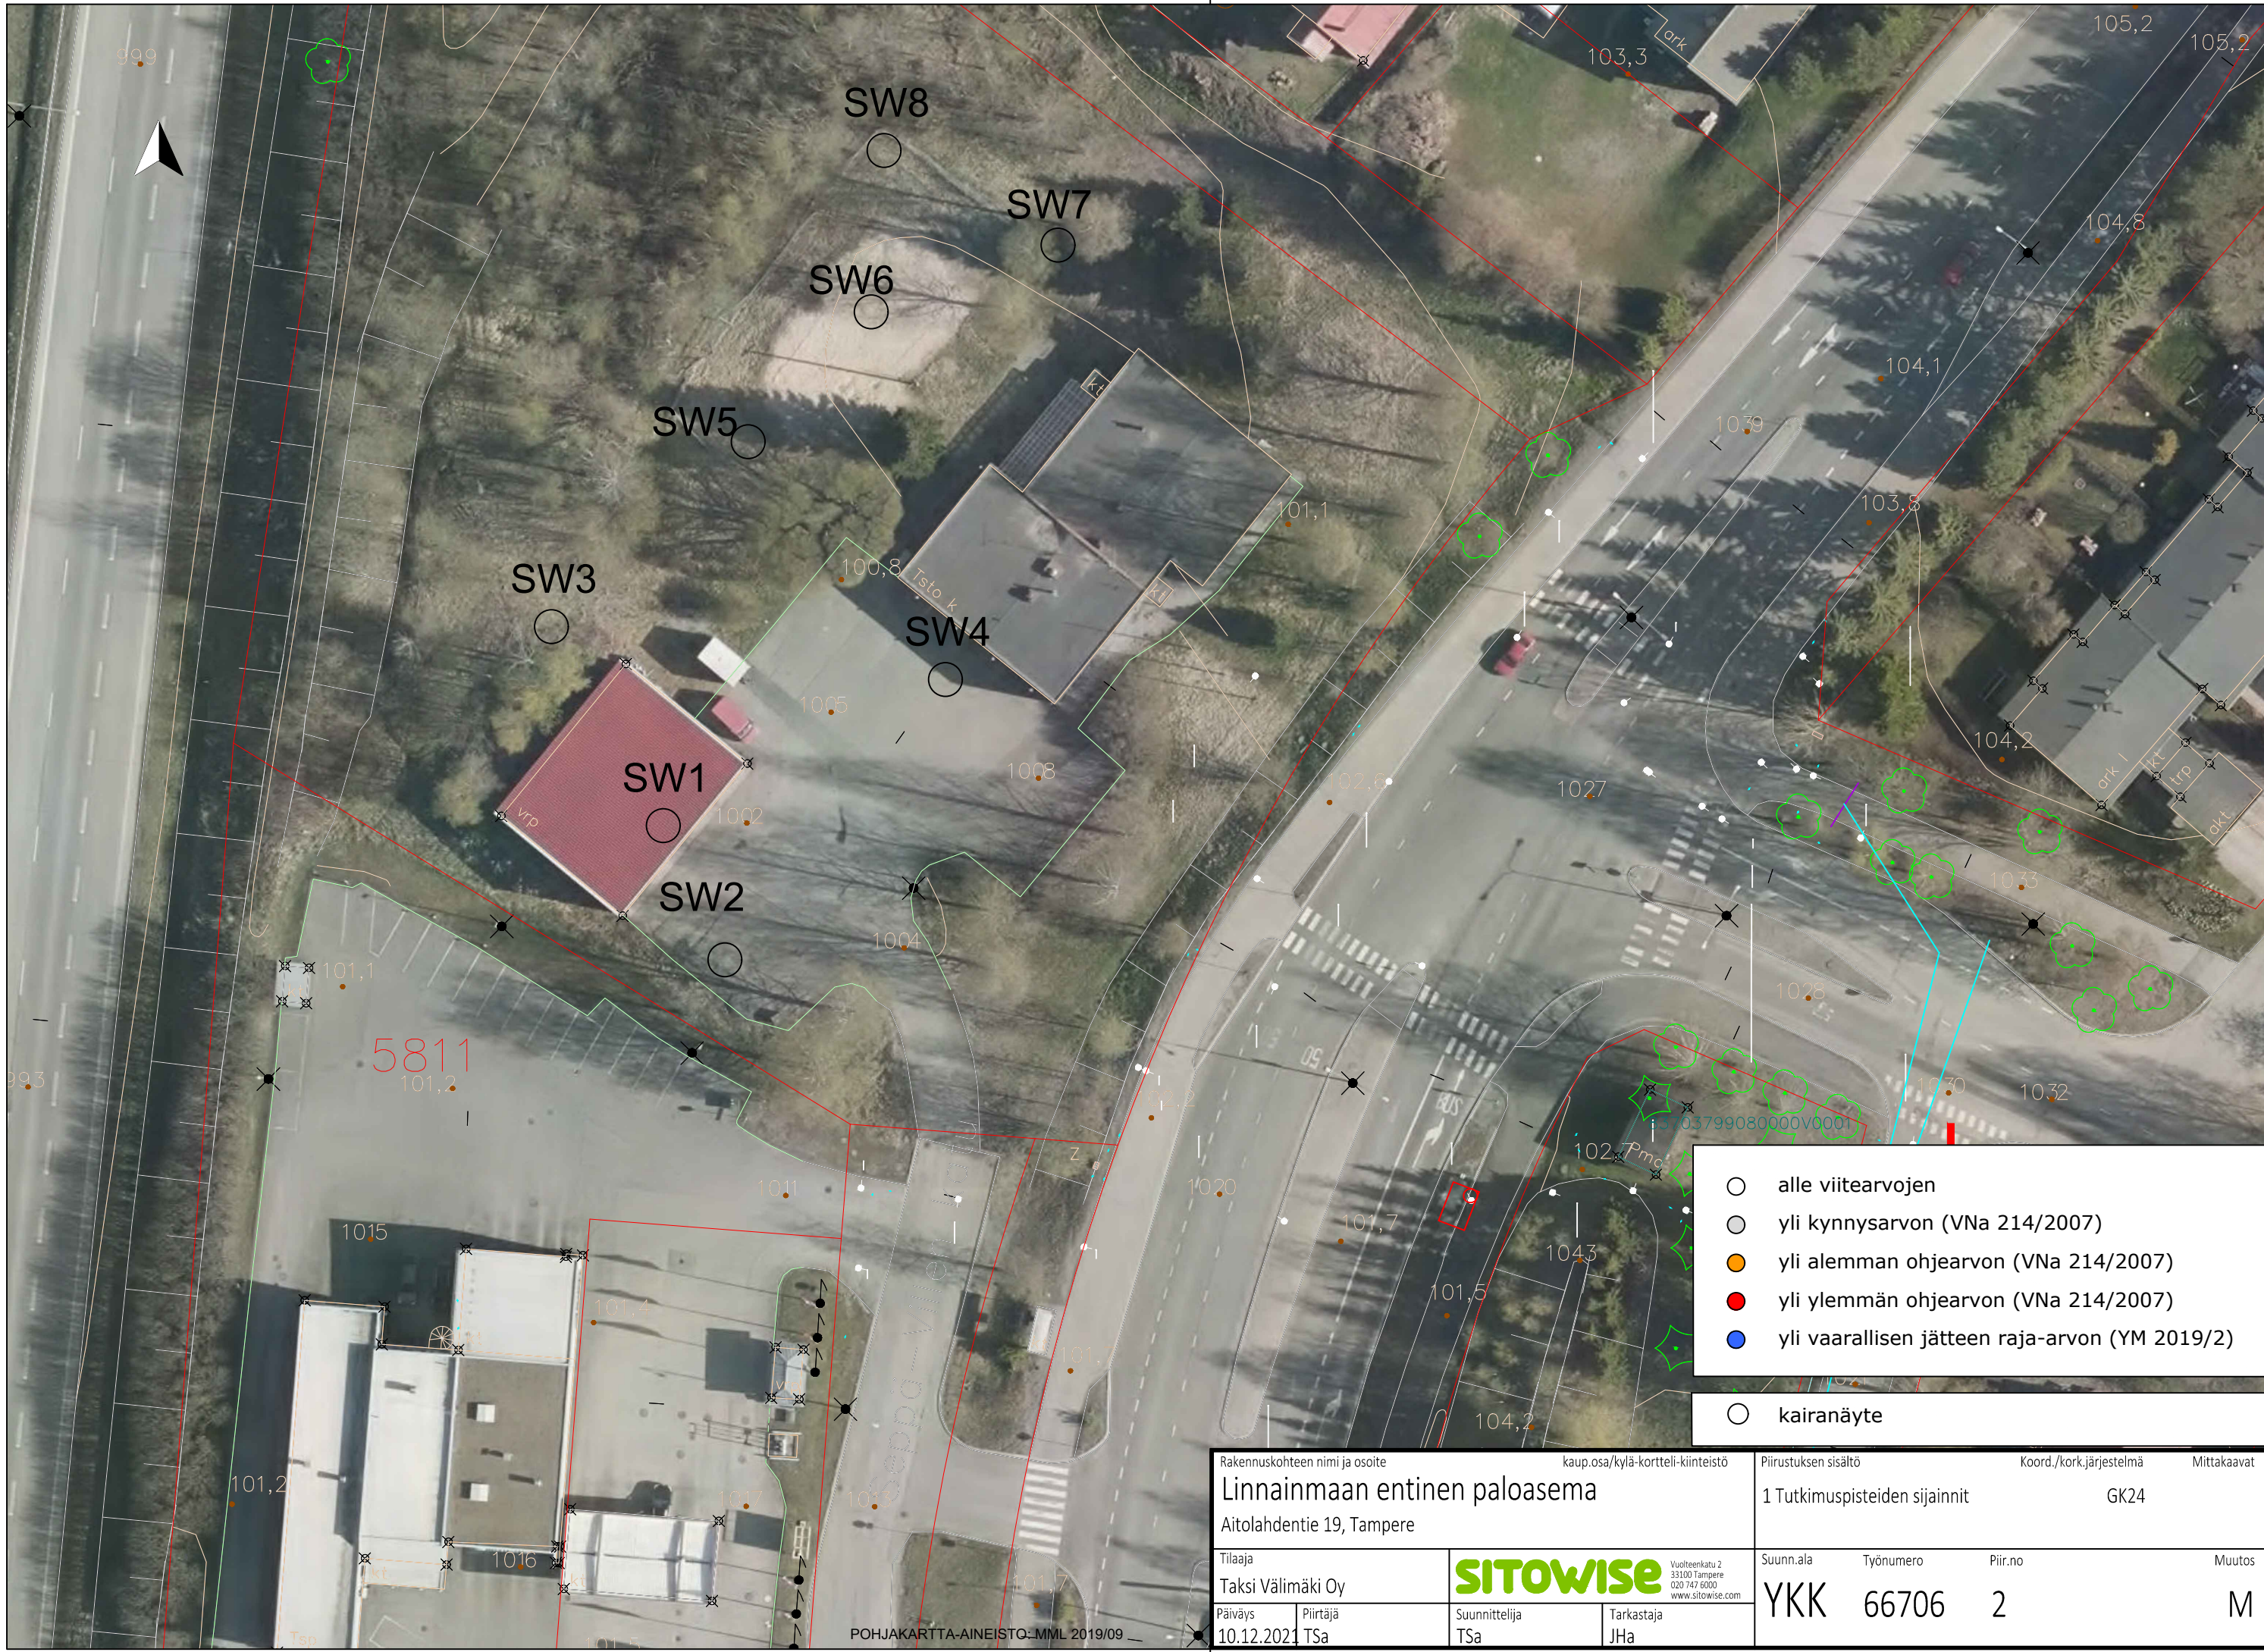
YKK66122-2

Tutkimuksissa todettiin VNa:n 214/2007 mukaisen kynnyksarvon ylitys arseenin osalta lähes kaikissa kenttämitatuissa näytteissä sekä laboratorioanalyysissä näytteissä SW2 0,5-1 m, SW5 0-0,4 m sekä SW7 0,5-1 m. Muita kynnyks- tai ohjearvojen ylityksiä ei todettu.

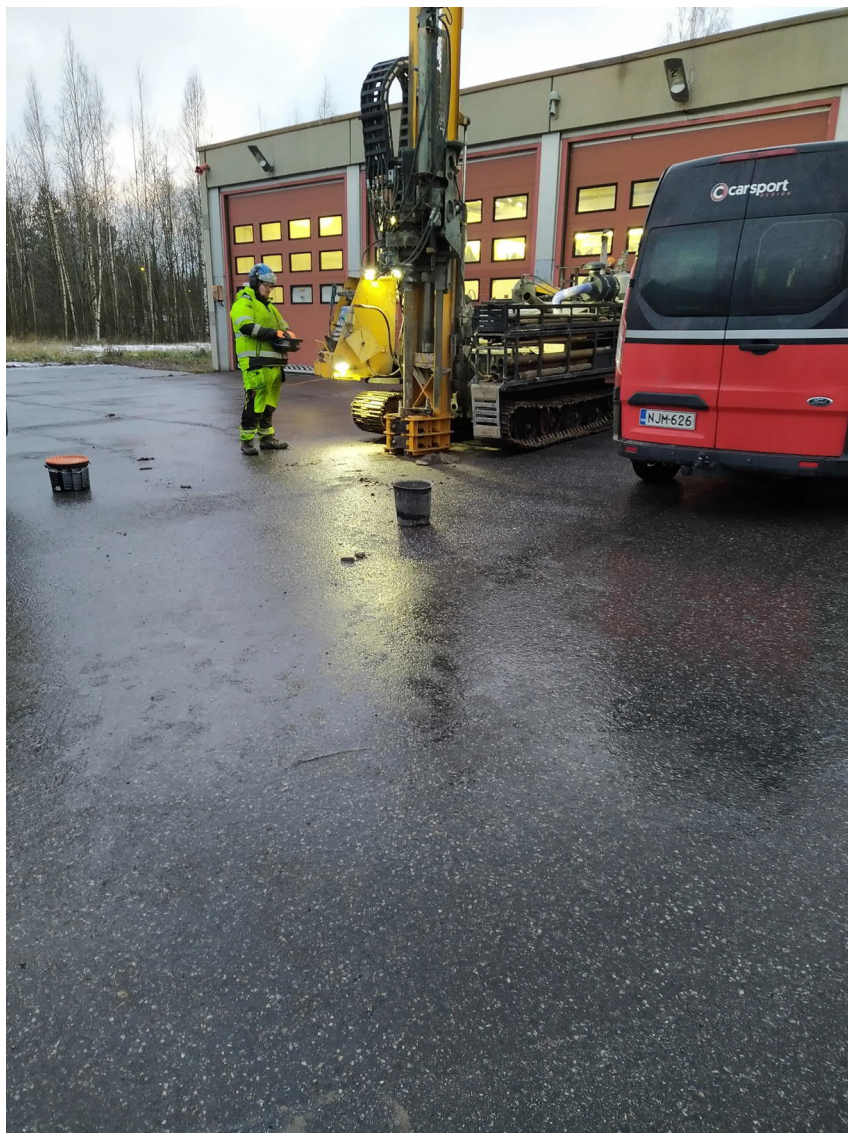
Kuva 1. Näytepisteen SW4 sijainti.

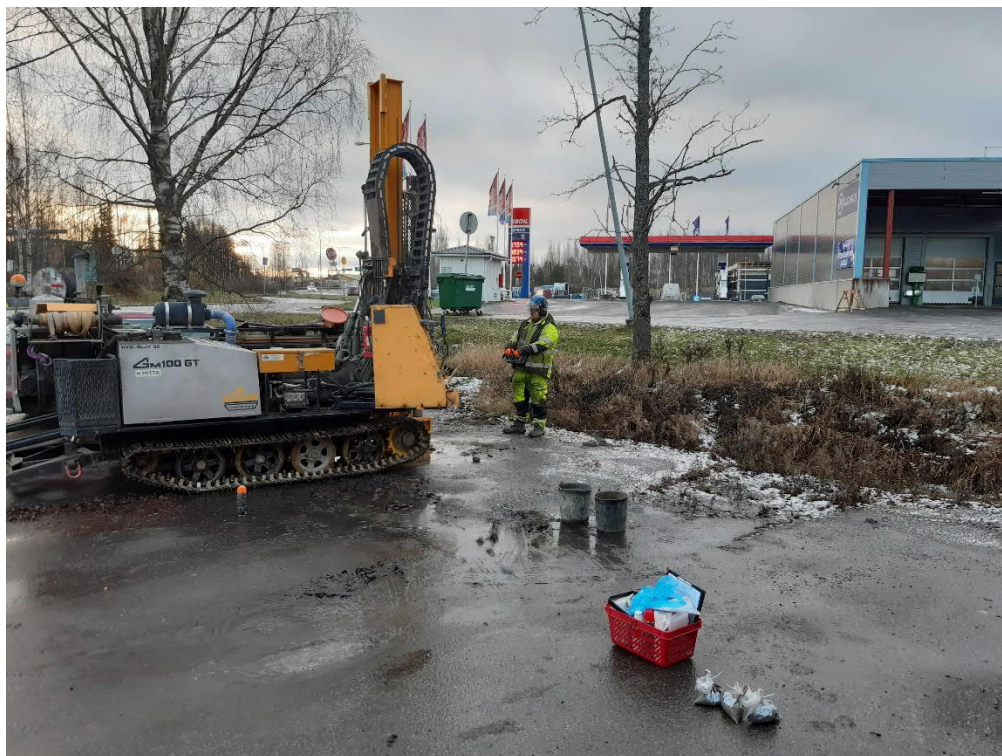
Kuva 2. SW2 kairapisteen sijainti.

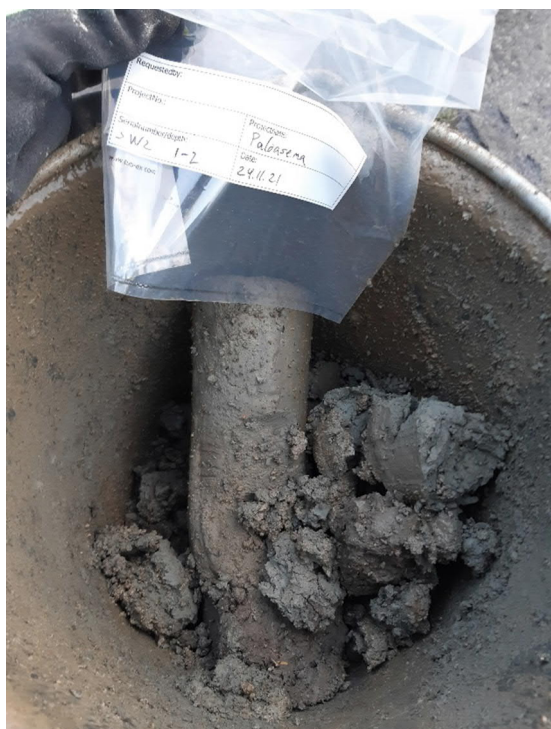
Kuva 3. Näyte syvyydellä 1–2 m näytepisteessä SW2. Maalaji savi.

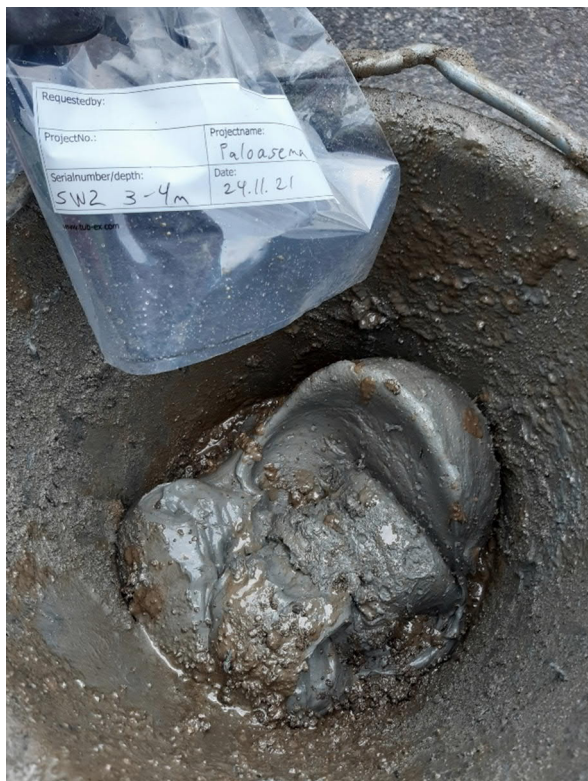
Kuva 4. Näyte syvyydeltä 3–4 m kairapisteessä SW2. Maalaji savi.

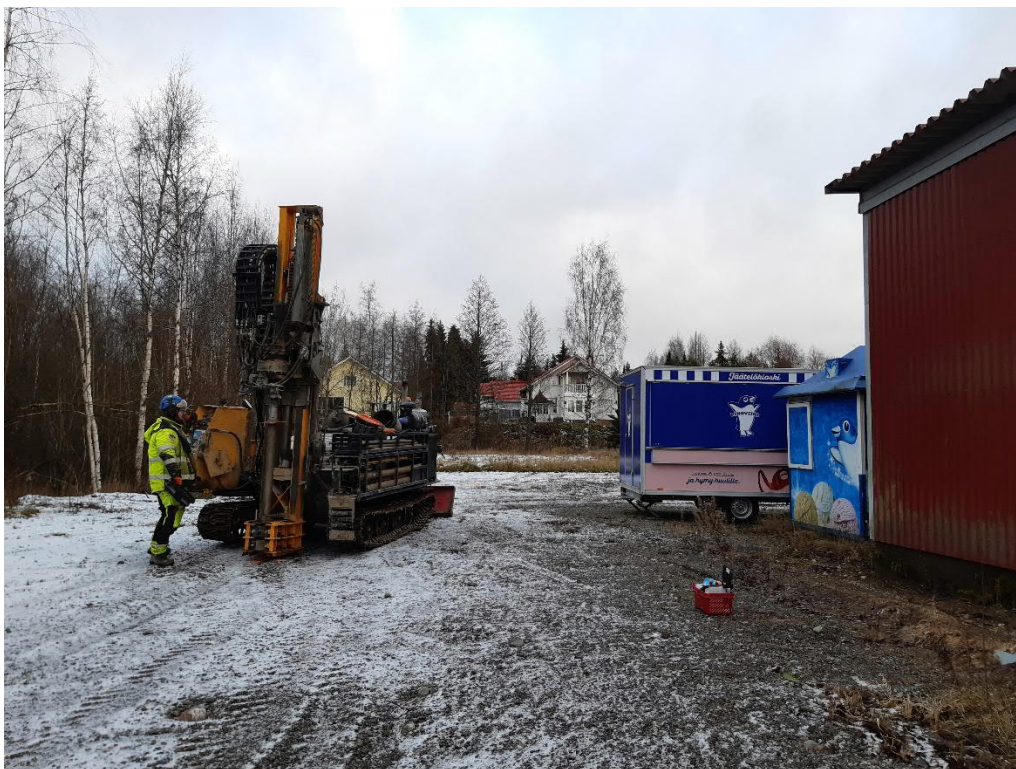
Kuva 5. Kairapisteen SW3 sijainti.

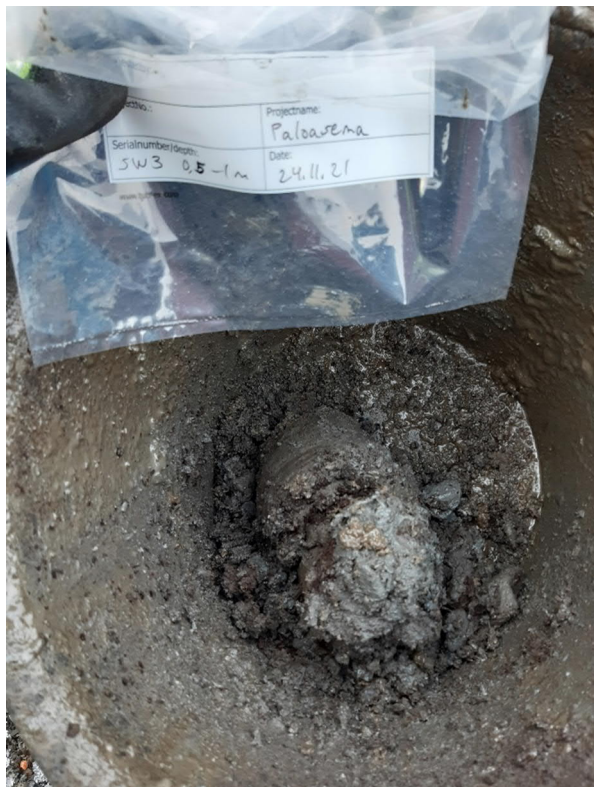
Kuva 6. Näyte syvyydeltä 0,5–1 m näytepisteessä SW3. Maalaji savi ja hiekkamoreeni.

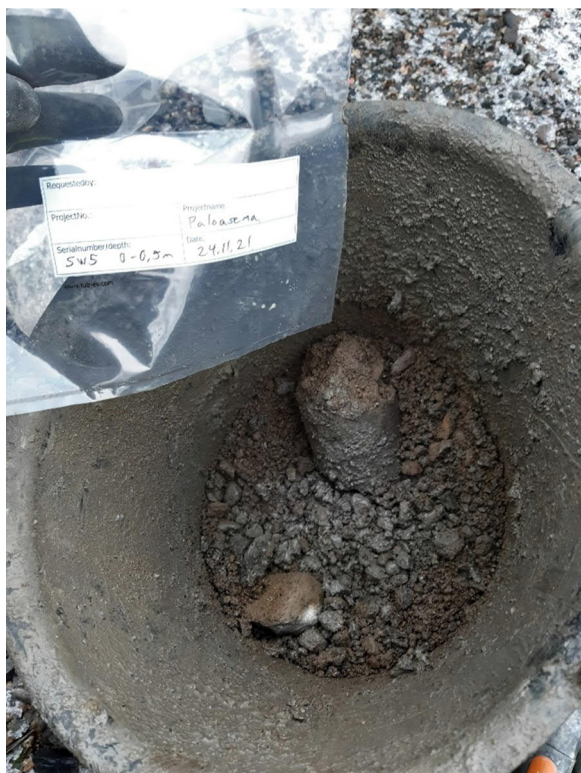
Kuva 7. Näyte syvyydeltä 0–0,5 m näytepisteessä SW5. Maalaji hiekka ja sora.

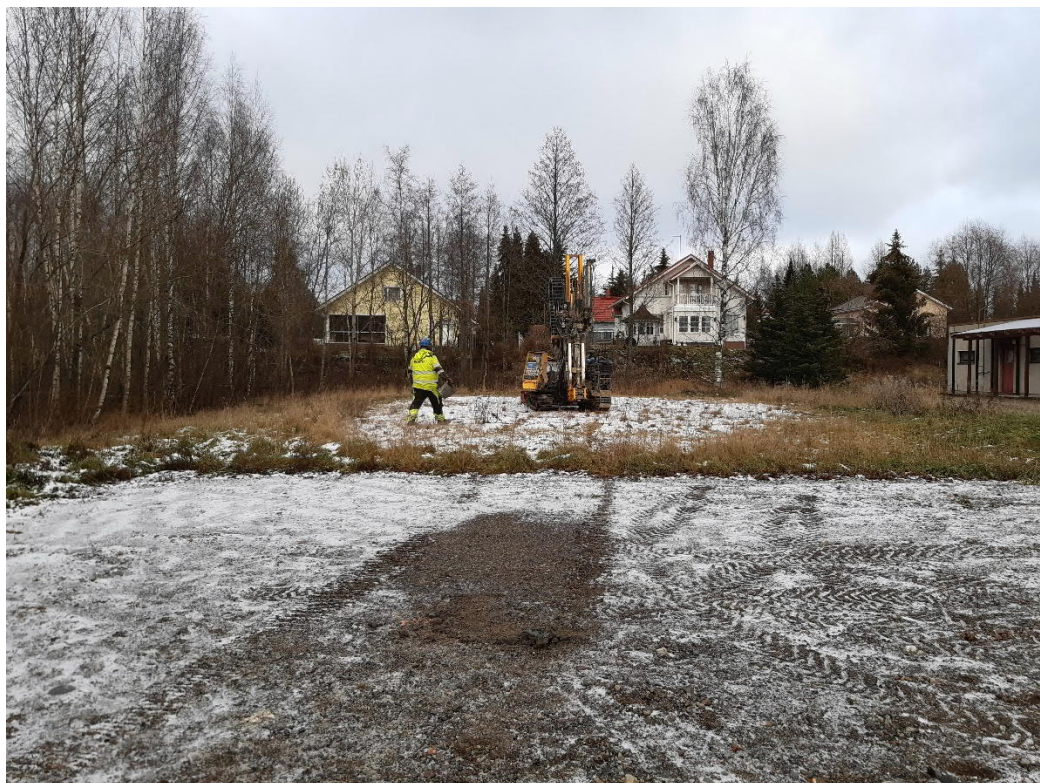
Kuva 8. Näytepisteen SW6 sijainti.

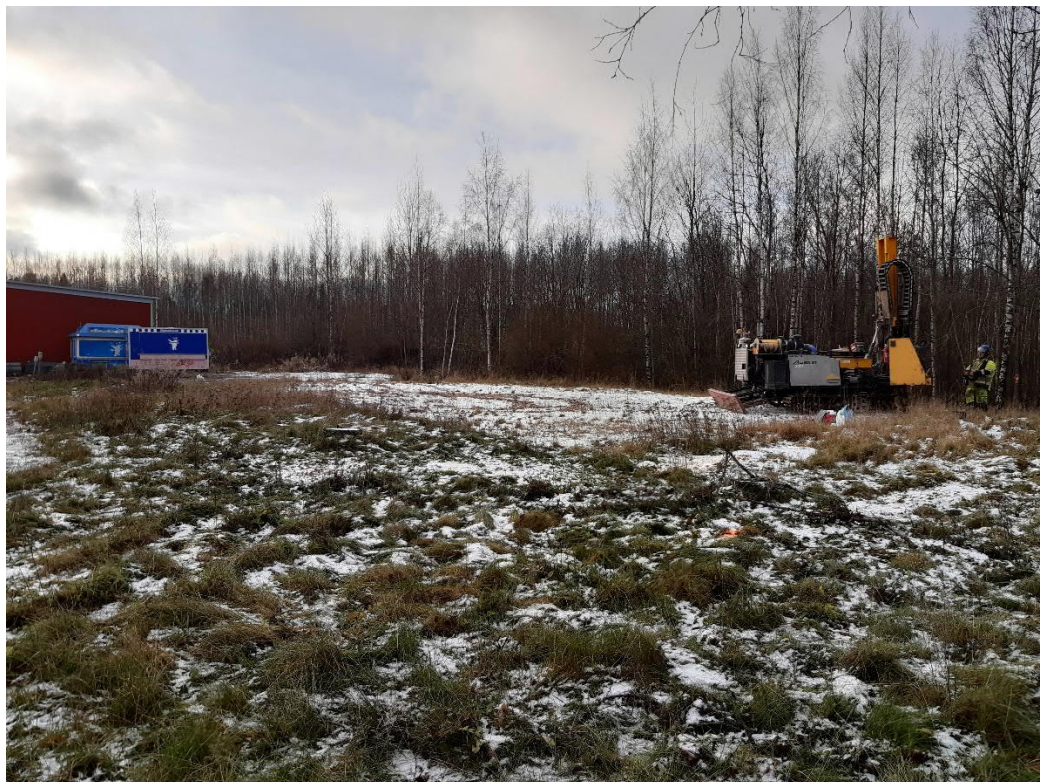
Kuva 9. Näytepisteen SW7 sijainti.

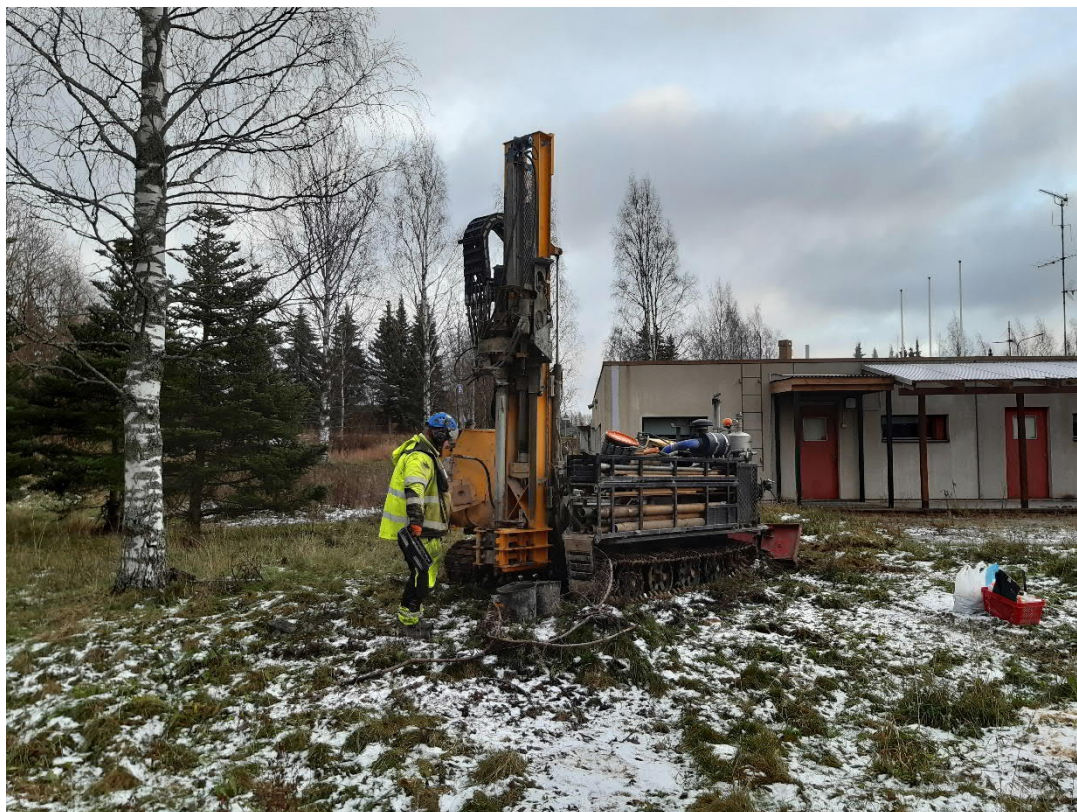
Kuva 10. Näytteen SW8 sijainti.
