KOIVISTONKYLÄN PÄIVÄKOTI

RAKENTEELLISET TOIMENPITEET

26.9.2022

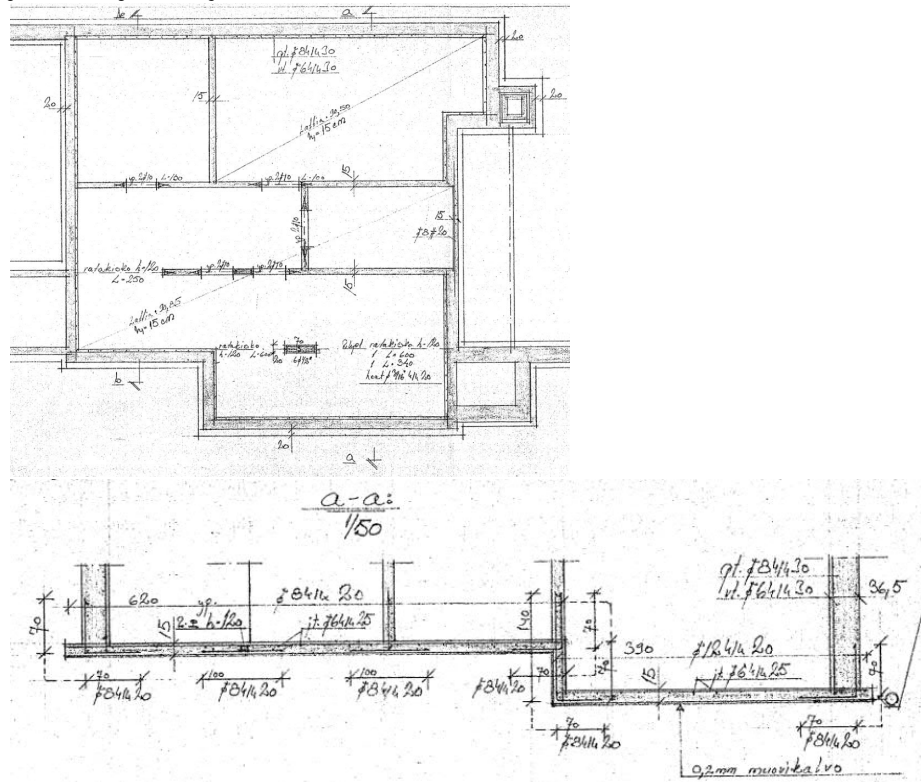
- Alapohjat:
 - o alkuperäinen, neuvolasiiven kellari: rakenteita ei tutkittu, rakentamisen sekä käytön aikaiset (autotalli) haitta-aineet hyvin mahdollisia, anturat sijaitsevat heti eristämättömän alapohjalaatan alla (kosteuden nousua)
 - Alapohjarakenne uusitaan kapillaarikatkoineen
 - Kosteudennousu estettävä injektioinneilla
 - o alkuperäinen, päiväkodin kellari: eristämätön kantavana anturalaattana toimiva lattiarakenne
 - Alapohjalaattaa ei mahdollista purkaa kokonaan, kosteusrasitus tulee jäämään, jolloin käyttöä rajoitettava
