Koivistonkylän päiväkot

Lehvänkatu 2, 33820 Tampere

Rakenne- ja kosteustekninen kuntotutkimus

4.3.2019

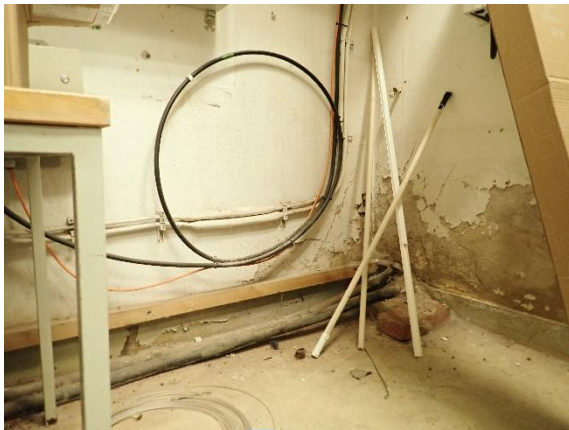
Lämmönjakohuoneen seinien alaosissa on runsaasti kosteuden aiheuttamaa hilseilyä. Havaintojen perusteella muurauksen takana oleva vedeneriste on puutteellinen tai sitä ei ole lainkaan.

Kuva 5
Lämmönjakohuoneen maanvastaisissa seinärakenteissa runsaasti maalin hilseilyä.

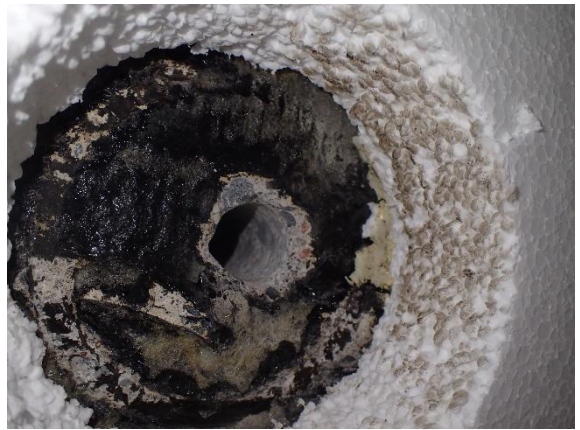
Kuva 6
Varaston K03 korjatun maanvastaisen seinän betonirakenteessa bitumisively.

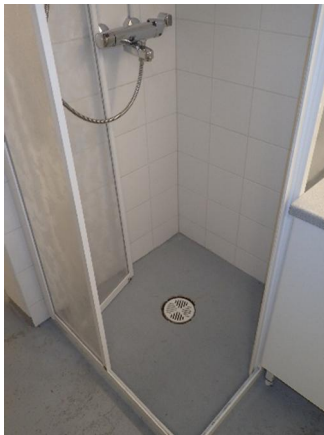
Pukuhuoneen K06 lattian maalipinnoite on vaurioitunut ikääntymisen ja mahdollisesti alapohjasta nousseen kosteuden takia. Tilassa on myös suihku, jota käytettäessä lattiatpinnoite vaurioituu lisää.

Kuva 10
Kellarin pukuhuoneessa K06 on suihku, jossa lattiatpinnoite (maali) on laajasti vaurioitunut.

Kellarin alapohjarakenteiden vaurioituneiden pinnoitteiden uusiminen. Suihkun käyttöä tulisi välttää vaurioituneesta lattiapinnoitteesta johtuen.

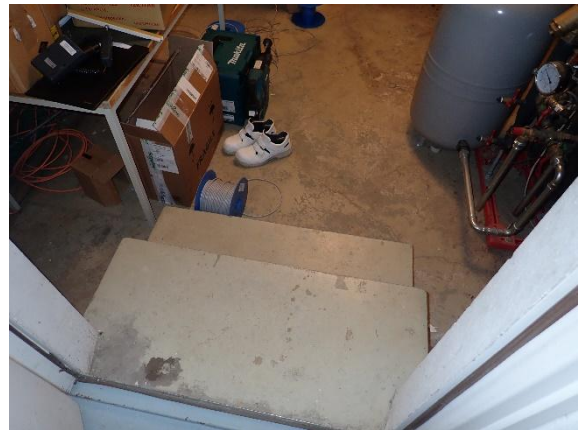
Kuva 11
Lämmönjakohuoneen lattiatpinta on muita tiloja alempana. Lattiatpinnoite on ikääntynyt.

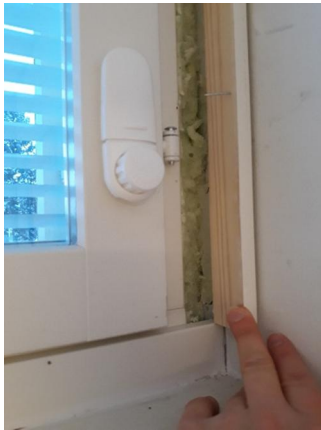
Kuva 15
Vuonna 2017 asennettujen ikkunoiden tilkeraossa on uretaanivaaho.

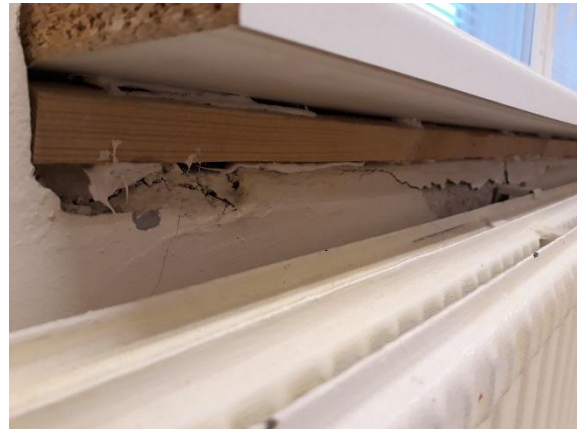
Kuva 16
Ikkunalaudan alapuolella on epätiivitä rakenneliittymiä, joka mahdollistaa ilmavuodot.

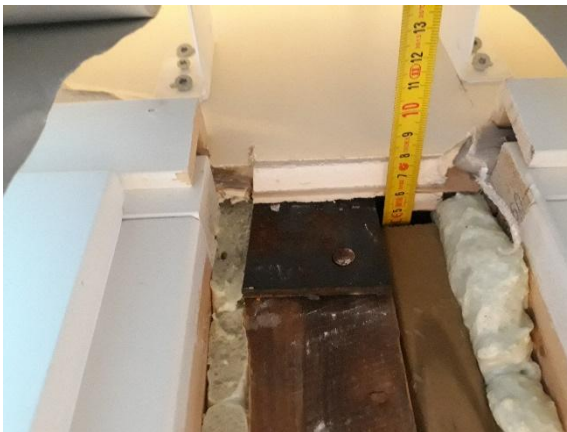
Kuva 17
Ikkunoiden väliset puurakenneliittymät eivät ole tiiviitä ja niissä on huomattavia rakoja.

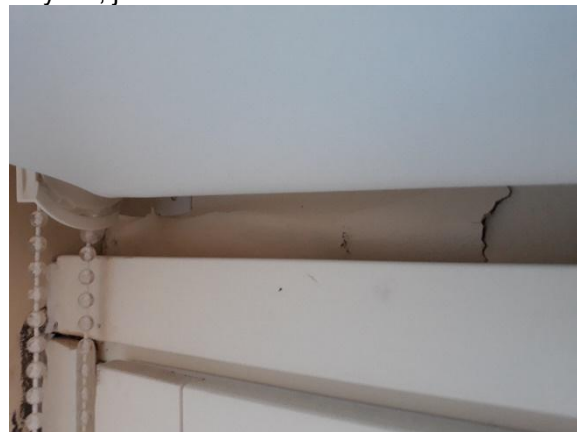
Kuva 18
Ikkunoiden yläosissa on halkeamia ja epätiivitä liittämiä.

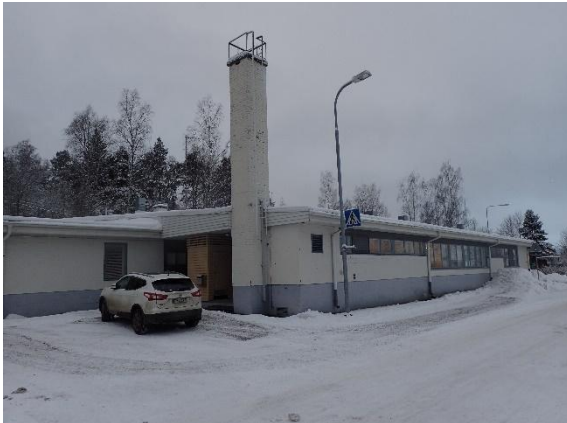
Kuva 19
Yleiskuva rakennuksesta. Maanpinta on osin melko alhaalla

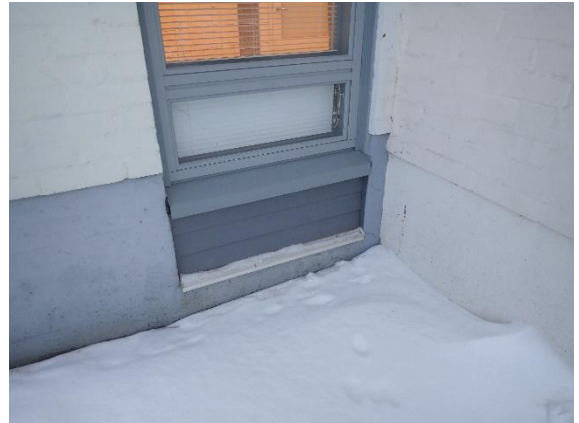
Vesileikkillassa 121 todettiin tutkimushetkellä poikkeava mikrobiperäinen hajua. Hajun lähdettä ei kuitenkaan pystytty paikallistamaan. Hajun mahdollisia lähteitä ovat ulkoseinän ikkunaliittymät, ikkunan alapuolinen seinärakenne tai epätiivit yläpohjaliittymät.

Kuva 20
Vesileikkihuoneen 121 kohdalla vanhaan ovi-aukkoon on asennettu ikkuna.

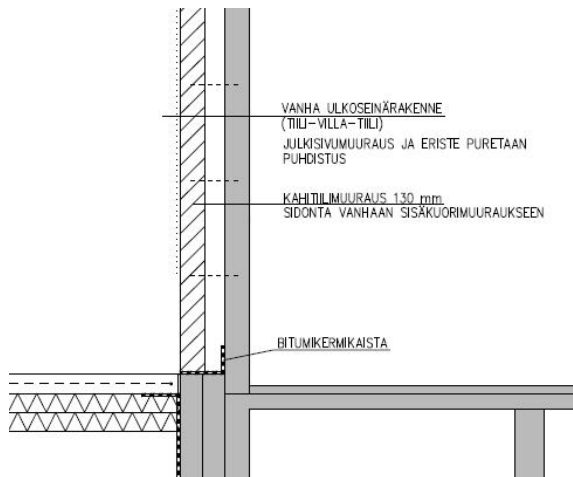
Kuva 21

Vuonna 2015 laajennuksen yhteydessä ulkoseinän eristettä on poistettu valesokkelin yläpintaan saakka). Sokkelin mineraalivillaa ole poistettu.

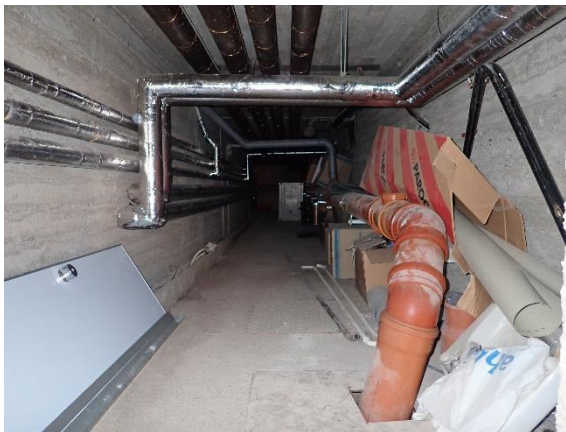
Putkikanaalissa on erittäin paljon käytöstä poistettujen putkien ja viemäreiden jäämiä. Avomien putkien ja läpivientien kautta kanaalista saattaa olla ilmayhteyksiä yläpuolisiin pystyhormeihin tai rakenteisiin.

Kuva 25
Putkikanaalissa on rakennusjätettä.

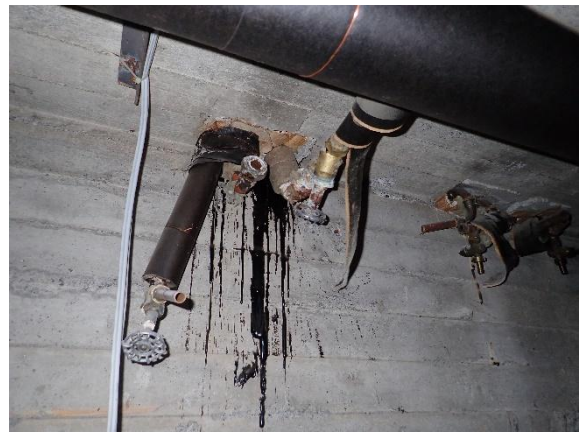
Kuva 26
Putkikanaalissa on runsaasti käytöstä poistettua tekniikkaa, joiden läpiviennit eivät ole tiiviitä.

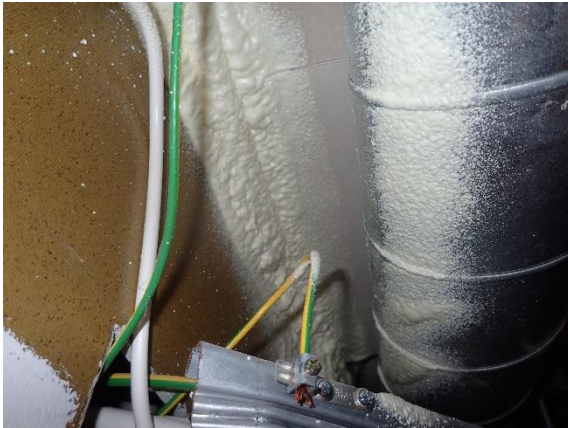
Kuva 29
Yläpohjan ja väliseinän liittymän tiivistyskorjaus on toteutettu uretaanivaahdolla.

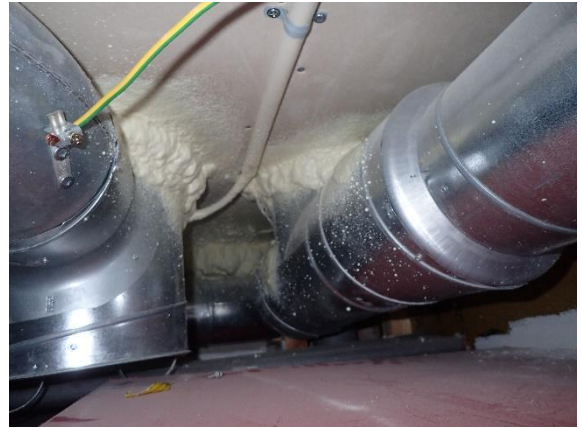
Kuva 30
Yläpohjan läpivientien tiivistyskorjauksia on tehty uretaanivaahdolla.

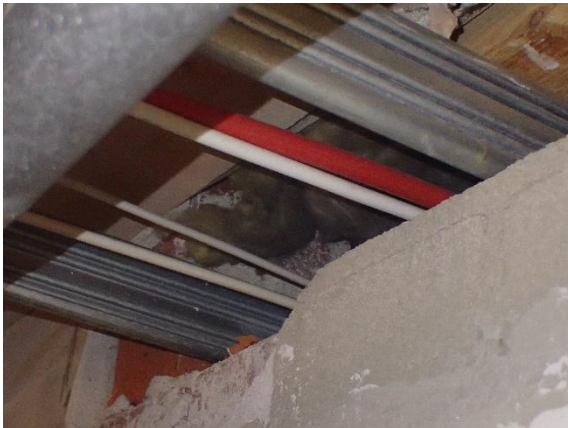
Kuva 31
Yläpohjan paljaita eristeitä tilojen 122 ja 124 väliseinän kohdalla.

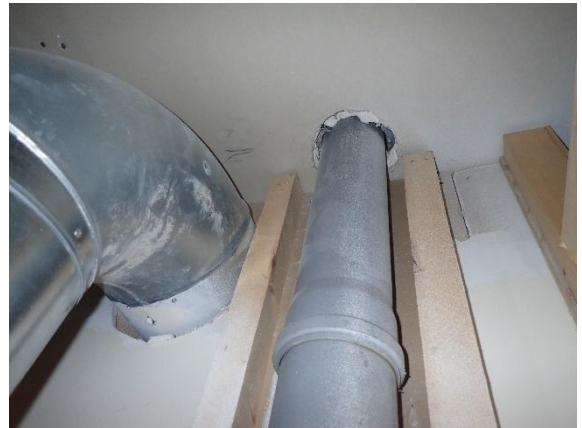
Kuva 32
Tilaan 120 sijoitetulla ilmanvaihtokoneen kohdalla yläpohjan läpivienti on epätiivis.

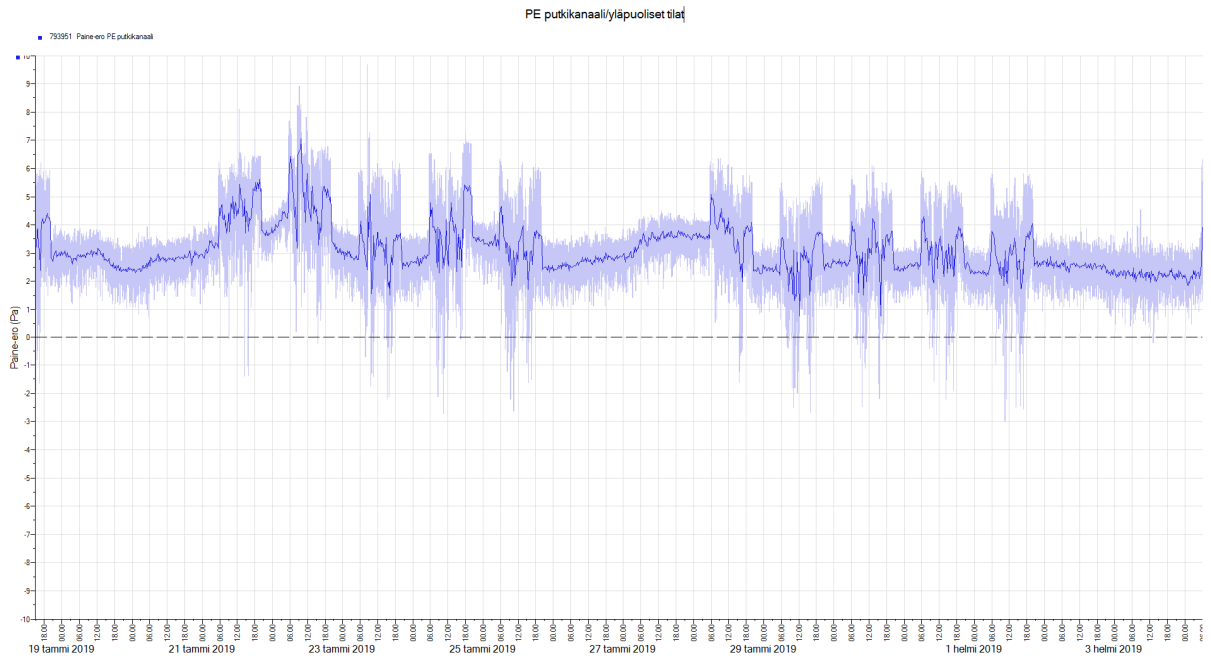
Kuva 34

Paine-ero putkikanaalista yläpuoliseen käytävään. 0-taso on esitetty katkoviivalla. Putkikanaali on jatkuvasti ylipaineinen yläpuoliseen tilaan nähden.

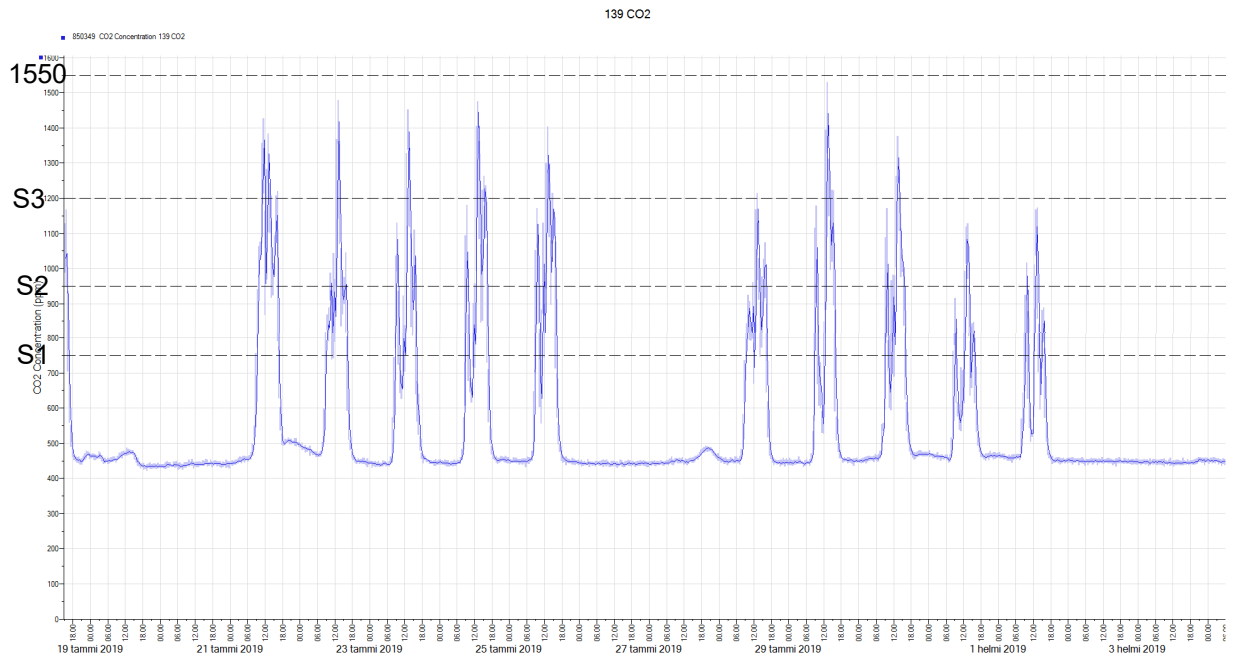
Kuva 35

Sisäilman hiilidioksidipitoisuutta mitattiin yhdessä tilassa (leikki- ja lepotila 139) tilankäyttäjien ilmoitettua tilan huonosta ilmanvaihdosta. Hiilidioksidipitoisuus ylittää kuormitustilanteissa sisäilmaluokan S3 rajan, mutta alittaa toimenpiderajan 1550 ppm.

Sisäilman hiilidioksidipitoisuus seurantajaksolla tilassa 139. Kuvassa on korostettuna sisäilmaluokat S1-S3 ja toimenpideraja 1550 ppm.

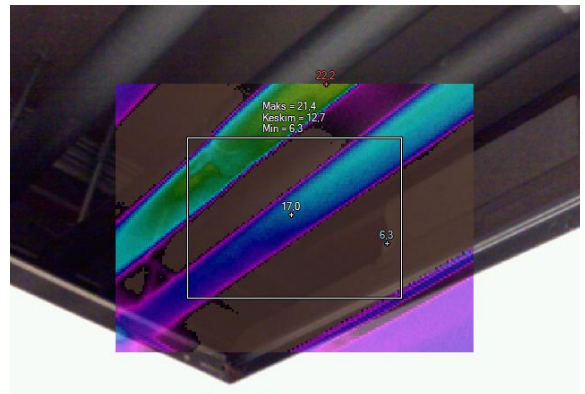
Kuva 38

2. Tilan 122 ja 124 väliseinän kohdalla yläpohjaliittymä on epätiivis.

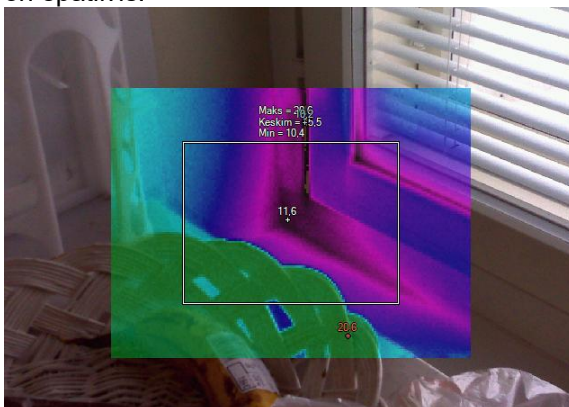
Kuva 39

3. Ikkunan tilkeraon nurkkaliittymästä todettiin lämpövuotoa.

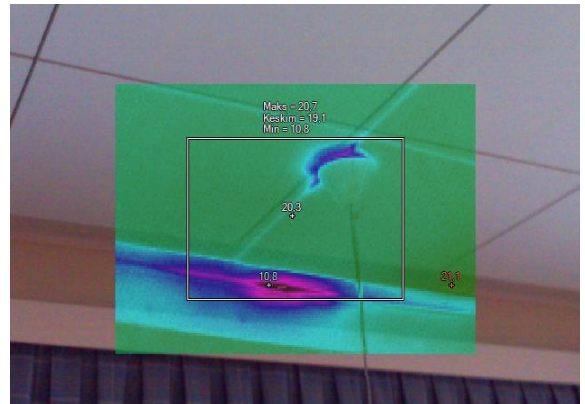
Kuva 42
6. Ulkoseinän ja yläpohjan liittymässä paikallinen lämpövuotoalue tilassa 134. Valaisimen kohdalla ilmavuotoa yläpohjasta.

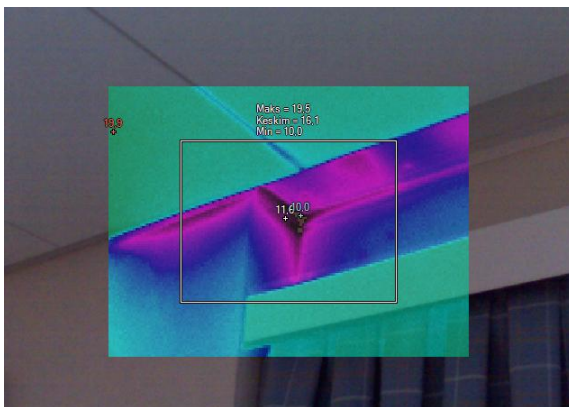
Kuva 43
7. Ulkoseinän ja yläpohjan liittymässä todettiin paikallinen lämpövuotoalue tilassa 134.

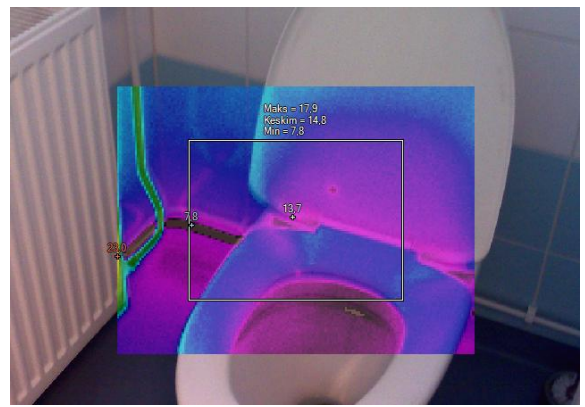
Kuva 44
8. Wc-tilassa 115 alapohjan ja ulkoseinän liittymässä paikallinen lämpövuoto.

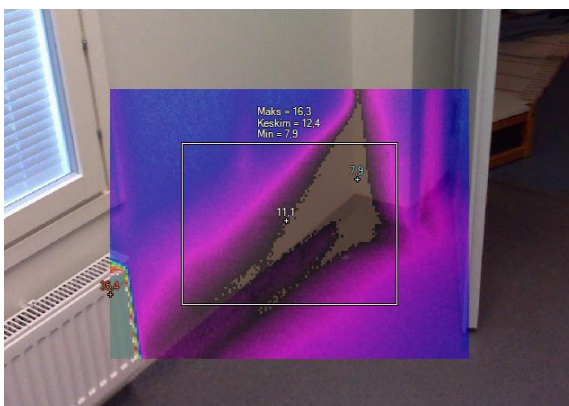
Kuva 45
9. Käytävän 122 alanurkkaliittymässä selkeä viileämpi alue, joka edellyttää korjausta.

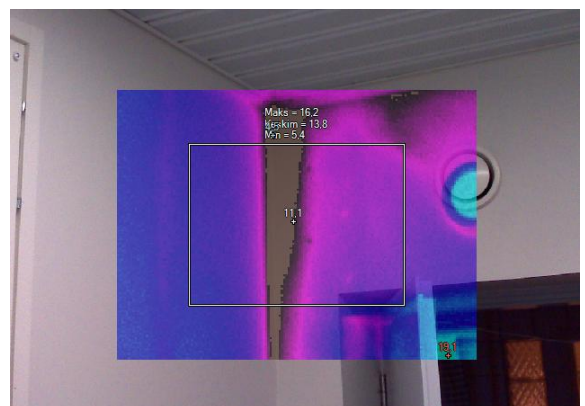
Kuva 46
10. Käytävän 122 ylänurkkaliittymässä selkeä viileämpi alue, joka edellyttää korjausta.

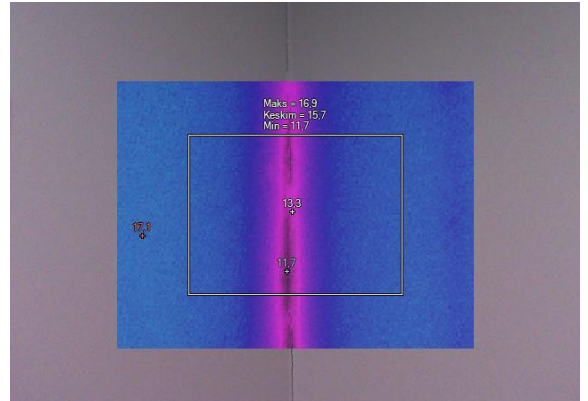
Kuva 48
12. Käytävän 122 ulkoseinän ja väliseinän (pystyhormin) liittymästä ilmavuotoa (lämpöindeksi ei alitu).

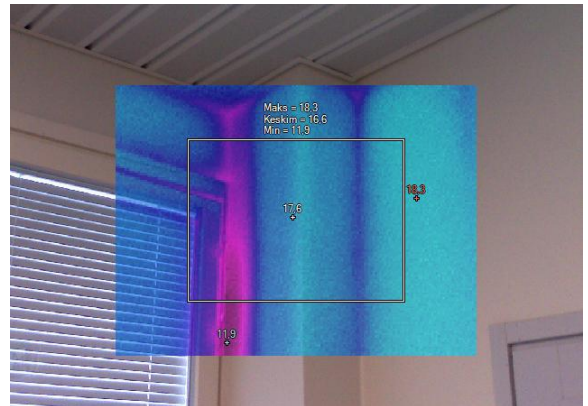
Kuva 50
14. Käytävän 153 ulkoseinän ja pystyhormin liittymästä ilmavuotoa (lämpöindeksi ei alitu).

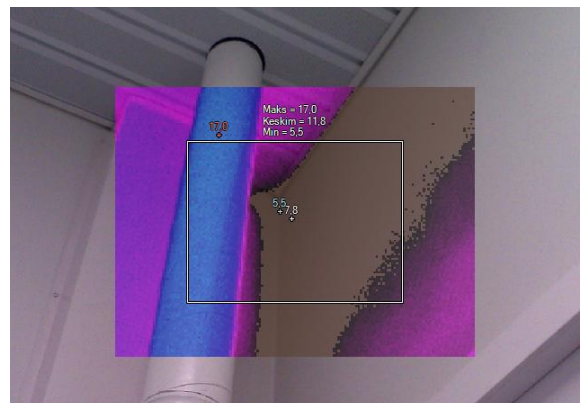
Kuva 52
16. Käytävän 153 väli- ja ulkoseinän liittymässä lämpövuotoa.

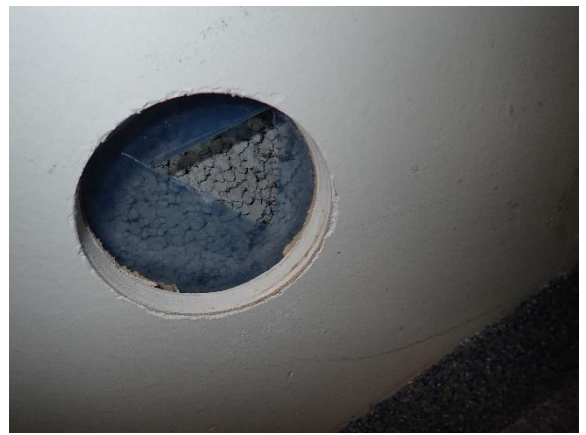
Kuva 2
Ulkoseinän rakenneavaus käytävällä 153 (n. 30 cm korkeudella). Kipsilevyn takana ilmarako, höyrynsulkumuovi ja kevytsorabetoniharkko.

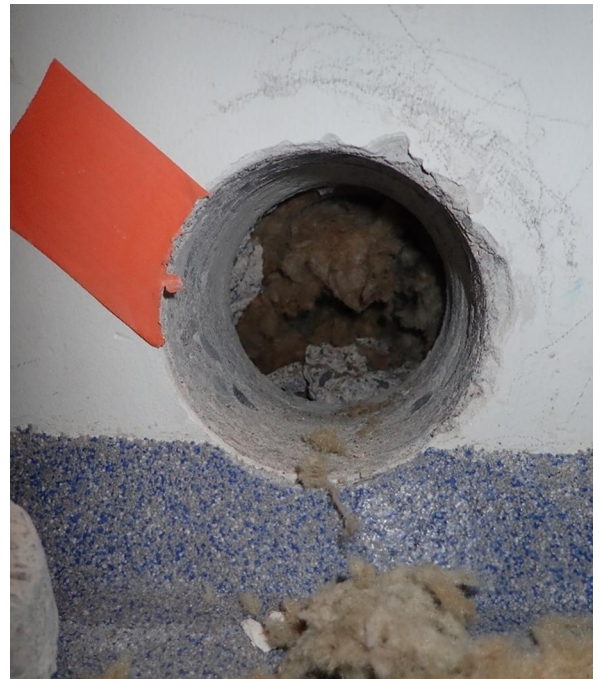
Kuva 8
Rakenneavauksen kautta todettiin, että väliseinänä on alkuperäinen ulkoseinärakenne.

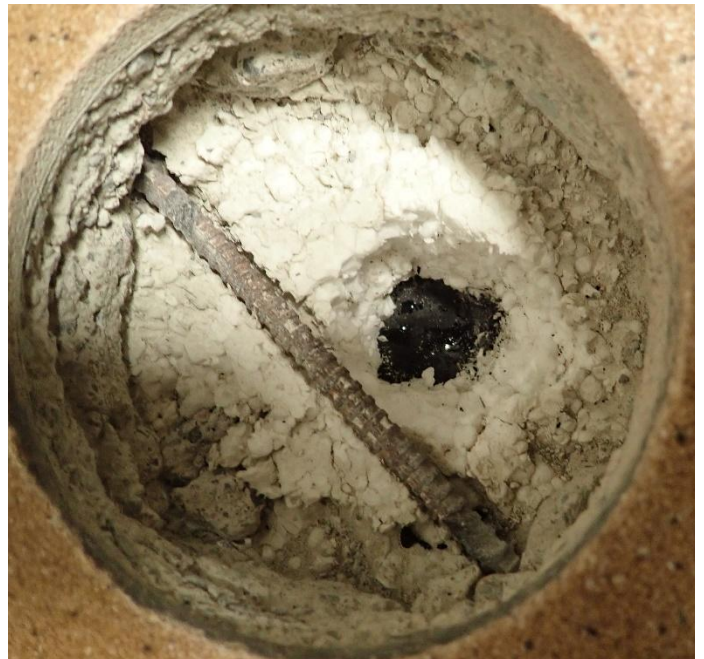
Kuva 18
Havaintojen mukaan välipohjaa on korjattu, sillä alkuperäistä sementtilastuvillalevyä ei rakenteessa todettu.

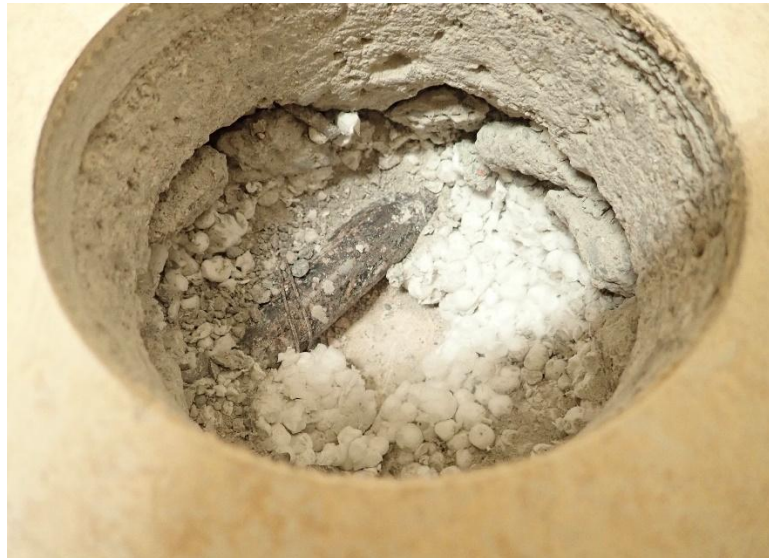
Kuva 20
Havaintojen mukaan välipohjaa on korjattu, sillä alkuperäistä sementtilastuvillalevyä ei rakenteessa todettu.
