Vastaanottaja  
Tampereen kaupunki

Asiakirjatyyppi  
Kunnostustarpeen arviointi

Päivämäärä  
7.3.2017

# NIEMENRANTA III KUNNOSTUSTARPEEN ARVIOINTI

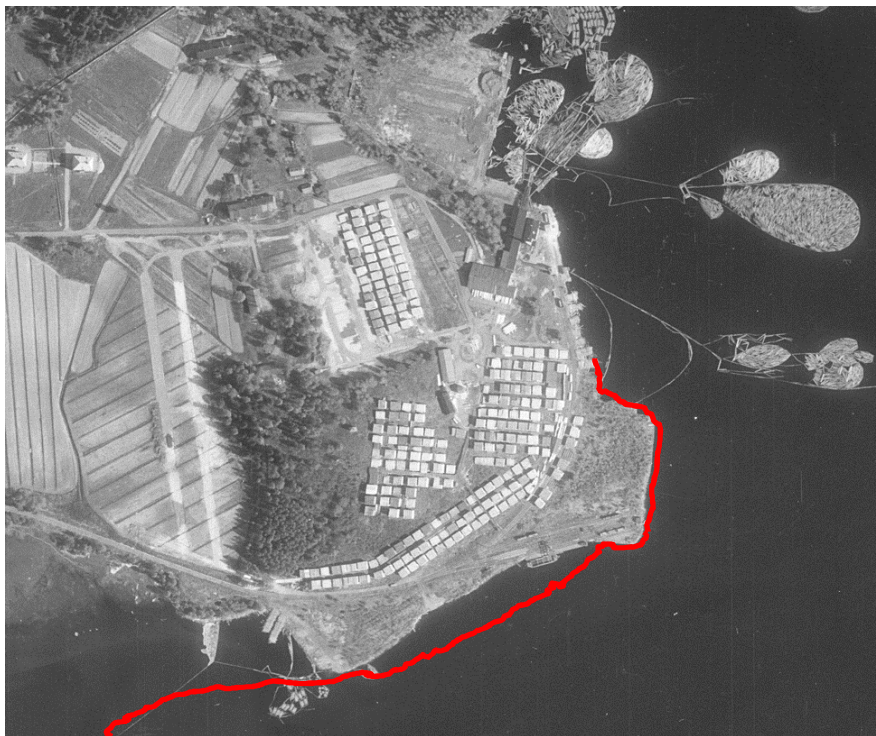
Puuvarastoja ja taapeleita on ollut alueella laajalti kuten vuosien 1956 ja 1966 ilmakuviista selviää (kuvat 1 ja 2). Kuviin on merkitty punaisella arvio nykyisestä rantaviivasta.

Kuva 1. Puuvarastoalueet vuoden 1956 ilmakuvassa.

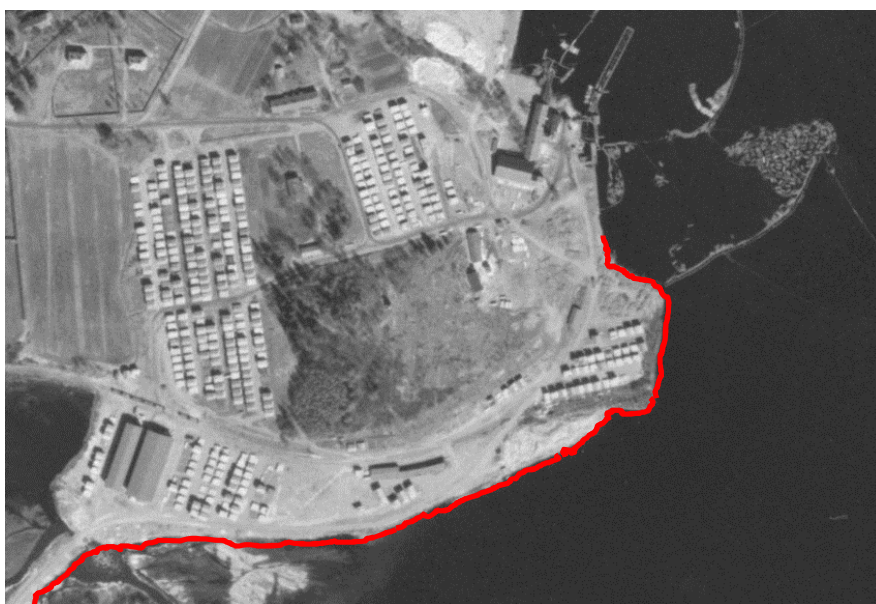
Kuva 2. Puuvarastoalueet vuoden 1966 ilmakuvassa.

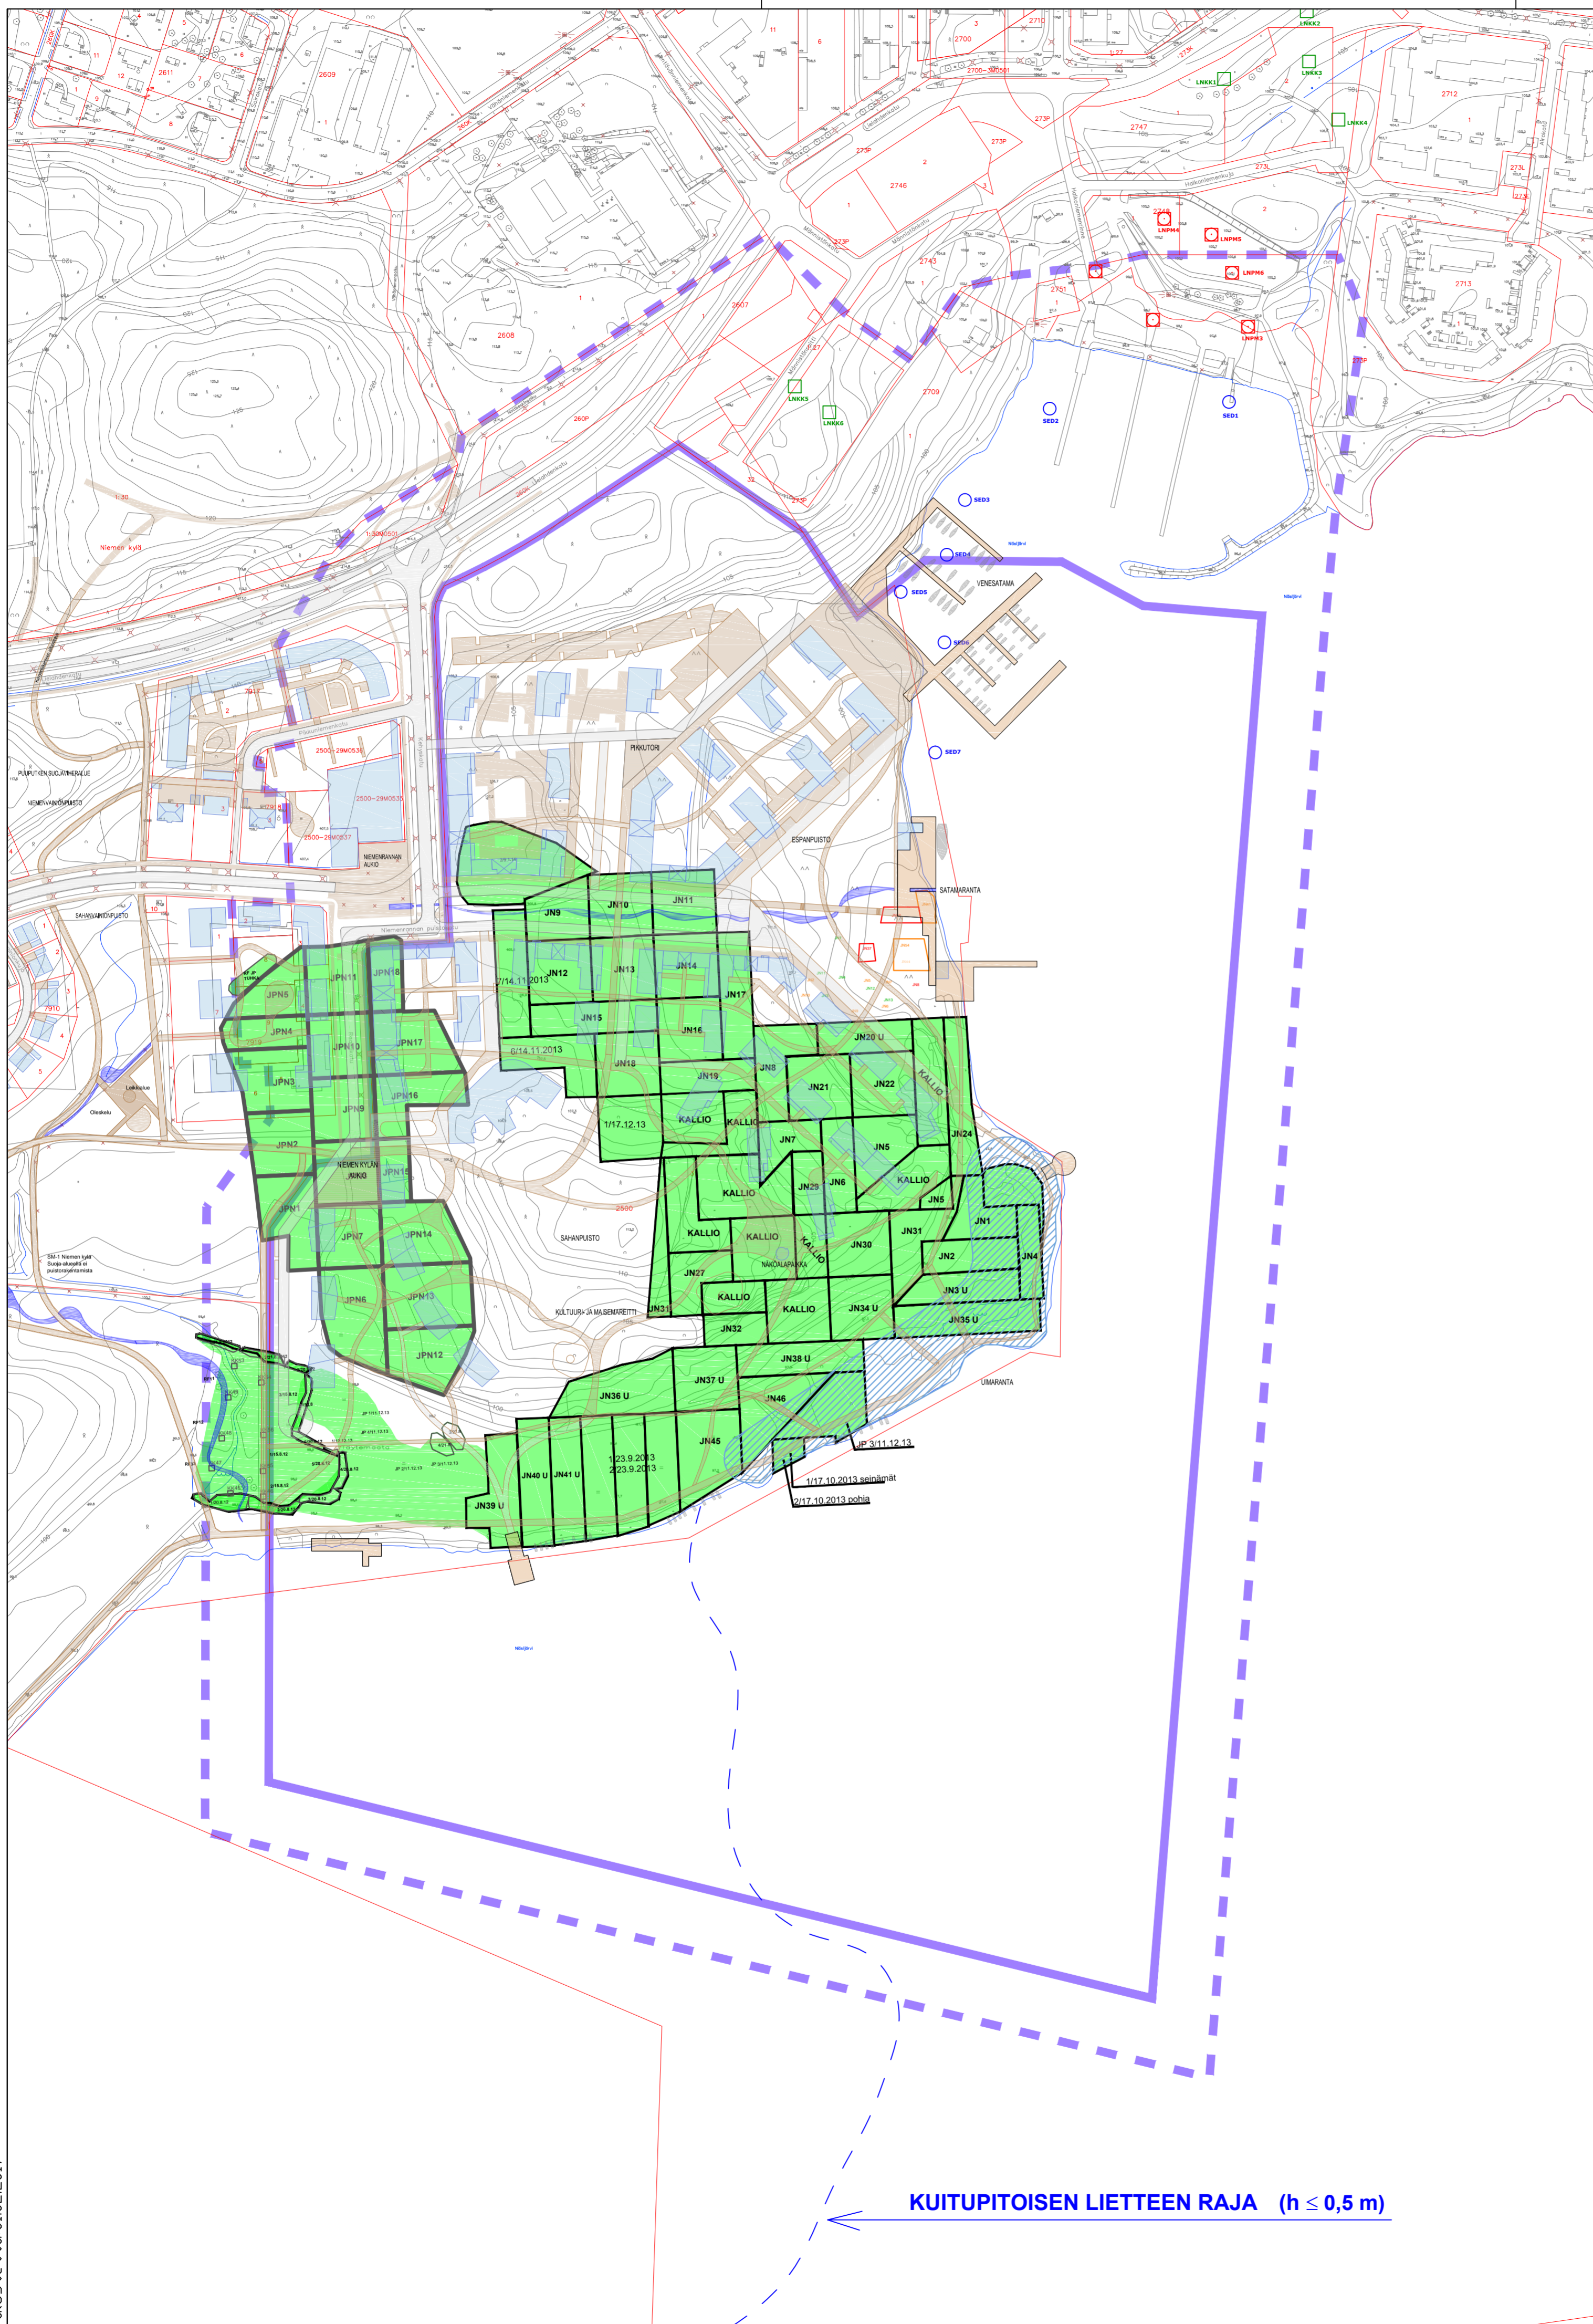
Alueella tehtyjen kunnostusten jäännöspitoisuusnäytealueet ja yleissuunnitelmaluonnos on esitetty piirustuksessa 1510029155-04.

Elohopeapitoisuudet ylittävät VN:n ylemmän ohjearvon (5 mg/kg) kahden jäännöspitoisuusnäytteen osalta entisen saharakennuksen alueella. VN:n alemman ohjearvon (2 mg/kg) ylittäviä elohopeapitoisuuksia on kolmen jäännöspitoisuusnäytteen kohdalla entisen sahan rakennuksen alueella. Voimakkaasti elohopealla pilaantuneita alueita on yhteensä noin 350 m<sup>2</sup> ja lievästi pilaantuneita alueita, joilla on todettu VN:n alemman ohjearvon ylittäviä pitoisuuksia, on yhteensä 520 m<sup>2</sup>.

Raskaiden öljyhiilivetyjen pitoisuus (3 100 mg/kg) ylittää VN:n ylemmän ohjearvon (2 000 mg/kg) näytteessä JN52. Raskailla öljyhiilivedyillä pilaantuneen alueen pinta-ala on noin 110 m<sup>2</sup>.

VN:n alemman ohjearvon (100 ng/kg) ylittäviä dioksiini- ja furaanipitoisuuksia havaittiin kahdessa kohtaa (jäännöspitoisuusnäytteet JN44 150 ng/kg, JN54 470 ng/kg). PCDD/F -yhdisteillä pilaantuneen alueen pinta-ala on 420 m<sup>2</sup>.
