KALEVAN LASTENTALO

ASBESTI- JA HAITTA-AINEKARTOITUS

TUTKIMUSRAPORTTI

TYÖNUMERO: 102358

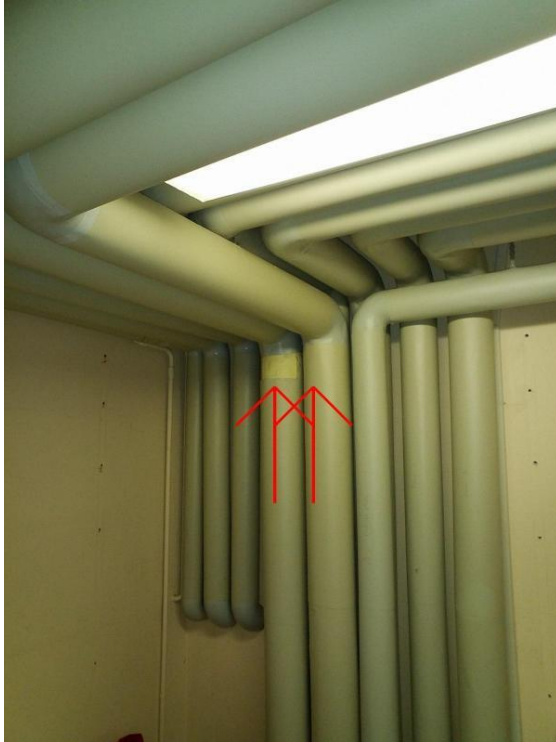
Tilan 040 vesi- ja lämmitysputkia. Nuolella merkityt putket ovat asbestieristeisiä, mutta verhoiltu muovisuojalla.

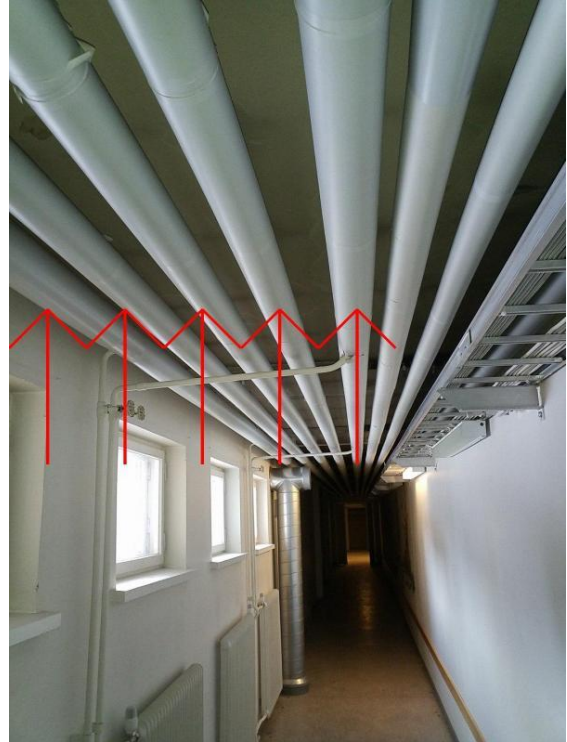
Yhdyskäytävällä 044 nuolilla merkityt putket ovat asbestieristeisiä ja suojattu muovisuojalla.

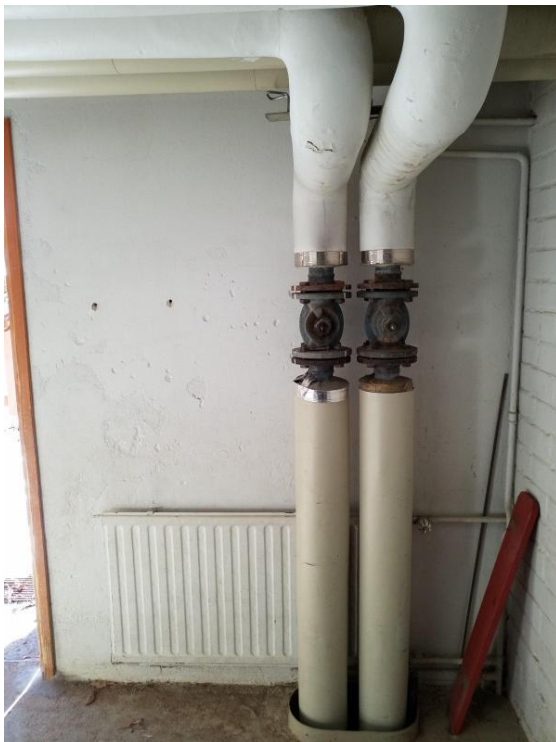
Kuva tilasta 011, jossa yläosan putkieristeet ovat asbestipitoisia ja alaosan eristeet villaeristeiset.

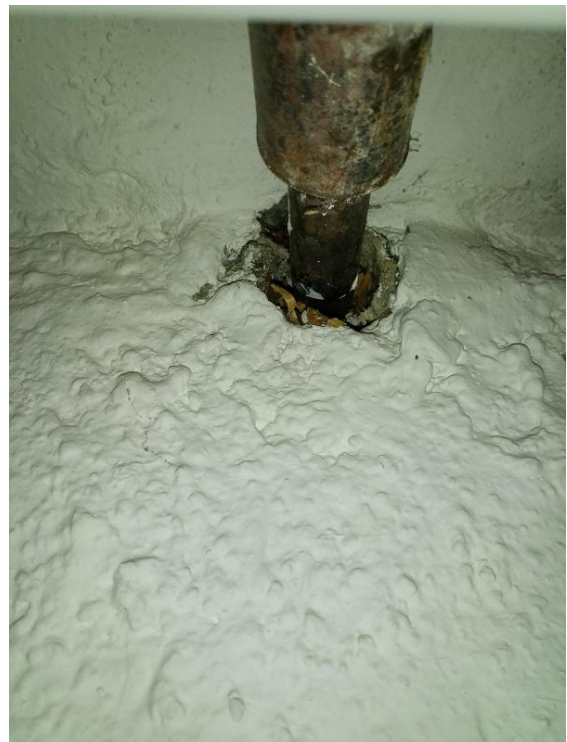
Teräsvesi/ lämpöputkien alkuperäisiä asbestieristeitä on paikoin poistettu, mutta läpivientien kohdille asbestipitoisia eristeitä on jätetty. Kuva on tilasta 076.

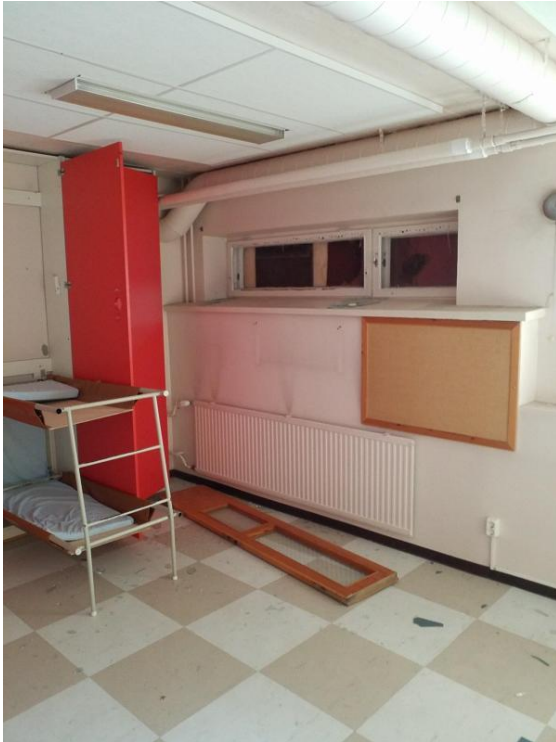
Tilan 054 lattiassa Finnflex-laattaa, 250mm x 250mm → sisältää asbestia.

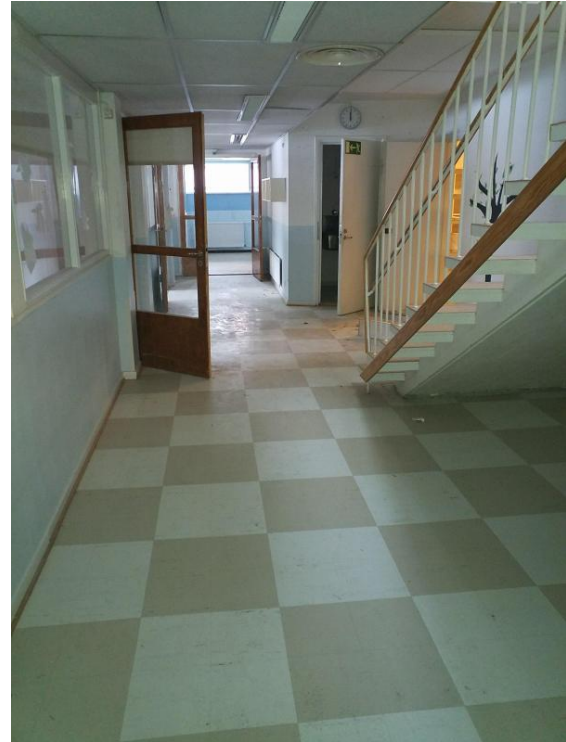
Tilan 052 Finnflex-laattaa, 250mm x 250mm → sisältää asbestia.

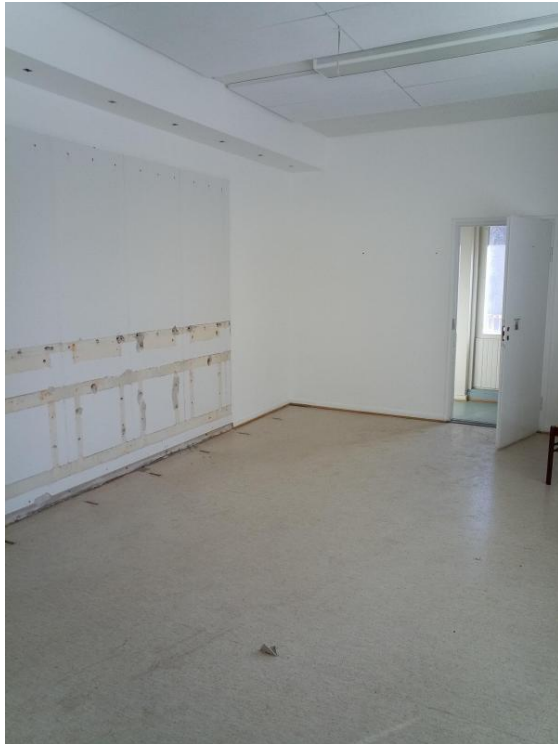
Yleiskuva tilasta 101. Uusitun pinnoitteen alla on asbestipitoista vanhaa pikiliimaa.

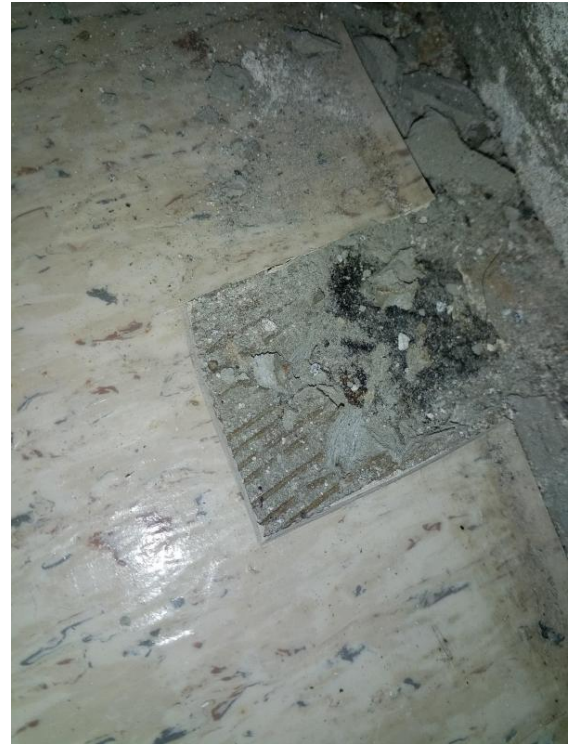
Tilan 101 nykyisen lattiamaton ja tasoitteen alla asbestipitoista mustaa pikiliimaa.

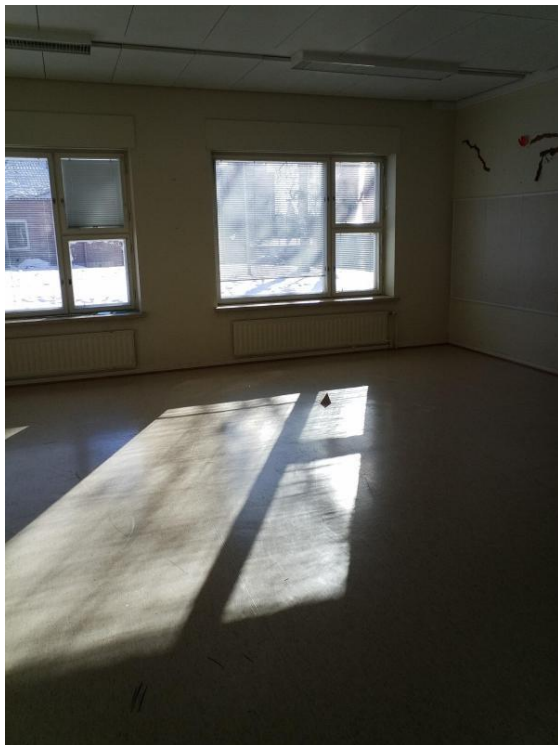
Yleiskuva tilasta 116. Uusitun pinnoitteen alla on asbestipitoista vanhaa pikiliimaa.

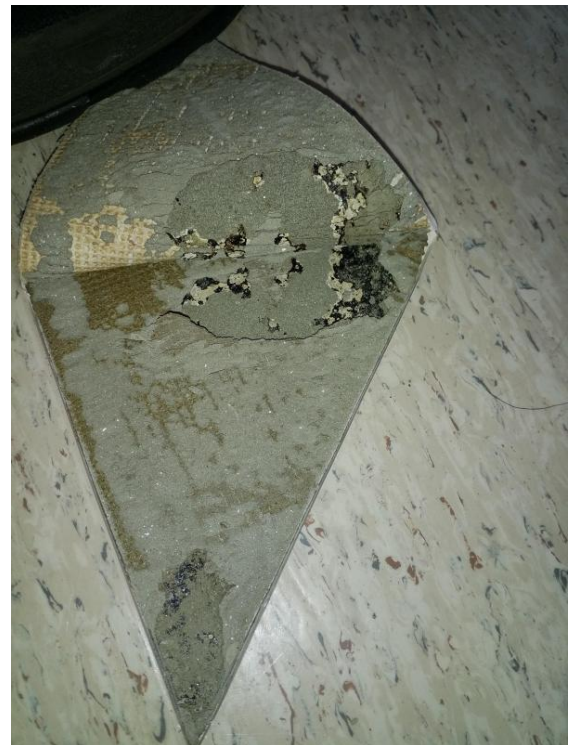
Tilan 116 nykyisen lattiamaton ja tasoitteen alla asbestipitoista mustaa pikiliimaa.

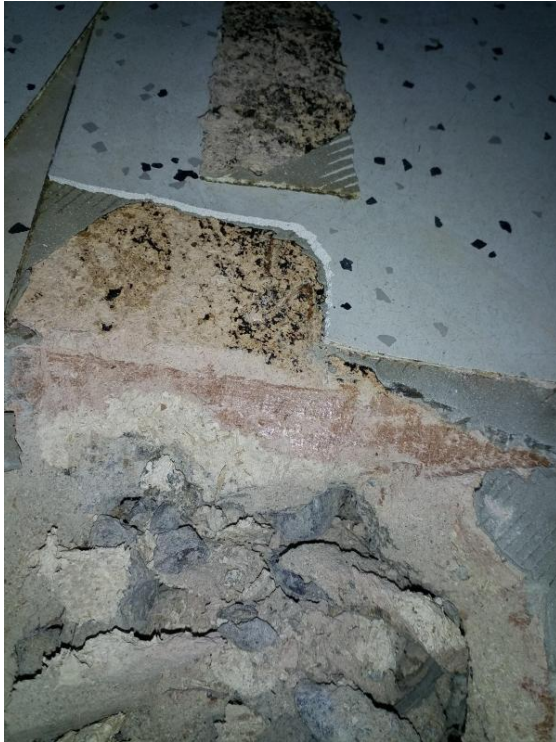
Tilan 016 lattian punaisesta ja valkoisesta massasta otettiin näyte 14 → sisältää asbestia. Tilassa lisäksi asbestipitoinen musta pikiliima.

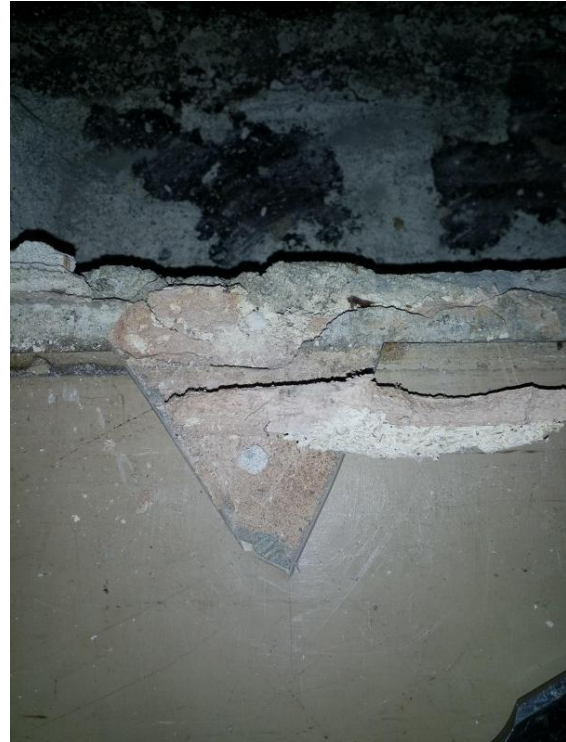
Tilan 053 lattiassa havaittiin näytettä 14 vastaavaa asbestipitoista punavalkoista lattiamassaa.

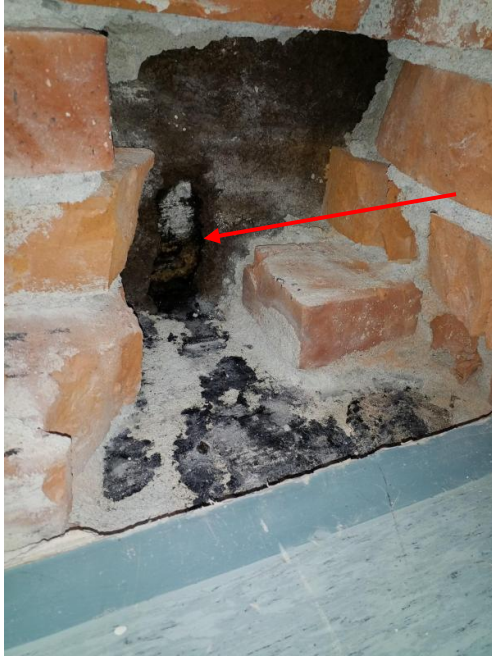
Tilan 001 ulkoseinän bitumisivelystä otettiin näyte 18 → sisältää asbestia. Asbestipitoista bitumisivelyä vasten on korkkieriste, jota tulee myös käsitellä asbestipitoisena, koska se on osittain kiinni sivelyssä.

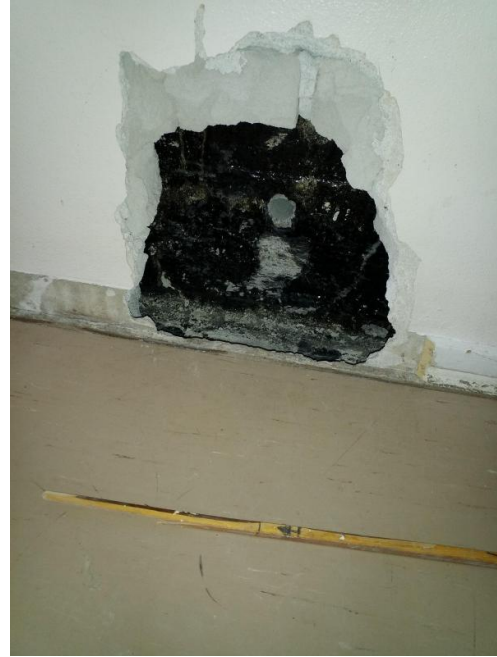
Tilan 053 ulkoseinän bitumisively.

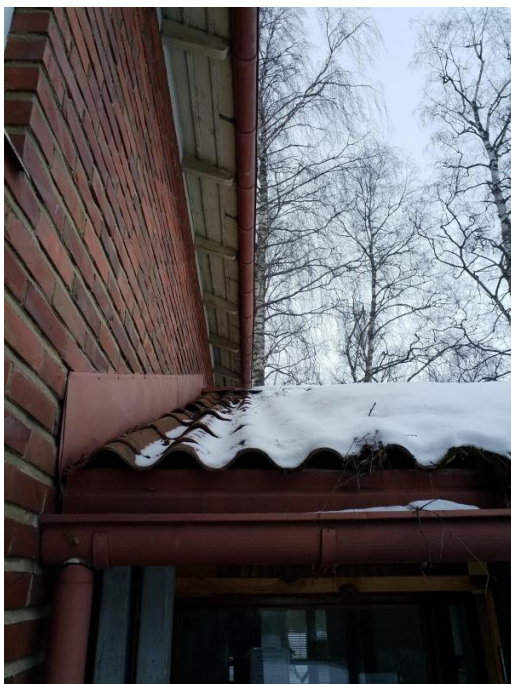
Yhdyskäytävän asbestipitoinen varttikate.

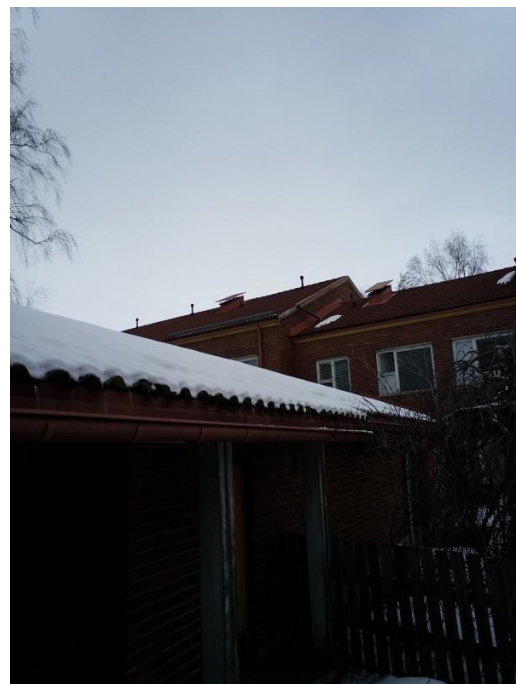
Yhdyskäytävän asbestipitoinen varttikate. Muuten katemateriaalina on pääosin tiili.

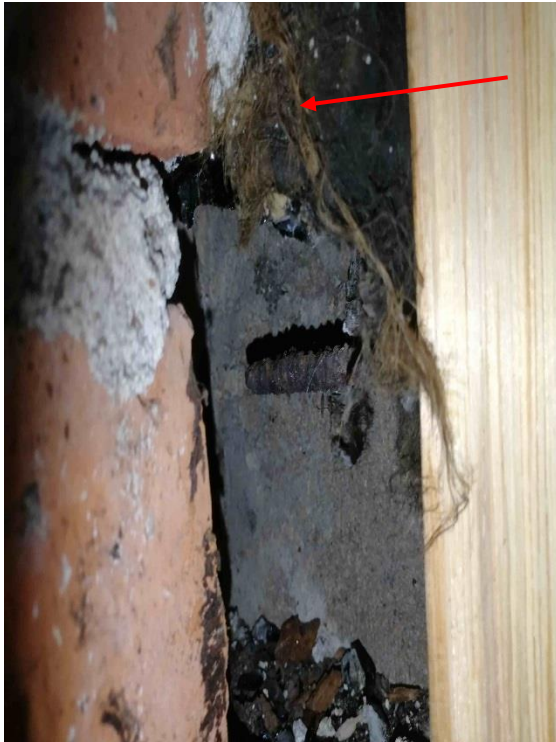
Näyte 1 ikkunarive → PAH-pitoisuus ylittää vaarallisen jätteen raja-arvon.

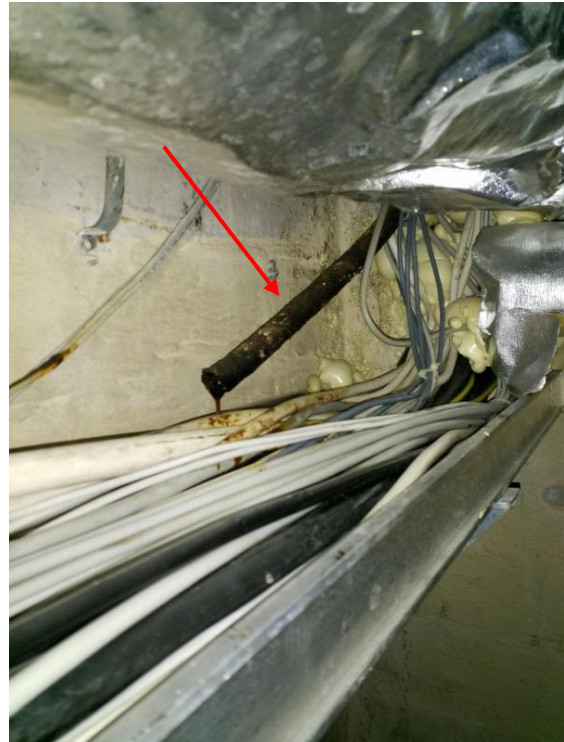
Rakennuksessa havaittiin yksittäisiä vanhoja sähköputkia, jotka sisältävät PAH-yhdisteitä.

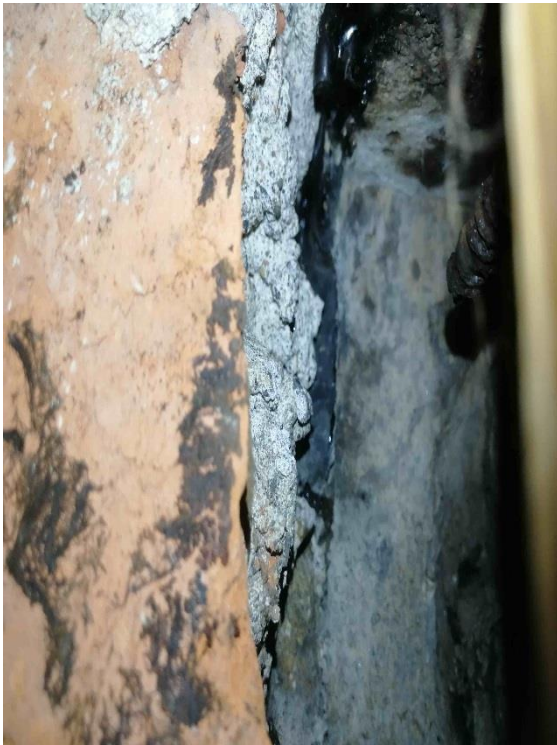
Näyte 2. vedeneristys sokkelista → ei sisällä asbestia ja PAH-yhdisteiden pitoisuus ei ylitä vaarallisen jätteen raja-arvoa.

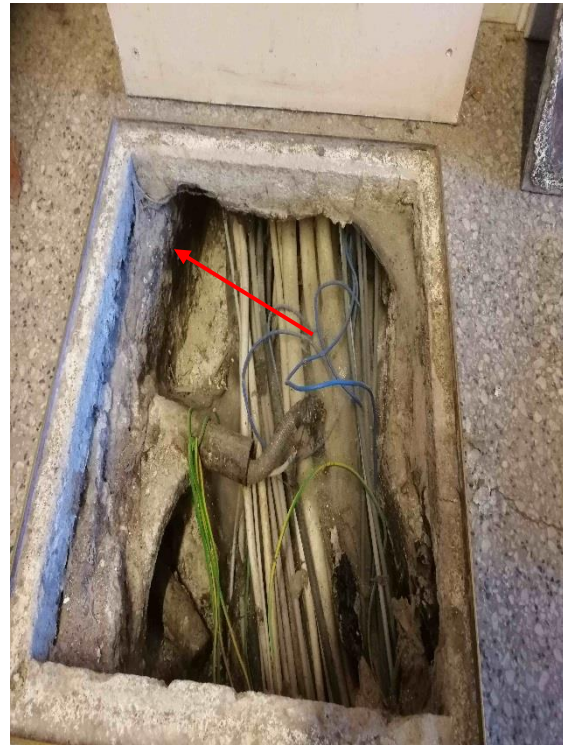
Näyte 3. bitumisively kanaalista → ei sisällä asbestia

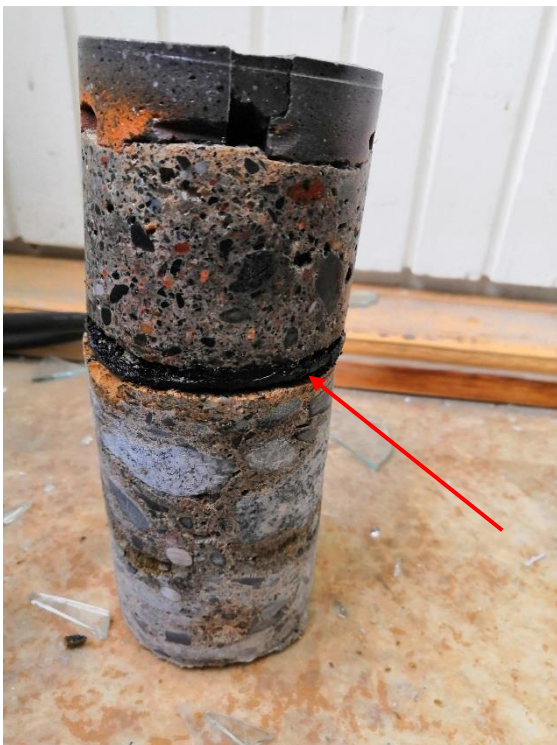
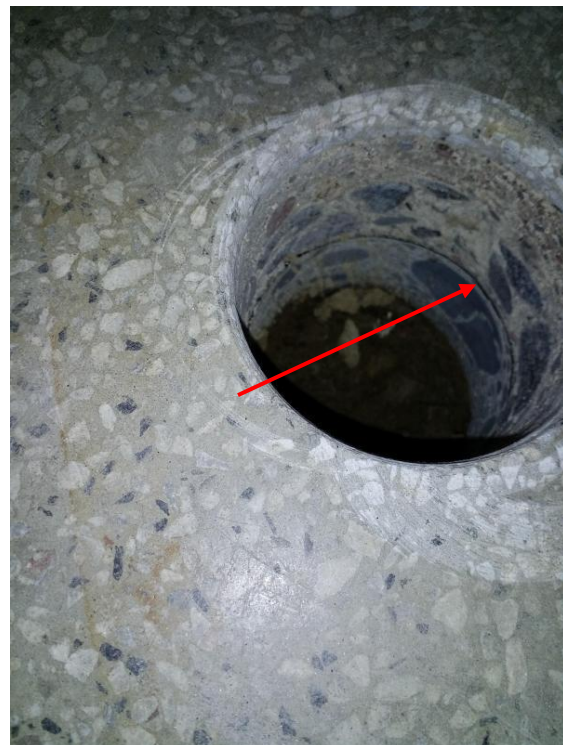
Näyte 4. parvekelaatan vesieriste → ei sisällä asbestia ja PAH-yhdisteiden pitoisuus ei ylitä vaarallisen jätteen raja-arvoa.

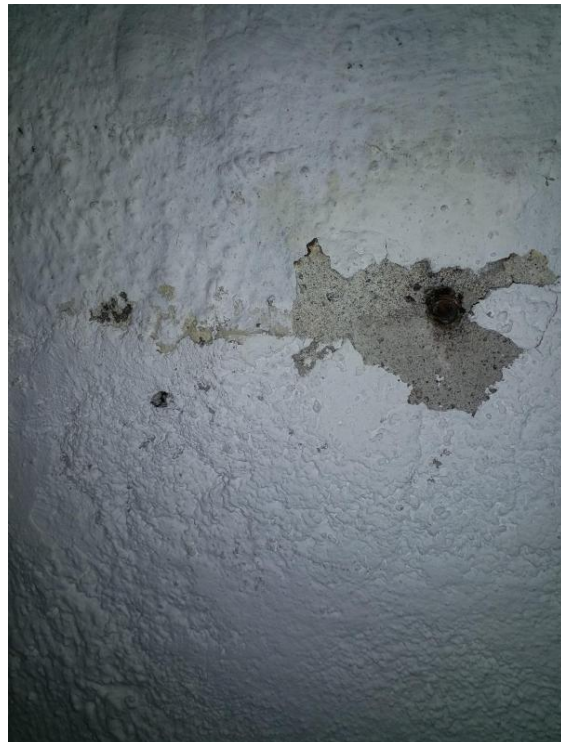
Näyte 8. LJH seinätasoite → ei sisällä asbestia.

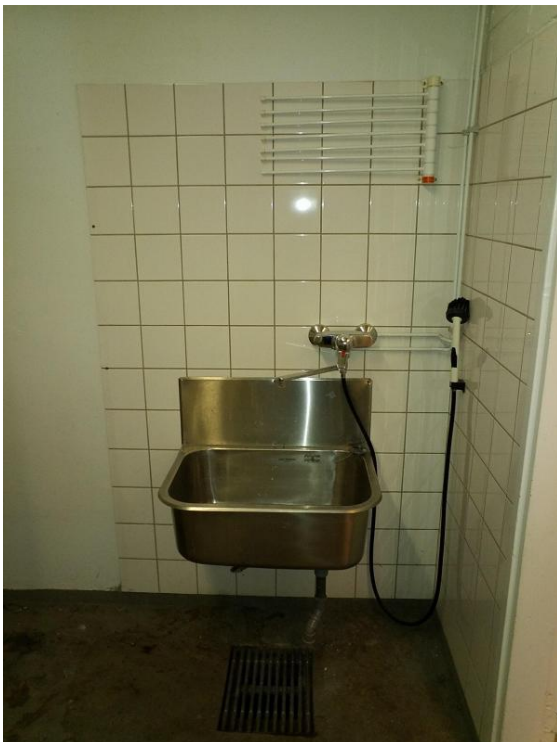
Näyte 11. tilan 075 seinälaatoituksesta → ei sisällä asbestia.

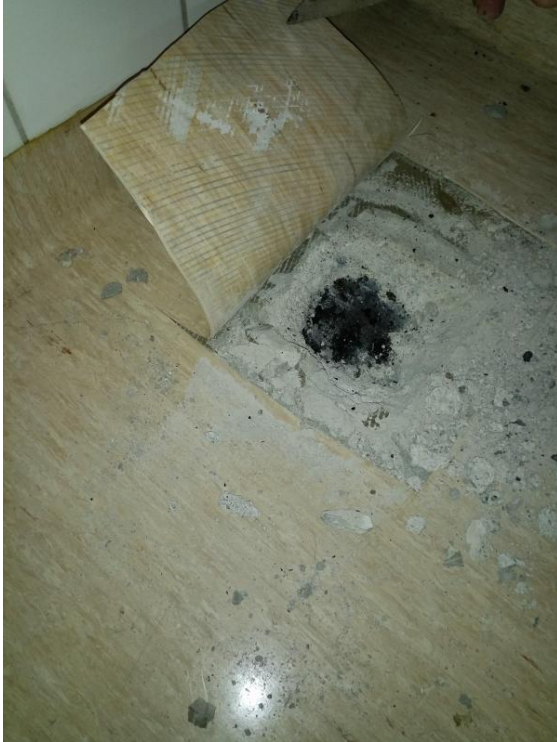
Näyte 15. märkätilan bitumisively → ei sisällä asbestia ja PAH-yhdisteiden pitoisuus ei ylitä vaarallisen jätteen raja-arvoa.

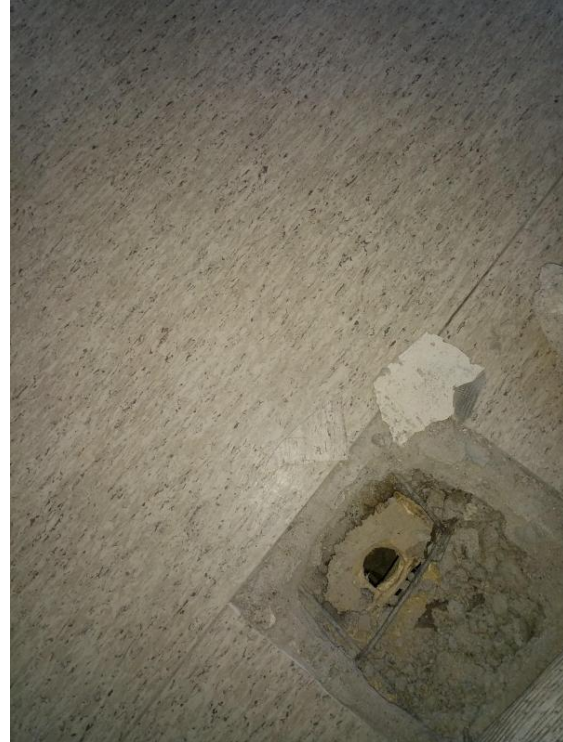
Näyte 16. muovimatto, liimat ja tasoitteet eivät sisällä asbestia.

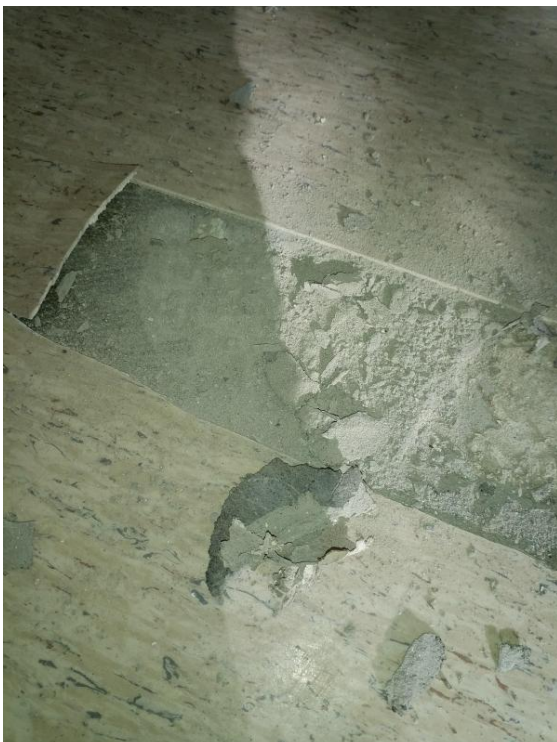
Näyte 17. lattian tasoitteet ja liima → ei sisällä asbestia.

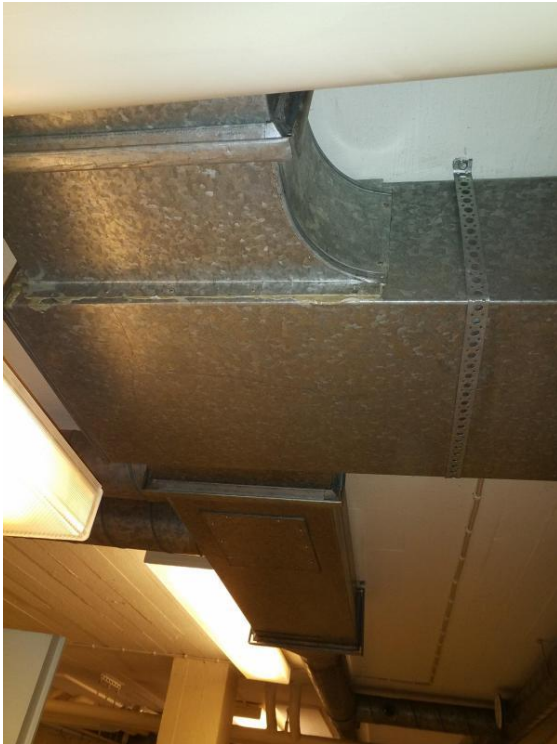
Näyte 20. IV-kanavan kitti → ei sisällä asbestia.

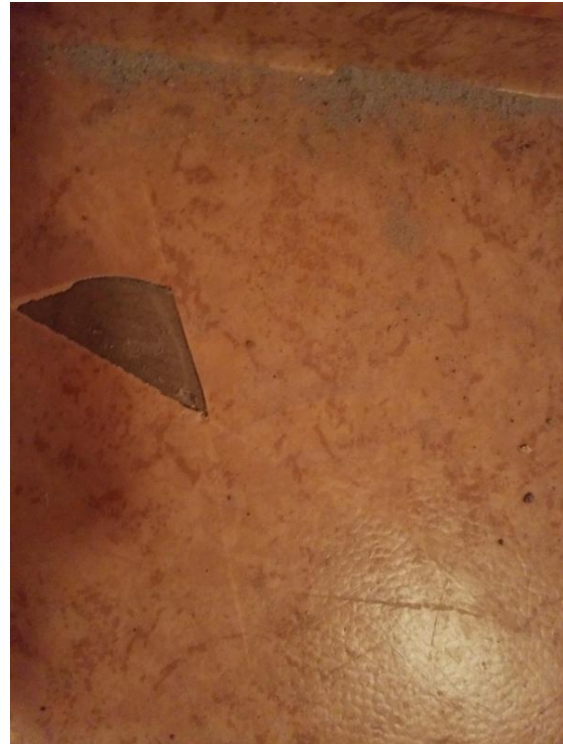
Näyte 21. pukuhuoneen 057 muovimatto ja liima → ei sisällä asbestia.

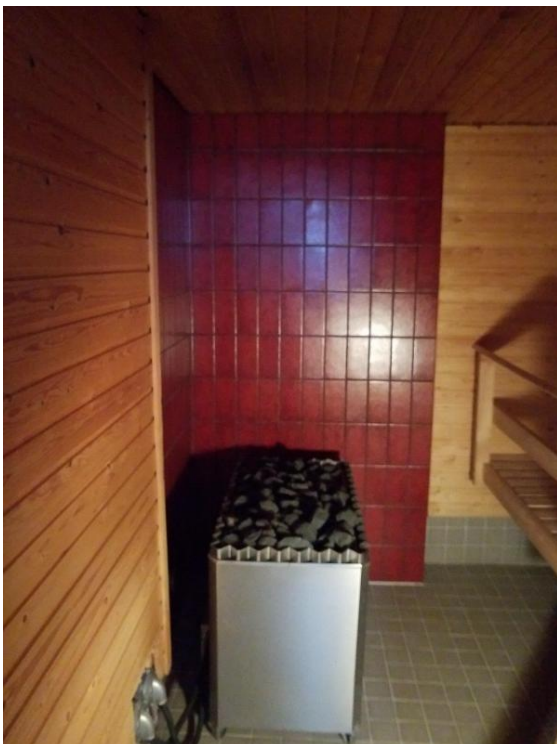
Näyte 22. saunan keraaminen laatoitus → ei sisällä asbestia.

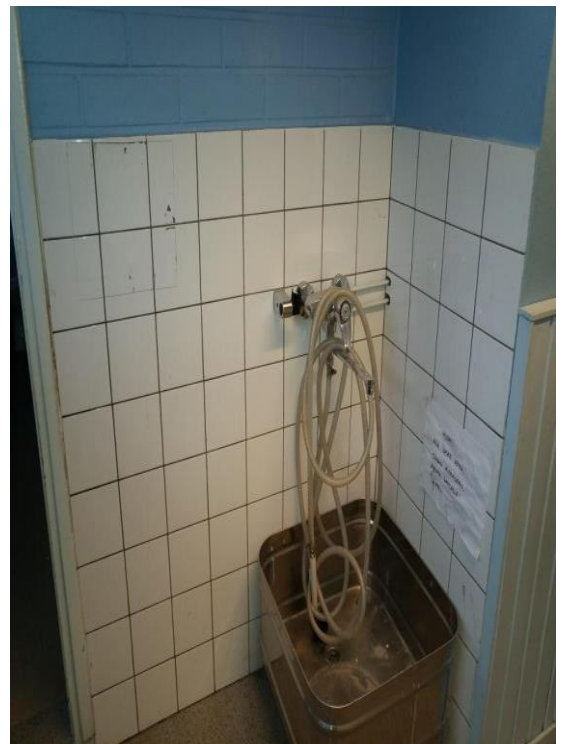
Näyte 23. tilan 051 keraaminen laatoitus → ei sisällä asbestia.

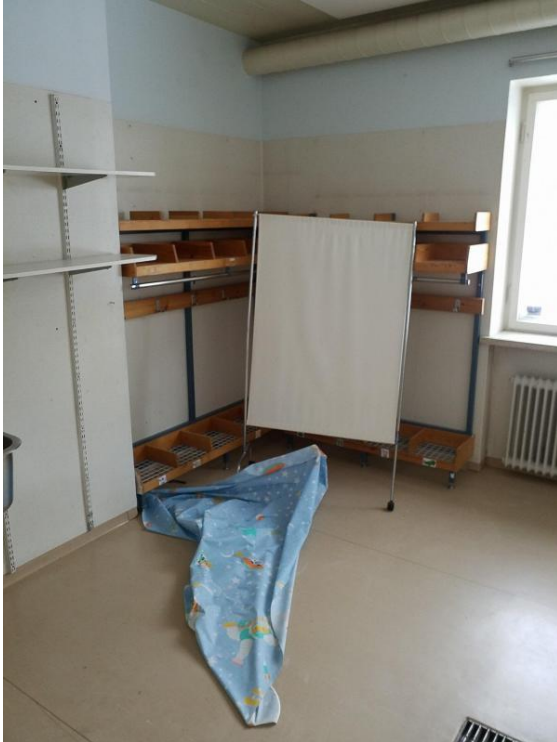
Näyte 24. tilan 139 seinätaipetti → ei sisällä asbestia.

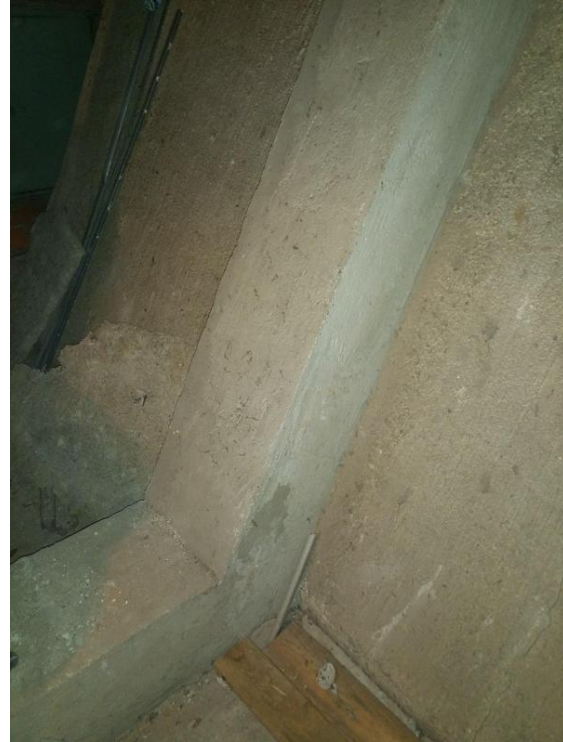
Näyte 25. yläpohjan IV-kanava → ei sisällä asbestia.
