Tampereen kaupunki

Nekalan vanha kaatopaikka

Tiivistelmä Nekalan vanhan kaatopaikan kunnostustarpeen arvioinnista

Päiväys	15.10.2024
Tekijä	Tanja Satta
Tarkastaja	Tomi Pulkkinen
Hyväksynyt	Katariina Rauhala

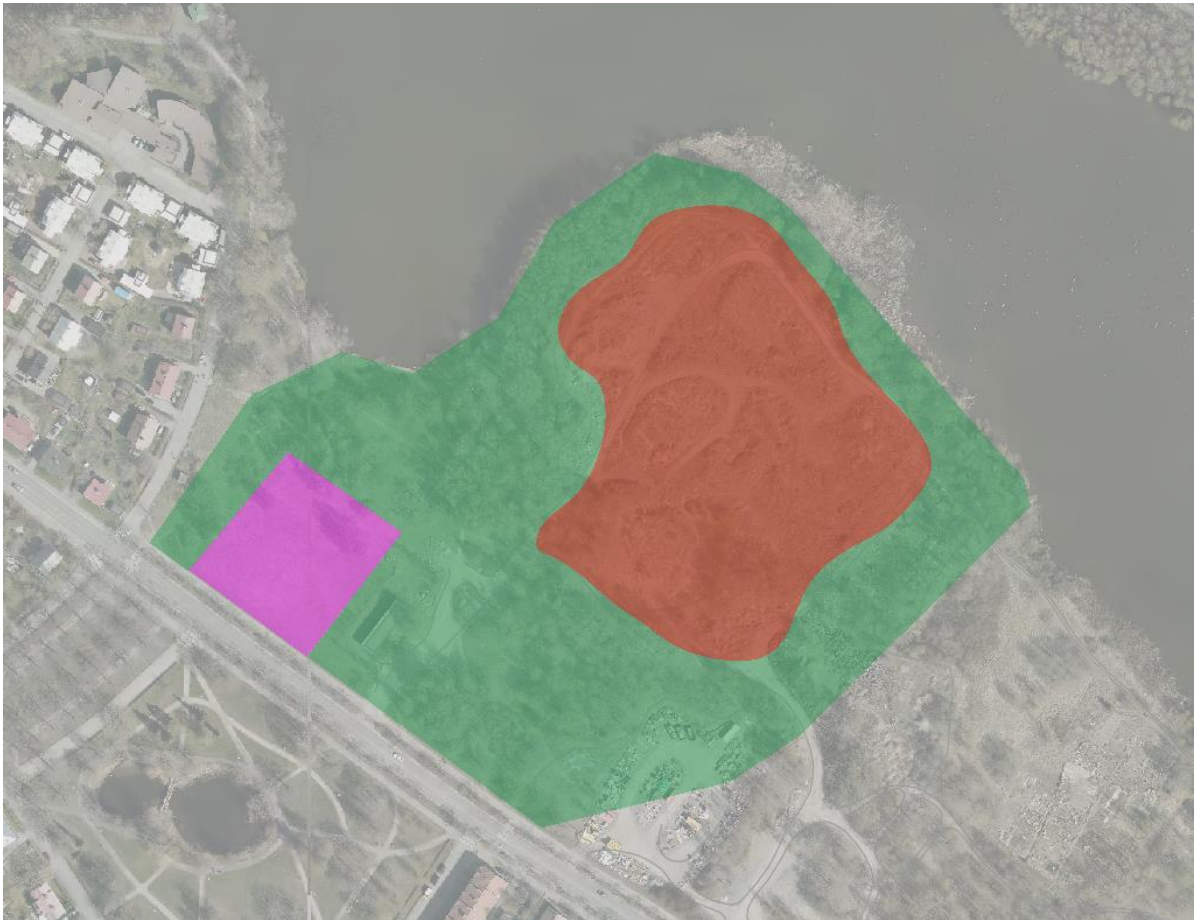
Kaatopaikalle sijoitetun jätteen laadusta, paikoista ja määristä ei ole tarkkaa tietoa. Tutkimusten perusteella kaatopaikalle on sijoitettu teollisuus-, rakennus-, kotitalous- ja ongelmajätteitä. Tutkimustulosten perusteella kaatopaikan voi jakaa kolmeen osa-alueeseen: varsinainen jätetäyttö, öljyisen jätteen alue ja kaatopaikan lievealue, jolla on vaihtelevasti jätteensekaista maata.

Kaatopaikka-alueen kokonaispinta-alaksi on arvioitu noin 6,6 ha. Jätetäyttöalueen pinta-alaksi on arvioitu 2,2 ha, öljyisen jätealueen pinta-alaksi 0,4 ha ja kaatopaikan lievealueen pinta-alaksi 4 ha.

Kuva 2. Kaatopaikan osa-alueet: jätetäyttö (punainen), öljyinen jäte (violetti) ja kaatopaikan lievealue (vihreä).

Kunnostusmenetelmänä jätetäyttöalueelle tehdään pintarakenteet, jotka estävät pintavesien suotautumisen jätetäytön läpi. Kunnostettava jätetäyttöalue on esitetty kuvassa 2 punaisella. Jätetäytön päälle tehtävä pintarakenne koostuu seuraavista rakennekerroksista (ylhäältä alaspäin):

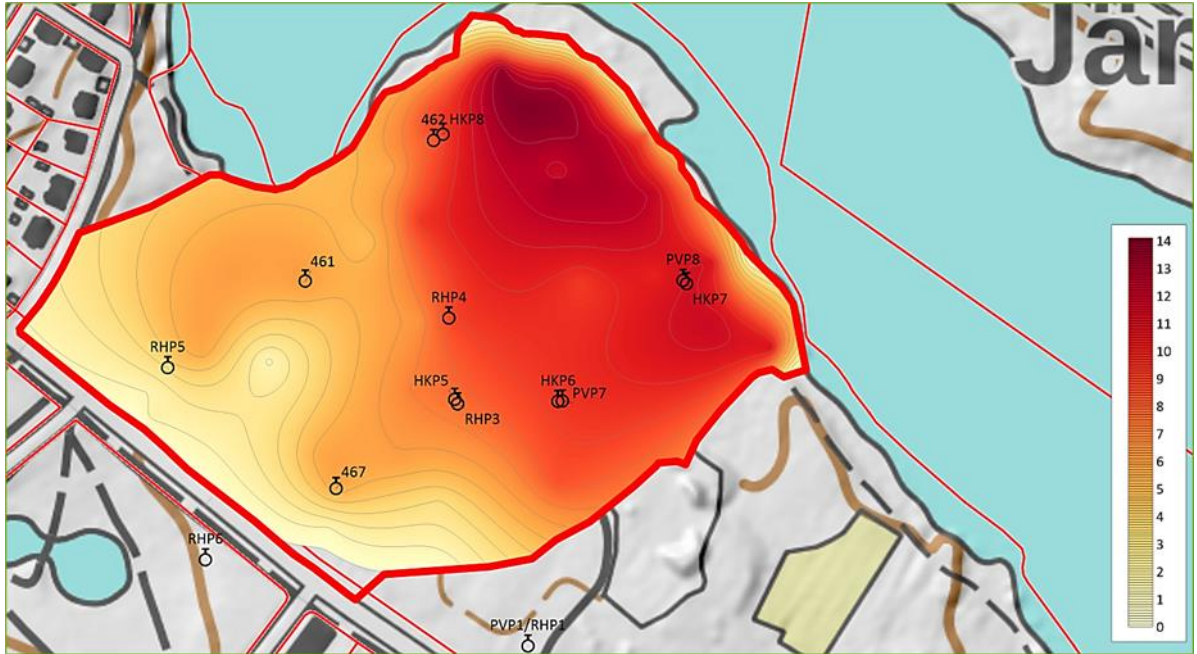
Kaatopaikalla ei ole pohjarakennetta, vaan nykyisestä kaatopaikka-alueesta merkittävä osa on täytetty Iidesjärveen ja sen rantakosteikkoon. Kaatopaikka muodostaa nykyisin selvästi rantaviivassa erottuvan niemen, mutta jätettä on läjitetty myös rannalle. Jätekerros on paksuimmillaan kaatopaikan pohjois- ja itäosassa ohentuen etelän ja lännen suuntaan (kuva 3).

Kuva 3. Jätetäyttökerroksen paksuus (m).
