# Asbesti- ja haitta-ainetutkimus

## Tutkimusselostus

20.3.2024 - päivitetty 17.6.2024

Kaukajärven koulu

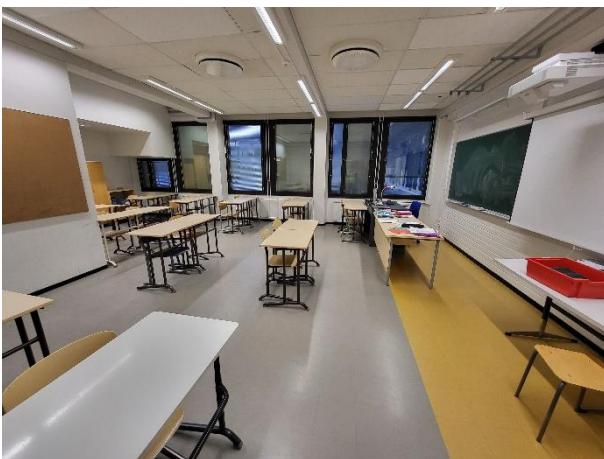
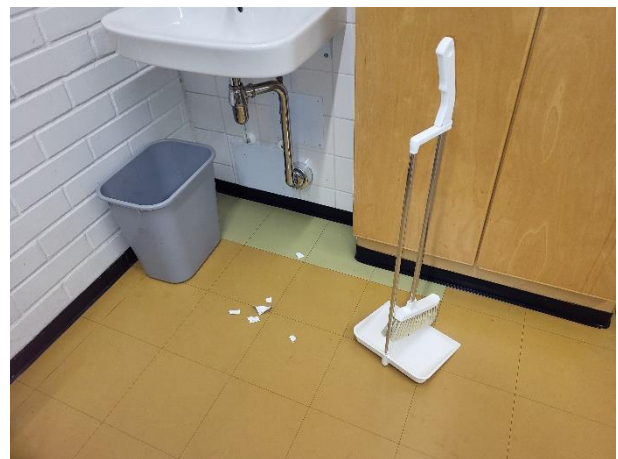
Rakennuksen alkuperäisillä rakennusosilla A-D on käytetty laajalti latioissa vinylilaattapinnoitteita mm. Finnflex (250 x 250 mm<sup>2</sup>) ja vinylilaattoja 300 x 300 mm<sup>2</sup>, jotka sisältävät asbestia. Asbestia on myös em. laattojen kiinnitysliimoissa. Vinylilaatoissa 300 x 300 mm<sup>2</sup> on vaihtelua ja osa näistä sisältää asbestia ja osa ei. Uudemmissa vinylilaatoissa ei ole näytteiden perusteella asbestia (mm. porrashuoneet ja saneeratut tilat).

Kuvat 2a ja b. Yleiskuvia Finnflex-lattiapinnoitteista.

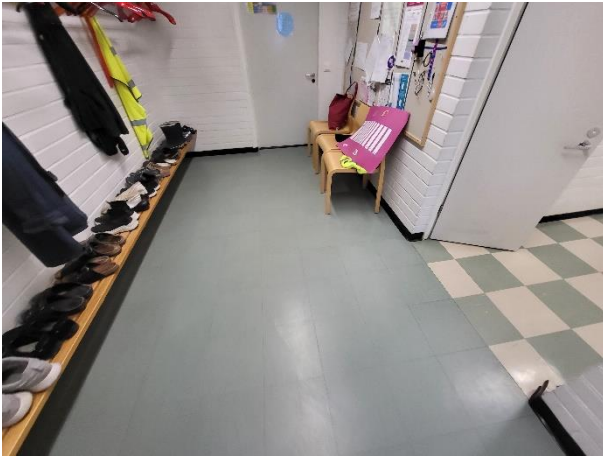
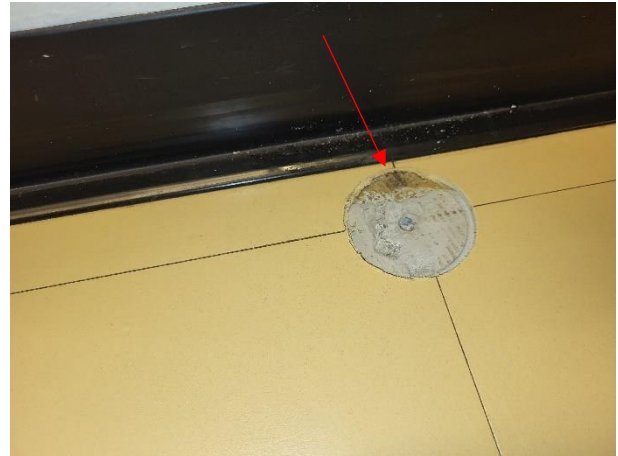
Myös uudempien 300 x 300 mm<sup>2</sup> vinylilaattojen ja muovimattojen alla voi olla aiempien Finnflex laattojen asbestipitoisten liimojen jäämiä. Tällainen havainto tehtiin ainakin käytävällä A120 sekä aiemmassa vuoden 2016 aikana tehdyssä kartoituksessa myös pukuhuonetilassa 283B. Suositeltavaa tarkastella em. pinnoitteiden alta vanhojen asbestiliimojen jäämiä laajemmin esim. lattia- ja seinäliittymistä, joissa jäämiä yleensä havaitaan todennäköisemmin (liimoja ei ole välttämättä hiottu pois näiltä kohdin tarkasti). Varauduttava myös näiden pinnoitteiden osalta asbestipurkuihin, jos rakenteisiin kohdistuu korjaustoimenpiteitä.

**Kuvat 3a ja b. Yleiskuvia 300 x 300 mm<sup>2</sup> vinyylilaatoista, jotka sisältävät asbestia. Vinyylilaattojen alla jäämiä aiemmista Finnflex-laatoista ja niiden liimoista.**

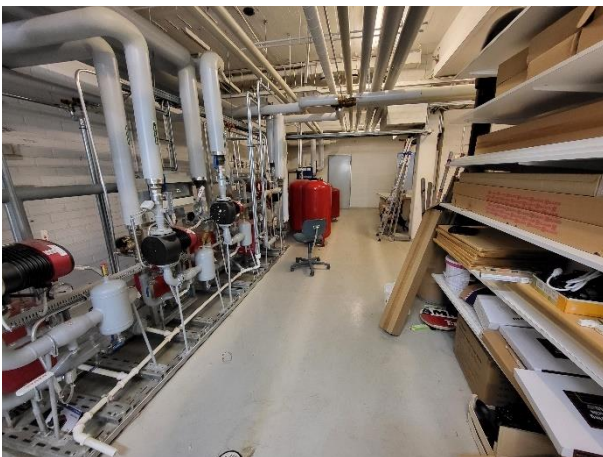
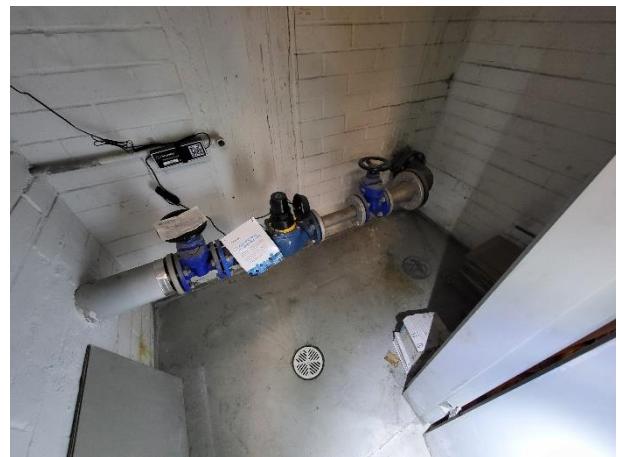
Lämmönjakohuoneiden 106Aa ja 106Ab lattian maalipinnoitteen kokoomanäytteissä havaittiin asbestia. Asbesti on lajiltaan Amosiittia, mitä on käytetty yleensä putkieristeissä sekä lämmitysjärjestelmissä. Havainto viittaa mahdollisesti siihen, että aiemman peruskorjauksen yhteydessä asbestipitoisten putkieristeiden sekä lämmitysjärjestelmien purkutöissä on jäänyt lattiapinnoille asbestikuitujäämiä, jotka ovat kapseloituneet uusien lattiamaalikerrosten alle.

**Kuvat 4a ja b. Lämmönjakohuoneen lattiamaalissa todettiin asbestia, joka on lajiltaan Amosiittia. Em. asbestilajia on käytetty yleensä putkieristeissä ja lämmitysjärjestelmissä, mikä mahdollisesti viittaa siihen, että talotekniikan peruskorjauksessa uuden lattiamaalikerroksen alle on jäänyt putkieristepurkujen yhteydessä asbestikuituja.**

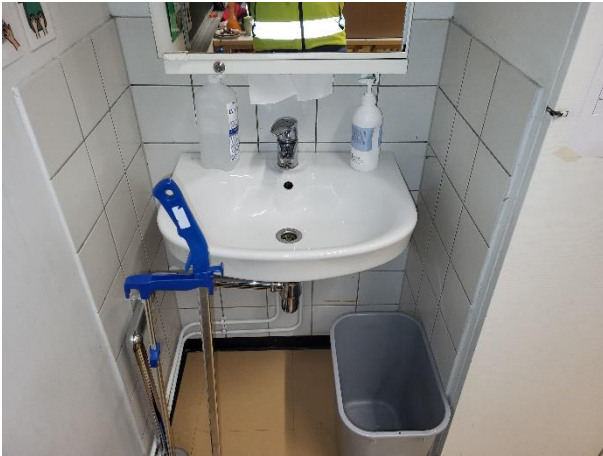
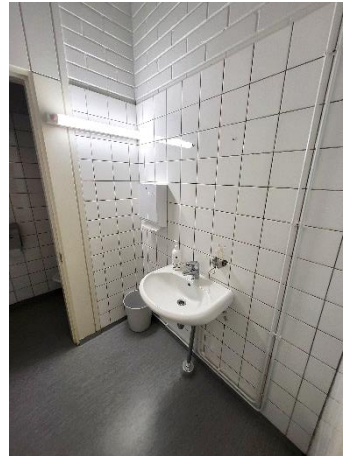
Alkuperäisillä rakennusosilla A-D seinäkaakelit sekä niiden kiinnitys- ja saumalaastit sisältävät asbestia. Näitä pintarakenteita havaittiin yleisesti luokissa sekä paikoin myös wc- ja pesutiloissa sekä osassa käytävä/aulatiloja. Osassa tiloja kaakelit ja niiden laastit näyttäisivät olevan kuitenkin uusittu saneerausten yhteydessä mm. yksittäiset luokka- ja wc-tilat sekä koulun keittiö.

Kuvat 5a ja b. Yleiskuvia luokkien ja wc-tilojen seinäkaakeleista alkuperäisillä rakennusosilla.

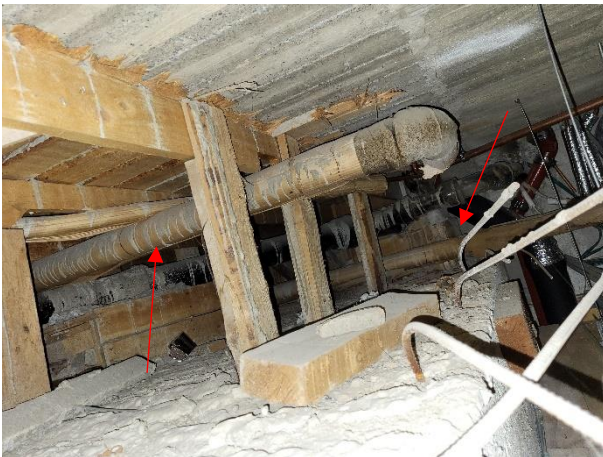
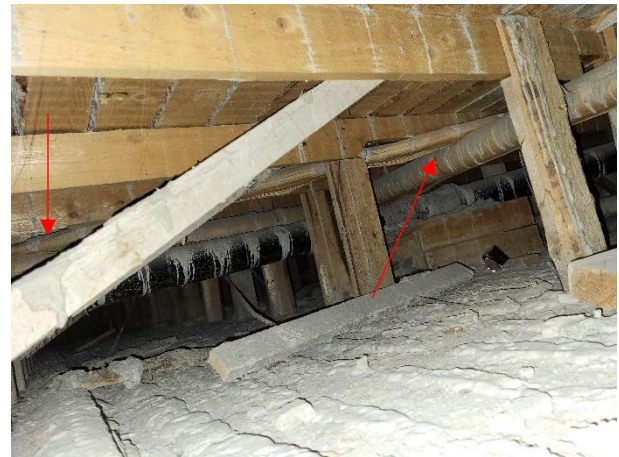
Käytävän 120A alakattotilassa sekä pystykotelorakenteiden sisällä havaittiin vesi-/lämpöputkia, joissa oli yhä asbestipitoisia putkieristeitä. Käytävän 120A alakattotilasta on myös ilmayhteys väestönsuojan yläpuolisen välipohjan ontelotilaan, jossa havaittiin vastaavia asbestipitoisia putkieristeitä.

Kuvat 6a ja b. Käytävän 120A alakattotilan kautta pääsee näkemään väestönsuojan yläpuolisen ”ontelotilaan”, josta tukeutuu yläpuolella oleva välipohjarakenne. Rakenteen ”ontelotilassa” on talotekniikkaa. Vesi-/lämpöputket asbestieristeisiä.

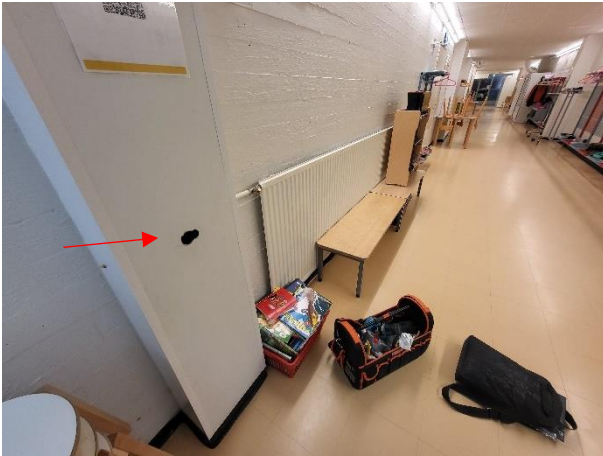
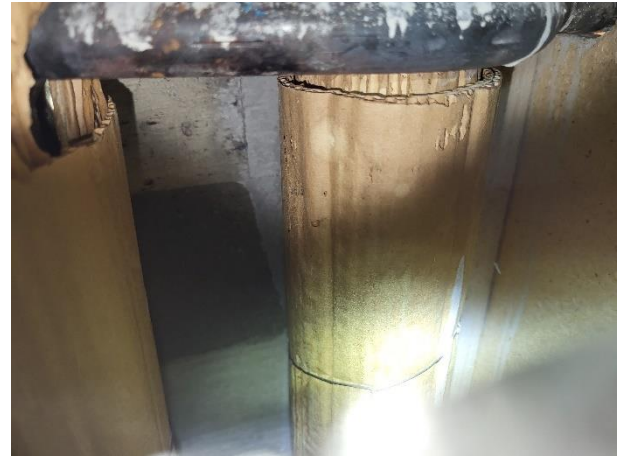
Kuvat 7a ja b. Käytävällä 120A pystykotelointeja, joiden sisällä asbestieristeisiä vesi- /lämpöputkia. Putket suuntautuvat alaspäin todennäköisesti putkikanaaliin sekä ylöspäin alakattotilaan ja sieltä väestönsuojan yläpuoliseen ontelorakenteeseen.

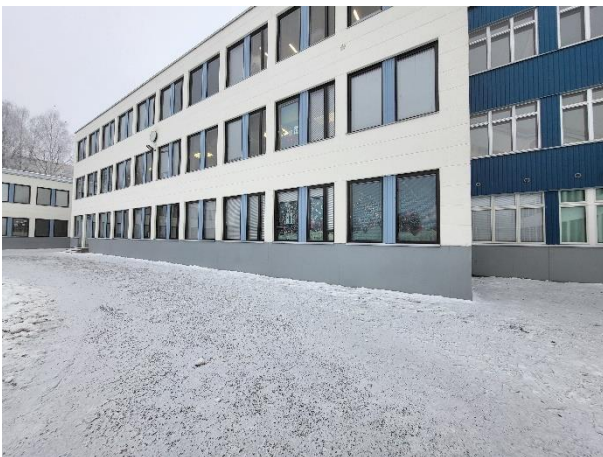
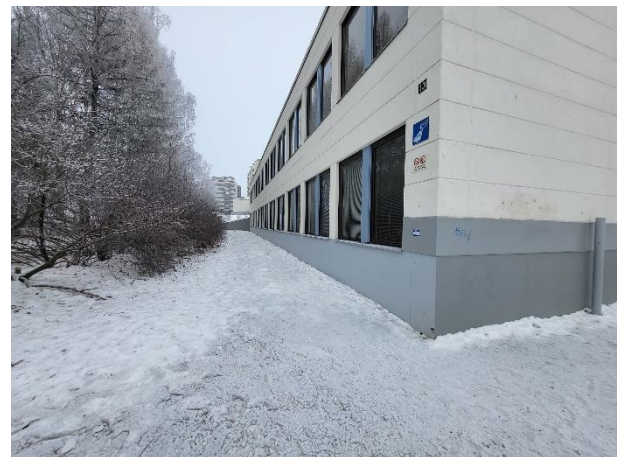
Alkuperäisten rakennusosien A ja C julkisivun maali- ja rappauskerrokset sisältävät asbestia.

Kuvat 8a ja b. Yleiskuvia A ja C-osien julkisivuista. Ulkoseinien kevytbetonielementtien valkoinen maali- ja rappauspinta sisältävät asbestia. B ja D-osilla em. pinnat eivät kuitenkaan näytteiden perusteella sisältäneet asbestia.

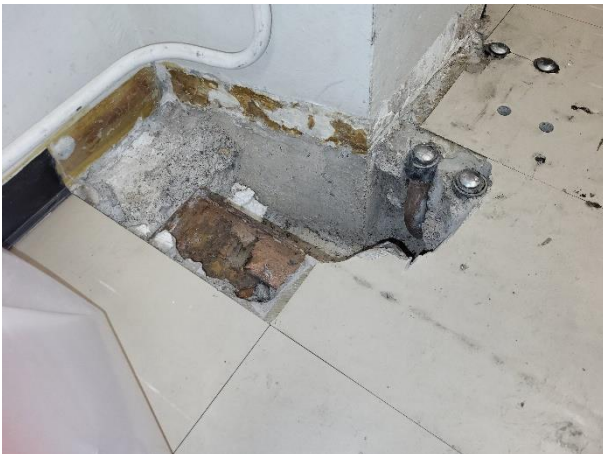
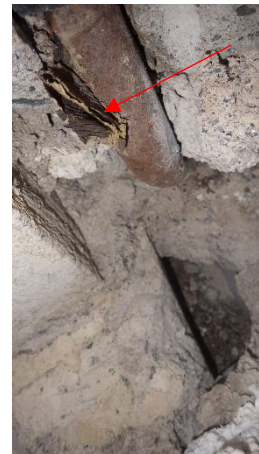
Aulan 131E ja lokerikot tilan 103Ea välillä on vanha A-osan ulkoseinä rakenne, jonka eristetilassa havaittiin tervattua kreppipaperia. Em. materiaalista ei saatu riittävää määrää näytettä PAH-analyysiä varten ja siten sen PAH-pitoisuus jäi määrittämättä. Vastaavan tyyppistä materiaalia todettiin kuitenkin tilan 135D alapohja- ja pilarirakenteen liittymässä (vanhan lämpölinjan / putkikanavan putkieriste) ja em. materiaalin PAH-pitoisuus oli matala ja alle vaarallisen jätteen raja-arvon.

**Kuvat 9a ja b. Tilan 135D ulkoseinä- ja alapohjaliittymän rakenneavaus. Alueella on vanha lämpölinja / putkikanava, jossa on putkieristeenä tervattua kreppipaperia. Vastaavaan tyyppistä paperia havaittiin myös A-osalla vanhan ulkoseinän sisällä tilojen 131E ja 103Ea välillä.**

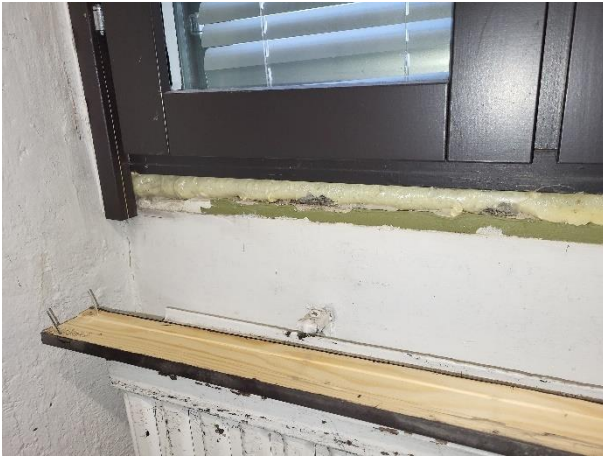
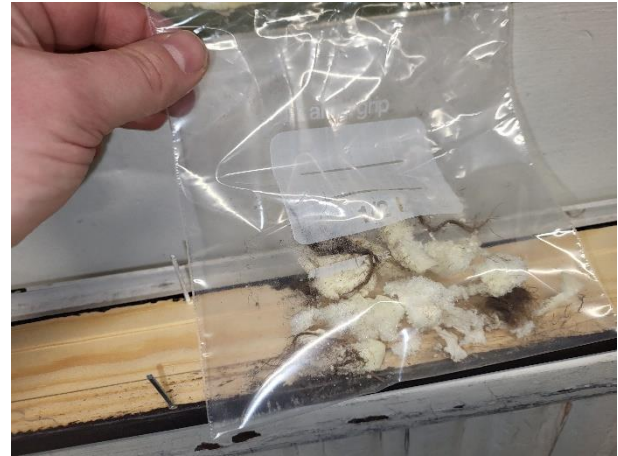
Alkuperäisillä rakennusosilla on ollut aiemmin ulkoseinä- ja ikkunarakenneliitoksissa rive-eristeitä (pellavarive), joiden jäämiä havaittiin ainakin tilassa 294D. Aistinvaraisesti arvioituna em. rive-eristejäämissä todettiin PAH-yhdisteiden hajua, mutta materiaalista ei saatu riittävää määrää näytettä PAH-analyysiä varten ja siten niiden PAH-pitoisuus jäi määrittämättä.

Kuvat 10a ja b. Tilan 294D ulkoseinä- ja ikkunaliitoksen tarkastus. Ikkunakarmin ja ulkoseinän välit tiivistetty uretaanivaahdolla, mutta vaahdon seassa havaittiin jäämiä vanhasta ikkunarive-eristeestä (pietty pellavarive).

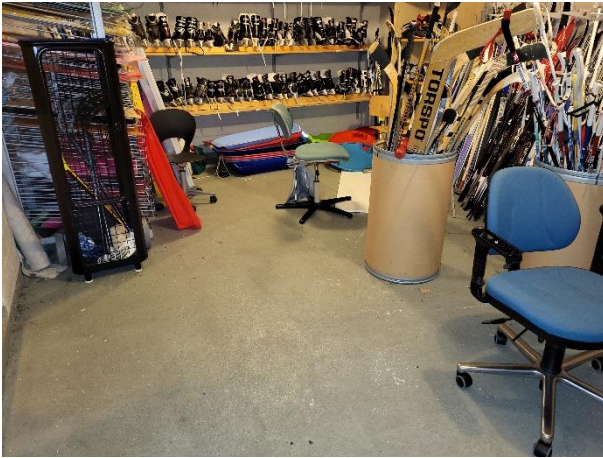
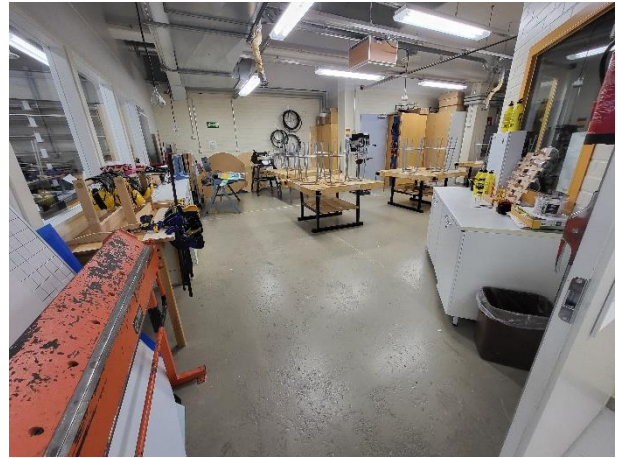
Väestönsuojan ja lämmönjakohuoneen lattiamaalit sisältävät raskasmetalleja, joiden pitoisuuksissa on vaarallisen jätteen raja-arvon ylityksiä. Lämmönjakohuoneen lattiamaalissa lyijypitoisuus on vaarallisen jätteen raja-arvon tasolla. Vastaavan tyyppistä lattiamaalia havaittiin myös B-osalla teknisen työn luokkien alueella, opetusvälinevarastossa 134A ja iv-konehuoneessa 136D.

Kuvat 11a ja b. Yleiskuvia maalatuista betonilattioista mm. väestönsuoja ja teknisen työn luokka.

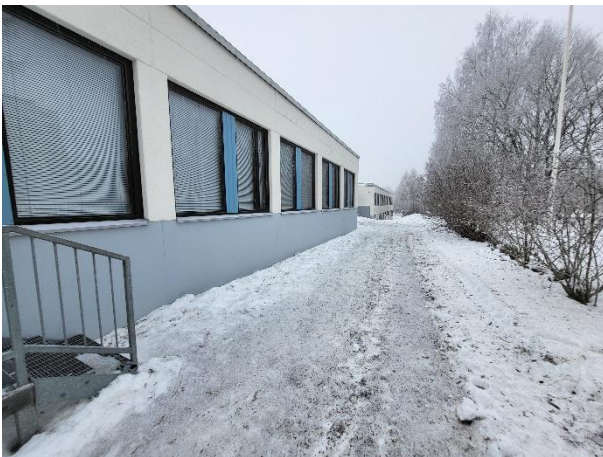
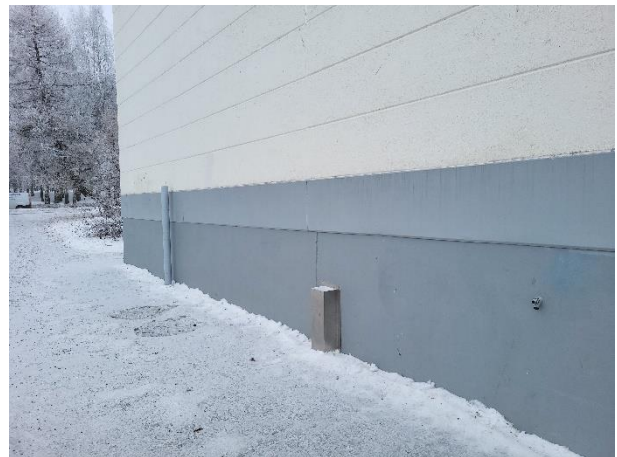
Sokkeleiden harmaa maali sisältää raskasmetalleja, joiden pitoisuuksissa on vaarallisen jätteen raja-arvon ylityksiä.

Kuvat 12a ja b. Yleiskuvia sokkeleiden maalipinnasta.

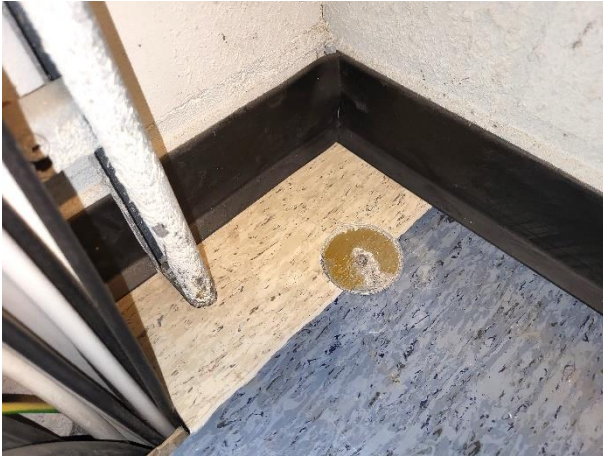
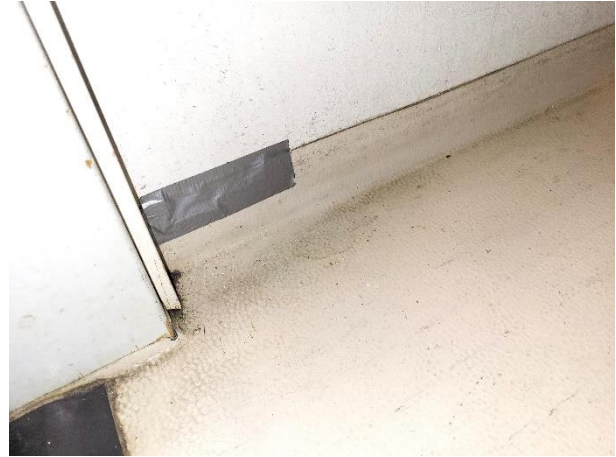
Rakennuksen muovimatot sekä vinyylilaatat sisältävät pistokoemaisesti otettujen näytteiden perusteella DEHP-yhdisteitä. Alkuperäiseltä ja laajennusosalta otetuissa

Kuvat 13a ja b. Yleiskuvia tutkituista lattiamattotyypeistä laajennusosalla ja alkuperäisellä osalla (näytteet DT1 ja DT2).

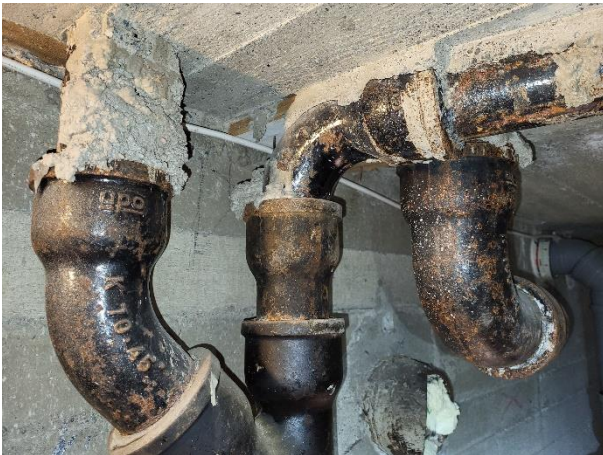
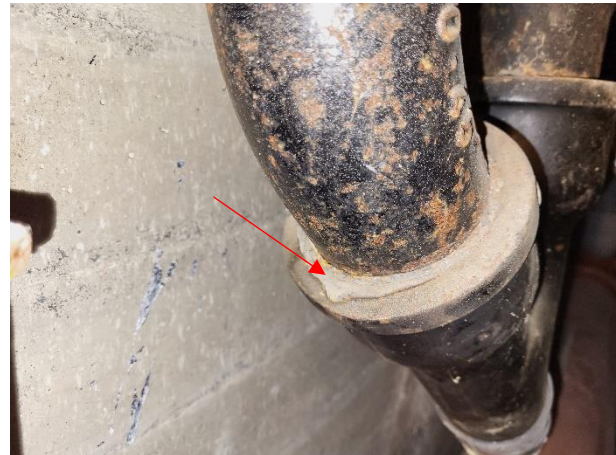
**Kuvat 14a ja b. Putkikanaalissa havaittuja valurautaviemäreitä, joiden muhviitoksissa lyijyjuotos.**

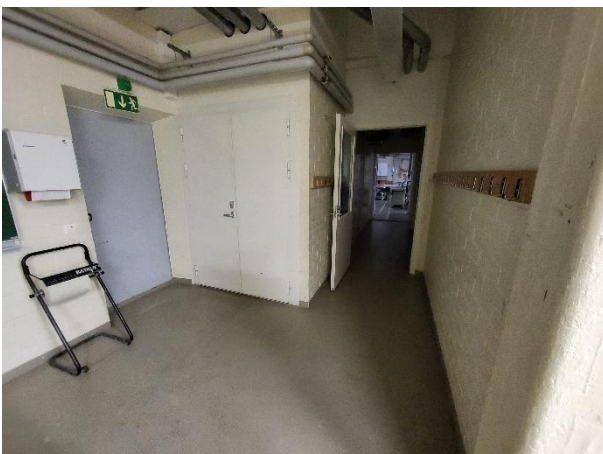
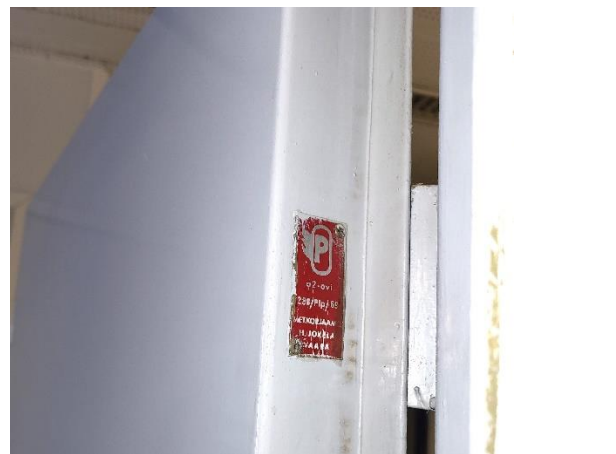
**Kuvat 15a ja b. Yleiskuvaa palo-ovista. Ovia on eri aikakausilta ja todennäköisesti niiden eristeet ovat asbestipitoisia. Asbestia on käytetty palo-ovissa jopa 1990-luvulle asti.**

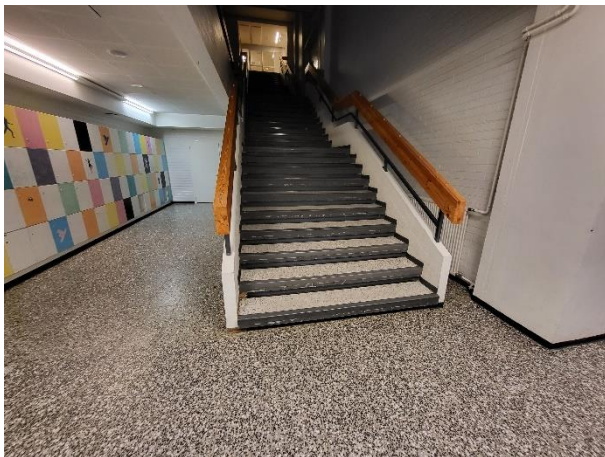
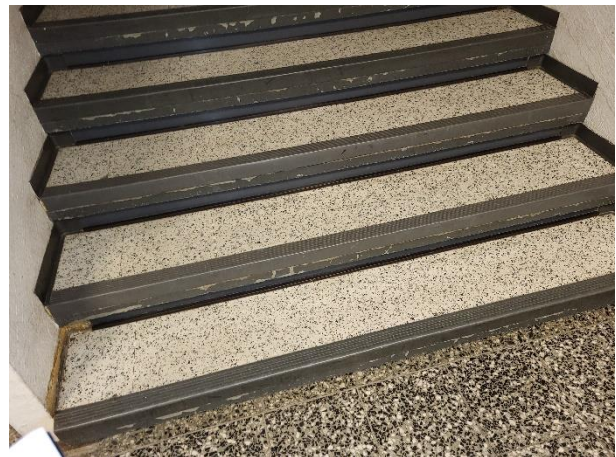
Kuvat 16a ja b. Yleiskuvia porrashuoneista ja aulatilasta. Portaiden uudempi vinyylilaatta, liima ja tasoite eivät sisällä asbestia. Aulojen lattian mosaiikkibetonilaatta ja sen saumaus- ja saneerauslaastit eivät sisällä asbestia.

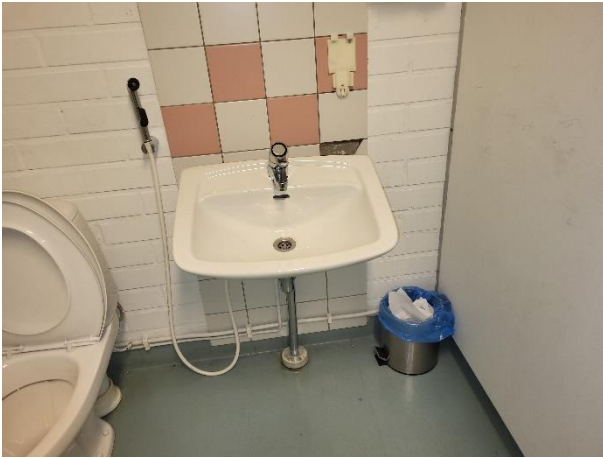
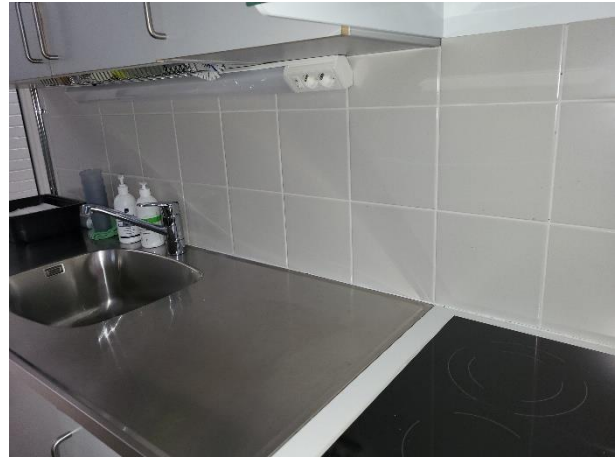
Kuvat 17a ja b. Yleiskuvia uudemmissa seinäkaakeleista ja niiden sauma- ja kiinnityslaasteista, jotka eivät sisällä asbestia. Näitä on käytetty laajennusosan E lisäksi alkuperäisillä ainakin koulun keittiössä sekä osilla saneeratuissa tiloissa.

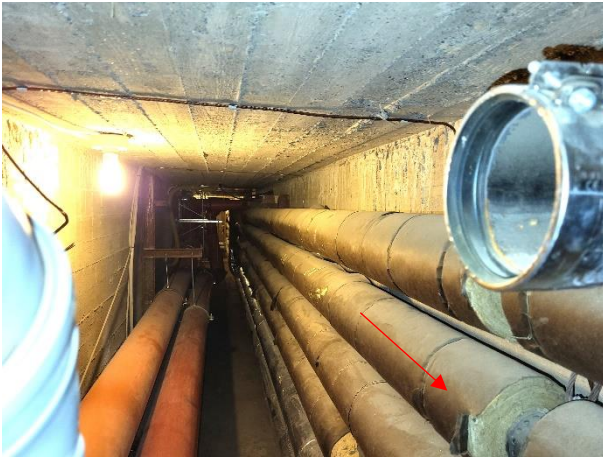
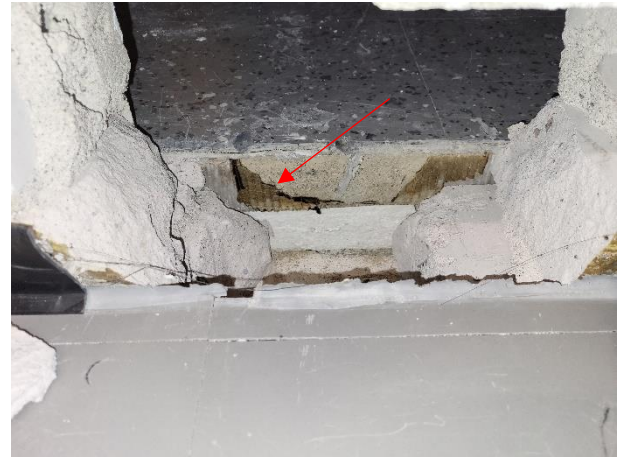
- Alkuperäisten rakennusosien A-D vanhojen lämpölinjojen putkieristeen tervatussa/bitumikäsitellyssä kreppipaperissa (PAH1) PAH-pitoisuus on matala ja alle vaarallisen jätteen raja-arvon.
- Alkuperäisten rakennusosien A, C ja D alla kulkevan putkikanaalin putkieristeen tervapahvissa (PAH2) PAH-pitoisuus on matala ja alle vaarallisen jätteen raja-arvon.
- Alkuperäisten rakennusosien A-D alapohja- ja väliseinäliitoksissa olevissa bitumikäsitellyissä valu-/aaltopahveissa (PAH3) PAH-pitoisuus on matala ja alle vaarallisen jätteen raja-arvon.

Kuvat 18a ja b. Putkikanaalissa olevia tervapahvilla pinnoitettuja putkieristeitä sekä alapohja- ja väliseinäliitoksissa olevaa bitumikäsiteltyä aaltopahvia.
