# Tutkimusselostus

Kaukajärven koulu  
Juvankatu 13, 33710 Tampere

Julkisivujen kuntotutkimus  
20.8.2024

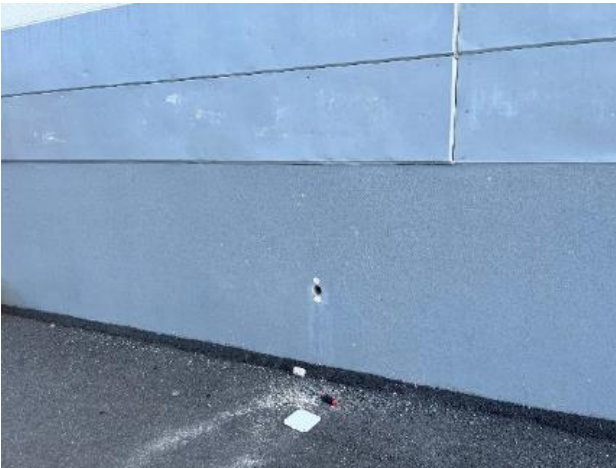
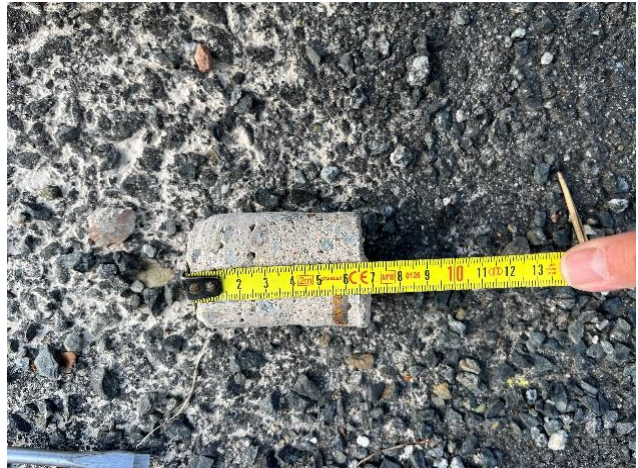
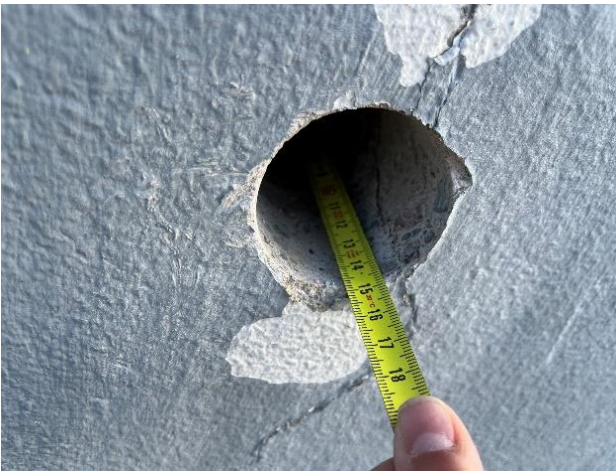
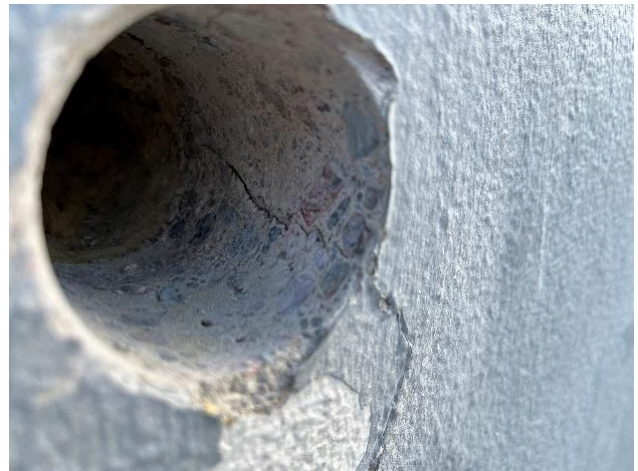
**Kuvat 10 a-d. Betonilieriöavaus BET4 sokkelielementtiin halkeaman kohdalle. Lämmöneristeenä 80 mm mineraalivilla ja ulkokuoren paksuus 70 mm. Ulkokuoressa on kuoren läpi ulottuva halkeama.**

Tutkittujen betonien laatu ja kunto ovat pääosin hyvät. Vanhan osan sokkelinäytteen BET4 muita näytteitä huonompi kunto johtuu betonissa olevasta halkeamasta, jonka on laboratoriotutkimusten perusteella arvioitu syntyneen jo ennen betonin kovettumista.

Vanhan osan sokkelirakenteille suositellaan yksittäisten betonihalkeamien korjaamista injektoidulla sekä sokkelin maalipinnan korjausta. Mahdolliset yksittäiset betonivauriot voidaan korjata laastipaikkamenetelmin (terästen esiin piikkaus, ruostesuojaus ja laastipaikkaus).

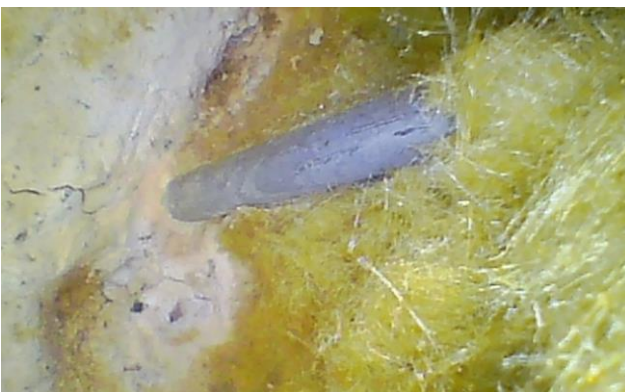
**Kuva 11. Ansa ruostumattomasta teräksestä sokkelielementin eristekerroksessa, rakenneavaus BET3.**

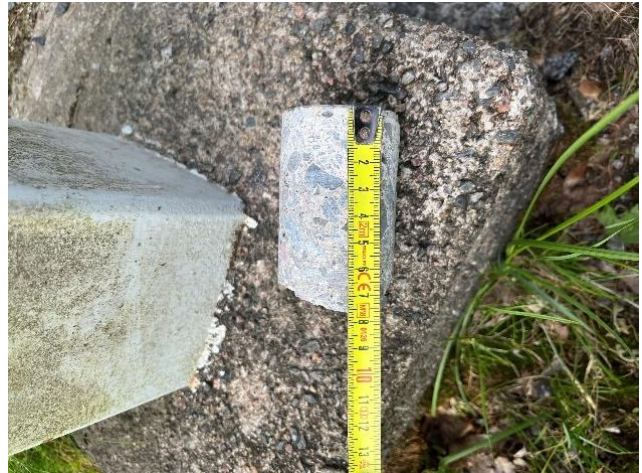
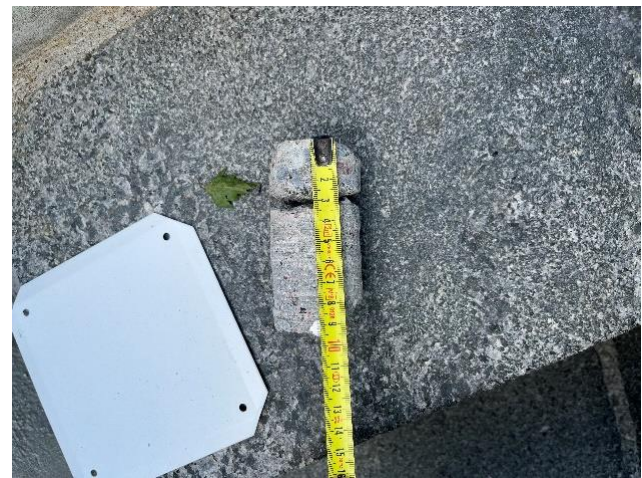
**Kuvat 12 a-d. Kuvat a, b) Betonilieriöavaus BET14 alkuperäisosan betonikaiteeseen. Kuvat c, d) Betonilieriöavaus BET13 laajennuksen betoniseen porraskaiteeseen. Porauksessa havaittiin suunnitelmien mukainen  $\varnothing 8$  mm raudoitusteräs n. 85 mm syvyydellä ulkopinnasta.**

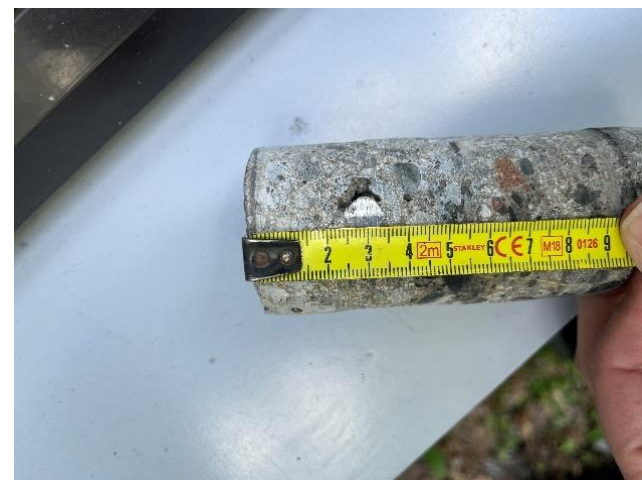
**Kuvat 13 a ja b. Betonilieriöavaus BET15 alkuperäisosan tukimuriin. Porauksessa havaittiin suunnitelmien mukainen  $\varnothing 8$  mm raudoitusteräs 25 mm syvyydellä ulkopinnasta.**

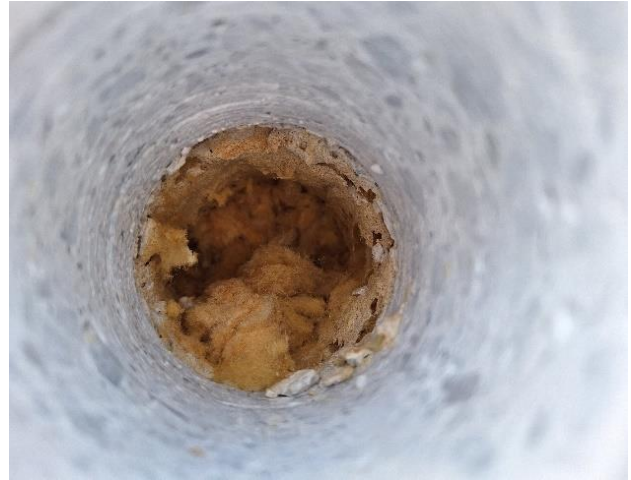
**Kuvat 14 a ja b. Betonieriöavaus BET9 laajennusosan sokkeliin.**

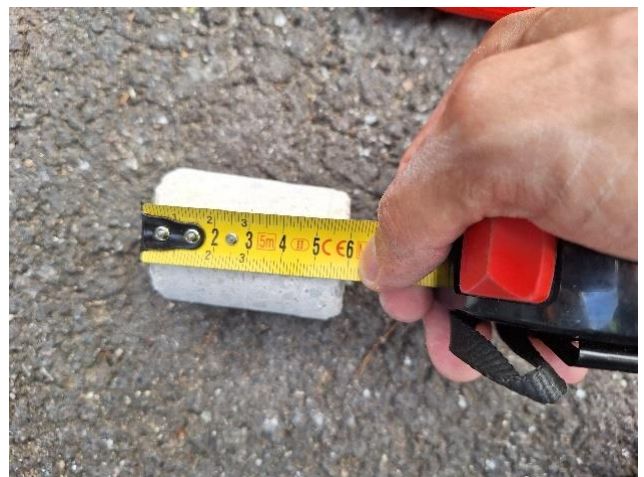
**Kuvat 15 a ja b. Betonieriöavaus BET11 laajennusosan julkisivuun.**

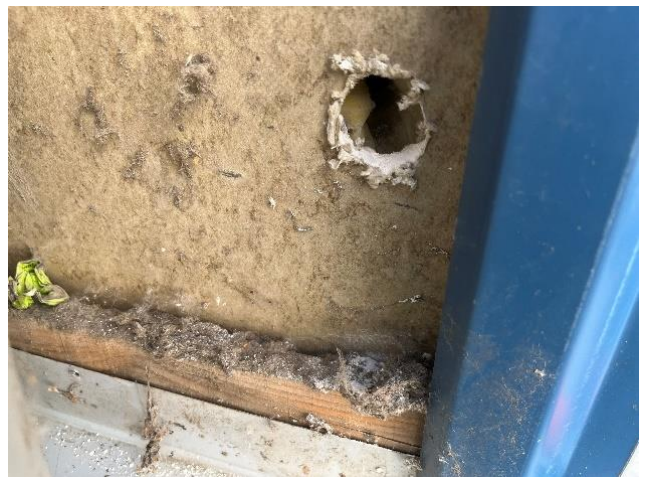
- pelti
- koolaus 20 mm
- kipsilevy
- mineraalivilla 250 mm

**Kuvat 16 a ja b. Rakenneavaus RA8 rakennuksen peltiverhottuun julkisivuun.**

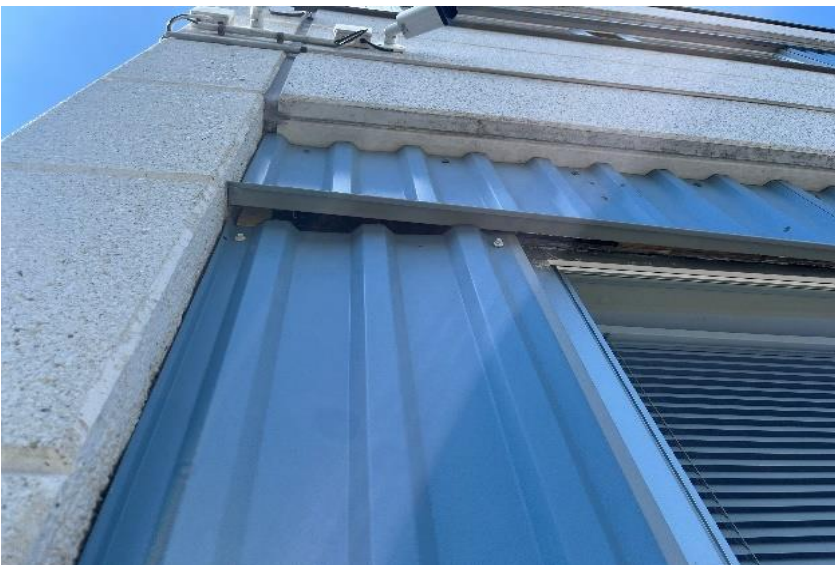
- pelti
- tuuletusväli / puukoolaus 25 mm
- alumiinipintainen polyuretaanilevy (ei jatkettu)

**Kuvat 17 a ja b. Rakenneavaus RA9 rakennuksen julkisivun peltiverhottuun osaan.**

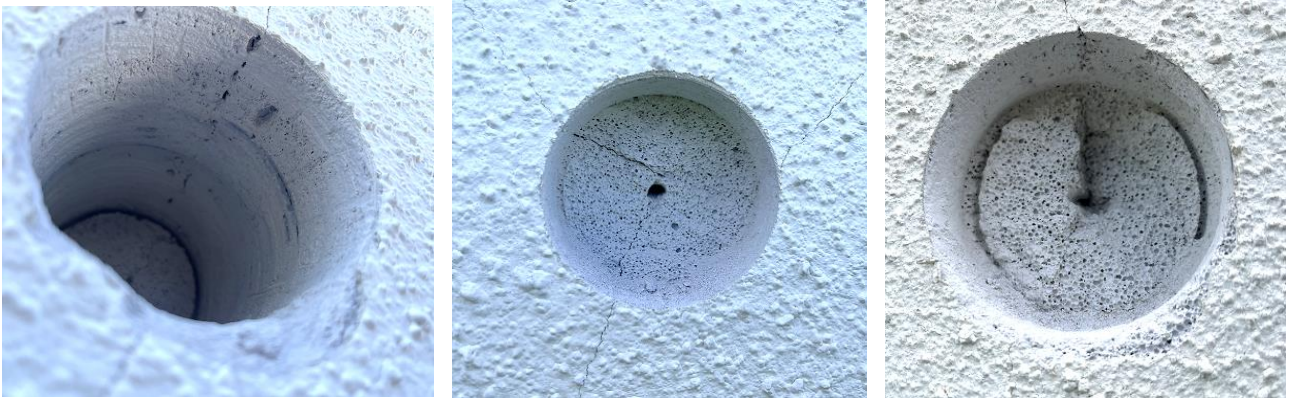
**Kuvat 18 a-c. Rakenneavaukset alkuperäisosan kevytbetonielementtiin. Kuva a: Rakenneavaus RA1. Kuva b: Rakenneavaus RA5. Kuva c: Rakenneavaus RA10. Kaikissa avauksissa julkisivuissa olevien halkeamien havaittiin jatkuvan syvemmälle kevytbetonielementtiin, avaukset tehtiin ~50...115 mm syvyyteen.**

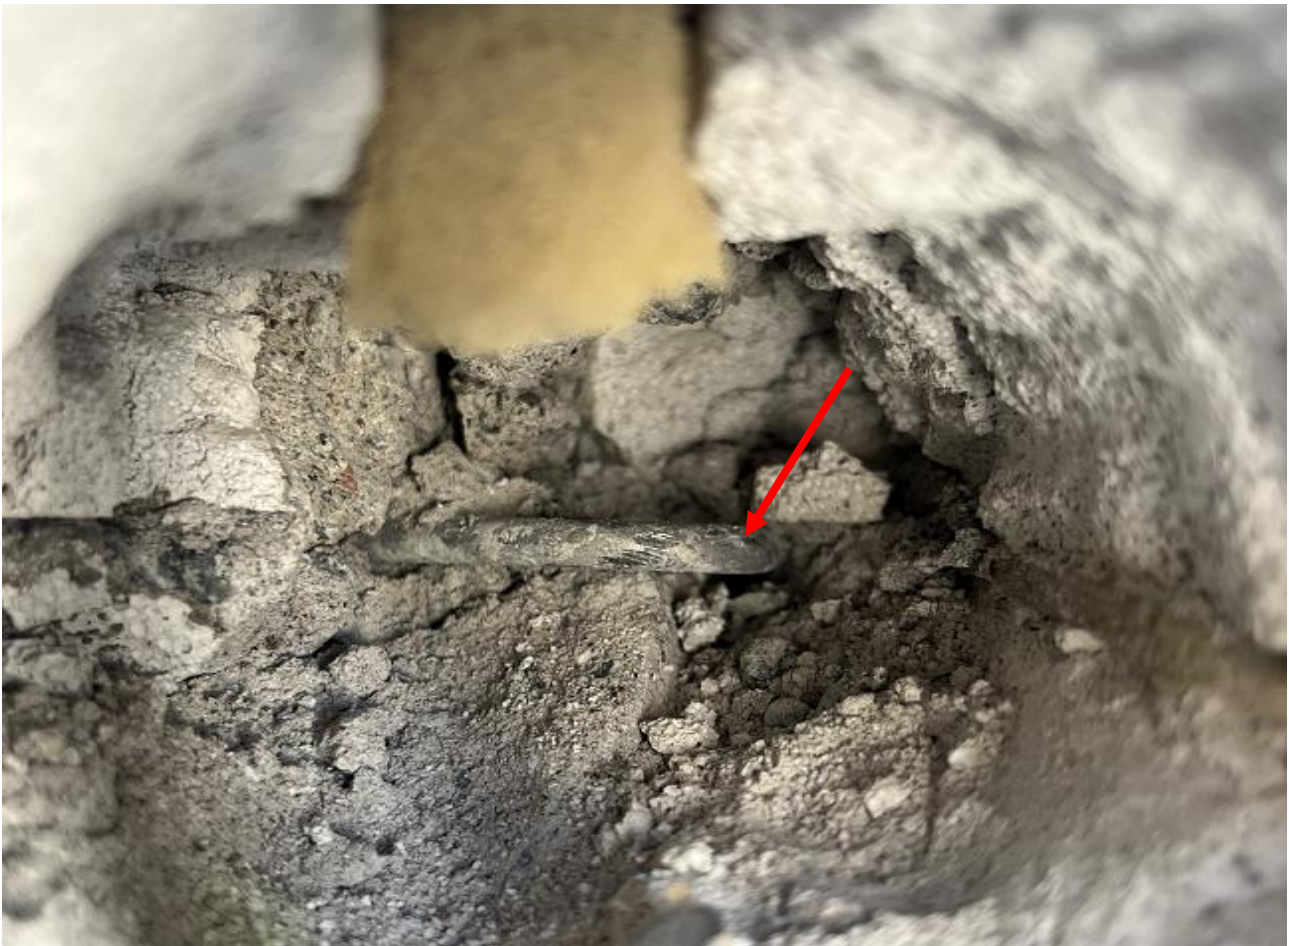
**Kuva 19. Rakenneavaus RA2 kevytbetonilankkujen välisen pystysauman kohdalle. Rakenneavauksessa havaittiin suunnitelmien mukainen ruostumaton sidontalenkki sileästä teräksestä (~Ø 5 mm). Saumassa on suunnitelmien mukainen betonivalu, mutta sen sisällä ei havaittu pystyterästä. Elementtisaumassa on alkuperäinen vaahtomuovinauha. Rakenneavauksesta otettiin kevytbetonin kloridinäyte.**

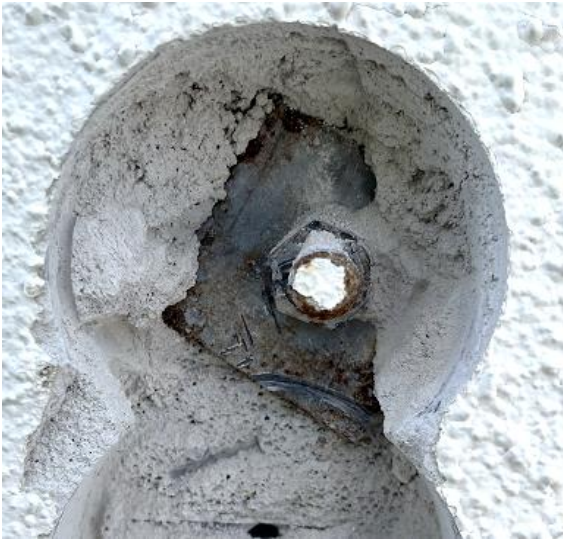
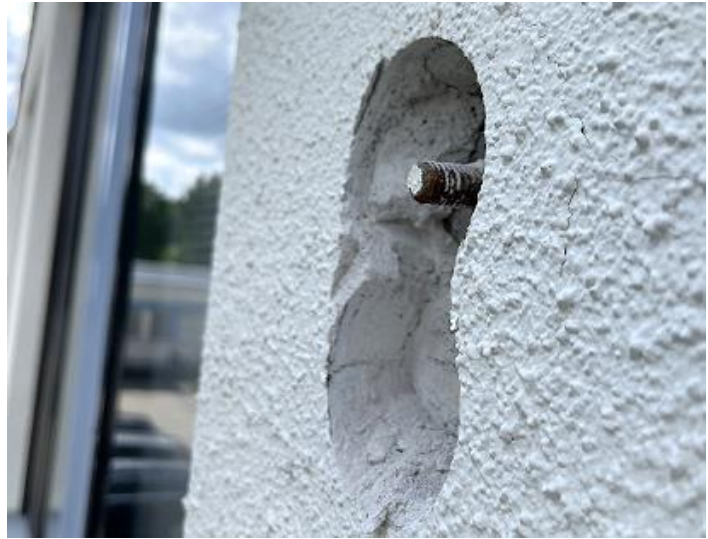
**Kuvat 20 a ja b. Rakenneavaus RA3 ikkunoiden väliseen, pystysuuntaiseen elementtiin kiinnikkeen kohdalle. Rakenneavauksessa havaittiin kiinnityspultti (~Ø 10 mm) ja metallinen aluslevy (50x50mm). Pultin ja aluslevyn pinnassa havaittiin korroosiota. Pultin pää ulottuu julkisivun ulkopintaan asti ja sen päällä on käytännössä pelkkä maalikerros.**

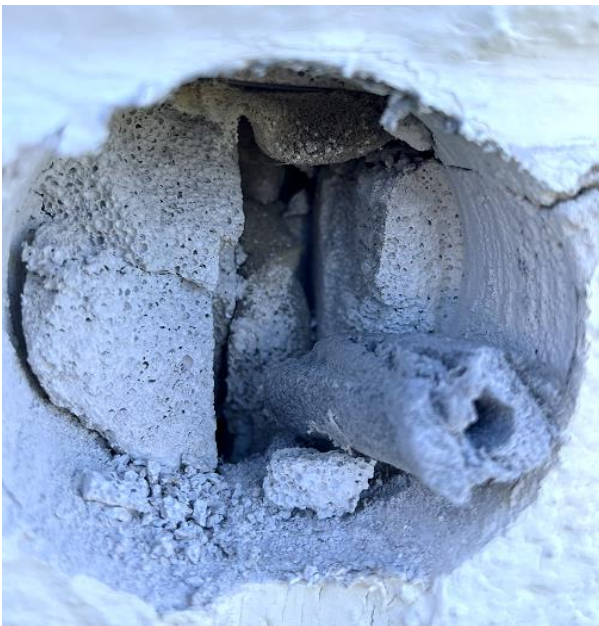
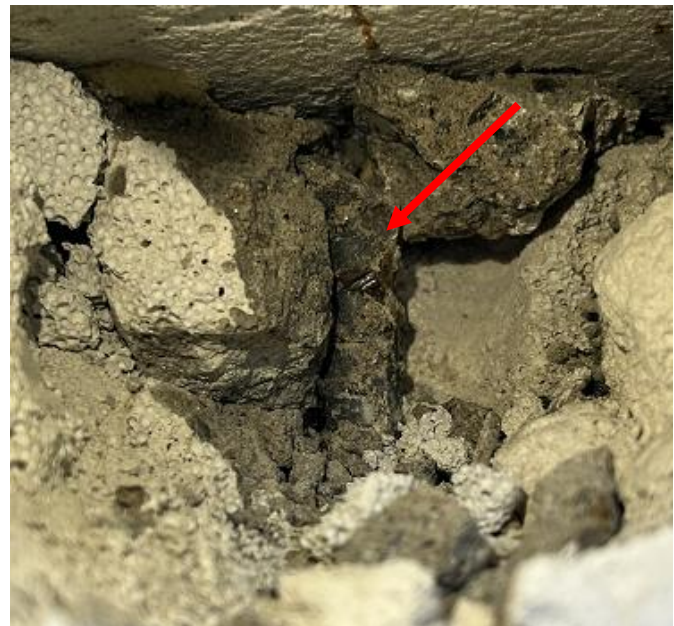
**Kuvat 21 a ja b. Rakenneavaus RA4 kevytbetonilankkujen välisen pystysauman kohdalle. Saumassa on suunnitelmien mukainen betonivalu ja sen sisällä n. 140 mm syvyydellä pinnasta harjateräs (~Ø 10 mm). Teräksen pinnalla havaittiin vähäistä korroosiota. Elementtisauma on havaintojen mukaan todennäköisesti uusittu, saumassa on umpisoluinen polyeteenipohjanauha.**

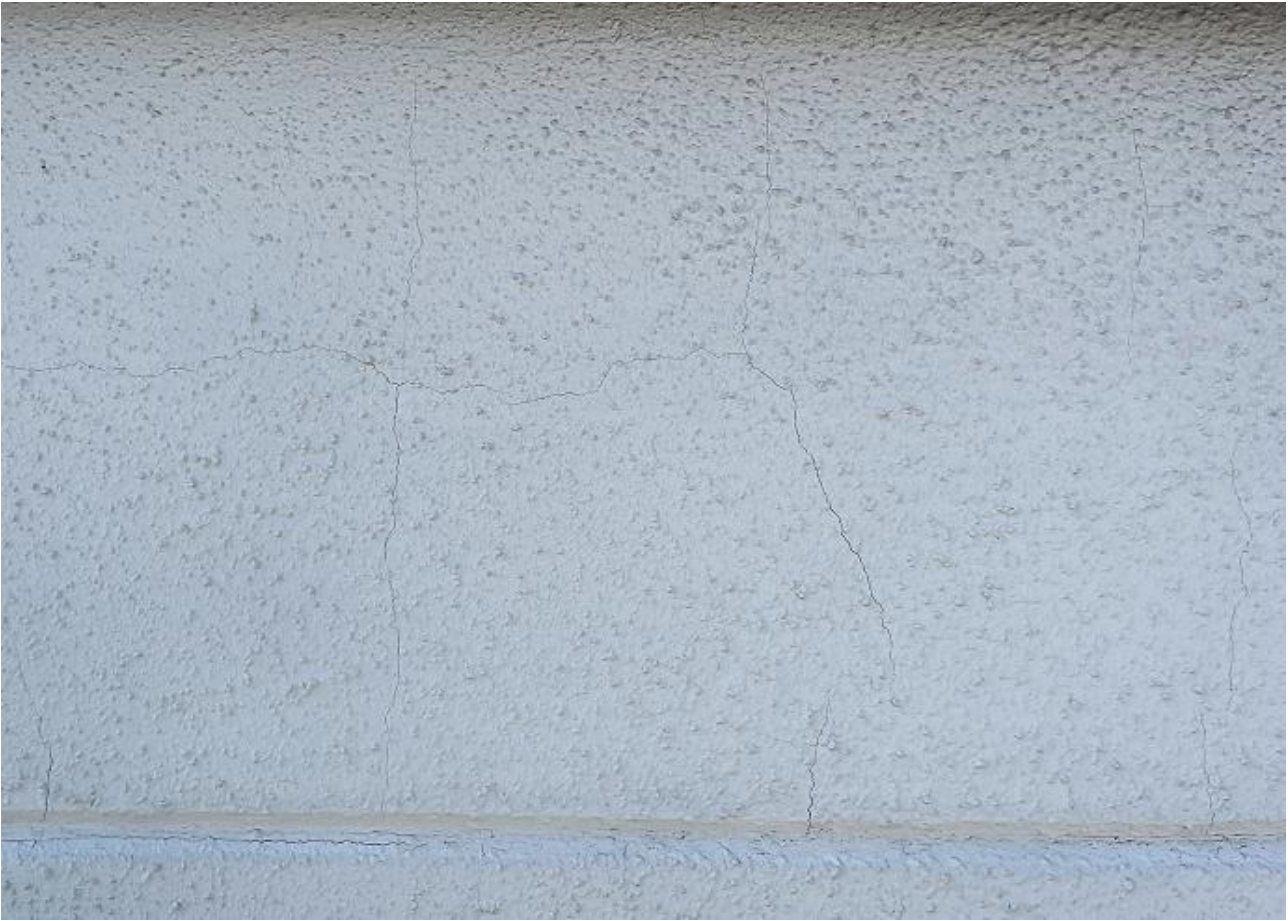
- Julkisivun kevytbetonielementeissä oli havaittavissa runsaasti halkeilua koko rakennuksen laajuisesti. Suurin osa halkeamista ovat ohuita hiushalkeamia, jotka eivät ole havaittavissa maasta käsin, mutta rakennusvausten perusteella halkeamat jatkuvat pinnasta syvemmälle rakenteeseen.

**Kuva 31. Kevytbetonijulkisivuissa havaittiin runsaasti hiushalkeamia eri puolella rakennusta.**

Kevytbetonijulkisivuissa havaittiin runsaasti halkeamia eri puolella rakennusta. Rakenneavausten perusteella halkeamat ulottuvat pinnasta syvemmälle rakenteeseen (kevytbetonielementtiin). Rakenteen säilyvyyden kannalta merkittävimmät halkeamat esiintyvät vaakasuuntaisten kevytbetonielementtien päissä, ikkunoiden välisten kevytbetonielementtien liittymissä. Halkeamia syntyy kevytbetoniin, kun sen veto- tai leikkauslujuus ylittyy. Kevytbetonielementeissä pyrkii tapahtumaan muodonmuutoksia ympäröivän ilman lämpö- ja kosteusolosuhteiden mukaan, mikä aiheuttaa jäykästi päistään kiinnitettyihin elementteihin pakkovoimia ja halkeilua, kun rakenteet eivät pääse liikkumaan vapaasti. Halkeamien aiheuttamat haittavaikutukset riippuvat halkeamien leveydestä ja syvyydestä. Suurempien halkeamien kautta kosteutta pääsee ohjautumaan rakenteeseen ja rapauttamaan rakennetta toistuvien jäätymsien ja sulamisien seurauksena.

Mahdollista perusparannusta odotellessa suositellaan kevytbetonijulkisivujen laastipaikkakorjauksia suurien halkeamien ja rapautumavaurioiden osalta vaurioitumisen hillitsemiseksi sekä elementtisaumojen vesitiiviiden parantamista 0...2 vuoden aikajänteellä. Pienet hiushalkeamat eivät todennäköisesti vaikuta rakenteen säilyvyyteen, jos isompi korjaus tehdään seuraavan 10 vuoden sisällä.

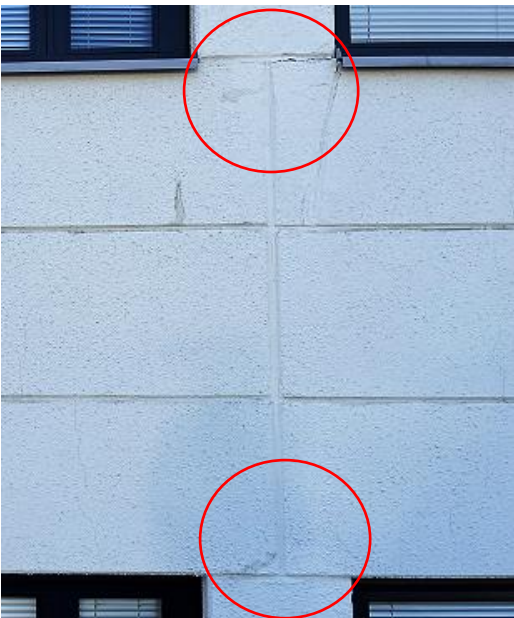
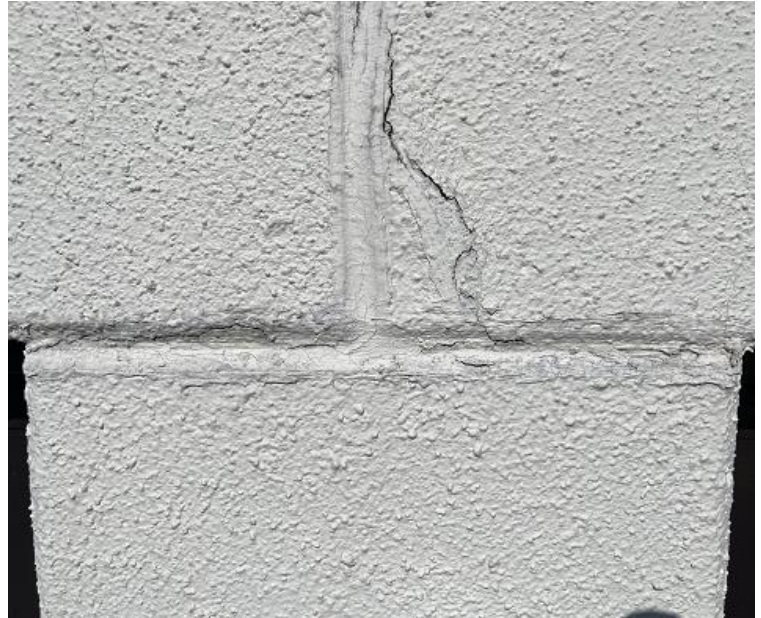
- Kevytbetonielementeissä havaittiin toistuvia vauriokohtia ikkunoiden ympäristössä, joissa kevytbetonielementtien päihin on syntynyt syviä halkeamia.
- Kevytbetonielementeissä havaittiin lisäksi useampia vauriokohtia (pinnan pehmenemistä ja rapautumaa) rakennuksen nurkka-alueilla.

**Kuvat 32 a ja b. Tyypillinen vauriokohta ikkunoiden ympäristössä, joissa kevytbetonielementtien päihin on syntynyt syviä halkeamia.**

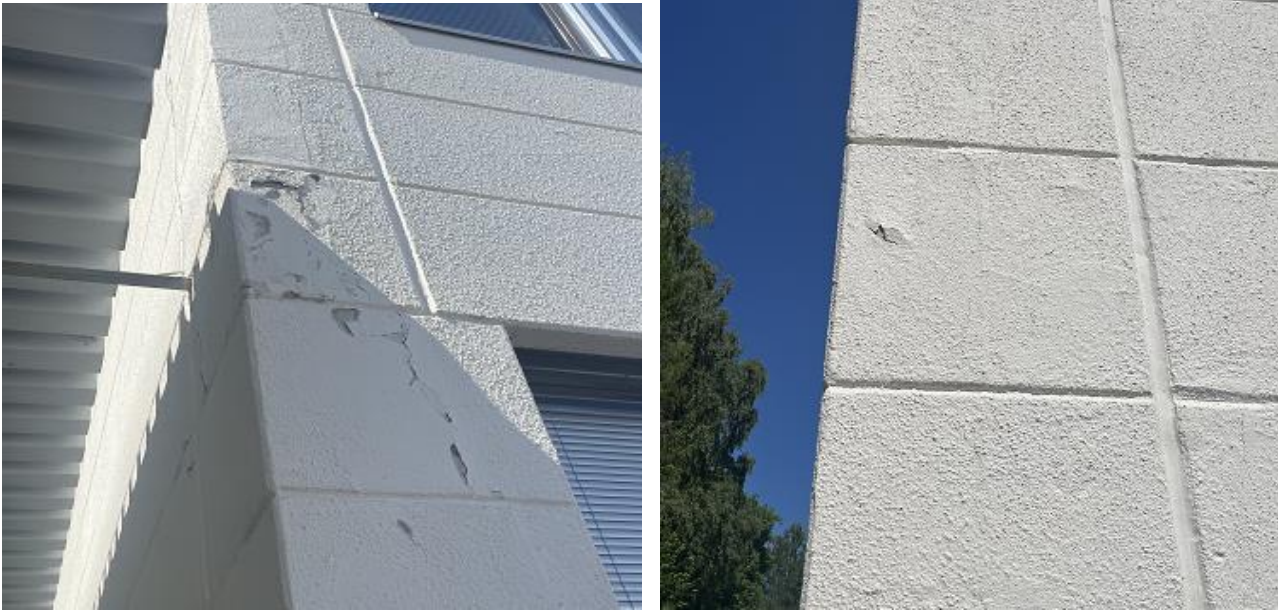
*Kuvat 33 a ja b. Nurkka-alueilla havaittuja rapautumavaurioita.*

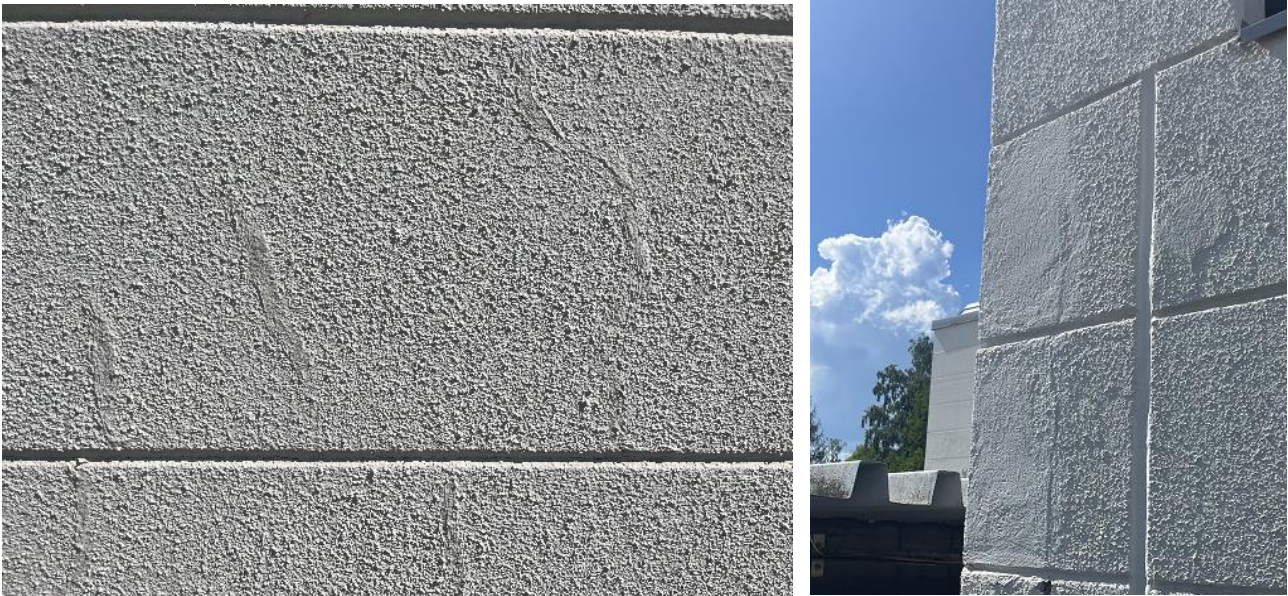
*Kuvat 34 a ja b. Vanhempia vaurioita ja halkeamia on paikattu.*

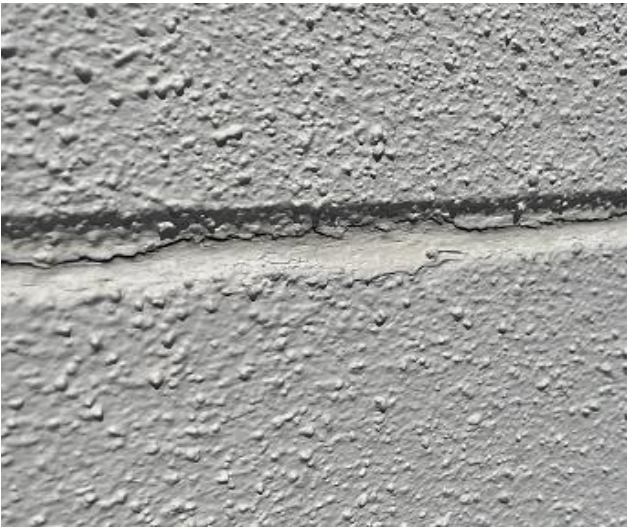
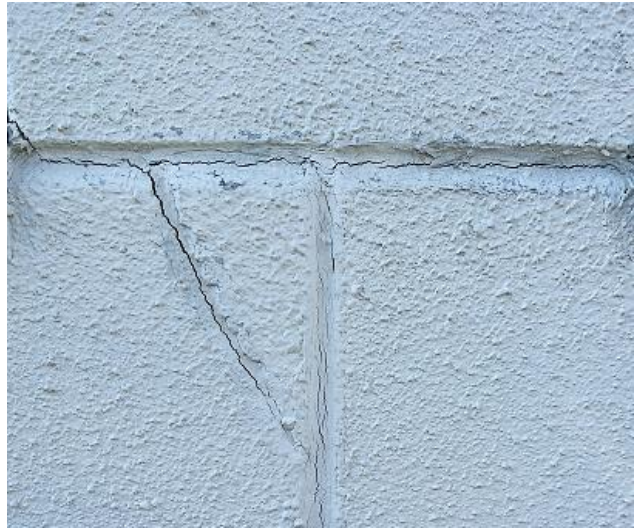
- Halkeama- ja rapautumavaurioita on havaintojen mukaan aiemmin paikkakorjattu.
- Kevytbetonielementtien elastiset saumat ovat halkeilleet ja irronneet vastepinnoiltaan.

**Kuvat 35 a ja b. Kevytbetonielementtien elastisissa saumauksissa esiintyy halkeilua ja irtoamista vastepinnoilta.**

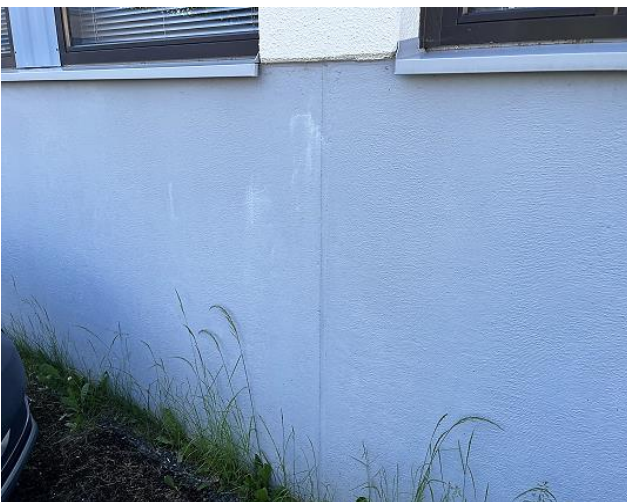
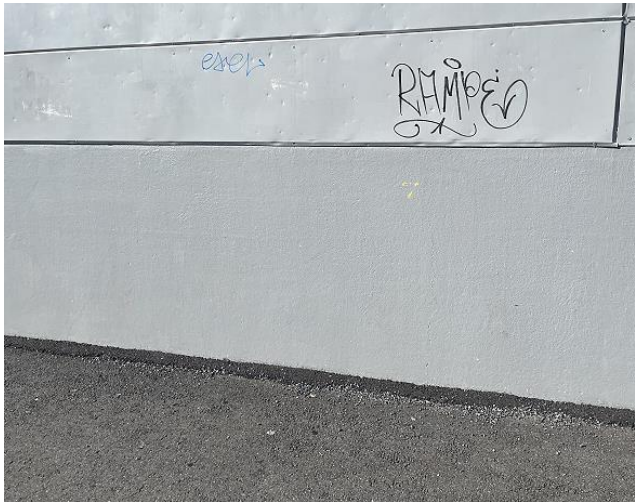
**Kuvat 37 a ja b. Alkuperäisosan sokkelit ovat yleisesti hyväkuntoisia ja niissä havaittiin vain yksittäisiä halkeamia ja maalipinnoitevaurioita.**

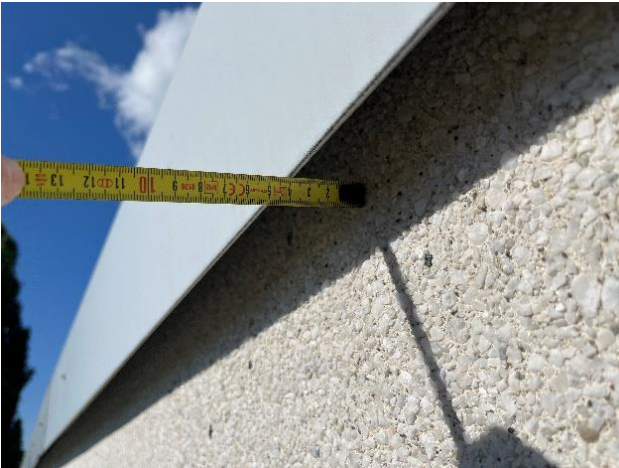
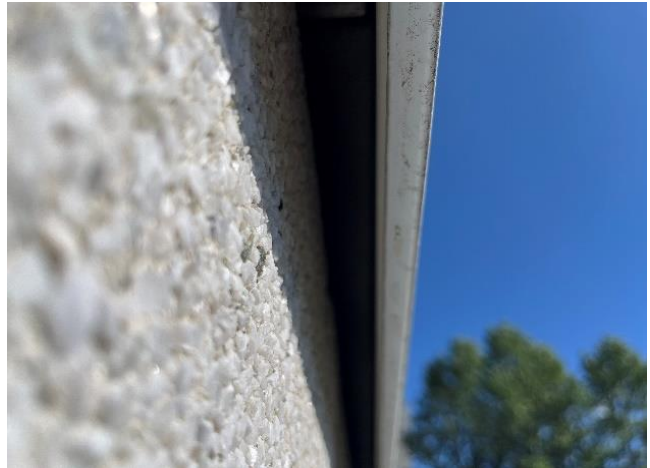
- Laajennusosan julkisivu- ja sokkelielementit havaittiin aistinvaraisesti hyväkuntoisiksi eikä niissä havaittu vaurioita.
- Alkuperäisosalla rakennuksen räystäään ja seinän välinen tuuletusrako oli paikoin hyvin le-veä (erityisesti eteläsivulla) ja paikoin ihan kiinni seinässä. Räystäään myrskypeltejä ei ha-vaittu alkuperäisosalla eikä laajennusosalla.

**Kuvat 38 a ja b. Alkuperäisosan räystäältä puuttuu myrsky-/vastapellit, yläpohjaan on paikoin useampien senttimetrien rako.**

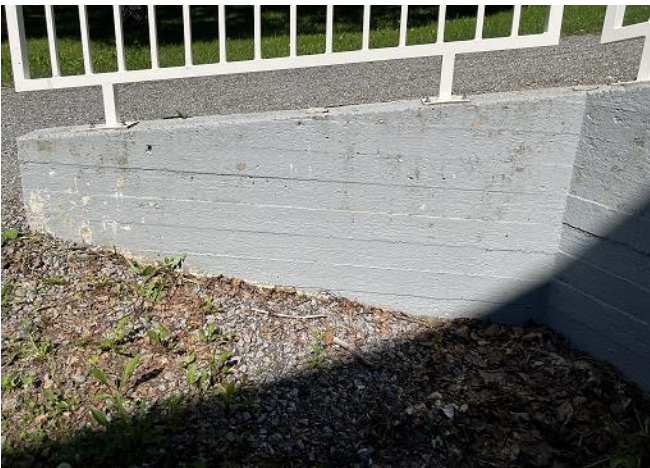
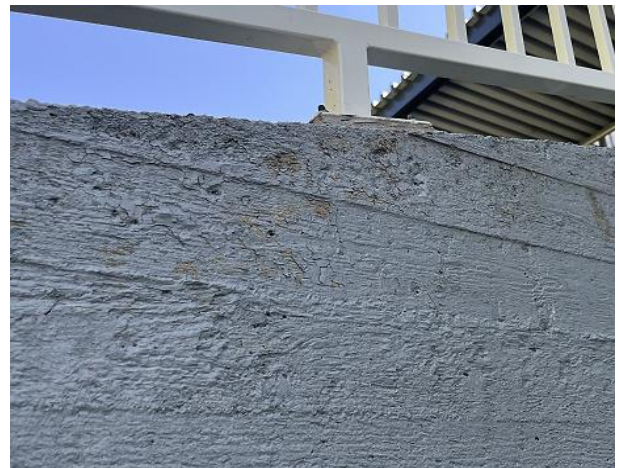
**Kuvat 39 a ja b. Juvankadun puoleinen tukimuri alkuperäisosalla. Muurissa havaittiin maalin hilseilyä.**

Alkuperäisosan betonisissa tukimuuri- ja kaiderakenteissa ja laajennuksen ulkoportaissa ei havaittu merkittäviä vaurioita ja niille kohdistuu lähitulevaisuudessa lähinnä pinnoitekorjauksia sekä porraskaskelmien pienialaisia betonikorjauksia. Betonivauriot suositellaan korjaamaan laastipaikkamenetelmin.

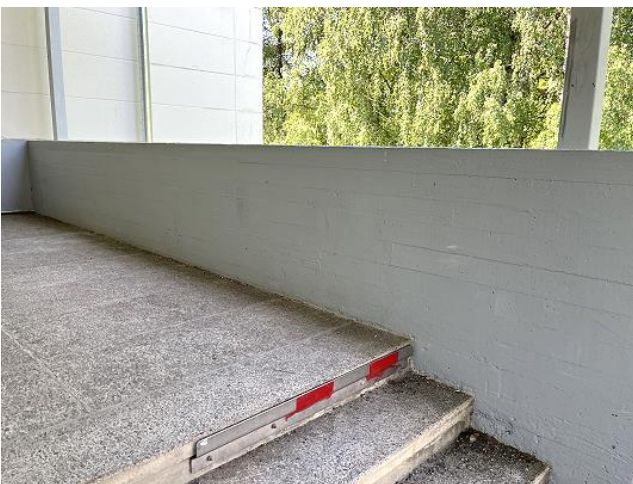
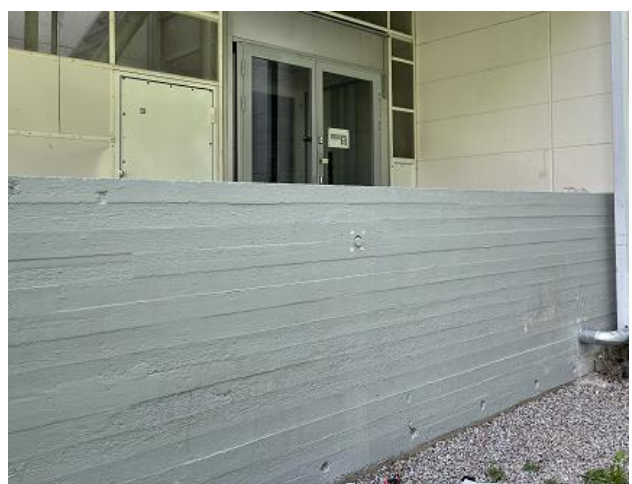
**Kuvat 40 a ja b. Juvankadun puoleisen sisäänkäynnin betonikaide alkuperäisosalla. Kai-teessa ei havaittu vaurioita.**

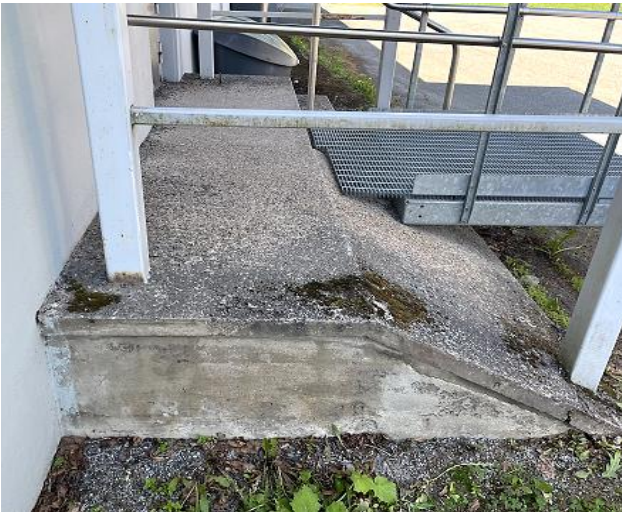
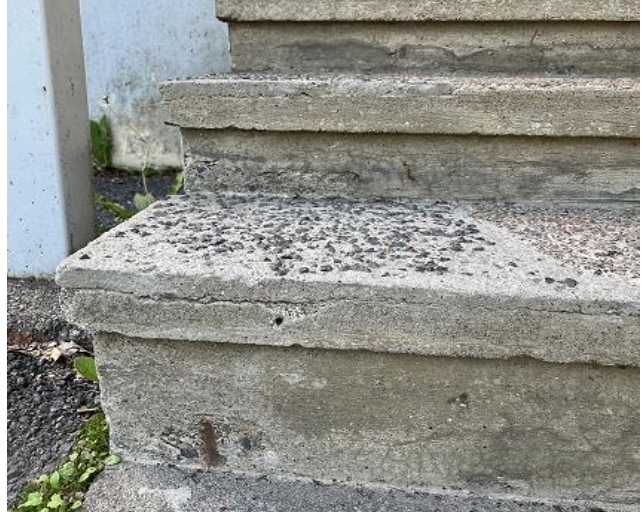
- Alkuperäisosalla on useita betonirakenteisia sisäänkäyntien porrasaskelmia. Askelmien be-tonirakenteissa havaittiin halkeilua ja terästen korroosiovaurioita.

**Kuvat 41 a ja b. Alkuperäisosan sisäänkäyntien porrasaskelmien betonirakenteissa havaittiin halkeilua ja terästen korroosiovaurioita.**

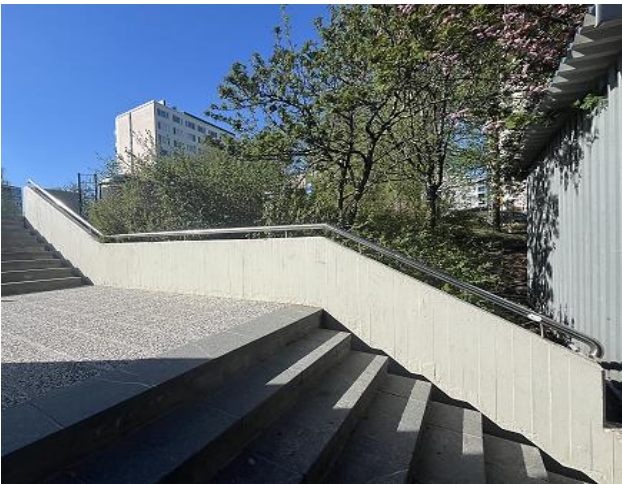
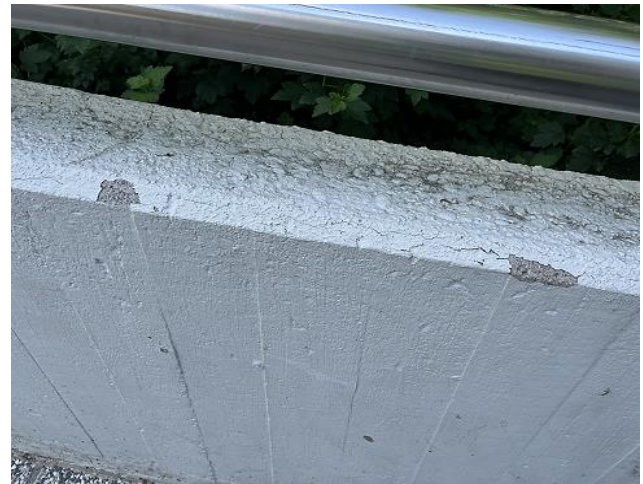
**Kuvat 42 a ja b. Laajennusosan pohjoispäädyn ulkoportaiden betonikaiteissa havaittiin yksittäistä maalin hilseilyä.**

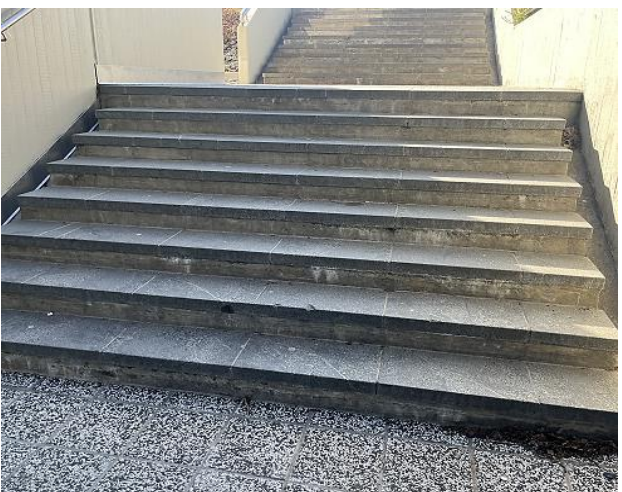
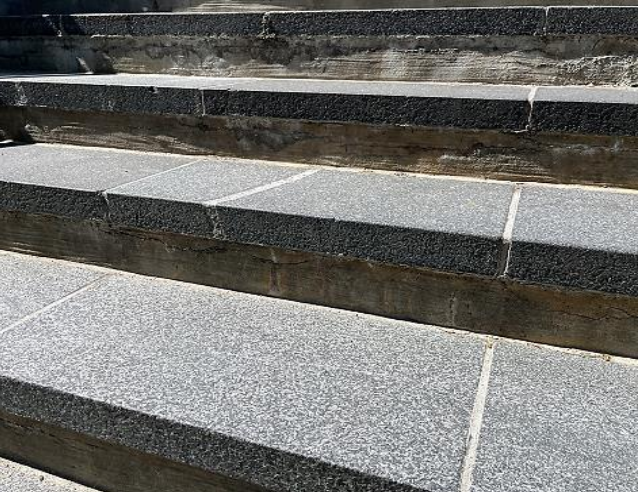
**Kuvat 43 a ja b. Laajennusosan pohjoispäädyn ulkoportaiden kiviaskelmat ovat hyväkuntoisia. Porrasaskelmien välisissä betonirakenteissa esiintyy jonkin verran halkeilua. Portaat on todennäköisesti uusittu v. 2019 rakennesuunnitelmien (Sweco) mukaisesti.**

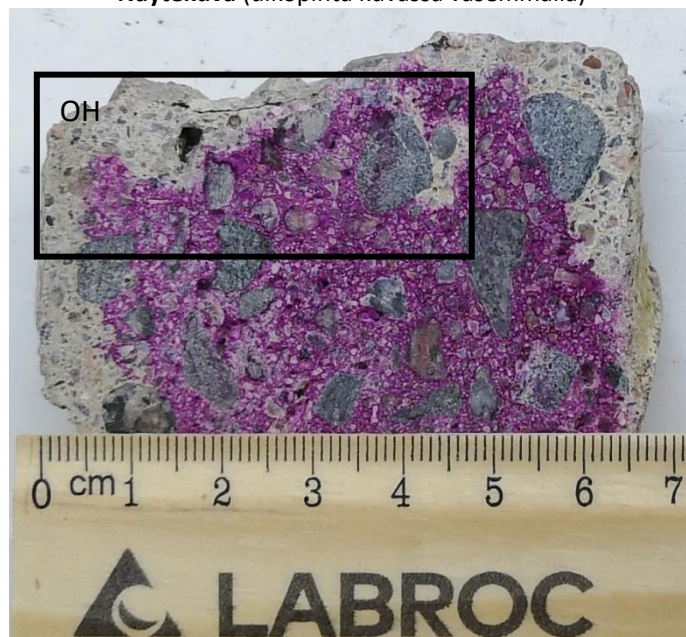
| Näyte BET4, sokkeli etelään, vanha osa | | | | |

- näyte ulottuu sokkelin läpi, lieriön sivupinta on rosainen halkeaman vuoksi (*näytekuva*)
- betoni on suhteellisen tasalaatuista
- ulkopinta: 0,5 mm paksu, kaksinkertainen pinnoite (osin orgaaninen, kiinni betonissa)
- sisäpinta: sementtiliima

- betonissa on havaittavissa pintaa vastaan kohtisuora halkeama (myötäilee kiviainetta, lieriön sivussa ja halkeaman toinen puoli puuttuu näytteestä), lisäksi on vähäistä suuntautumaton mikrosäröilyä
