Kosteus- ja rakennetekninen kuntotutkimus

Tutkimusraportti 19.2.2024, päivitetty
28.6.2024

Kaukajärven koulu

Juvankatu 13

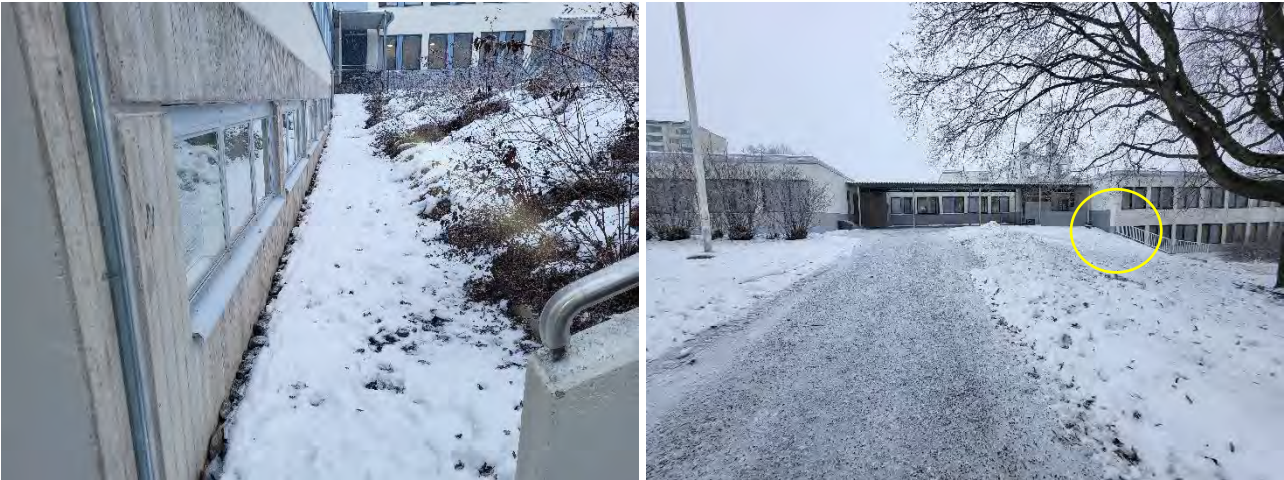
Maanpinnan kallistukset rakennuksen vierustoilla ovat hyvin pääasiassa hyvin tasaiset, mutta E- ja C-sivustoilla maanpinta viettää rakennusta kohti. Maan kallistuessa rakennusta kohti, voi se aiheuttaa sokkeli- ja seinärakenteille kosteusrasitusta. E-osan maanvastaisella seinällä havaittiin olevan ulkopuolinen vedeneriste (bitumisively), mutta C-osalla noin 500 mm:n syvyydestä kaivannosta ulkopuolista vedeneristettä tai vastaavaa ei havaittu.

Kuvat 4 a-b. a) Maanpinta kaataa rakennusta kohden E-osan länsisivustalla. b) Maanpinta kaataa rakennusta kohden C-osan pohjoispäädyssä rakennuksen länsisivustalla.

Maanpinnan havaittiin kaatavan rakennusta kohden E-osan länsipuolella ja C-osan pohjoispuolella, mikä voi lisätä rakennuksien alaosiin ja maanvastaisiin seinärakenteisiin kohdistuvaa kosteusrasitusta. Rakennuksen alaosien kosteusrasitusta voi lisätä myös käyttöikänsä loppupäässä olevan vedeneristeen (bitumisivelyn) kunto tai sen kokonaan puuttuminen. Maanvastaisissa seinissä todettiin sisäpuolisissa tutkimuksissa hieman normaalista poikkeavaa kosteutta ja maanvastaisen seinän sisäpuolisen rakenteen sisällä mikrobiperäistä hajua (ks. tarkemmin luku 6.4 Maanvastaiset seinät). Maa-aineksen havaittiin olevan hyvin hienoaineksista C-osan pohjoispäässä, missä ei myöskään havaittu vedeneristettä maanvastaisen seinän viereen pihalla tehdystä noin 0,5 m:n syvästä kaivauksesta.

Mahdollisessa perusparannusvaiheessa suositellaan tekemään salaojille tarvittavat toimenpiteet salaojien kuntotutkimuksen perusteella ja lisäksi maanvastaisten sokkeli- ja seinärakenteiden ulkopintaan suositellaan asennettavan nykyaikainen vedeneriste tai perusmuurilevy niille osin, joissa vedeneristystä ei vielä ole. Asfaltoiduilla osuuksilla suositellaan saattamaan asfaltti aivan rakennukseen kiinni, joka omalta osaltaan pienentäisi rakenteisiin mahdollisesti kohdistuvaa kosteusrasitusta.

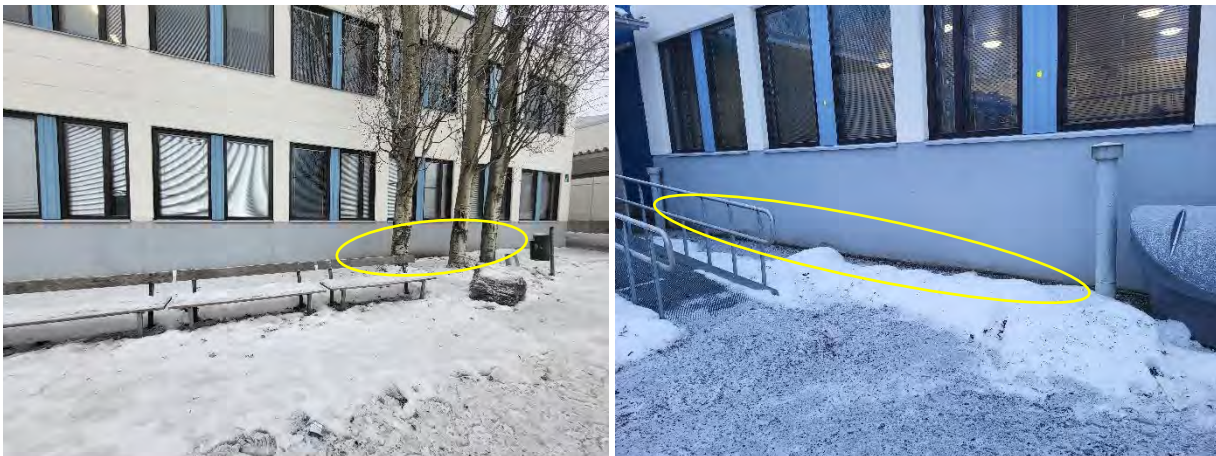
Sokkelirakenteissa havaittiin muutamissa kohdissa (kuvat 5a ja 5b) kosteusrasituksen aiheuttamia jälkiä ja tummentumaa. Ko. kohdissa ala- tai välipohjarakenne on selvästi korkeammalla kuin maanpinnan taso.

Kuvat 5 a-d. a) Puiden kohdalla rakennuksen itäpuolella sokkelissa tummentumaa. b) A-osan opettajanhuoneen kohdalla sokkelissa merkkejä kosteusrasituksesta. Ko. kohdassa sokkelin ja asfaltoinnin välissä rakoja.

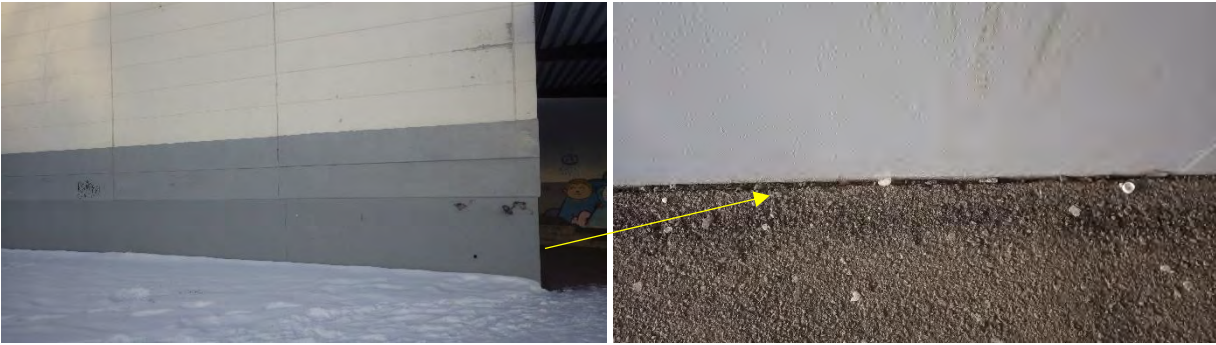
Sokkelien ja asfaltoinnin välissä on havaittavissa paikoin suuriakin rakoja, joista julkisivua pitkin valuva tai pintavedet voivat paikoin aiheuttaa kohonnutta kosteusrasitusta rakennuksen alaosiin (kuva 6b). Lähes jokaisessa sokkelin saumakohdassa havaittiin myös halkeamia, joiden kautta sokkelihalkaisuun voi päästä ulkopuolista kosteutta (kuvat 7a ja 7b).

Kuvat 6 a-c. a) D-osan päädyssä alimpien kevytbetonilankkujen päälle on asennettu peltinen suoja suojaamaan pintarakennetta mekaanisilta iskuilta. b) Sokkelin ja asfalttoinnin välissä on paikoin suuriakin rakoja.

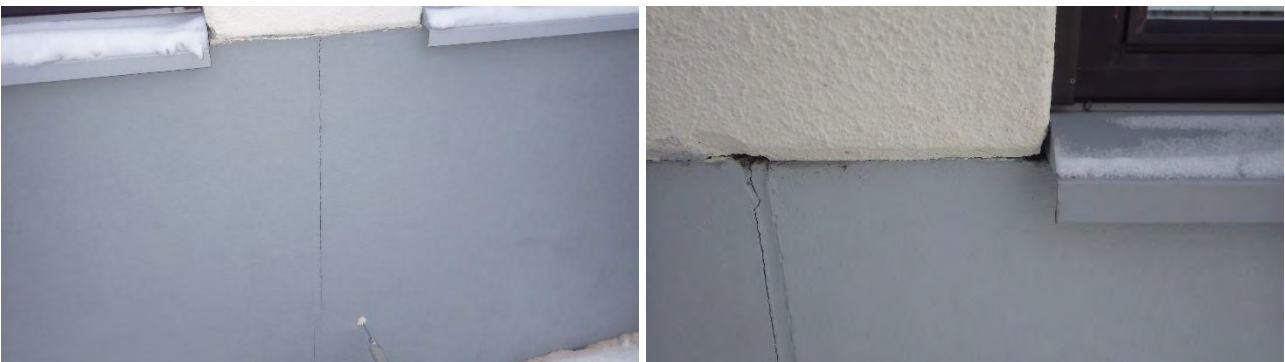
Kuvat 7 a-b. a) Lähes jokaisessa sokkelin saumakohdassa on halkeilua. b) Sokkelien ja ulkoseinän kevytbetonilankkujen välissä myös paikoin rakoja.

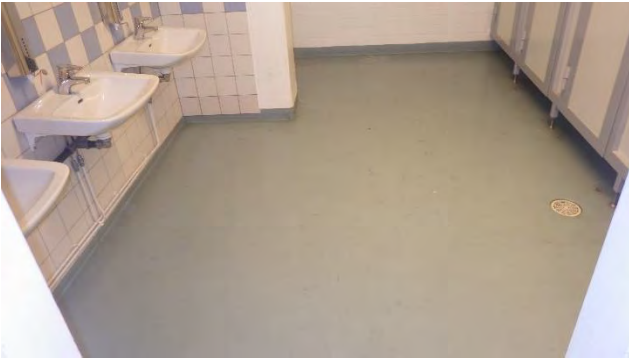
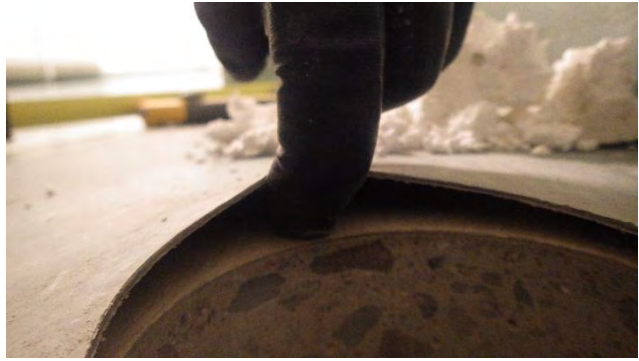
Kuvat 16 a-b. a) Tilassa 104Ea alapohjassa kohonneita havaittiin pintakosteusilmaisimen arvoja. b) Muovimatto irti alustastaan ja sen alta havaittiin poikkeavaa kemiallista hajua.

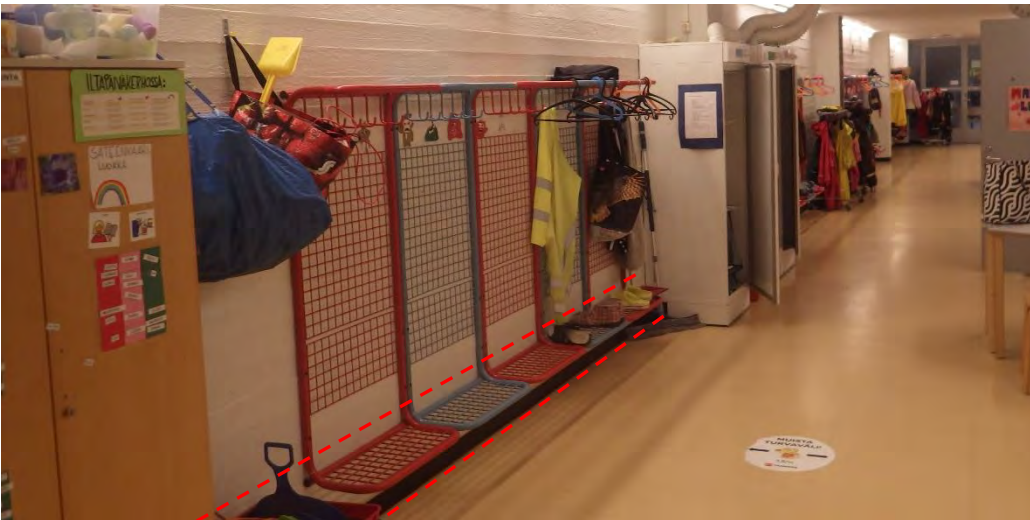
Väestönsuojan edustalla A-osan käytävällä havaittiin pintakosteuskartoituksen yhteydessä kohonneita kosteuden arvoja sekä alapohjassa että väestönsuojan seinän alaosassa (kuva 17). Pintakosteusilmaisimella arvioituna väestönsuojan seinän alaosa on kostea n. 150 mm korkeuteen saakka ja alapohjalaatta on kostea n. 150 mm etäisyydellä seinälinjasta.

Kuva 17. A-osan käytävällä kohonneita pintakosteusilmaisimen arvoja alapohjassa ja väestönsuojan seinässä.

Väestönsuojan vieressä olevan alapohjan kosteus johtuu todennäköisesti maakosteuden nousemisesta väestönsuojan perustuksia pitkin väliseinän alaosaan sekä käytävän alapohjarakenteeseen.

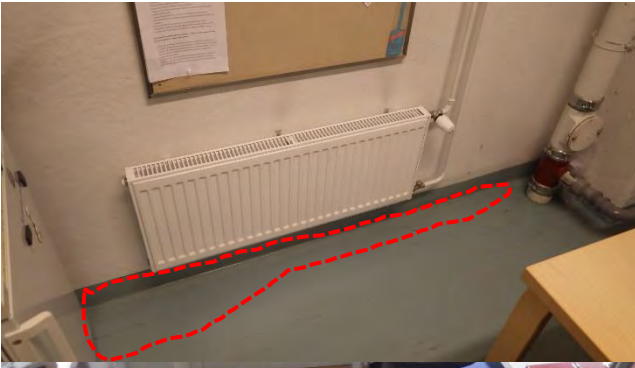
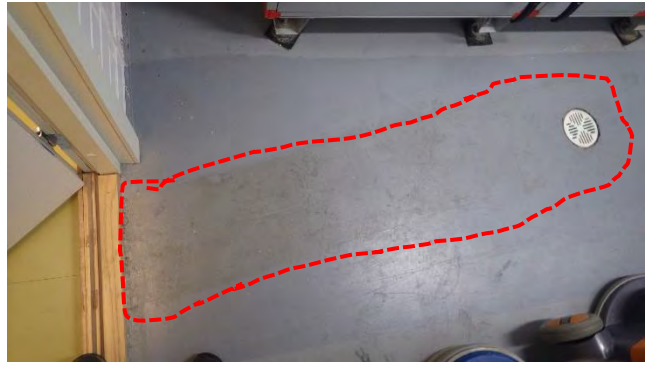
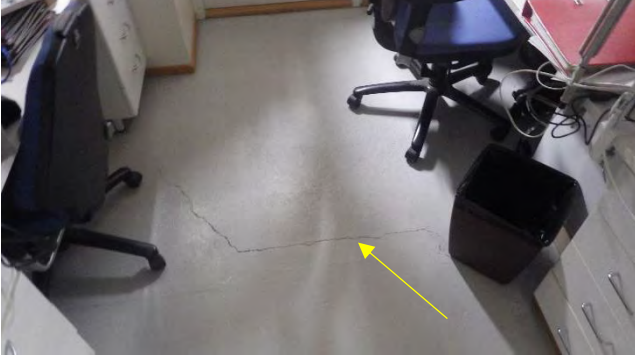
Kuvat 18 a-c. a) Kohonneita pintakosteusilmmaisimen arvoja seinälinjalla tilassa 110E. b) IV-konehuoneen lattiassa 136D kohonneita pintakosteusilmmaisimen arvoja. Ko. kohdassa todennäköisesti tehty rakennuksen historian aikana joitakin rakenteellisia muutoksia. c) Tilassa 205B pintalaatassa halkeama.

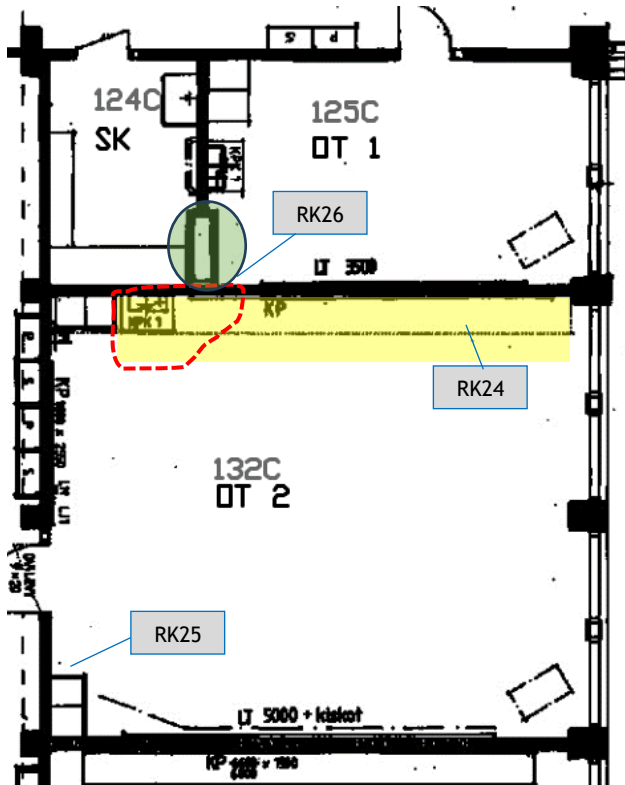
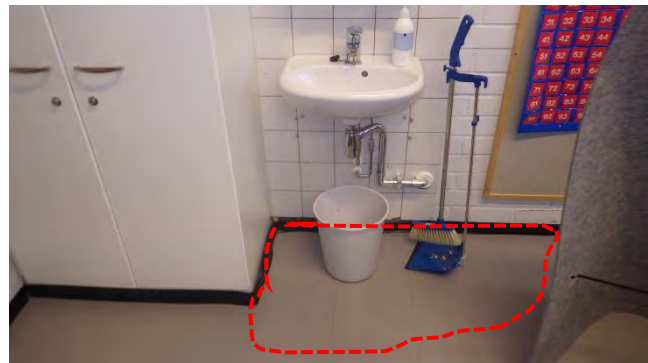
Kohonneita pintakosteusilmaisimen arvoja havaittiin myös tilan 132C vesipisteen läheisyydessä. Tiloissa 132C ja 125C tiedetään olleen vesivuoto vuonna 2022, jonka seurauksena alapohjarakenne on uusittu väliseinän vierustalta tilan 132C puolelta /10,11/. Vesivuotoalueen läheisyyteen ja korjatun alapohjarakenteen kohdalle tehtiin tarkentavia rakennekosteusmittauksia (RK24-RK26) betonilaattojen väliseen eristetilaan.

Kuvat 19 a-b. a) Tilassa 125C ollut vesivuoto (vihreä alue), josta vesi levinnyt tiloihin 132C ja 124C. Alapohja on uusittu tilan 132C puolelta (keltainen alue). b) Kohonneita pintakosteusilmaisimen arvoja tilassa 132C vesipisteen läheisyydessä. Ko. kohdassa alapohjarakenne on uusittu vuonna 2022 tapahtuneen vesivahingon seurauksena.

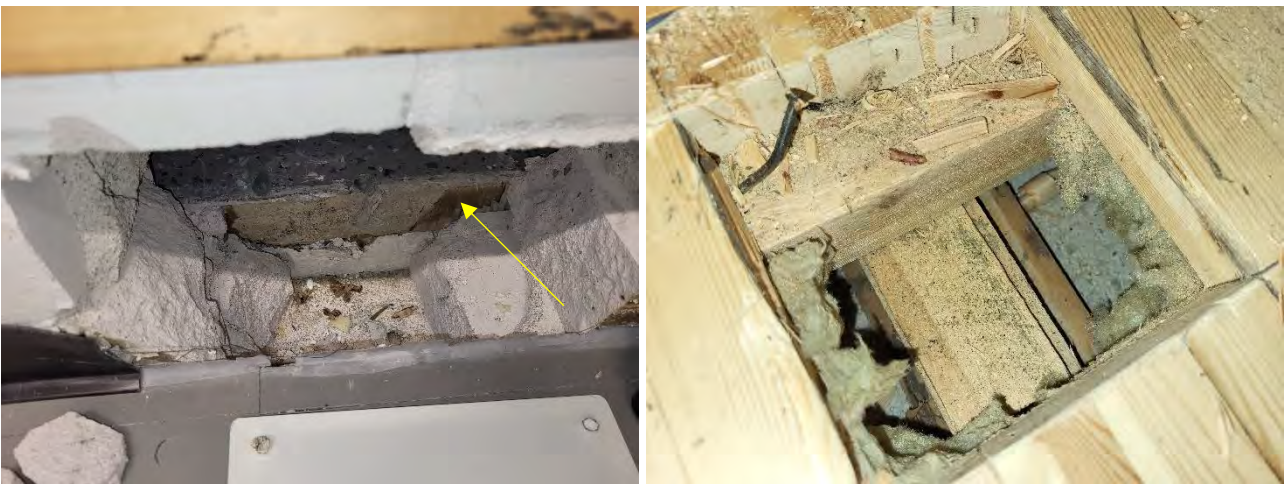
Kuvat 20 a-b. a) Alapohjan mikrobinäyte M22 otettiin rakenneavauksesta RA-VS1 havaitusta pahvista (keltainen nuoli), joka on asennettu väliseinärakenteen ja pintalaatan väliin. b) Mikrobinäyte M3 otettiin puukäsityöluokan alapohjan mineraalivillasta. Puukoolauksen ja betonilaatan välissä ei ole kosteuden nousua katkaisevaa vedeneristettä.

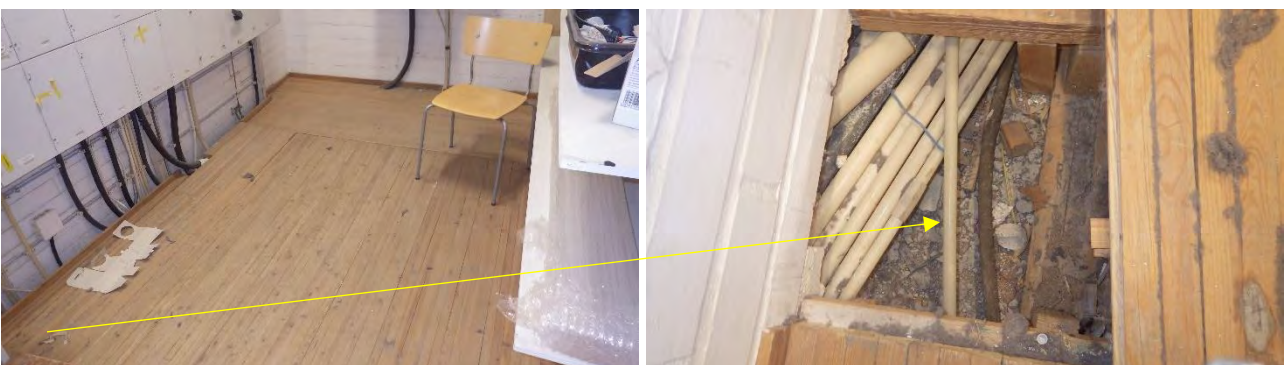
Kuvat 21 a-b. a) Sähköpääkeskuksessa 124A on puulattia. b) Puulattian alla on runsaasti rakennusjätettä ja pölyä ja rakenteessa on mikrobiperäinen haju. Alapohjaan tulee tällä osin kohdistaa joka tapauksessa korjaavia toimenpiteitä.

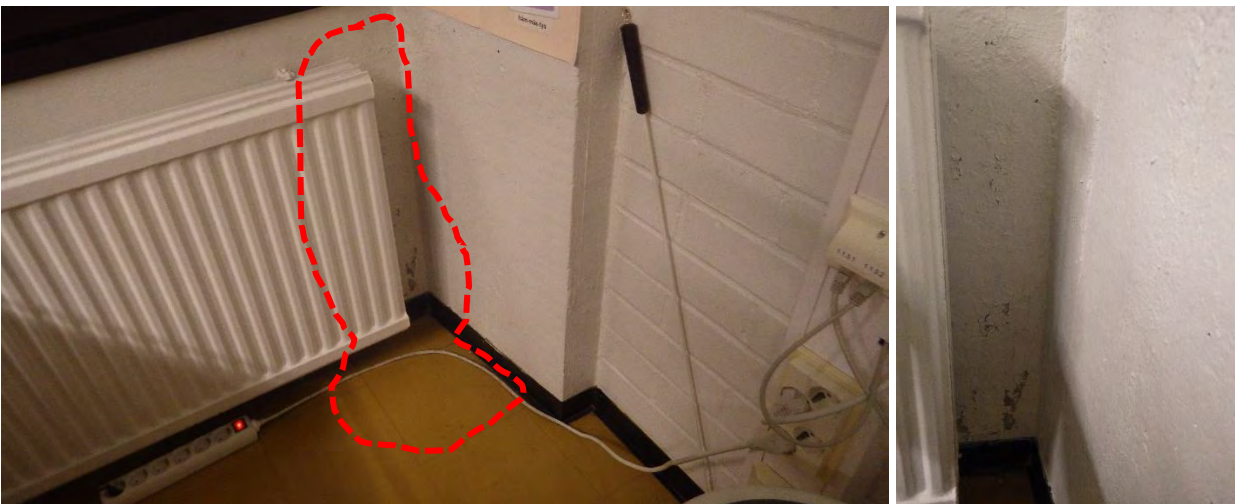
Kuva 30 a-b. a) Kohonneita pintakosteusilmaisimen arvoja tilan 131C ulkoseinän ala-
 osassa. b) Maalipinta on hilseillyt irti kosteuden seurauksena.

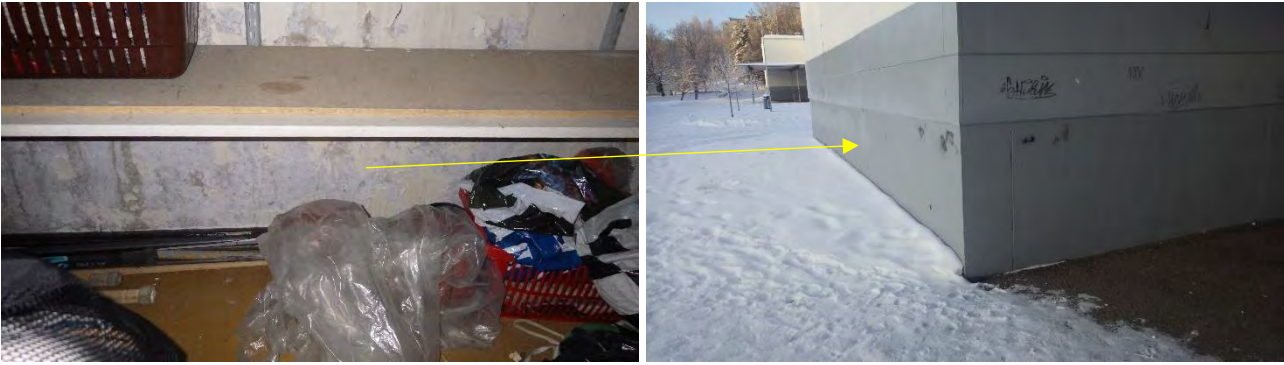
Kuva 31 a-b. a) Porrashuoneen 133D päätyseinässä kalkkihärmää. Pintakosteusilmmaisimella ei havaittu poikkeavaa kosteutta. b) Kuva ko. kohdasta ulkoa.

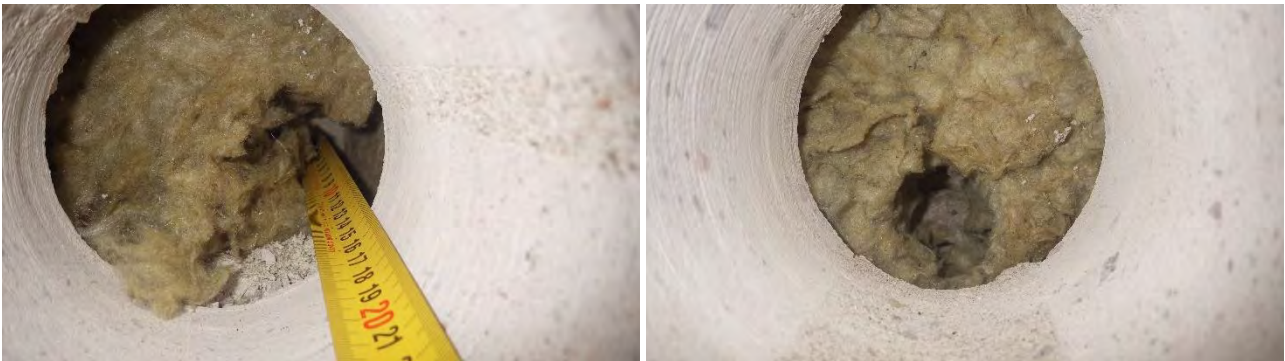
Kuvat 33 a-b. a) Rakenneavaus RA-MVS1 tilassa 131C. Perusmuurin sisäpinnalla ei ole vedeneristettä. Avauksesta havaittiin mikrobiperäistä hajua. b) Rakenneavaus RA-MVS2 lämmönjakohuoneessa 106Aa. Perusmuurin sisäpinnalla ei ole vedeneristettä.

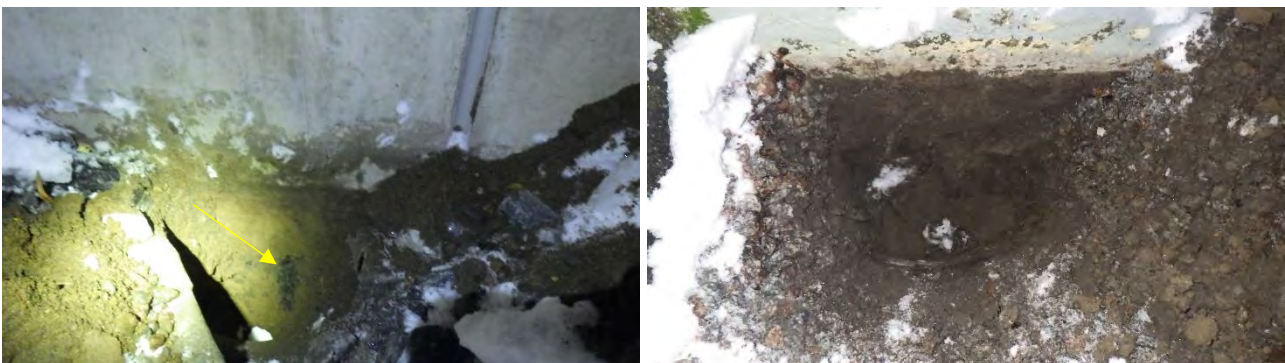
Kuvat 36 a-b. a) Tilan 110E kohdalle tehdystä kaivannosta havaittiin perusmuurin ulkopinnalla ohut bitumisively (keltainen nuoli). b) Tilan 131C kohdalle tehdystä kaivannosta (syvyys n. 500 mm) ei havaittu perusmuurissa ulkopuolista vedeneristettä.

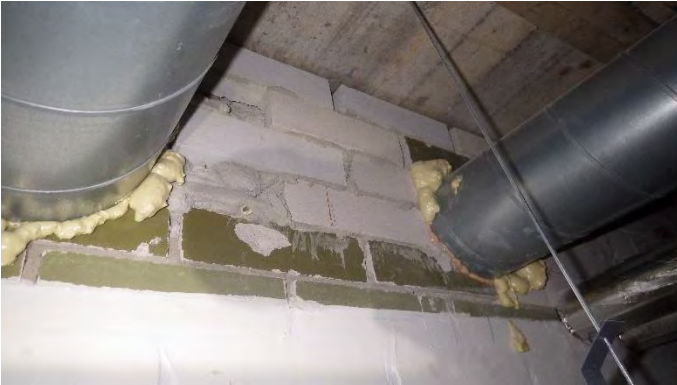
Kuva 40. Alakatoista havaittiin epätiiviyiskohtia käytävien ja luokkahuoneiden välillä. Osa läpivienneistä on tiivistetty polyuretaanivaahdotuksella. Tiiliseinien yläosia ei ole käsitelty (maalauksella tai muulla pölysuojauksella). Kuva D-osan käytävältä.

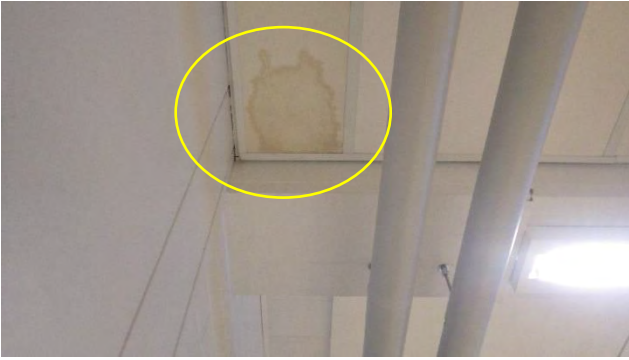
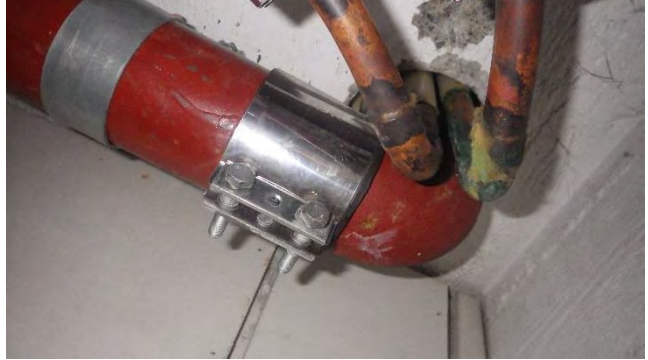
Kuvat 43 a-b. a) Vanha kosteusjälki tilan 138D katossa. b) Kosteusjäljen kohdalla on viemärin ja käyttövesien läpivienti. Ko. kohdassa ei tutkimusten aikana havaittu aktiivista vuotoa.

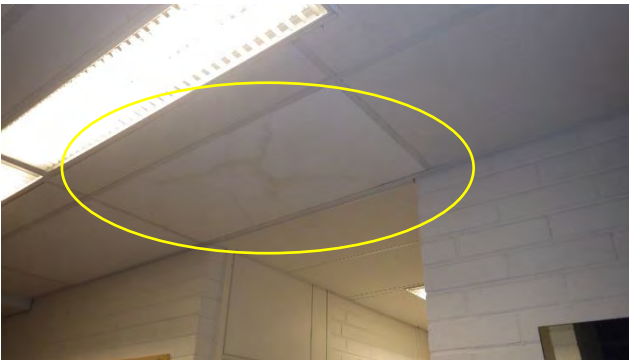
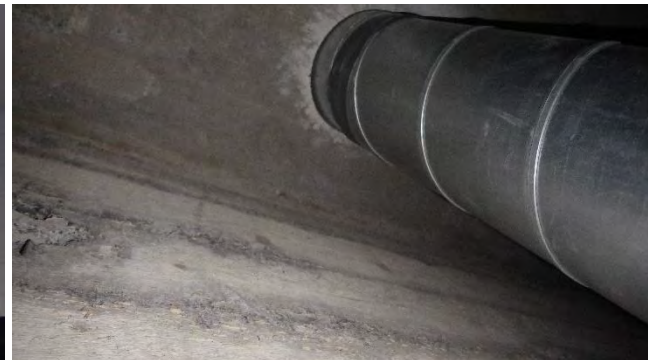
Kuvat 44 a-b. Opettajien huoneen käytävällä 233A katossa vanha kosteusjälki. b) Ko. kohdassa on IV-läpivienti kolmanteen kerrokseen. Alakattotilassa ei havaittu tutkimuskäynnillä aktiivista vuotoa.

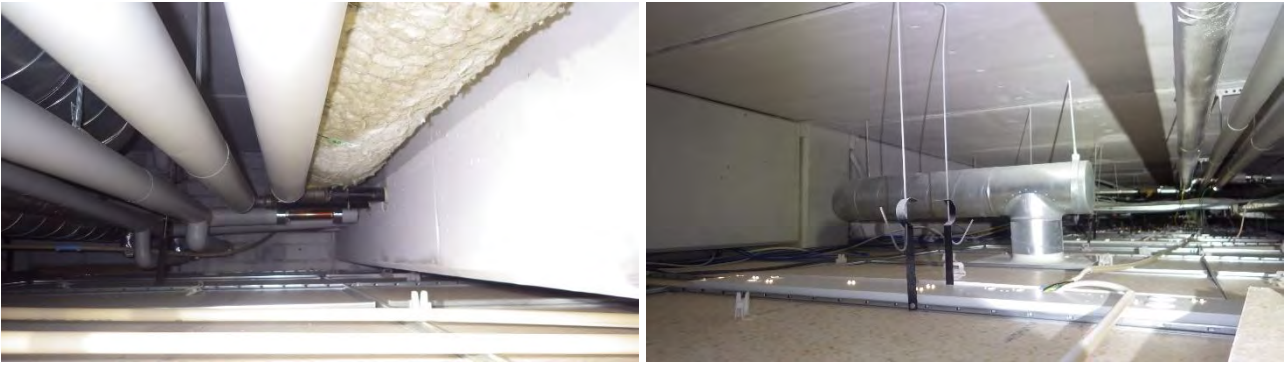
Kuvat 46 a-b. a) Tilan 103Ea alakatossa pinnoittamatonta mineraalivillaa. b) Käytävän 102E alakattotilassa runsaasti rakennuspölyä.

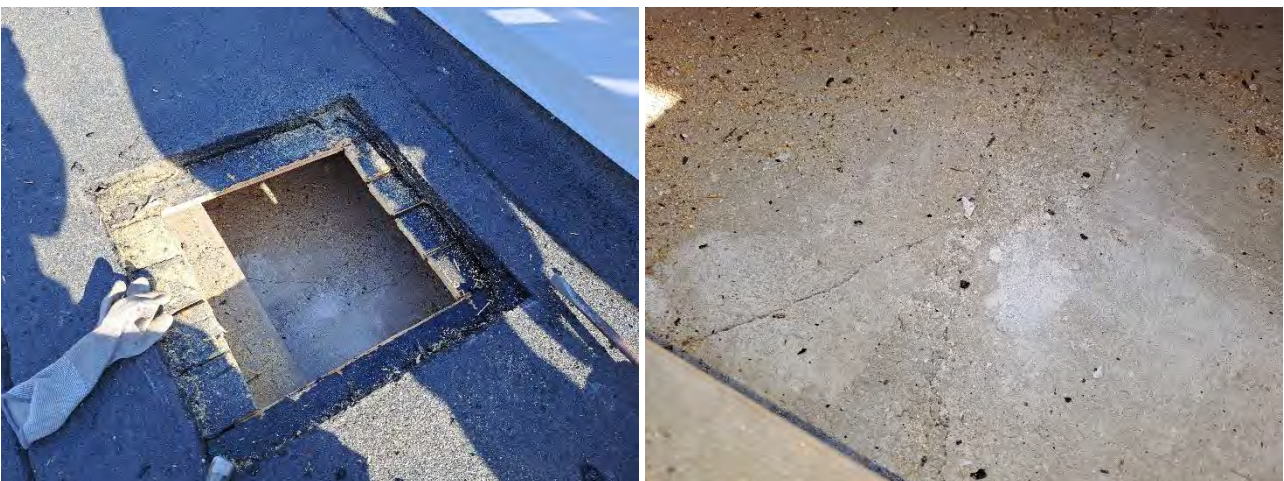
Kuvat 51 a-b. a) Yleiskuva rakenneavauksesta RA-YP8 rakennuksen B-osalla. b) Ko. rakenneavauksen kohdalla kevytbetonilankussa pinnan halkeilua ja kopoa.

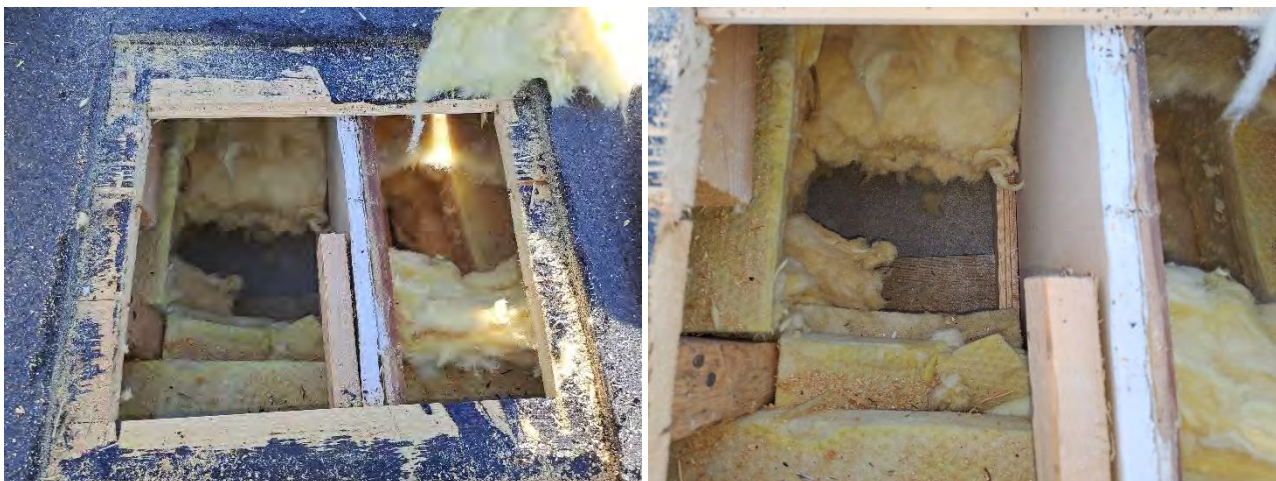
Kuvat 52 a-b. a) Rakenneavaus RA-YP2 rakennuksen E-osalla. b) E-osalla palo-osastointi. Villan alla ei ole höyrynsulkumuovia.

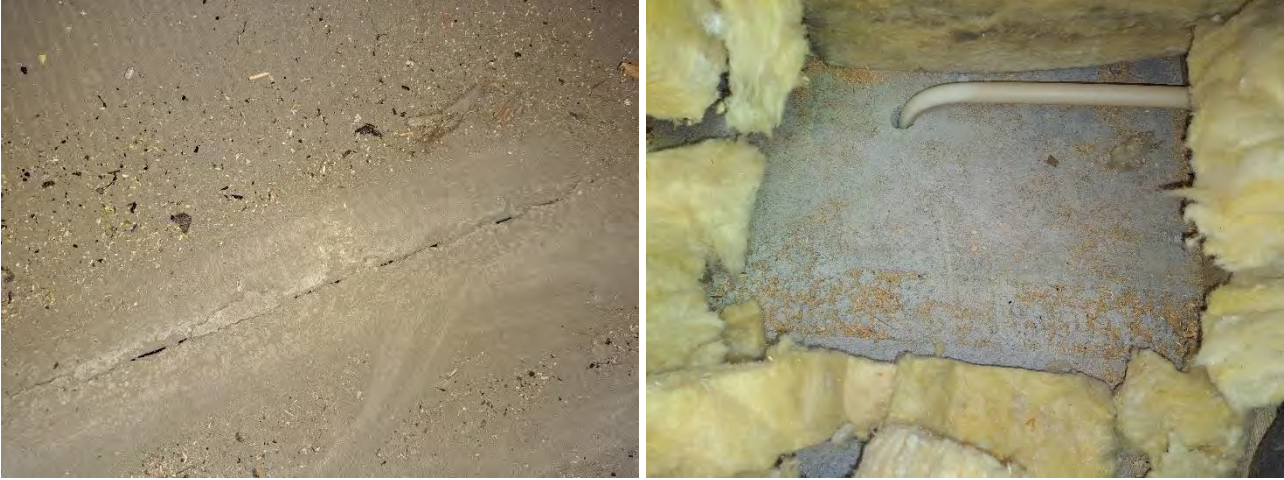
Kuvat 59 a-b. a) B-osalla kevytbetonilankkujen saumat yläpuolelta haljennut. b) E-osalla avoin sähköputken läpivienti. Ontelosaumojen kohdalla ei ole bitumikermikaistaa.

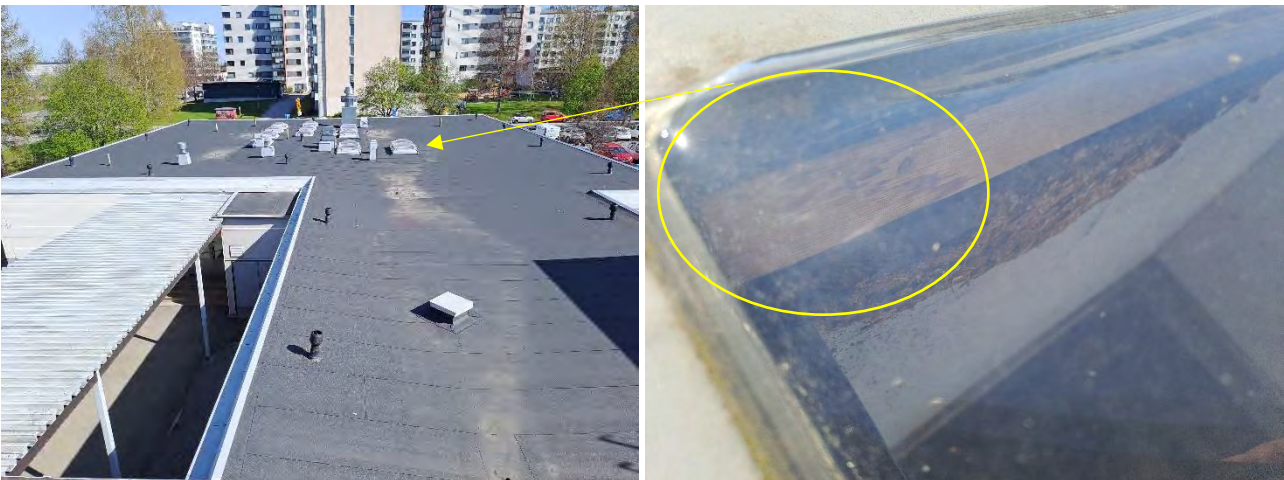
Kuvat 60 a-b. a) Yleiskuva B-osan vesikatosta. Etualalla IV-tarkastusluukku, jonka kautta yläpohjarakennetta ei voinut kunnolla tarkastaa. Takaosalla kuvassa kattovalokupuja. b) Useissa kattovalokupujen kotelorakenteissa on kosteusjälkiä.

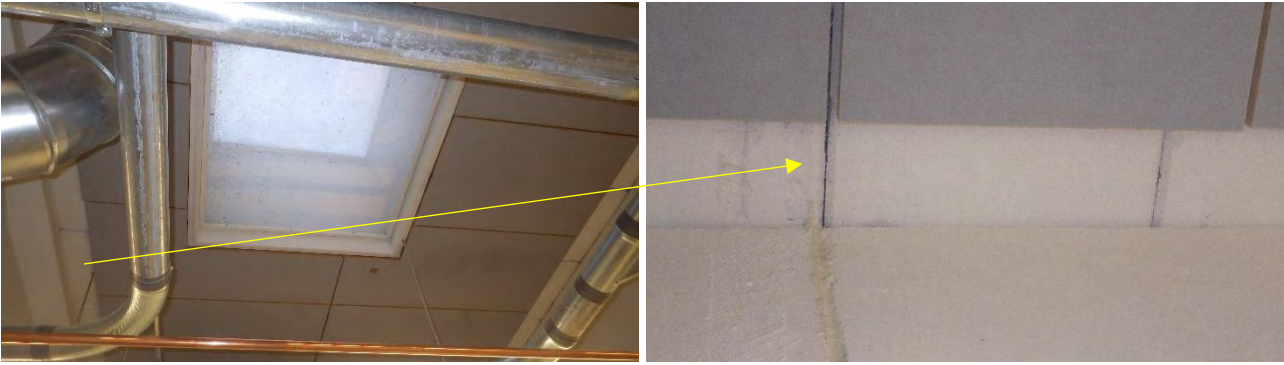
Kuvat 61 a-b. a) B-osalla on useita kattovalokupuja. Niiden kunto oli aistinvaraisesti alakautta tarkasteltuna hyvä. b) B-osan kevytbetonilaattojen saumakohdissa rakoja.

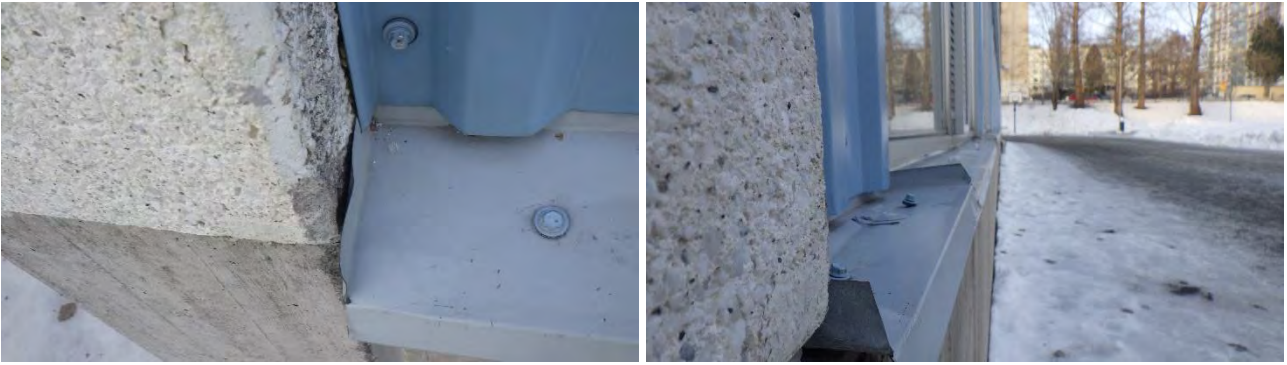
Kuva 66 a-b. a) Paikoin rakoja pellityksen ja ulkoseinän välissä. b) Pellitykset paikoin vaurioituneet.

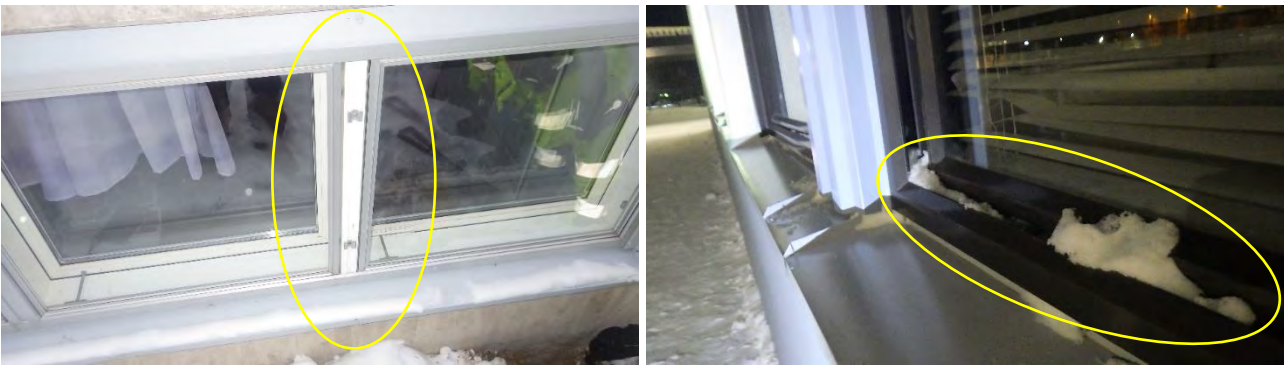
Kuva 67 a-b. a) E-osan länsisivulla ikkunasta puuttuu peltilista, ja lumi pääsee ikkunarakenteiden sisälle. b) Tilan 132C uloimmat ikkunalasit auki, lunta sataa ikkunarakenteen sisälle.

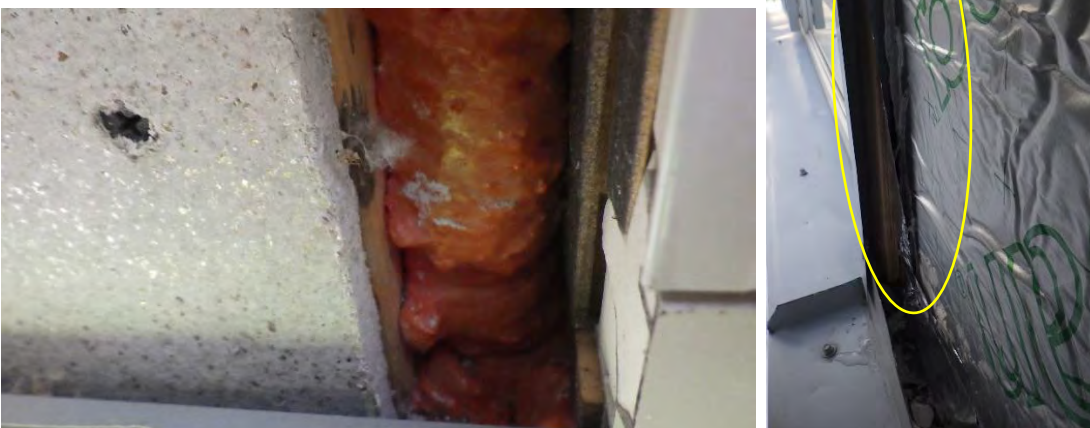
Kuva 68 a-b. a) Tilan 126A ikkunavälin tiivistyksessä puutteita. Ulkopinnassa kuitusementtilevy ja sen takana mineraalivilla. b) Tilan 124E kohdalla uretaanilevy ei ole sivuilta tiivis.

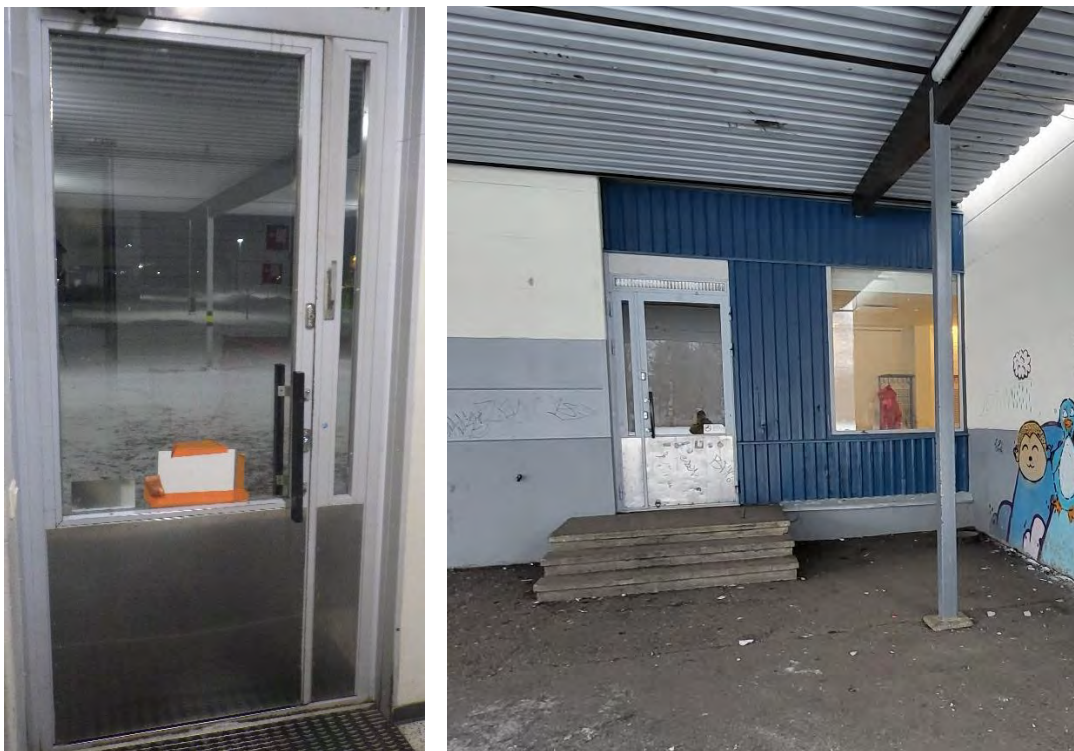
Kuva 69 a-b. a) Yleiskuvaa rakennuksen lasi-metallirakenteisista ulko-ovista. b) Ulko-ovet esteettisesti huonokuntoisia. Tuulikaapin/käytävän lasitukset todennäköisesti alkuperäisiä.

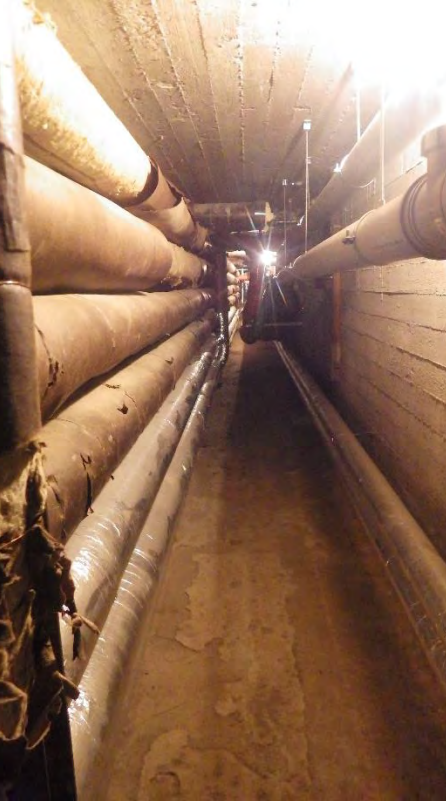
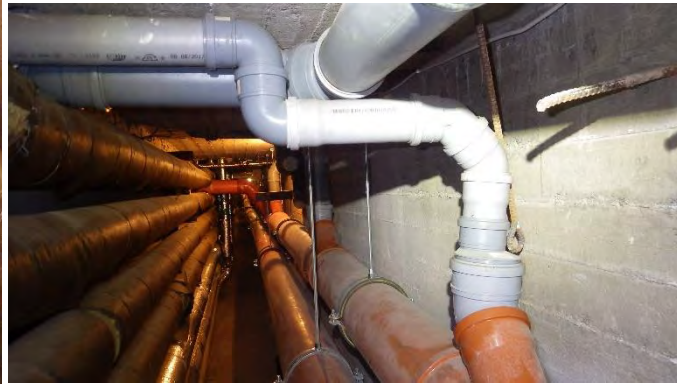
Kuvat 73 a-b. a) Yleiskuva putkitunnelista. Tunnelissa paikoin runsasta pölykertymää ja useita kuitulähteitä. b) Tunnelissa useampia puutteellisesti kannakoituja viemäriputkia.

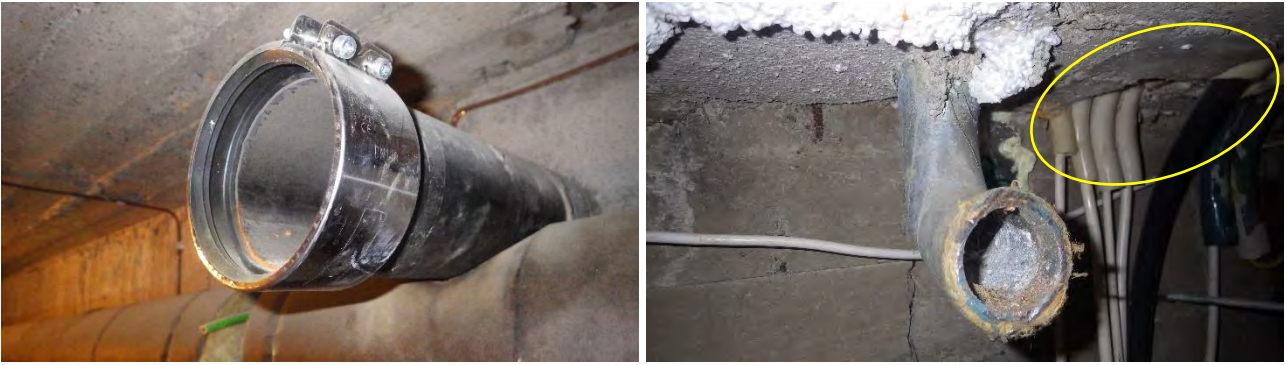
Kuva 75 a-b. a) Putkitunnelissa useita tulppaamattomia käytöstä poistettuja putkia. b) Tunnelissa useita epätiivitä läpivientejä 1. kerrokseen.

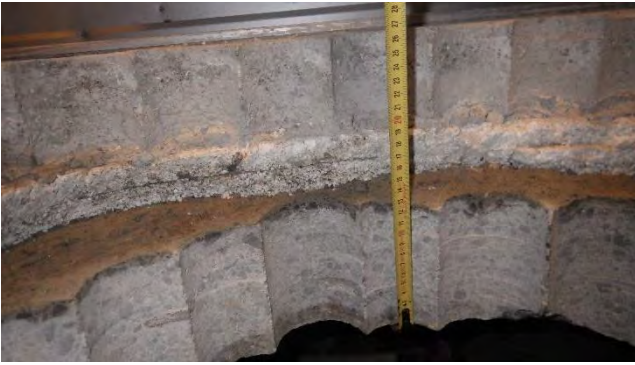
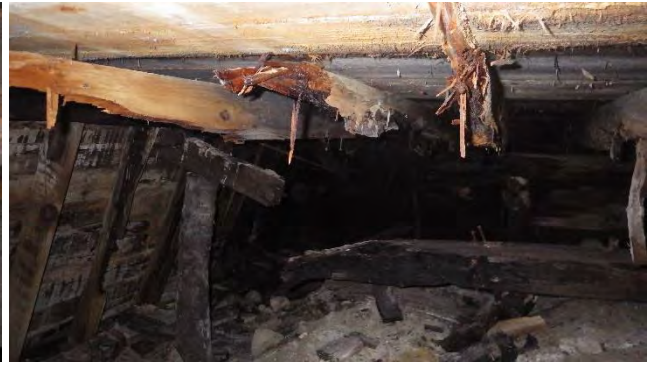
Kuvat 77 a-b. a) Lattiarakenne tuulikaapin 201A kohdalla ylhäältä alaspäin: betoni noin 90 mm, EPS 60 mm, betoni noin 140 mm b) Lattiarakenteen alla vanhat lahovaurioituneet muottilaudat. Puurakenteet purettiin urakoitsijan toimesta alustatilasta pois ja alustatilan alipaineistamisen toteuttaminen oli tutkimusten loppupuolella käynnissä.
