# Kaukajärven koulun sisäilmaan liittyvät jatkotutkimukset ja altistumisolosuuhdearvio

Tutkimusselostus 18.4.2024, päivitetty  
28.6.2024

Kaukajärven koulu  
Juvankatu 13  
33710 Tampere

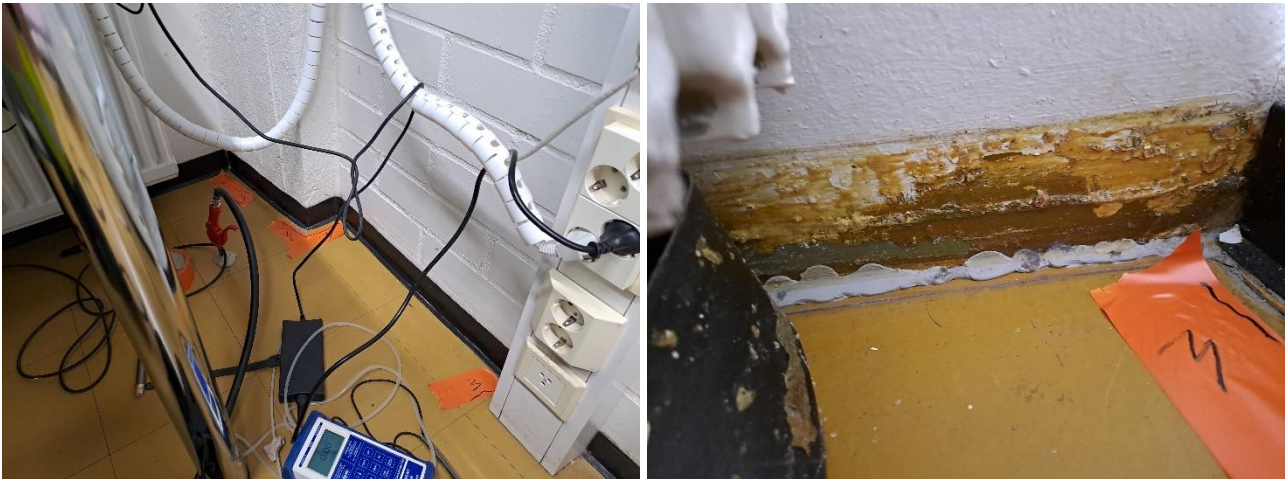
#### Tila 127C

Kuvat 3 a-b. a) Merkkiainekokeissa merkittävää ilmavuotoa pilarin kohdalta ja sähkökourun kohdalta. b) Ulkoseinä-alapohjaliittymässä ei havaittu ilmavuotoa. Saumassa liimamassa/kitti.

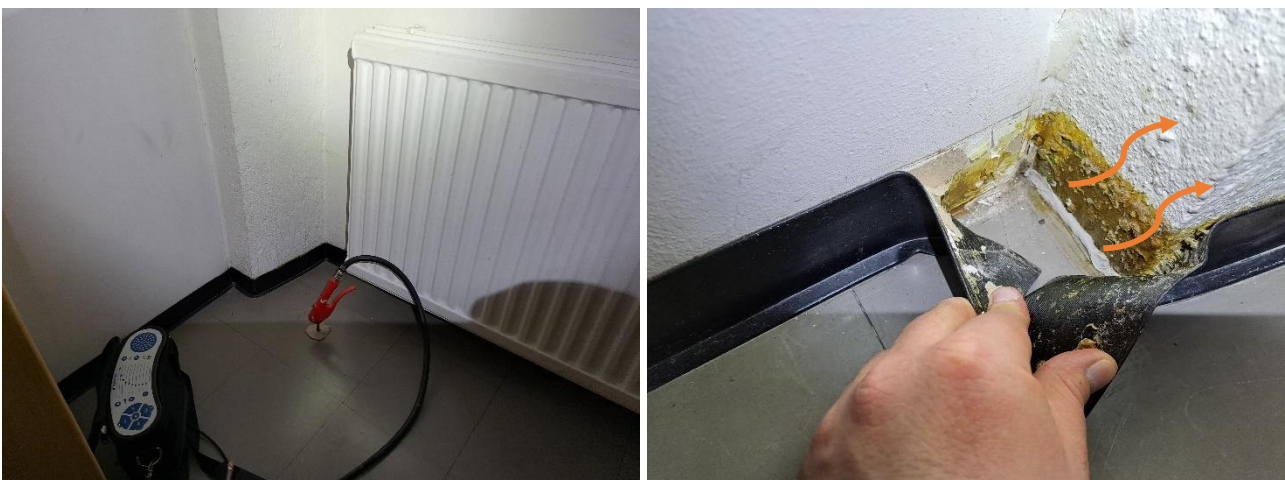
Kuvat 4 a-b. a) Yleiskuva merkkiaineen syöttökohdalta. b) Vähäistä ilmavuotoa muovilistan takaa pilariliittymästä. Pilariliittymää on tiivistetty edellisen kuvan mukaisella massalla.

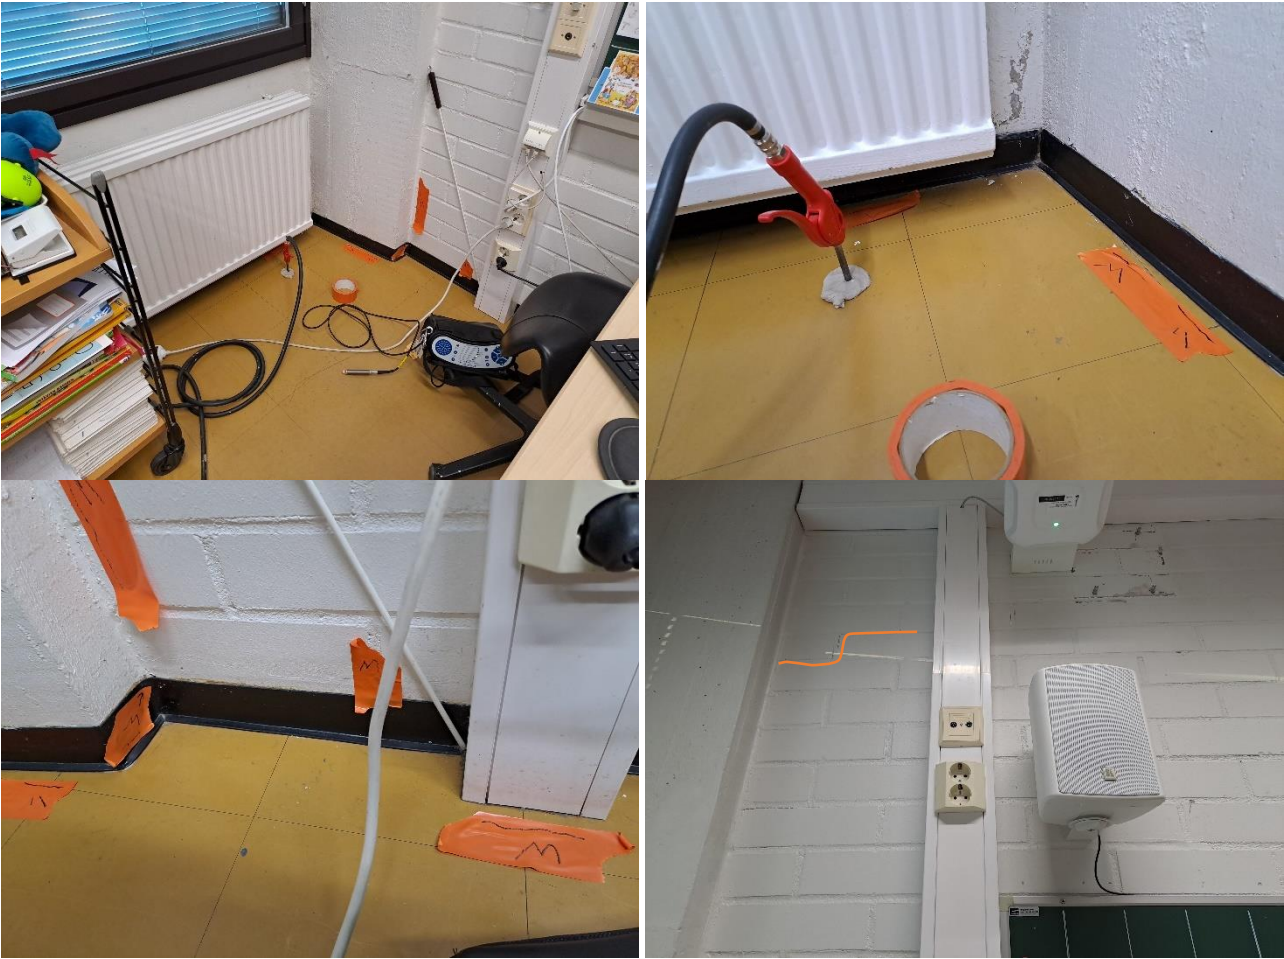
**Tila 131C**

Kuvat 5 a-d. a) Yleiskuva merkkiaineen syöttökohdasta. b) Merkittävää ilmavuotoa ulkoseinäliittymästä ja pilarin juuresta. c) Merkittävää ilmavuotoa havaittiin maanvastaisen seinän pilari- ja alapohjaliittymästä sekä sähkökourun kohdalta. d) Maanvastaisen seinän kuorimuurissa on halkeama, josta ilmavuoto on mahdollinen.

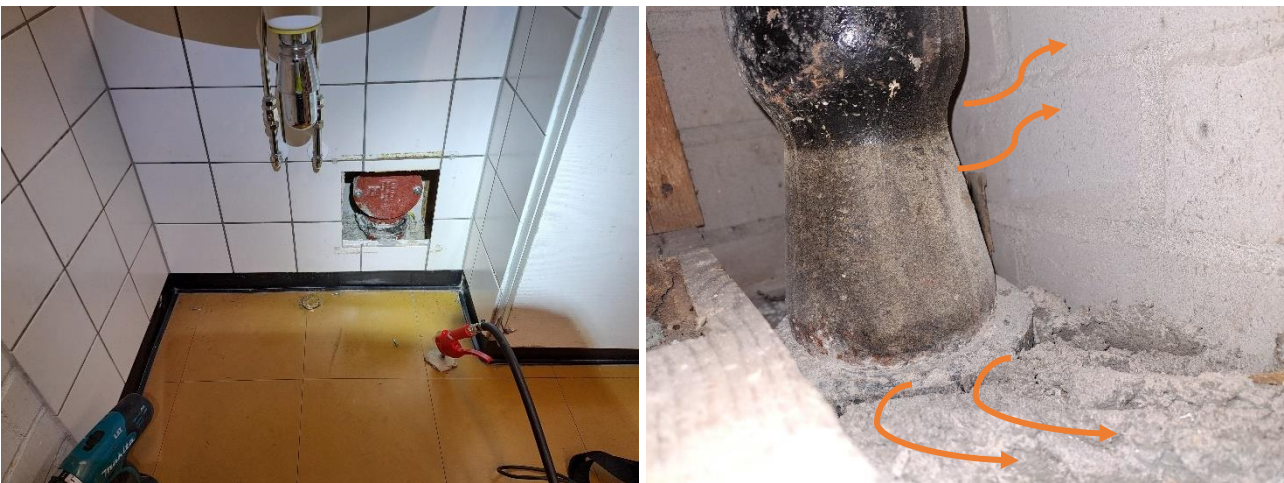
Kuvat 6 a-b. a) Luokkien vesipisteiden kohdalla on kuvan mukainen kotelorakenne. b) Tilan 131C kotelorakenteen sisällä on alapohjaläpivienni ja sieltä on yhteys maanvastaisen seinän eristetilaan. Sekä alapohjan läpiviennistä ja maanvastaisesta seinästä havaittiin ilmavuotoa.

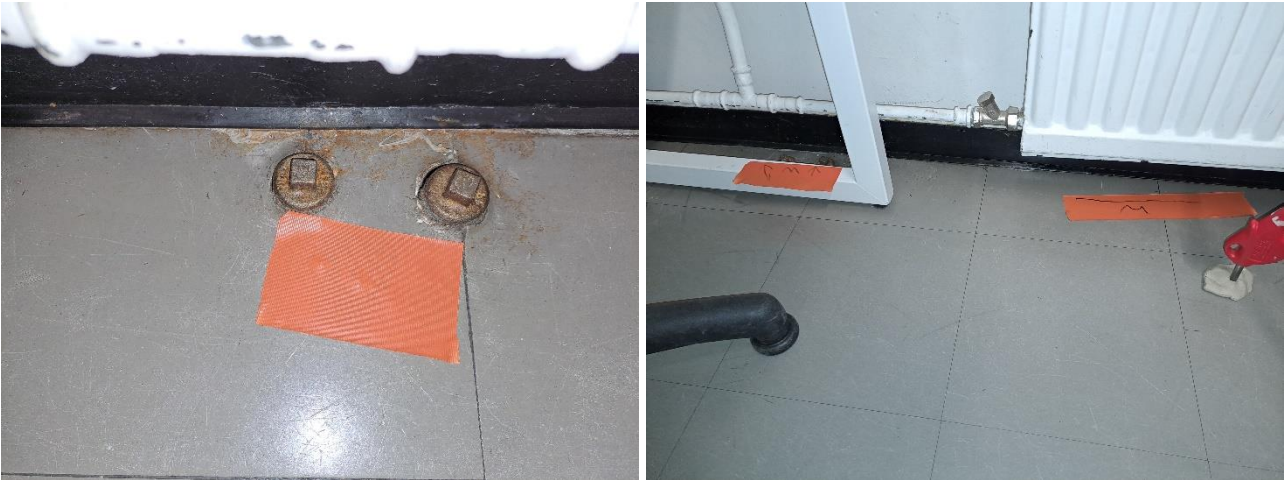
### Tila 137D

Kuvat 7 a-b. a) Merkittävää ilmavuotoa vanhojen patteriputkien läpiviennin kohdalta. b) Merkittävää ilmavuotoa alapohja-ulkoseinä-liittymästä ja vanhojen patteriputkien läpiviennin kohdalta.

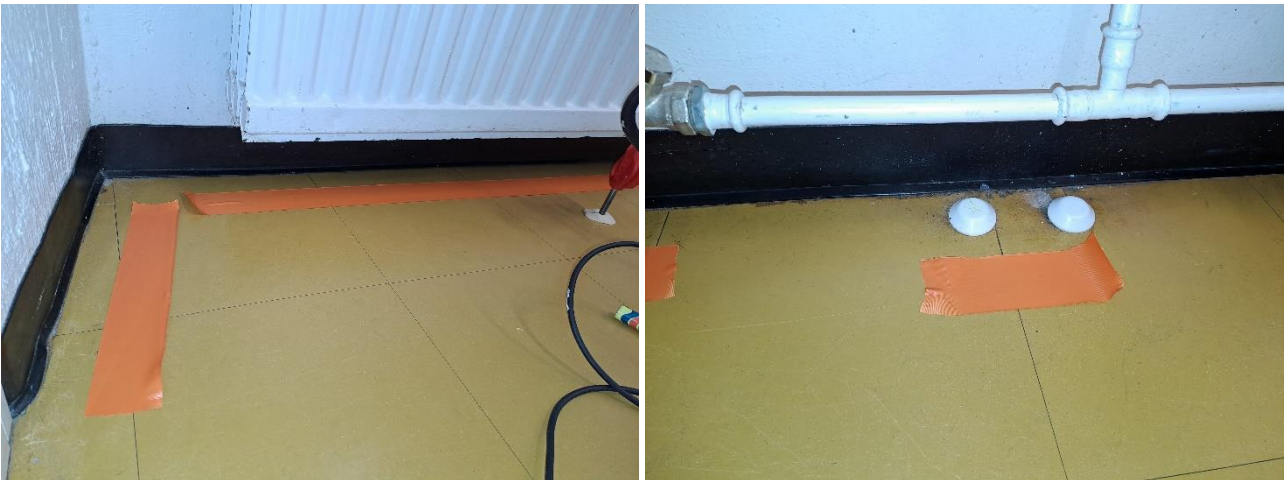
### Tila 119A

Kuvat 8 a-b. a) Merkittävää ilmavuotoa ulkoseinän ja pilarin liittymistä. Alapohjan ja ulkoseinän liittymässä listan takana on selvä rako. b) Merkittävää ilmavuotoa vanhojen patteriputkien läpiviennin kohdalta.

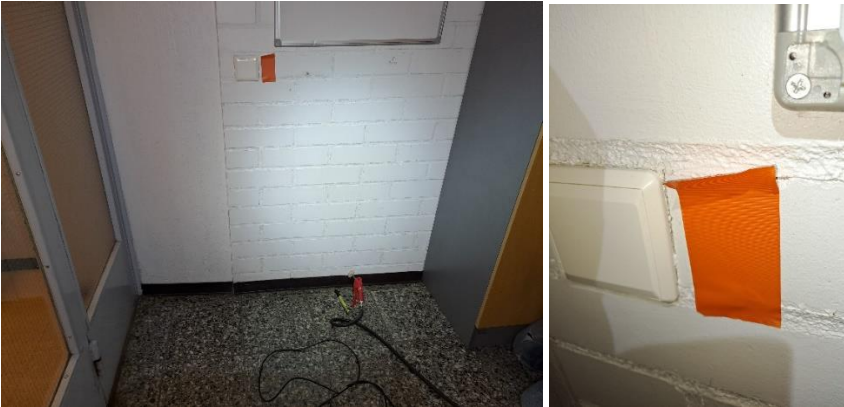
### Aula 100A

Kuvat 9 a-b. a) Yleiskuva aulasta 100A. Merkkiainetta syötettiin maanvastaisen seinän kuorimuurauksen taakse. b) Ilmavuotoa havaittiin valokatkaisimen kohdalta.

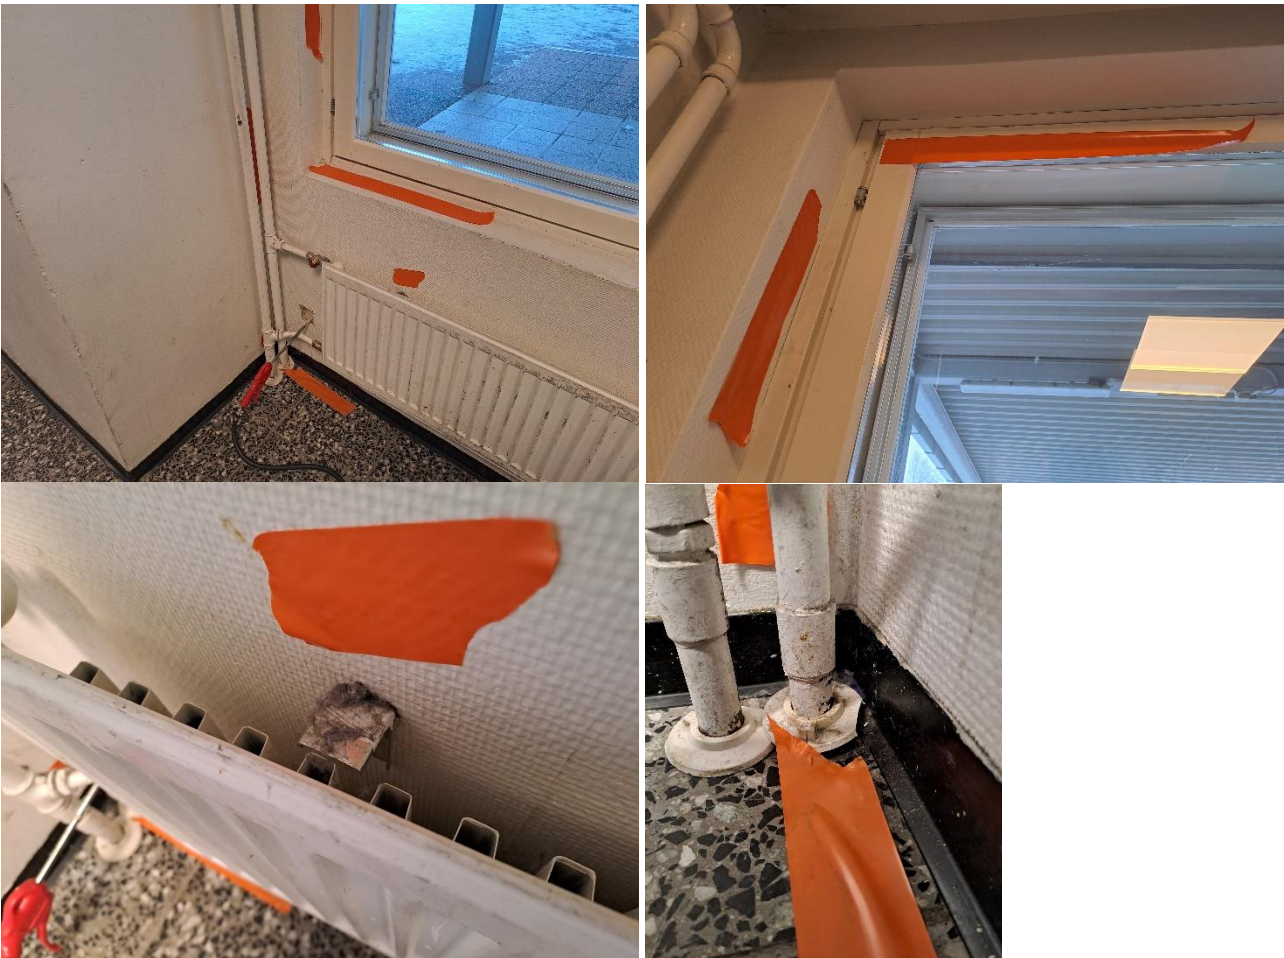
### Aula 131E

Kuvat 10 a-d. a) Yleiskuva merkkiainekokeista aulassa 131E. b) Merkittävää ilmavuotoa ikkunaliittymistä. c) Merkittävää ilmavuotoa patterikannakkeen kohdalta. d) Merkittävää ilmavuotoa alapohja- ja pilariliittymästä.

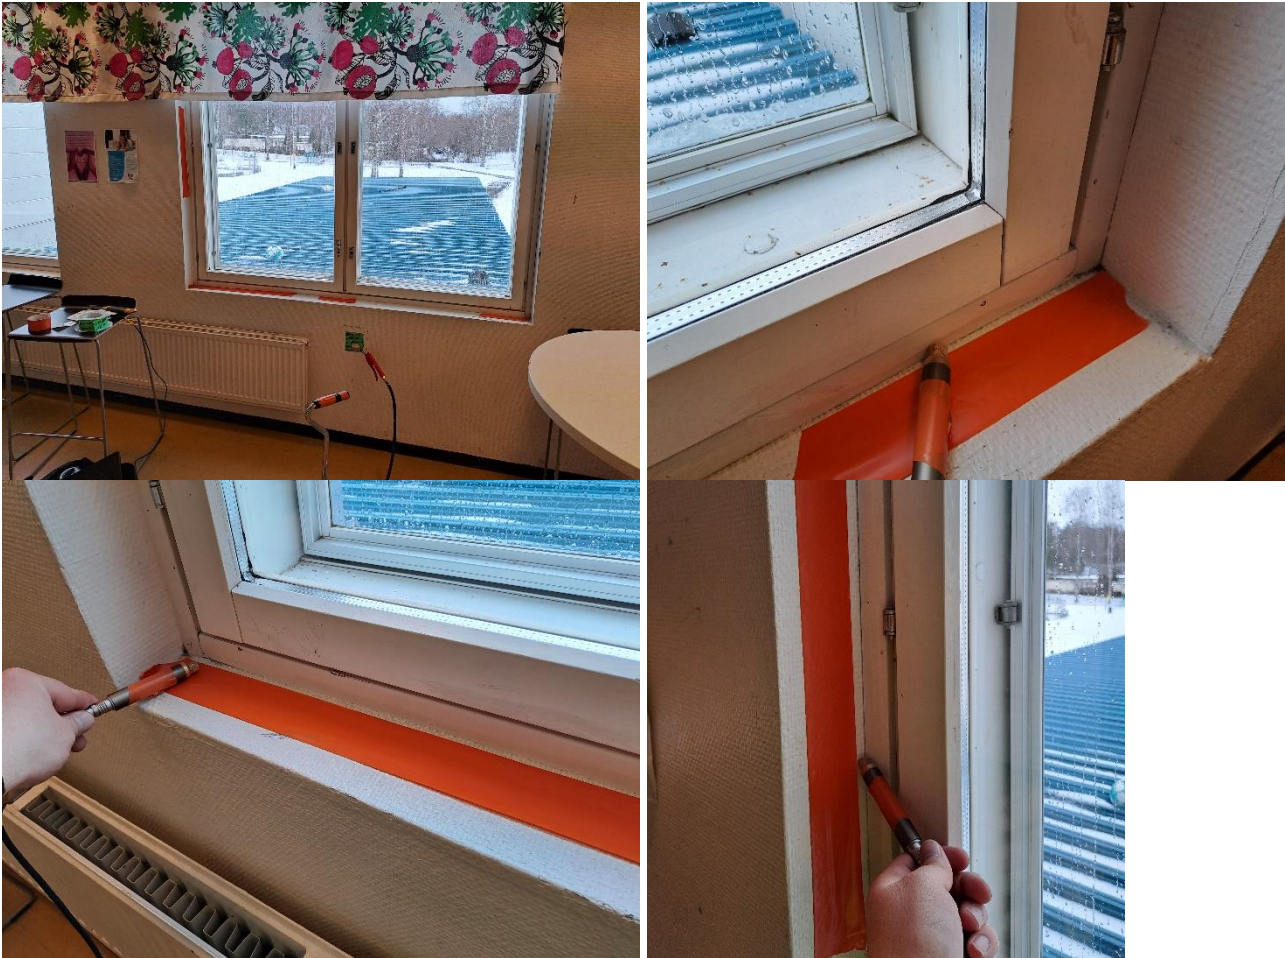
## Aula 230A

Kuvat 11 a-d. a) Yleiskuva aulan 230A merkkiainekokeista idän puoleiselta seinustalta. b-d) Merkittävää ilmavuotoa todettiin ikkunaliittymistä.

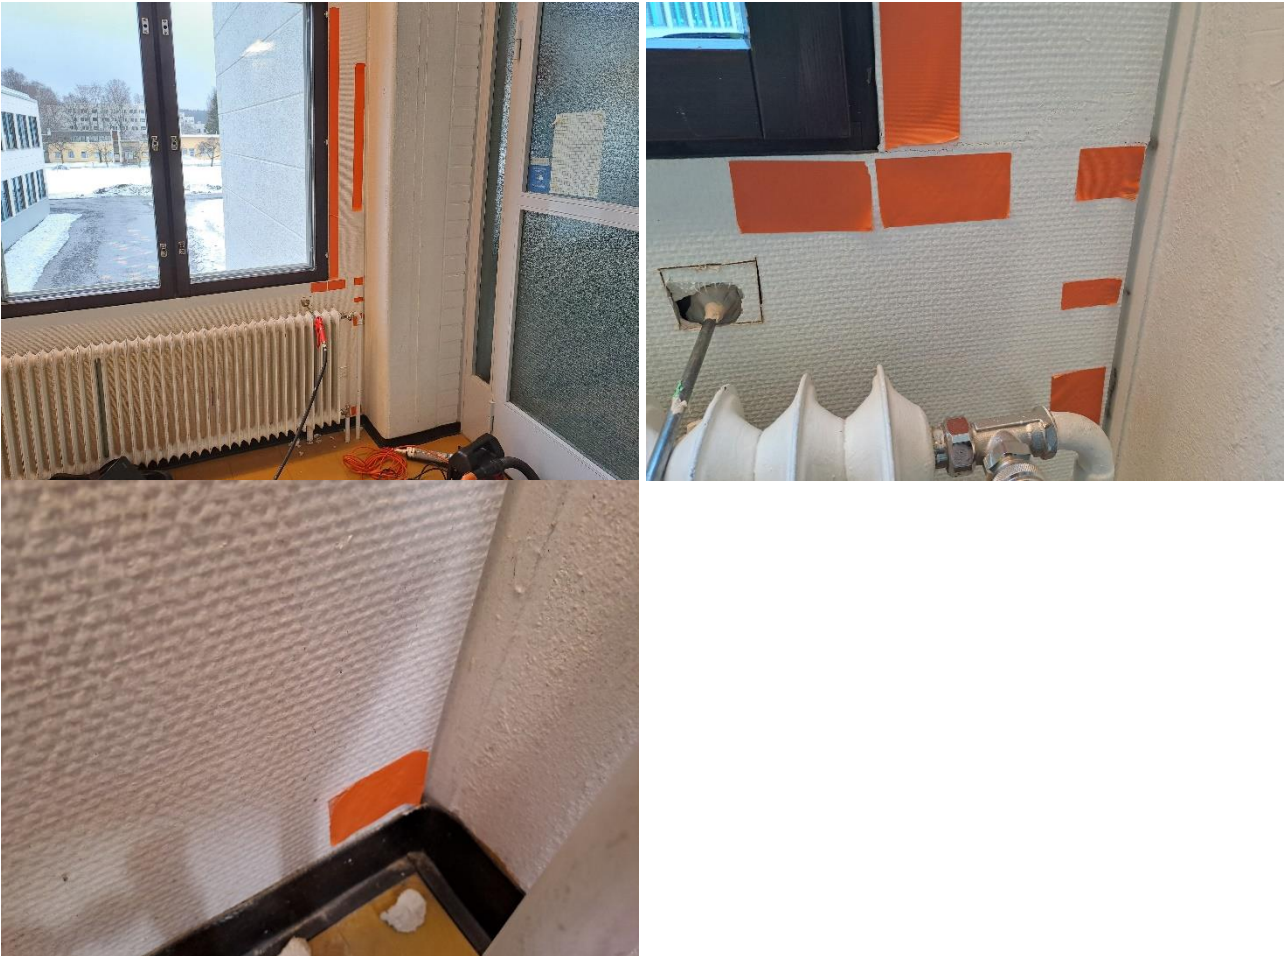
Kuvat 12 a-c. a) Yleiskuva aulan 230A merkkiainekokeista etelän puoleiselta seinustalta. b) Merkittävää ilmavuotoa ikkunaliittymästä, levysaumasta ja pilariliittymästä. c) Merkittävää ilmavuotoa pilari-välipohja-ulkoseinä-liittymästä.

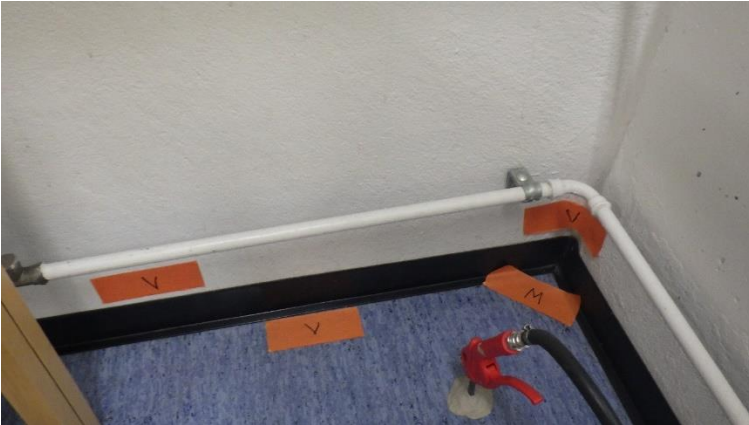
**Tila 127E**

**Kuva 13.** Alapohja-ulkoseinäliittymästä todettiin vähäistä ilmavuotoa ja pilariliittymän kohdalta merkittävää ilmavuotoa.

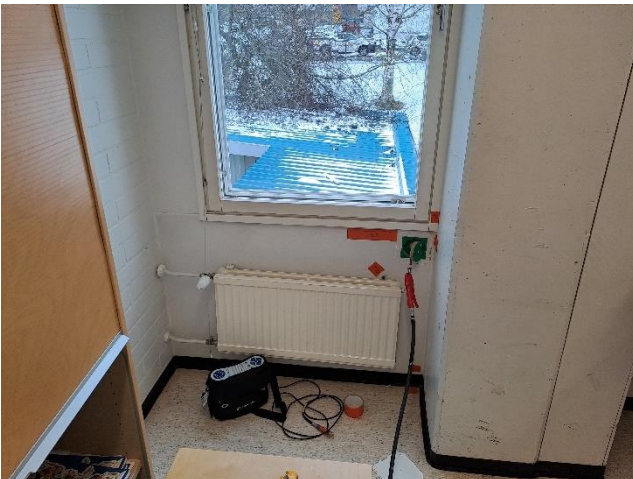
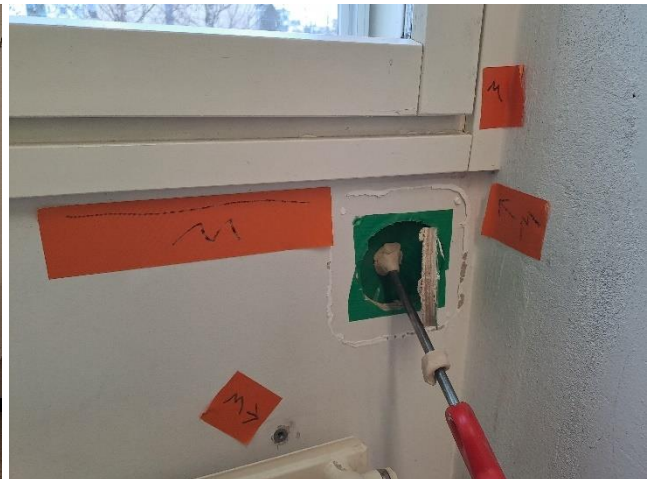
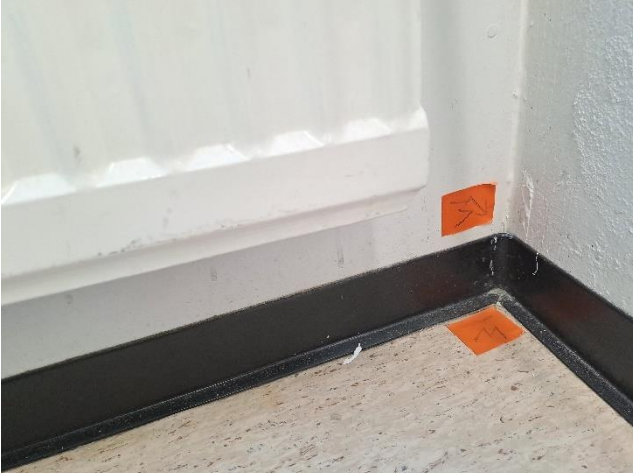
**Tila 219E**

**Kuvat 14 a-c.** a) Yleiskuva tilan 219E kevytrakenteiseen ulkoseinään tehdystä merkkiainekokeesta. Lämpöpatteri on irronnut osin kannakkeistaan. b) Merkittävää ilmavuotoa ikkunaliittymistä ja patterikannakkeen kohdalta. c) Merkittävää ilmavuotoa ulkoseinä-välipohja-pilari-liittymästä.

E-osan 2. kerroksen tilojen osalla tavanomaisesta poikkeavan altistumisolosuhteen arvioidaan olevan yleisesti **epätodennäköinen**. Tilassa 219E kevyt ulkoseinä-rakenne on kuitenkin mikrobivaurioitunut ja rakenteesta on merkittäviä ilmavuotoja sisäilmaan. Vastaavaa kevyttä ulkoseinä-rakennetta on myös tilan 211E kohdalla. Tiloissa 211E ja 219E altistumisolosuhteen arvioidaan olevan **todennäköinen**.

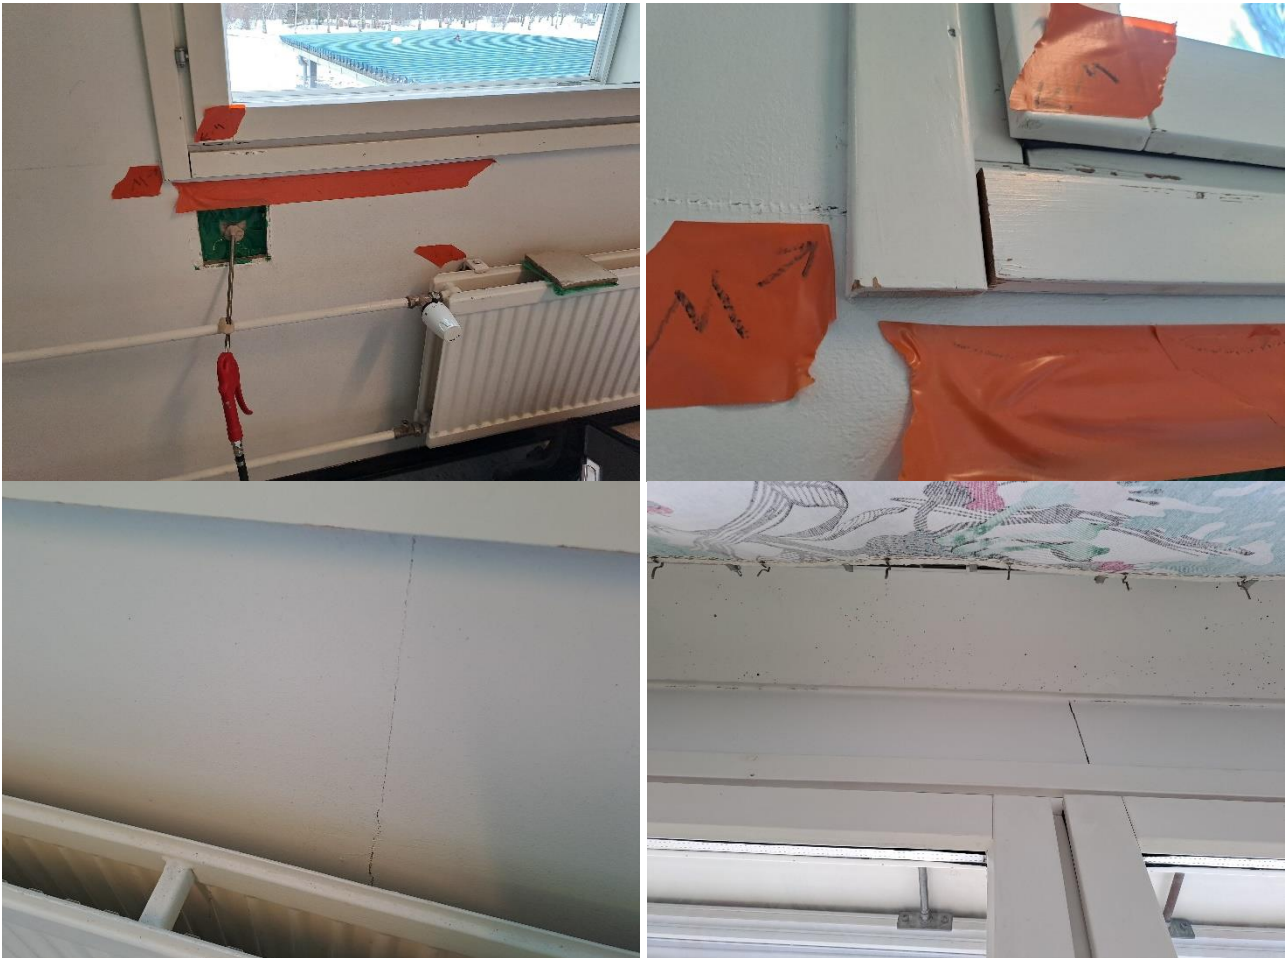
## Käytävä 203E

Kuvat 15 a-d. a) Yleiskuva käytävään 203E tehdyistä merkkiainekokeista. b) Merkittävää ilmavuotoa ikkunaliittymästä ja patterikannakkeen kohdalta. c) Levyseinän saumakohdissa on halkeamia. d) Levyseinässä ja yläpohjaliittymässä on epätiiviyiskohtia.
