20.08.2013

TIKE Nekalan Lastentalo**Parvekkeiden kuntotutkimus**

työ nro: 31 7948.34

Kohde:TIKE Nekalan Lastentalo
Riihitie 10
33820 Tampere**Tutkimuksen tilaaja:**Tampereen kaupunki
Tilakeskus, Liikelaitos
Frenckellinaukio 2K / PL 506
33101 Tampere**Yhteyshenkilö:**

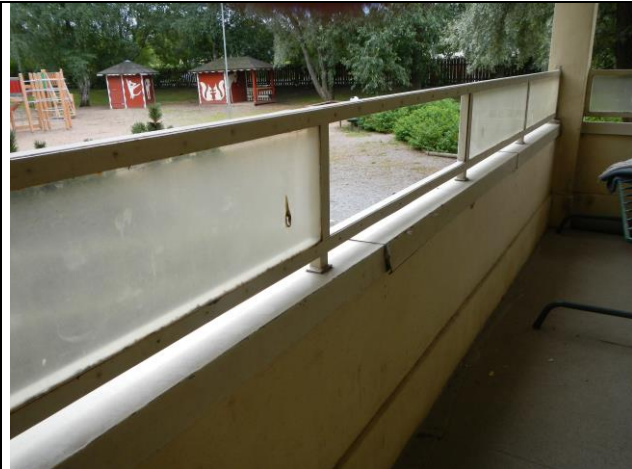
Kaiteen pellityksissä ja käsijohteissa on jonkin verran pinnoite- ja ruostevaurioita. Yhdestä käsijohteesta puuttuu suojapleksi, viereisessä käsijohteessa pleksiin on sulatettu reikä. Samalla kohdin kaiteen pellitys on osin auki.

Kuva 1: Terassiparvekkeen käsijohteen vaurioita

Silmämääräisten havaintojen mukaan terassiparvekkeissa ei ole kiireellistä korjausta vaativia vaurioita. Kaiteiden pellitysten hammastavat terävät reunat suositellaan korjattaviksi ja puuttuvat pleksit tulisi asentaa paikoilleen.

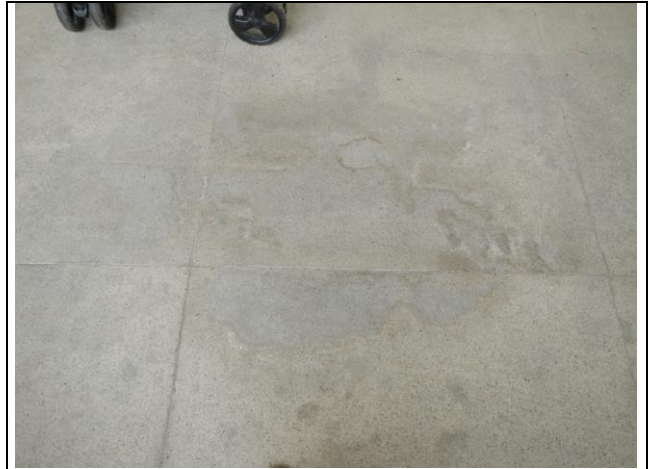
Terassiparvekkeiden yläpinnan betonilaatoissa havaittiin merkkejä kohonneesta kosteusrasituksesta. Osa laatoista on halkeillut. Laattojen yläpinta on paljasta betonia. Alapinnan pinnoite on hyväkuntoinen molemmilla parvekkeilla.

Kuva 2: Kuva terassiparvekelaatan yläpinnasta

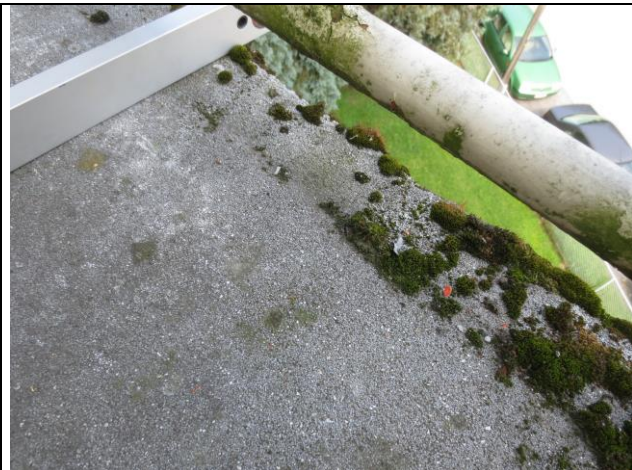
Kantavan laatan alapinta ja reunat ovat maalattuja, pintalaatan yläpinnassa ja reunoilla on hiertopinnoite. Alapinnan maali on paikoitellen hilseillyt irti. Yläpinnan hiertopinnoitteessa on nähtävissä pitkäaikaiseen kosteusrasitukseen viittaavaa kasvustoa, sammalta. Pinnoitteessa on halkeamia ja pinnoite on kaikilla parvekkeilla osin irti alustasta.

Kuva 3: Parvekelaatoissa on kosteusrasitukseen viittaavaa kasvustoa.

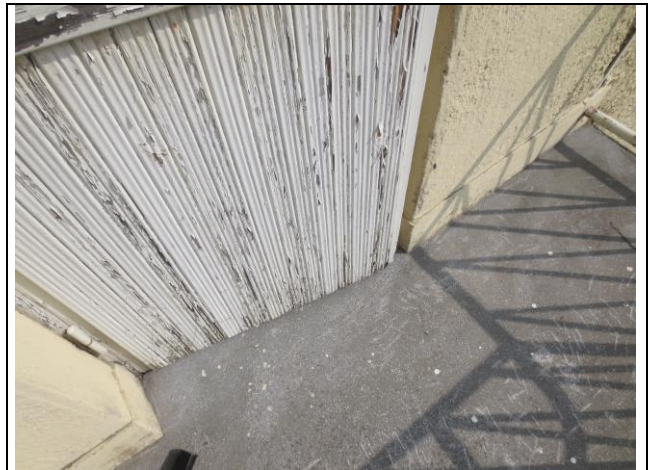
Parvekeovet ovat ikääntyneitä ja eteläpuoleisen toisen kerroksen parvekkeen ovi ei toimi kunnolla. Parvekeovien ja ikkunoiden puuosien maalipinta on huonokuntoinen ja hilseillyt.

Kuva 4: Parvekeovet ja -ikkunat ovat kuluneet. Maalit hilseilevät irti.

Parvekeovien ja ikkunoiden puosot ovat kuluneita ja osa ovista toimii huonosti. Parvekeovien uusiminen on ajankohtaista. Ikkunoiden uusiminen tai perusteellinen kunnostus suositellaan toteutettavaksi kiinteistön muiden ikkunoiden korjausten yhteydessä.

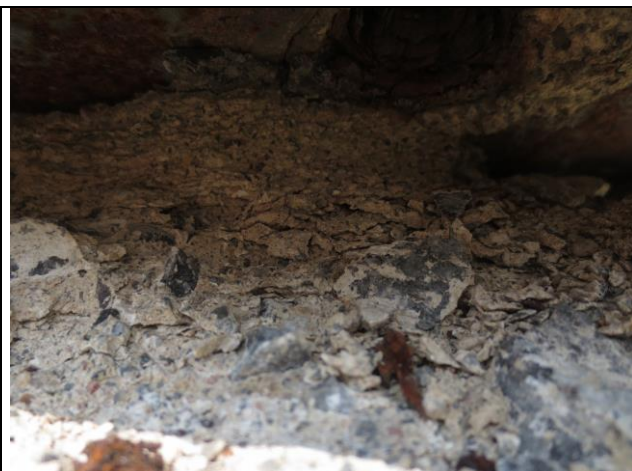
Parvekelaatoissa havaittiin pakkasrapautumaa kantavien laattojen reunoilla, etenkin etelän puoleisten parvekkeiden etureunoilla, jossa on hyvin pitkälle edennyttä rapautumaa.

Kohteella havaittiin pitkälle edennyttä pakkasrapautumaa kantavien laattojen etureunoilla.

Kuva 5: Betonin pakkasrapautumaa kantavassa laatussa.

- vanhojen kaiteiden, pintalaatan ja vedeneristeen purku
- kantavan laatan betonipintojen suihkupuhdistus
- kantavan laatan teräskorroosio- ja pakkasrapautumavaurioiden korjaus laastipaikkaus- ja valumenetelmin
- parvekelaatan yläpinnan kallistusvalu ja vedeneristyspinnoitus tai vedeneristys ja uuden pintalaatan valaminen
- laatan alapinnan ylitasoitus ja pinnoitus
- laatan vedenpoiston parantaminen
- parvekeovien uusiminen
- kaiteiden uusiminen

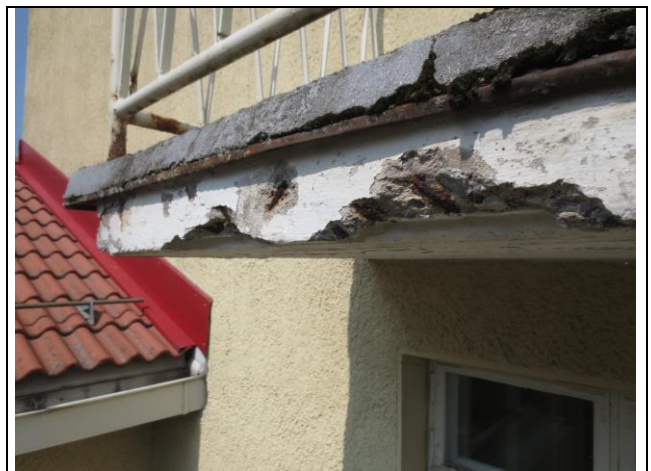
Laattojen reunoilla ja alapinnoilla on teräskorroosion aiheuttamia vaurioita. Etelän puoleisilla parvekkeilla on nähtävissä pitkälle edennyt rapautumaa kantavan laatan reunoilla. Alkavaan rapautumaan viittaavaa pehmentymää huomattiin kaikkien parvekelaattojen reunoilla.

Parvekelaattojen alapintojen raudoitteiden suojapeitepaksuudet ovat kohtalaisen huonoja. Karbonatisoituminen on edennyt kohtalaisen syvälle rakenteisiin laattojen alapinnoilta ja on saavuttanut alapinnan raudoitteista laskennallisesti arvioituna noin 60 % ja alapinnan reunojen raudoitteista noin 50 %.

Kuva 6: Parvekelaatoissa on näkyvissä teräskorroosiovaurioita.
