NEKALAN PÄIVÄKOTI  
Jokipohjantie 13  
33800 TAMPERE

## EPÄILLYN SISÄILMAONGELMAN TUTKIMINEN

### Tutkimusselostus

**30.8.2013**

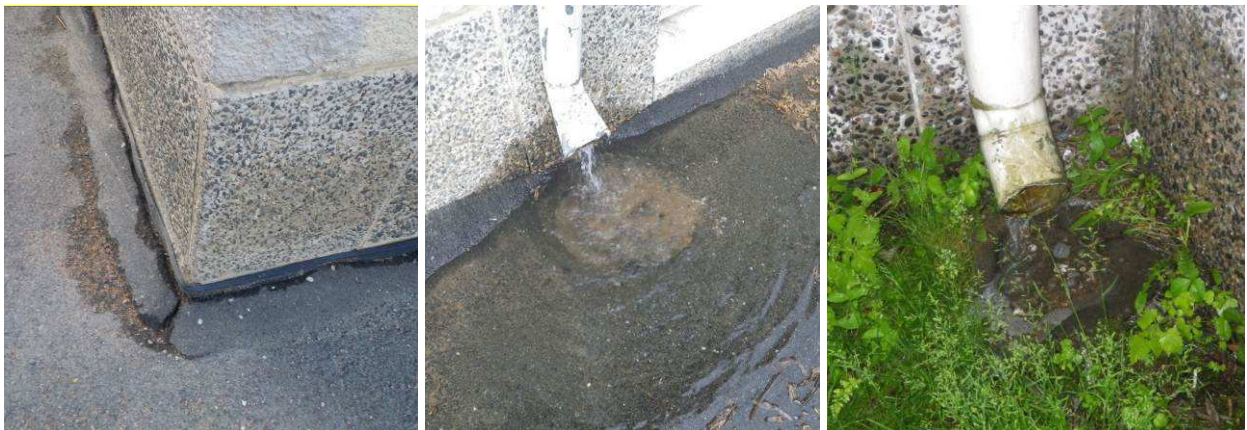
Kuva 3 a, b ja c. Rakennuksen päädyssä on havaittavissa patolevy ja holkka-asfaltti (a). Leikkihän puolella on sadevesiviemäri, kaivot ovat kuitenkin tukossa hiekasta (b). Etupihan puolella sadevesi imeytetään suoraan maahan (c).

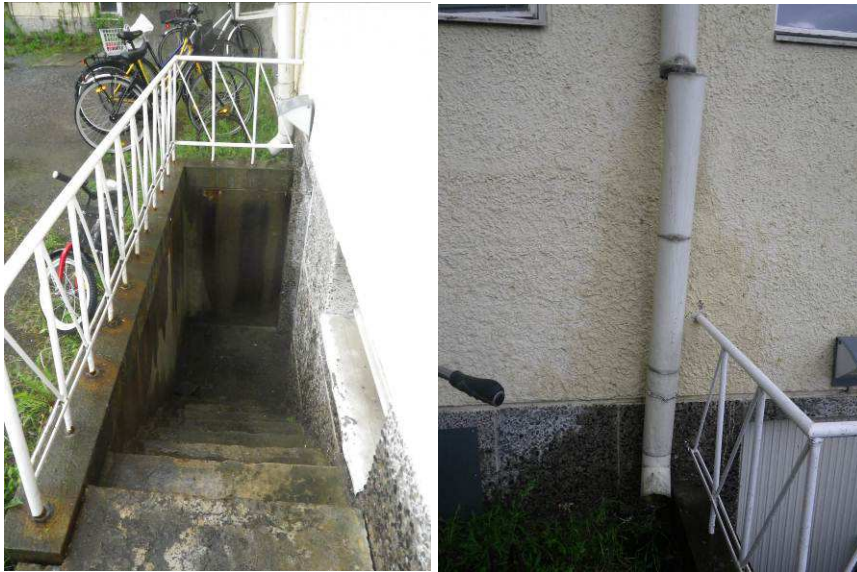
**Kuvat 4 a ja b. Sadevettä ja lunta pääsee kertymään kellarinportaisiin (a). Yksi sadevesiränni on katkennut ja sadevesi pääsee rasittamaan rasituksen julkisivua (b). Rakennuksen sisältä ei havaittu kuitenkaan kohonneita pintakosteuksia tai muita merkkejä kosteusrasituksesta.**

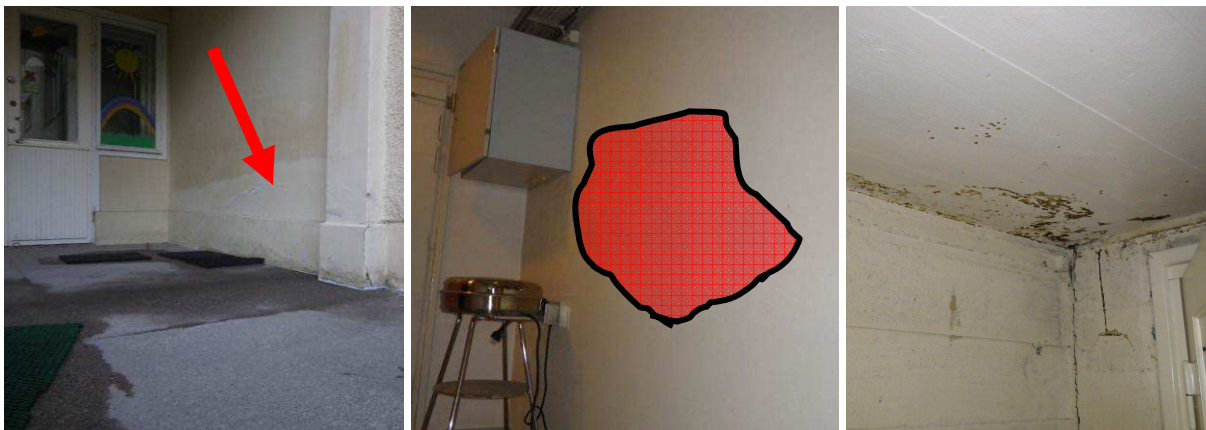
Sadevesi ja lumi pääsevät rasittamaan myös päiväkodin päädyssä sijaitsevaa vaunuterassia. Terrassin sisäseinä on vaurioitunut kosteuden vaikutuksesta ja sitä onkin korjattu jo aiemmin maalaamalla. Myös seinän sisäpinnasta havaittiin kosteutta. Terrassin alapuolella sijaitsevan peruna-kellarin katosta havaittiin myös kohonneita pintakosteuksia, joten kosteus pääsee imeytymään terrassin lattian läpi. Terrassin lattian alapinnassa on pikieristys, joka estää kosteuden korkkaamasta maalipintaa rikki.

**Kuvat 5 a ja b. Sadevesi ja lumi rasittaa myös päiväkodin päädyssä sijaitsevan vaunuterassin lattiaa ja seiniä. Terrassin sisäseinä on vaurioitunut kosteuden vaikutuksesta ja sitä on korjattu maalaamalla (a). Seinän sisäpinnasta havaittiin kohonneita pintakosteuksia (b). Terrassin lattian alapinnassa on pikieristys (c).**

Kellarin alapohjarakenteelle suositellaan kokonaisvaltaista uusimista siten, että alapohjarakenteen kosteusongelmat poistuvat. Korjausten yhteydessä sadevesiviemäröinti ja salaojitus tulee uusua tarpeen mukaan. Myös päiväkodin vaunuterassin päädyn rakenne tulee korjata siten, ettei kosteus pääse rasittamaan rakenteen sisäosia.

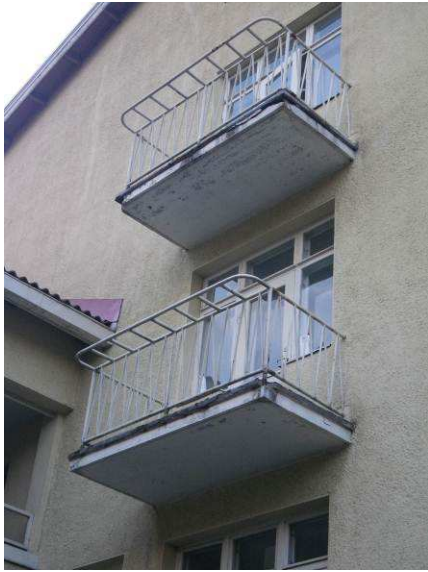
Rakennuksen asuintalopäädyn parvekkeet havaittiin olevan huonossa kunnossa. Parvekkeen pielistä on irtoillut betonia. Parvekkeen kunto tulee tarkistaa rakenteellisen kuntotutkijan toimesta, sillä lasten leikkialue ulottuu parvekkeiden alle.

**Kuva 6. Rakennuksen pohjoispäädyn parvekkeet ovat huonossa kunnossa ja parvekelaatan reunasta on irtoillut betonia.**

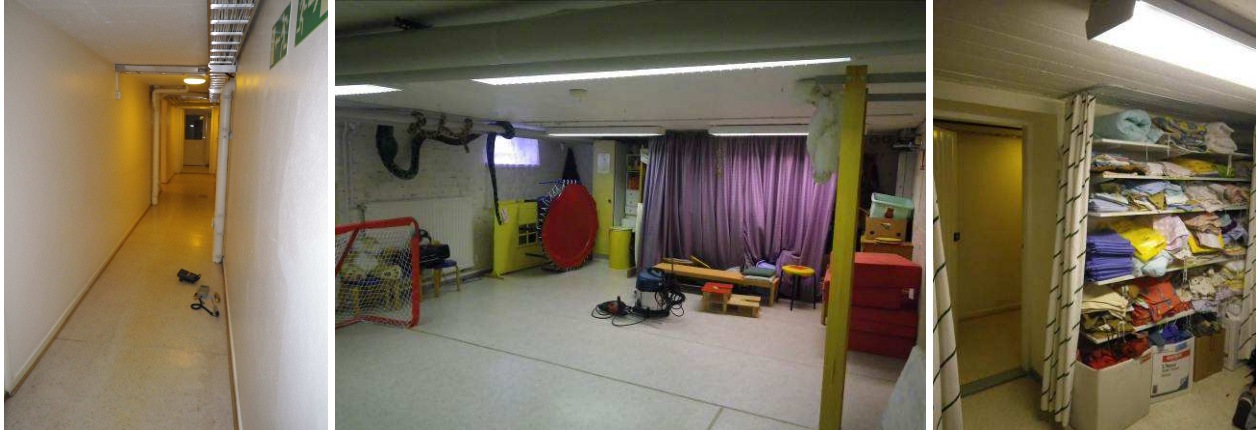
Kellarissa havaittiin maakellarin ja mikrobivaurioon viittaavaa hajua. Hajua oli voimakkainta kellarin pitkällä käytävällä ja lämmönjakohuoneen lähistöllä.

**Kuvat 7 a, b ja c. Kellarin käytävällä havaittiin maakellarin hajua (a). Kellarin tiloja käytetään satunnaisesti leikkitaloina (b) ja esim. liinavaatteita säilytetään tiloissa (c).**

Alapohjan laajojen kosteusongelmien ja hajujen vuoksi kellarin käyttöä ei suositella. Myöskään tavaroiden säilytystä (liinavaatteet, roolivaatteet, pyykit) tiloissa ei suositella. Ilman siirtyminen kellarista 1. kerrokseen tulisi estää rakennuksen painesuhteita muuttamalla. Tilojen alipaineisuus 1. kerroksen tiloihin nähden varmistetaan siten, että kellarin tulo/poistokoneen tuloilmapuhallin poistetaan käytöstä ja poistopuhallin asetetaan käymään täydellä teholla.

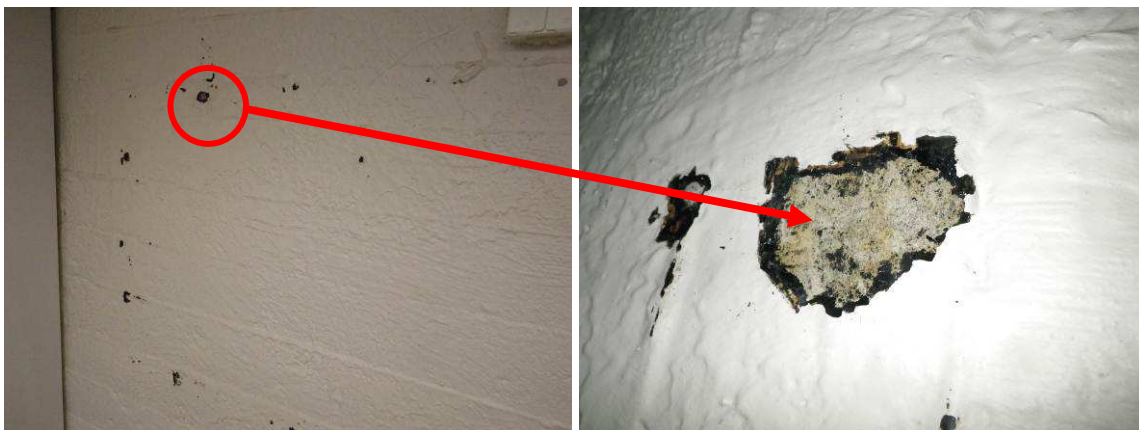
Kellarin verstashuoneen väliseinästä havaittiin maalin alta pikikerros arviolta n. 1-2 m<sup>2</sup> alueelta. Pikikerroksesta otettiin PAH-materiaalinäyte (P1), jonka analyysituloksen mukaan se sisältää vain vähän PAH-yhdisteitä (68 mg/kg), kts. kappale 3.6.1 ja liite 4. Kuitenkin, koska pikikerros lohkeilee seinästä helposti, olisi se suositeltava kapseloida tai muuten estää seinän lohkeilu, erityisesti jos lapsia oleskelee tiloissa.

**Kuvat 8 a ja b. Kellarin verstashuoneen väliseinästä havaittiin maalin alta helposti lohkeileva pikikerros. Kerroksesta otettiin PAH-materiaalinäyte.**

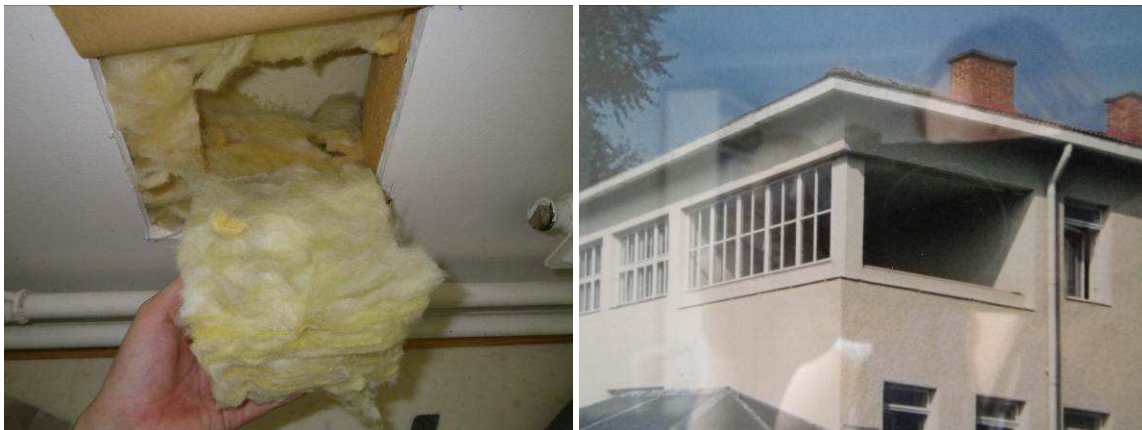
**Kuva 9. 2. kerroksen laajennusosan kevytrakenteiseen ulkoseinään tehtiin rakenneavaus (a). Kohdalla on ennen sijainnut kylmä nukutusparveke (b).**

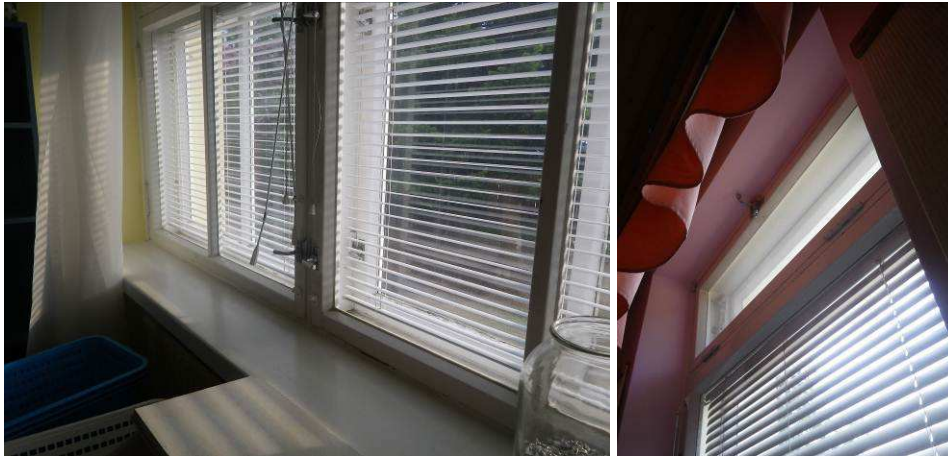
Päiväkodin henkilökunta on ilmoittanut ikkunoiden il­mavuotojen aiheuttamasta vedon tunteesta. Rakennuksen ikkunat ovat alkuperäiset ja kyseisten vanhanmallisten ikkunoiden tyyppi on ilmatii­viyden kannalta huono. Tilannetta heikentää edelleen se, että osa ikkunaruuduista ei asetu tiiviisti paikoilleen.

Kuvat 10 a ja b. Rakennuksen alkuperäisten ikkunoiden puutteellisista tiivistyksistä johtuen ikkunoista tapahtuu ilmavuotoja, jotka aiheuttavat vedon tunnetta käyttäjille. Ikkunoiden yläruudut eivät asetu tiiviisti paikoilleen (b).

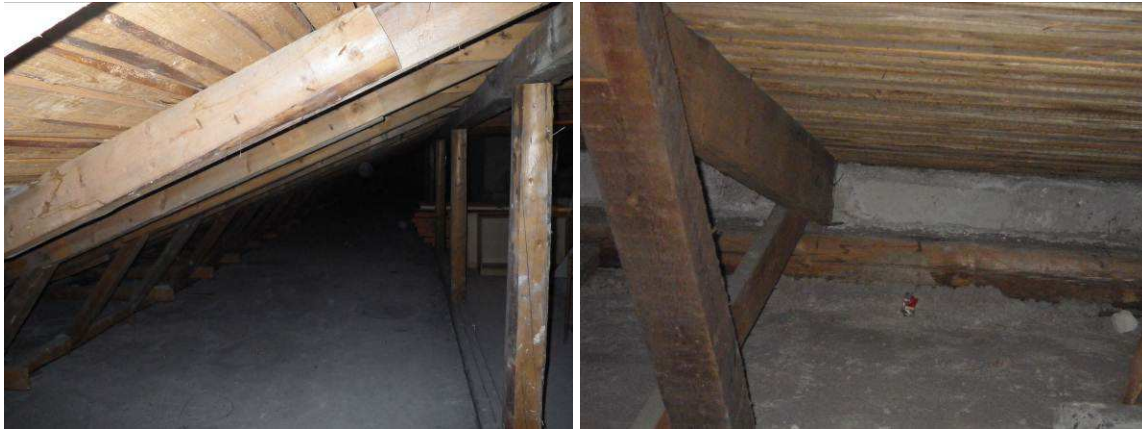
Yläpohjan ullakkotilassa on vahva kreosoottiin viittaava ”vanhan ratapölkyn” haju. Hajun voimakkuuden korostanee se, että ullakkotilassa ei ole tuuletusta. Räystäillä tai harjalla ei havaittu tuuletusreittejä. Yläpohjarakenteen tervapaperissa havaittiin myös vahvaa kreosoottiin viittaavaa hajua. Tervapaperista ja bitumikermikatteesta otettiin materiaalinäytteet PAH-yhdisteiden määrittystä varten. Analyysitulosten mukaan kreosoottiin viittaavan hajun lähde on tervapaperi, jonka PAH-yhdistepitoisuus on 15000 mg/kg. Myös bitumikermikatteessa on PAH-yhdisteitä yli ongelmajätteen rajan (280 mg/kg > 200 mg/kg). Analyysitulokset on esitetty kappaleessa 3.6.1 ja liitteessä 4.)

Kuvat 11 a ja b. Yleiskuvia rakennuksen kylmästä ullakkotilasta. Ullakkotilan vesikaton puukannattajat olivat hyvässä kunnossa eikä merkkejä vuotokohdista havaittu. Räystäällä ja harjalla ei havaittu tuuletusaukkoja (b).

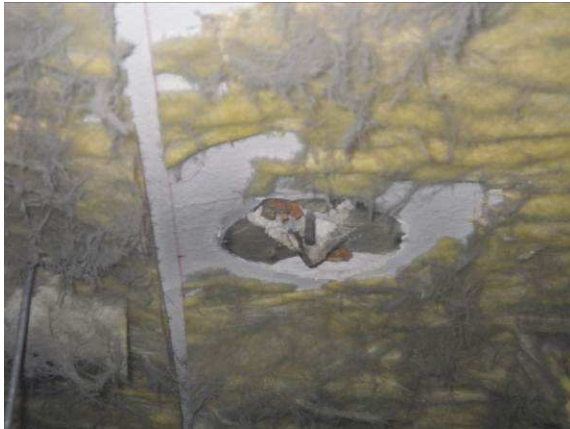
Yläpohjarakenteen alapintaan (wc:n alaslasketussa katossa) on lisäksi jätetty korjauksen yhteydessä soiroja vanhoista akustovilloista. Ilmavirta voi irrottaa sisäilmaan villakuituja akustovillojen jäänteistä. Sisäilman kuitupitoisuutta mitattiin 2 viikon laskeumalevymittauksilla. Analyysitulosten mukaan sisäilman kuitupitoisuus oli vain lievästi koholla (0,5 kuitua/cm<sup>2</sup>). Sirkkusten wc-tiloissa (kts. kappale 3.5.1 ja liite 2).

**Kuva 12.** 2. kerroksen WC:n kohdalla yläpohjarakenteen alapintaan on jätetty soiroja vanhasta akustovillasta. Ilmavirta voi irrottaa vanhoista eristeistä villakuituja sisäilmaan.

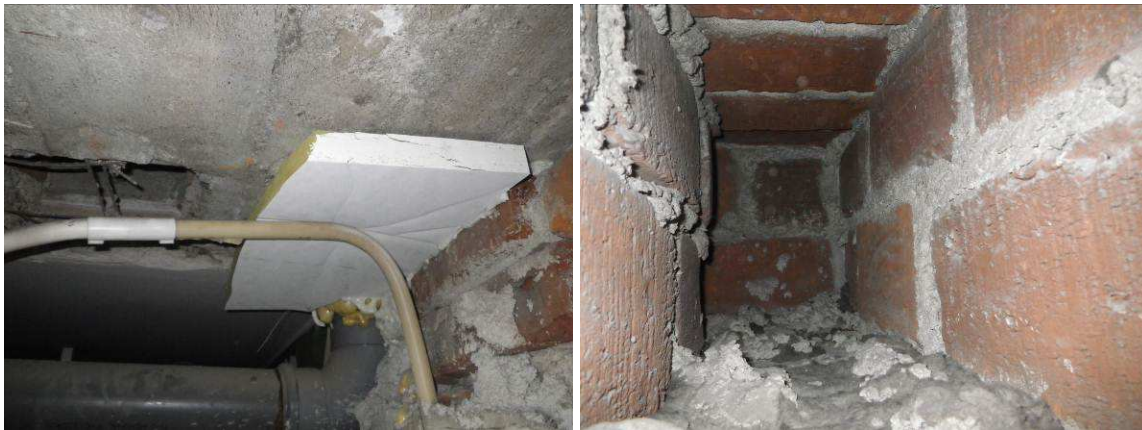
2.kerroksen wc-tilojen (erityisesti Sirkkusten wc) alas-lasketussa katossa havaittiin ilmavuotojälkiä ja myös alaslasketujen kattojen akustolevyjen yläpinnat olivat pölyiset. Käyttäjien mukaan tuulisella säällä akustolevyt jopa heiluvat ilmavirran vaikutuksesta. Alaslasketun katon avauksessa havaittiin yläpohjassa vanhoja hormiläpivientejä, jotka todennäköisesti ovat olleet aiemmin osa rakennuksen painovoimaista ilmanvaihtojärjestelmää. Hormit ovat yhteydessä rakennuksen keskellä sijaitseviin kokoojakanaviin, jonka yläpää (vesikatolla) on avoinna ulkoilmaan, mikä selittää alaslasketun katon levyjen heilumisen tuulisella säällä. Kokoojakanavista on myös yhteys yläpohjan ullakkotilaan. Ullakkotilan luukut on peitetty peltilevyillä, joiden tiiviyyttä on syytä epäillä. Tutkimuksen yhteydessä, päiväkodin ollessa suljettuna, rakennuksen 2. kerros alipaineistettiin hetkellisesti. Tällöin havaittiin läpivienneistä ilmavirtausta wc:n suuntaan ja ullakkotilan tyypistä kreesootin hajua. Ullakkotilasta on siis ilmayhteys 2. kerroksen wc-tiloihin.

**Kuvat 13 a ja b.** 2.krs molempien WC-tilojen alaslasketun katon takaa löytyi hormiläpivientejä, jotka ovat yhteydessä rakennuksen keskellä sijaitsevaan kokoojakanavistoon. Hormeja oli tukittu puutteellisesti akustolevyillä (vas. kuva).

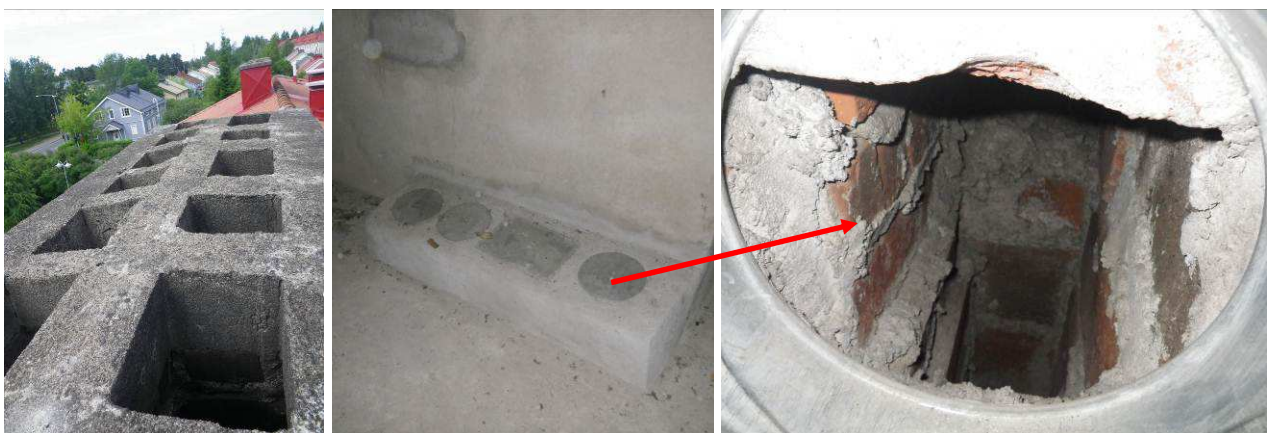
**Kuvat 14 a, b ja c.** Vanhan painovoimaisen ilmanvaihtojärjestelmän kokoojakanavisto on avoinna yläpäästään (a) ja kanavistosta on yhteys myös yläpohjan ullakkotilaan. Ullakkotilan luukut on suljettu pelleillä, joiden tiiviys on puutteellinen (b).

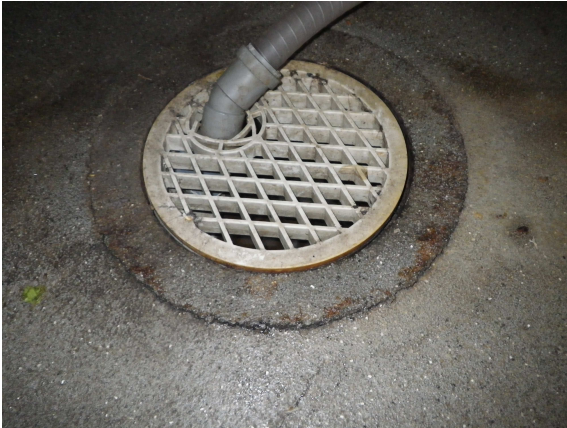
Päiväkodin keittiö, joka sijaitsee rakennuksen asuinsiivessä, ja keittiön yhteydessä oleva neuvottelutila ovat silmämääräisesti hyväkuntoisia. Keittiössä on massalattia, joka on pääsääntöisesti hyvässä kunnossa. Lattiakaivon reunalla on halkeilua ja kaivon ympäristöstä havaittiin kohonneita pintakosteuksia. Halkeamat suositellaan tiivistettäväksi.

**Kuva 15.** Päiväkodin keittiön lattiakaivon reunalla on havaittavissa halkeilua ja kohonneita pintakosteuksia.

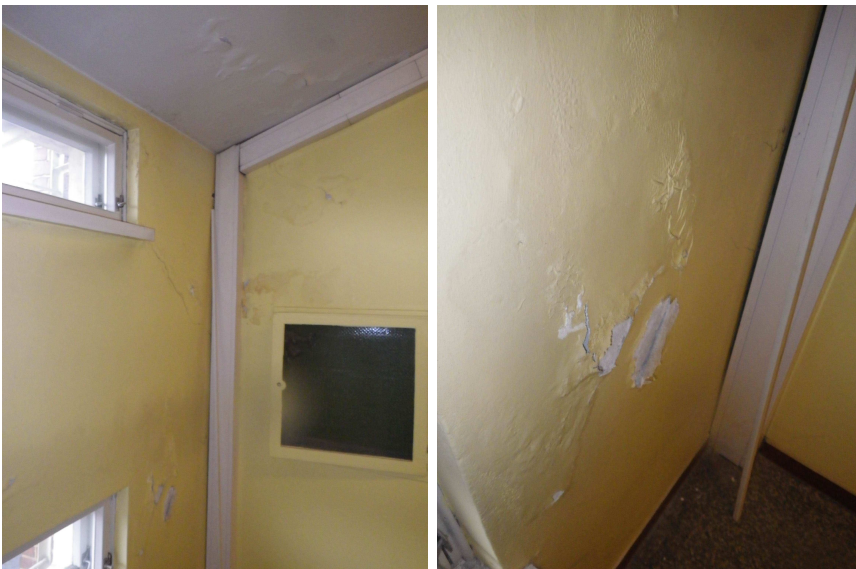
Päiväkodin asuintalon puoleisen porraskäytävän seinän pinnoitus on ylimmästä kerroksesta halkeillut. Seinässä on merkkejä vanhoista kosteusvaurioista. Ilmeisesti kohdalla sijaitseva vanha savupiippu on vuotanut jossain vaiheessa liitoskohdistaan. Tutkimushetkellä seinästä ei havaittu kohonneita pintakosteuksia.

**Kuvat 16 a ja b.** Porraskäytävän seinässä on ylimmässä kerroksessa merkkejä vanhoista kosteusvaurioista. Seinästä ei havaittu kohonneita pintakosteuksia.

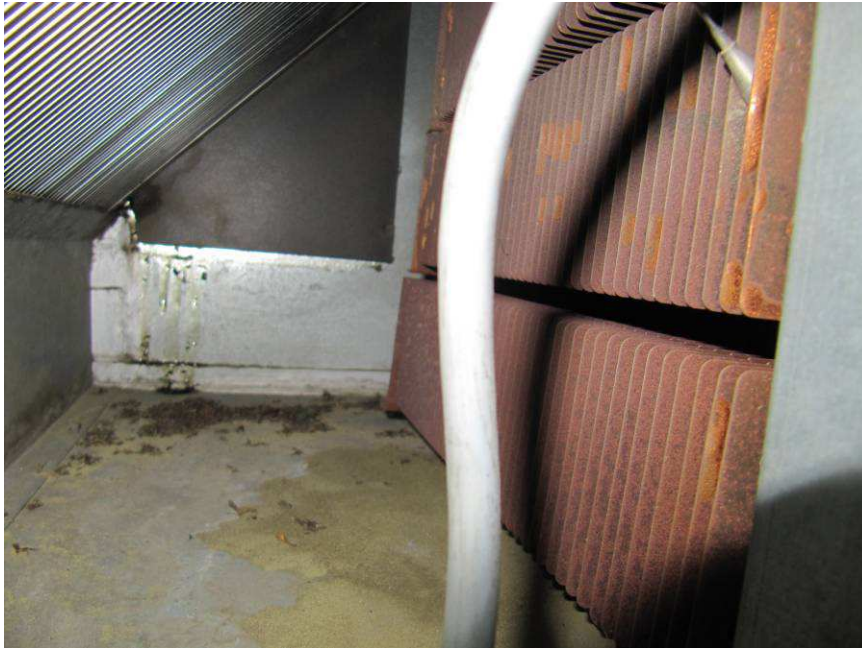
Kerrosten tulo-poistokoneiden kunto on huono. Koneiden pohjalla on tervamaista likaa ja sähkölämmityspatterit ovat ruosteisia. Koneiden lämmöntalteenottokennon ohitusvipu on erittäin hankalasti havaittava ja käytettävä, ja on mahdollista, että joinain vuosina lämmöntalteenottolaitteisto on ollut käytössä myös kesällä aiheuttaen entistä huonommat olosuhteet. Talviaikaan lämmöntalteenottolaitteisto jäätyy täydellä teholla käytettäessä, jonka vuoksi koneita ei ole voitu käyttää kuin osateholla. Täysi teho aiheuttaa myös tiloihin melua, jonka vuoksi koneita ei voida käyttää täydellä teholla päiväuniaikaan.

**Kuva 17. 2. kerroksen ilmanvaihtokoneen tuloilmakammio, vasemmalla lämmöntalteenottokenno. Tuloilmakoneen ruosteenpunainen sähköpatteri oikealla.**

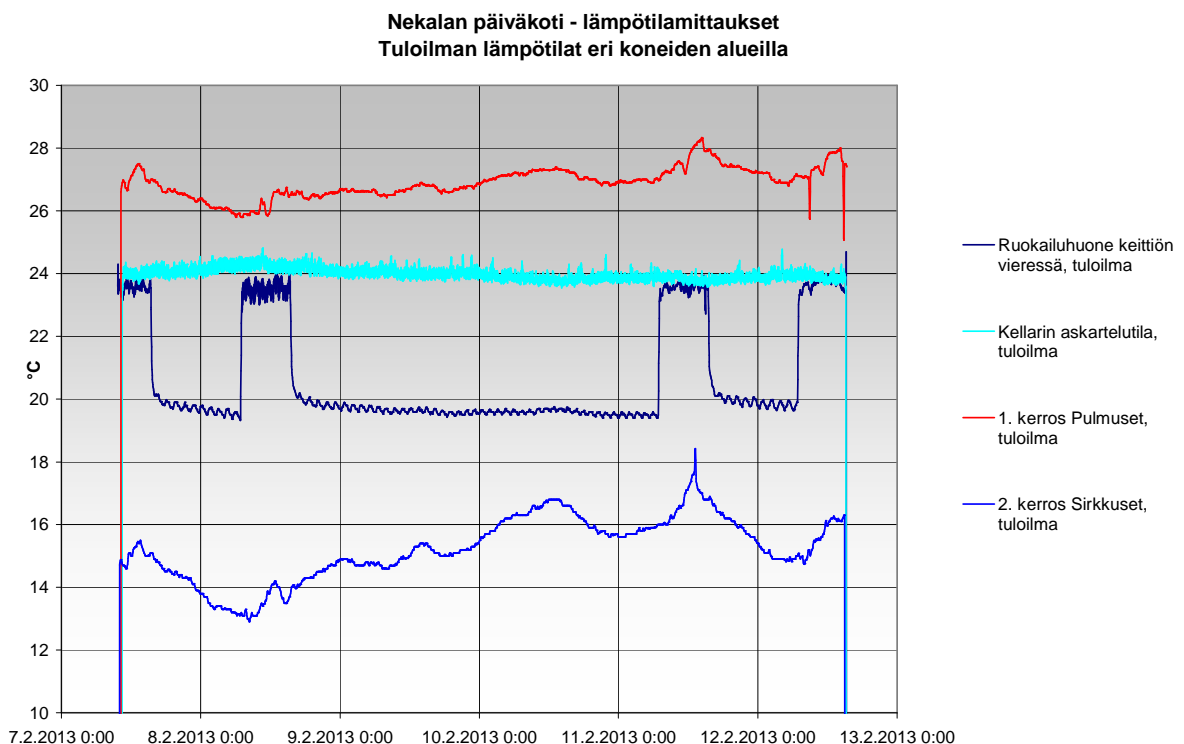
Ilmanvaihtokoneiden tuloilman lämpötilansäätö on puutteellista (kts Kuva 18) ja tuloilman lämpötilat vaihtelevat merkittävästi eri koneiden vaikutusalueilla. Liian kylmä tuloilma voi tuntua vetona tiloissa, joissa on tuloilmavirtaa. Liian lämmin tuloilma aiheuttaa taas tarpeetonta huonelämpötilan nousua. Tilanne on ongelmallisinkin juuri tiloissa, joissa oleillaan eniten.

**Kuva 18. Tuloilman lämpötilat eri ilmanvaihtokoneiden vaikutusalueilla**

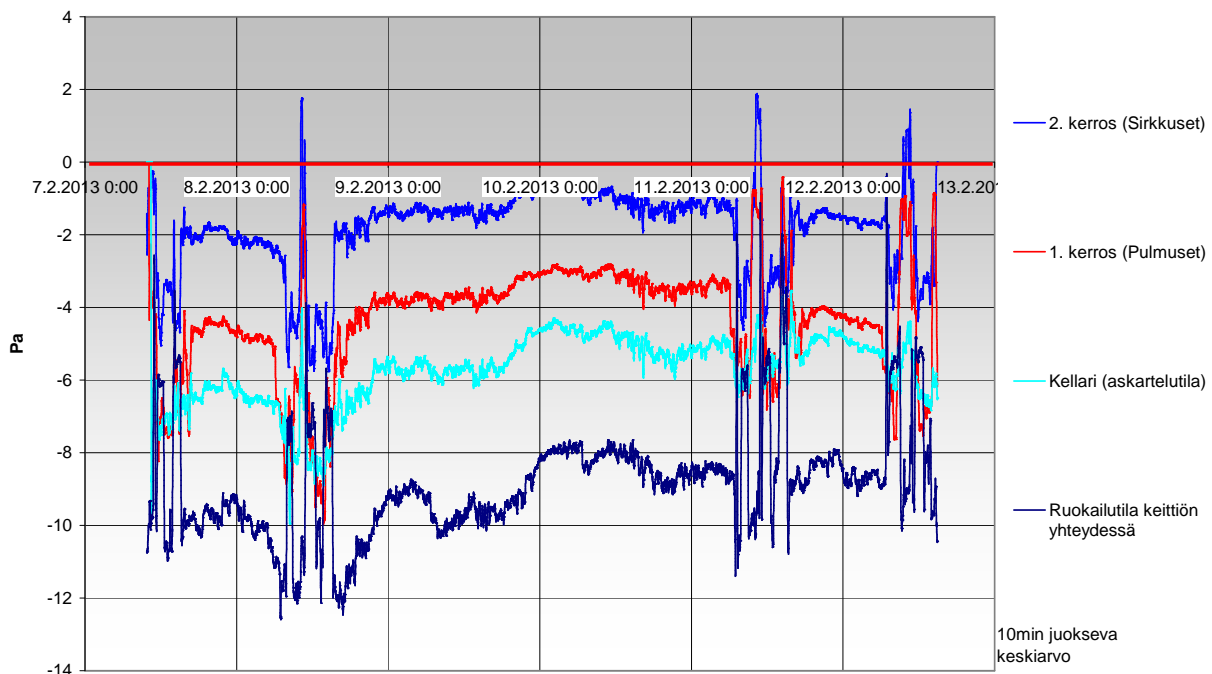
Tutkimushetkellä päiväkotitilojen ilmanvaihtokoneet kävivät jatkuvasti osateholla. Ilmanvaihtokoneiden kokonaispoistoilmavirta on kokonaistuloilmavirtaa hieman suurempi ja rakennus on jatkuvasti alipaineinen lukuun ottamatta tilanteita 2. kerroksessa, jossa ikkunoita on runsaasti auki. Päiväkotiosalla painesuhteet ovat johdonmukaiset siten, että alimmassa kerroksessa on alipainetta eniten (n. -6 Pa), keskikerroksessa vähemmän (n. -4 Pa) ja ylimmässä kerroksessa vähiten (n. -1 Pa).

Kuva 19. Nekalan päiväkodin pitkäaikainen paine-eromittaus ulkoilmaan nähden.

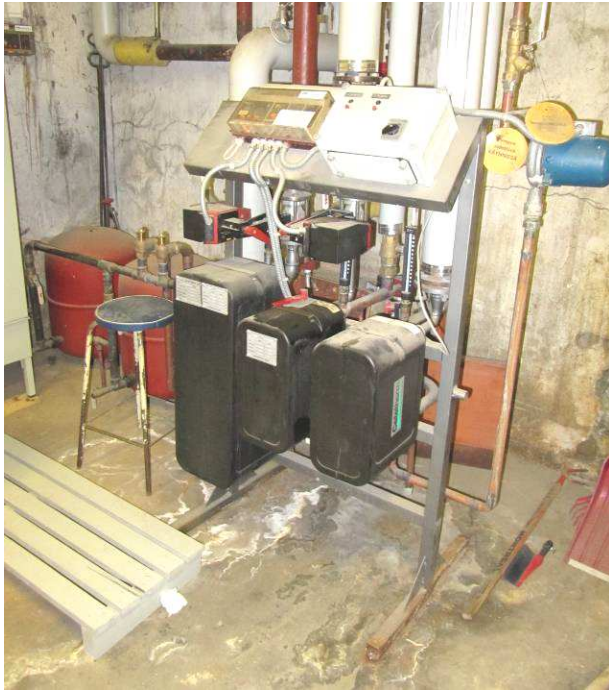
Lämmönjakolaitteisto toimii suunnitellusti. Lämmönjakopaketin ikä on tutkimushetkellä kuitenkin 20 vuotta, jonka vuoksi suositellaan harkittavaksi sen uusimista, jos rakennuksessa tehdään merkittäviä korjaustoimenpiteitä.

**Kuva 20. Nekalan päiväkodin lämmönjakokeskus.**

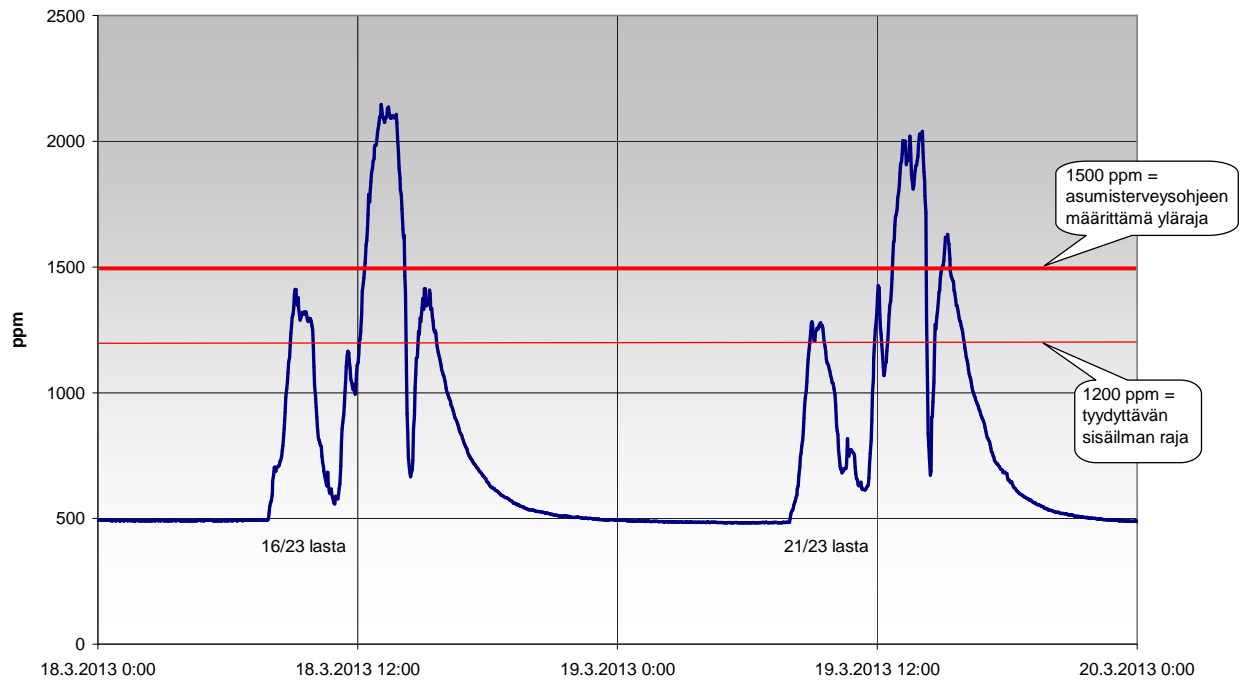
Sirkkusten nukkumahuoneessa tehtiin pitkäaikainen hiilidioksidipitoisuusmittaus. Mittauksen perusteella tilan CO<sub>2</sub>-pitoisuus nousee päivittäin yli 2000 ppm:n, kun hyvän huoneilman ylärajana pidetään yleisesti 1200 ppm ja asumisterveysohjeen mukaan tilojen CO<sub>2</sub>-pitoisuus ei saa ylittää 1500 ppm. Kuvaajassa näkyvät CO<sub>2</sub>-pitoisuuden ”romahdukset” johtuvat tuulettamisesta, eli tiloja joudutaan tuulettamaan useita kertoja päivässä.

**Kuva 21. Nekalan päiväkodin Sirkkuset-ryhmätilan CO<sub>2</sub>-mittauksen kaksi arkipäivää.**

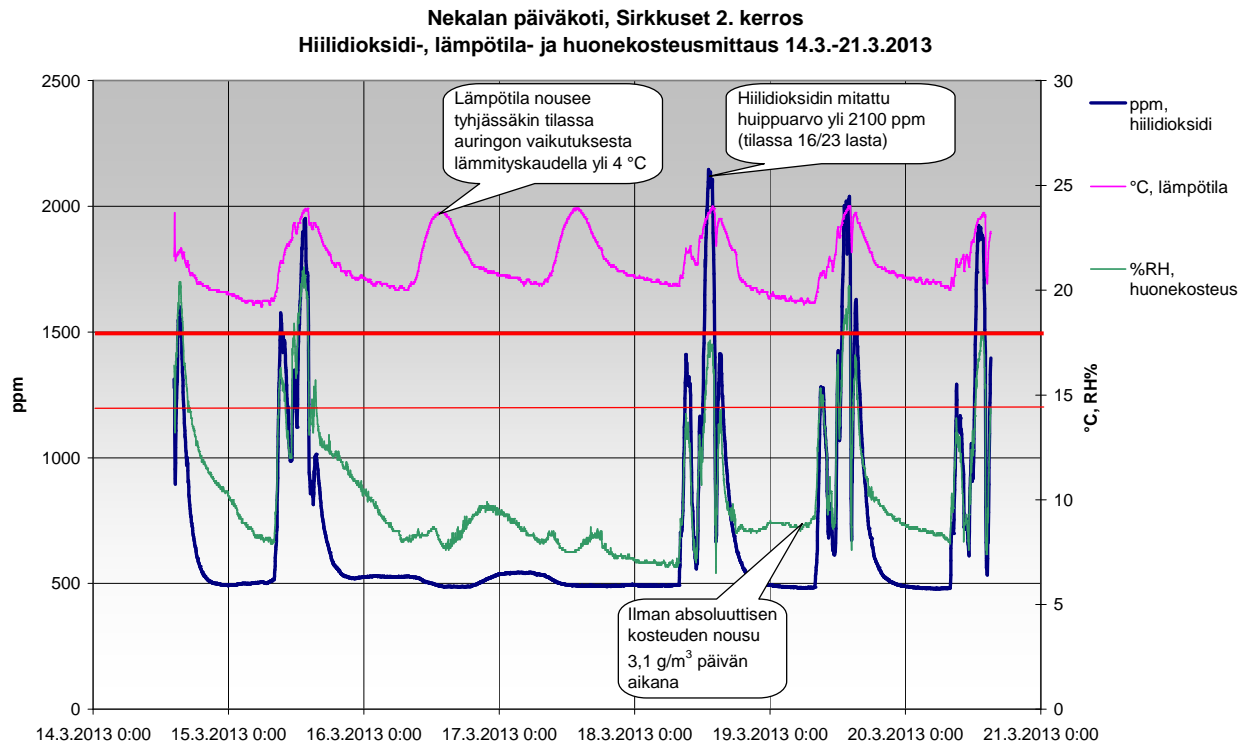
Tilassa tehtiin CO<sub>2</sub>-mittauksen yhteydessä myös lämpötilan ja huonekosteuden mittaukset. Mittauksista nähdään viikonlopun aikana, että auringon vaikutus nostaa huonelämpötilaa lämmityskaudellakin tyhjässä tilassa 4 °C päivän aikana. Lämpimällä ajanjaksolla vaikutus on tätä suurempi. Käyttäjien ollessa tilassa myös ilman kosteus nousee merkittävästi.

**Kuva 22. Nekalan päiväkodin Sirkkuset-ryhmätilan CO<sub>2</sub>-, lämpötila- ja huonekosteusmittaus (koko mittausjakso). Mittaus on tehty maaliskuun puolivälissä, jolloin auringon lämmittävä vaikutus huonelämpötilaan nähdään jo hyvin.**

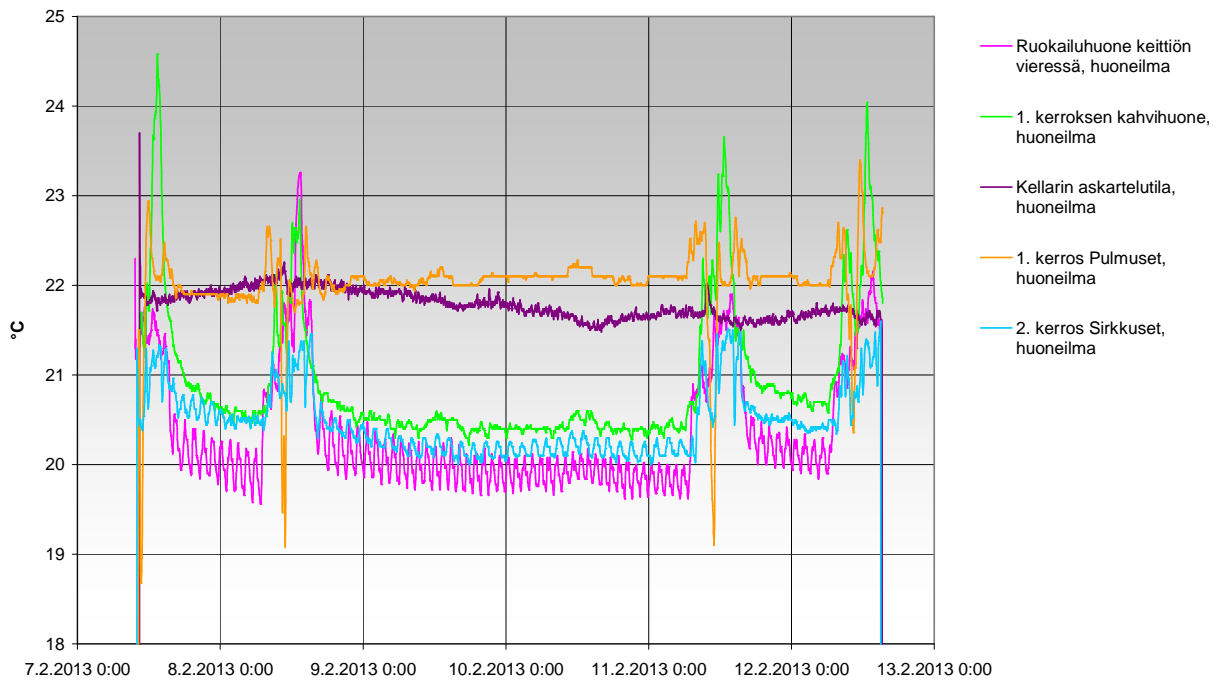
Pitkäaikainen lämpötilamittaus viidestä tilasta tehtiin pakkasjaksolla (kts Kuva 23). Tässä mittauksessa kellarin ja 1. kerroksen eteläsivun huonelämpötilat ovat jatkuvasti muita tiloja jonkin verran korkeampia. Mittauksessa nähdään myös osaltaan ilmanvaihdon riittämättömyys ja henkilökuorman vaikutus huonelämpötiloihin arkipäivinä. Vastaavia piikkejä lämpötiloissa ei ole nähtävissä viikonloppuna (9.-10.2.). Suurimmat lämpötilavaihtelut mitattiin henkilökunnan kahvihuoneessa, jossa lämpötila nousi lähes 4 °C muutaman tunnin aikana.

Kuva 23. Nekalan päiväkodin huonelämpötilamittaustulokset.

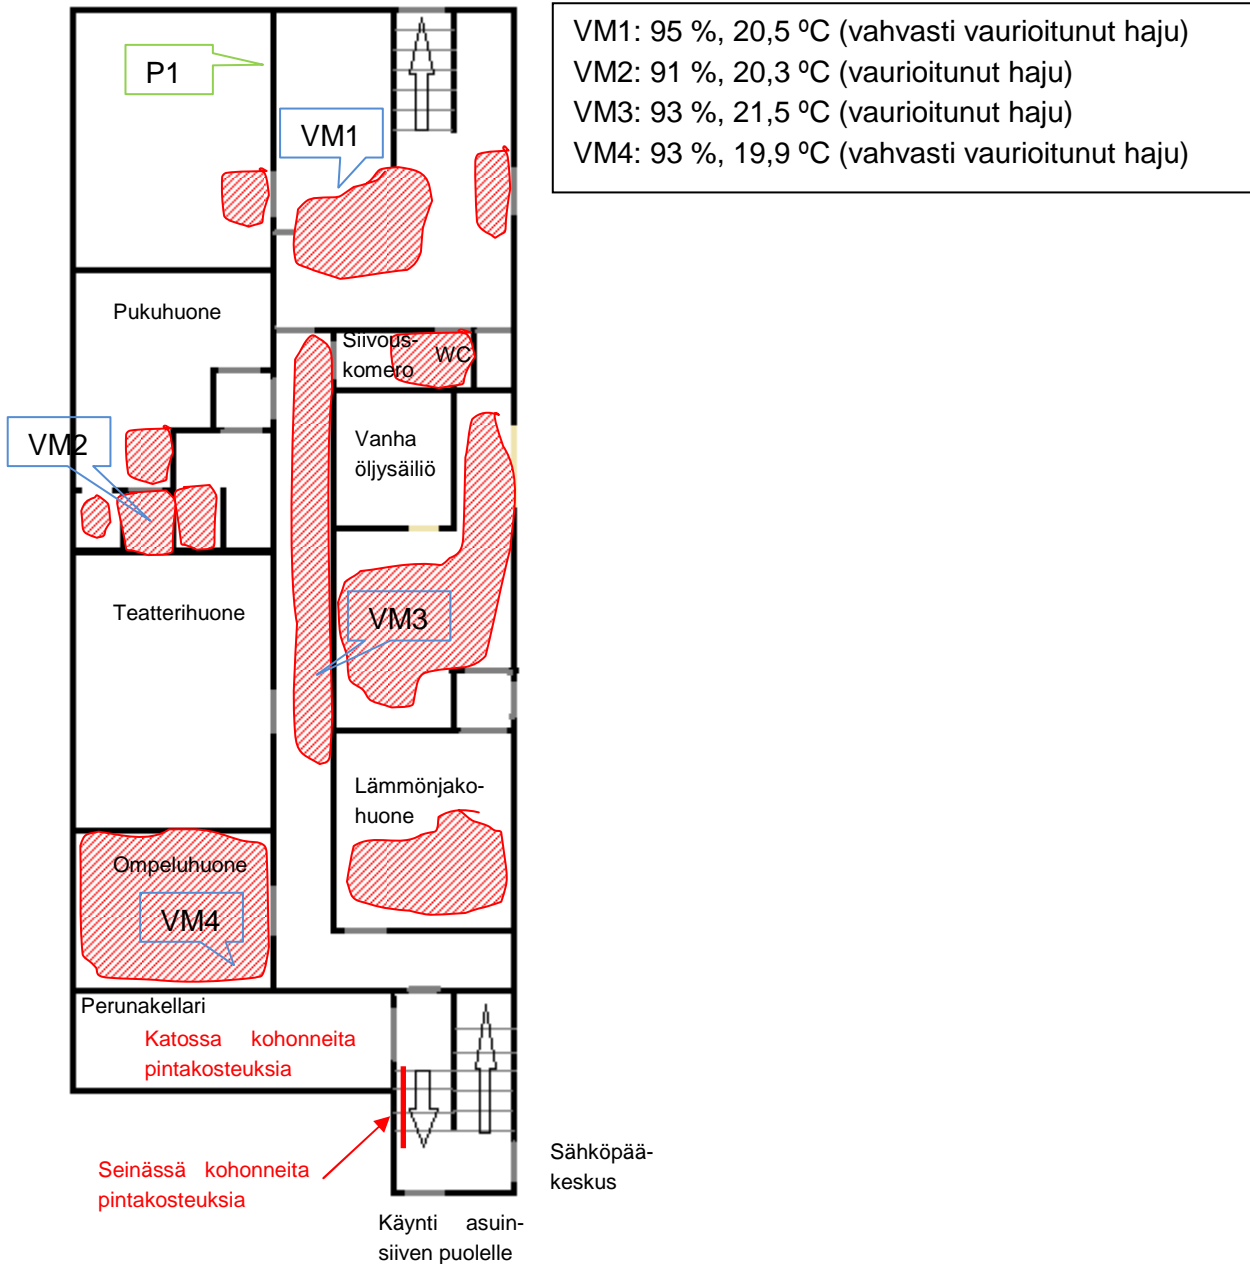
**Kellarin pohjakuva:**

Alapohjasta mitattiin laajoilta alueilta kohonneita pintakosteuksia (liite 1). Viiltomittausten perusteella muovimaton alapuoli oli monin paikoin kostea/ märkä (VM1: 95 % RH, VM2: 91 % RH, VM3: 93 % RH, VM4: 93 % RH) ja maton alta havaittiin voimakasta vaurioon viittaavaa hajua. Kohonneita pintakosteuksia ei havaittu kellarin lounaisnurkasta tai teatterihuoneesta. Todennäköistä on, että alapohjan pikieriste estää paikoitellen kosteuden nousun maaperästä alapohjarakenteeseen. Tällainen pikieriste ei kuitenkaan tyypillisesti ole kauttaaltaan ehjä. Lisäksi osittain tukkeutuneet / puuttuvat sadevesikaivot sekä puutteellinen salaojitus voivat pahentaa paikoitellen
