Kuntoarvio

Hatanpään Huvila

Hatanpäänkatu 20
33900 Tampere

Tarkastuspäivä 15.03.2018
Raportin päiväys: 11.04.2018
Viimeisin muutos: 06.09.2018

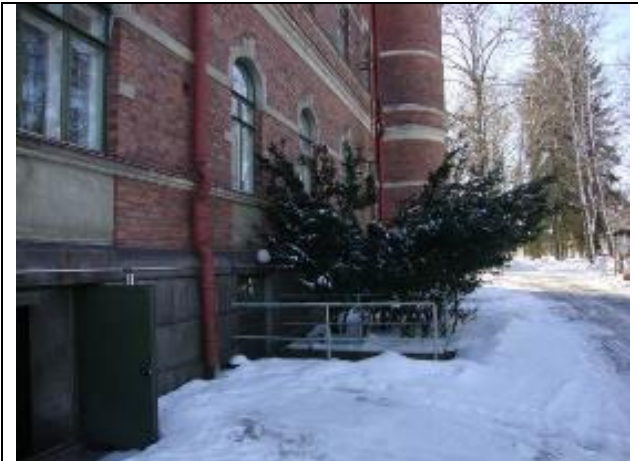
Maanpinta on tasaista. Sade- ja sulamisvedet jäävät kivijalan vierustalle

- Salaojien selvittäminen, ja jos sellaiset löytyvät, niin niiden huuhtelua ja kuvausta, niiden toiminnan varmistamiseksi.

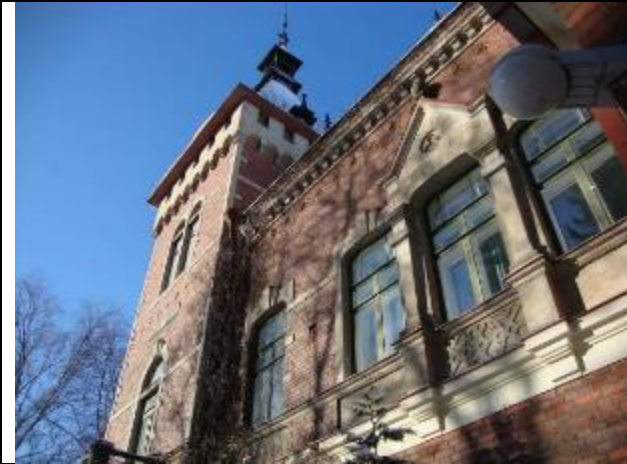
Rakennuksen seinustalla ja seinällä kasvaa köynnöskasvi

- Kasvillisuuden poisto rakennuksen seinustoilta

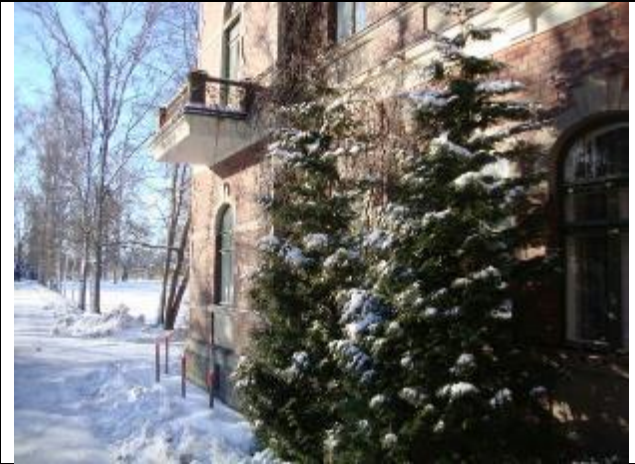
Puiden oksat ovat kiinni julkisivussa

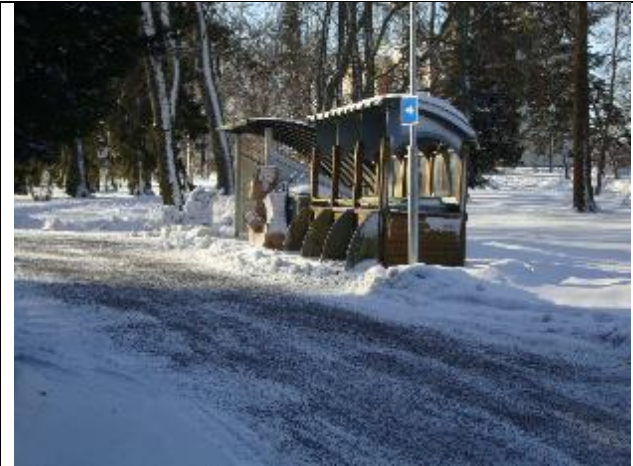
Kiinteistön jätekatos

- Jätekatoksen laajentaminen lajittelu huomioon ottaen

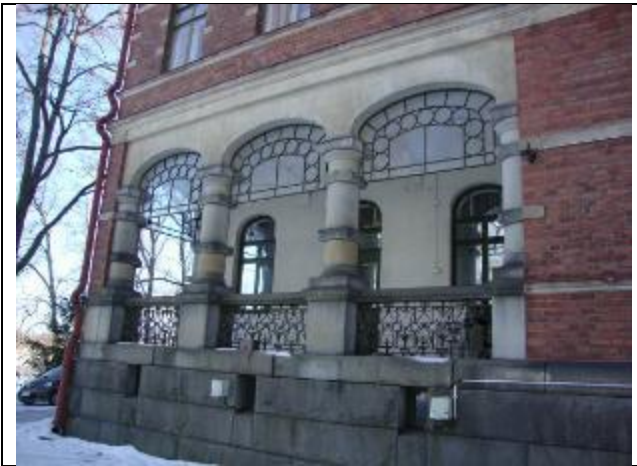
Luonnonkivisokkeli on paikoin sammaloitunut

- Luonnonkivipintojen puhdistus

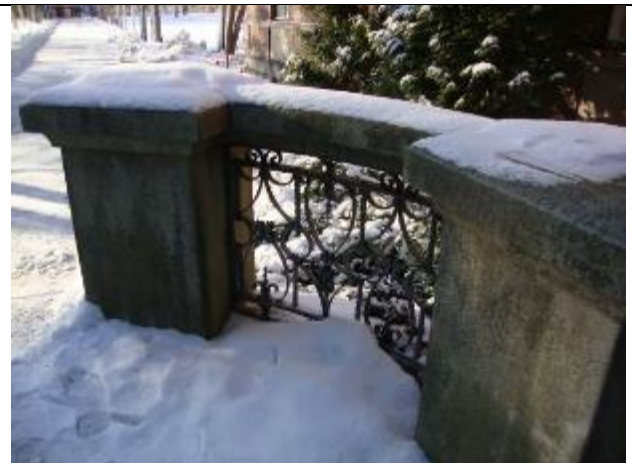
Pääsisäänkäynnin kaiteiden metalliosat kaipaavat huoltomaalauksia

- Kasvillisuuden poisto rakennuksen seinustoilta (mainittu kohdassa 4.1.2.)
- Pelti- ja rautarakenteiden huoltomaalaus
- Luonnonkivipintojen puhdistus
- Talotikkaat on varustettava turvakiskolla tai estettävä pääsy tikkaille

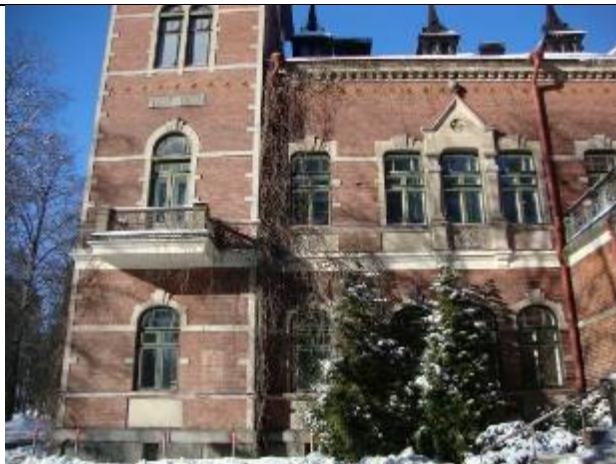
Köynnöskasvi ja rakennuksessa kiinni olevat puisten oksat rapauttavat tiilimuurausta

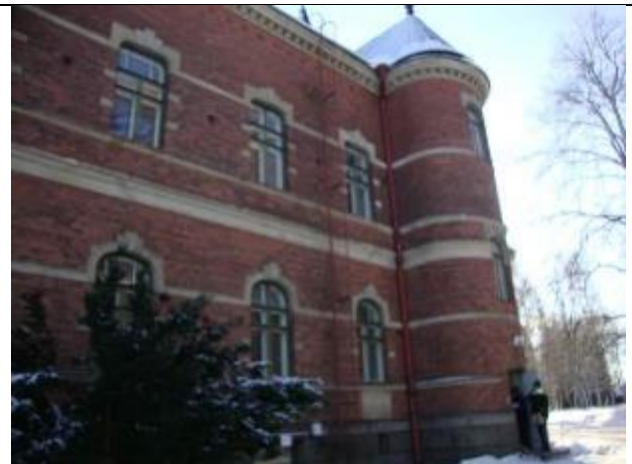
Talotikkaissa ei ole turvakiskoa

- Talotikkaat on varustettava turvakiskolla tai estettävä pääsy tikkaille

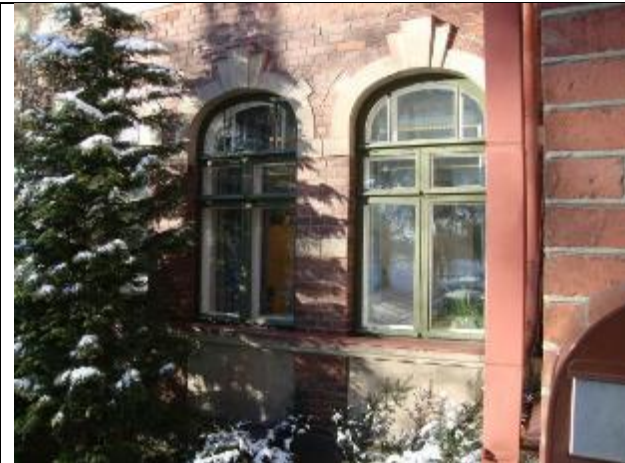
Itäisivun monimuotoisia, huonokuntoisia ikkunoita

- Ikkunoiden kunnostus- ja maalaustyöt

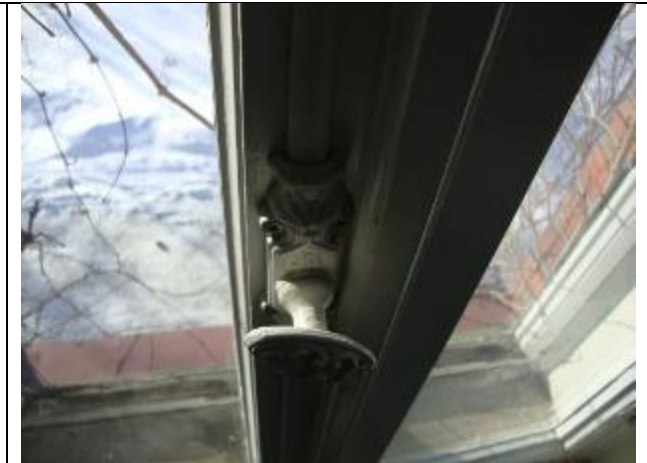
Ikkunoiden vanhat heloitukset ovat vielä pääosin toimivia

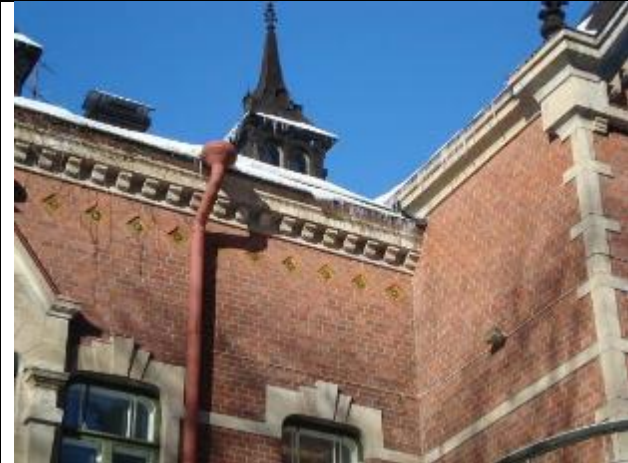
Syöksytörvessa on suppilon alapuolella vuotoa julkisivulle

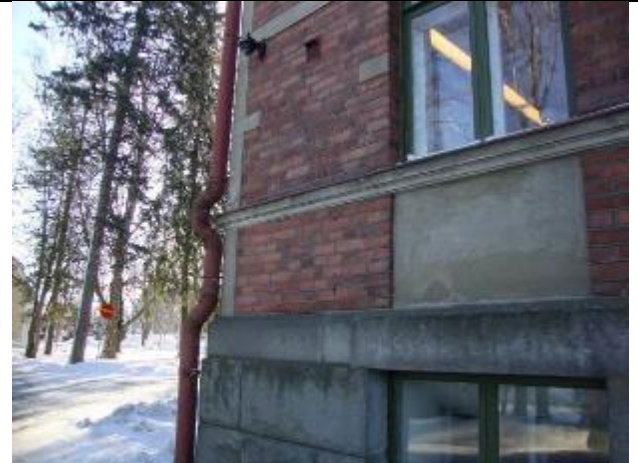
Syöksytorvet ovat ruosteessa ja kaipaavat kunnostusta

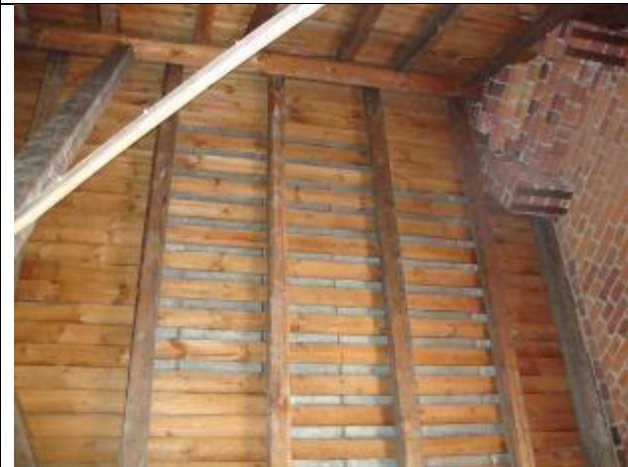
Vesikatteen puurakenteet ovat hyväkuntoisia

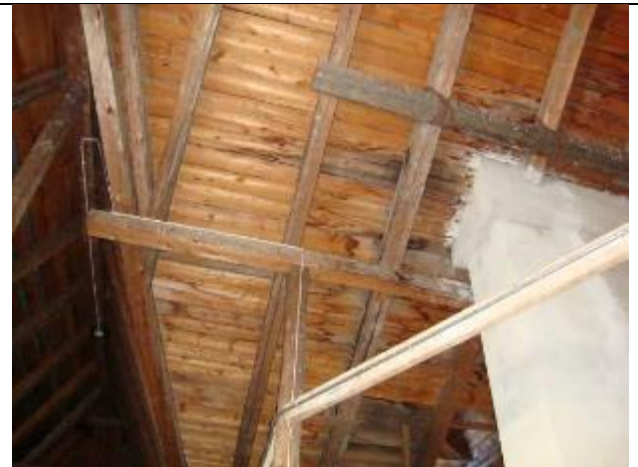
Ullakon puurakenteissa havaittiin vuotojen aiheuttamia jälkiä erityisesti piippujen läpivientien läheisyydessä. Silmämääräisesti arvioiden vuodot ovat vanhoja ja kuivia eikä puurakenteissa havaittu mikrobivaurioita.

Vesikaton puurakenteet ullakolla ovat tyydyttävässä kunnossa. Vanhoja vuotojälkiä on läpivientien läheisyydessä havaittavissa, mutta ullakon tuuletus toimii aistinvaraisesti arvioiden hyvin eikä vuotojäljissäkään havaittu puurakenteiden vaurioita.

Piipun läpiviennissä on havaittavissa todennäköisesti vanhoja vuotojälkiä

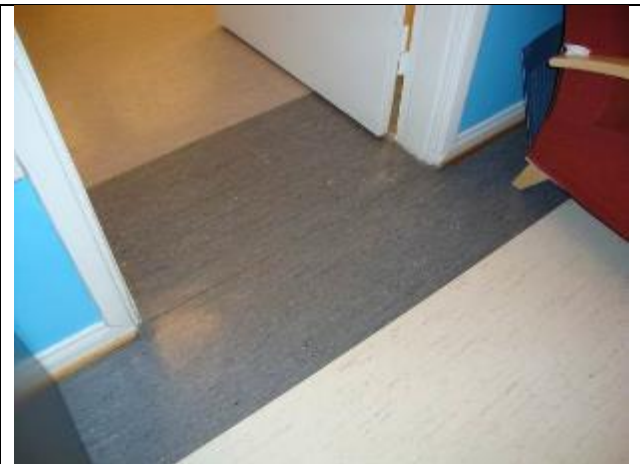
Lattianpäällysteet ovat ehjiä ja saumaukset kunnossa

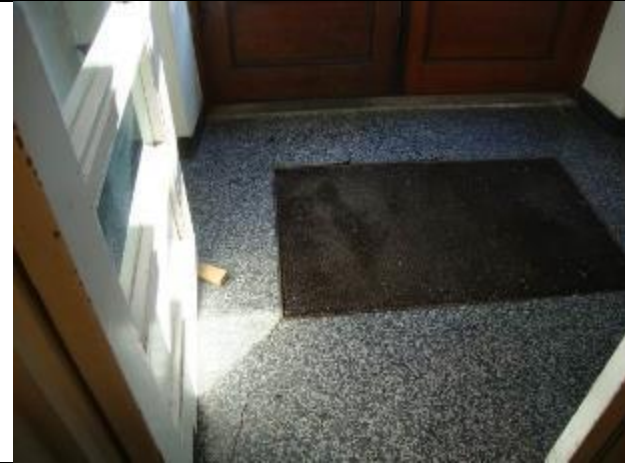
Pääsisäänkäynnin tuulikaapin lattian pinnoite halkeilee ja kupruilee

- Sisätilojen pintaremontit tarvittavilta osin lähinnä teknisissä tiloissa
- Pääsisäänkäynnin tuulikaapin lattian kunnostus
- Kellarin tilojen huoltomaalaukset, mikäli se katsotaan toisarvoisissa tiloissa tarpeelliseksi
- Putki- ja kaapeliläpivientien paikkaukset

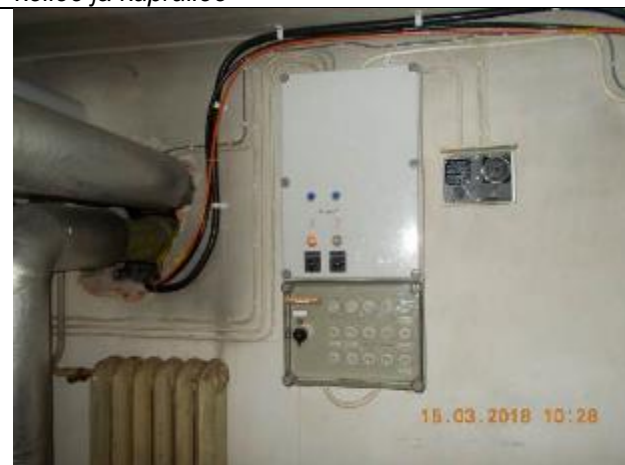
Teknisissä tiloissa on läpivientejä paikkaamatta

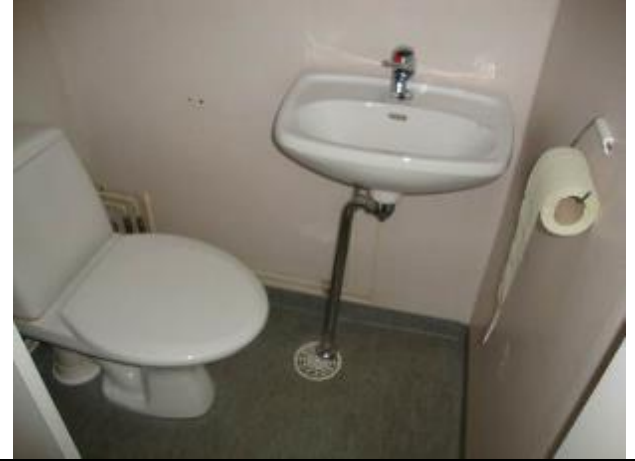
WC-tiloja ja märkätiloja mitattiin pistokoeluonteisesti pintakosteusmittauksin eikä normaalia poikkeavia kosteusarvoja mitattu. Märkätilat ovat tyydyttävässä kunnossa. Niiden saneeraukseen tulee varautua tarkastelujakson aikana. **KL2**

Kunnostusta kaipaava wc-tila

- Wc- ja märkätilojen saneeraus

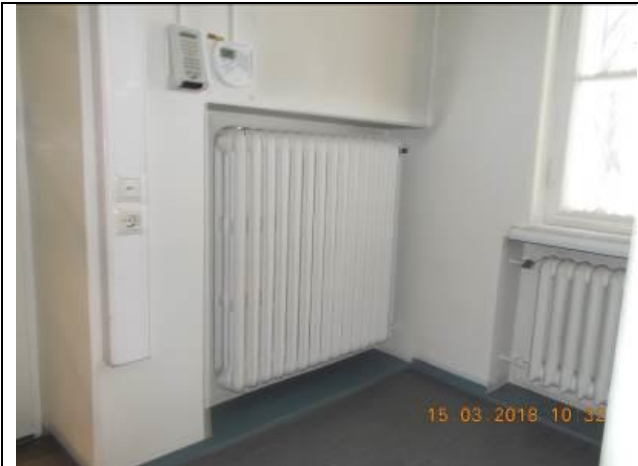
Vanhoja lämmityspattereita

- Lämmityspattereiden kuntotutkimus

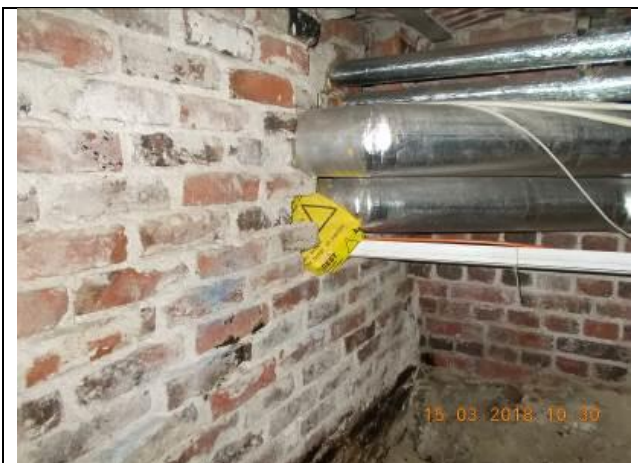
Putkien eristeistä on kartoitettu asbesti

- Asbestipitoiset lämmöneristeet tulee tulevien saneerausten yhteydessä korvata vuorivillaeristein

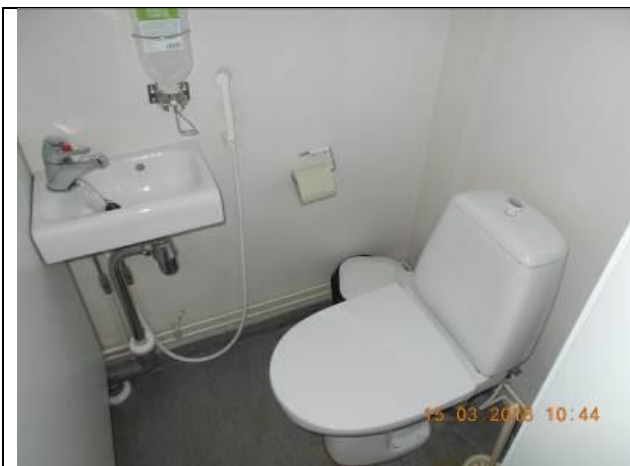
Veden kulutusasteissa on uusittu vesipistekalusteet

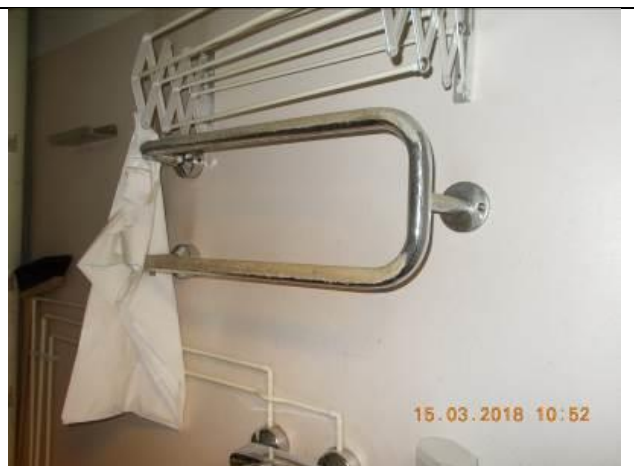
Siivouskomeron lämmityspatterin liitoksissa on havaittavissa vuotojälkiä

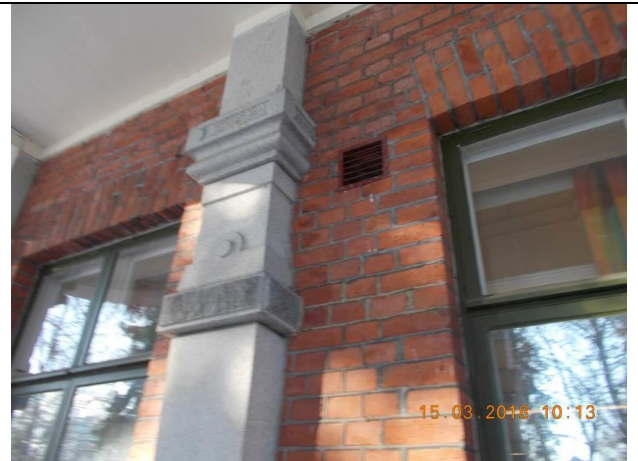
Korvausilma-räppänät on syytä pitää avonaisena, niitä ei saa tukkia

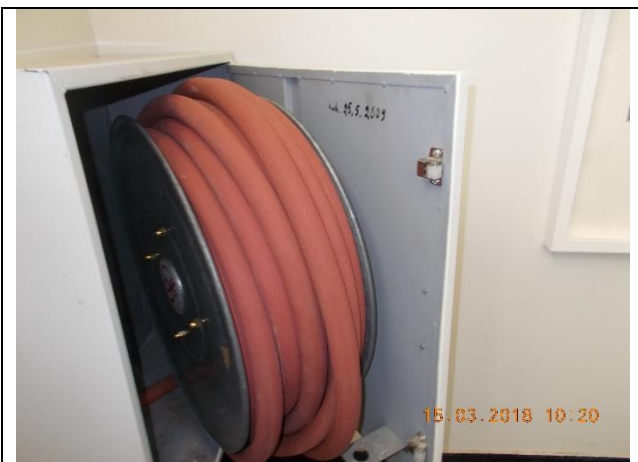
Alkusammutusjärjestelmä tulee tarkastaa säännöllisesti

- Määräaikaistarkastukset

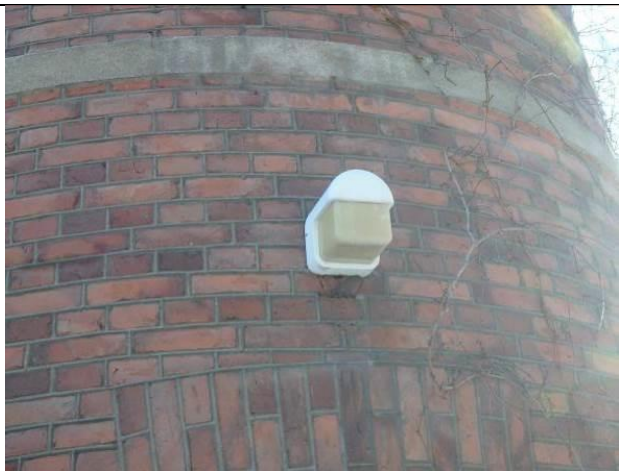
Seinävalaisimen kupu on kellastunut

- Varaudutaan ikääntyneiden aluevalaisimien uusimisiin energiaa säästäviin led-valaisimiin.

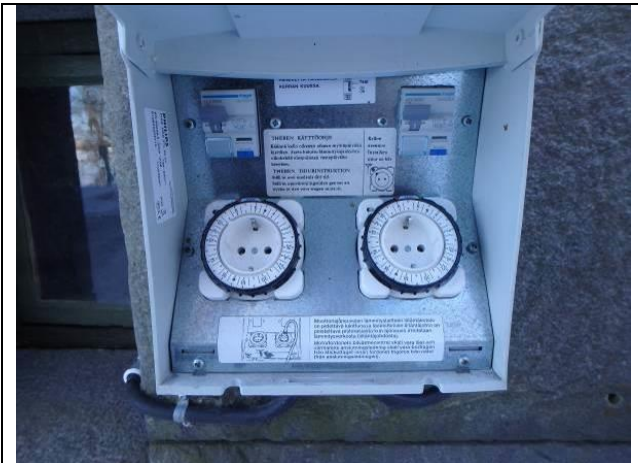
Hyväkuntoinen autolämmityspistorasiakotelo

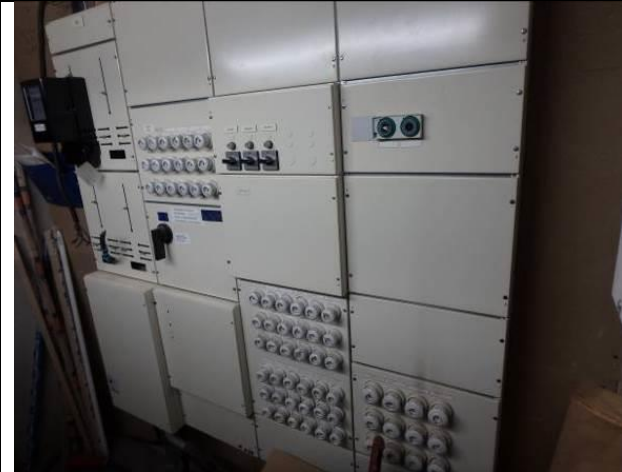
Yhdistetty pää- ja kiinteistökeskus vuodelta 1991

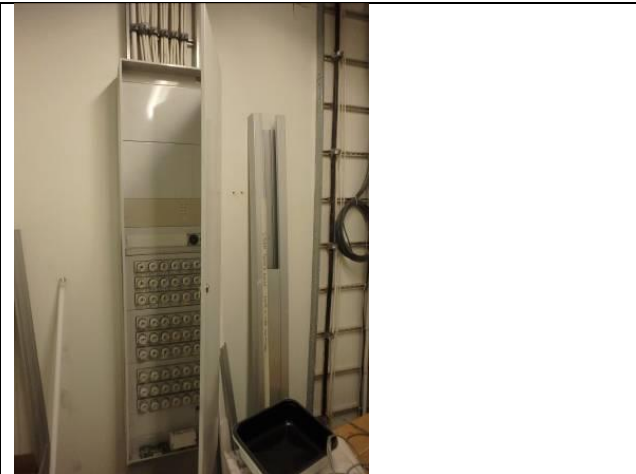
Tulppasulakkeilla varustettu ryhmäkeskus on tyydyttävässä kunnossa

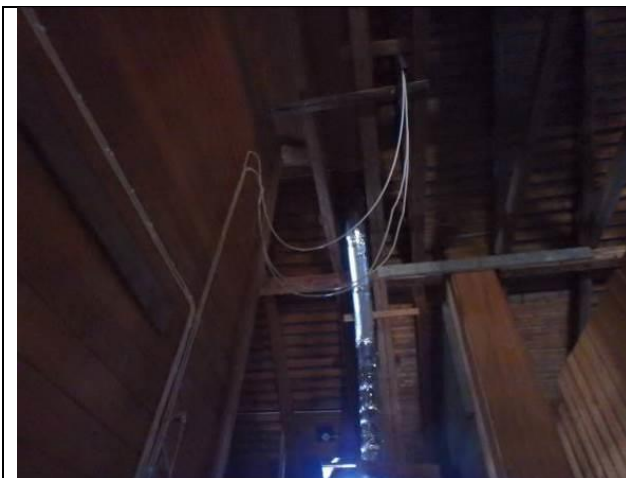
Ullakotiloissa ja kellaritiloissa havaittiin kiinnittämättömiä kaapeleita. Lisäksi kellarissa on vanhoja ns. rätkkäkaapeleita, joita suositellaan uusittaviksi. **KL2**

Ullakolla kiinnittämättömiä kaapeleita

- Kaikki kaapelit tulee kiinnittää paikoilleen.
- Vanhojen sähköjohtojen uusiminen

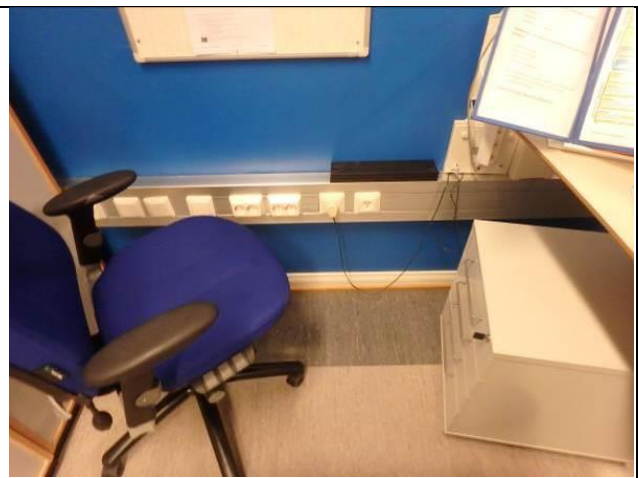
Toimistotiloissa on käytetty 1-luokan suojamaadoitettuja pistorasioita

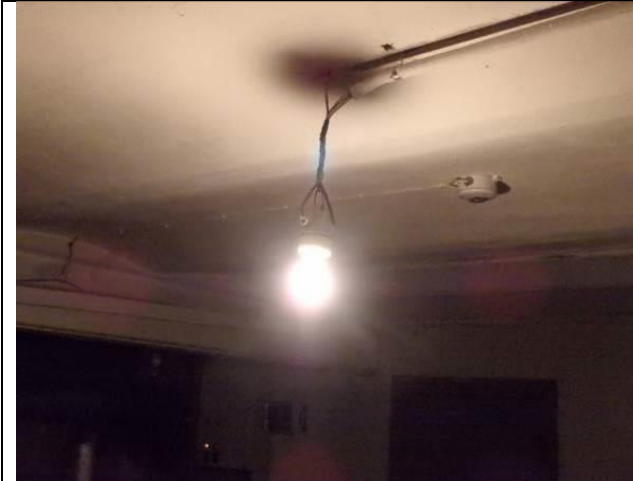
*Käyttöeristetyt johtimet ovat kosketeltavissa
sähköturvallisuusmääräysten vastaisesti*

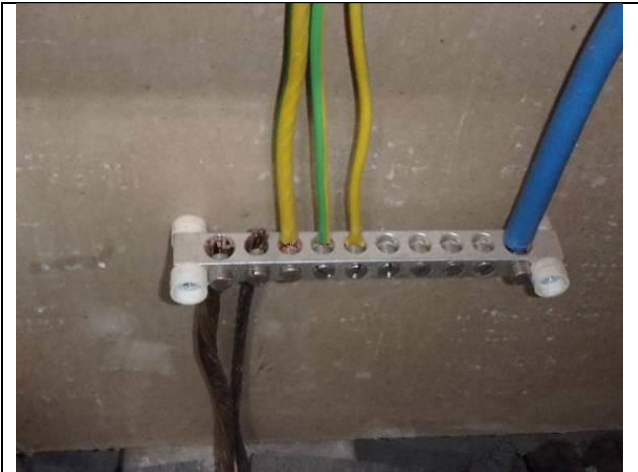
Pääpotentiaalintasauskisko on asennettu 1991 saneerauksessa

- Maadoitusjohtimet tulee merkitä

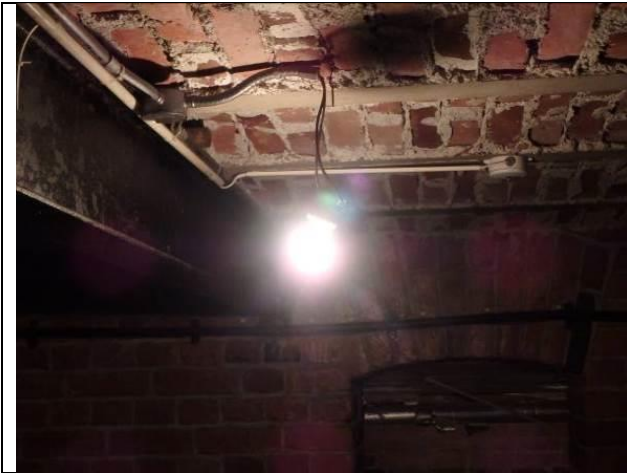
Käyttöeristetyt johtimet ovat kosketeltavissa sähköturvallisuusmääräysten vastaisesti

- Kellari ja ullakkotilojen sähköturvallisuuspuutteet korjattava mahdollisimman pian
- Kellari- ja ullakkotilojen valaisimien ja johtojen uusiminen

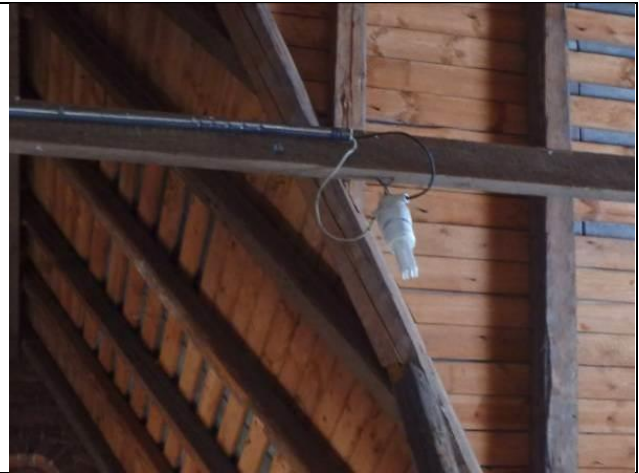
Samoin tässä on asennus sähköturvallisuusmääräysten vastainen

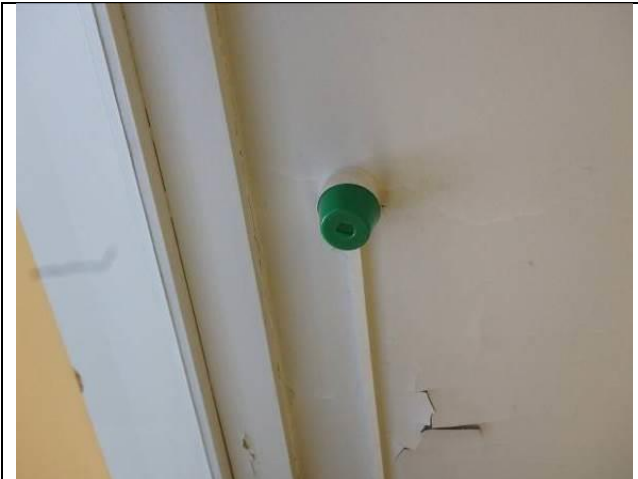
Ikääntynyt hehkulampputyypinen poistumistievalaisin, joka oli pimeänä tarkastushetkellä

- Ullakon ja kellarin ikääntyneet johdot ja kytkennät tulee uusia
- Korjattava pimeät poistumistievalaisimet
