Hatanpään huvila

Hatanpään puistokuja 3, Tampere

Ilmanvaihdon selvitys

10.3.2022

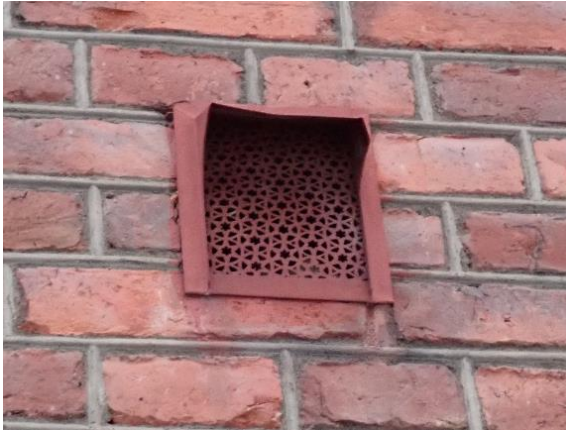
Kuva 3
Oletettavasti rakennuksen alkuperäinen koristeellinen korvausilmaventtiili julkisivussa.

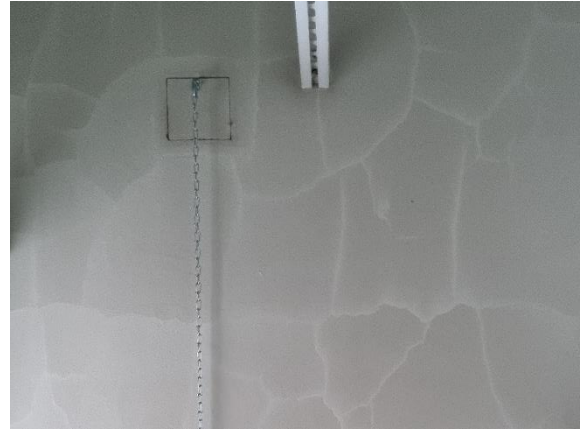
Kuva 4
Korvausilman kippiventtiili sisäpuolella.

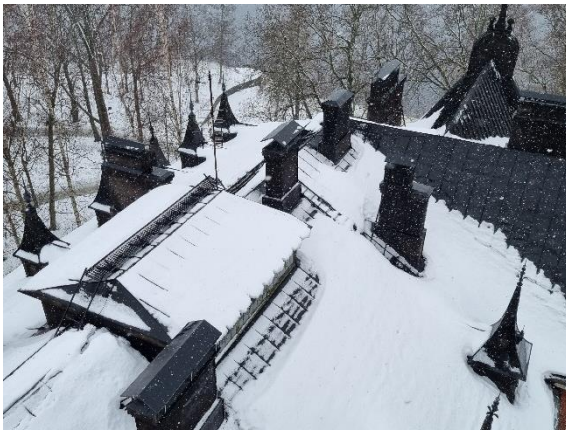
Kuva 5
Painovoimaisen ilmanvaihdon hormeja vesikatolla

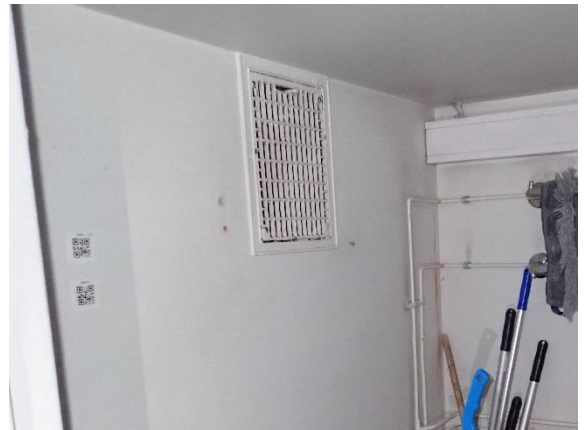
Kuva 6
Alkuperäinen poistoilmaventtiili 1. kerroksen siivouskomerossa.

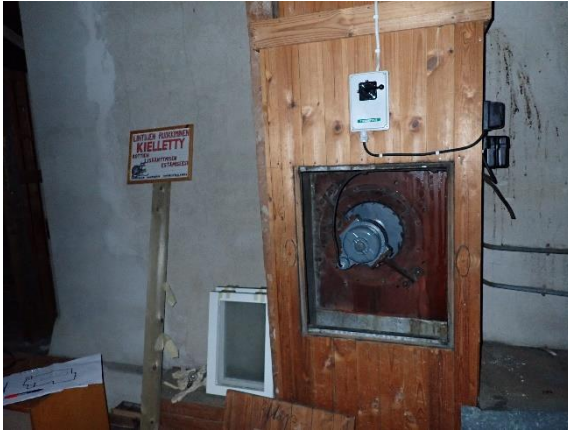
Kuva 7
PK1 on keskipakoispuhallin

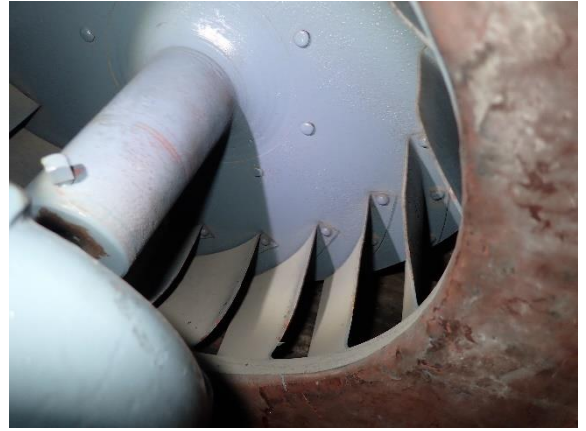
Kuva 8
PK1 siipipyörän siivet ovat likaantuneet, ja sen laakeri ääntää.

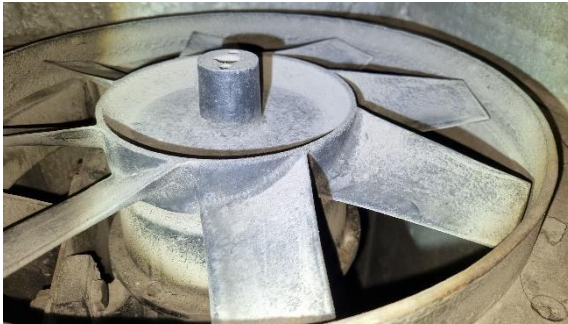
Kuva 9
PK2 aksiaalipuhaltimen siipipyörät ovat likaantuneet.

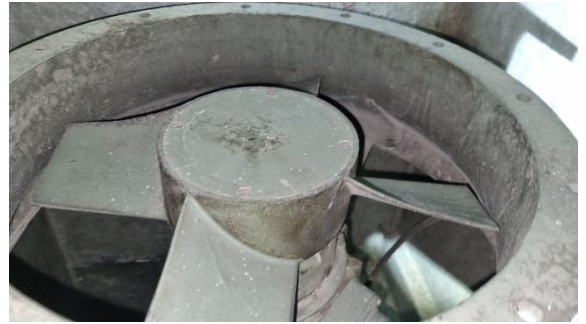
Kuva 10
PK3 aksiaalipuhaltimen siipipyörät ovat likaantuneet..

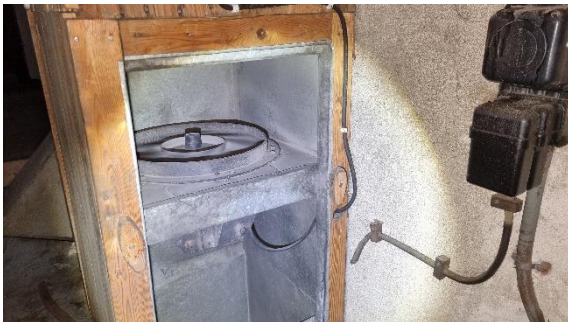
Kuva 11
PK4 aksiaalipuhaltimen siipipyörät ovat likaantuneet..

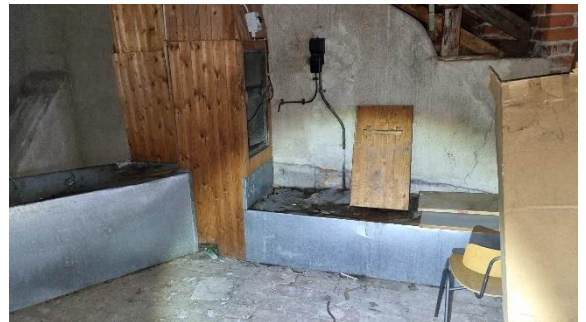
Kuva 12
PK4 kotelointi ja kanavistoa ullakolla.

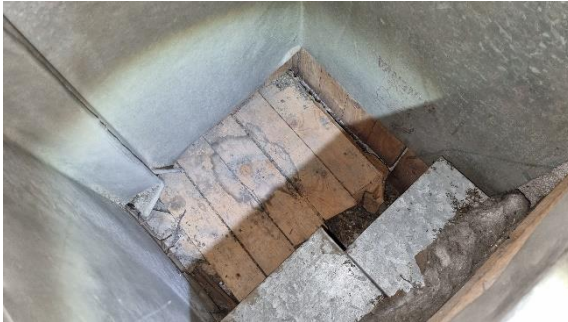
Kuva 13
Peltirakenteiset kanavistot yhdistyvät lautarakenteisiin sekä tiilihormeihin, ja ovat heikosti puhdistettavissa.

Kanavisto on pääosin rakenneaineinen, jolloin sen puhdistettavuus on heikko. Tarkistusten yhteydessä kanavaistossa havaittiin runsaasti pölyä ja irtonaista likaa.

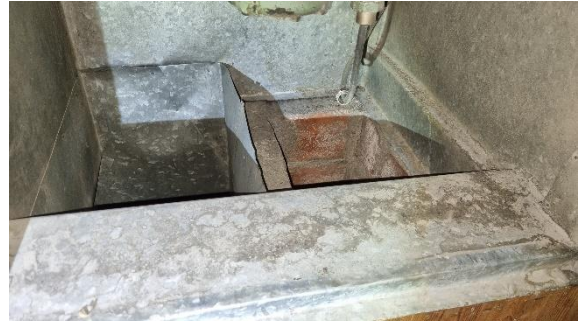
Kuva 14
PK3 poistoilmakanavistoa.

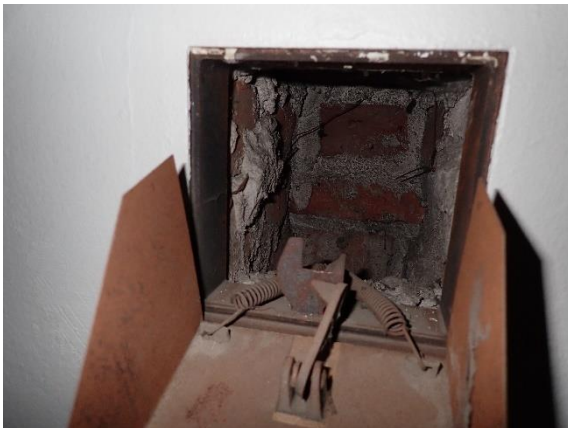
Kuva 15
Ulkoseinän kippiventtiili on yhdistetty tiilihormiin.

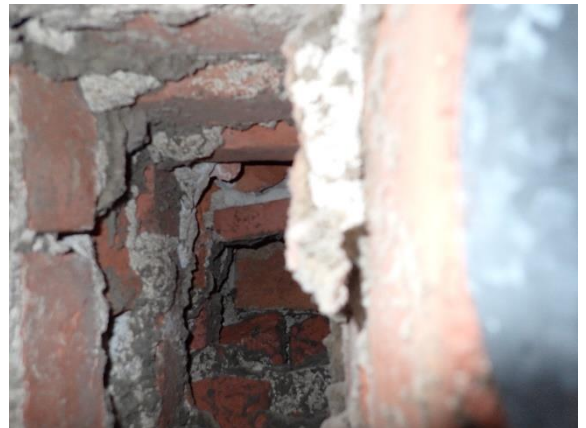
Kuva 16
Painovoimaisen ilmanvaihdon poistoilmahormit toimivat osittain korvausilma-riteinä, joiden kautta ilmaa virtaa rakennukseen.

Rakennuksen alipaineisuudesta johtuen osa rakenneaineisista hormeista toimii korvausilmareitinä, joista ilma virtaa sisään. Rakenneaineiset tiilipintaiset hormit eivät ole puhtaita, ja myös niiden puhdistettavuus on heikko, jolloin korvausilman mukana sisäilmaan virtaa epäpuhtauksia. Huonetilojen korvausilmaventtiilit ovat osittain tarkoitukseen sopimattomia, ja ilmanjako ei ole toimiva. Korvausilmaventtiileistä valtaosa on myös peitetty korjaustöiden yhteydessä, jolloin rakennukseen aiheutuu alipainetta. Alipaineen vuoksi epätoivotut ilmavirtaukset poistoilmahormien kautta voimistuvat.

Riittävän ilmanvaihtuvuuden varmistamiseksi rakennus tulisi varustaa koneellisella tulo-poistoilmanvaihtojärjestelmällä. Toteutukselle hyvät edellytykset luo rakennuksen ullakkokerroksen tyhjä tila, jonne ilmanvaihtokonehuoneen sijoittaminen on tilavaatimusten puolesta mahdollista. Rakennuksen historian ja arkkitehtuurin takia koneellisen tulo-poistoilmanvaihdon kanavistojen sijoittaminen tiloihin edellyttää huolellista suunnittelua.

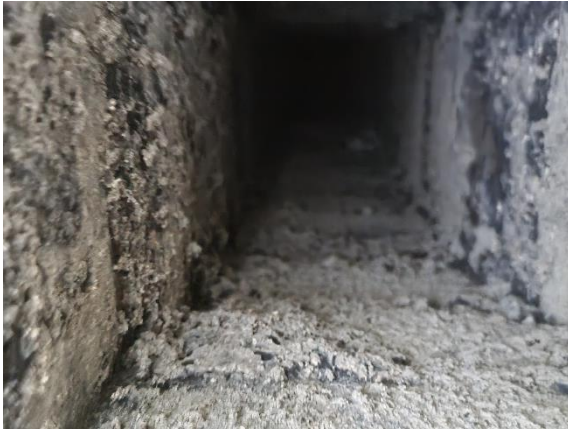
Kuva 17
Hormien sisäpinnoissa on pölykerty-
mää.

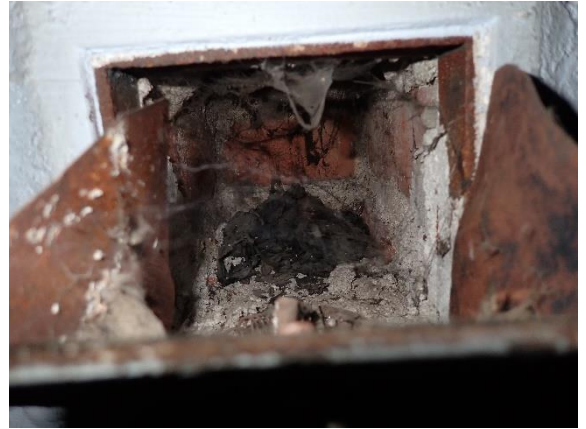
Kuva 18
Raitisilma-aukot ovat osin erittäin likai-
sia.

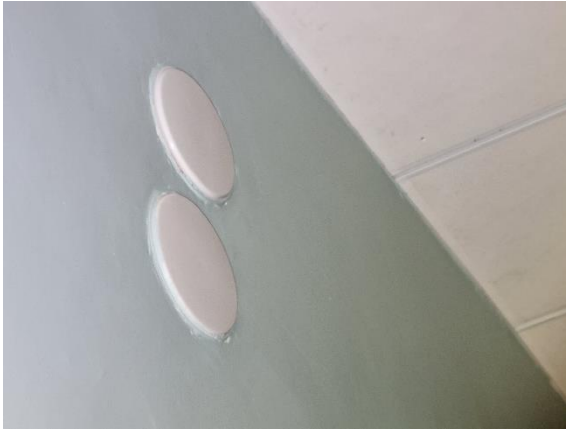
Kuva 19
Osa lautasventtiileistä on täysin suljettuja.

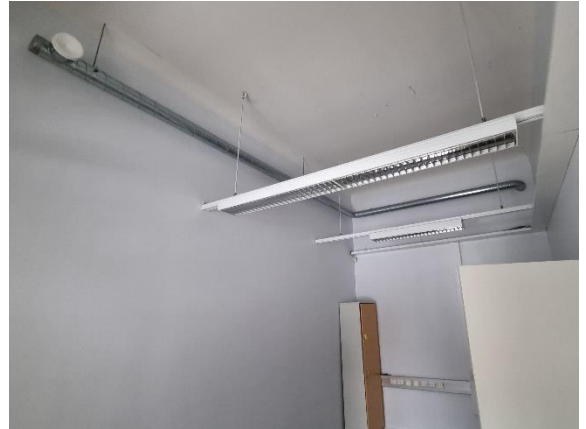
Kuva 20
Huoneeseen 104 on asennettu kierresaumakanavaa tuloilmakanavaksi.

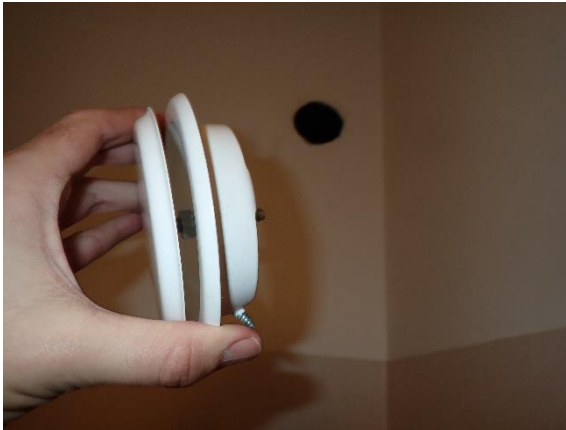
Kuva 21
Suurin osa päätelaitteista on lautasventtiileitä.

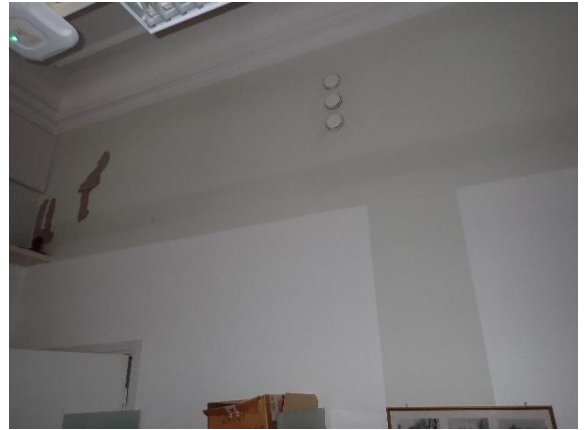
Kuva 22
Poistoilmapuhaltimeen yhdistetyt lautasventtiilit toimistohuoneessa 221.

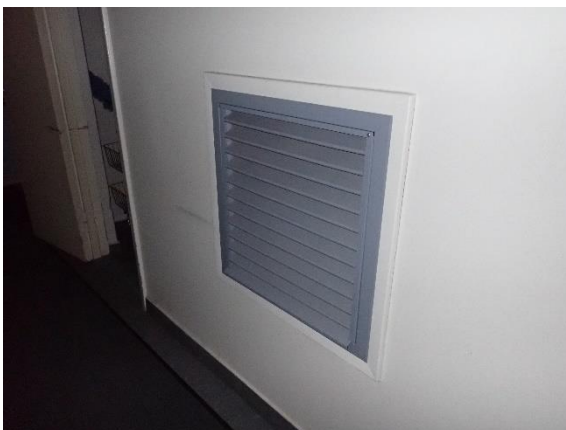
Kuva 23
Siirtoilmasäleikkö eteisessä 124. Kanava on yhdistetty alapuolella sijaitsevaan lämmönjakohuoneeseen

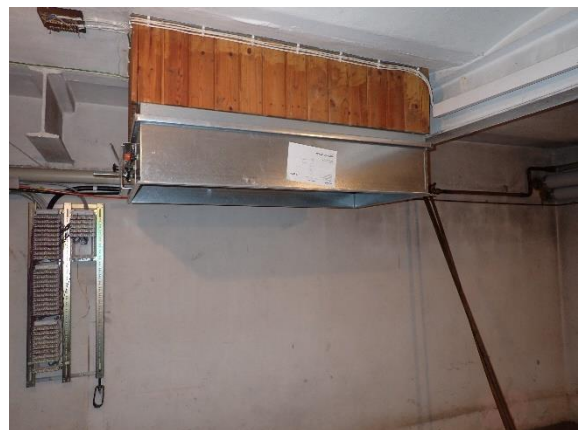
Kuva 24
Lämmönjakohuoneessa sijaitseva siirtoilmakanavan pää. Kanava on suljettu sälepelleillä.

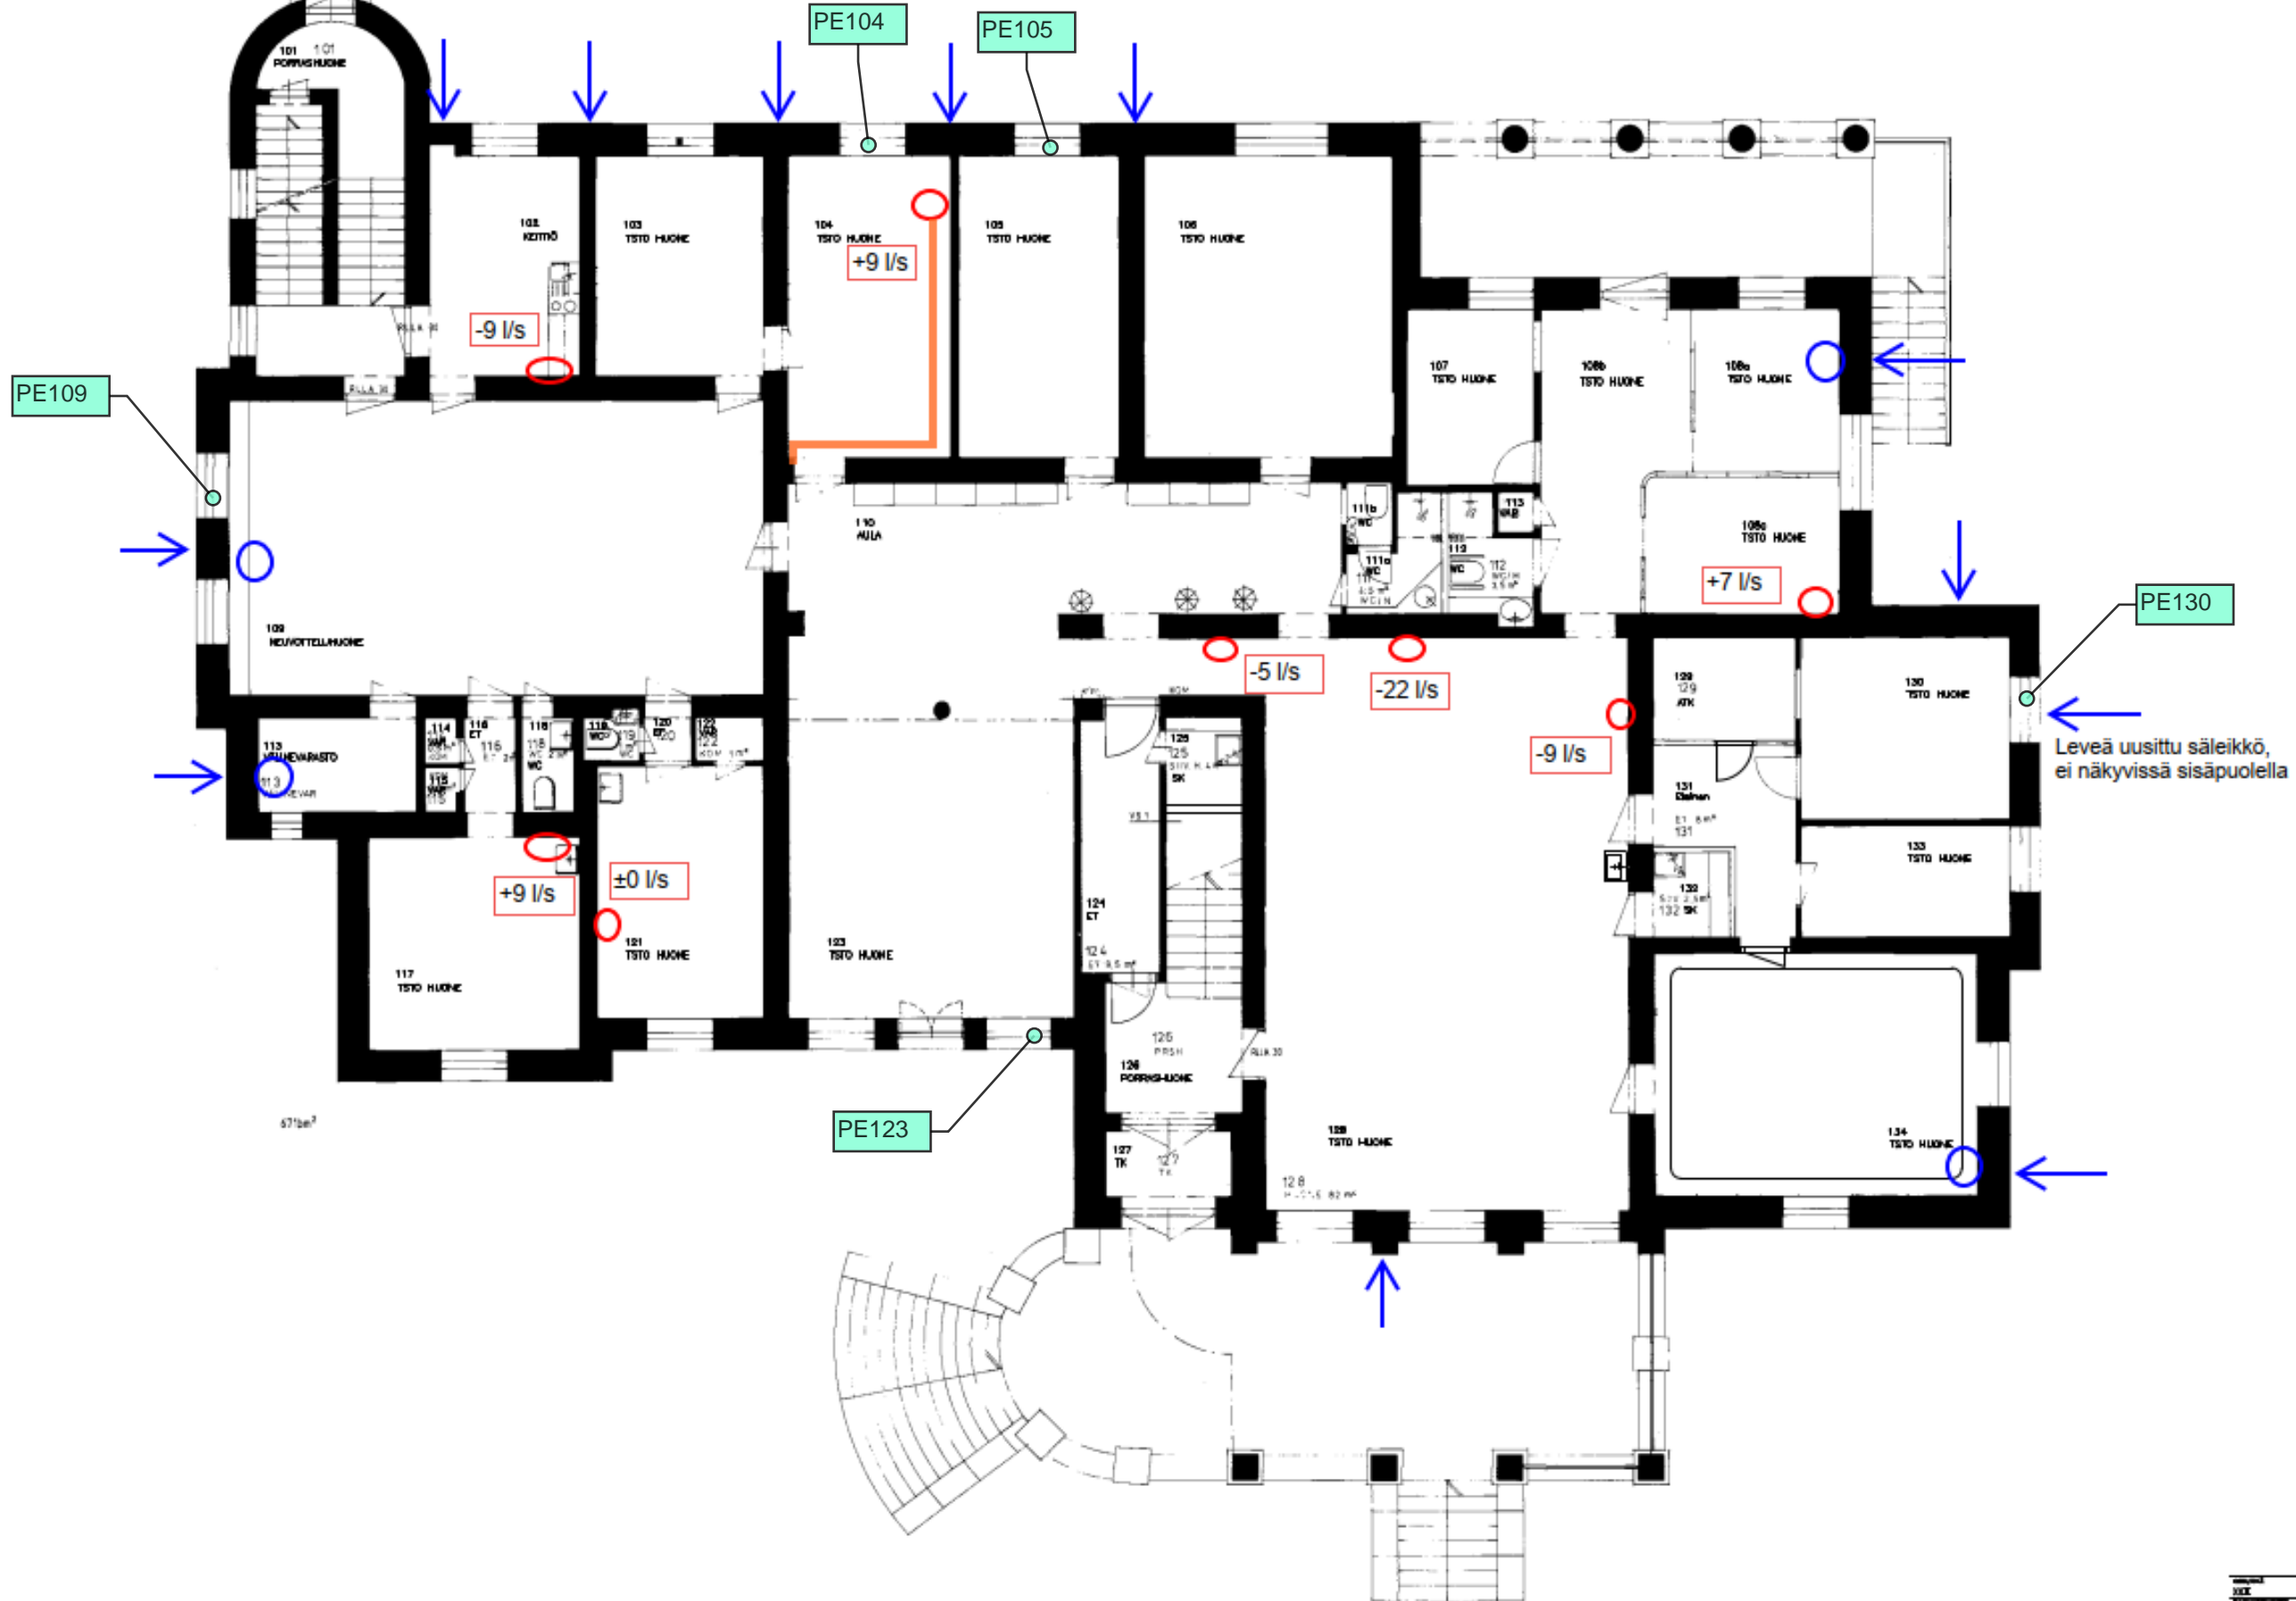
Hatanpään huvila, IV-selvitys

Tilojen ilmanvaihdon nykytilaa tarkasteltiin pistokoemittauksin. Mittaustulokset on esitetty liitteen pohjapiirustuksissa. Positiiviset luvut ilmoittavat ilman virtauksen huoneeseen, ja negatiiviset poistoilmavirtauksen pois huoneesta.

Mittaustuloksista havaitaan, että suuri osa oletetuista poistoilmaventtiileistä oli mittausten perusteella korvausilmaventtiileitä, joista virtaa ulkoilmaa sisään. Poistoilmapuhaltimet alipaineistavat rakennuksen, jolloin syntyy ilmavirtauksia myös painovoimaisen ilmanvaihdon poistoilmahormeista. Esimerkiksi ensimmäisen kerroksen toimistohuoneessa 117 oleva koneellisen poistoilmanvaihtoon tarkoitettu KSO-venttiili toimii ilmaa sisään puhaltavana korvausilmaventtiilinä, mihin venttiili ei normaalisti sovellu.

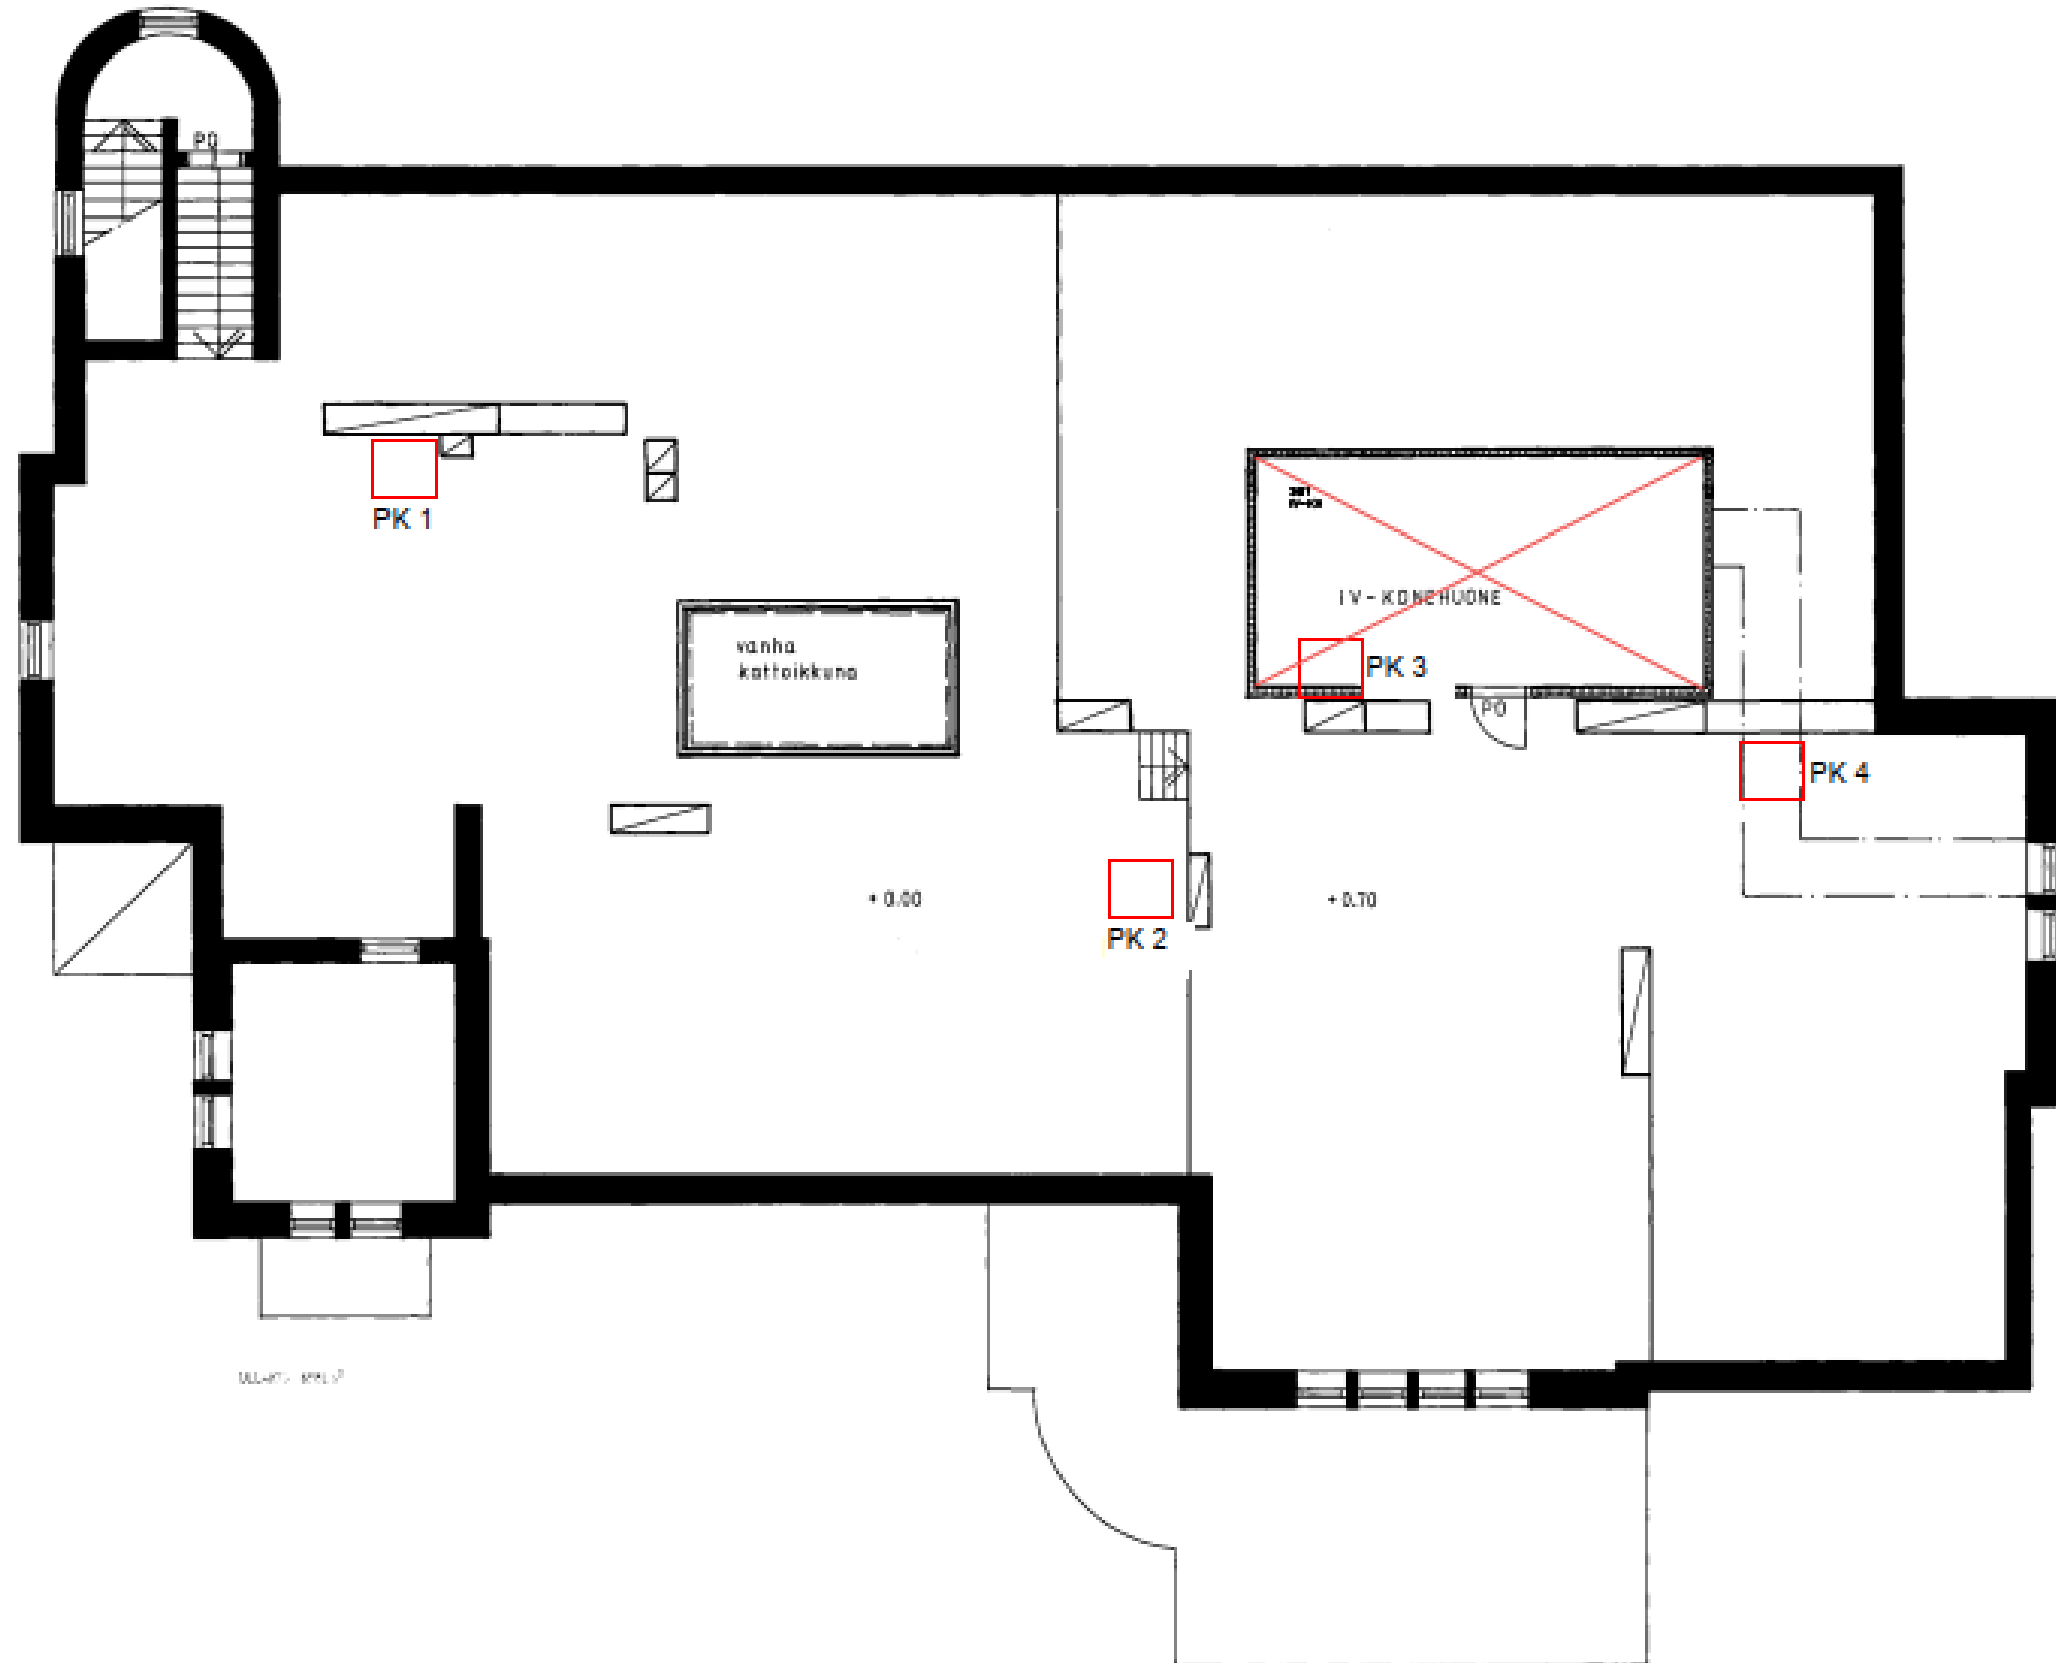
Hatanpään huvila, IV-selvitys

Ullakkokerroksessa sijaitsevat rakennuksen neljä poistoilmapuhallinta. Puhaltimet on asennettu puuverhoiltuihin peltikoteloihin, joiden tiiveydessä havaittiin puutteita. Poistoilmapuhallin PK1 on keskipakoispuhallin, ja puhaltimet PK2, PK3 ja PK4 ovat aksiaalipuhaltimia. Puhaltimien asennusajankohta ei ole selvillä, mutta on ilmeistä, että ne ovat ylittäneet normaalin teknisen käyttöikänsä, ja ovat siten varsin huonokuntoisia. Vuoden 1995 piirustuksissa ullakolle on sijoitettu IV-konehuone, mutta todellisuudessa sellaista ei siellä ole
