## N-rakennus Hatanpään alue

TDD - kuntoarvio

<b>Päiväys</b>	30.9.2022
<b>Kohdekäynti</b>	21-22.9.2022
<b>Tekijät:</b>	
Projektipäällikkö	Sami Nyström
Rakennetekniikka	Joel Lehtovirta
LVI-tekniikka	Sami Sinimeri
Sähkötekniikka	Anssi Kuortti
<b>Tarkastaja</b>	Pekka Kallioniemi

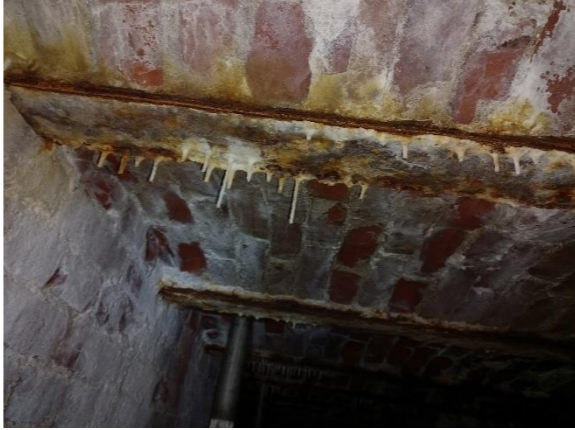
PERUSTUKSET JA ALAPOHJA				
Rakenne- ja järjestelmäkuvaus sekä kunto	Korjaussuositukset	Kiireellisyys (vuosi)	Kustannusarvio € (alv 0 %)	Riskitaso
<p>Rakennuksen perustamistavasta ei ole tarkkaa tietoa. Sokkelit ovat luonnonkiveä. Kellarin seinissä luonnonkiven sisäpuolella on sisäkuorimuuraus (rivinteeraus). Alapohjan kantavana rakenteena on holvimuuraus, joka tukeutuu ratakiskoihin. Alapohjana on osin maanvastainen betonilaatta ja osin ryömintätillinen alapohjarakenne. Ryömintätilan maa-aines sisältää runsaasti hienoainesta.</p> <p>Maanvastaisessa alapohjassa sekä perusmuurirakenteessa todettiin paikoin poikkeavia pintakosteuden arvoja. Pinnoilla todettiin aistinvaraisen arvion perusteella runsaasti kosteusjälkiä.</p> <p>Pääoven terassirakenteen alla olevassa tilassa on uusittu teräspalkki. Terassirakenteen alapuolella teräspalkeissa todettiin laaja-alaisesti ruostevaurioita. Terassin alapuolisessa tilassa oli selkeästi muihin tiloihin verrattuna viileämpi ja kosteampi ilma. Lisäksi tilassa oli viitteitä kosteudesta ja pinnoilla runsaasti kosteudesta aiheutuneita suolakiteymiä. Jatkuva kosteus edistää teräspalkkien korroosiota.</p> <p>Osa ryömintätilojen teräspalkeista on käsitelty mustalla, mahdollisesti PAH-yhdisteitä sisältävällä siveilyllä. Kellarissa oli myös putkieristeitä, jotka saattavat sisältää asbestia. Sokkelin luonnonkiven ja julkisivumuurauksen välissä on musta siveily, jonka haju viittaa PAH-yhdisteisiin. Vanhan muuntamon huoneen lattia ja siellä näkyvä maa-aines haisi voimakkaasti öljyltä. Haitta-aineiden selvittämiseksi kohteella on suositeltavaa tehdä asbesti- ja haitta-ainekartoitus.</p>	<p>Teräspalkkien kunnostus tai tukeminen uudemmilla palkeilla</p>	2024	25 000	M

<p><i>Teräspalkeissa on runsaasti ruostetta sekä välipohjan muuraus on selkeästi kastunut.</i></p>

<p>Tilan eristyksen ja tuuletuksen muutos, jotta kosteus saadaan laskemaan</p>		2024	5 000

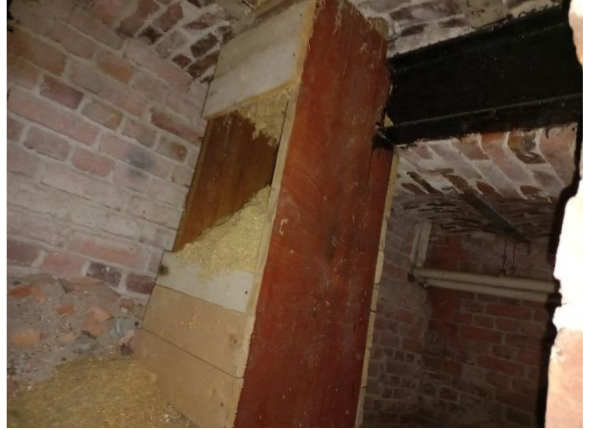
<p><i>Ryömintätilan teräspalkkeja on käsitelty mustalla siveilyllä.</i></p>

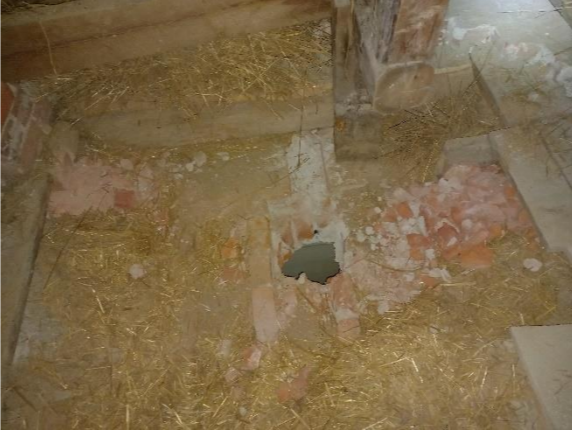
<p><i>Ullakon ja toisen kerroksen välissä oli reikä.</i></p>

Ullakon ja toisen kerroksen välipohjan korjaus	2025	150 000	U
	Puutteellisten läpivientien tiivistys	2023	5 000	U

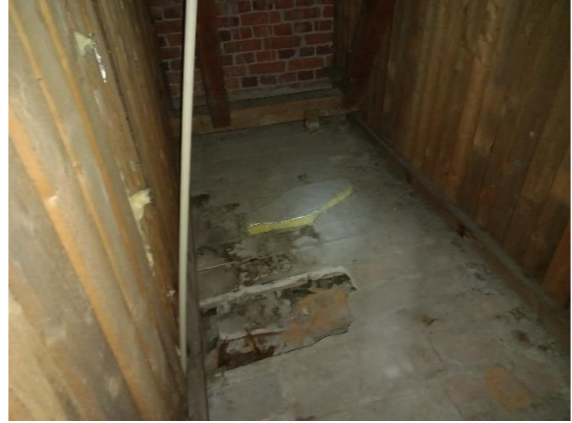
<p><i>Permanto oli paikoin sortunut.</i></p>

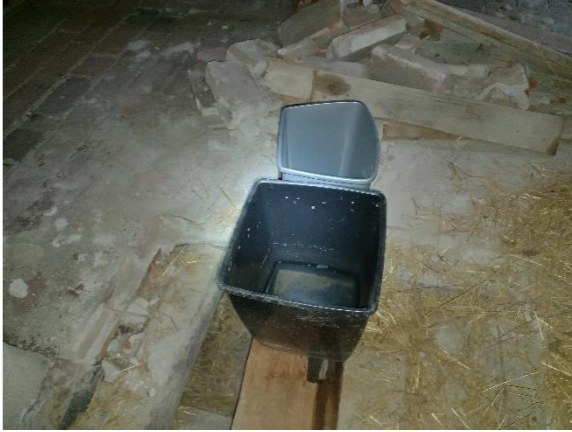
<p><i>Välipohja oli avattu ullakon kautta, eristeet poistettu. Ämpärillä kerättiin ilmeisesti vuoto-vesiä.</i></p>

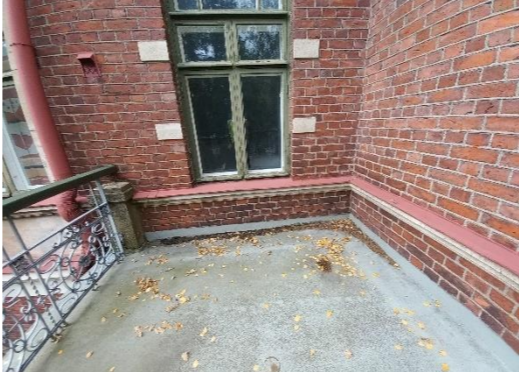
<p>Koristerappattu tai betonien pellitetty osa.</p>

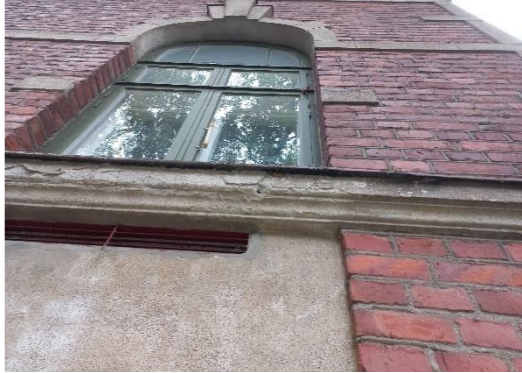
<p>Rapautumaa koristeosassa.</p>

<p>Koristeiden kunnostus ja peltiosien maalaus (laajuus saattaa muuttua tutkimuksen yhteydessä)</p>		2024	25 000

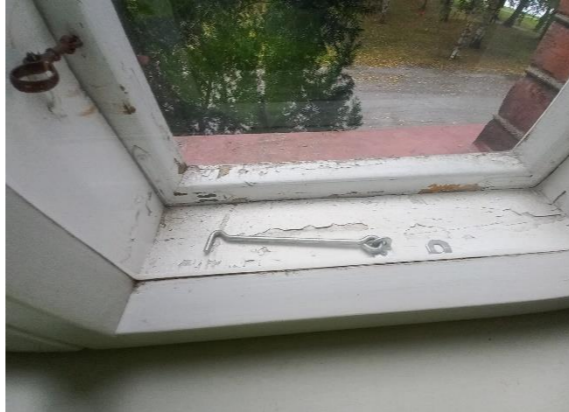
<p><i>Ikkunan karmin ja puitteen maalipinta on huono.</i></p>

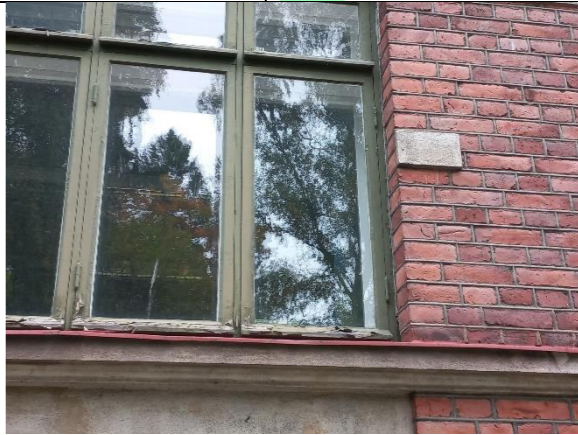
<p><i>Ikkunoiden karmien ja ulkopuitteiden maali lohkeilee.</i></p>

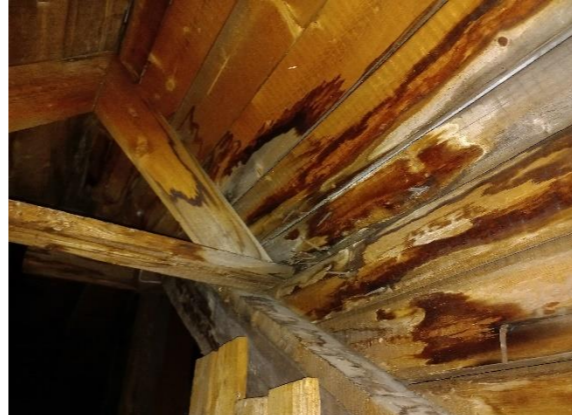
<p><i>Ruodelaudoissa on vuotojälkiä.</i></p>

Vesikaton peruskorjaus tai uusiminen	2028	500 000

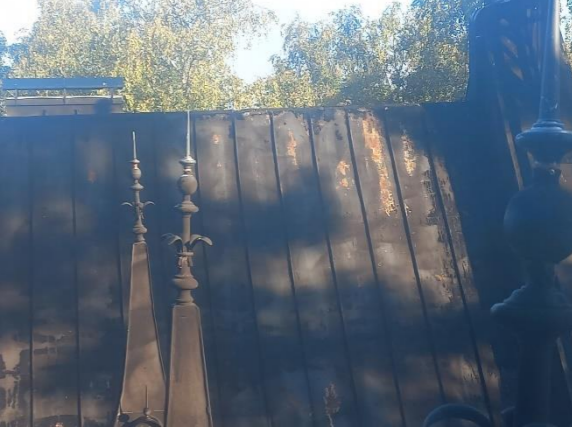
<p><i>Kattopelleissä on ruostetta.</i></p>

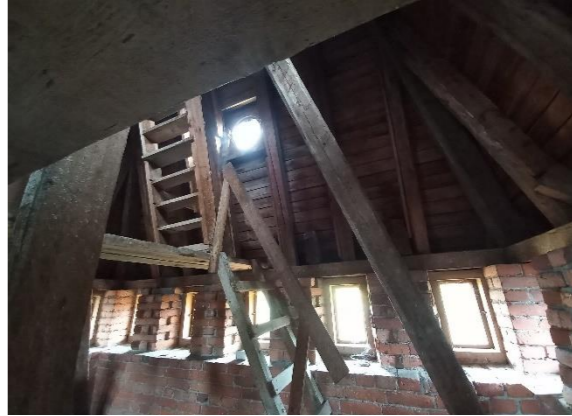
<p><i>Tornin portaat ovat todella jyrkät sekä paikoin lahonneet.</i></p>

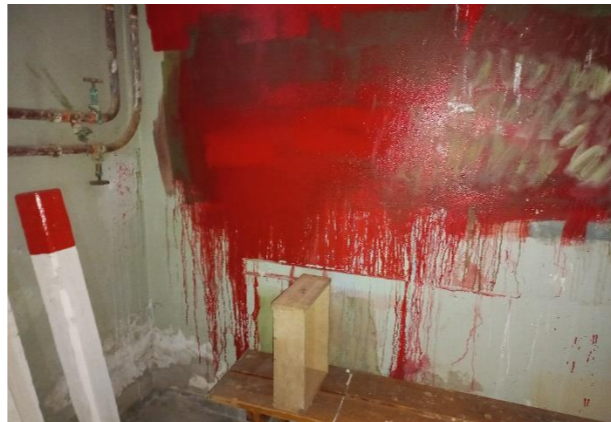
<p><i>Kellarissa on töhrittyjä ja kosteusvaurioituneita pintoja.</i></p>

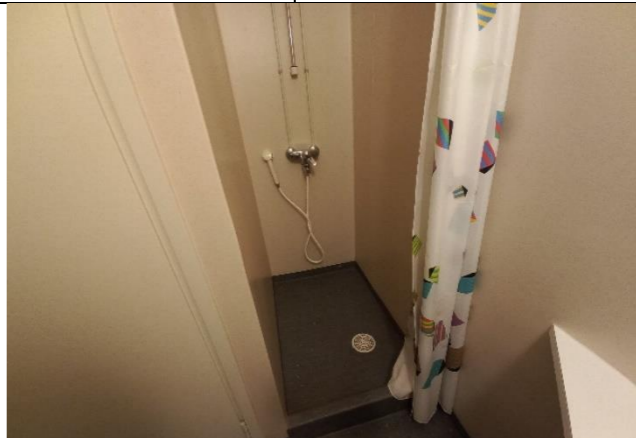
<p><i>Ensimmäisen kerroksen märkätila on arviolta saavuttanut teknisen käyttöikänsä.</i></p>   <p><i>Kellarin kaapissa on rikkonaisia tiiliä.</i></p>

TILAOSAT				
Rakenne- ja järjestelmäkuvaus sekä kunto	Korjaussuositukset	Kiireellisyys (vuosi)	Kustannusarvio € (alv 0 %)	Riskitaso
<p>Kohteen tekniset tilat sijaitsevat kellarikerroksessa. Kellarikerroksen tilapinnat ovat pääosin betoni- ja tiilipintaisia. Kellarikerroksen käyttötiloissa on kuitenkin erilaisia pinnoitteita, kuten laatoitusta, rappausta ja maalia. Kellarissa pintojen kunto on huono ja käytännössä kaikki tilapinnat ovat uusimisen tarpeessa viimeistään. Kellarissa pintojen uusimiseen vaikuttaa myös viitteet kosteudesta, jota on havaittavissa monin paikoin. Kellarissa olevat märkätilat ovat käyttöikänsä päässä.</p> <p>Ensimmäisen ja toisen kerroksen tilapinnat ovat pääosin tyydyttävässä kunnossa, mutta myös huonompikuntoisia tiloja löytyy. Tiloja on saneerattu eri aikakausina. Saatujen lähtötietojen perusteella vanhoja vinyylilattioita on purettu 90-luvulla, joten on mahdollista, että nykyisten materiaalien alle on jäänyt vanhoja mahdollisesti asbestia sisältäviä materiaaleja, joka tulee huomioida saneerausten yhteydessä. Kerrosten märkä- ja wc-tilat ovat pääosin ikääntyneitä ja mahdolliset vesieristeet käyttöikänsä päässä. Mikäli käyttöä lisätään, tulee lisääntyneen kosteusrasituksen takia huomioida niiden saneerauksen tarve.</p> <p>Ullakolla ei lattiaa lukuun ottamatta pinnoitteita tai päällysteitä, koska seinät ja katto ovat katon ruodelaudoitusta tai paljasta, ehjää tiilimuurausta. Ullakon lattian pinta on epätasainen ja se on paikoin sortunut. Lisäksi sitä on purettu erilaisten korjaustoimenpiteiden takia pois.</p> <p>Rakennuksessa on eri paikoin rikottuja ja purettuja osia ja purkujätteet on jätetty siivoamatta. Aloitetut toimenpiteet tulee saattaa loppuun ennen kuin rakennus otetaan käyttöön.</p>	Märkä ja wc-tilojen saneeraus	2023	50 000

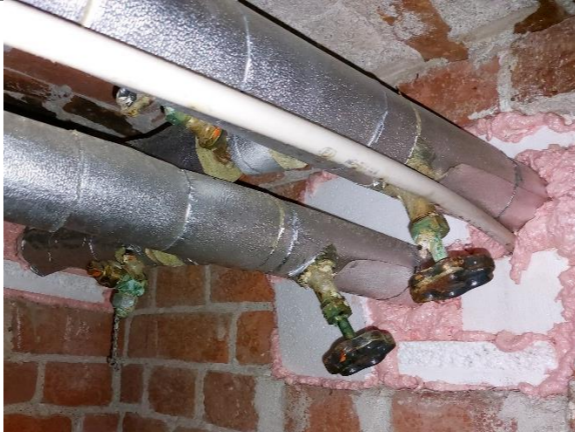
<p>90 vuotta vanhat sulkuventtiilit.</p>

Säätöventtiilin ja automaatiikan uusinta	2022	5 000	U
	Putkistöventtiilien ja lämmitysverkoston pumppujen uusiminen ja verkostojen tasapainotus	2022	13 000	U
	Irtoanturilla varustettujen termostaattisten patteriventtiilien asennus ja lämmitysverkoston tasapainotus	2022	30 000	U

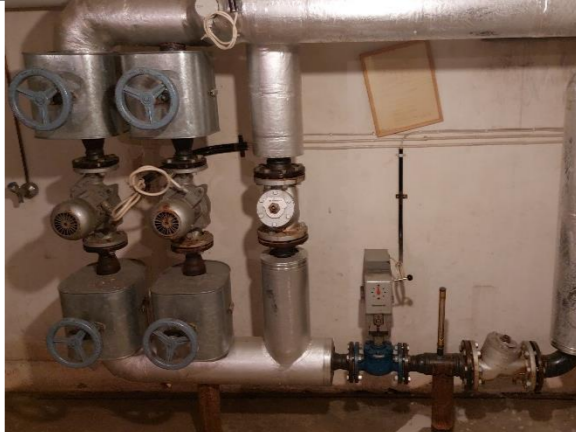
<p>41 vuotta vanhoja pumppuja, sulku- ja säätöventtiileitä, sekä Säätölaite + toimilaite</p>

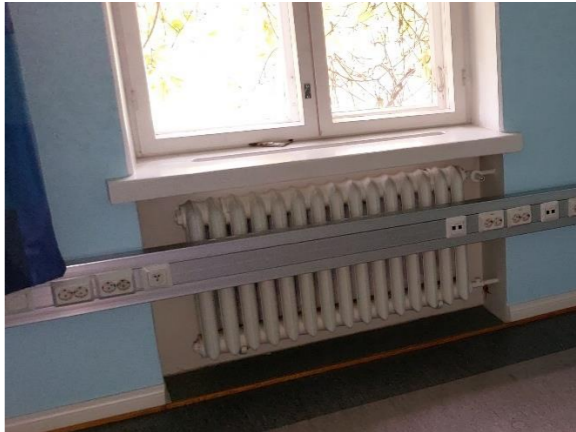
<p>90 vuotta vanha valurautapatteri</p>

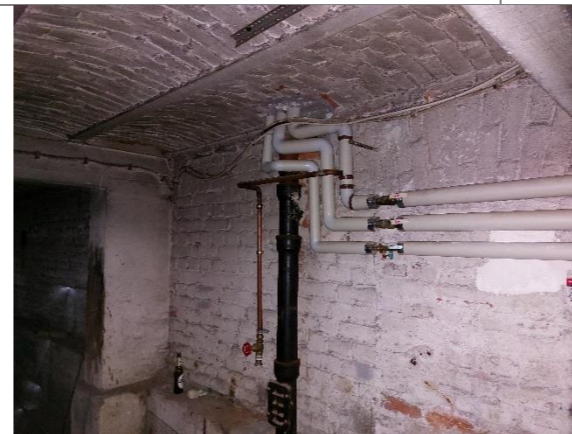
1991 uusittuja vesijohtoja sekä alkuperäinvalurautaviemäri rakennuksen kellaritiloissa

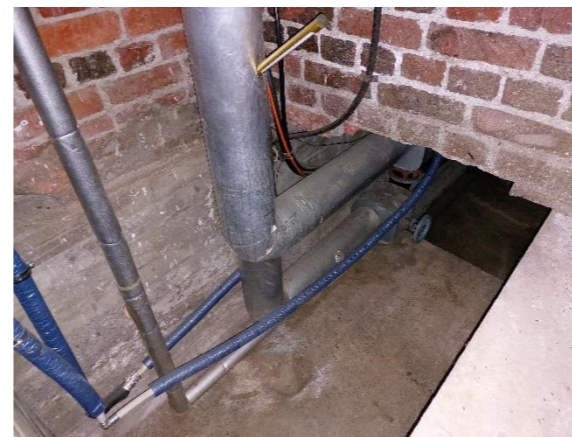
Puutteellisesti kannakoidut lämpimänkäyttöveden syöttö- ja kiertovesijohdot

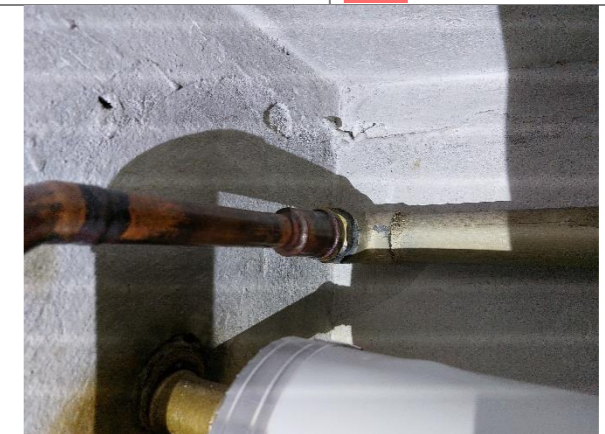
Ennen vuotta 1991 asennettuja vesijohtoja

Kellarikerroksen ennen vuotta 1991 asennettujen putkistojen uusinta

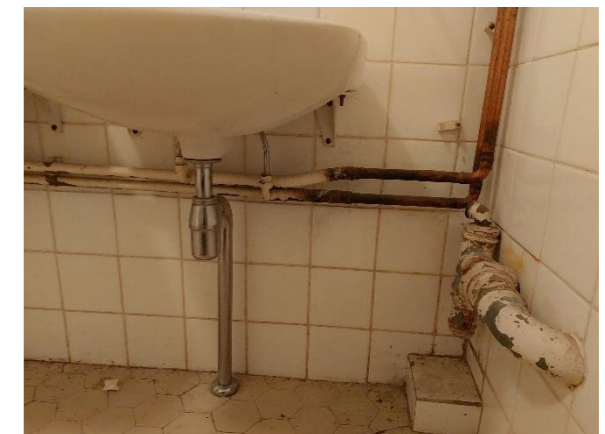
Kellaritilan pesuhuoneen ennen vuotta 1991 asennettujen ja 1991 uusitun vesijohdon liitos.

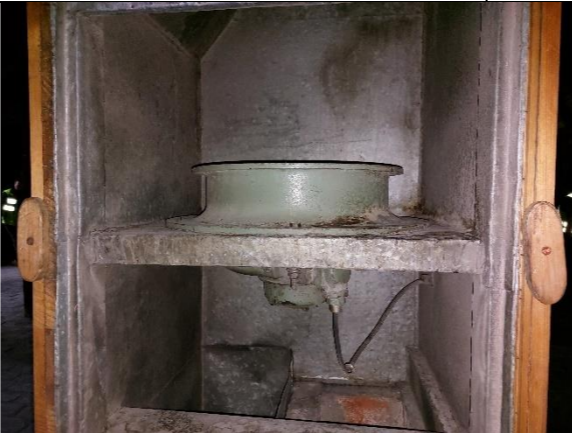
<p><i>Ilmanvaihdon poistopuhallin</i></p>

Poistoilmapuhaltimien uusiminen	2022	10 000

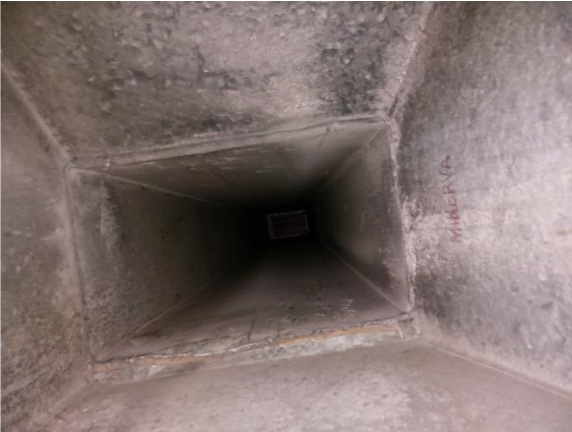
<p><i>Sinkitystä pellistä valmistettu kanttikanava. Kanava on likaantunut</i></p>

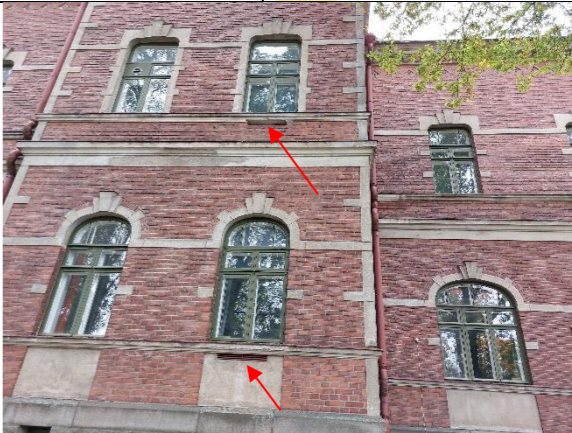
<p><i>Rakennuksen ulkoseinässä olevia korvausilma-reittejä. Ylemmän kerroksen aukosta puuttuu säleikkö.</i></p>

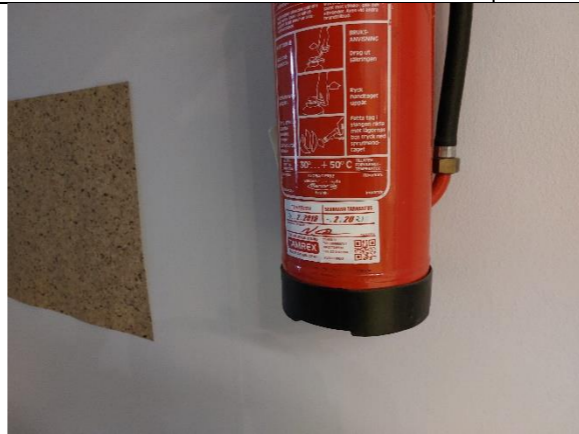
<p><i>Käsiammuttimien tarkastusmerkinnät olivat umpeutuneet</i></p>	2022	-
