**ASBESTI- JA HAITTA-AINEKARTOITUS
NEKALAN LASTENTALO
JOKIPOHJANTIE 13, 33800 TAMPERE**

Lotus Demolition Oy / Tutkimuspalvelut

YHTEENVETO

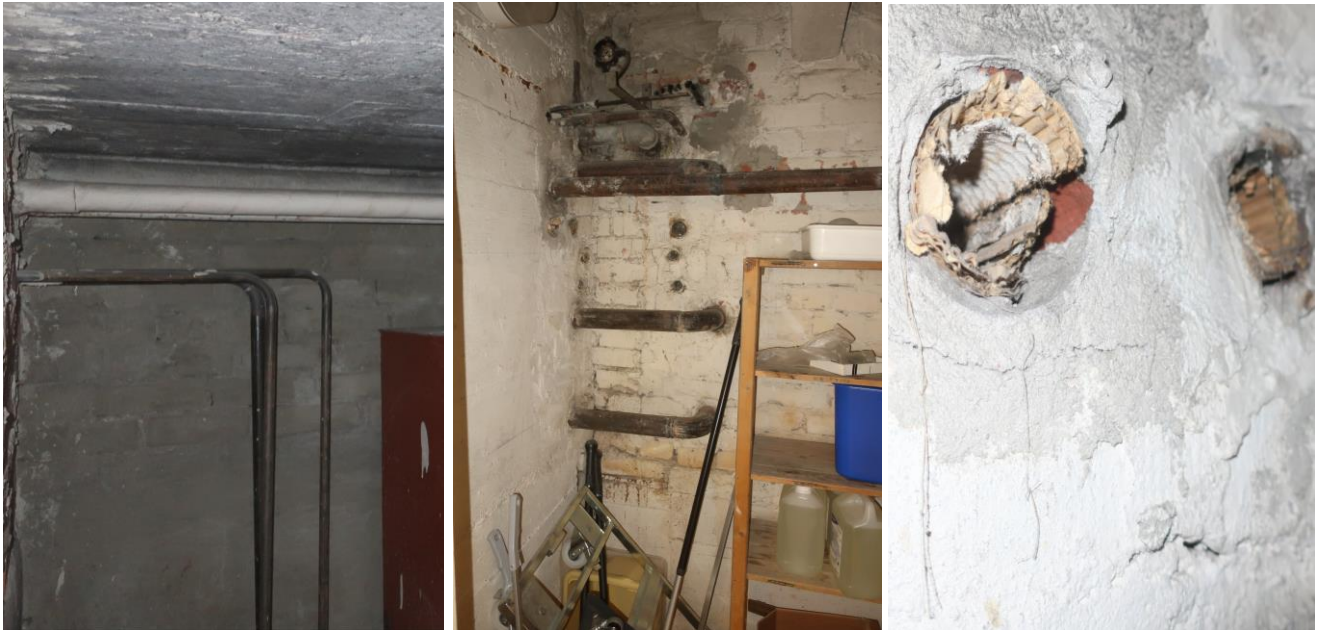
Kellarikerroksen polttoainevarastoon tehdyssä öljysäiliötilassa oli asbestipitoista putkieristettä noin 10 m. Rakenteiden putkiläpiviennissä asbestipitoista putkieristettä.

Kuvat 1, 2 ja 3. Öljysäiliötilassa oli asbestipitoisia putkieristeitä. Putkien läpivienteihin oli jätetty asbestipitoisia eristeitä.

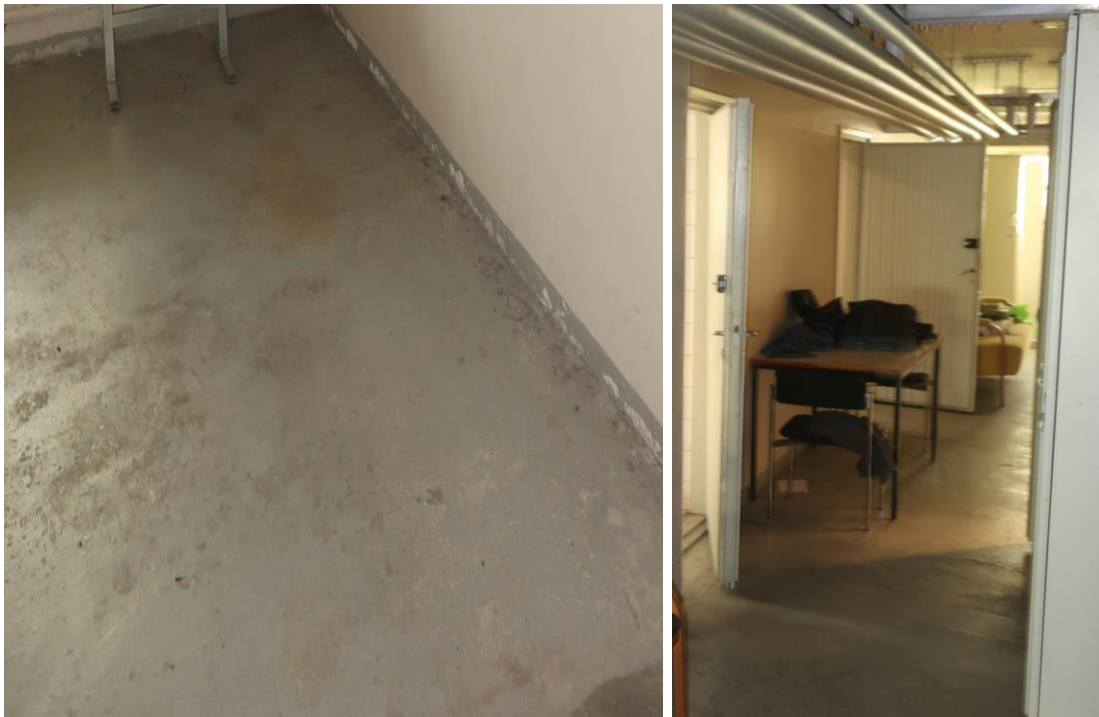
Kellarikerroksen maalattut lattiat sisältävät asbestia (näyte 4), arviolta yhteensä noin 250 m².

Kohteen kellarikerroksen lattioiden maalien raskasmetallipitoisuudet ylittävät vaarallisen jätteen raja-arvot kromin, sinkin ja lyijyn osalta. Huom.! Lattiamaalit sisältävät asbestia.

Kuvat 4 ja 5. Kellarikerroksen maalattut lattia sisältävät tutkitun näytteen mukaan asbestia. Tarvittaessa maalattujen lattioiden asbestipitoisuudet tutkitaan tilakohtaisesti.

Tarvittaessa maalattujen lattioiden asbestipitoisuudet tutkitaan tilakohtaisesti.

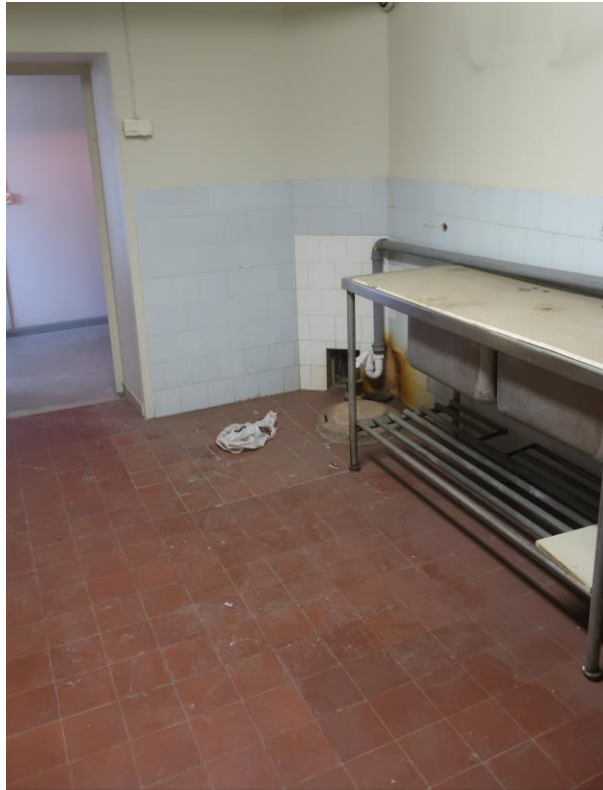
Irtaimistovaraston 026 seinäkaakelien kiinnitys ja saumalaastit sisälsivät asbestia (näyte 5). Vanhaa seinäkaakelia arviolta yhteensä noin 14,5 m².

Kuva 6. Vanhojen seinäkaakelien kiinnityslaasti sisältää tutkitun näytteen mukaan asbestia. Lattia-
klinkkereiden kiinnitys ja saumalaastit eivät sisällä asbestia.

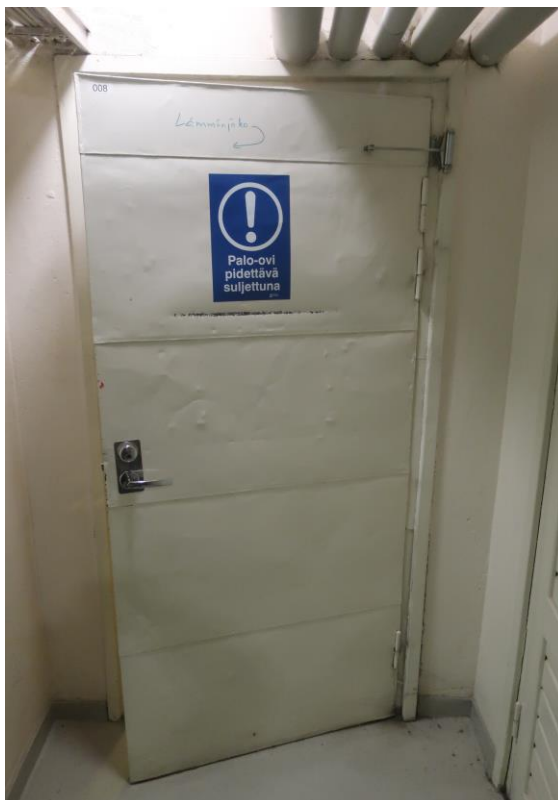
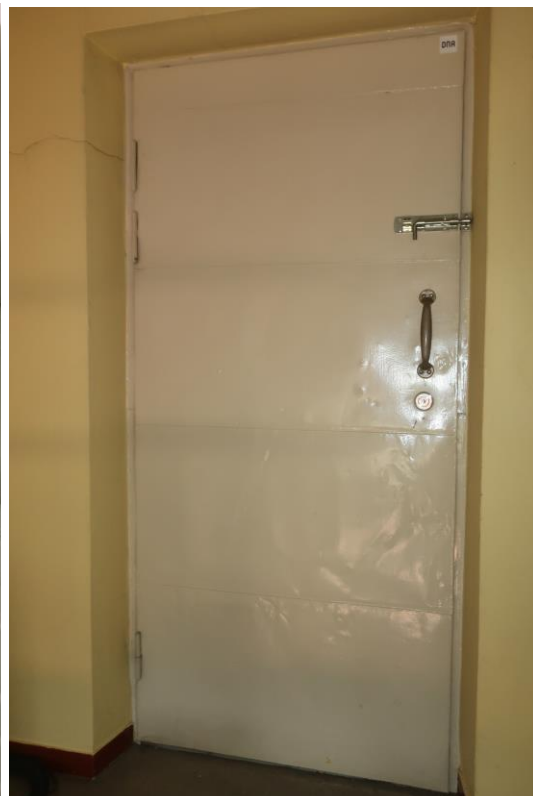
Vanhat palo-ovet ja niiden karmit sisältävät asbestia.

Kuvat 7 ja 8. Vanhat peltiset palo-ovet ja niiden karmit sisältävät asbestia.

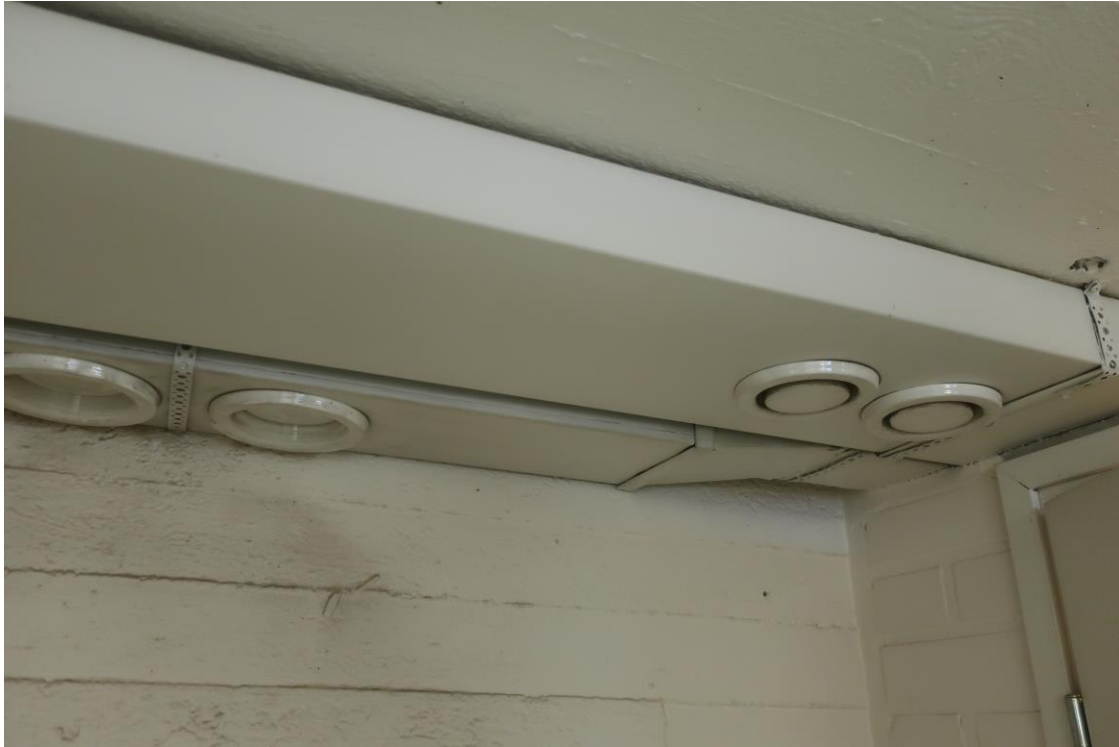
Kuva 9. Peltisten kantikanavien liitosten sisällä saattaa olla asbestipitoinen tiivistenauha.

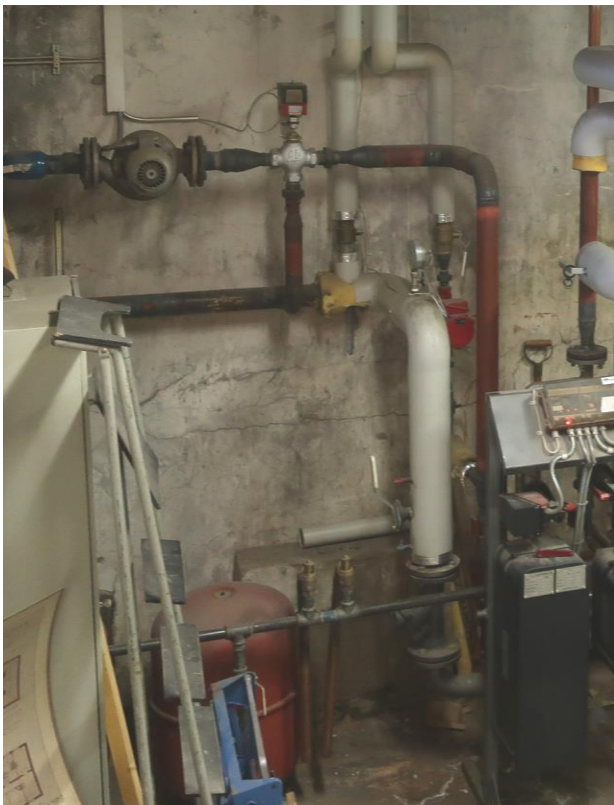
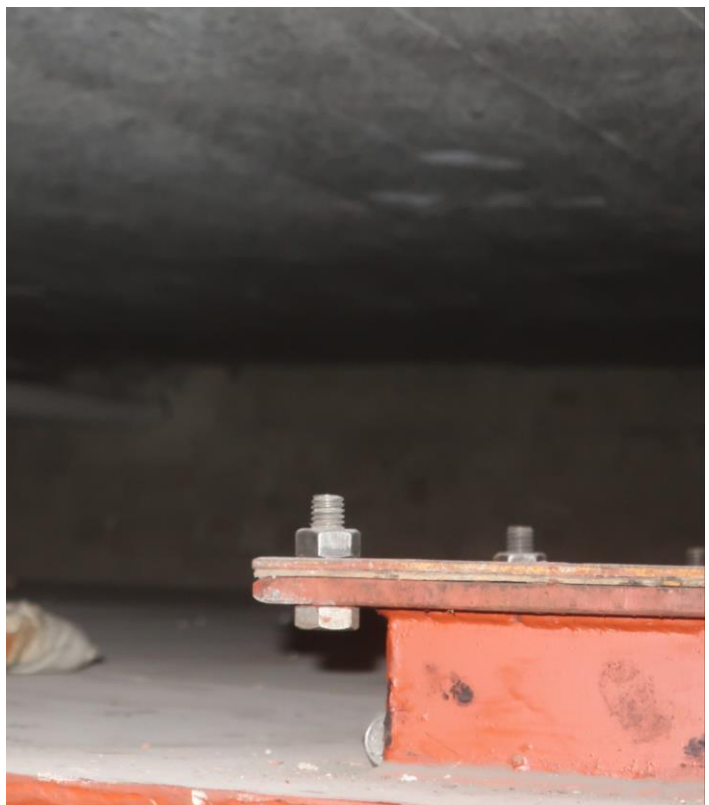
Laippaliitosten tiivisteet sisältävät todennäköisesti asbestia.

Kuvat 10 ja 11. Laippaliitosten tiivisteet sisältävät todennäköisesti asbestia.

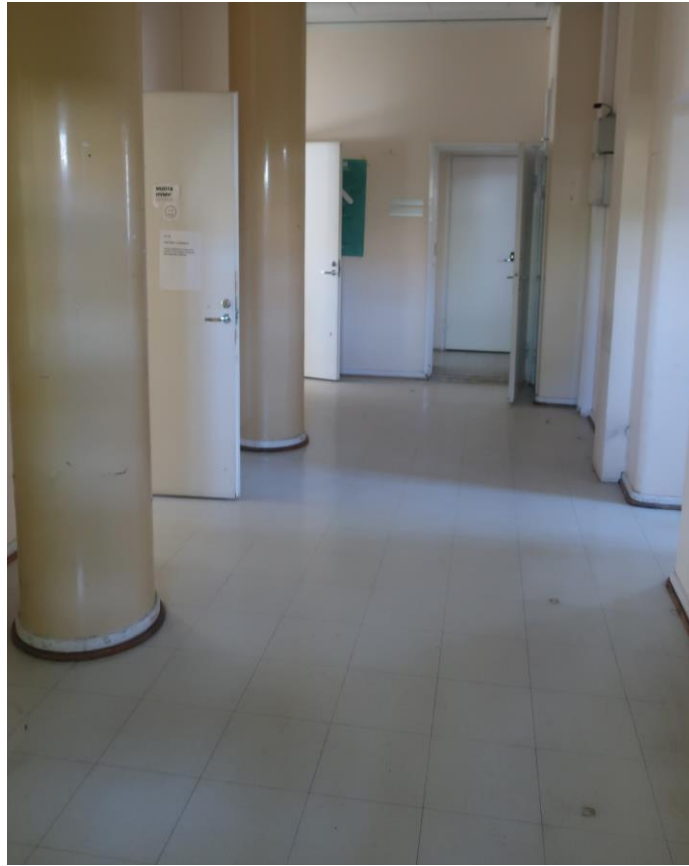
Huone 132 (jaettu neljään tilaan) vinyylilaattojen alle jätetty asbestipitoien musta piki-liima, yhteensä noin 48 m².

Kuva 12. Tilan 132 (tila jaettu neljäksi eri tilaksi) vinyylilaattojen alle oli jätetty mustaa asbestipitoista pikiliima.

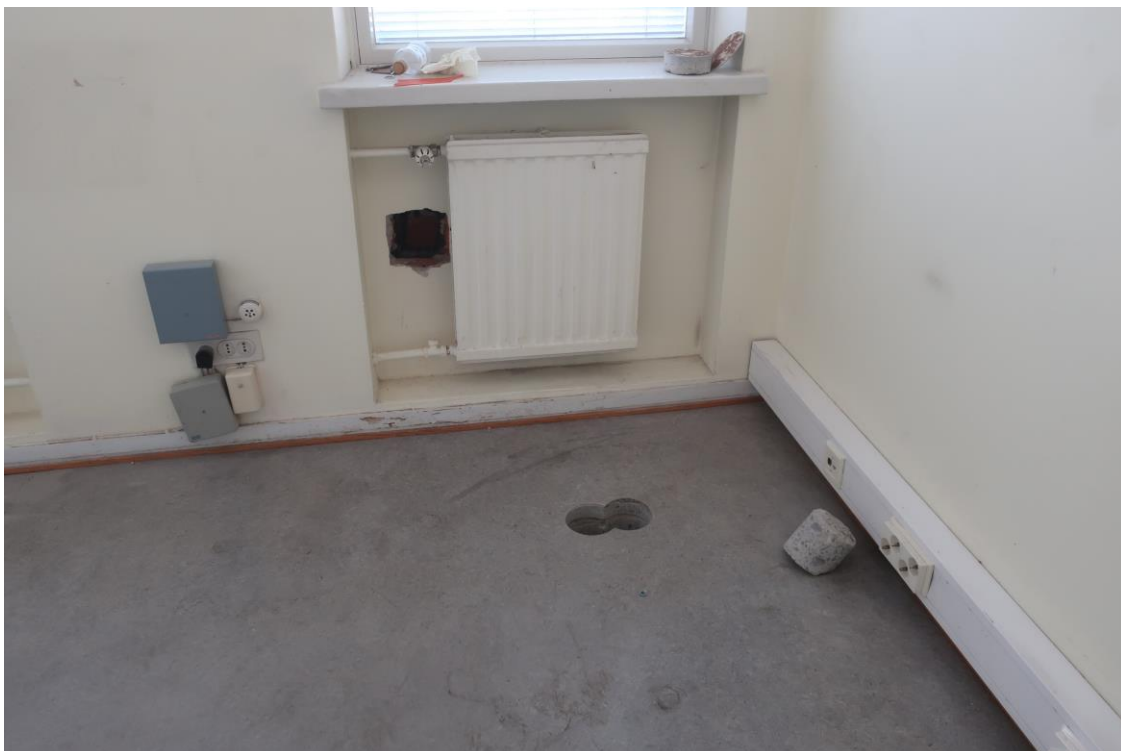
Huoneet 133 ja 136 sekä tilojen 130 ja 132 komerot ja tilan 130 varasto, lattiapinnoite sisältää asbestia (näyte 14), yhteensä noin 42,5 m².

Kuva 13. Tilan 133 lattiapinnoite sisältää asbestia. Samaa lattiainnointia on käytetty myös muissa tiloissa ja komeroissa.

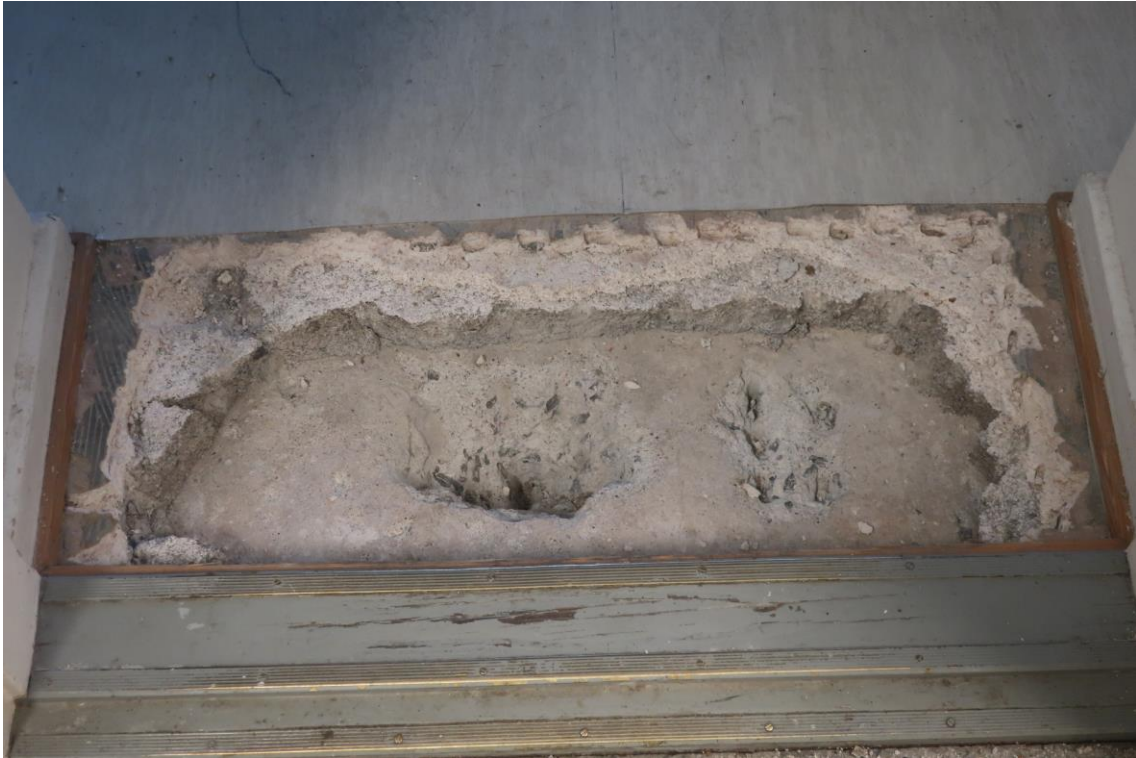
Henkilökunnan ruokailutilan (tila 125) lattiassa oli asbestipitoista massaa (näyte 11), noin 18 m².

Kuva 14. Henkilökunnan ruokailutilan lattian muovimaton ja tasoitteiden alla oli asbestipitoista massaa. Ko. massaa saattaa olla myös muiden tilojen lattiarakenteissa.

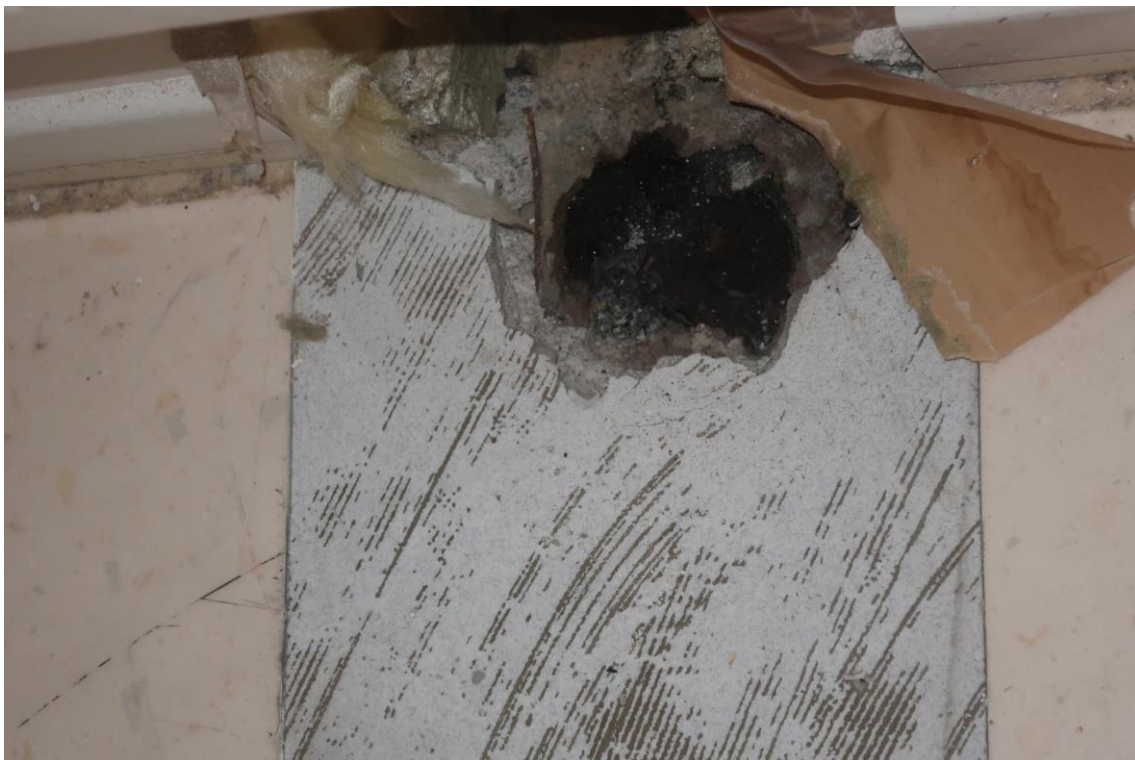
Tila 205 entinen nukutusparveke lattian vedeneriste sisältää asbestia (näyte 23), arviolta noin 20 m².

Kuva 15. Toisen kerroksen entisen nukutusparvekkeen lattian vedeneriste sisältää asbestia.

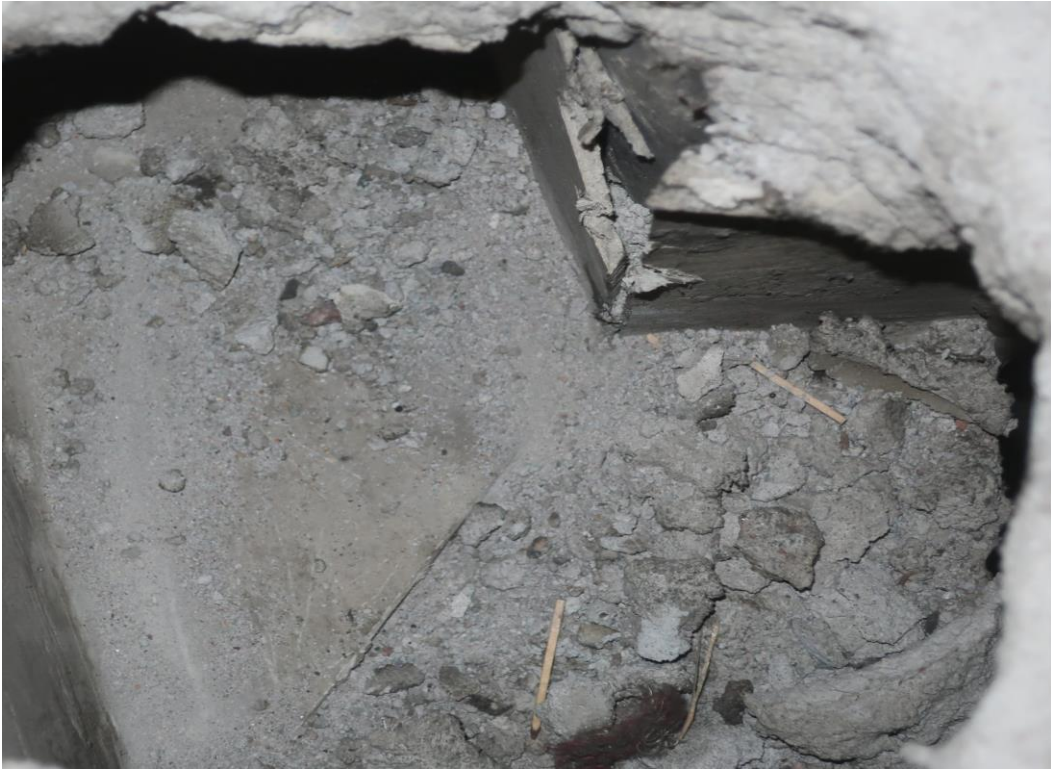
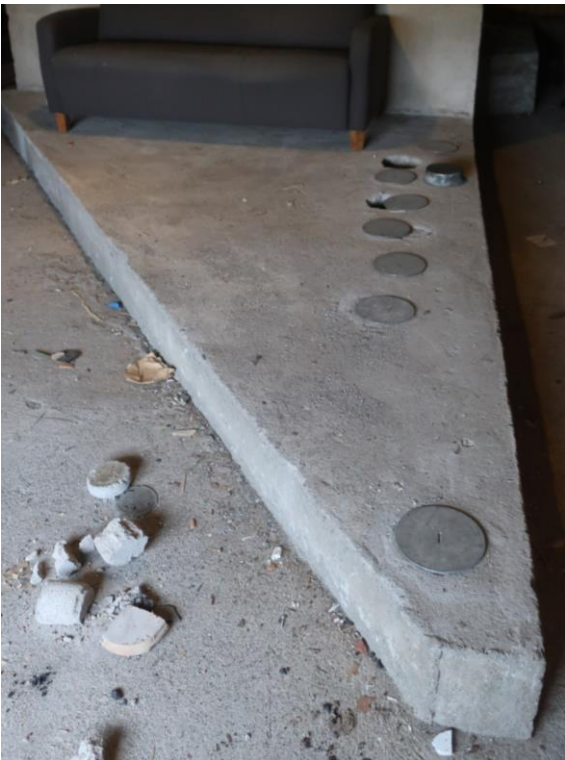
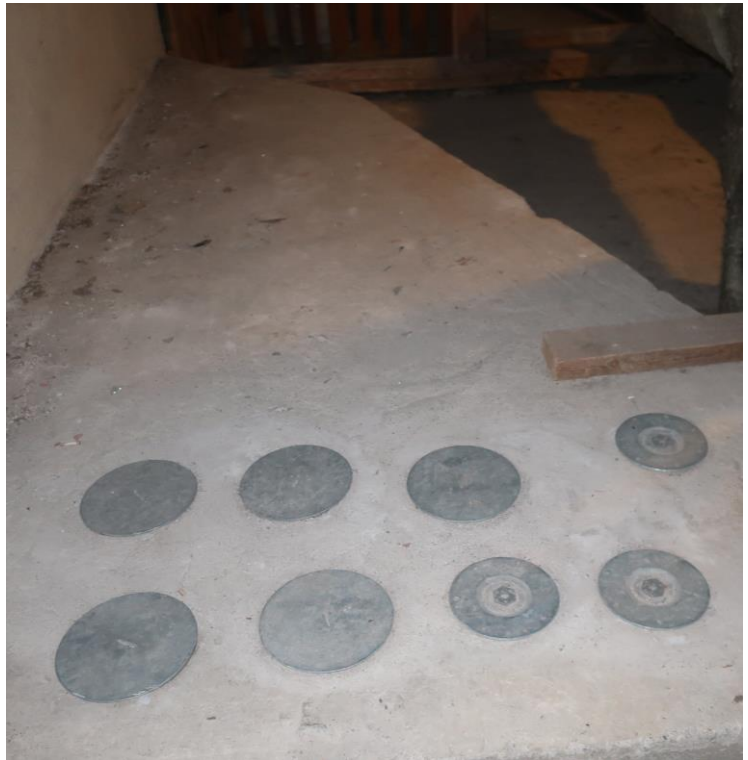
Ullakoilla olevien ilmanvaihtokanavien (rakennekanavat) sisässä olevat sementtilevyt sisältävät asbestia (näyte 31).

Kuvat 16, 17 ja 18. Ullakoiden ilmanvaihdon rakennekanavien sisässä oli seinämissä asbestisementtilevyä.

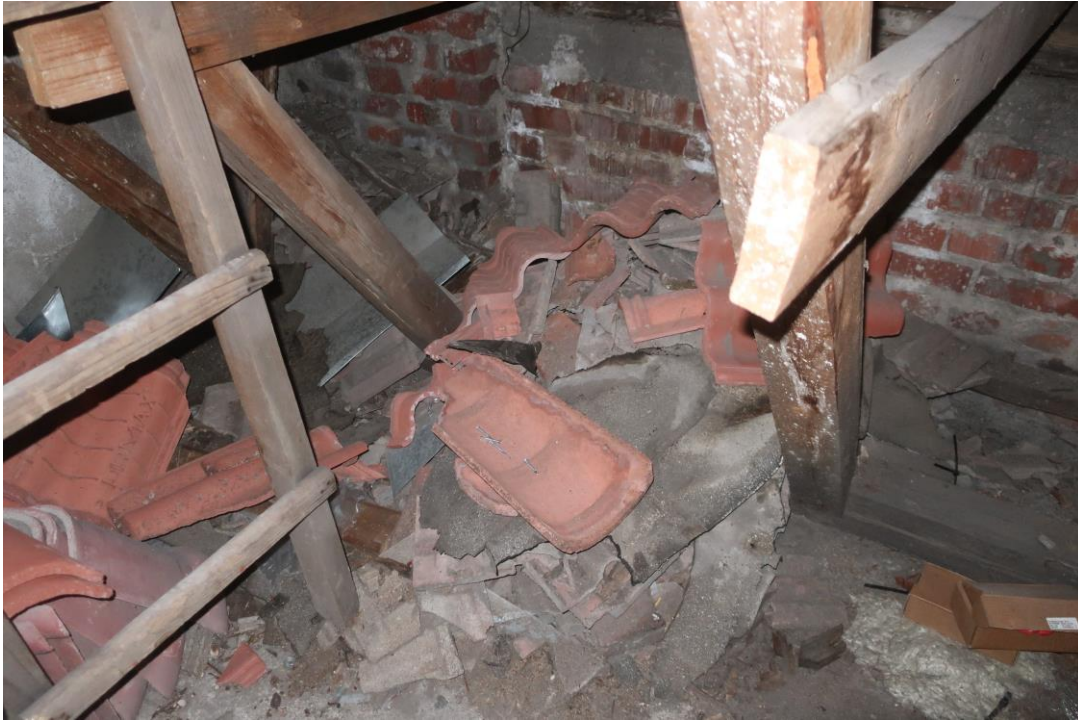
Asuntosiiiven ullakolla jätekasassa oleva bitumihuopa sisältää asbestia (näyte 30).

Kuva 19. Asuntosiiiven ullakon jätekasassa olevat bitumihuovan palat sisältävät asbestia. Jätekaa tulee hävittää asbestityönä ja asbestijätteenä.

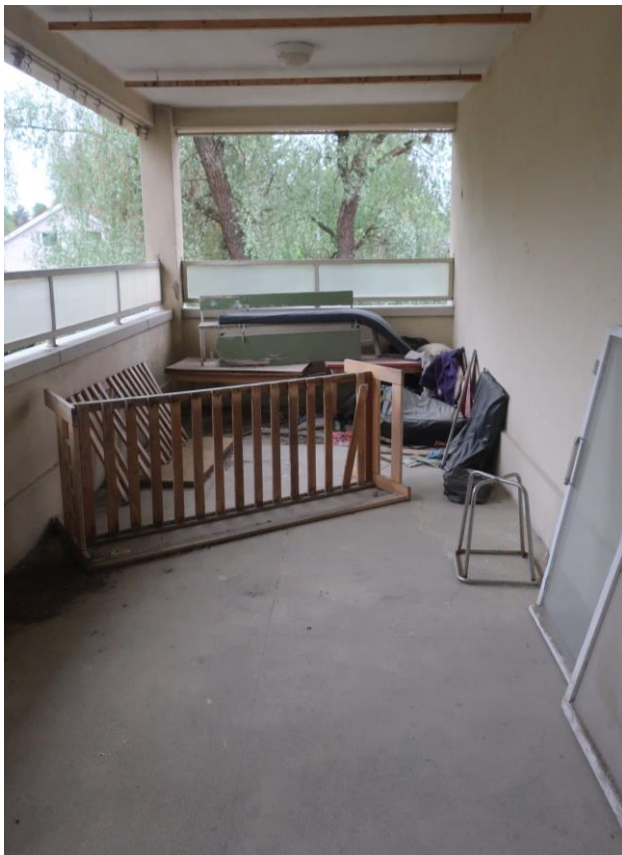
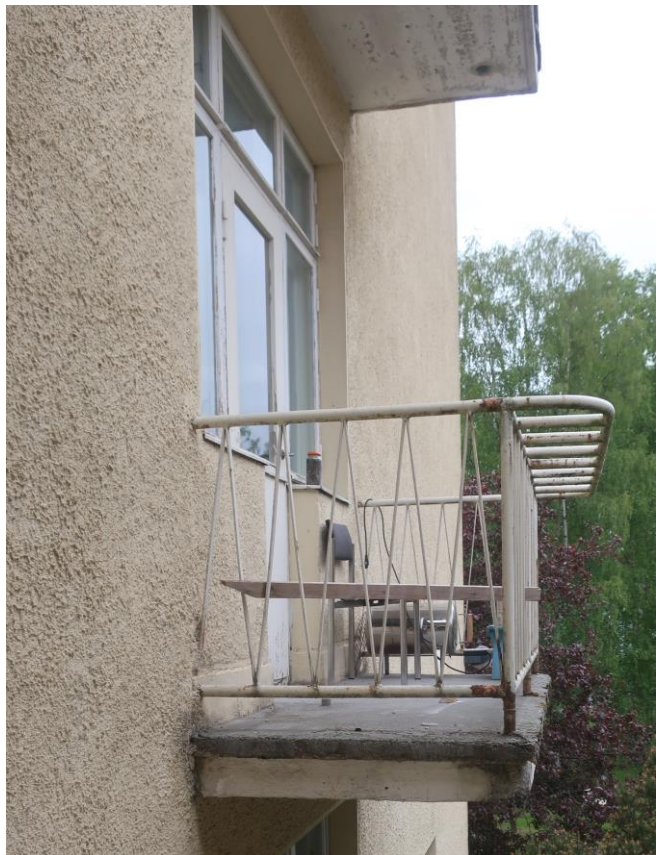
Parvekelaattojen vedeneristeenä käytetyt bitumihuovat sisältävät asbestia (näytteet 5 ja 7, Dimen Oy).

- **parvekelaatan bitumihuovan PAH-yhdisteiden kokonaispitoisuus oli 410 mg/kg, mikä ylittää vaarallisen jätteen raja-arvon 200 mg/kg** (Dimen Oy näyte 5).

Kuvat 20 ja 21. Parvekkeiden vedeneristeenä käytetty bitumihuopa sisältää asbestia (Dimen Oy:n näytteet 5 ja 7).

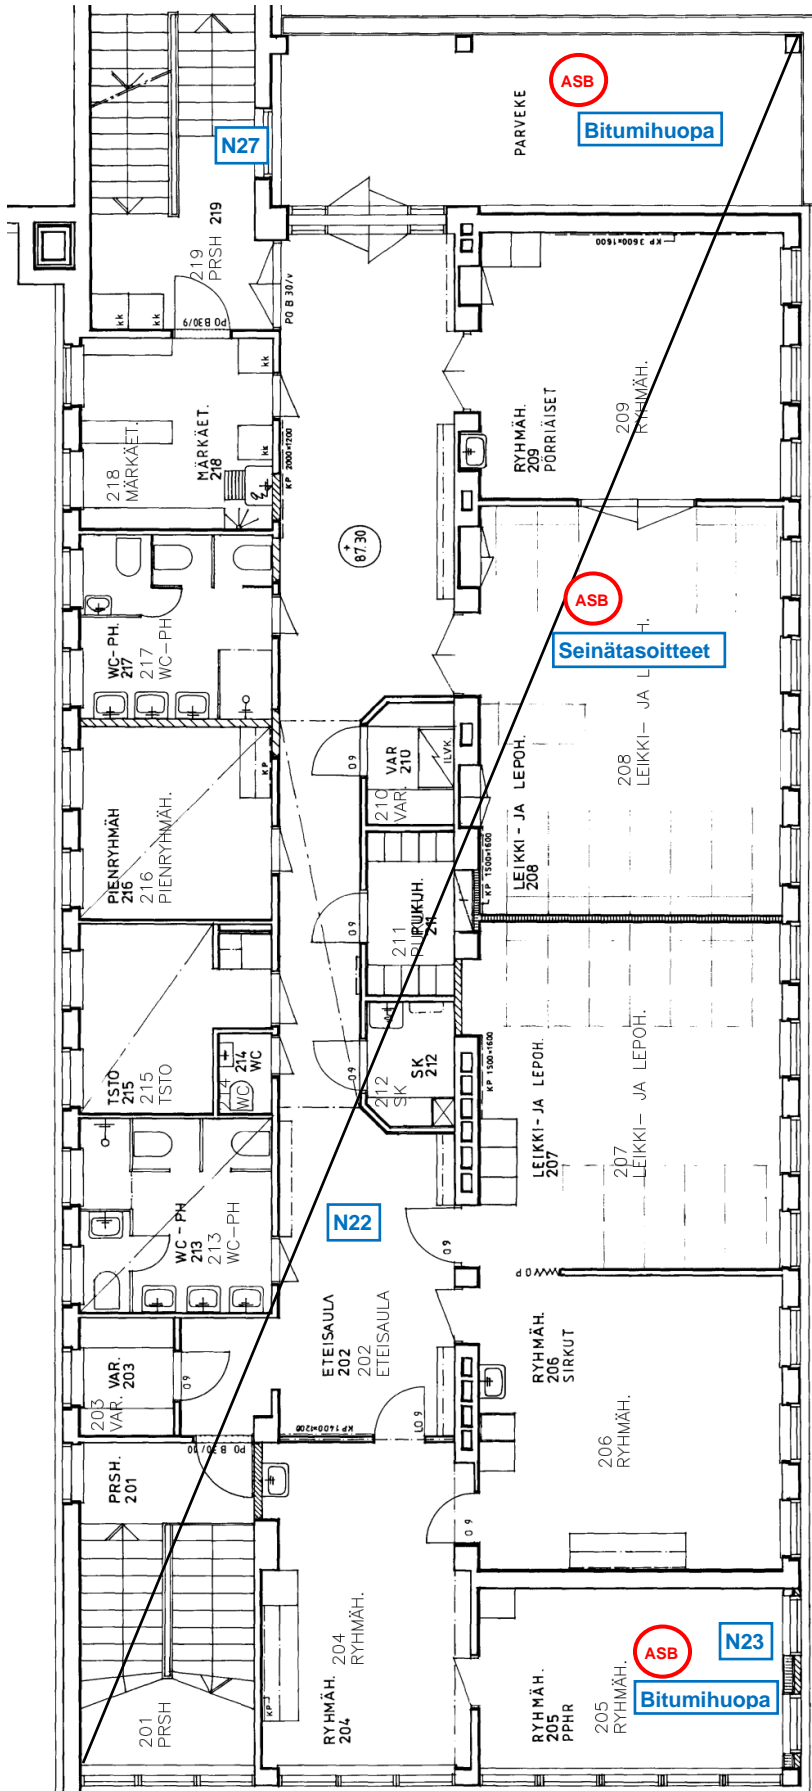
2. kerros, lastentalo

ASB
N15 Seinätaasoitteet
(koontinäyte)
