Sisäilmakatsastus
Hatanpään huvila
10.10.2023

YHTEENVETO SISÄILMAKATSASTUKSESTA

Hatanpään huvila

Katsastusajankohta	10.10.2023
Olosuhde- ja paine-eromittaukset	10.3.2021
Katsastaja ja vastuuhenkilö	Sitowise / Margit Arvelin Sitowise / Sirkku Laine RTA
Kiinteistökierröksellä läsnä	Sirkku Laine, RTA Margit Arvelin Huoltomies Ojanen
Lähtötiedot	<ul style="list-style-type: none">- Rakennushistoriaselvitys, Idmanin huvila- IV-selvitys, A-insinöörit Oy- Hatanpään huvila, tutkimus, TTY- Kuntoarvio, RKM Group- Korjaustarveselvitys, TTY- Lupapiirustuksia vuosilta 1914, 1934, 1975, 1990- ARK pohjapiirustukset kerroksista

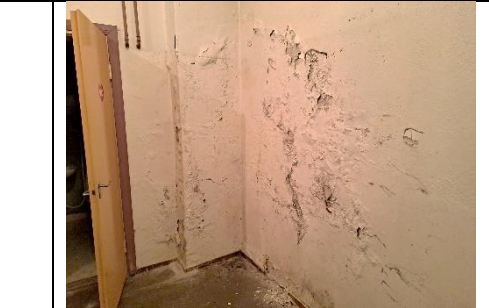
<p>Kellarin alueelle suositellaan suoritettavan kosteustekninen kuntotutkimus ja kosteusvauriokorjauksia. Kosteusvauriot painottuvat erityisesti rakennuksen kulma-alueille, joissa sadevedet valuvat osin seinärakenteisiin.</p> <p>Maaperäkosteutta nousee todennäköisesti kantaviin tiiliväliseinärakenteisiin. Kellaritilojen ilmanvaihto tulee toteuttaa riittäväksi.</p>

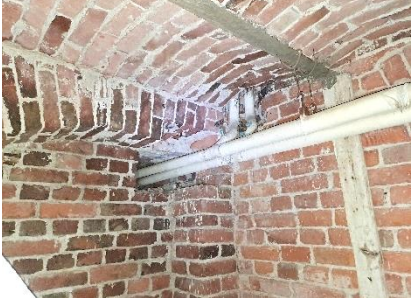
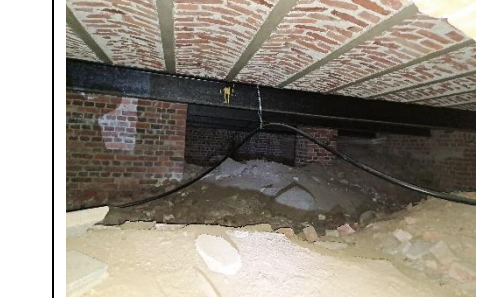
<p>Ryömintätilan asbestia sisältävien putkieristeiden pinnoittaminen tai eristeiden purkaminen putkien pinnoilta (asbestityö).</p> <p>Pietyt teräsrakenteet. Kapselointi voi vähentää PAH-yhdisteiden hajua, mutta ei poista niitä. IV-järjestelmään suositellaan tasapainotusta, jolloin ilmavuodot rakenteiden läpi loppuvat.</p>

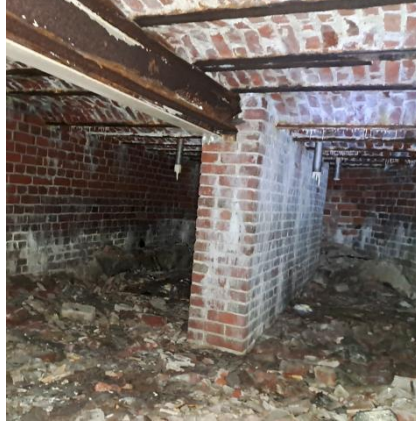
<p>Pääsisäänkäynnin terassin ryömintätilassa kosteuskuormitus on suurta. Teräsrakenteissa on paljon ruosteaurioita. Tilan kantavan teräspalkin viereen on asennettu uusi palkki vanhan palkin läpiruostumisen takia.</p> <p>Terassin alustilassa olevat ikkunat suositellaan korvattavan ilmanvaihtoritilöillä, jotta tila saadaan tuulettumaan ja kosteus poistumaan. Terassin alustila suositellaan erotettavan muusta lämpimästä ryömintätilasta ovella, jotta tuuletus ei viilennä lämpimän ryömintätilan aluetta.</p>

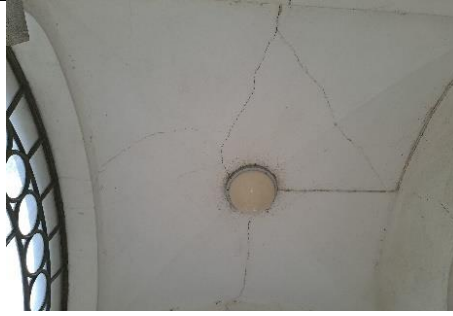
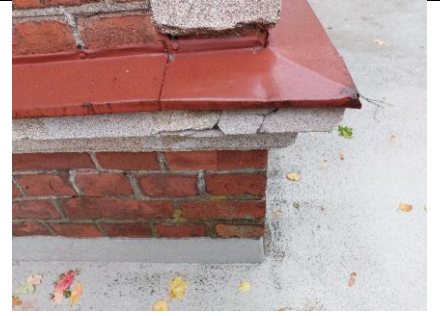
<p>Ikkunoiden ja terassiovien kunnostustoimenpiteet. Ikkunoissa ja ovissa ulkopinnoissa säärasituksen aiheuttamaa pintojen vaurioitumista.</p>

Julkisivun rapatuilla alueilla havaittujen halkeamien ja lohkeamien perusteella suositellaan julkisivulle kuntotutkimusta ja rapattujen alueiden kopokartoitusta.

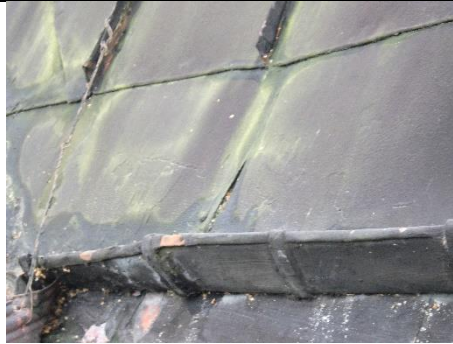
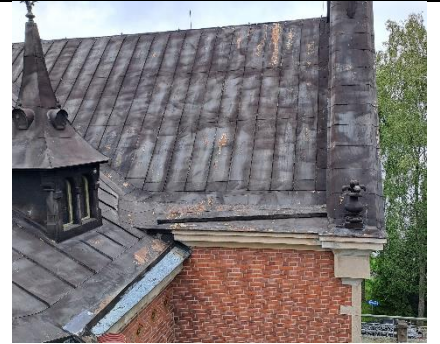
Vesikaton korjaustoimenpiteet vesikattovuotojen ehkäisemiseksi ja ullakotilan tuuletuksen toteuttaminen. Toimenpide-ehdotukset esitetty tarkemmin laaditussa kuntotutkimusraportissa.

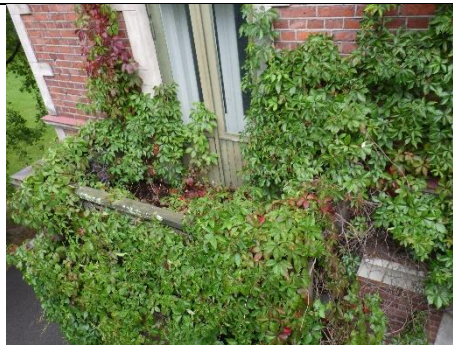
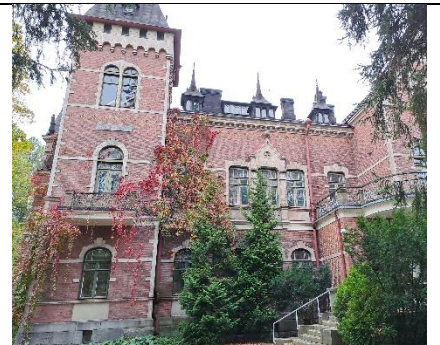
Kasvillisuuden karsiminen julkisivupinnoilta sekä puuston poistaminen julkisivun välittömästä läheisyydestä julkisivun kosteusra-situksen vähentämiseksi.

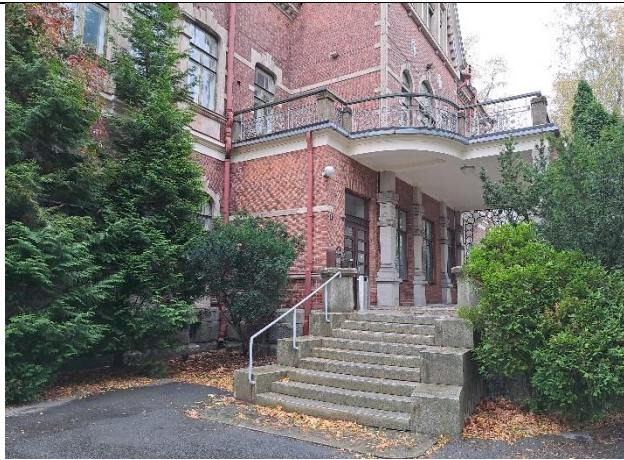
Pääsisäänkäynti ja tiheä kasvillisuus itäisellä julkisivulla

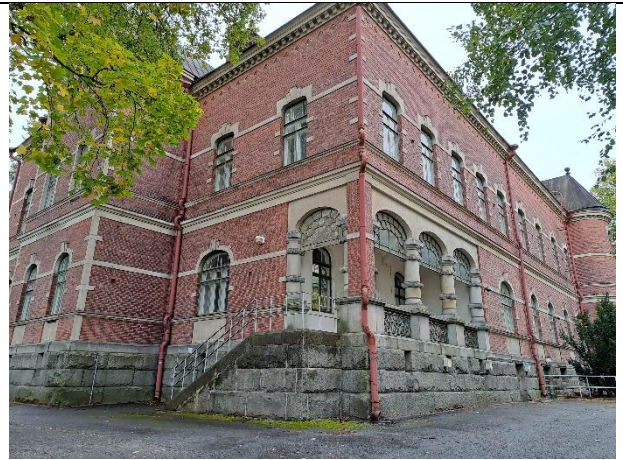
Pohjois- ja länsipuolen kulma, terrassin katossa halkeilua

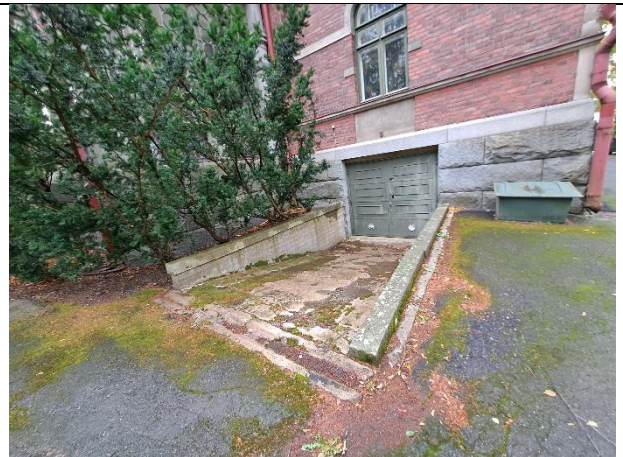
Rakennuksen pääsisäänkäynnin vieressä on kellarissa sijaitsevaan autotalliin johtava luiska. Luiskan pintamateriaali on kulunut ja rakenteen pinnoitevaurioihin on kertynyt sammalkasvustoa sekä kosteusjälkiä.

Autotallin ajoluiska

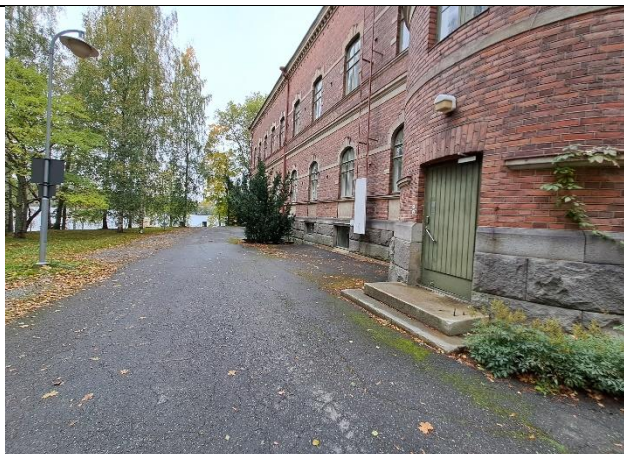
Asfaltin pinnassa maan elämisen jäljiltä kohoumaa, joka paikoin kaataa kohti rakennusta

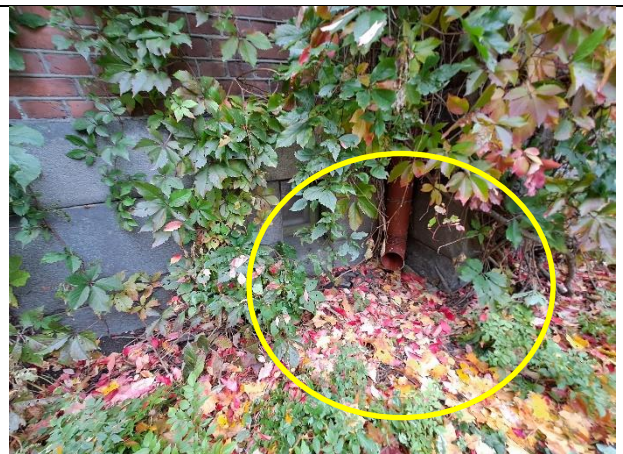
Sadevedet johdetaan vesikatolta syöksyputkilla sadevesikaivoihin, joissa on päällä metalliritilä eikä tavanomaista sadevesikaukaloa. Ritilät ovat osittain lehtien peitossa, joka vaikeuttaa sadeveden kulkeutumista kaivoon ja jonka vuoksi sateella vesi ohjautuu osin myös sokkelirakenteeseen. Sadevesijärjestelmän purkupaikkaa ei havaittu. Salaojituksen olemassaolosta ei ole tietoa, eikä tarkastuskaivoja havaittu alueella.

Sadevesikaivon ritilä täynnä lehtiä, joka estää sadeveden hallitun poiston rakennuksen viereltä

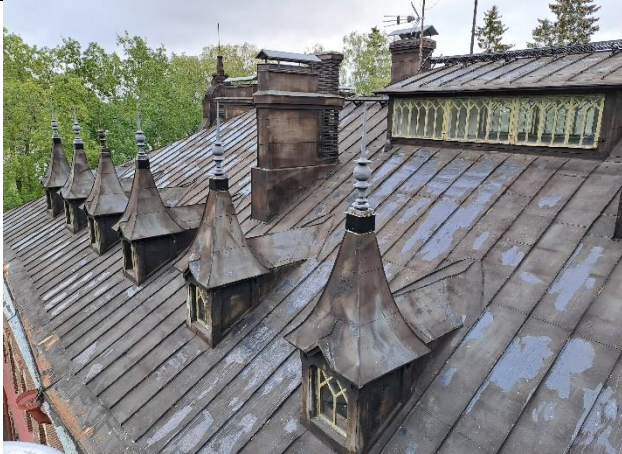
Vesikaton yleiskuvaa läntisellä julkisivulla

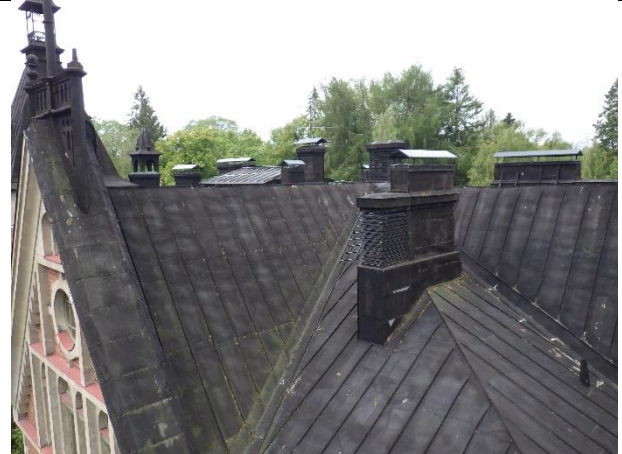
Vesikaton yleiskuvaa itäisellä julkisivulla

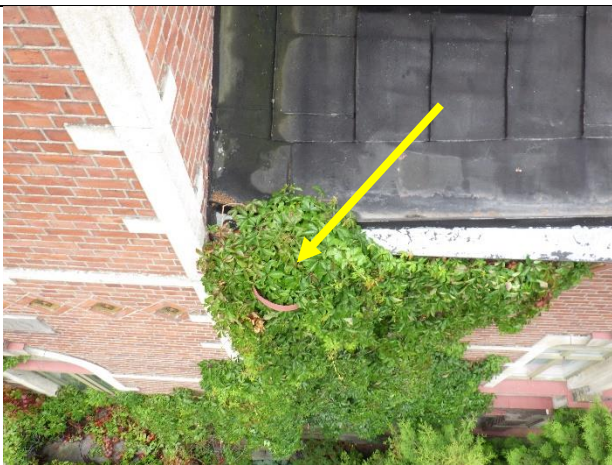
Vesikatolta johdetaan sadevedet jalkaränneillä syöksyputkien kautta sadevesikaivoihin. Itäisellä julkisivulla köynnöskasvusto on lähes tukkinut tornin juurella olevan syöksyputken yläosan, mikä voi aiheuttaa paikallista kosteuskuormaa viereisille rakenteille sekä räystäsrakenteelle. Syöksyputkien mutkien alueilla on paikoin kosteudesta aiheutuvaa leväkasvustoa tiilien pinnoilla. Rakennuksen syöksyputkien muotoilun vuoksi niiden kuntoa tulee seurata säännöllisesti, jotta putket eivät mutka-alueilta pääse tukkeutumaan ja vaurioitumaan ja tämän seurauksena aiheuttamaan seinärakenteille vaurioita.

Köynnöskasvusto lähes tukkinut syökytorven yläosan itäisellä julkisivulla

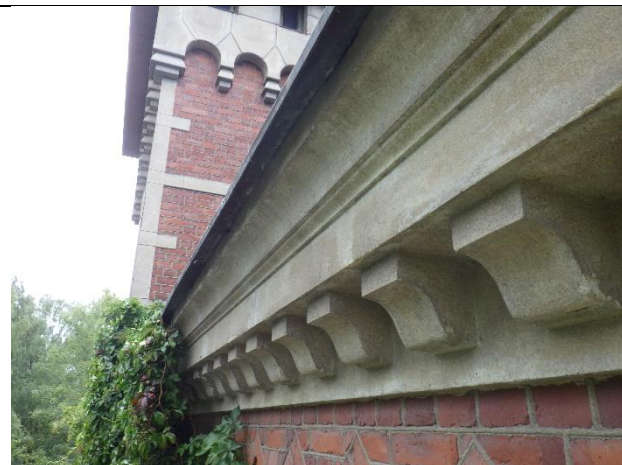
Räystäät rapattuja. Räystäsrakenteissa paikoin alkavaa halkeilua

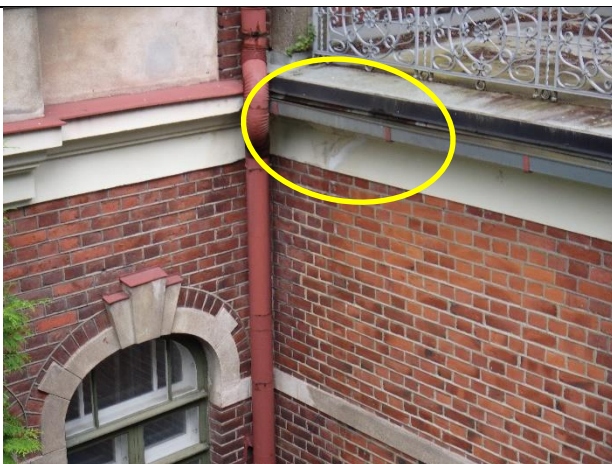
Itäisen julkisivun parvekkeella on muusta rakennuksesta poikkeavasti räystäskourut. Kouruissa havaittiin seisovaa vettä, kun lehdet tukkivat vedenkulun syöksyputkille. Tehtyjen havaintojen perusteella on mahdollista, että räystäskourun tukkeutumisen vuoksi vesi tulvii sateella räystäskouruista pääsisääntäkönnin kohdalla seinärakenteeseen.

Räystäskouru vuotaa vesiä ulkoseinälle

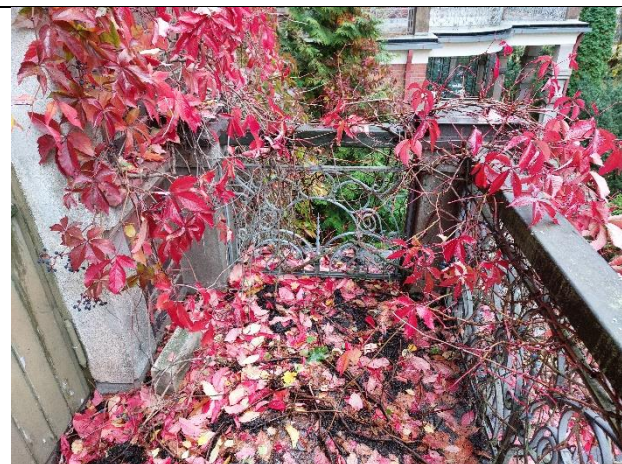
Itäisellä julkisivulla toimistohuoneen parveke on täynnä köynnöskasvustoa. Parvekelaatan pinnoitteen havaittiin olevan irti alustastaan ja parvekkeen köynnöskasvusto pitää rakennetta märkänä pitkiä aikoja. Oven kynnyksellä on sammalkasvustoa. Parvekkeen köynnöskasvustoa suositellaan huoltoharvennettavan, jotta parvekelaatan kosteuskuormitus vähentyisi.

Toimiston parveke täynnä köynnöskasvustoa

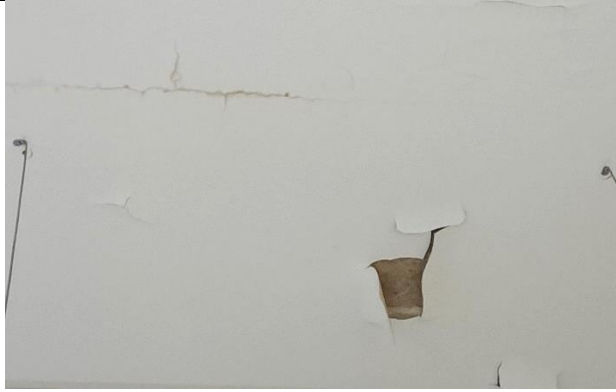
Sisäkattopinnoilla vauriojälkiä vesikatteen vesivuodoista (2.krs)

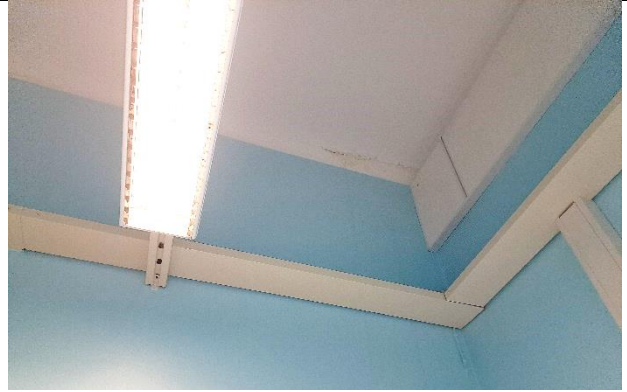
Sisäkattopinnoilla vauriojälkiä vesikatteen vesivuodoista (2.krs)

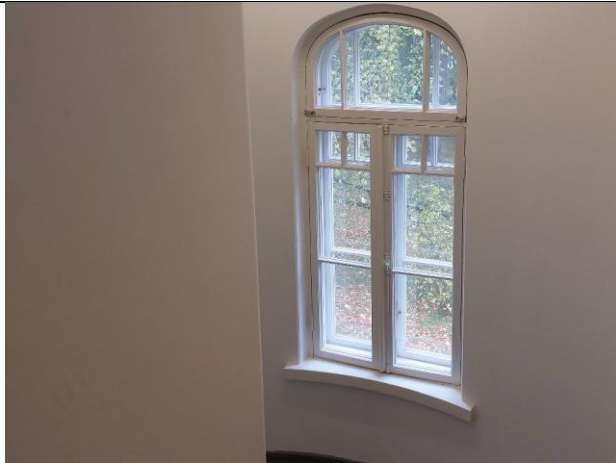
Rakennuksessa paikoin alkuperäisiä ikkunoita porrastilassa

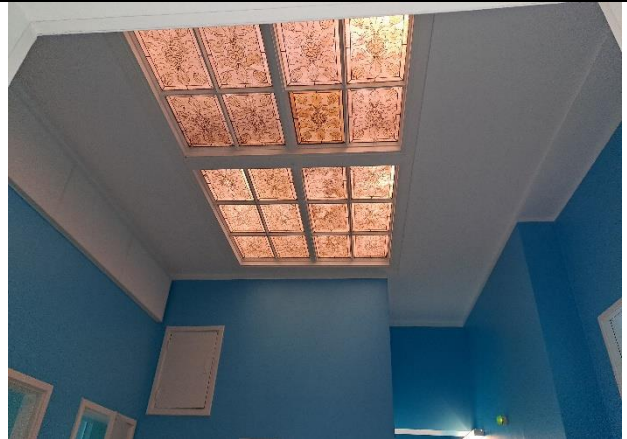
Alkuperäinen kattoikkuna

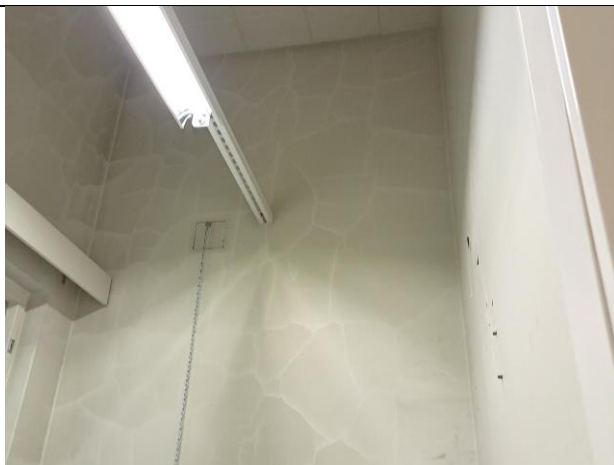
1.kerroksen välinevaraston maali-
pinnoitteen halkeilua

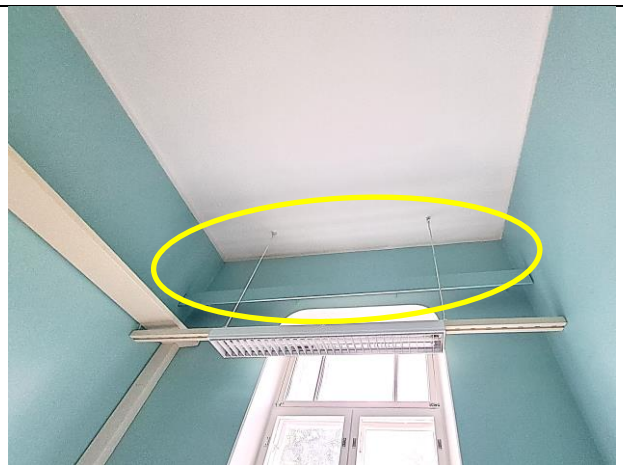
Mahdollista ilmavuotojälkeä katon rajassa
