KUNTOTUTKIMUS

Julkisivun rappaukselle ja parvekerakenteille

Nekalan lastentalo ja asuntosiipi

Raportti 27.12.2023

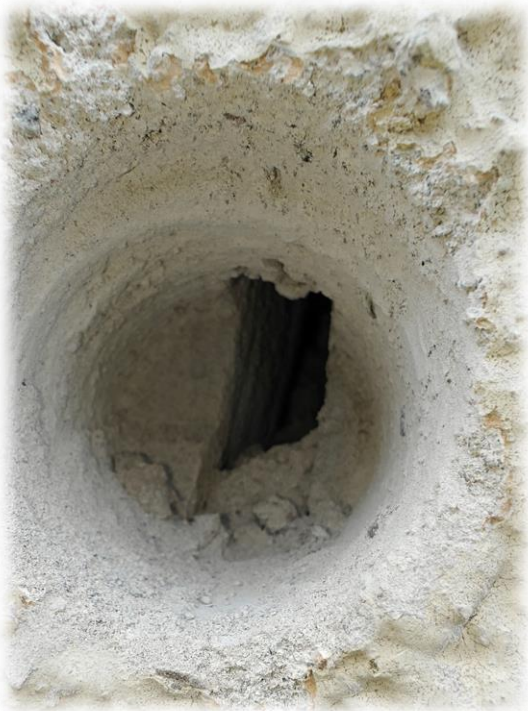
Kuva 1 rappauksen alustana ja lämpöeristeenä on siporexharkko, rappauksen mitattu paksuuden vaihteluväli 19-26 mm.

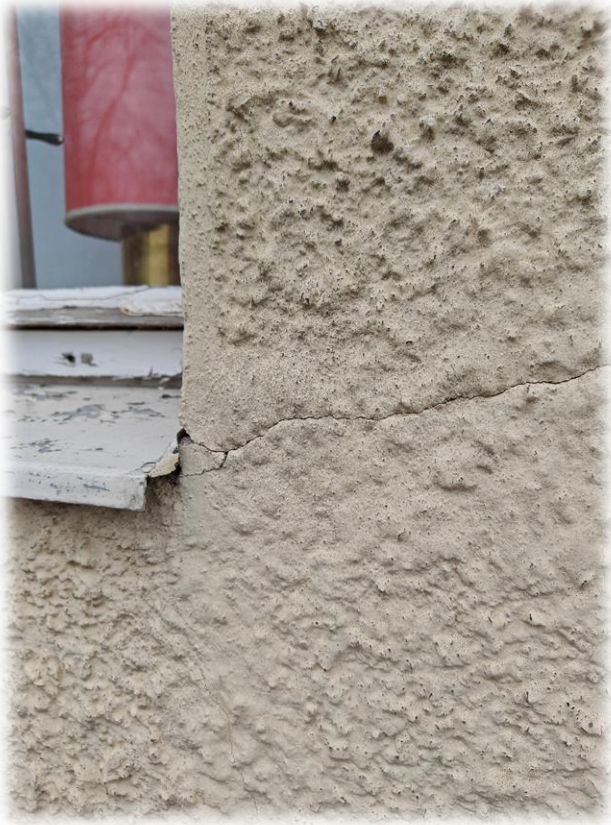
Kuva 2 Tyypillinen ikkunan pielestä lähtevä halkeama

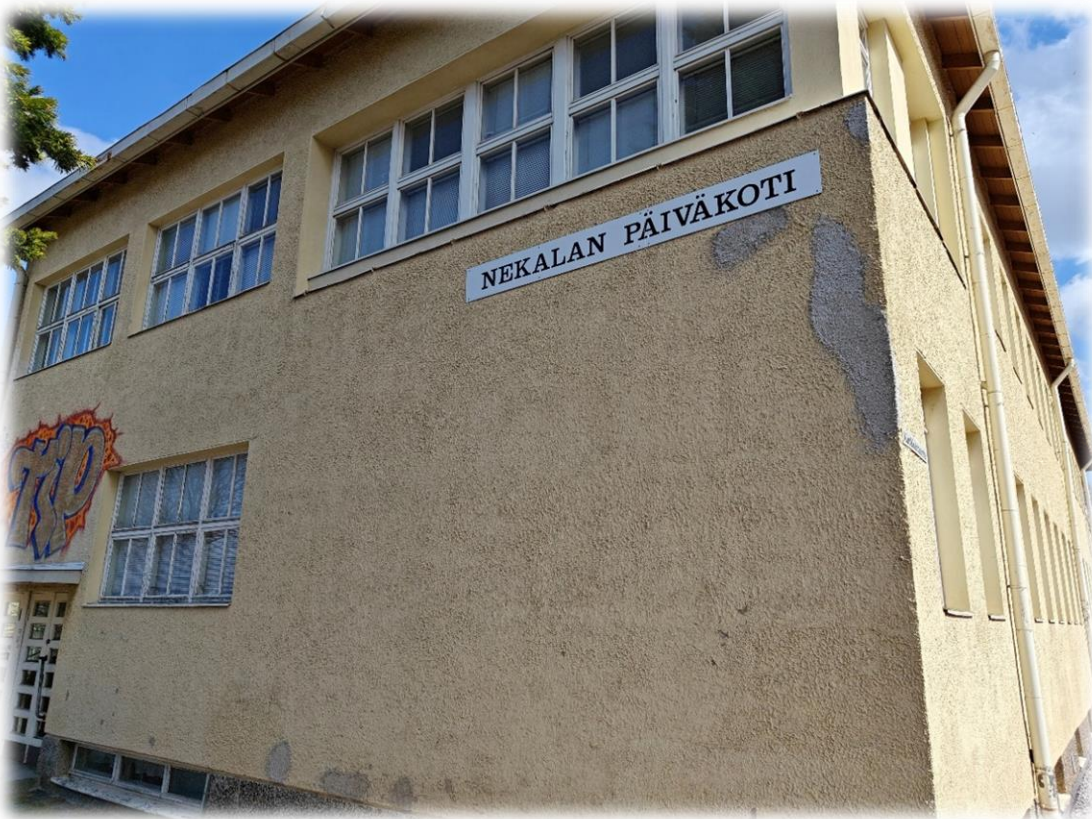
Kuva 3 Rappauksessa oli muutamia paikkarappauskorjauksia

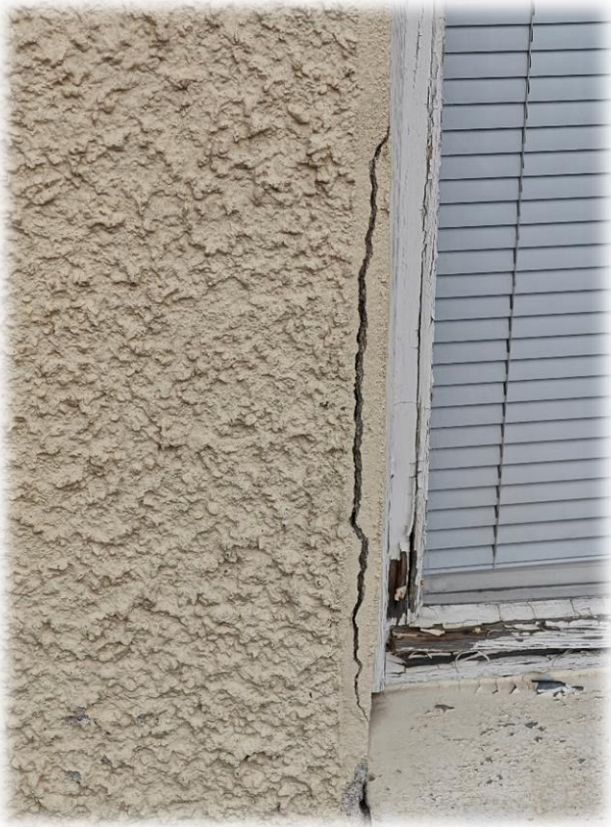
Kuva 4 Smyygivaurio

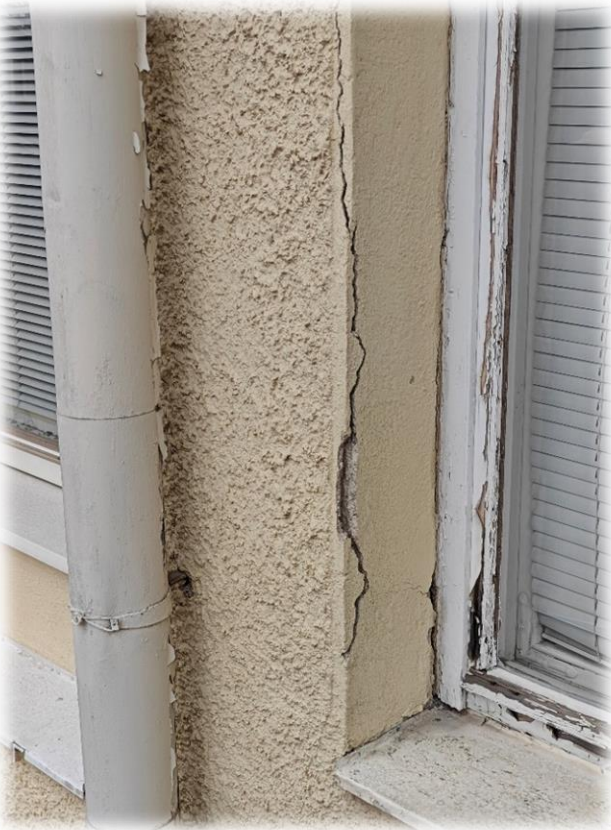
Kuva 5 Smyygivaurio

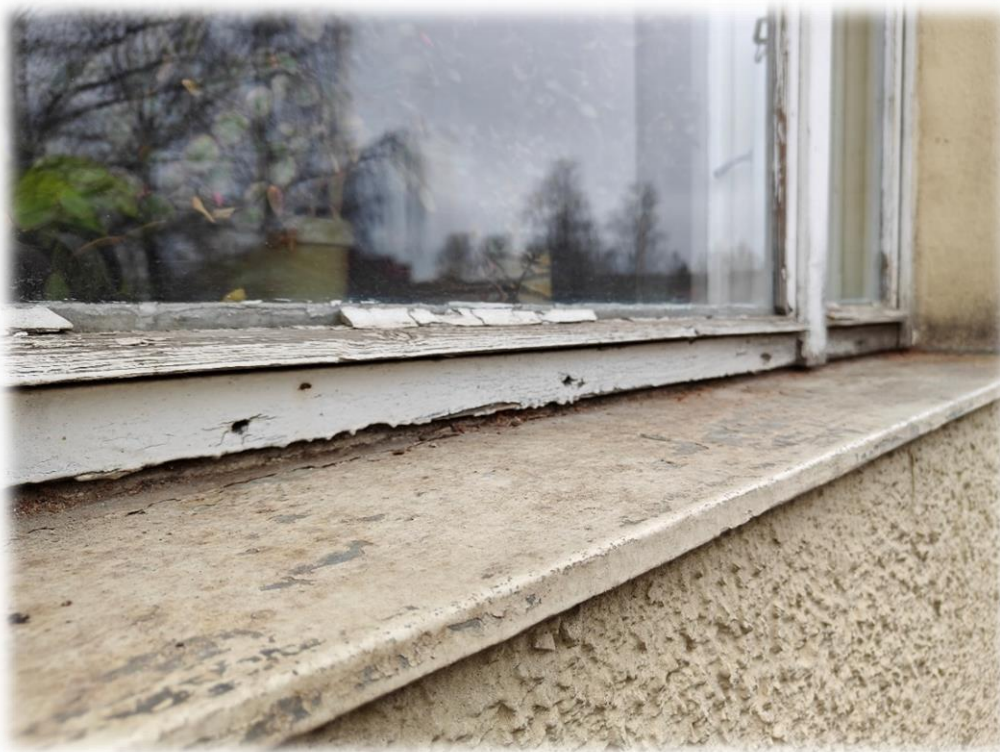
Ikkunat ovat alkuperäisiä. Ikkunoiden vesipelit ovat alkuperäisiä ja niiden kaadot ovat nykymääräyksiin nähden puutteelliset. Lisäksi sivupellitykset ovat viety puutteellisesti rappauksen alle ns. rappauskanttiin.

Kuva 6 Alkuperäisten ikkunoiden vesipellityksien kaato on puutteellinen, ikkunat ovat heikkokuntoisia

Ikkunat ovat alkuperäisiä rakenteita ja niiden tekninen käyttöikä on lopussa. Niiden vesipellitykset havaittiin puutteelliseksi. Ikkunoiden uusiminen on suositeltavaa rappauksen kunnostamisen tai uusimisen yhteydessä.

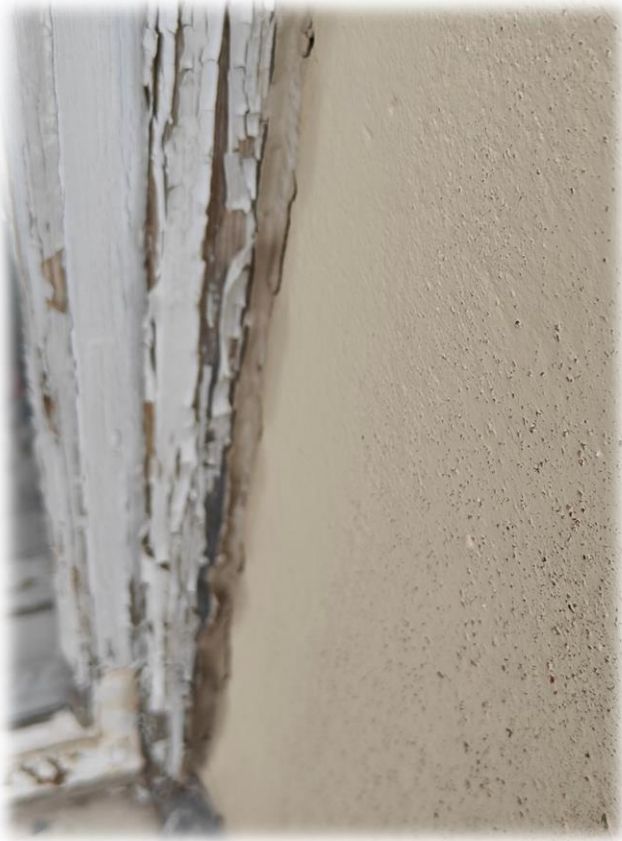
Kuva 7 Ikkunoiden puuosissa havaitaan voimakasta hilseilyä

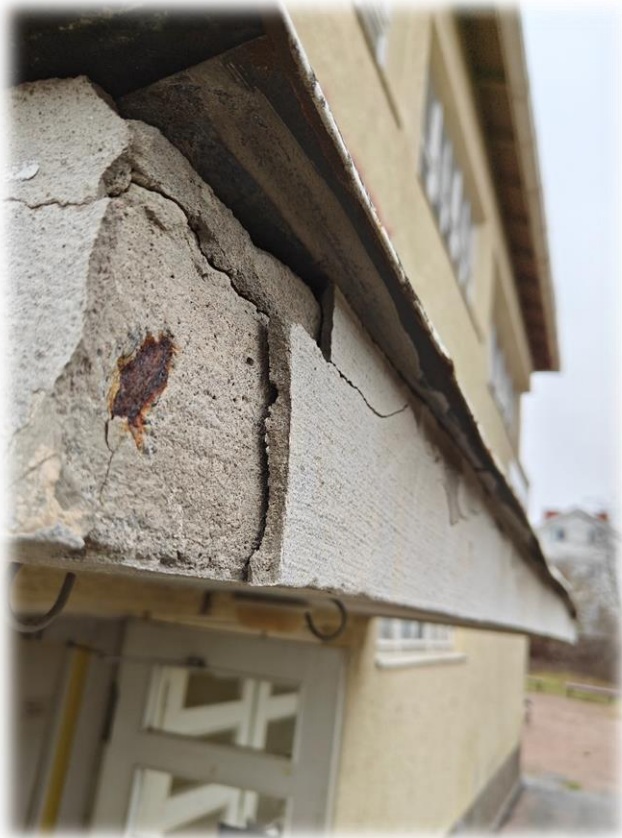
Kuva 8 Katoksien betonisissa otsapinnoissa on havaittavissa teräskorroosiovaurioita.

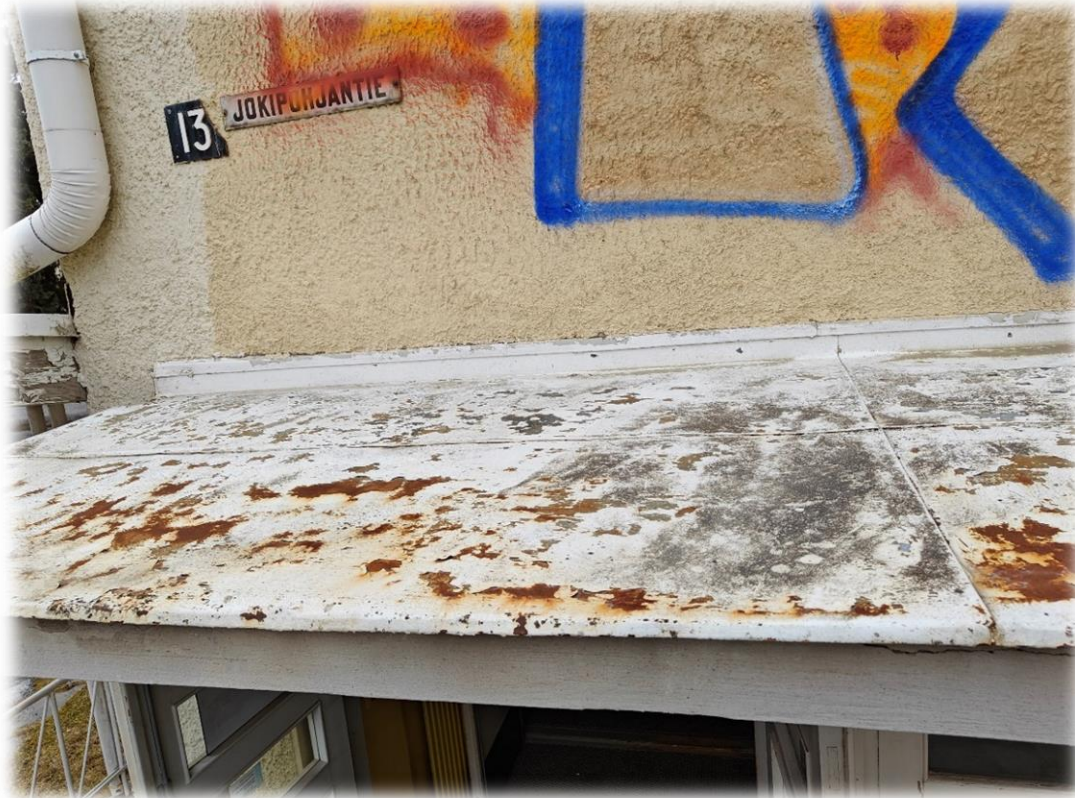
Kuva 9 Katoksien ylösnostot ovat puutteellisia ja pellitykset heikkokuntoisia

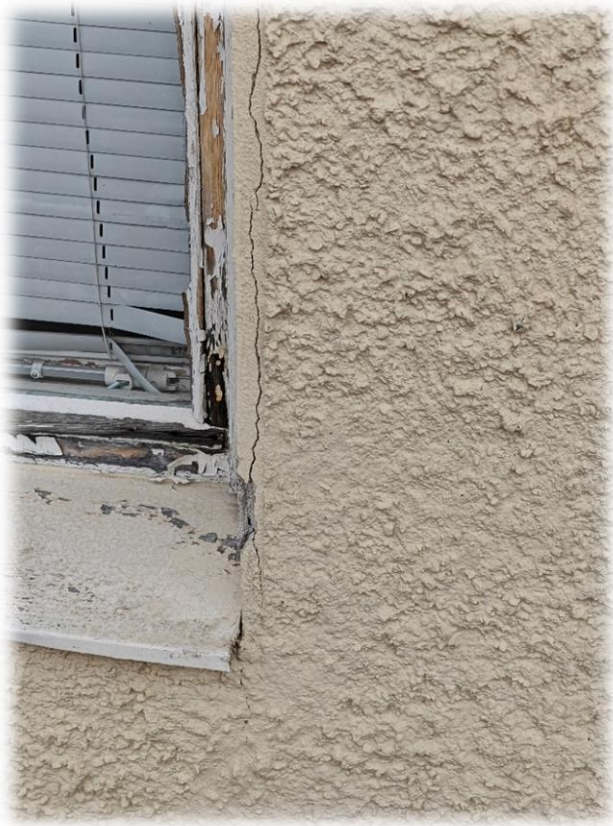
Kuva 10 Ikkunapelitejä ei ole asennettu rappauskanttiin

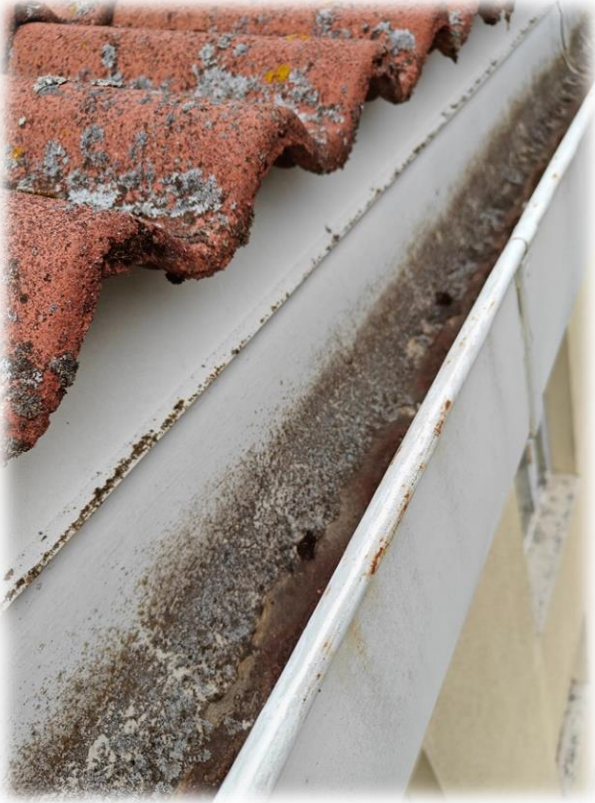
Kuva 11 Kourujen sisäpuolet ovat osittain ruosteessa

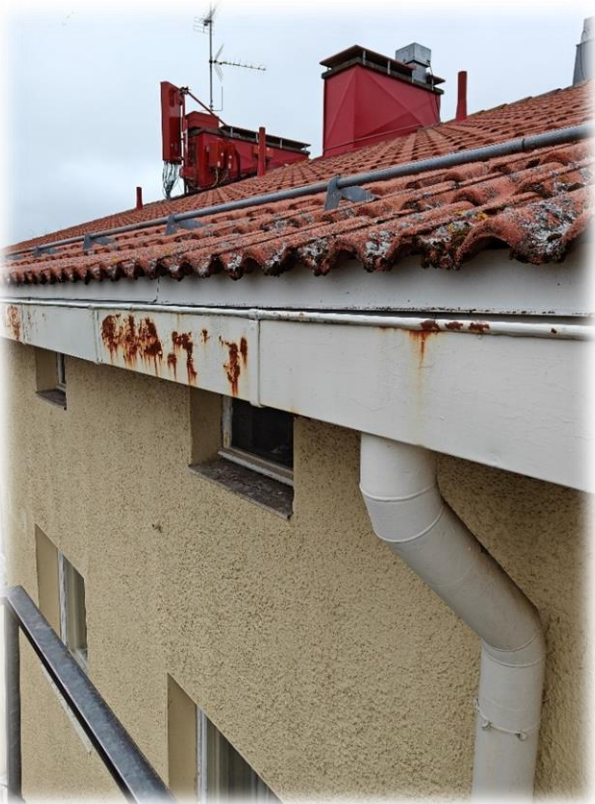
Kuva 12 Kouruissa on havaittavissa ruostumista

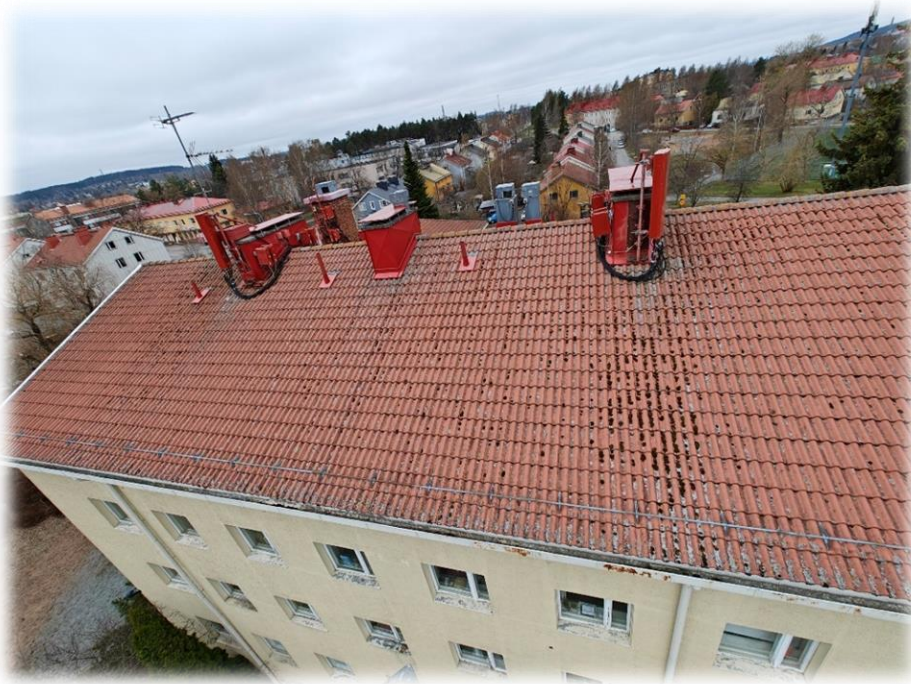
Kuva 13 Vesikatoilla on sammaloitumista

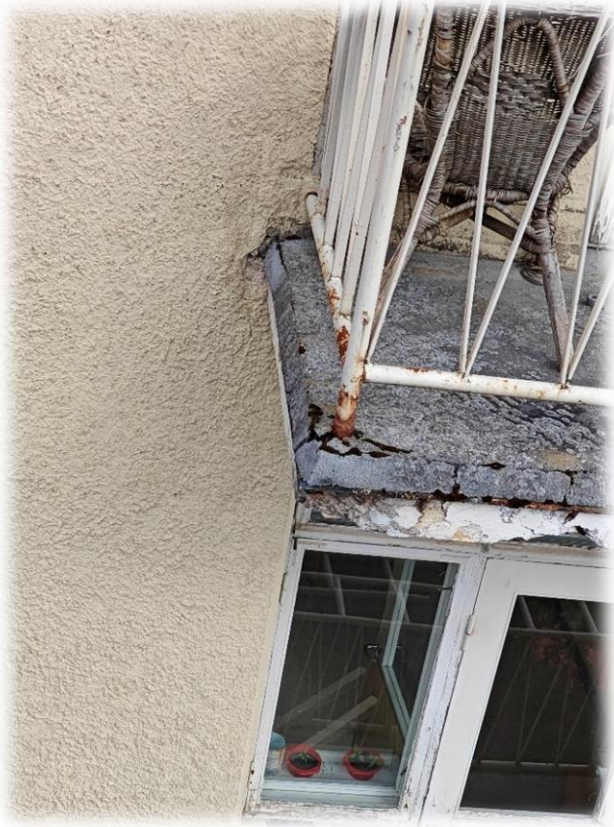
Kuva 15 Pintalaatan pinnoite on heikkokuntoinen

Parvekkeiden vanhat rakenteet poistetaan kokonaisuudessa kaiteineen, parvekelaatat valetaan uudel-
leen ja lattiat pinnoitetaan vedeneristyspinnoitteella. Teräsrakenteiset kaiteet uusitaan. Ylimpien parvek-
keiden kattamisen harkitseminen.

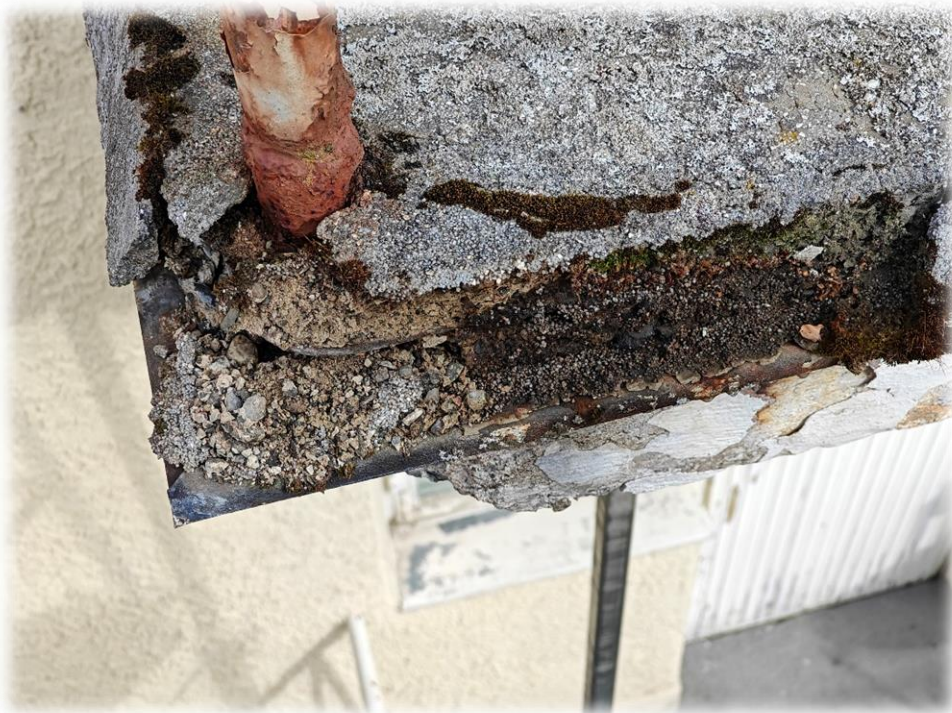
Kuva 16 Pintalaatta havaittiin etureunasta täysin pakkasrapautuneeksi.

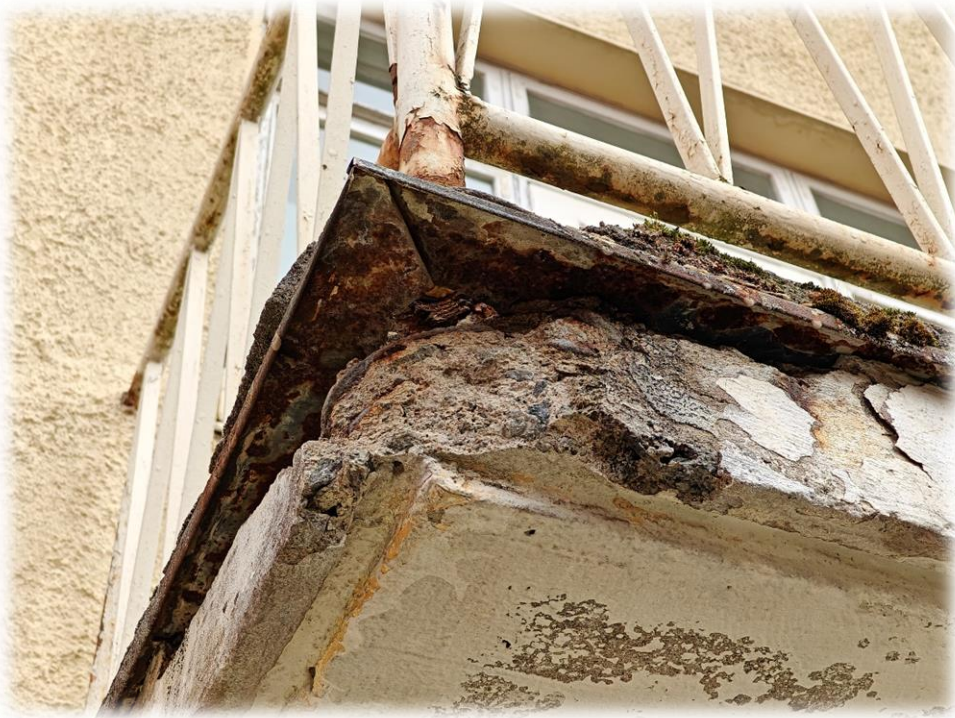
Kuva 17 Myös kantavan laatan etureunan havaittiin olevan pakkasrapautunut vasarakokein, siitä on vaarana pudota betonipaloja.

Näytteiden vetokokeet ovat niin huonot, että rakennuksen ulosvedettävät parvekkeet tulee laittaa käyttökieltoon.

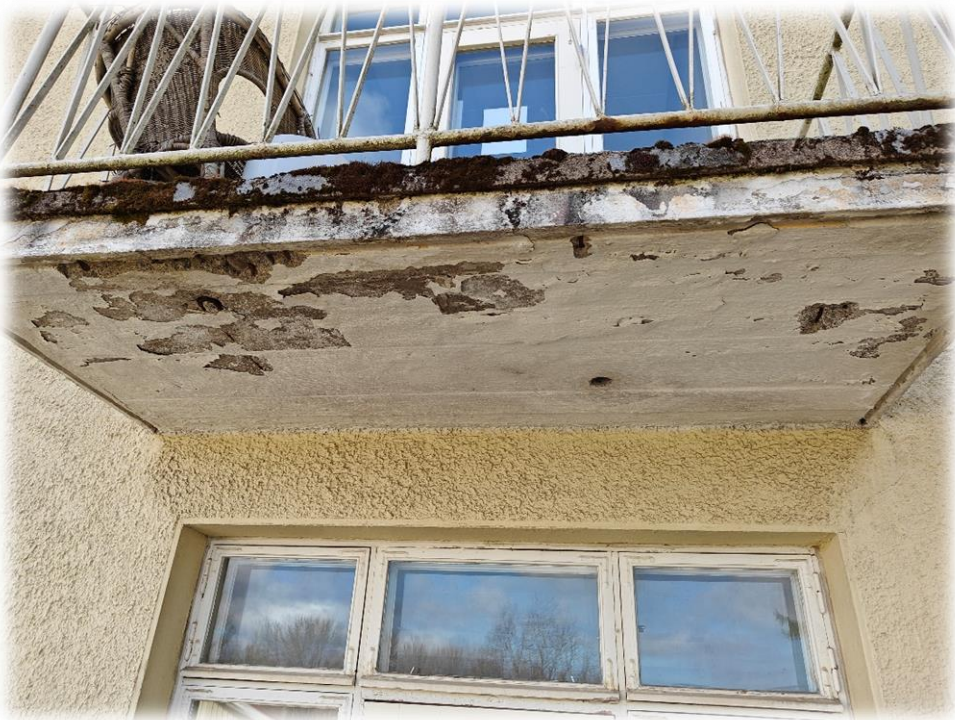
Kuva 18 Alapinnan teräkset pinnassa ja teräskorroosiovaurioituneita.

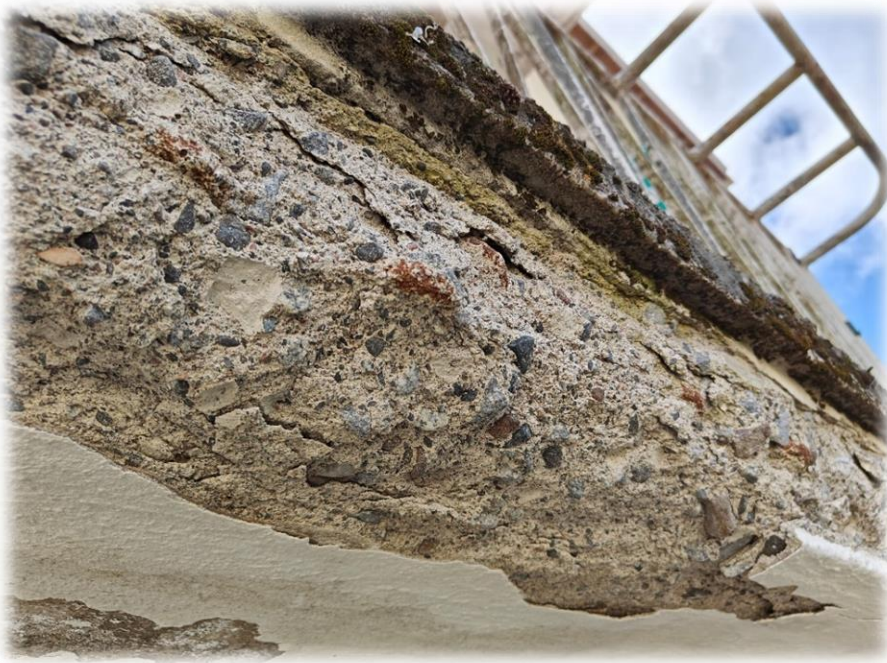
Kuva 19 Etureen betonin on pakkasrapautunut.
