Kuntoselvitys

Raporttipäivä:
26.05.2023

Nekalan lastentalo

Jokipohjantie 13, 33800, Tampere

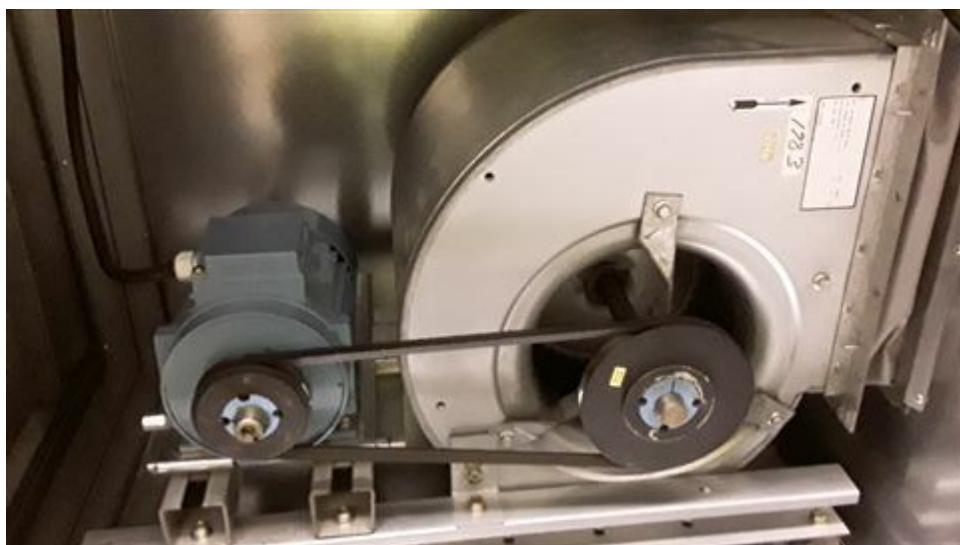
TK-1 palvelualue ammattikeittiö, valmistettu 1993, malli Koja Heli 2000 HFOK-1-AF. Sisältää vain ilman suodatuksen ja lämmityksen, ei LTO:ta. Lämmityspiirin pumppu Kolmeks AH-25/2N. Iv-kone ei käytössä.

TK-1 tuloilmanvaihtokoneen uusiminen on ajankohtaista lähivuosina.

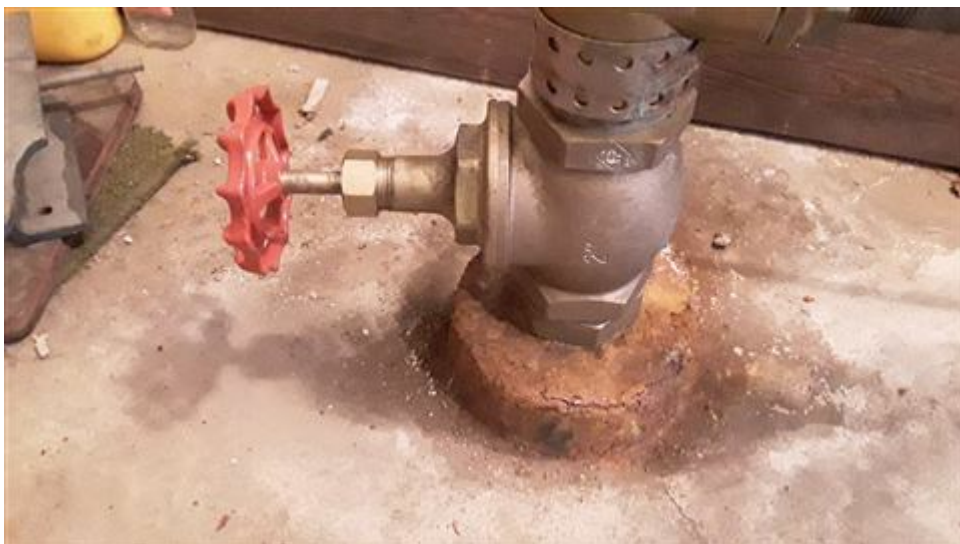
Kiinteistön tonttivesijohdon materiaali ja kunto on silmämääräisesti arvioiden välttävä. Tonttivesijohdossa ja vesijohtoverkoston pääsuluissa on myös havaittavissa pintakorroosiota. Maassa kulkevat metalliputket altistuvat ulkopuoliselle kosteudelle ja saattavat olla jo vakavasti syöpyneet.

Varauduttava tonttivesijohdon ja pääsulkujen uusintaan.

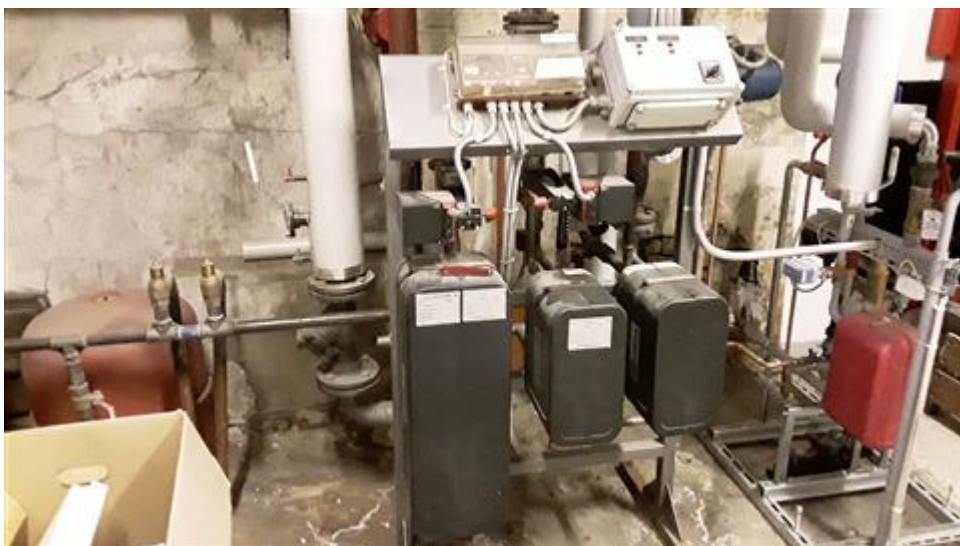
Länsisiiven lämmitys- ja LVK-verkoston patteriventtiilit- ja termostaatit alkavat lähestymään teknisen käyttöikänsä loppua. Länsisiiven tilojen sisälämpötiloissa saattaa olla vaihtelua ja huonelämpötilat voivat poiketa toisistaan merkittävästi. Tästä johtuen energiankulutus saattaa nousta.

Lämmitys- ja LVK-verkoston perussäädön suunnittelu ja urakointi on ajankohtaista lähivuosina.

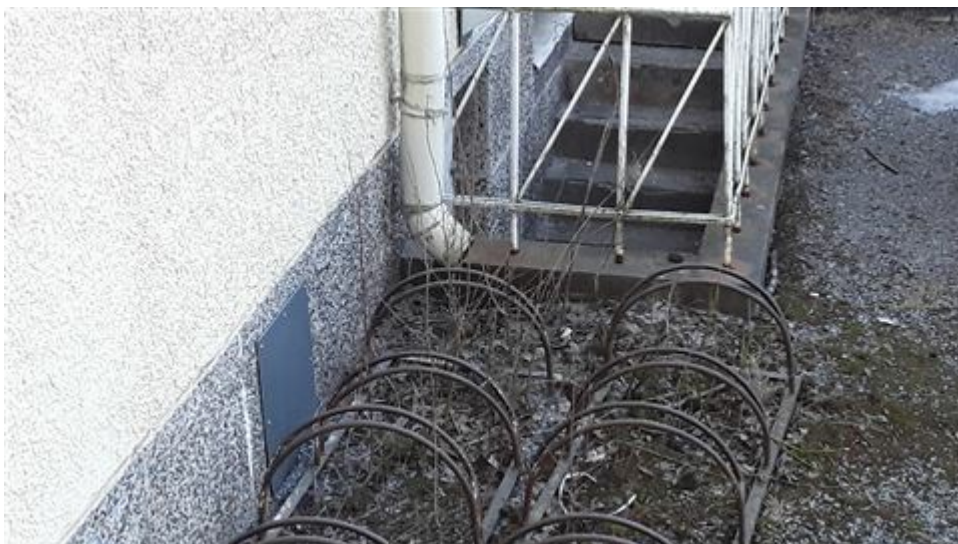
Pihamaalle ehdotetaan asennettavaksi rännikaivo/sadevesikaivojärjestelmä muiden piha- tai kaivutöiden yhteydessä lähivuosina. Vesikatolta valuvat vedet lisäävät mm. sokkeli- ja alapohjarakenteiden kosteusrasitusta valuessaan rakennuksen vierustalle.

Pihamaalle ehdotetaan asennettavaksi rännikaivo/sadevesikaivojärjestelmä.

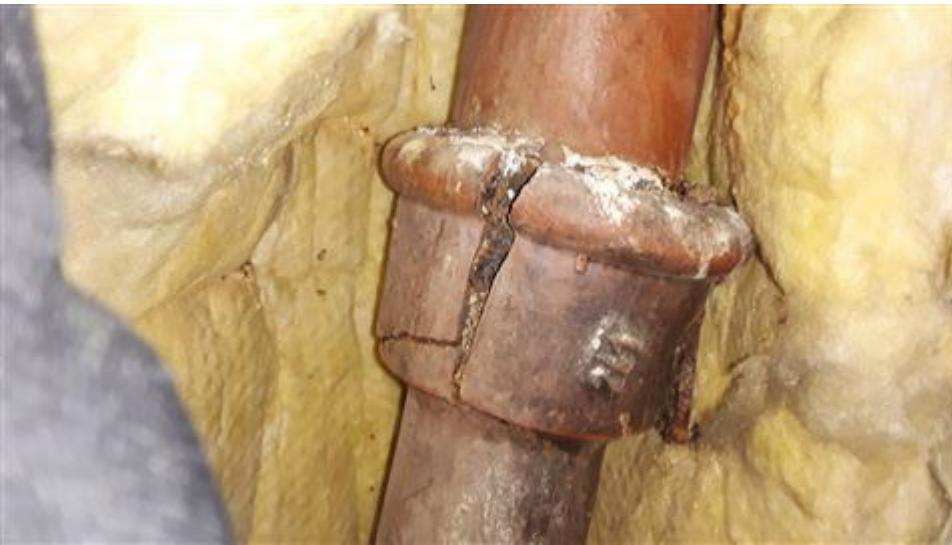
Havaintojen perusteella osa kiinteistön viemäriputkista on alkuperäisiä.

Lähivuosina on varauduttava viemäriputkien osittaiseen uusimiseen.

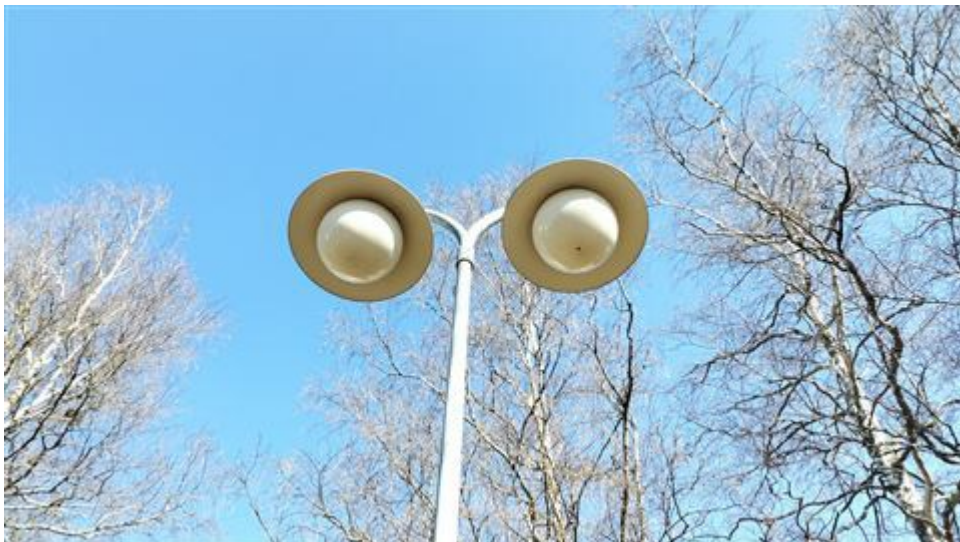
Piha-alueella on iäkkäitä pylväsvalaisimia. Osa tolpista on tukematta jalustaansa ja osa pylväistä on vinossa, valaisimien kunto on välttävä.

Pylväsvalaisimet ovat iäkkäitä.

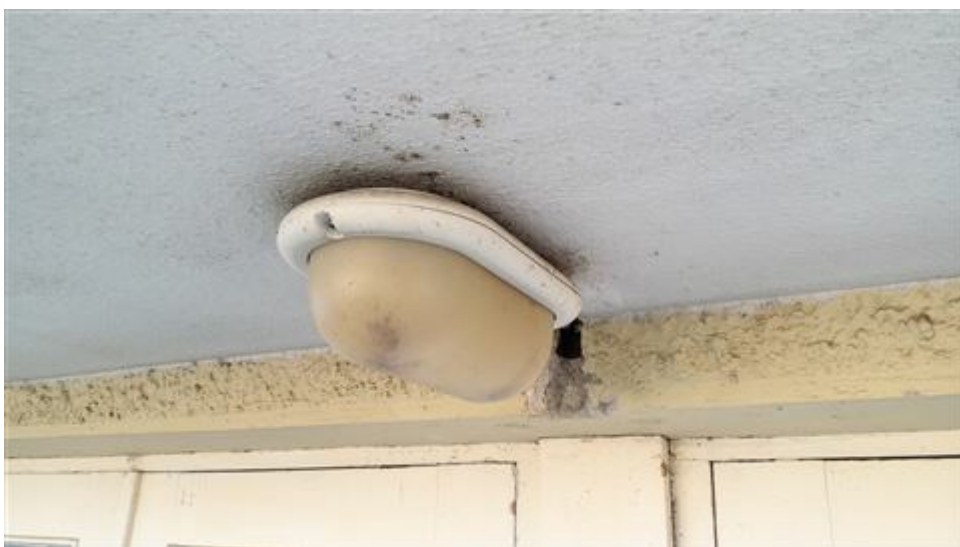
Ulkoseinävalaisimet ovat iäkkäitä ja teknisen käyttöikänsä päässä. Useamman valaisinkupu on vahingoittunut, valaisimien kunto on huono.

Ulkovalaisimet ovat elinkaarensa päässä.

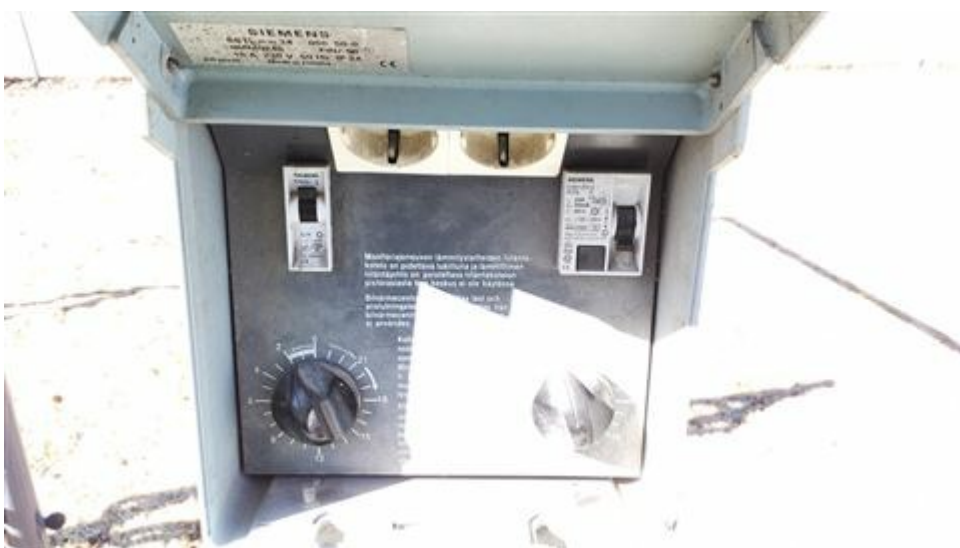
Paikoitusalueella on 3 lämmitystolppaa. Pistorasiakotelot ovat vuodelta 98. Koteloiden varustuksena on 30 mA vikavirtasuojakytkin, 16 A johdonsuojakatkaisija, 2 kpl kellokytkimiä ja 2 kpl pistorasioita. Tolpat ovat vinossa, autolämmityspistorasiajärjestelmän kunto on välttävä.

Autolämmityspistorasiakotelot ovat iäkkäitä ja lämmitystolpat ovat vinossa.

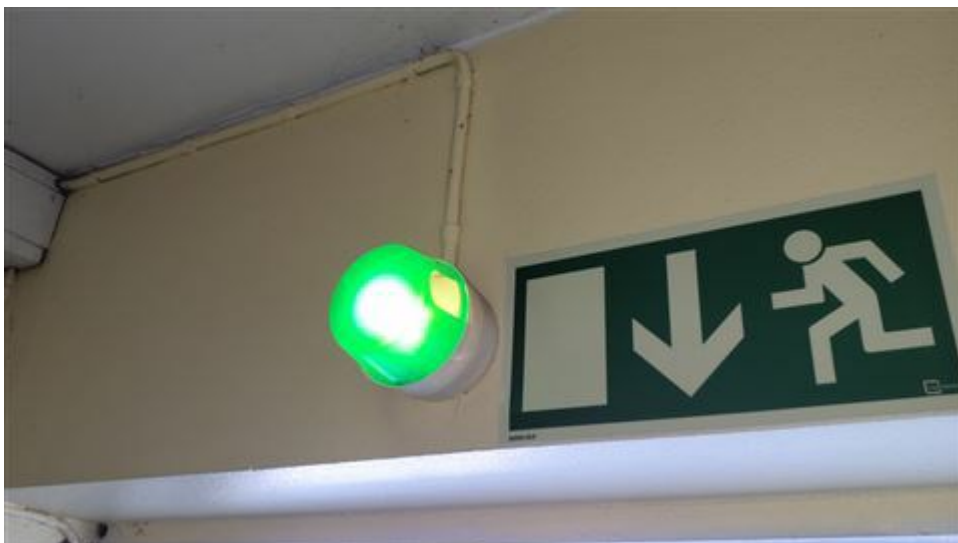
Kiinteistössä on iäkkäät opastevalaisimet. Toteutustapa ei ole nykystandardien mukainen, poistumisopasteet ovat jälkiheijastavia. Poistumisreittivalaistuksen kunto on huono.

Poistumisvalaistus ei vastaa nykymääräysten tasoa.

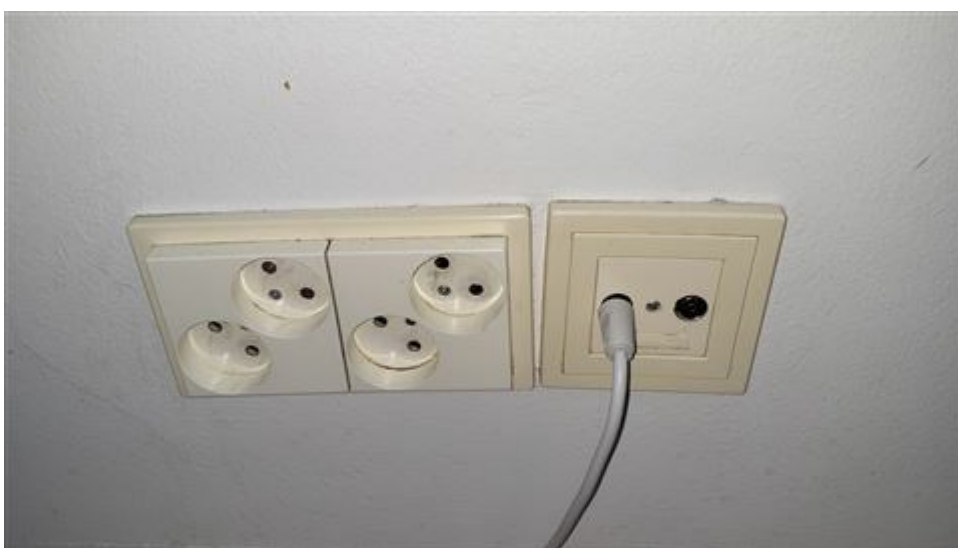
Kiinteistössä on yhä 0-luokan pistorasia-asennuksia.

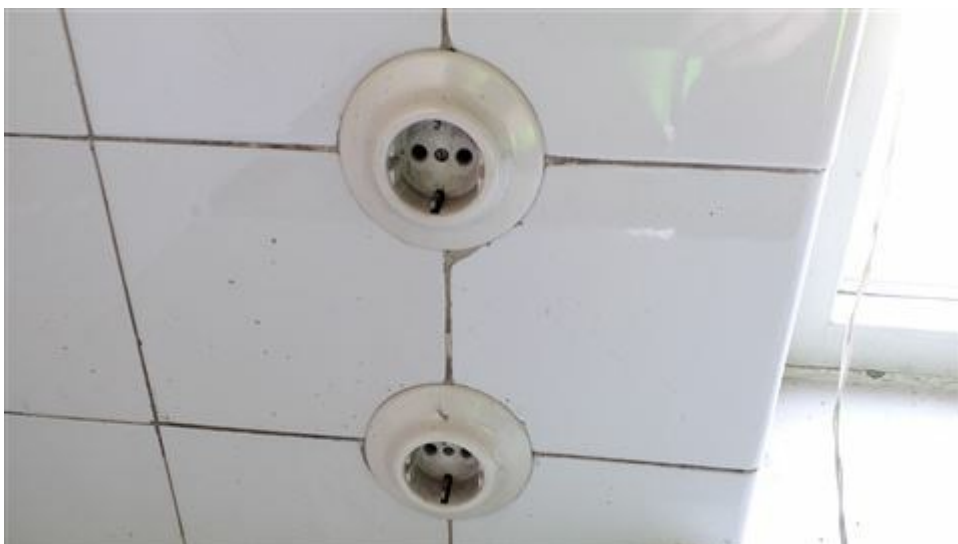
Osa pistorasioista on erittäin iäkkäitä.

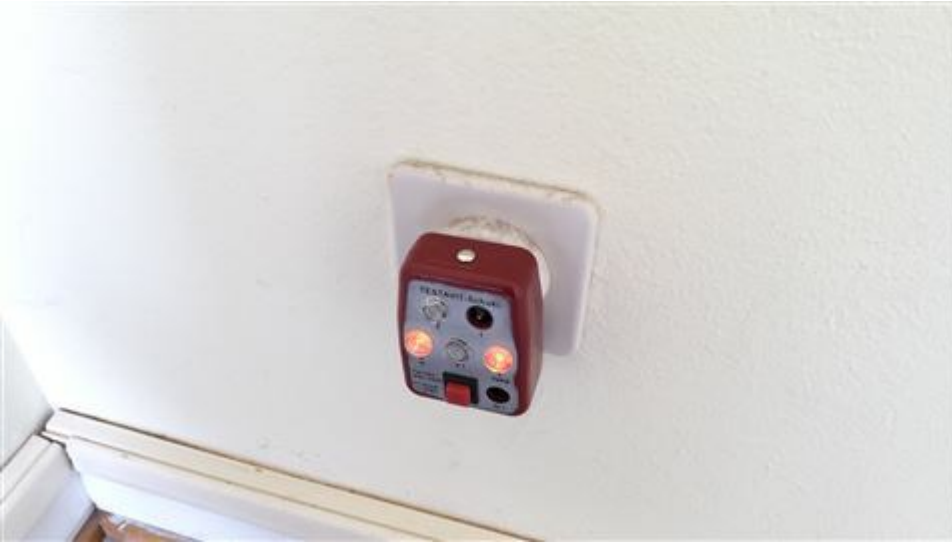
Asuinhuoneistosiiven 1. kerroksessa sijaitsevassa tyhjissä "toimistotiloissa" havaittiin suojakoskettimilla varustettuja pistorasioita ja 0-luokan pistorasioita samassa tilassa. Osassa maadotetuissa pistorasioissa on suojausliuskan (maalain peitossa) kontakti puutteellinen. **Sähköasentajan tulee tarkistaa ja korjata asennukset.**

Maadoitus puutteellinen, korjattava. Samoissa tiloissa sähköstandardin vastaisesti suojakoskettimella varustettuja pistorasioita ja 0-luokan pistorasioita.

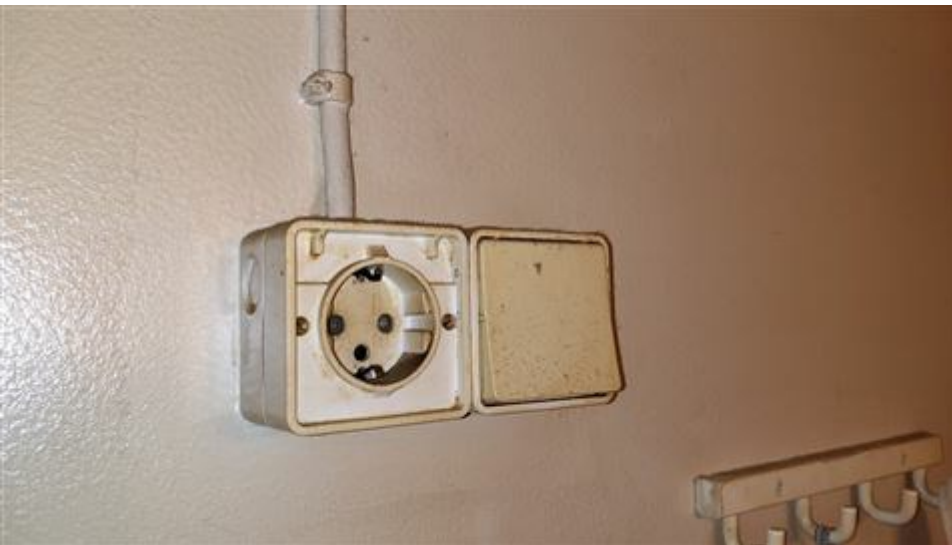
Märkätilojen pistorasioissa ei ole vikavirtasuojauksia.

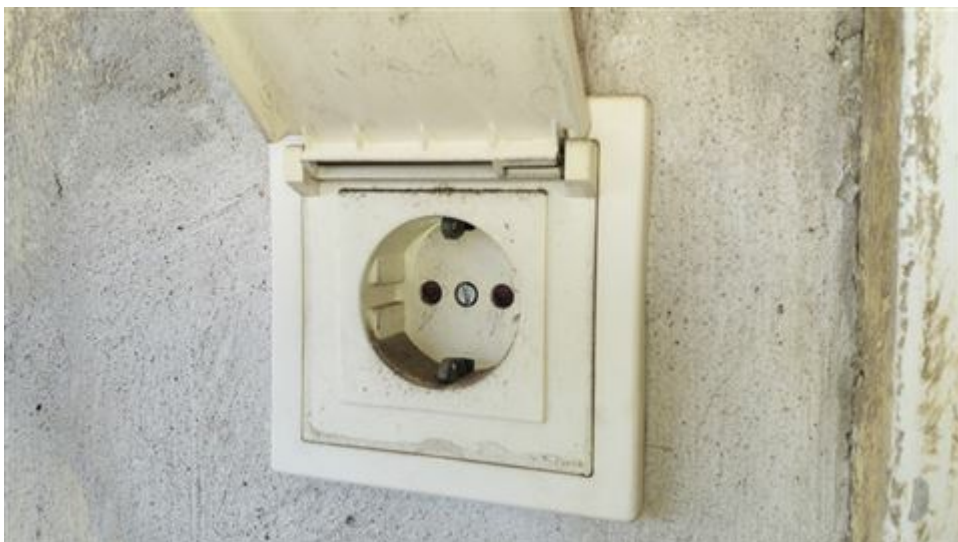
lakkäiden ulkopistorasioiden suojaliuskat ovat usein hapettuineita, jolloin maadoituskontakti voi jäädä puutteelliseksi.

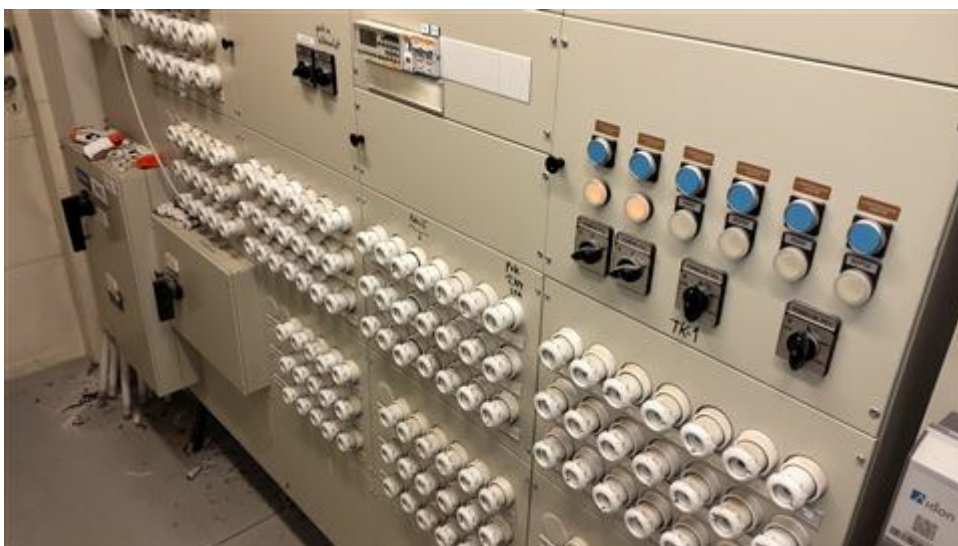
Pääkeskushuoneen sähkökeskukset ovat pölyisiä.

Pääkeskushuoneen sähkökeskukset ovat likaantuneita ja tila on siivoamatta. Toimenpidesuosituksena sähkökeskusten huoltaminen, jossa keskukset puhdistetaan, johdinliitokset ja läpiviennit tarkistetaan ja puutteet korjataan. Vikaantuneet ja elinkaarensa päässä olevat komponentit uusitaan.

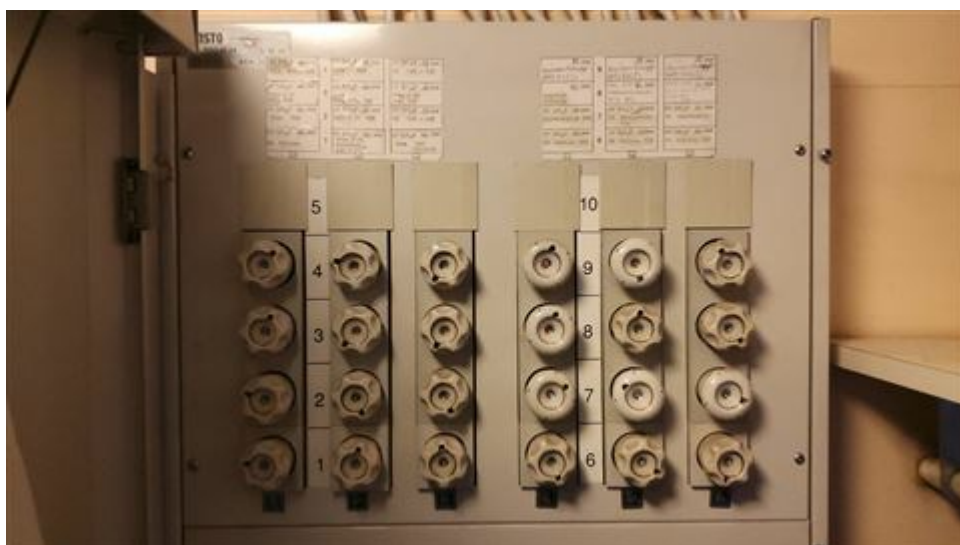
Tiloja palvelevat ryhmäkeskukset ovat tulppasulakekeskuksia. Vikavirtasuojajytkimiä ei ole.

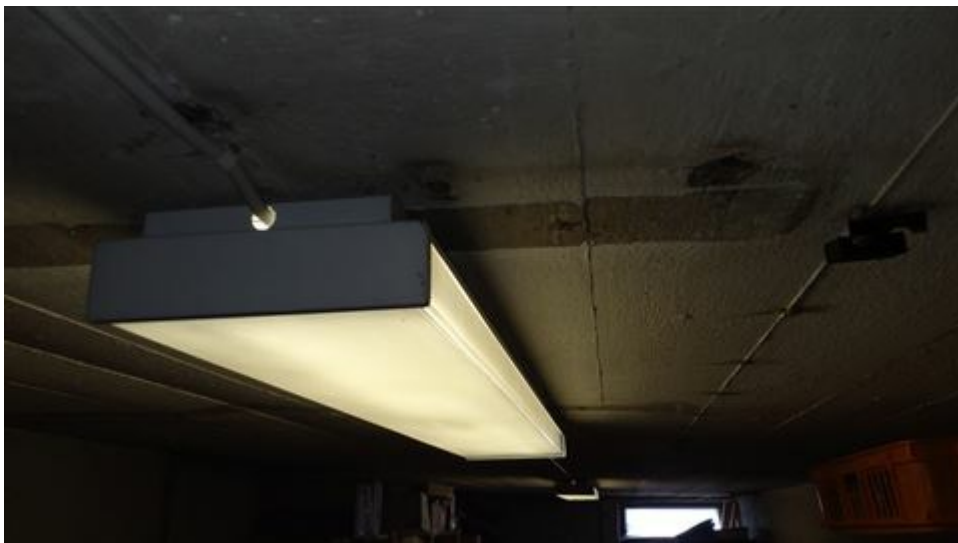
Pääosa valaistusasennuksista päiväkodin tiloissa on loisteputkivalaisimia. Valaistusasennusten kunto on välttävä, paikoin huono.

Valaisimet ovat iäkkäitä ja valaistustaso paikoin heikko.

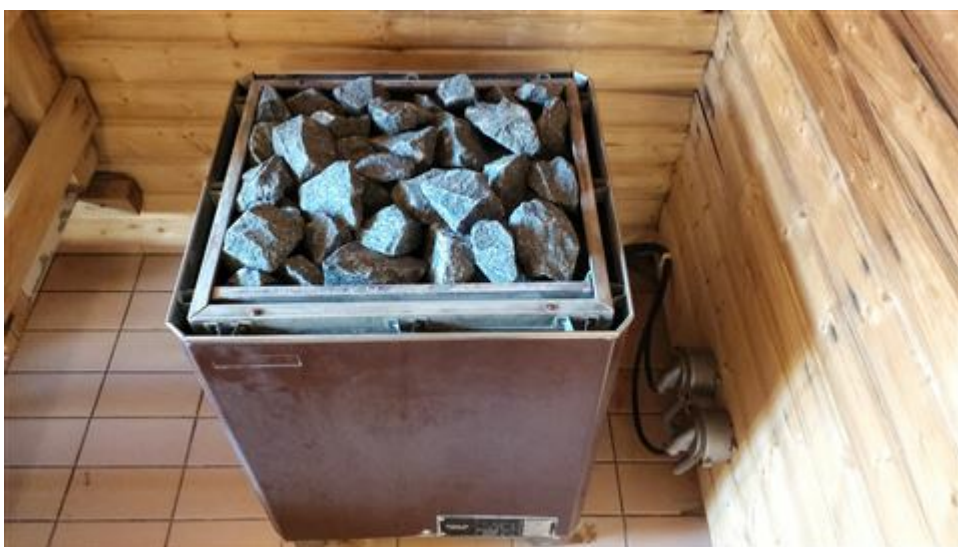
Saunaosastolla on Helon iäkäs 12 kW kiuas, kunto on huono.

Saunan kiuas on 90-luvulta.

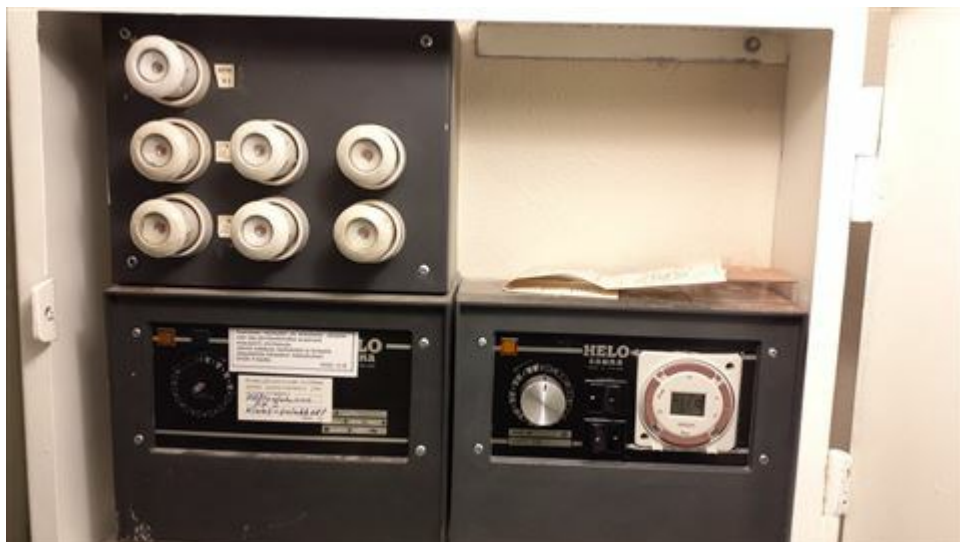
Saunaosaston laitteet ovat elinkaarensa lopussa.
