EPILÄN SEURAKUNTATALO

Rakennushistoriaselvitys

Arkkitehtitoimisto NOAN
24.11.2020

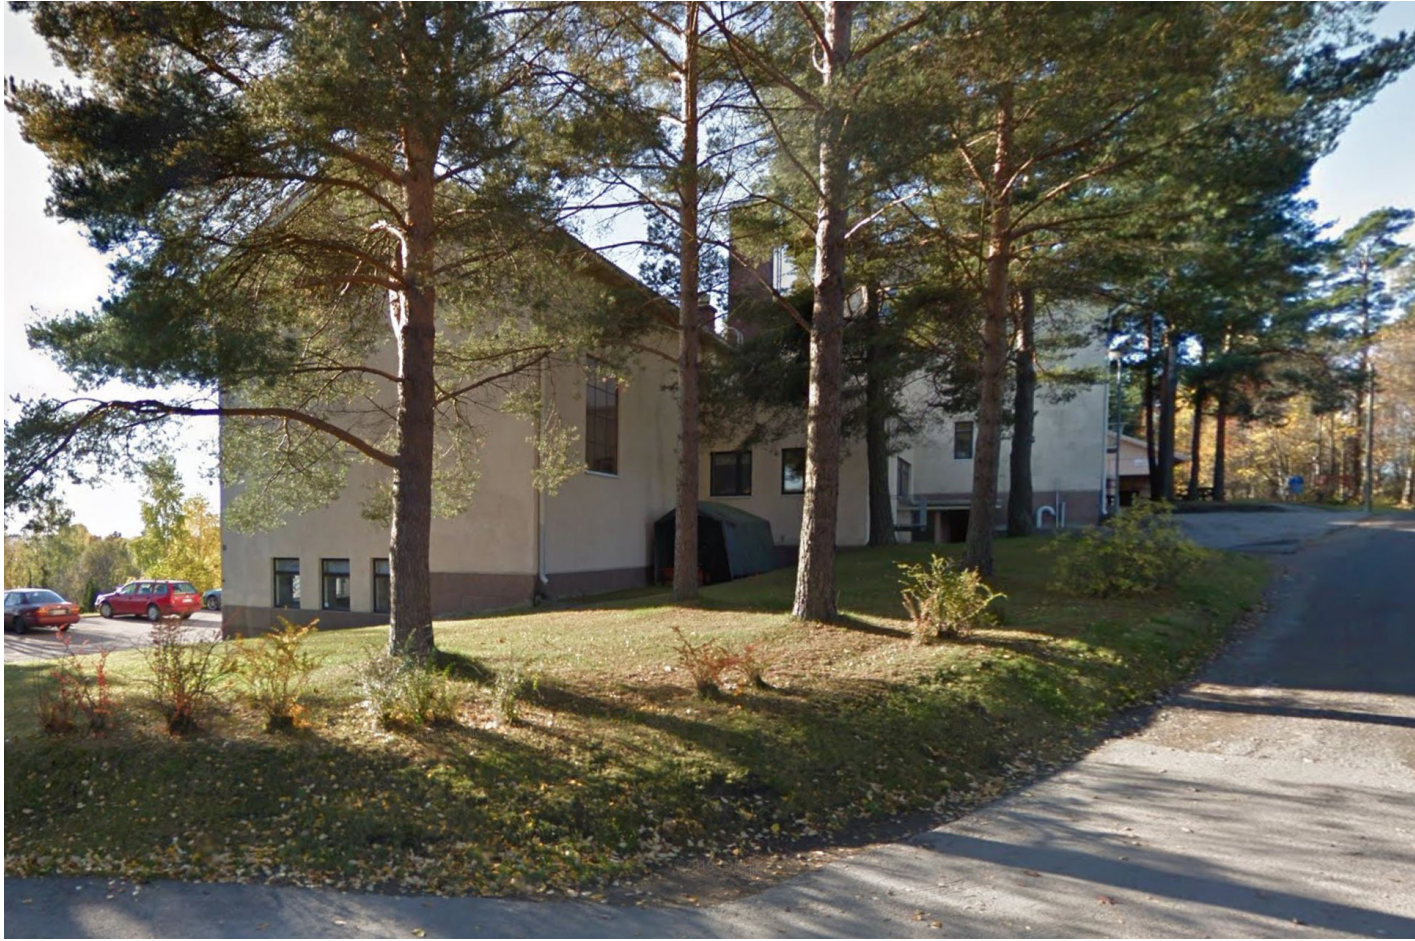
Suurmäenkadun suuntaan seurakuntasali muodostaa kaupunkikuvallisesti merkittävän elementin ja muut rakennukset jäävät alisteisesti sen taakse. Avoin tila rakennuksen edustalla ja jylhät männyt luovat pihapiirille ominaiset ja tunnistettavat piirteet. Rakennuksen pääty on mykkä, mutta salin pitkällä sivulla vertikaaliset ikkunat avautuvat pyhäjärven maisemiin.

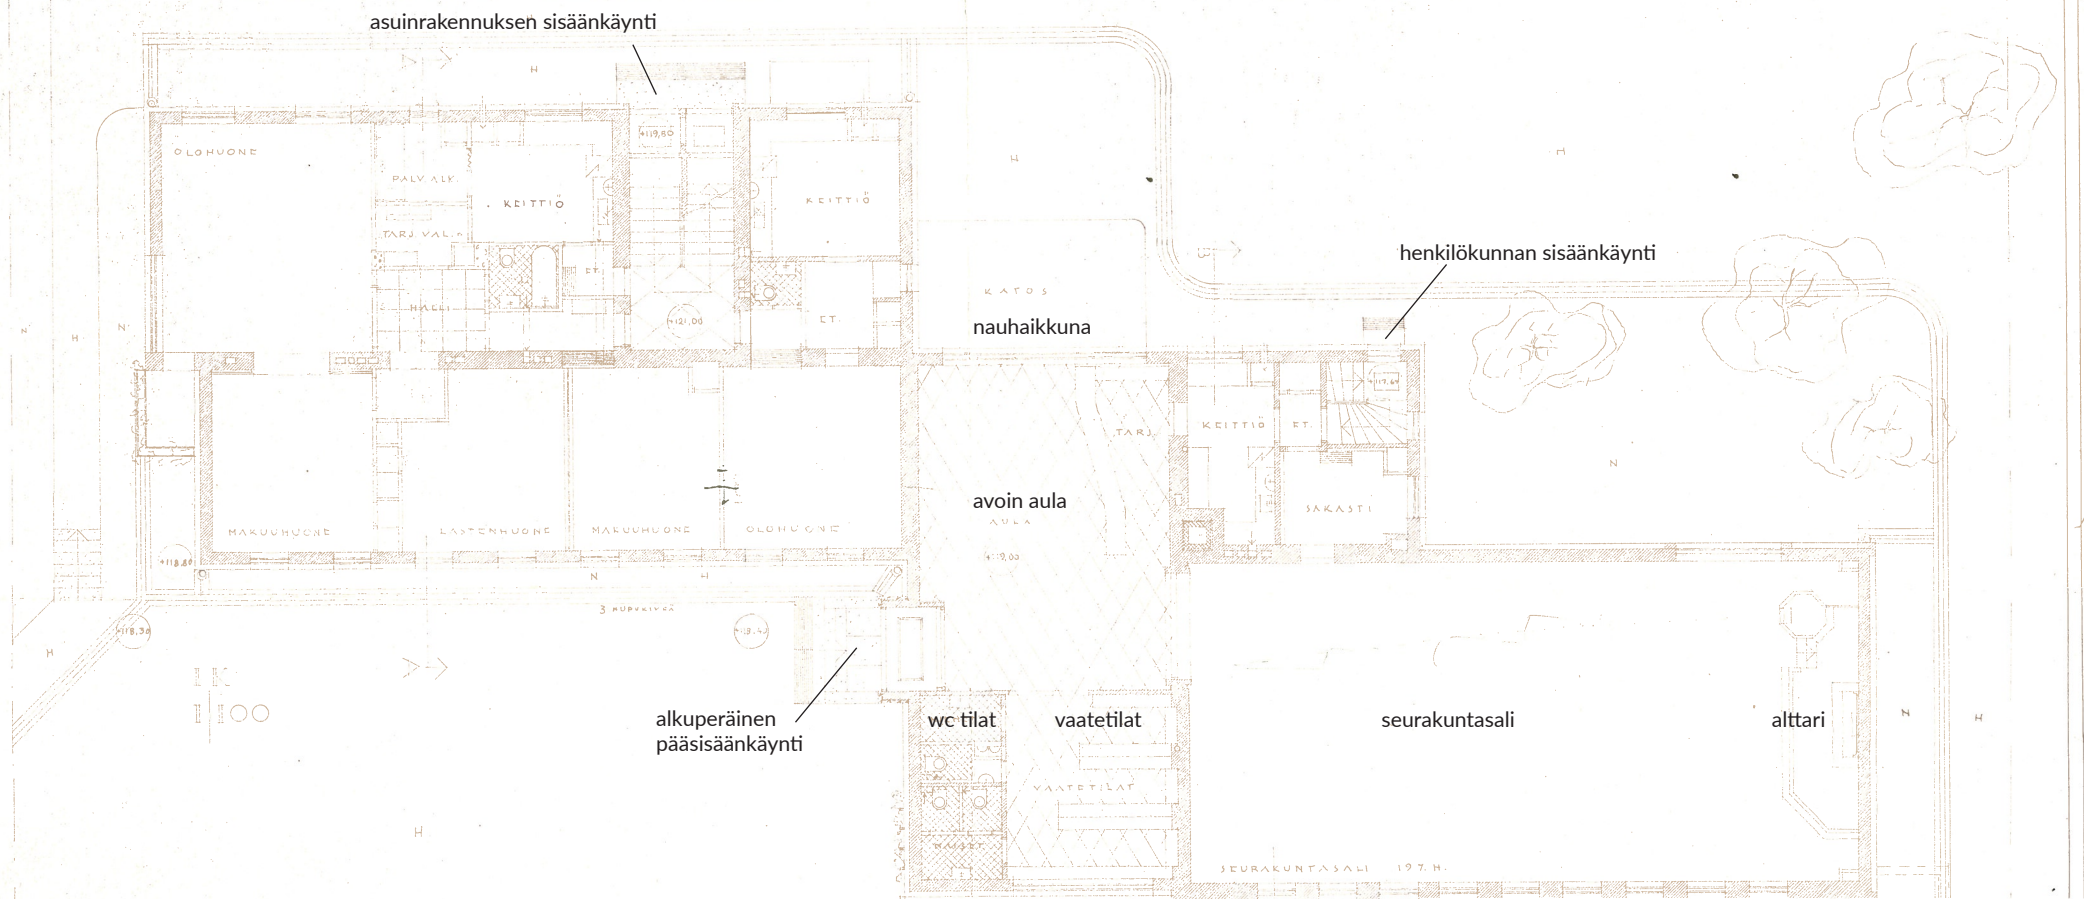
SEURAKUNTASALI 1.KRS

Seurakuntasalin alkuperäinen pääsisäänkäynti on sijainnut lounaisnurkassa. Avoimen aulan kautta on kuljettu saliin ja tukitiloihin. Rakennus on ollut tässä muodossa 1949-1970, jonka jälkeen toiminta on muuttunut ja tiloja on järjestelty uudelleen.

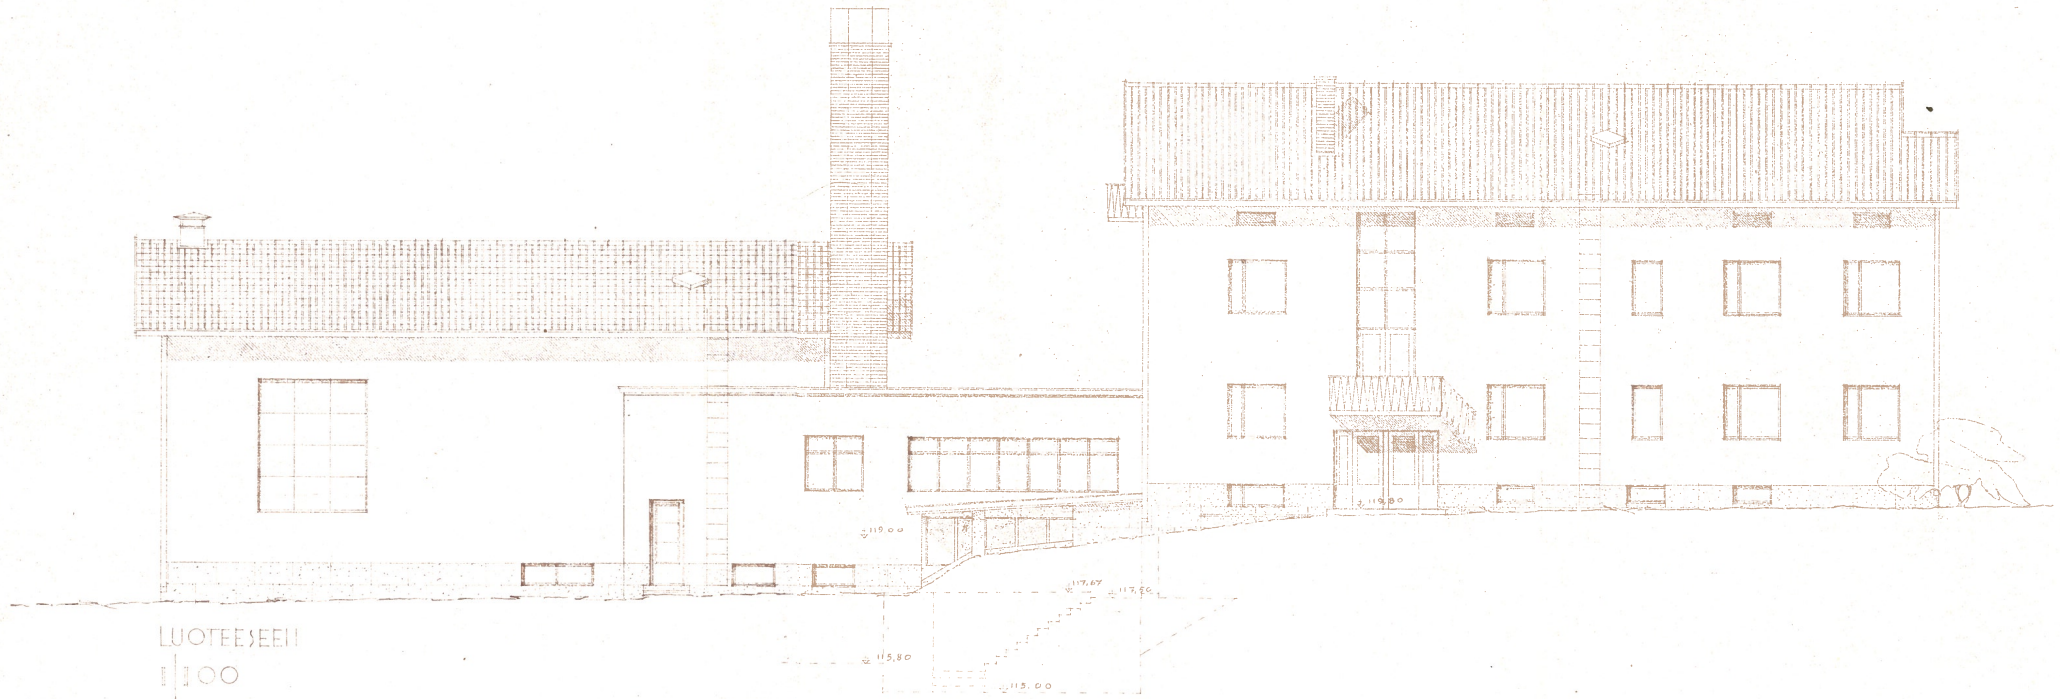
JULKISIVU LUOTEeseen 1949

Julkisivu luoteeseen on säilynyt lähes alkuperäisessä asussaan. Vähäisiä muutoksia on tehty ikkuna ja oviaukkoihin. Muutokset esitellään 1971 vuoden suunnitelmissa.

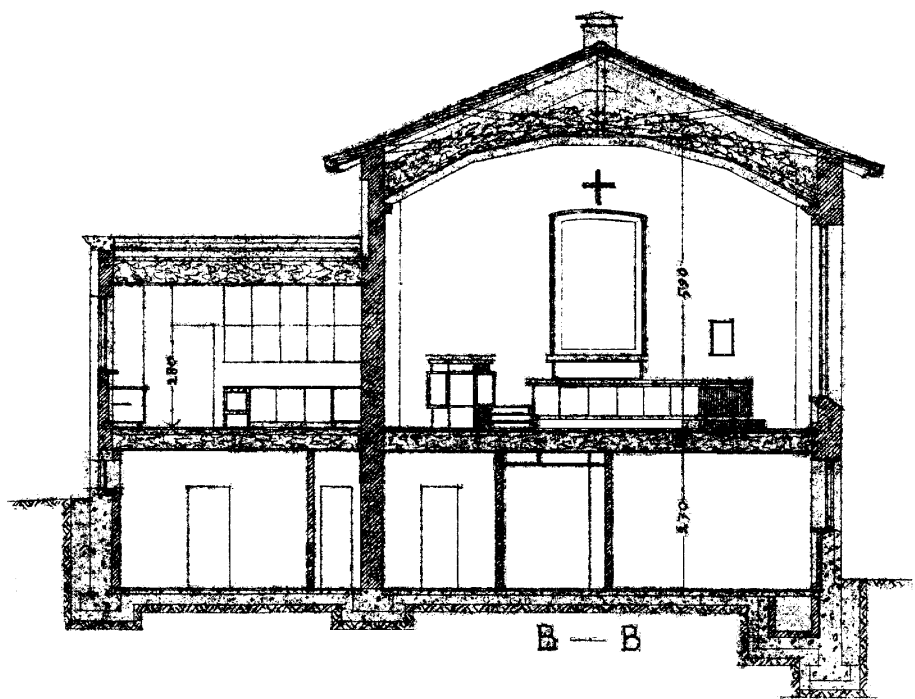
Seurakuntasali on tilallisesti säilynyt hyvin alkuperäisen mukaisena. Salin lattia on todennäköisesti uusittu 1971 jolloin tilasta tehtiin päiväkodin voimistelusalali ja alttari erotettiin paljeseinällä.

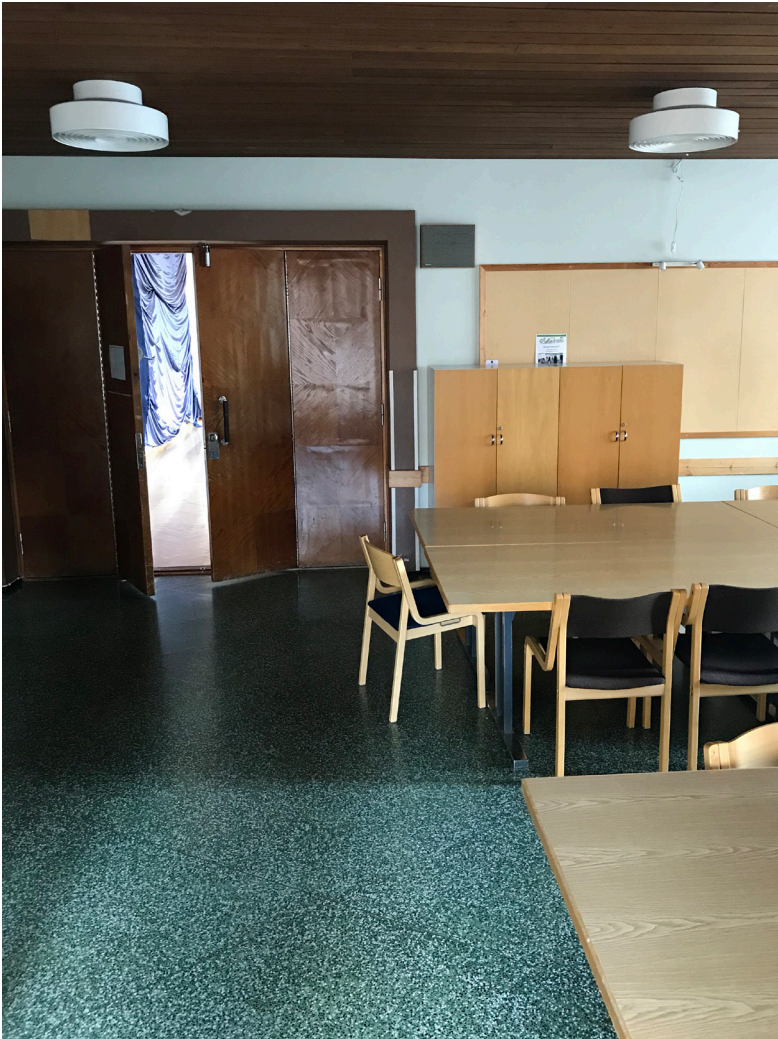
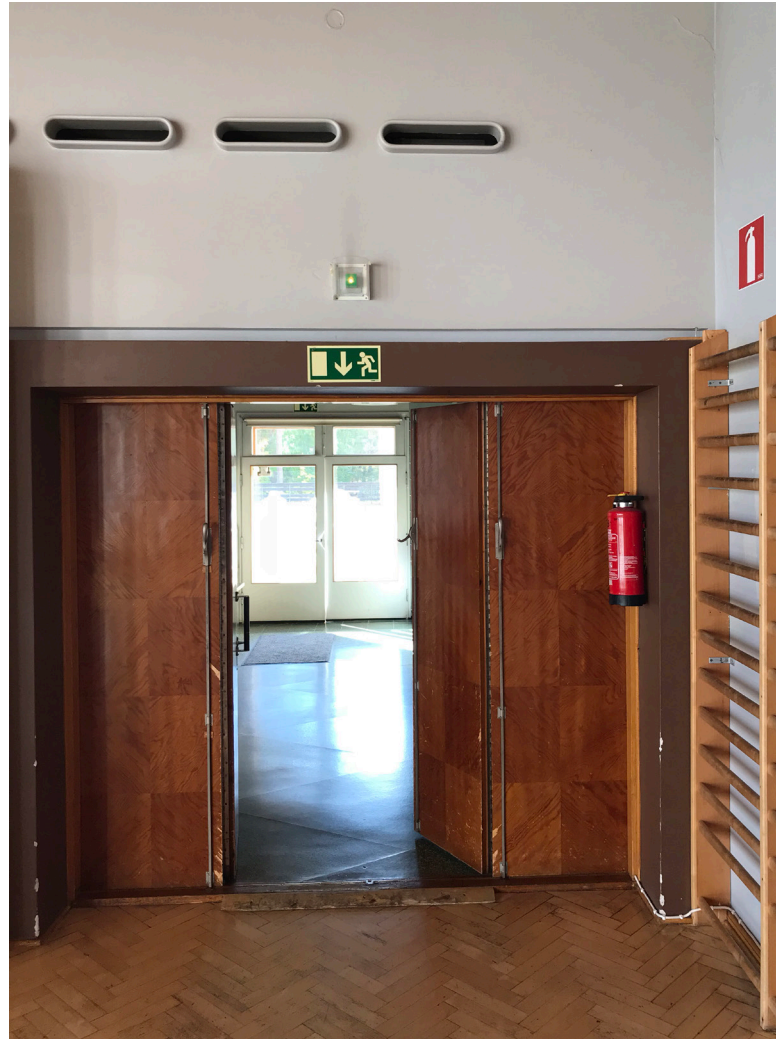
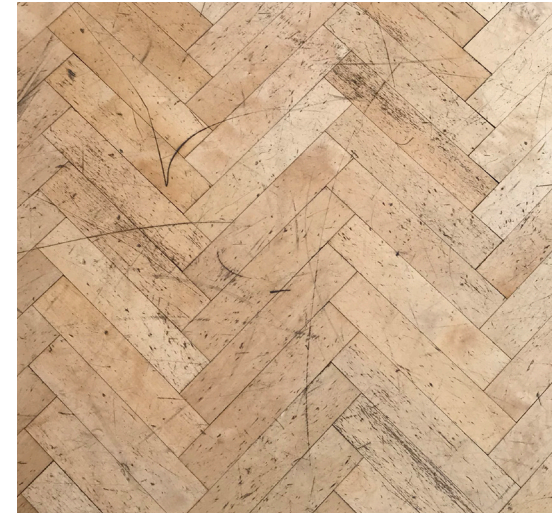
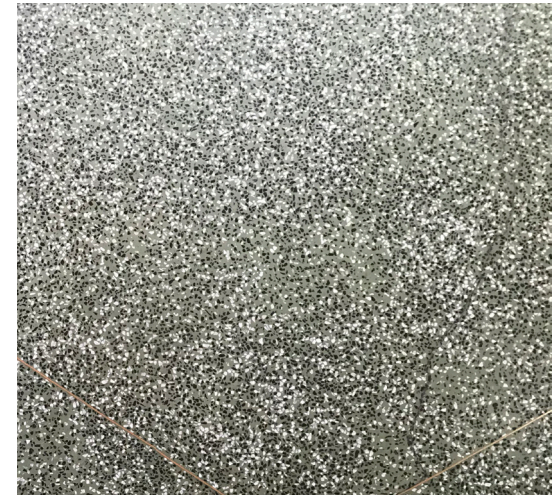
Sisätilan pintamateriaalit ovat osittain vaihtuneet 1971 muutosten myötä. Salissa on nykyisin parkettilattia. Ovet ja valaisimet ovat 1970-luvulta. Aulatilojen salmiakkikuvioon ladottu kivilaatta ja seurakuntasalin sisäkatto ovat todennäköisesti alkuperäiset.

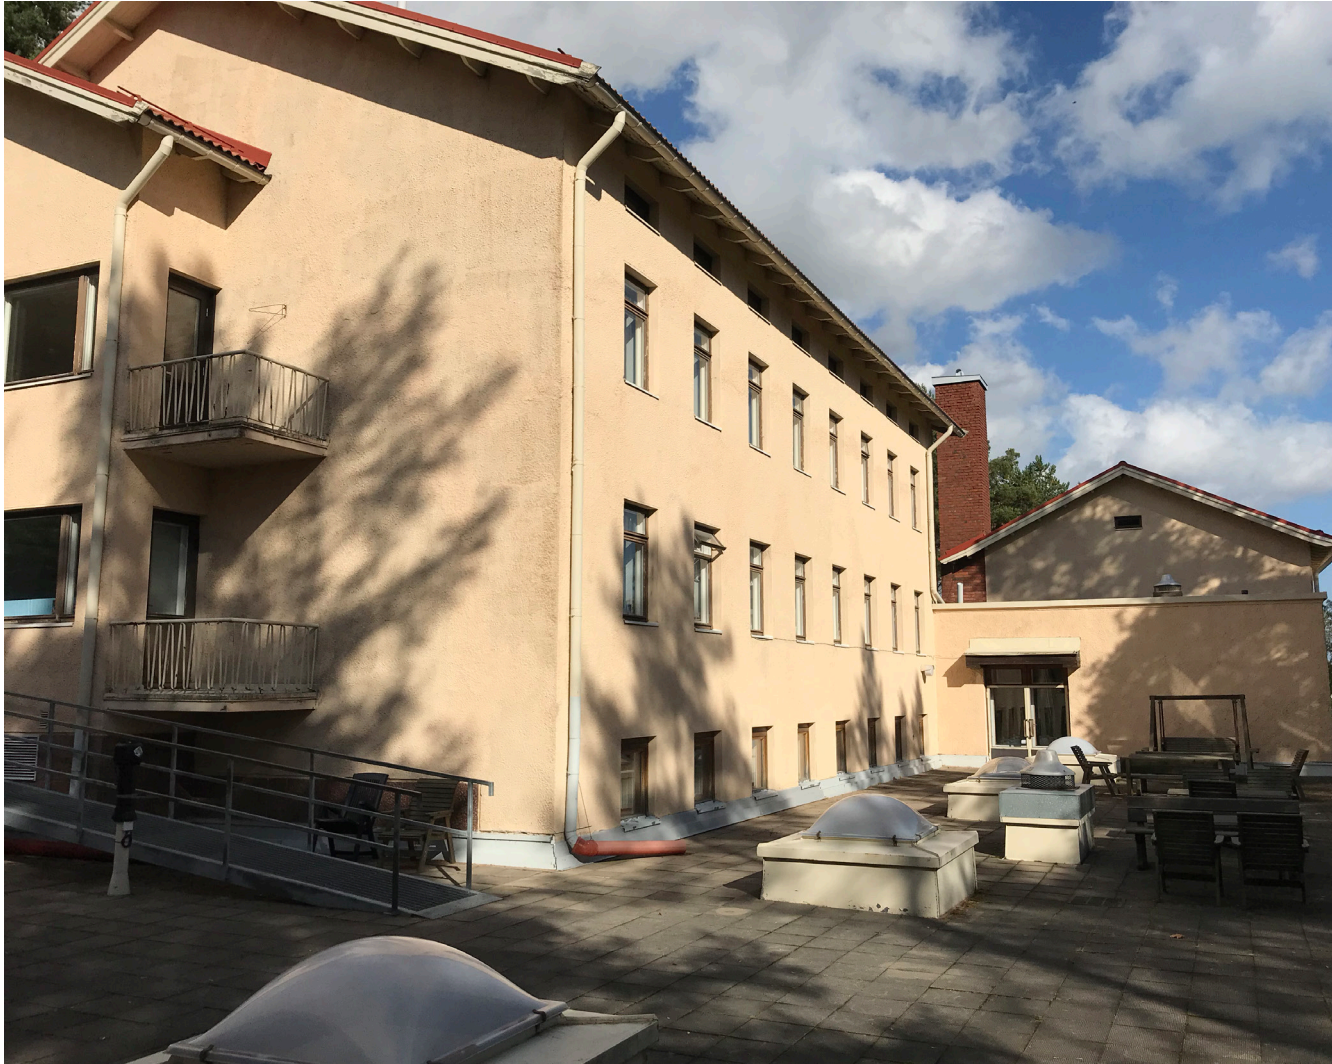
Asuinrakennuksen julkisivut edustavat 1950-luvulle tyypillistä arkkitehtuuria. Parvekkeiden pinnalankakaiteet ovat aikakaudelle ominainen piirre. Ikkunat ja parvekeovet eivät ole alkuperäisiä mutta muuten julkisivut ovat hyvin säilyneet alkuperäisessä asussa. Suurin muutos alkuperäiseen on vuoden 1971 laajennus joka peittää rakennuksen kivijalan ja pihakansi hallitsee pihapiirin jäsentelyä.

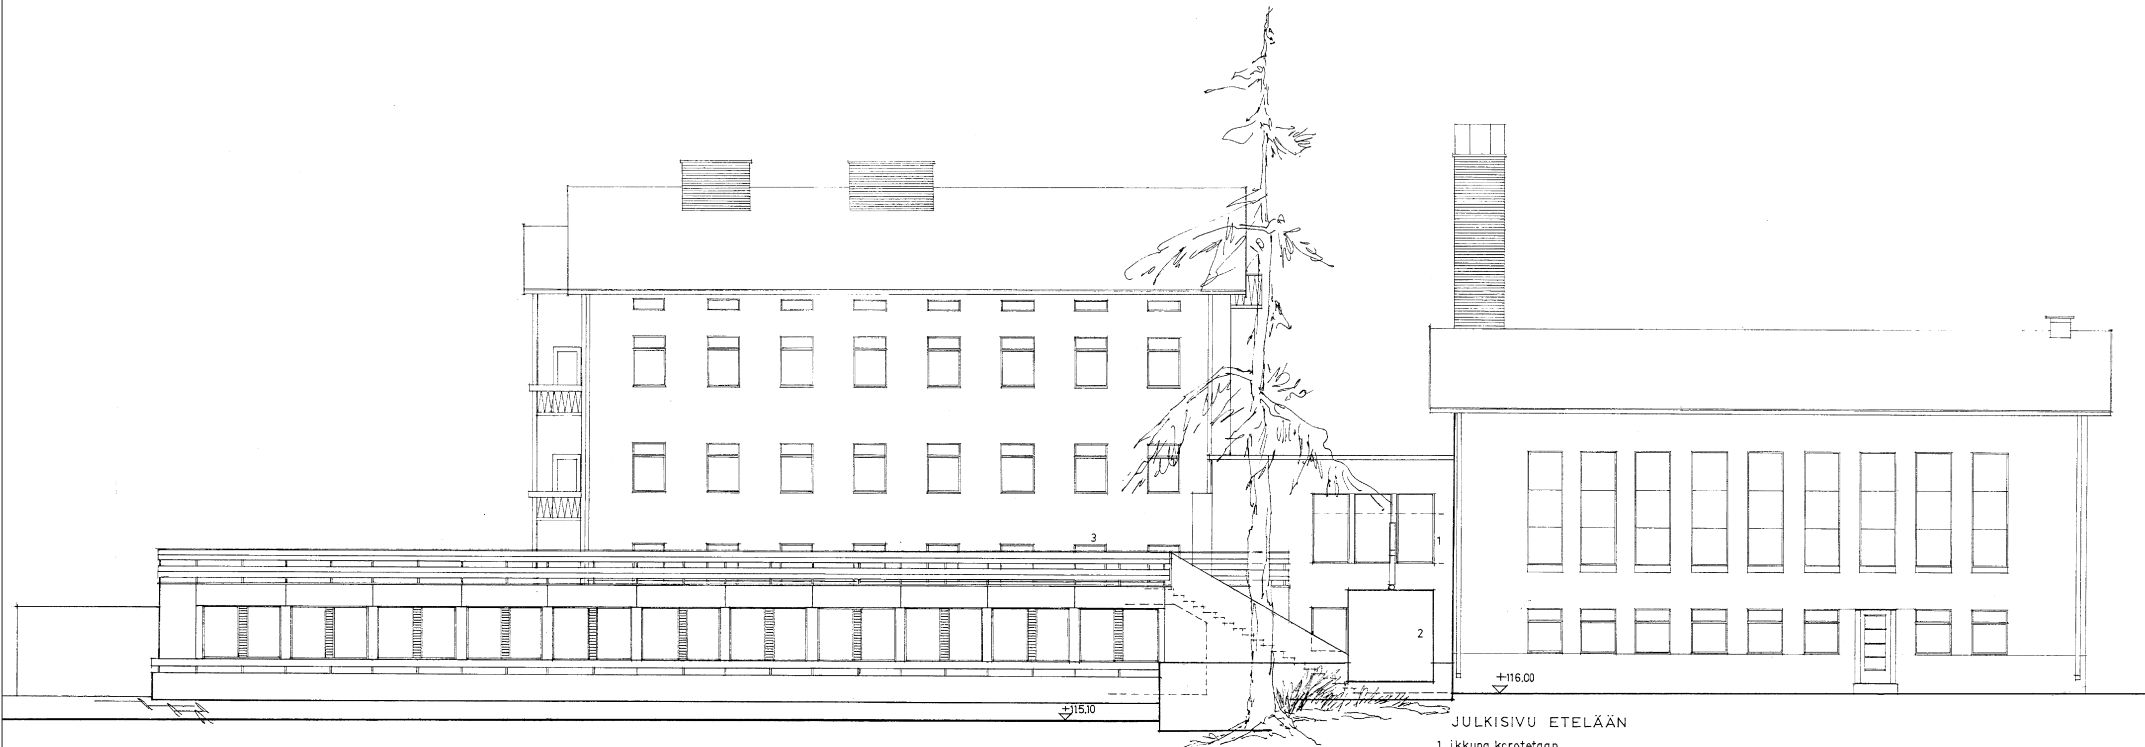
JULKISIVU ETELÄÄN
1 ikkuna korotetaan
2 uusi sisäänkäynti entiseikkunan kohdalla
3 uusittu ikkunarivi

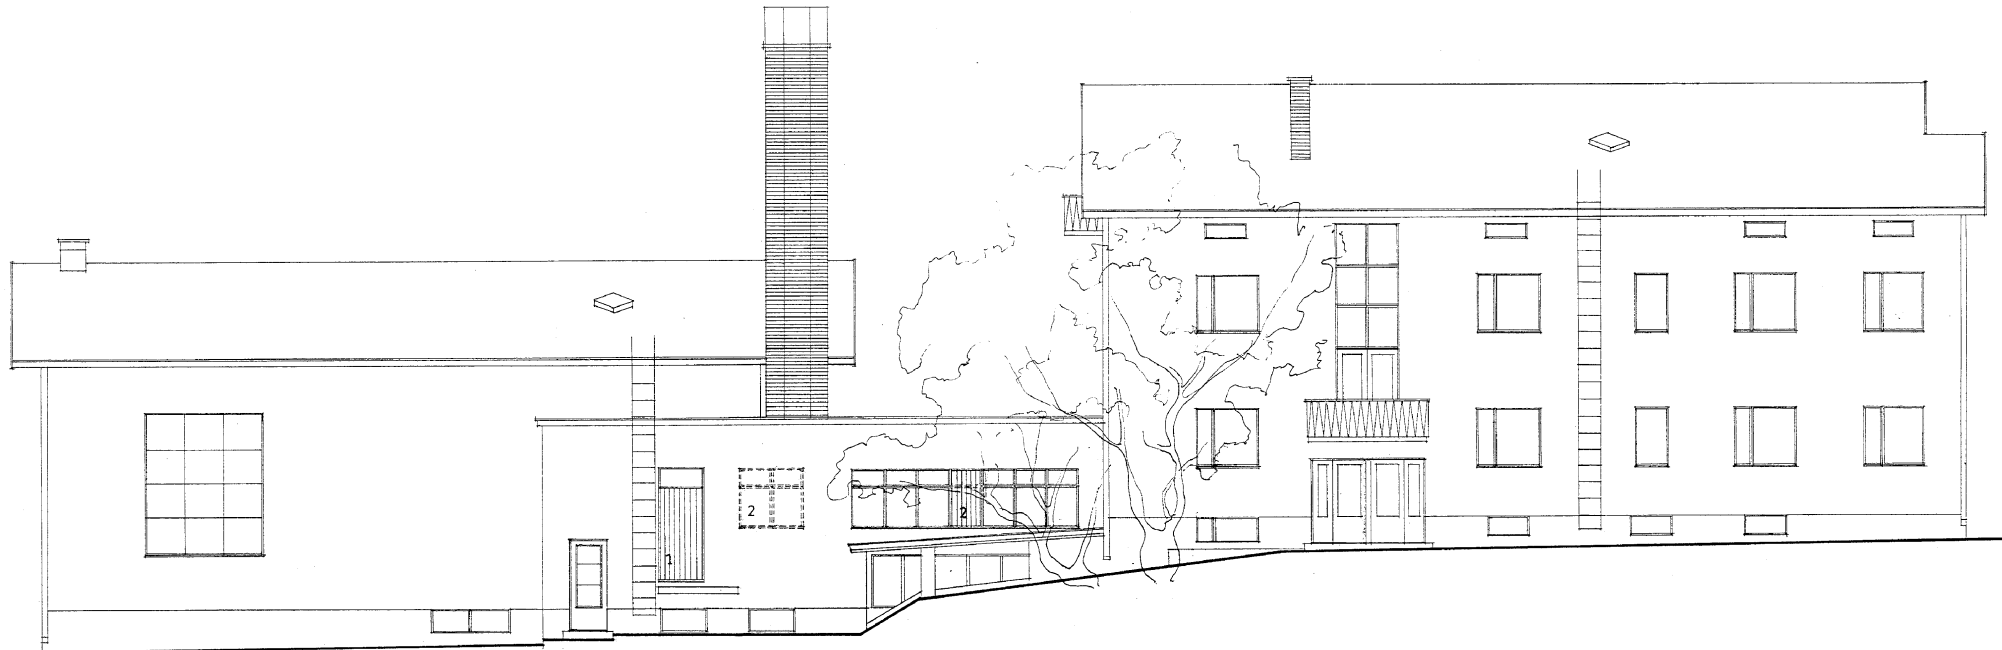
JULKISIVU POHJOISEEN

1 uusi ovi
2 ikkuna poistetaan
