Koivistonkylän asemakaava 8974

Koivistonkylän päiväkodin rakennuksen lepakkokartoitus

Päiväys	26.6.2024
Tekijät	Lauri Erävuori
Tarkastaja	Jaakko Kullberg
Projektinumero	12009662

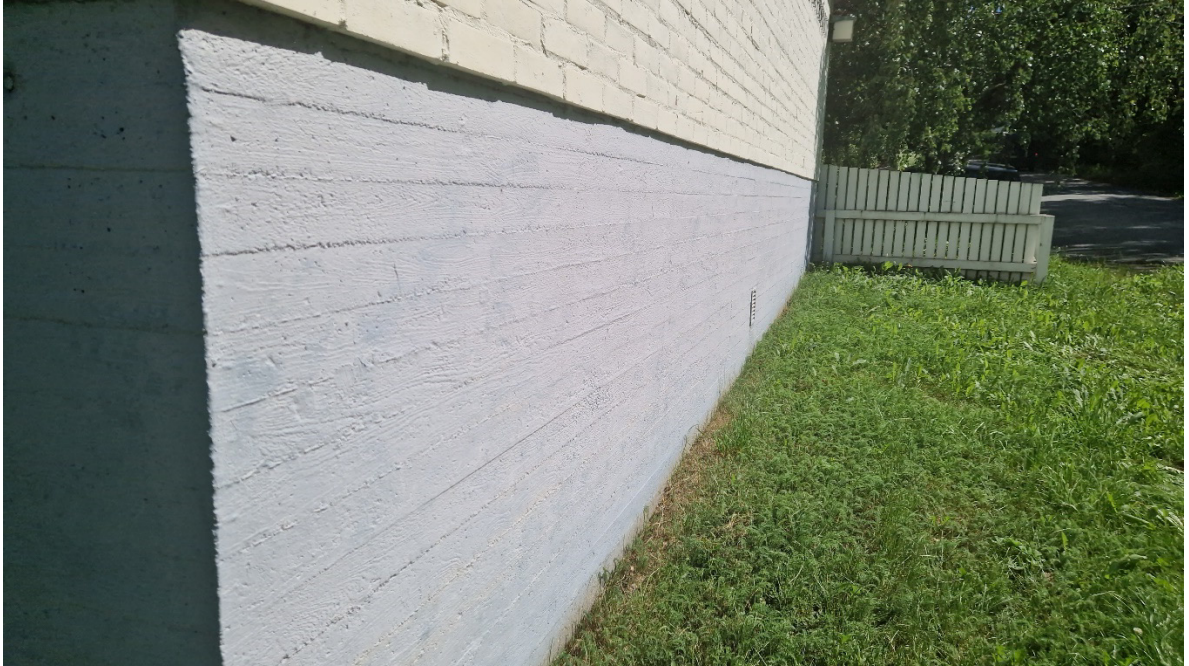
Kuva 2. Rakennuksen perustus on betoninen. Seinä on tiilirakenteinen. Perustuksen ja tiiliseinän saumassa ei ole rakoja.

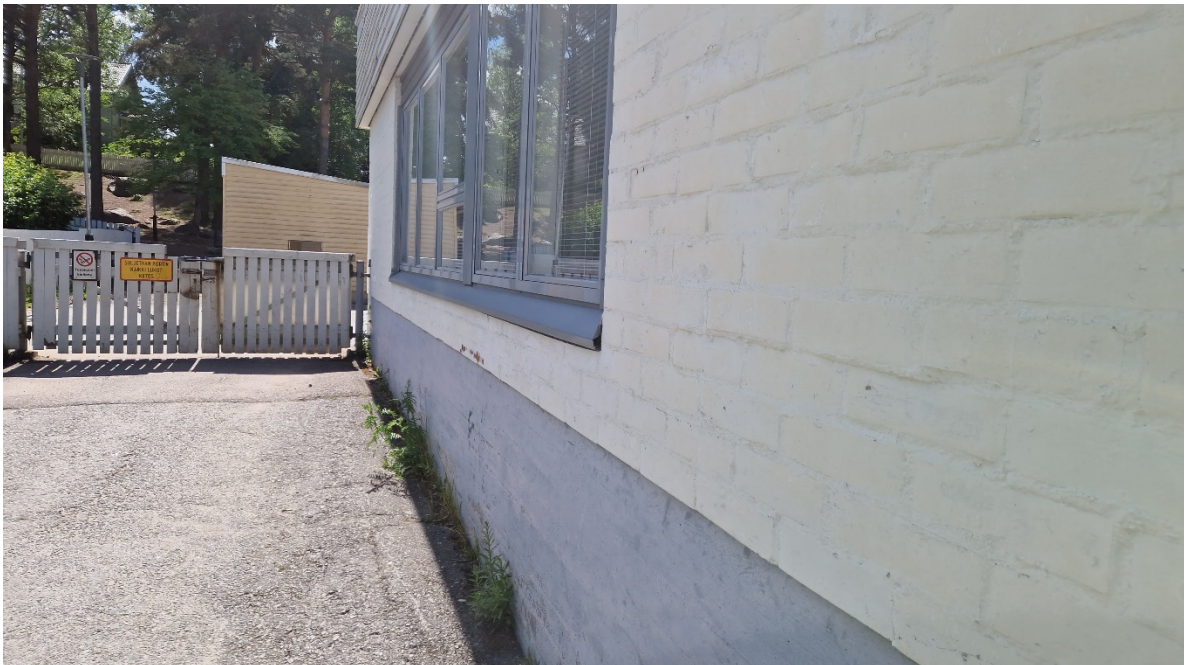
Kuva 3. Ikkunapuitteissa ei ole rakenteita, jotka tarjoaisivat lepakoille päiväpiloja. Tippapeltien root tarkistettiin tarkastuskameralla ja ne olivat puhtaat.

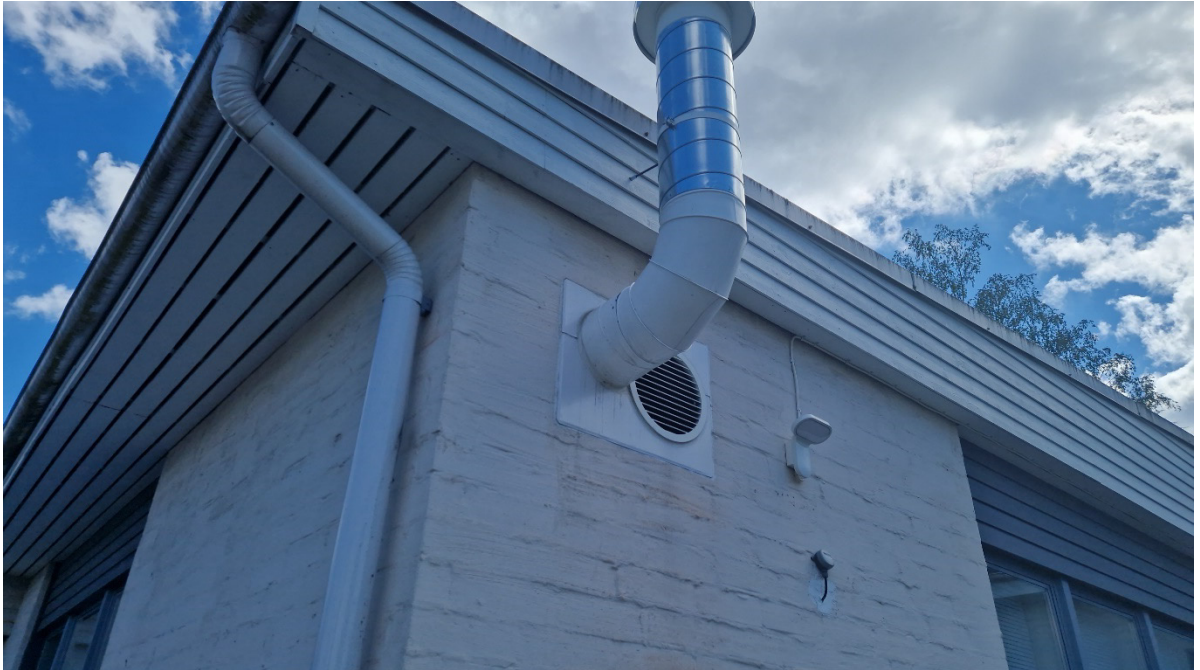
Kuva 4. Seinän tuuletushormi. Osassa hormoneista on verkko, osassa ei. Verkototmat hormit tarkastettiin tarkastuskameralla.

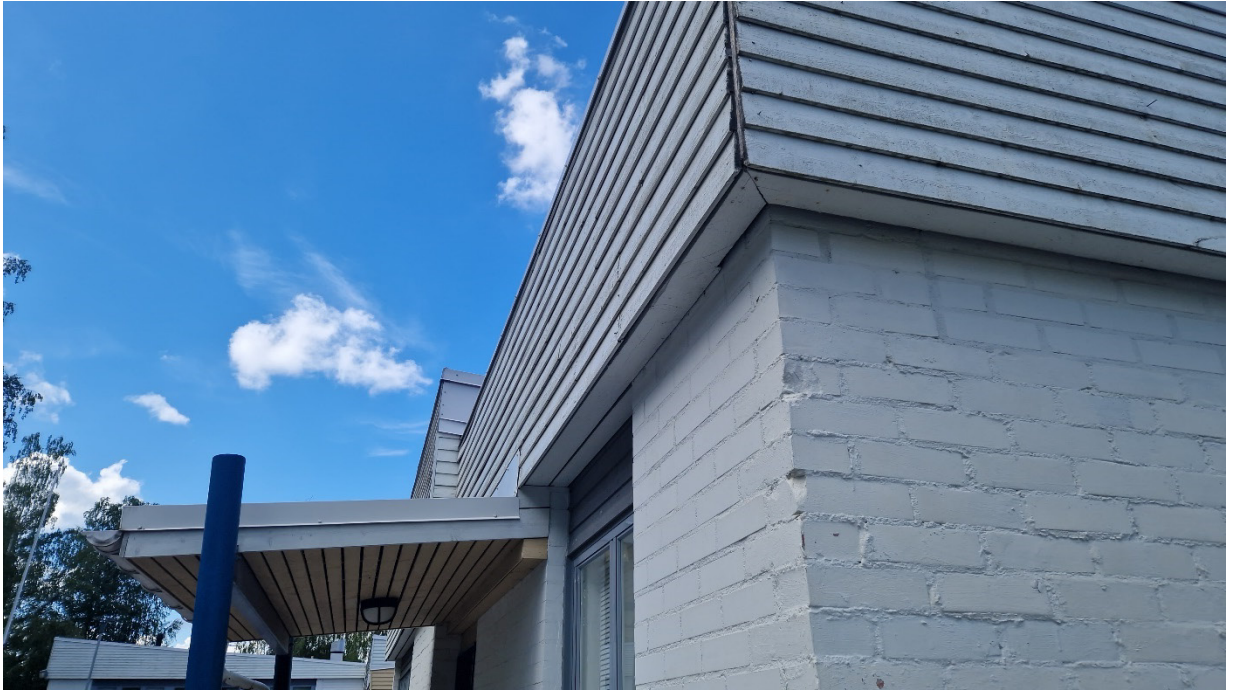
Kuva 5. Yläkaton reunaverhoiluna on limilaudoitus.

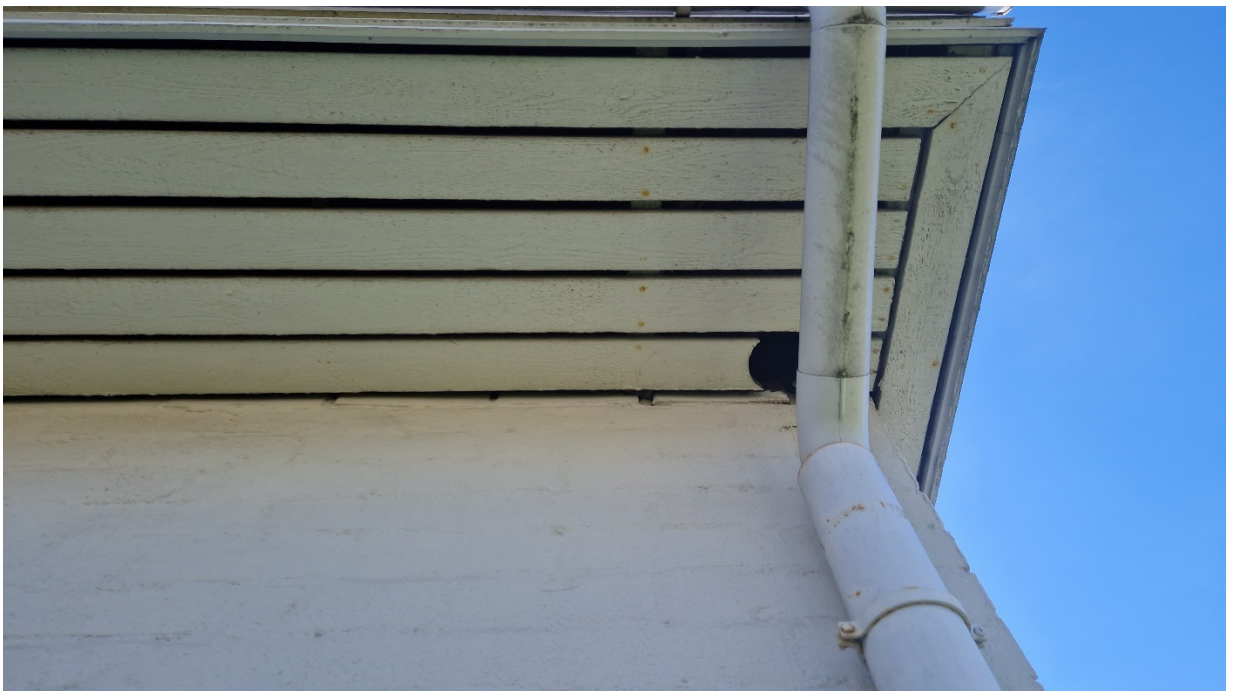
Kattorakenne käsittää peltikaton sekä sivustojen ulkolaudoituksen (limilaudoitus). Räystäslaudoitus on toteutettu rakolaudoituksena (Kuva 5). Limilaudoitus on ehjä (Kuva 6). Räystäslaudoituksen raot mahdollistaisivat lepakoiden liikkumisen ylävälipohjaan. Räystäslaudoitusta vasten ulottuu eristekerrokset, joita on räystään ja seinän reunasta tiivistetty paikoin uretaanivaahdolla.

Räystäslautojen välisistä raoista kuvattiin tarkastuskameralla välitilaa. Pääosin laudoituksen takana on välittömästi eristekerrokset. Kuvauksessa ei löytynyt lepakoita tai niiden jätöksiä. Katon tarkastusluukuista kuvattiin tarkastuskameran ulottumalla välikaton eristeiden päällystää. Päällystässä ei myöskään havaittu lepakoita tai niiden jätöksiä.

Kuva 6. Räystäslaudoitus on rakolaudoitusta, josta on rakojen välistä lepakoilla pääsy välikattoon. Myös räystäslaudoituksen päällä on eristevilla.

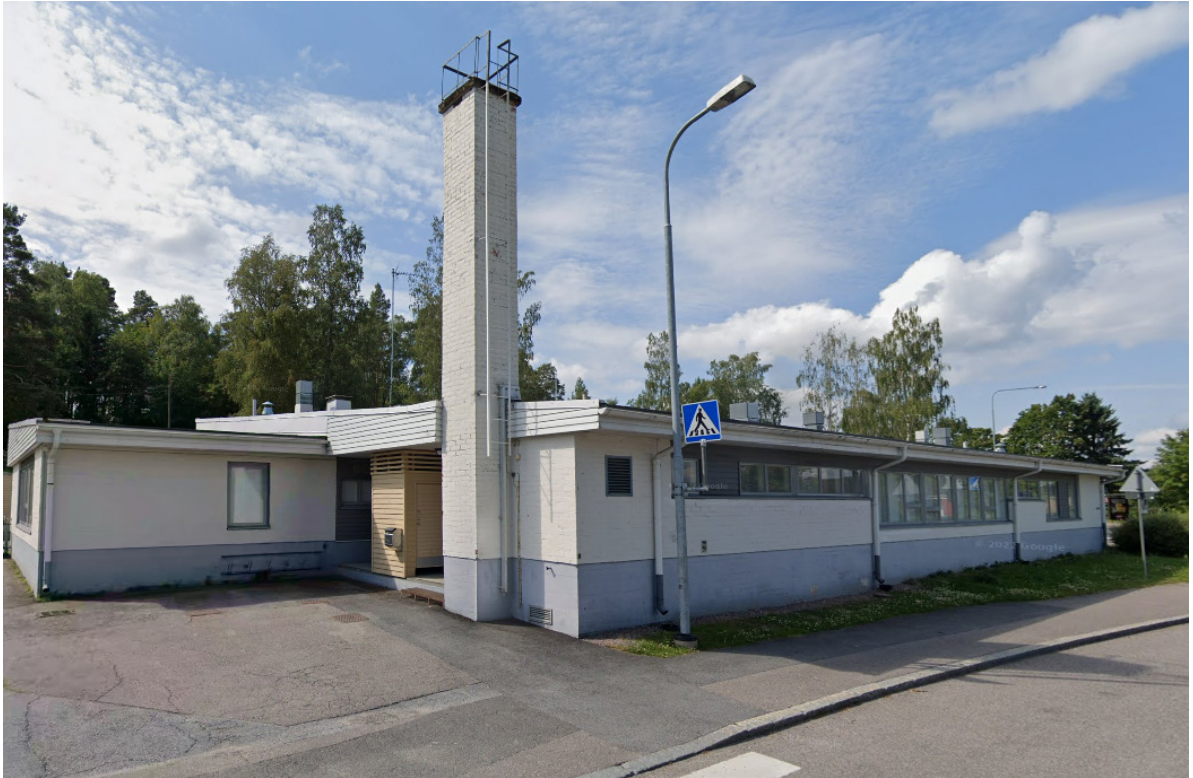
Rakennuksessa on ollut akanaan öljylämmitys. Öljylämmityksen aikainen savupiippu on poistettu käytöstä (Kuva 7). Piipun sisältä ei havaittu lepakoita tai jätöksiä. Piippu tarkistettiin tarkastuskameralla.

Kuva 7. Lämmityskattilan vanha savupiippu on hatuton. Piippu ei ole käytössä.
