Epilän seurakuntatalo

Lepakkokartoitus

Päiväys	17.9.2024
Tekijät	Lauri Erävuori
Tarkastaja	Jaakko Kullberg
Projektinumero	12012814

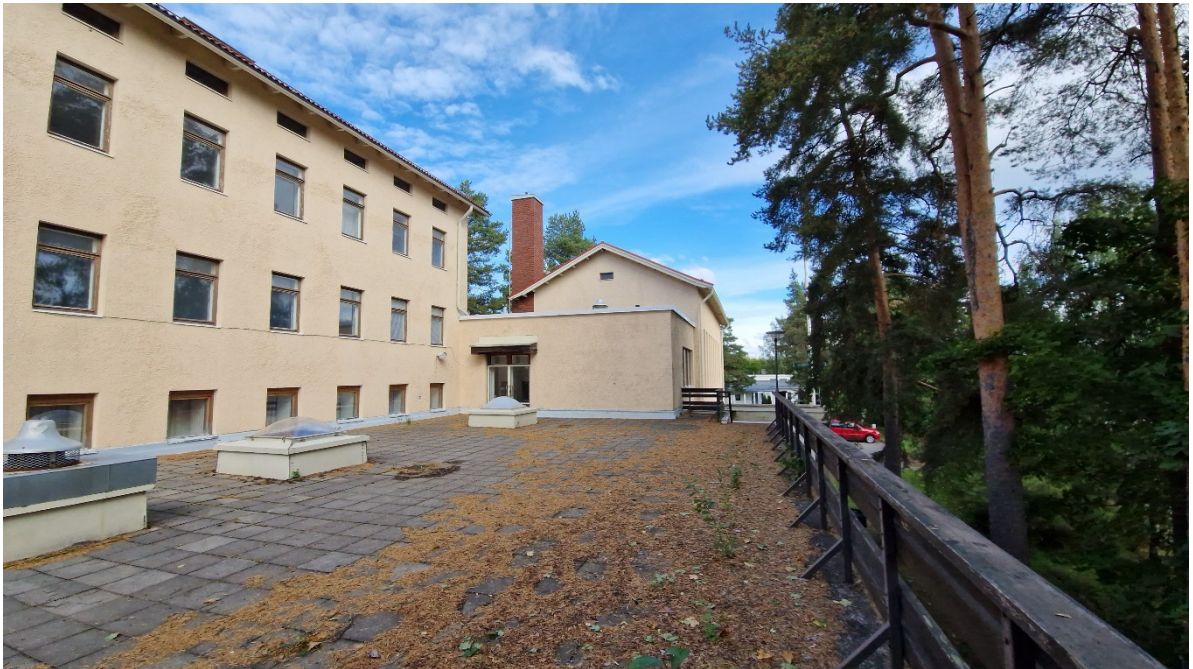
Kuva 1. Asuntola (etuala) ja kirkkosali (taka-ala) ja niiden välinen matala rakennuksen osa.

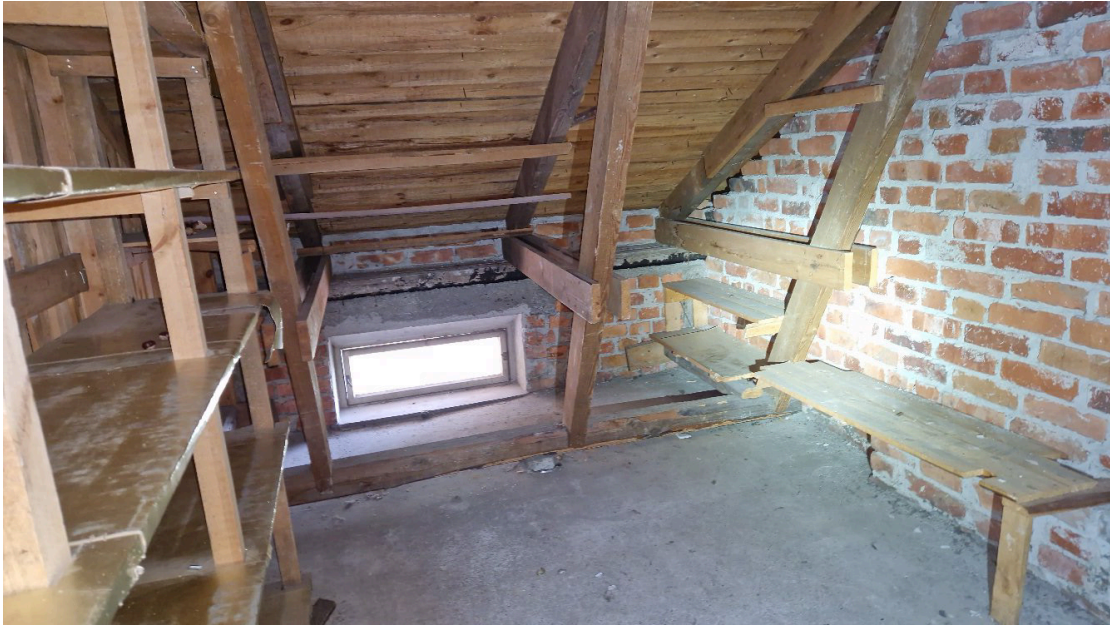
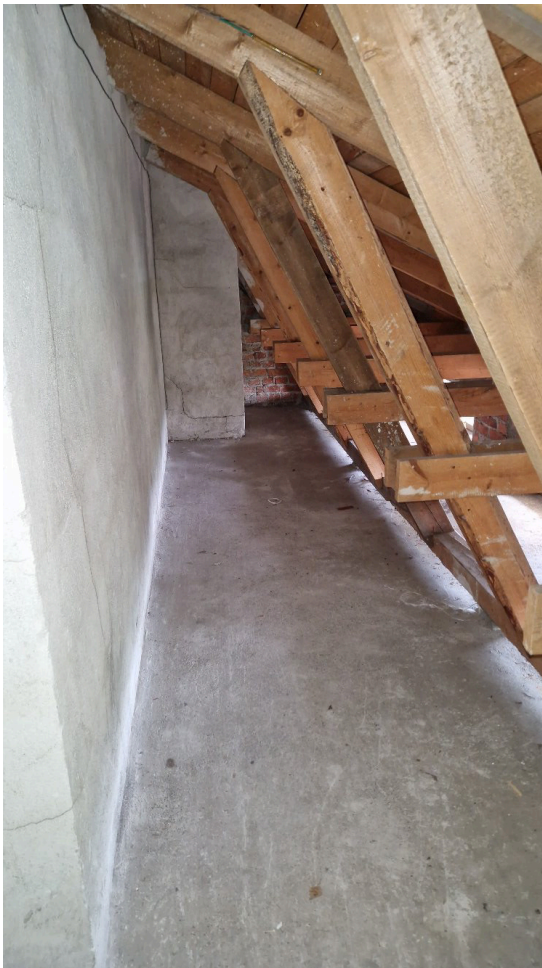
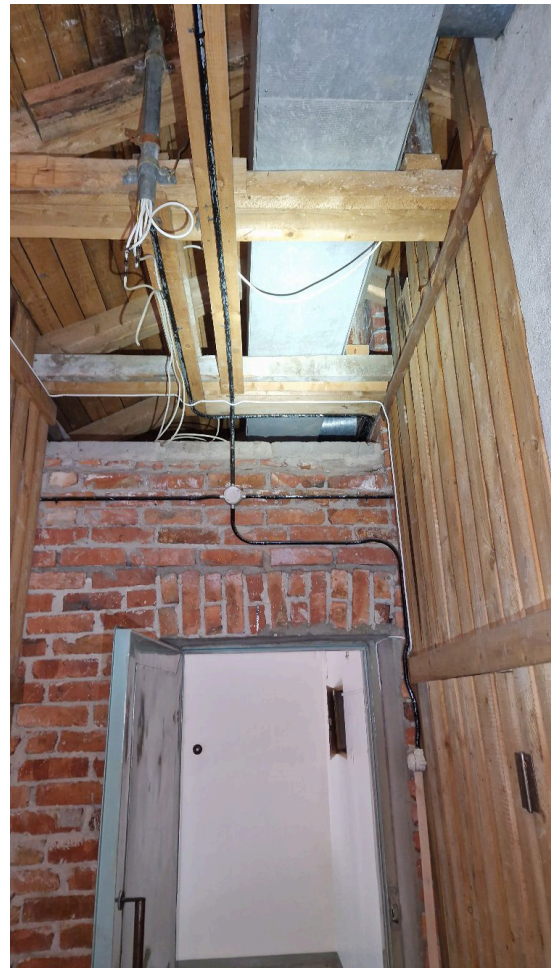
Kuva 2. Asuntolan ullakkotilat ovat lämmittämättömiä. Rakenteet olivat puhtaita eikä eläinten jätöksiä esiinny lainkaan.

Rakennusten (kirkkosali ja asuntola) ullakoilta ei löydetty lepakoita tai minkään eläimen jätöksiä, vaikka ullakkotiloihin on pääsy katteen ja seinä välisistä raoista paikoitellen. Pinnat ullakoilla olivat puhtaat yksittäisiä kärpäsen raatoja lukuun ottamatta.

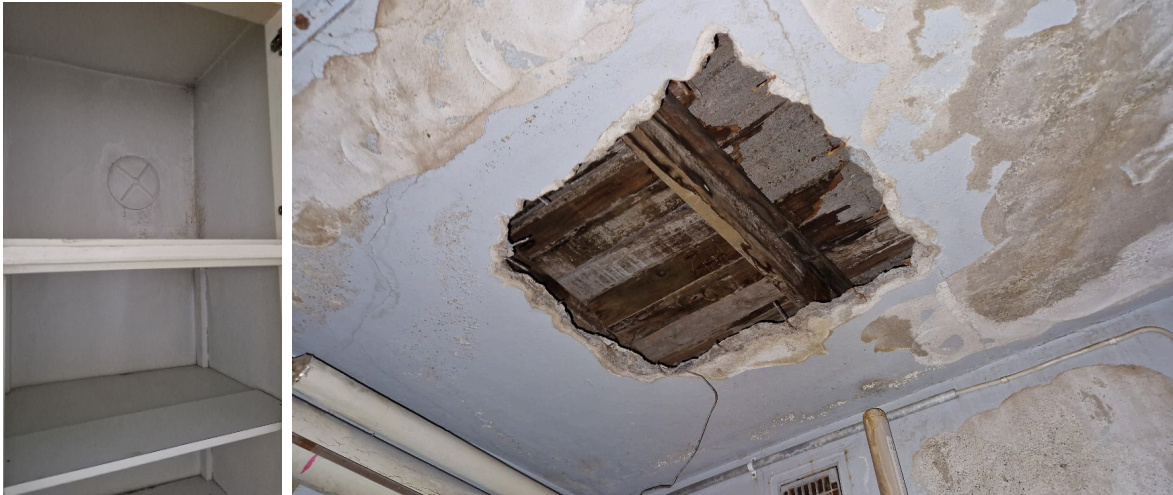
Kuva 3. Asuntolarakennuksen tuuletusaukko suoraan ulkoilmaan. Tuuletusaukko ja sisätilat sen luona olivat puhtaat. Kellarikerroksen teknisessä tilassa on katto paikoin rikkinäinen. Tiloissa ei havaittu jätöksiä.

Rakennuksen pohjalaatta on maanvarainen. Sokkelirakenteena on kivi. Ulkoseinä on kivirakenteinen. Ulkoseinässä on yksittäisiä tuuletusaukkoja, jotka johtavat asuintiloihin. Tuuletusaukoista (sisä- tai ulkopuolelta) ei havaittu jätöksiä.

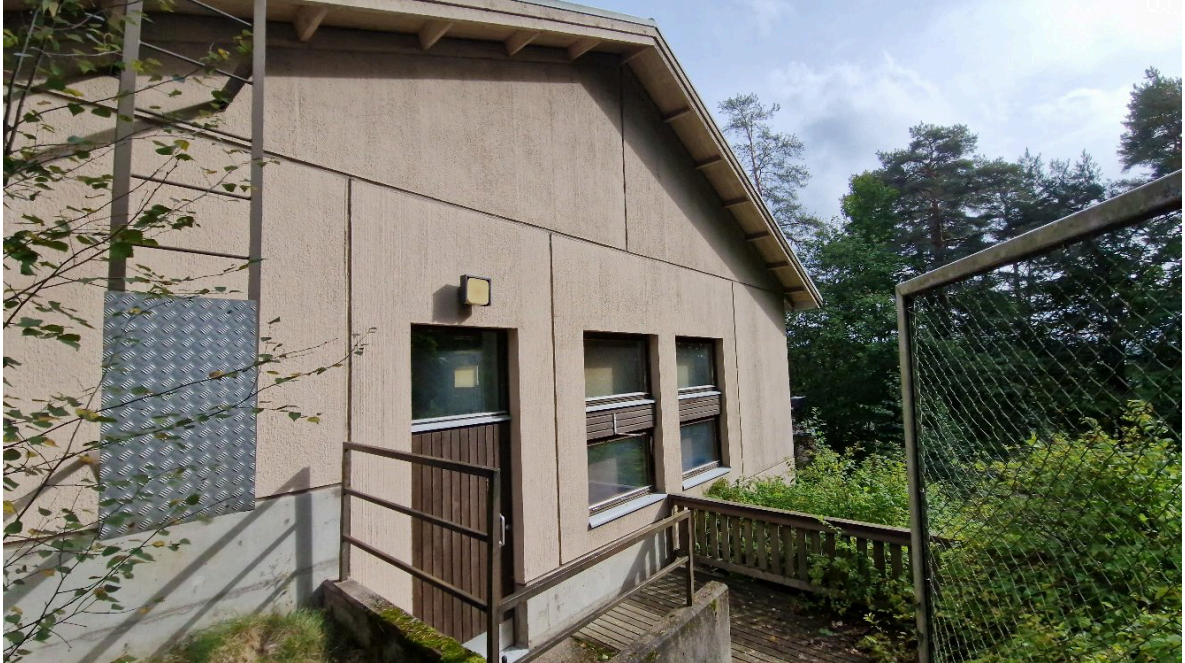
Kuva 4. Toimintakeskuksen rakennus on elementtirakenteinen.

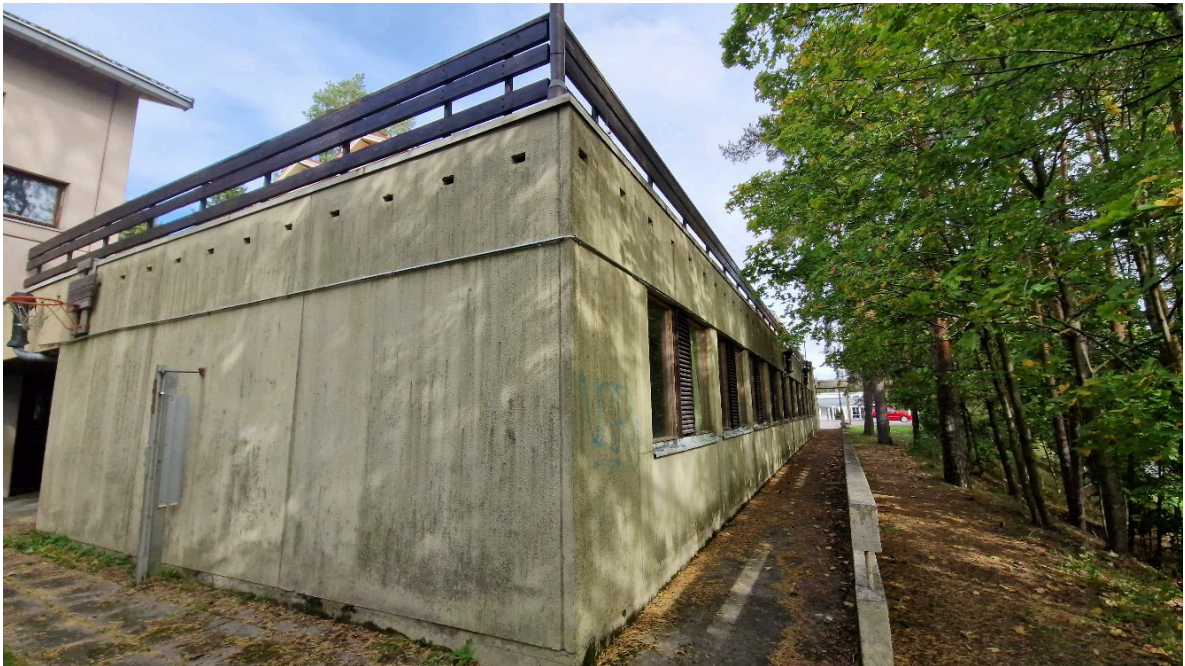
Kuva 5. Toimintakeskus kytkeytyy vanhaan rakennukseen alatasen betonirakenteisena rakennuksena, jonka katto toimi ulkoterassina.

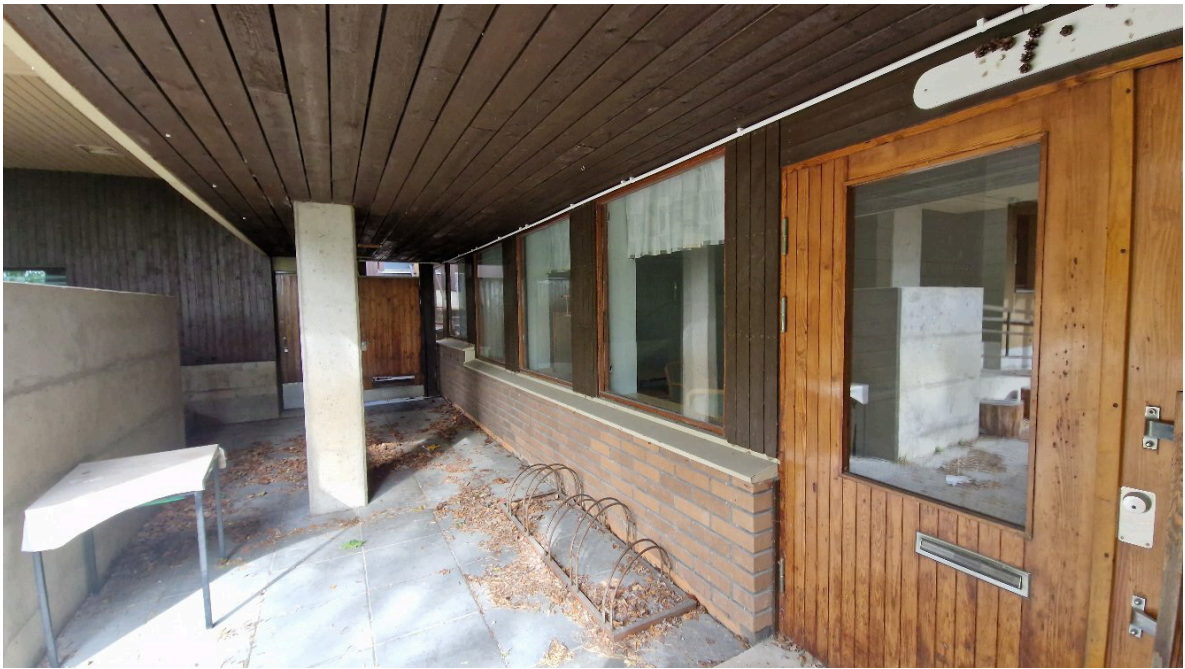
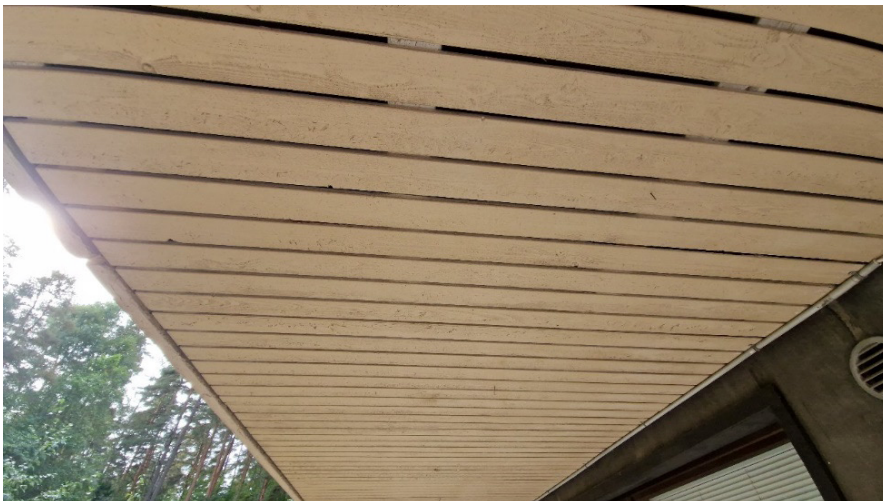
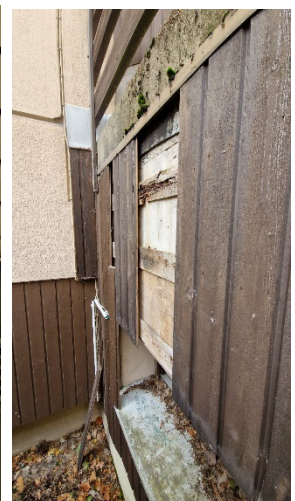
Kuva 6. Rakennuksen ulkona on katettuja tiloja, joissa on rakolaudoitus. Rakennuksen itäpäässä on ulkoportaikossa rikkoutunut lautaverhoilu.

Ulkotiloissa ikkunapuitteet ovat tiiviit. Ikkunoiden tippapeltien alla ei ole rakoja ja ikkunoissa ei ole reunalistoja. Katetuilla terasseilla on katossa rakolautalauδοitus, jonka päällä on tuulensuojalevy. Rakolaudoitus tarkistettiin tarkastuskameralla ja tuulensuojalevyn ja laudoituksen välit olivat puhtaat. Myöskään maassa

ei havaittu rakennuksen reunoilla jätöksiä. Itäpäässä ulkoportaikossa on rikkoutunut verhoilulautapinta. Lautojen takana ei havaittu jätöksiä (tai lepakoita).

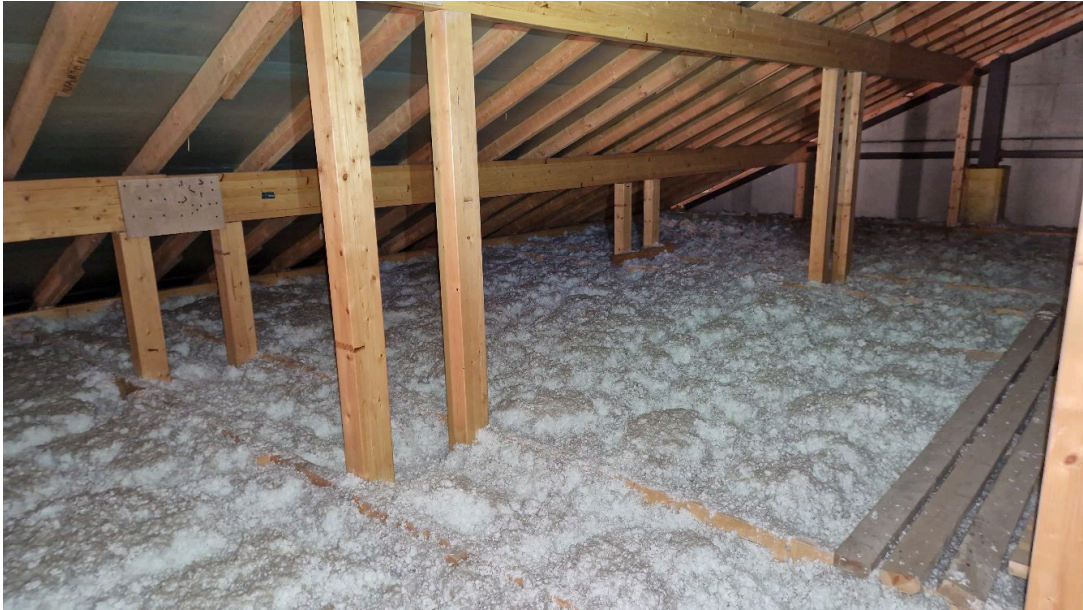
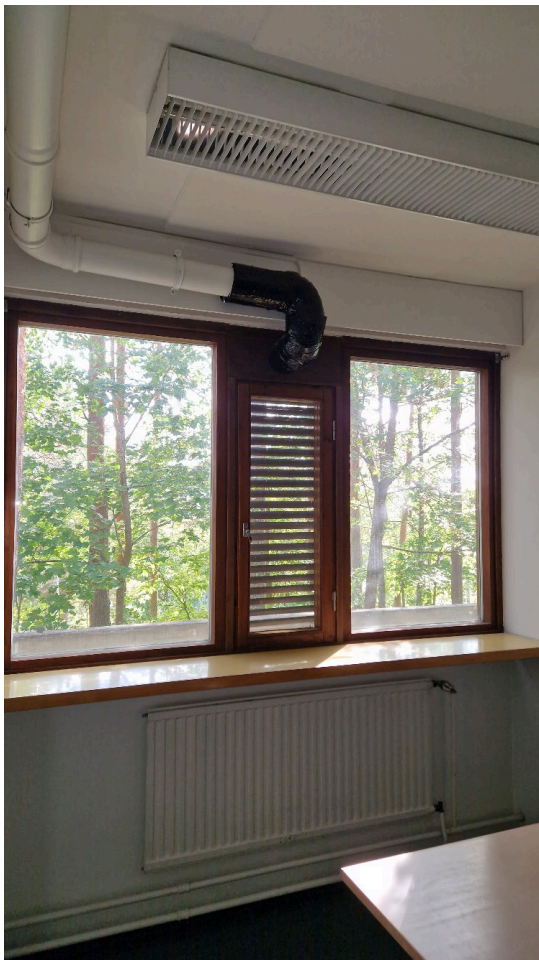
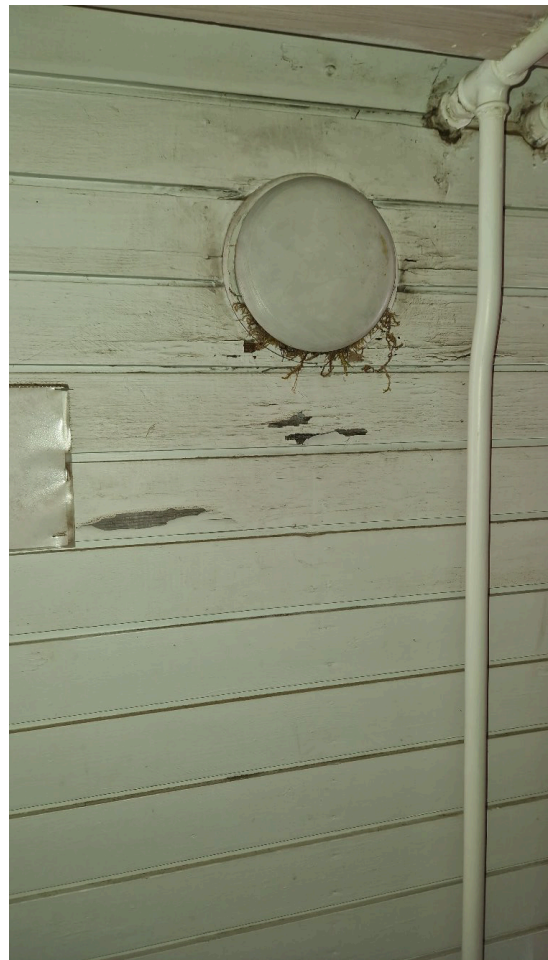
Sisätiloihin johtaa yksittäisiä tuuletusaukkoja, jotka tarkistettiin. Pääosin ilmanvaihto on toteutettu koneellisena. Ilmanvaihtohormeja tarkistettiin muutamasta kohdasta tarkistusluukun kautta. Kaikki paikat olivat "puhtaita" eläinten jätöksistä lukuun ottamatta yhtä tuuletusventtiiliä, jossa on ollut linnun pesä.

Kuva 7. Ullakkotilassa eristevilla on osittain paljaana, osin lattia on betonia. Villat olivat puhtaat. Sisätiloissa on ilmanvaihtohormit. Yhdessä suorassa ilmanvaihtoaukossa on pesinyt lintu.

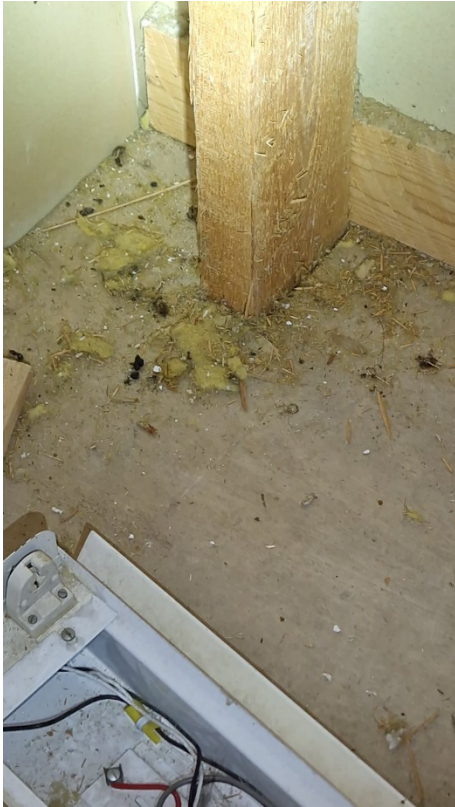
Ullakkotilassa on osin peitetty lattiapinta, osin eristevilla on paljaan. Ullakkotiloissa on myös hissien konehuone. Eristevillat olivat ehjät ja puhtaat eikä niissä havaittu kaivettuja kokoja tai ulosteita. Osa ullakkotilasta on betonilattiaa ja vanerilattiaa. Itäpään vanerilattialta havaittiin yksittäisiä oravan ulosteita sekä oravan karvatuppoja. Lisäksi ullakkotiloissa oli kärpäsen raatoja. Lepakoita tai lepakoiden ulosteita ei havaittu.

Kuva 8. Ullakkotilan itäpäässä eristevillojen päällä on vanerilattia. Nurkassa oli oravan yksittäisiä jätöksiä.
