Vakosuonpuisto Ryydynpohja, Tampere, Maaperätutkimus

Tutkimusraportti, Projekti-ID: 20675

15.5.2019

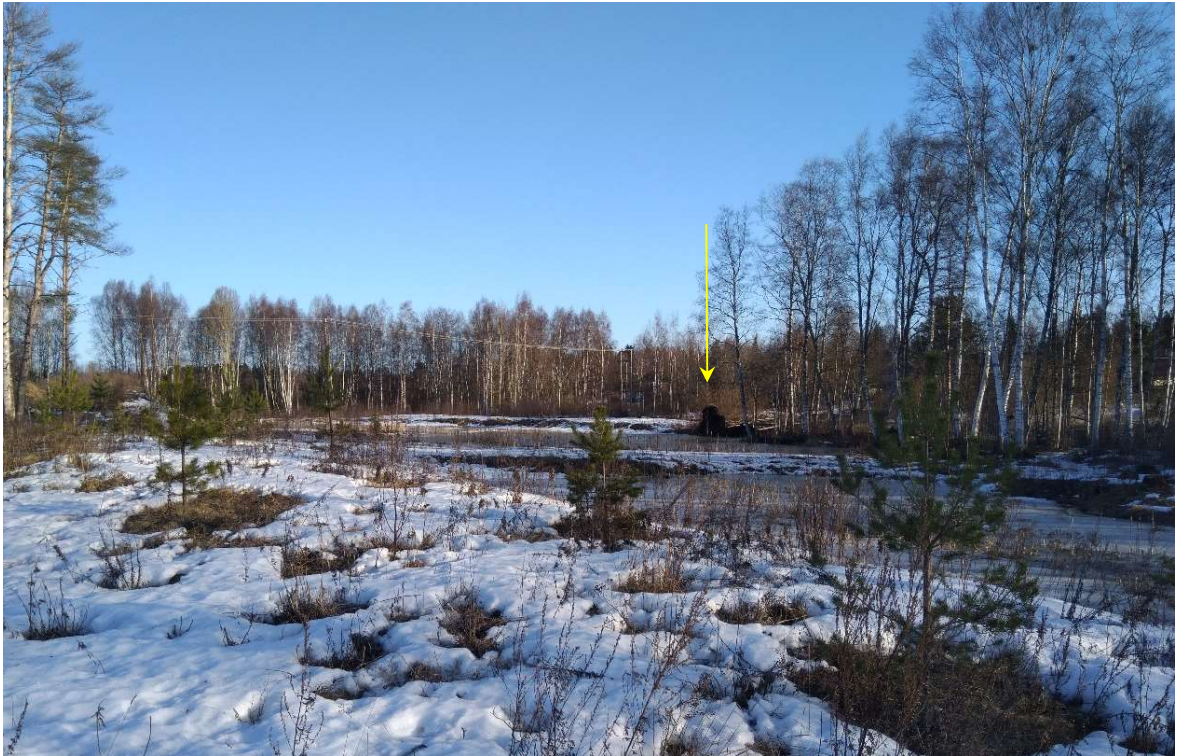
Kuva 1. Näkymä kohdealueelle pohjoisen suuntaan kuvattuna. Kuva on otettu sulamisvesien aikaan kohdekäynnillä 22.3.2019. Edustalla hulevesialtaat, takana erottuvalle metsäalueelle sijoittui koekuopat FCG5 – 9 ja oikealla näkyvälle puustoalueelle FCG10 – 13. Näiden väliselle aukealle sijoittui koekuopat FCG1 – 4. Kuvassa on nuolella osoitettu koekuopista 11 ja 12 länteen sijaitseva puunkaato, jossa juurakon alueella on jätettä.

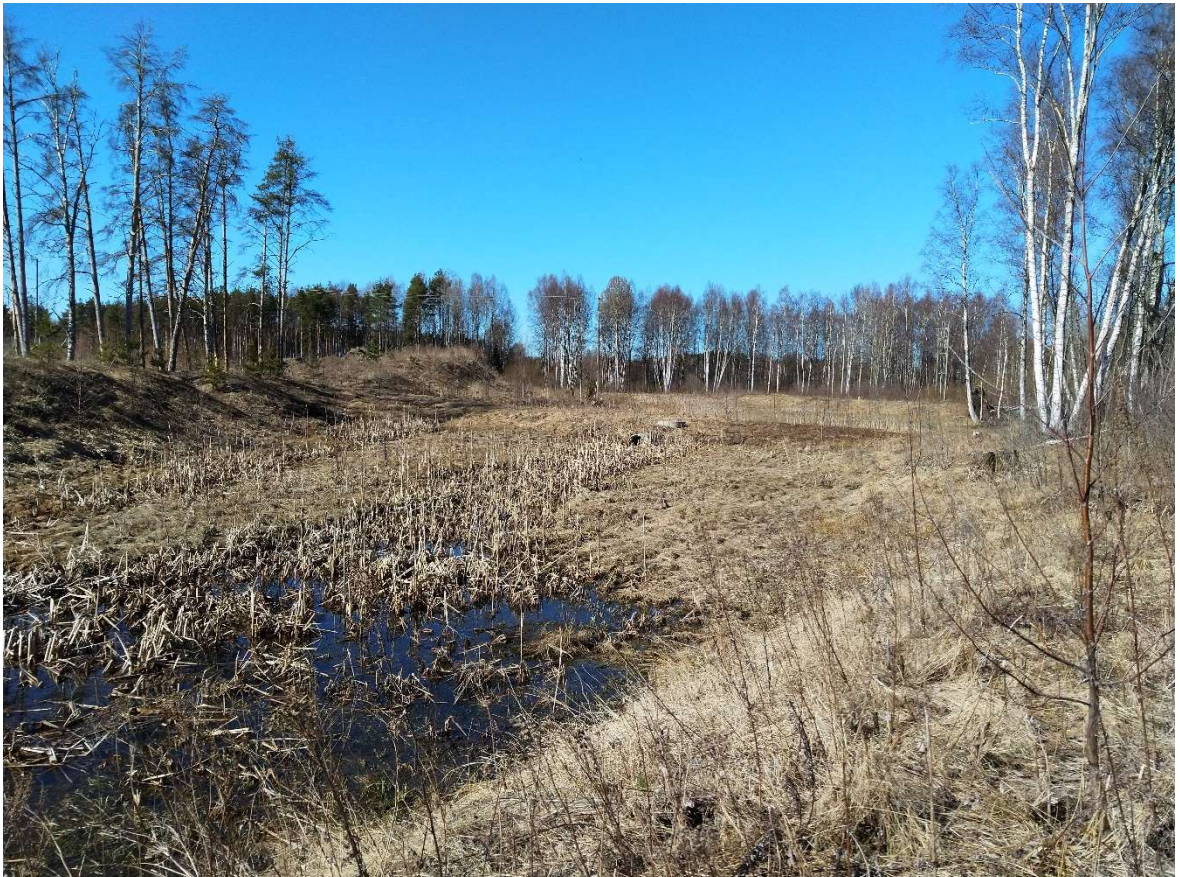
Kuva 2. Näkymä alueelle 16.4.2019 noin samasta kohdasta kuin kuva 1, mutta hulevesialtaan itäpuolelta kuvattuna.

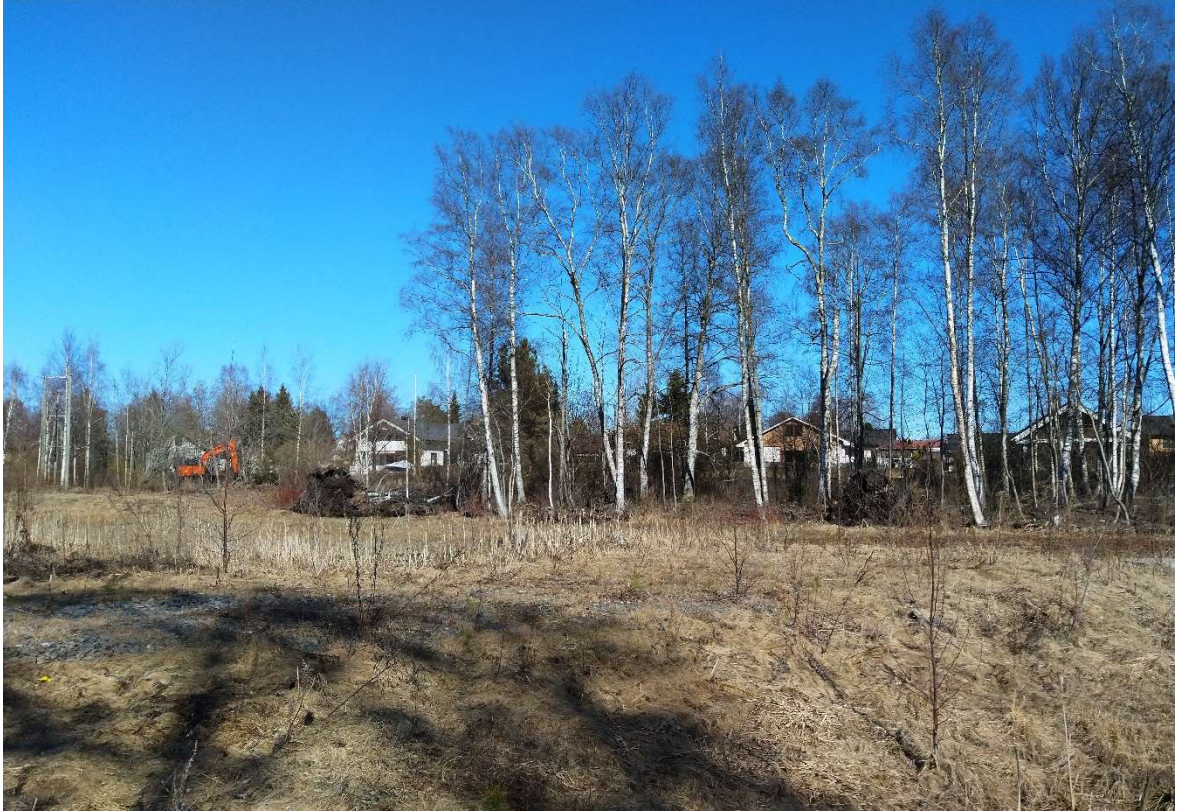
Kuva 3. Kohdealueella todettiin maanpinnassa paikoin huomattavia määriä jätteitä Länsirinteenkadun – Rahkasuonkadun omakotitalojen ja hulevesialtaan välisellä metsäisellä alueella. Jätteet ovat pääasiassa kotitalousjätettä (mm. arabian lautasen leima v. -87) ja romua. Kuva on otettu altaiden välisen maavallin kohdalta itään. Taustalla erottuu Länsirinteenkatu 23, Rimpikuja 3 ja Turvekuja 4 kiinteistöt (kaivinkoneen takana Länsirinteenkatu 22).

Tutkimuksen yhteydessä kohdealueella todettiin esiintyvän maanpinnassa paikoin runsaasti kotitalousjätettä ja metalliromua. Jätteitä esiintyy etenkin hulevesialtaiden ja Länsirinteenkadun – Rahkasuonkadun länsipäädyn omakotitalojen välisellä metsäalueella ja sen reunamilla. Jätejakeiden joukossa on paljon terävää jätettä (lasia ja metallia), joka aiheuttaa puistoalueeksi kaavoitetulla alueella välitöntä vaaraa alueella kulkeville. Alueelle suositellaan siivoustoimenpiteitä ja maanpinnassa esiintyvien jätteiden raivaamista alueelta.

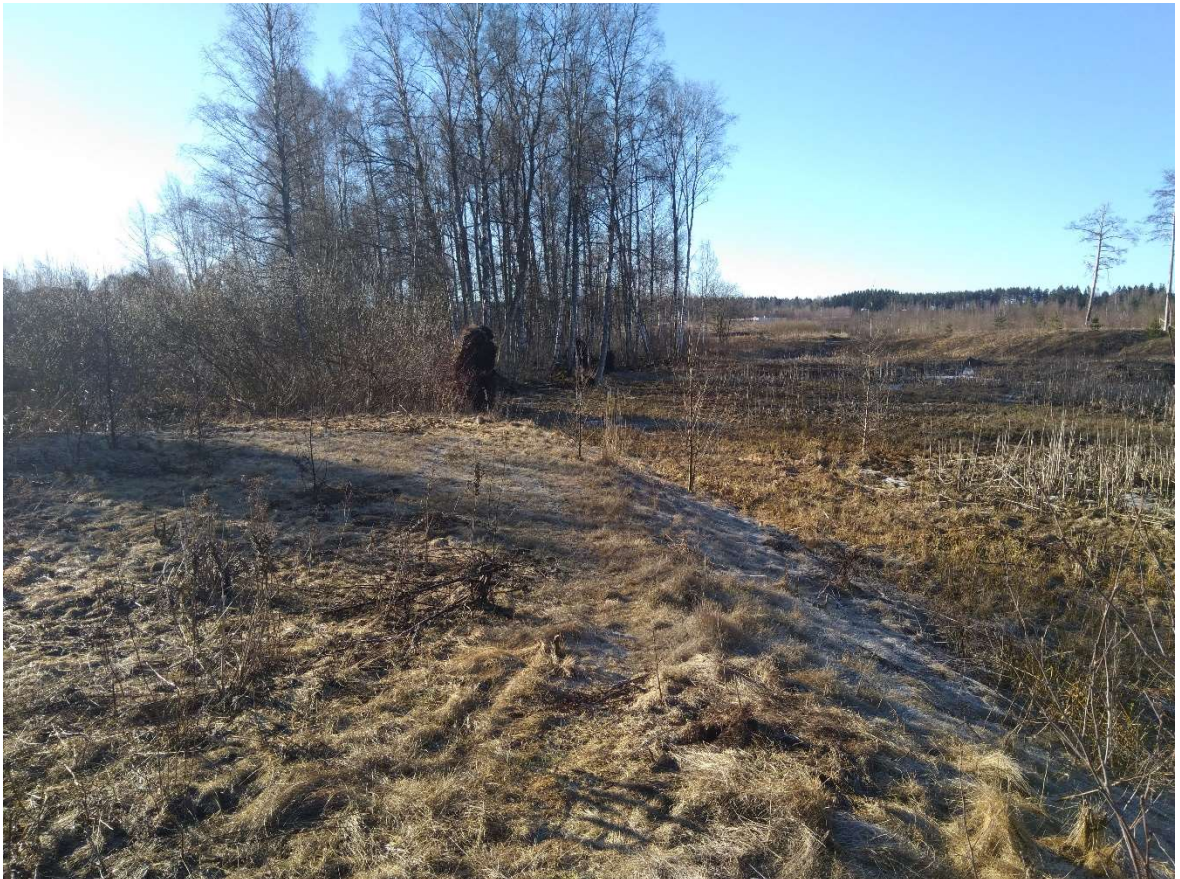
Kuva 4. Kohdealueen eteläosaa. Kuva on otettu koekuopan FCG3 vierestä etelään päin. Kuvassa näkyvä tuulenskaato on sama, kuin on nuolella merkittynä kuvassa 1.

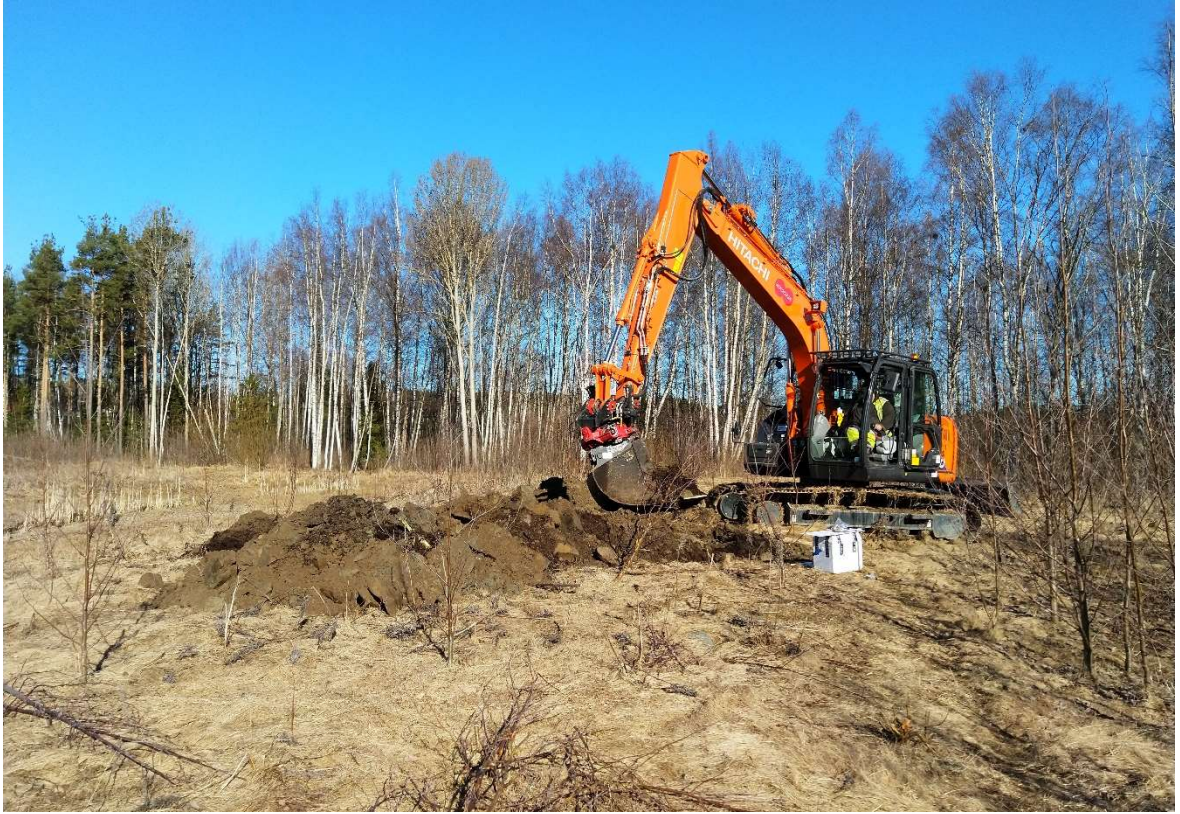
Kuva 5. Koekuopan FCG3 kaivua. Koekuopat 3 ja 4 sijaitsivat alueelle rakennetun hulevesi- / kosteikkoalueen reunalla matalien kumpareiden päällä. Näillä kohdin paikalle on tuotu täyttömaata ja perusmaa (turve) alkoi vasta 1,5 – 1,6 m syvyydellä. FCG3 ja FCG4 alueella todettiin vähäisiä määriä yksittäisiä jätteitä luonnonmaakerroksessa (FCG3) tai täyttömaassa (FCG4). Kuva on otettu pohjoisen suuntaan. Taustalla näkyvällä puustoalueella ei todettu jätteitä.

Maaperässä ei todettu jätteitä enää maan pintakerroksen alapuolella, lukuun ottamatta täyttömaalla rakennettujen kumpujen kohdalle sijoitettuja koekuoppia. Näiden kohdalla todettiin yksittäisiä jätteitä täyttömaakerroksen alapuolella (FCG3) ja täyttömaakerroksessa (FCG4). Kyseisten jätekappaleiden arvellaan päätyneen täytön joukkoon kaivutöiden yhteydessä pintakerroksesta.

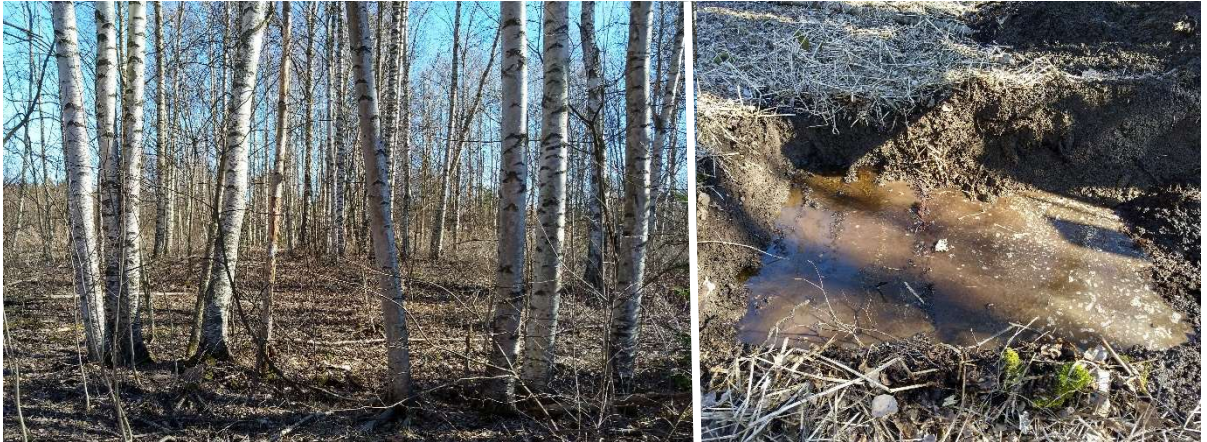
Kuva 6. Tutkimusalueen pohjoisosaa koekuopan FCG6 kohdalla. Metsäalueella ei todettu jätteitä yhtä yksittäistä ruostunutta tynnyriä enempää. Metsäalueella pohjaveden- / orsivedenpinta oli korkealla, FCG 6 kohdalla vedenpinta saavutettiin jo 0,2 m maanpinnasta. Tutkimusalueen pohjoisosan puustoisella alueella todettiin turvekerroksen alapuolella tiivis, harmaa savisen siltin muodostama perusmaakerros.

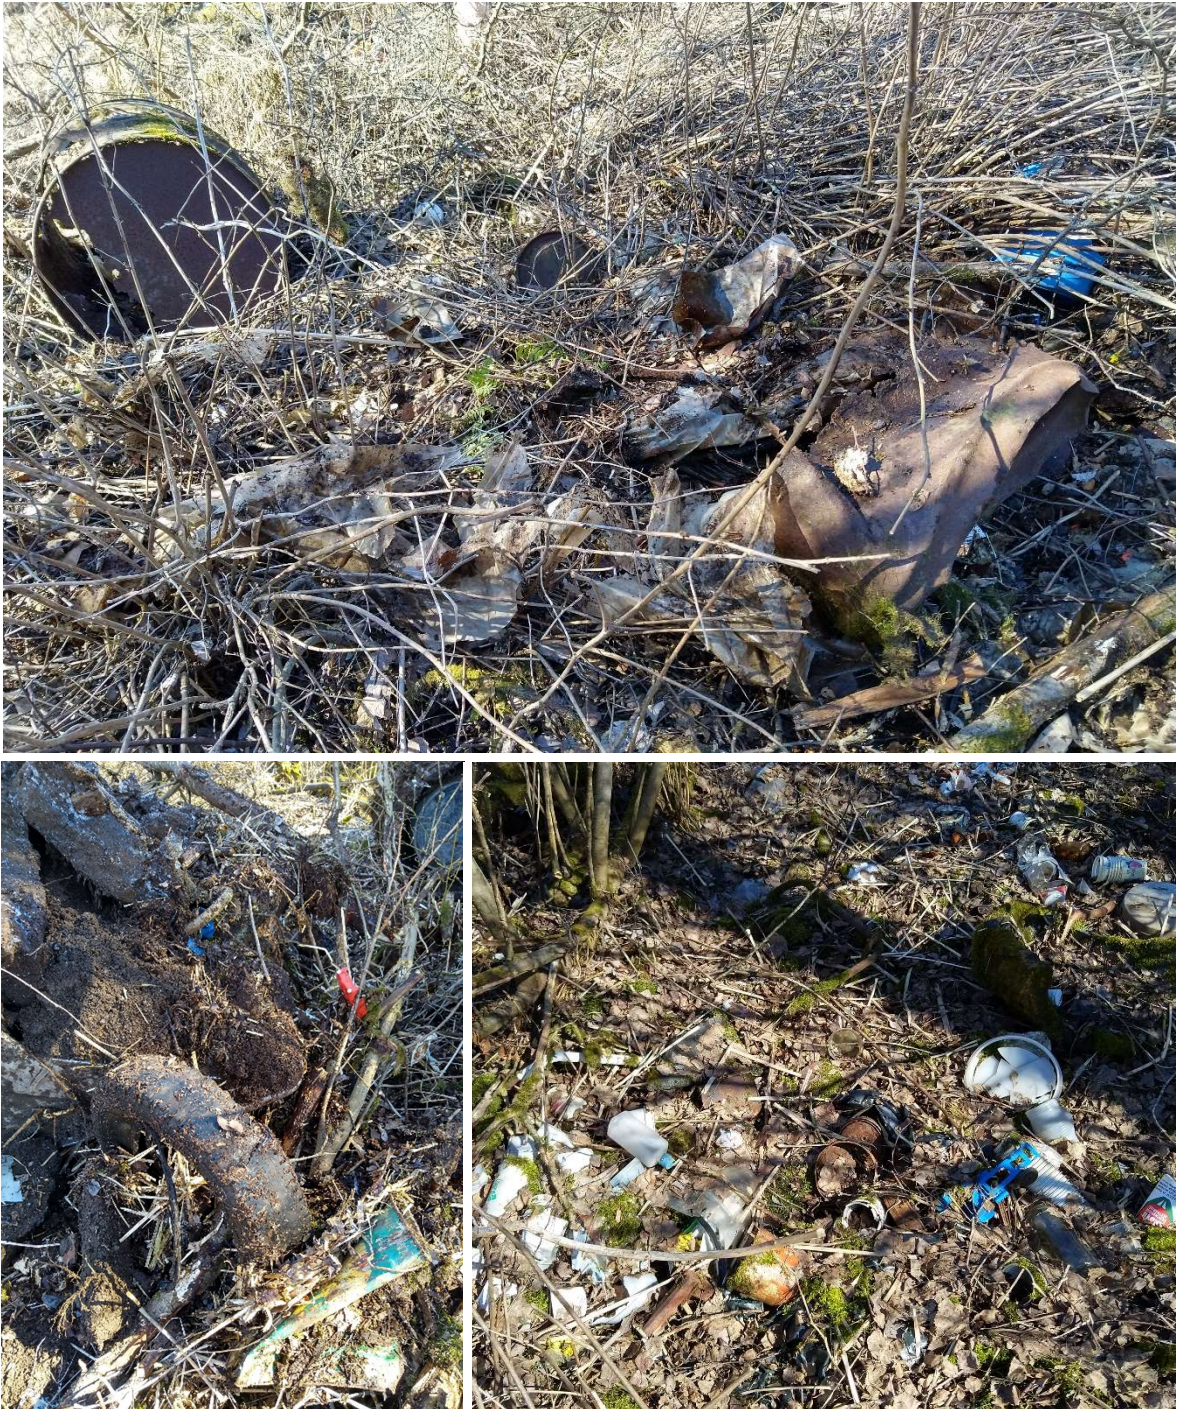
Kuva 7. Maanpintaa koekuopan FCG12 kohdalla. Alueella todettiin pääasiassa kotitalousjätteitä, kuten rikkiäisiä astioita, leluja, taloustavaraa, muovia, kenkiä sekä lasi- ja metalliromua. Jätteiden esiintyminen koko alueella rajoittui maanpintaan lukuun ottamatta todettuja yksittäisiä jätteitä kuten pulloja FCG3 ja FCG4 kohdalla. Koekuoppien kaivussa jätteitä ei maaperässä todettu.

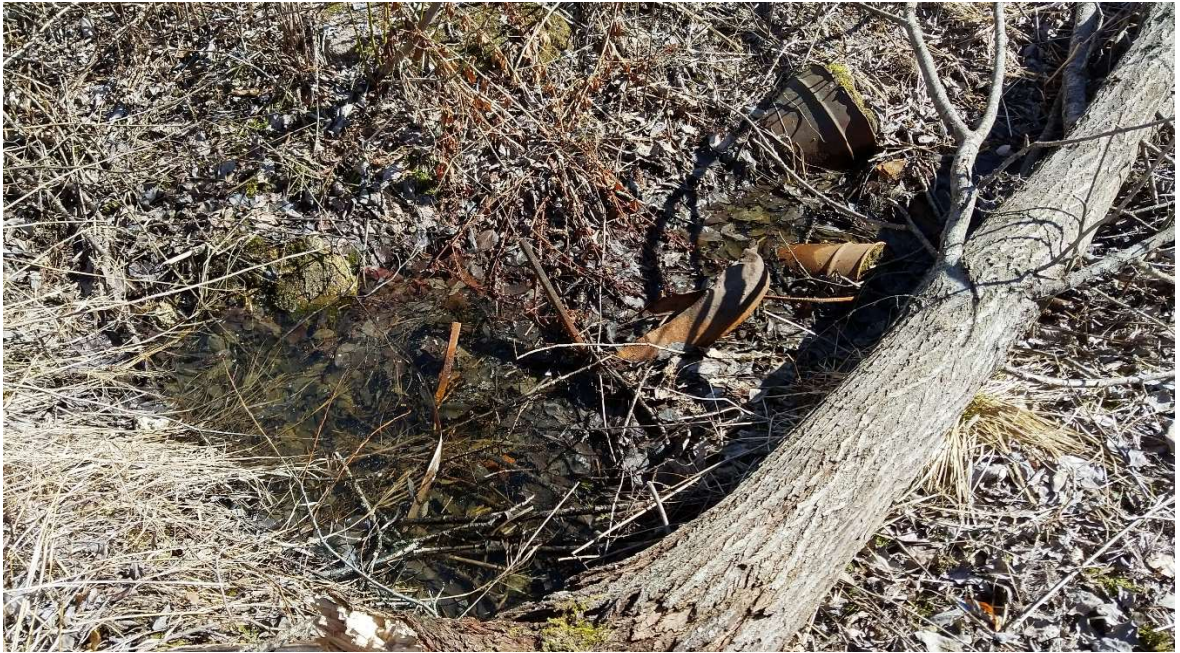
Kuva 8. Koekuoppa FCG10 sijoittui Länsirinteenkatu 23 kiinteistön taakse metsäalueelle pienen lammikon kohdalle, jossa todettiin metalliromua. Jätteiden (betonilla täytettyjä metallitynnyreitä ja pyöränromu) esiintyminen rajoittui kuitenkin maanpintaan, eikä maaperässä jätteitä todettu.

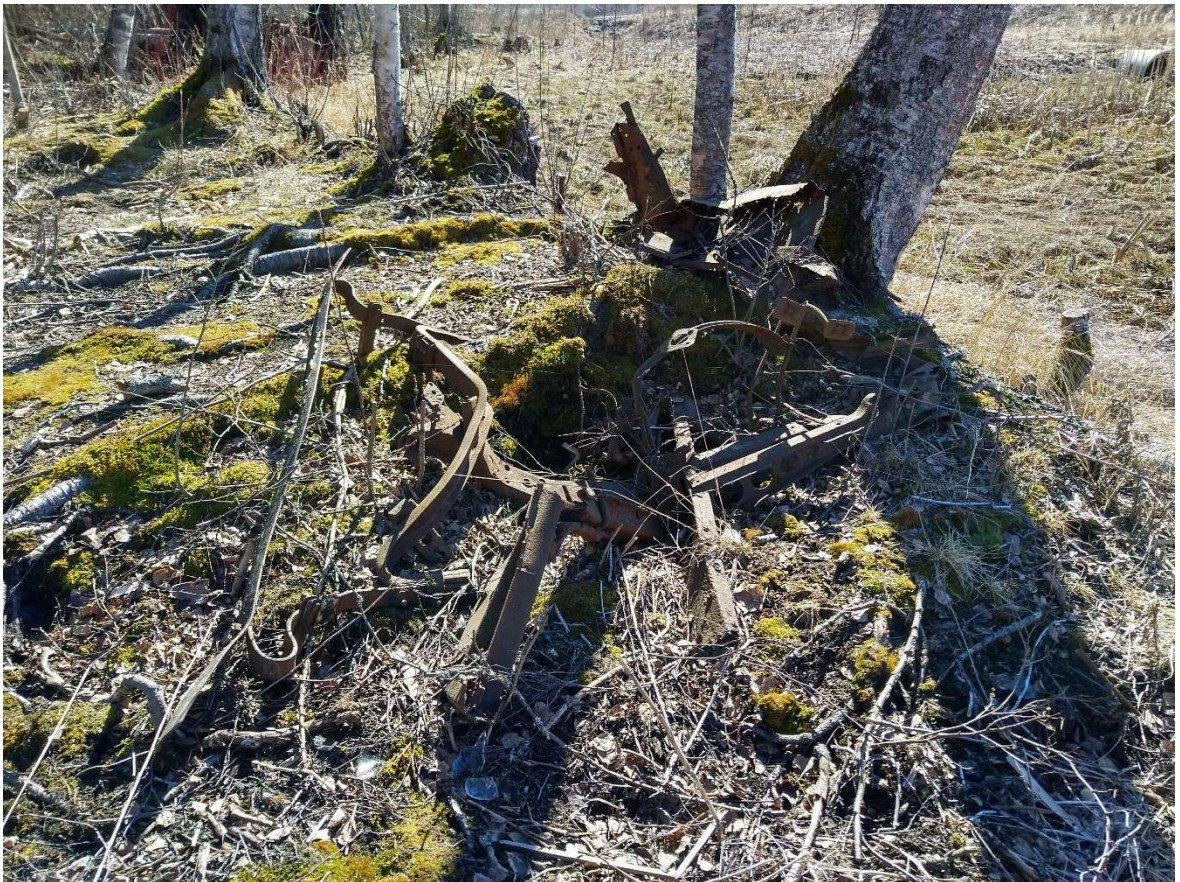
Kuva 9. Metalliromua hulevesialtaan / kosteikkoalueen reunalla.

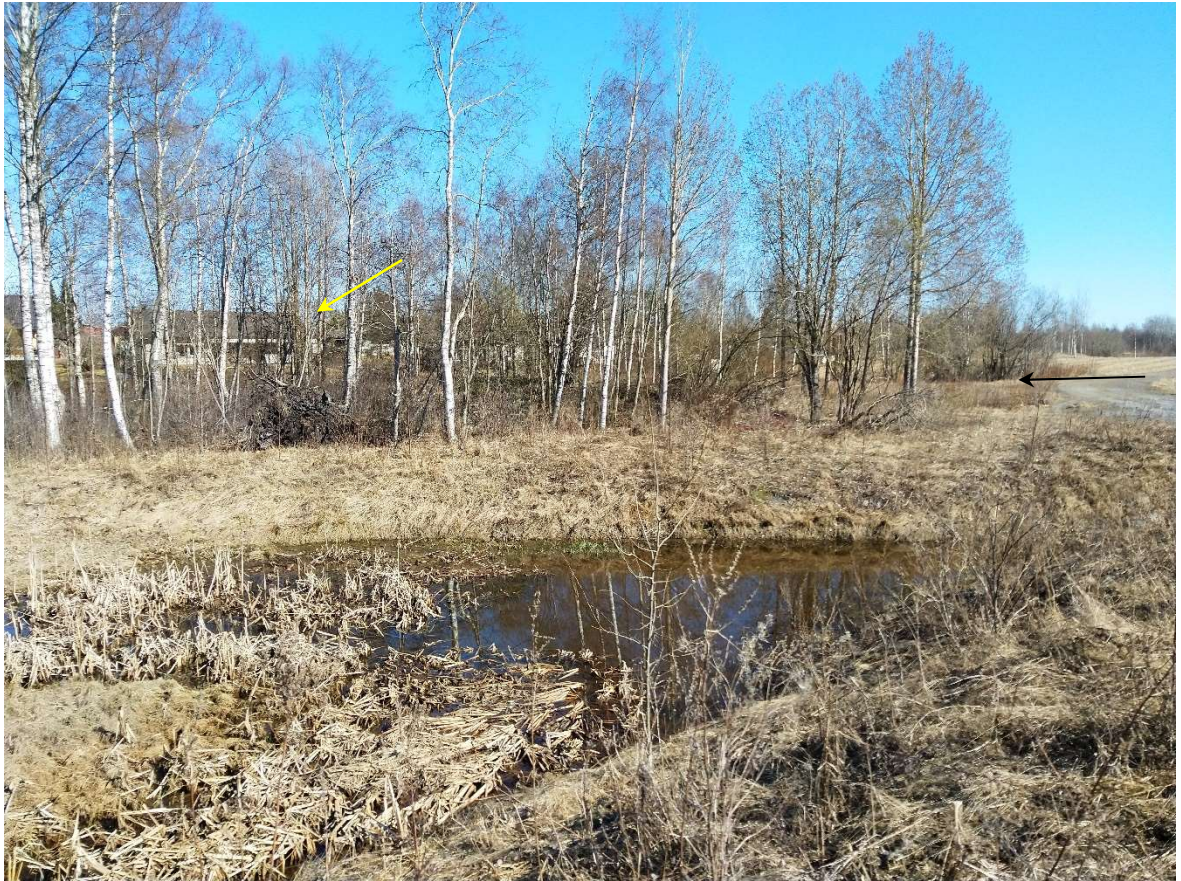
Kuva 10. Tutkimusalueen eteläosaa, jossa jätettä todettiin maapinnassa enää kohti Rahkasuonkatu 4 kiinteistöä (kuvassa osoitettu keltaisella nuolella) metsäisellä alueella kulkevassa ojassa. Kuvaan on merkitty myös kävelyväylä Rahkasuonkadulle (musta nuoli).
