KALEVA-HAKAMETSÄ- PAIKALLISKESKUS

KAAVA-ALUEEN 8826 MAAPERÄ- JA POHJAVESI TUTKIMUKSET 2021

AK 8826, KALEVA-HAKAMETSÄ-PAIKALLISKESKUKSEN
MAAPERÄ- JA POHJAVESITUTKIMUKSET

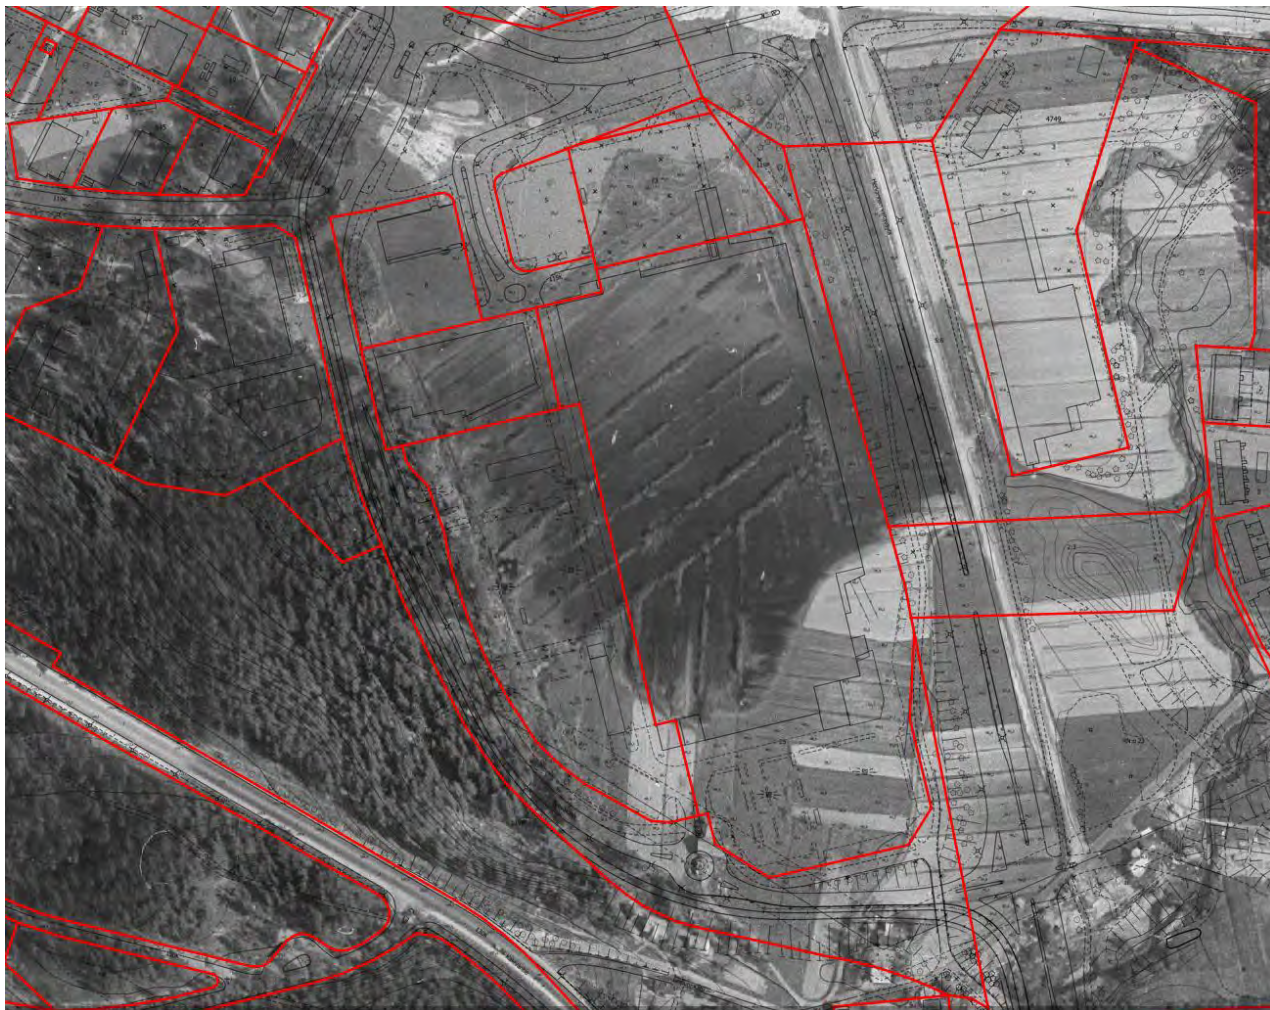
Kuvassa 1 on esitetty tutkimusalueen kiinteistörajoja vuoden 1956 ilmakuvasa. Kuvan yläosassa näkyy todennäköisesti savenoton seurauksena muodostunut ja vedellä täyttynyt painanne.

Kuva 1. Tutkimusalueen kiinteistörajat sijoitettuna vuoden 1956 ilmapäätökuvaan. (Oskari-karttapalvelu)

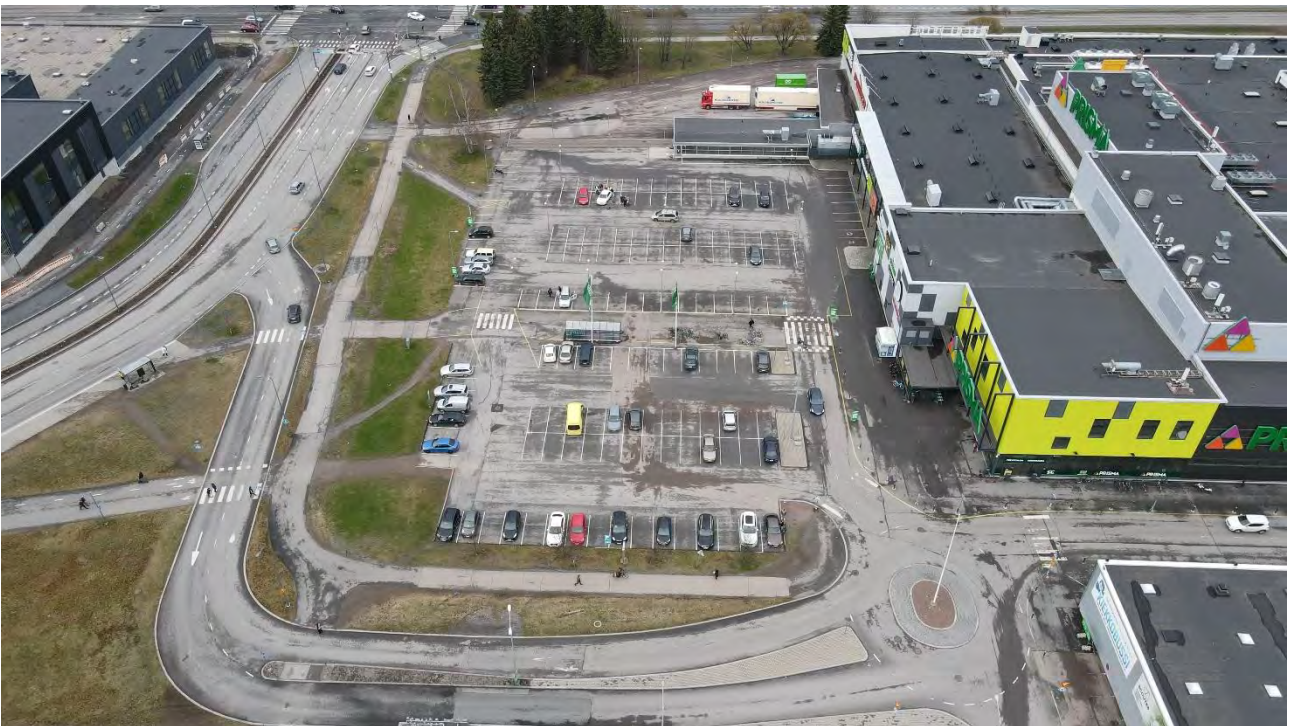
Kuva 4. Alueen pohjoisosaa 10.5.2021. Unionin huoltoasema on sijainnut aikanaan kuvan alaosan pysäköintialueella.

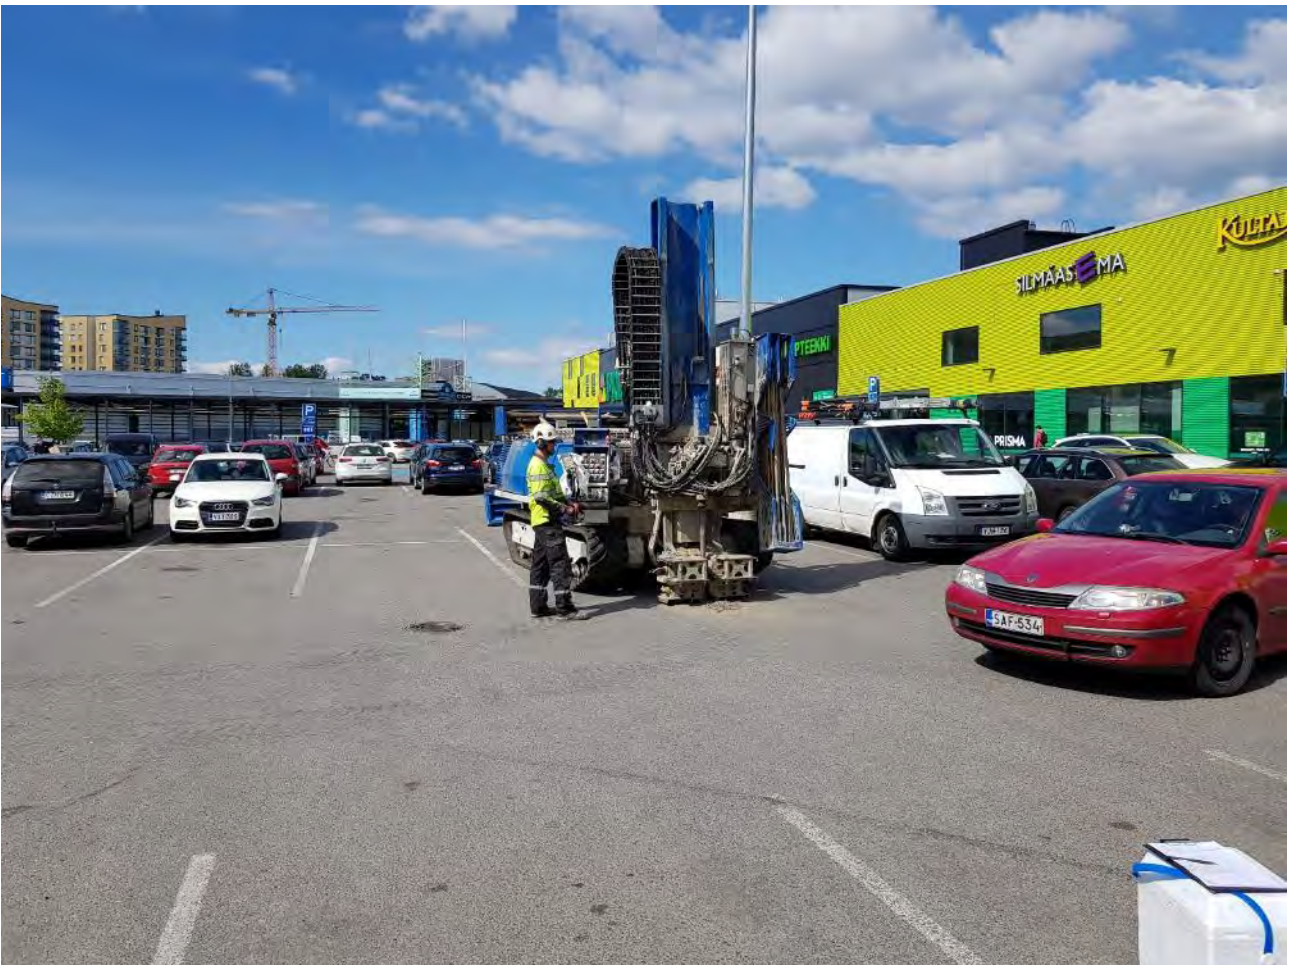
Kuva 10. Kairausnäytteenotto pisteen RKP12 kohdalla 1.6.2021.

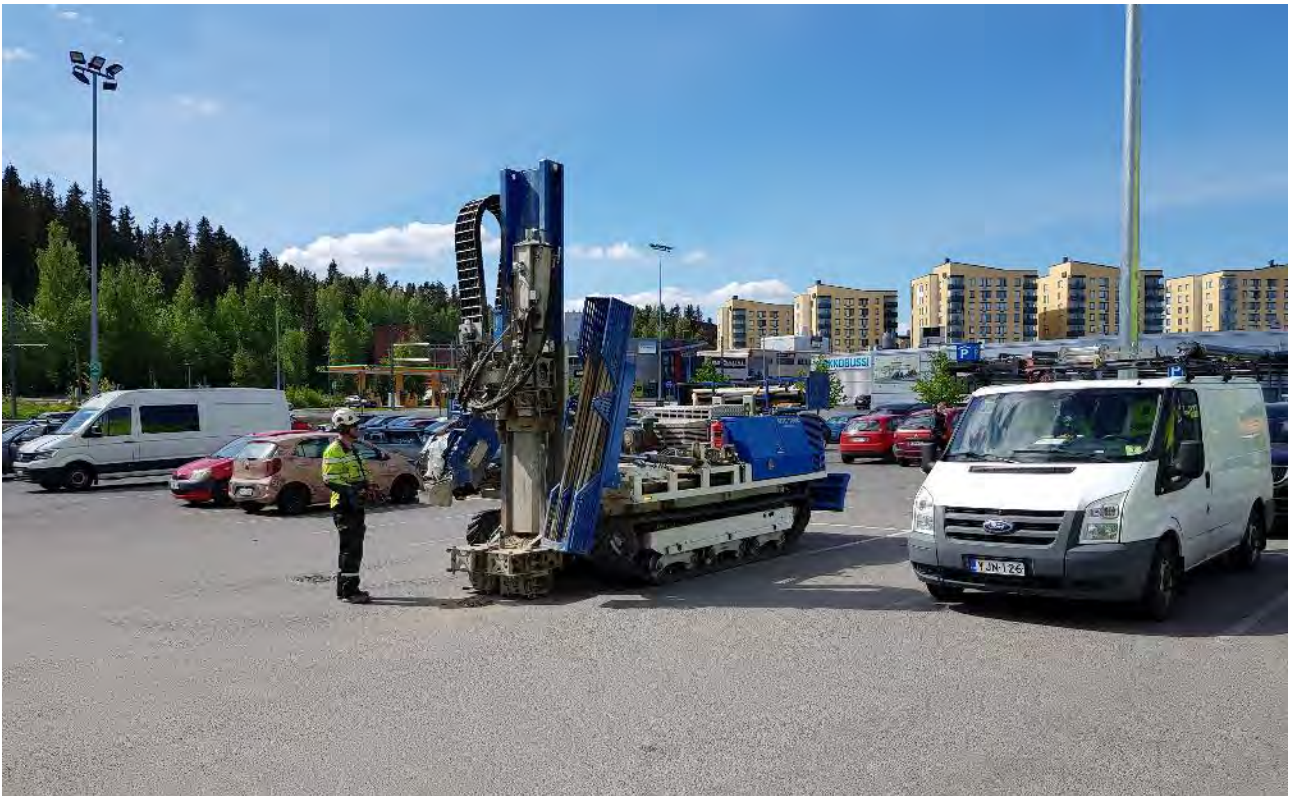
Kuva 11. Kairausnäytteenotto pisteen RKP31 kohdalla 1.6.2021.

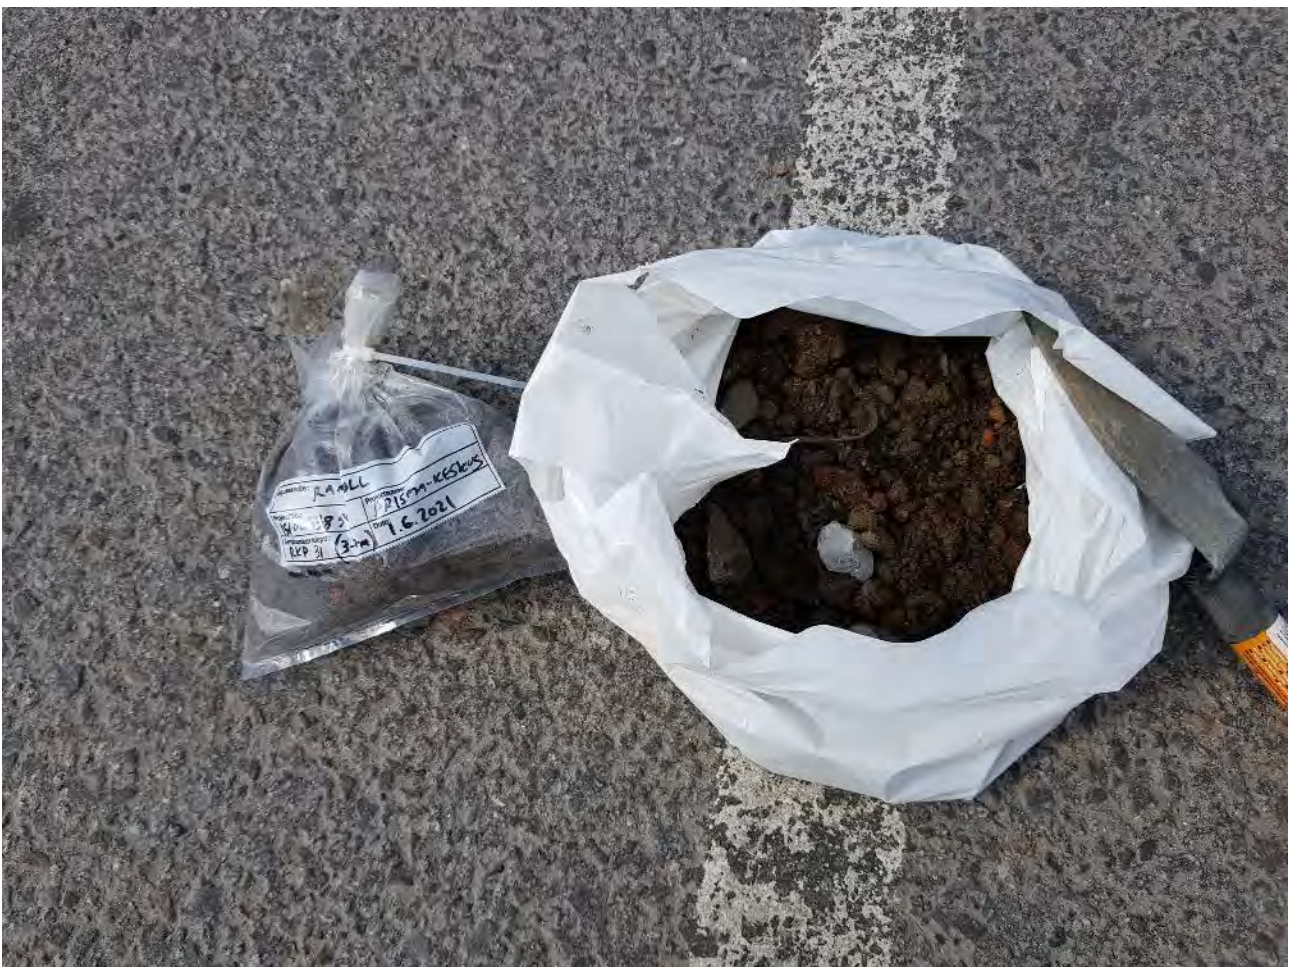
Kuva 12. Kairauspisteen RKP31 sekalaista täyttöä 1.6.2021.

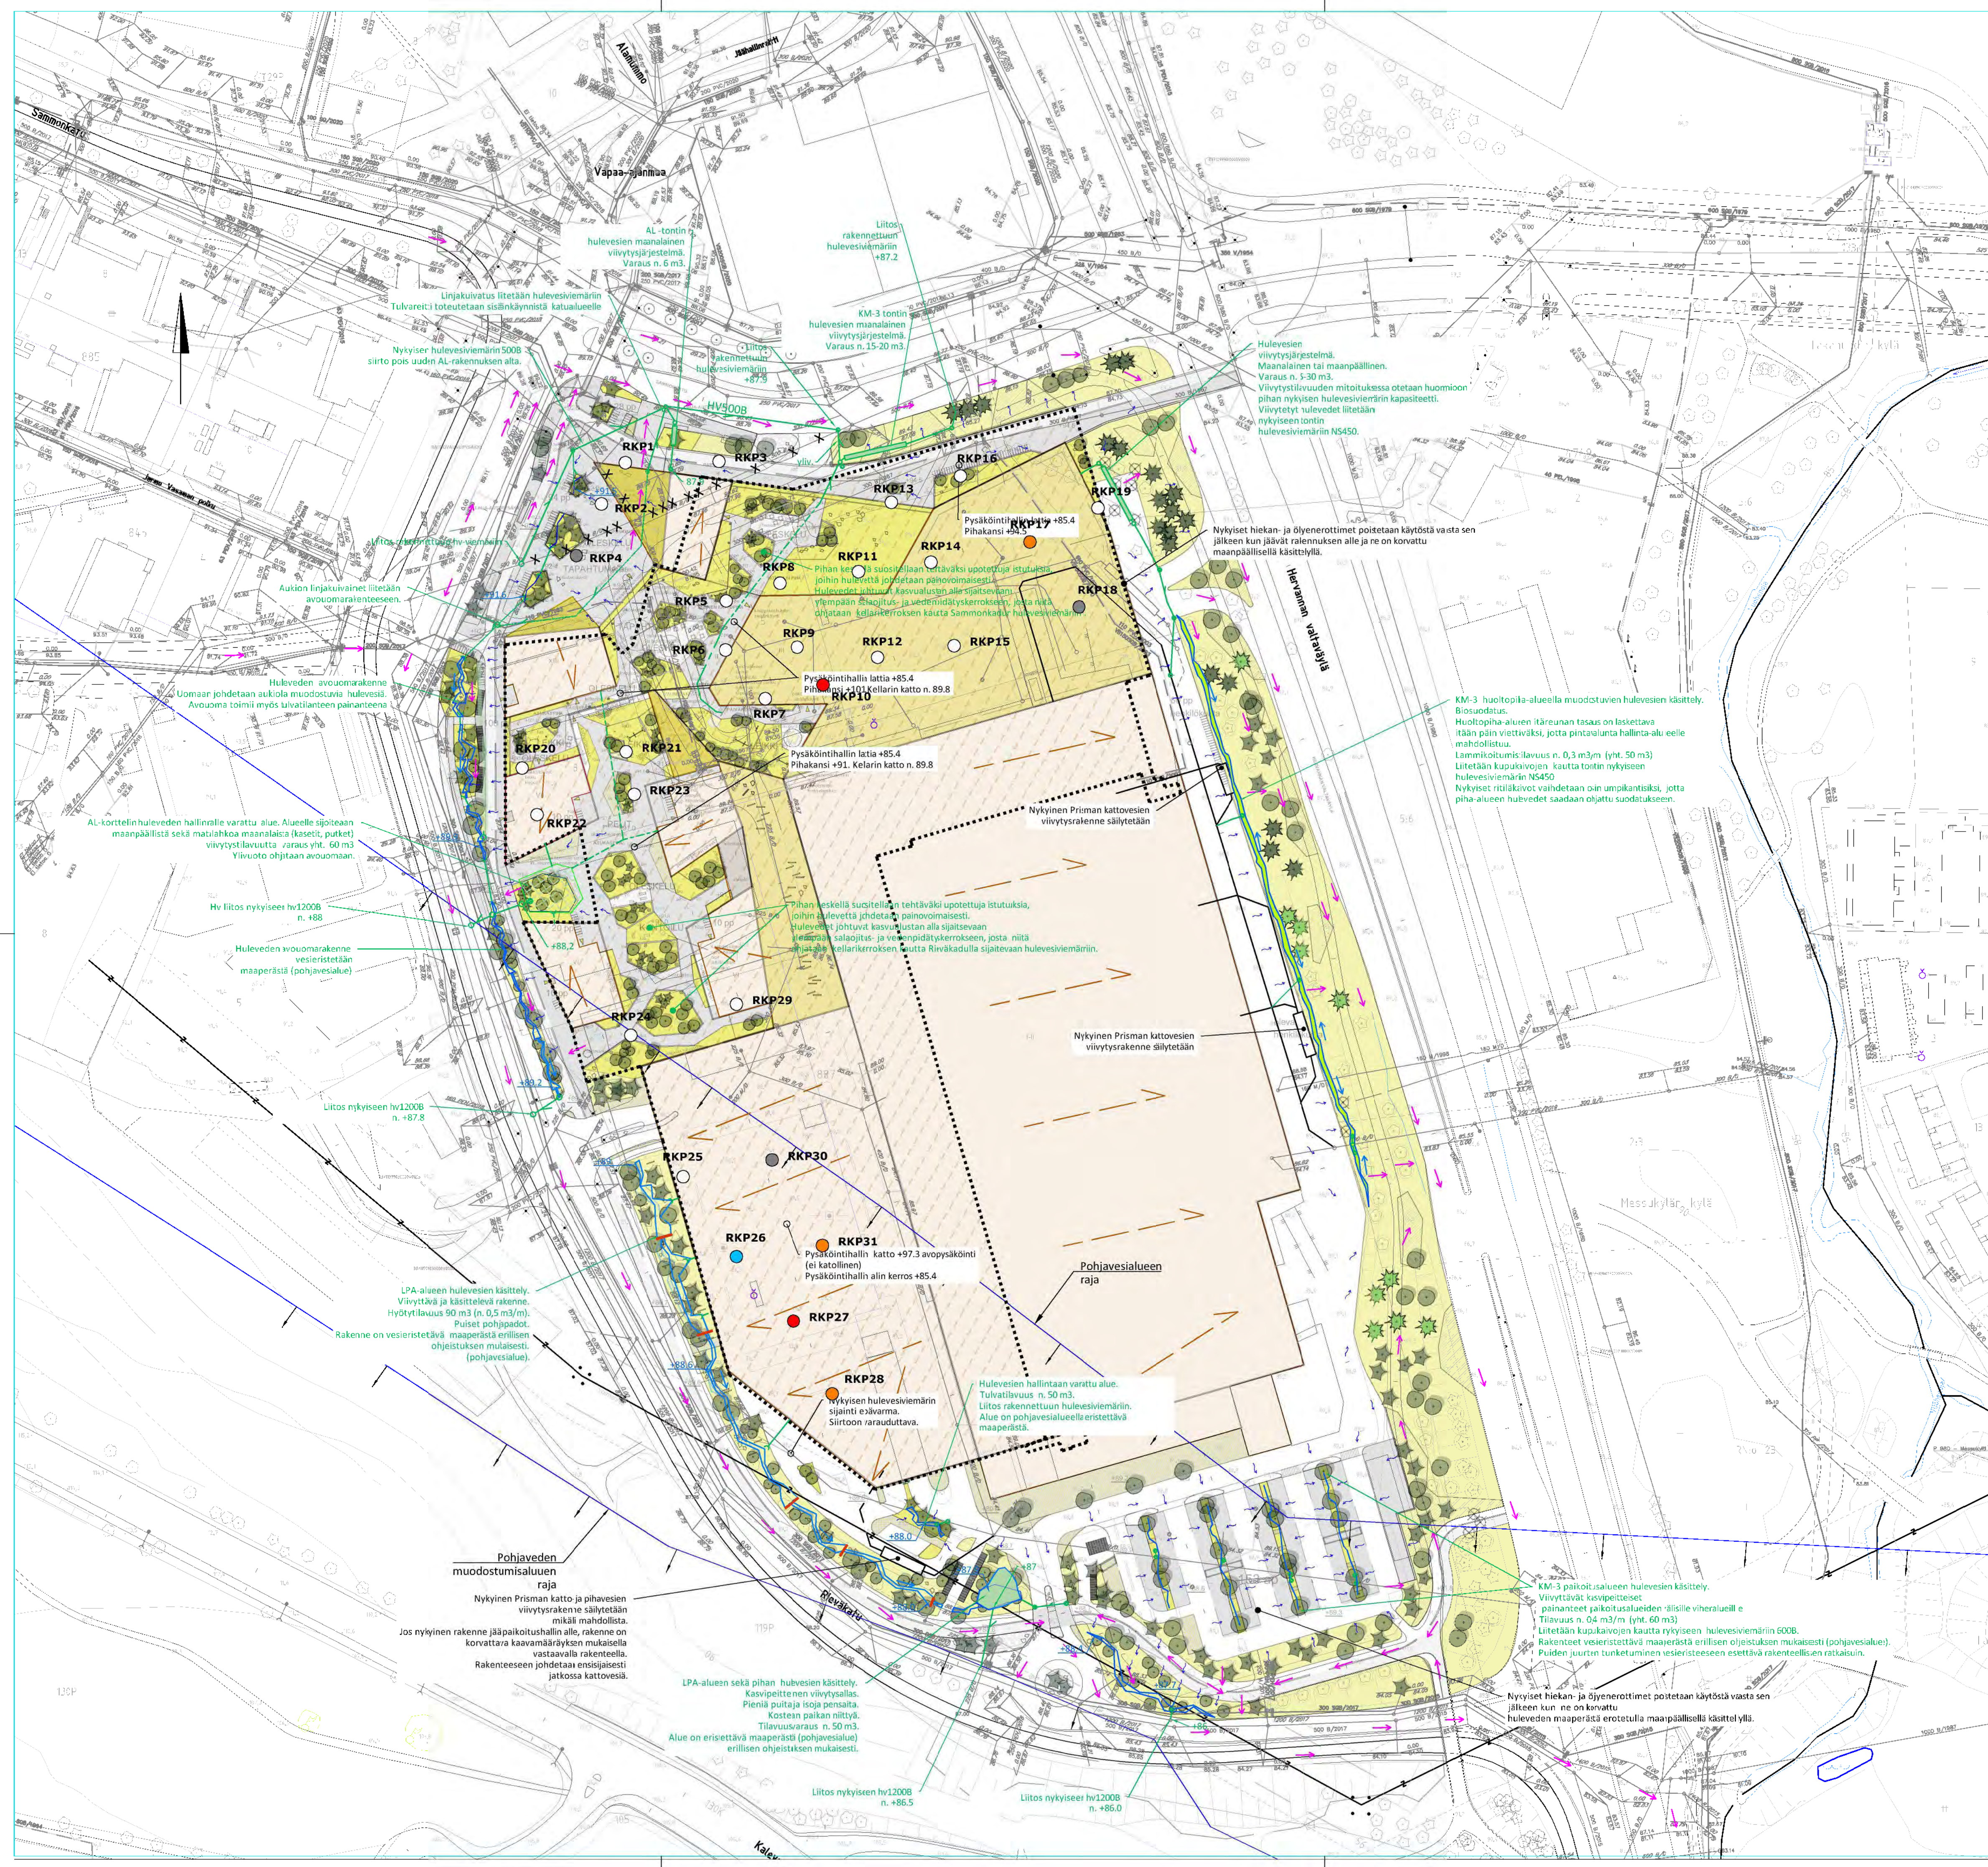
→ Suunniteltu tai nykyinen tulvareitti
→ Suunniteltu tai nykyinen pintavalunnan suunta
→ Nykyinen säilyvä hulevesiviemäri
→ Suunniteltu ohjellinen hulevesiviemäri/
 maanalaisten tilaan sijoitettava hulevesiviemäri
→ Suunniteltu alustava vesijuoksu korkeustaso
→ Suunniteltu huleveden kaivo, tarkastuskaivo ja ritiläkantainen kaivo, ohjellinen
→ Suunniteltu huleveden maanalaisten hallintarakenteen, ohjellinen sijainti
→ Suunniteltu huleveden maanpäällisen hallintarakenteen, suositellaan imeyttävää ja suodattavaa biosuodatusrakennetta, ohjellinen sijainti
→ Suunniteltu huleveden maanpäällisen hallintarakenteen. Suunniteltu alustava pohjan korkeustaso
→ Suunniteltu/alustava kattoveden pääjohdatusuunta
→ Katto, nykyinen ja laajennukset
→ Keltainen alue kuvaa suunniteltua viherkattoa
→ Pohjavesialueen raja. Nuoli osoittaa pohjavesialueeseen päin.
→ Suunniteltu maanalaisten pysäköintialue. Rajaus viitteellinen.
