# Lukonkierikka & Lukonlysti

KERROSTALOT JA LUHTIRAKENNUKSET, LUKONMÄKI, RAKENNUSINVENTOINTI

Arkkitehtitoimisto Neva Oy 2023

Lukonkierikka & Lukonlysti, Inventointi 10.02.2023

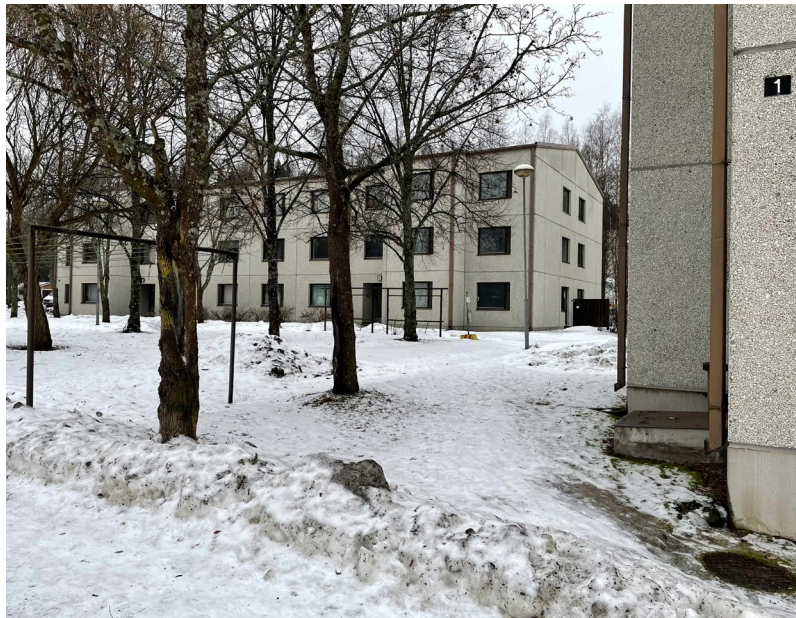
← Lukonkierikka Yrttikadulta kuvattuna. Kuvassa näkyy julkisivun pesubetonipinta, julkisivulaattojen saumaus ja ruskeat julkisivudetaljit.

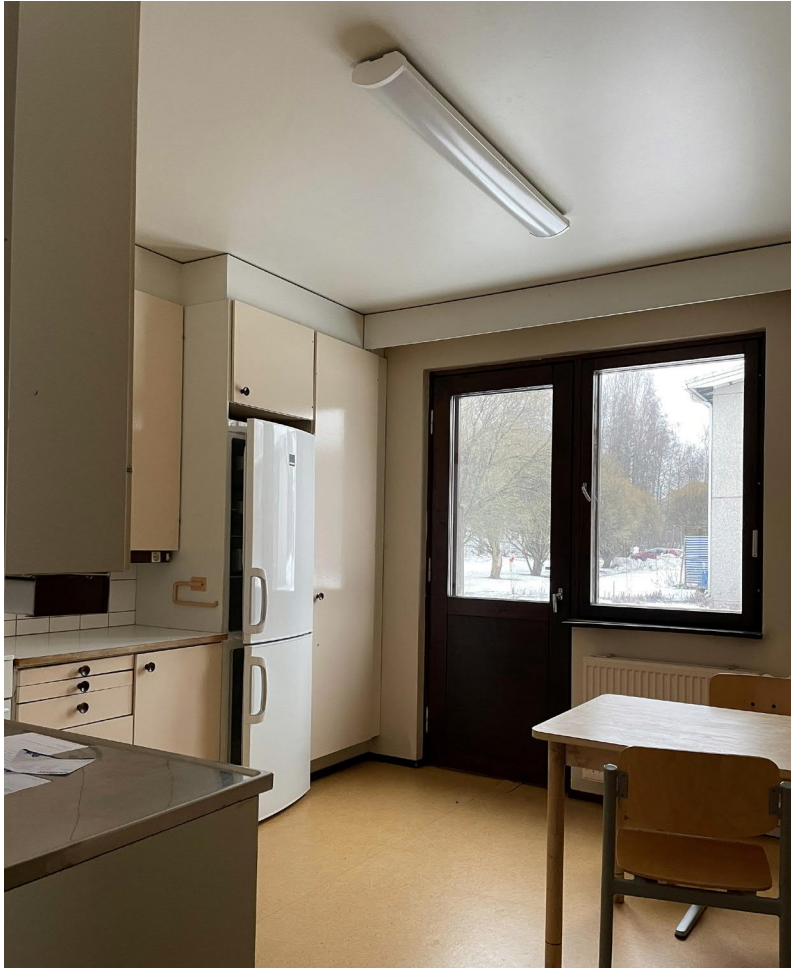
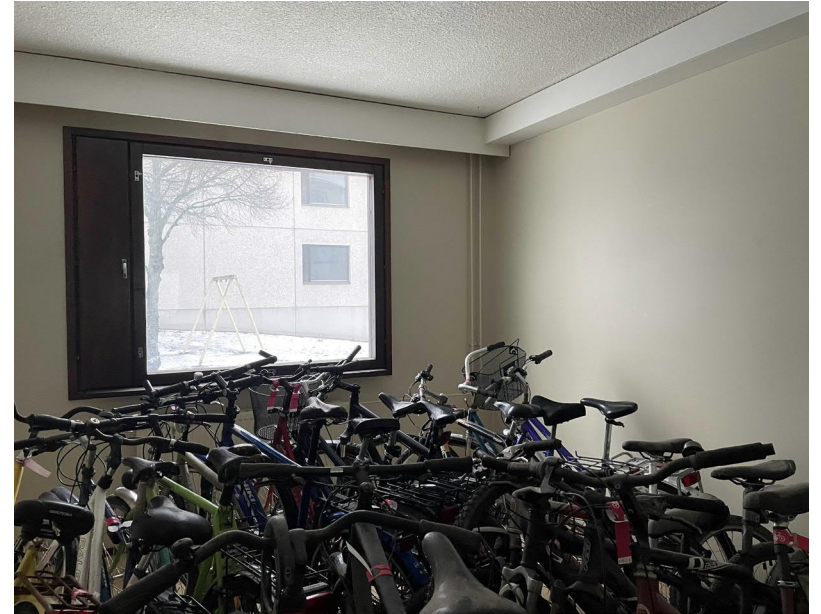
- ↑ Lukonkierikan kaksion keittiö maantasokerroksessa
- ↗ Lukonkierikan kaksion huone, joka toimii parhaillaan merkitsemättömien pyörien varastona. Ensimmäisen kerroksen asunnot eivät ole asuinkäytössä asunnoissa ilmenneiden sisäilmaongelmien takia.
- Lukonkierikan porrashuone. Porrashuoneet olivat hyvässä ja siistissä kunnossa.

Silmävaraisesti tarkasteltuna (helmikuu 2023), Lukonkierikka on niin sisä- kuin ulkotiloitaankin varsin alkuperäisessä kunnossa. Porrashuoneisiin on tehty todennäköisesti vuosien saatossa pintamaalausta, kuten asuntojen seiniinkin. Kylpyhuoneiden pinnat on todennäköisesti myös uusittu jossakin kohtaa, vaikka nykyiset muovimattoiset pinnat ovat jo uusimisen tarpeessa. C-D-rakennuksessa alimman kerroksen asunnot on otettu pois asuinkäytöstä sisäilmaongelmien takia. Rakenteiden kuntotutkimus on suositeltavaa toteuttaa.

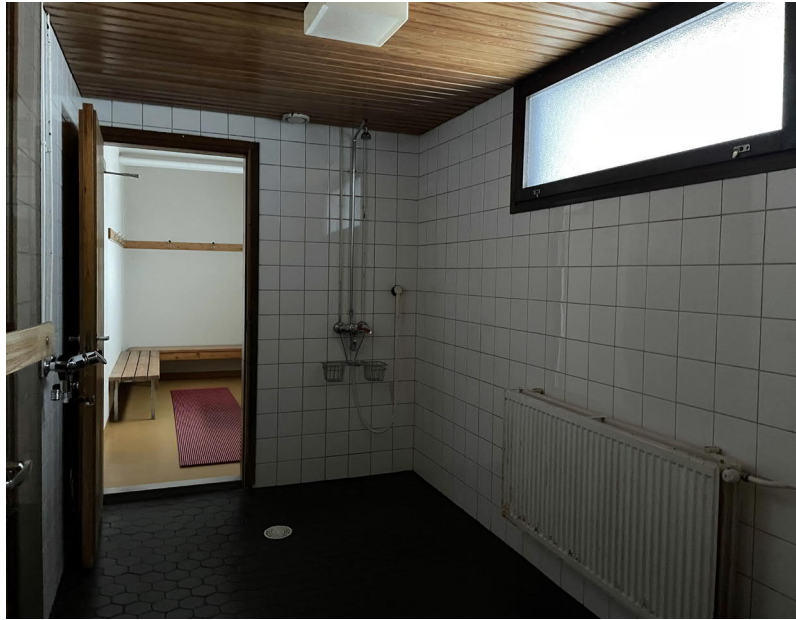
↑ Lukonkierikan saunatilojen suihkuhuone. Rakennusten osoitetut yhteistilat on suunniteltu riittävän väljiksi.

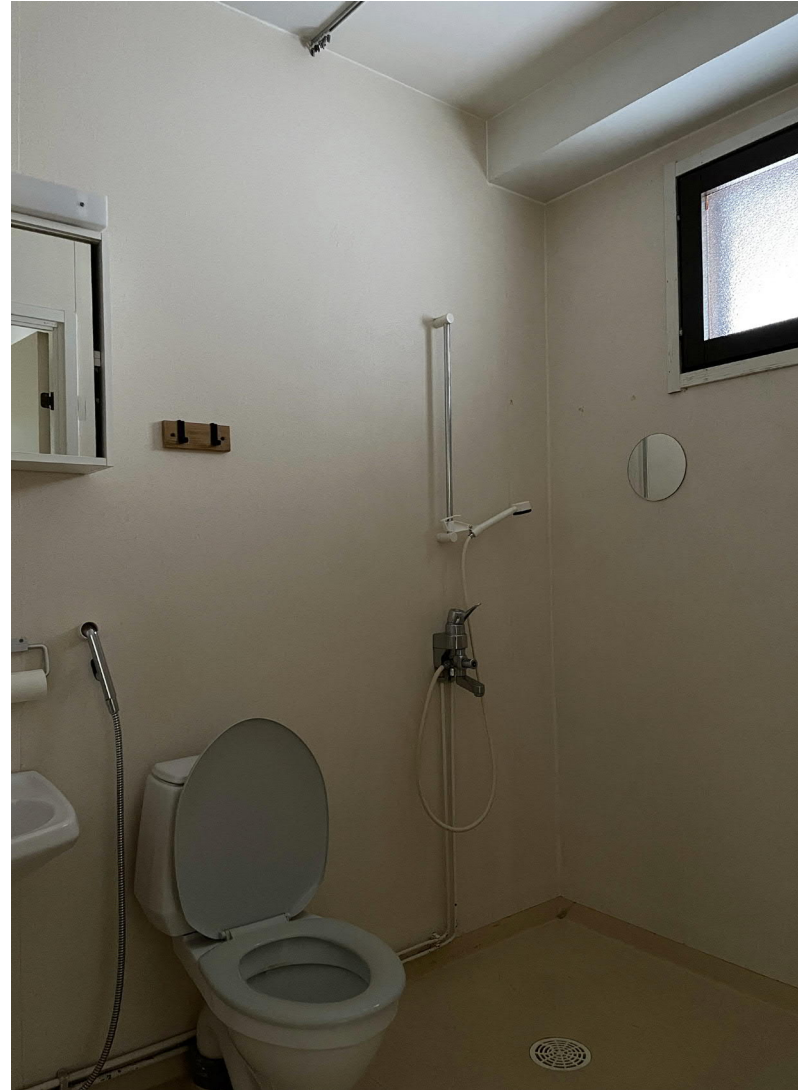
- ↑ Kylpyhuoneen suihku- ja wc-tila
- ↖ Asuinhuoneessa ei havaittu korvausilmaventilejä.
- ← Luhtiasunnon eteinen
