Tampereen virtavesiseurannan koosteraportti 2022

KVYY Tutkimus Oy

nro 823/23

Tutkimusraportti nro 823/23, 30.11.2023

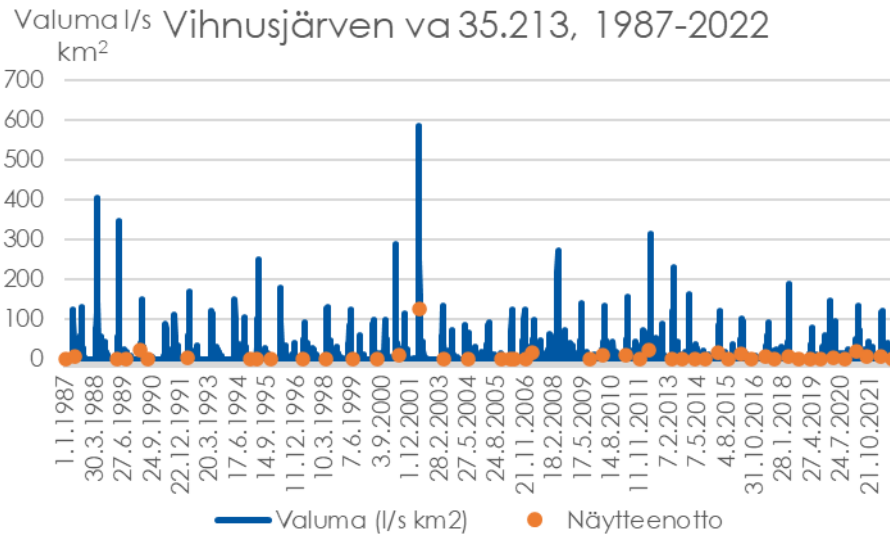
Kuva 3.2 Vihnusjärven valuma-alueen valumat (l/s km²) vuosina 1987–2022. Oranssit pisteet kuvaavat näytteenottoajankohtia. Lähde: WSFS-Vesistömallijärjestelmä/Vemala.

Vihnusjärven tarkkailun näytteenotto on pääasiallisesti osunut sellaisiin ajankohtiin, jolloin valuma on ollut vähäinen (Kuva 3.2).

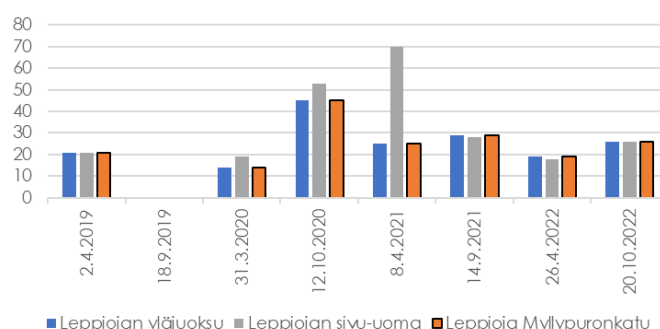
Kuva 3.7 Leppiojan yläjuoksun, Leppiojan sivu-uoman ja Leppioja Myllypuronkatu -tarkkailupisteen ravinnepitoisuudet vuosina 2019–2022.

Typipitoisuudet ovat olleet korkeat ja selvästi suurempia kuin pääuoman pitoisuudet (Kuva 3.7). Sivuuoman korkea sähkönjohtavuus on nostanut sähkönjohtavuutta pääuoman alapuolisella pisteellä. Leppiojan yläpuolisen pisteen ja sivuuoman välille laskee myös maankaatopaikan vesiä, jotka voivat osaltaan vaikuttaa veden laatuun Leppiojan Myllypuronkadun pisteellä.

Fosforipitoisuudet ovat olleet pääosin vain hieman koholla luonnontasosta (<20 µg/l) lukuun ottamatta vuosia 2020 ja 2021, jolloin pitoisuudet olivat luonnontasoon nähden 2–3-kertaiset (Kuva 3.7). Pääuomaan verrattuna sivuuoman fosforipitoisuus on ollut samankaltainen. Sivuuoman korkeat typipitoisuudet sekä korkea sähkönjohtavuus on todennäköisesti heikentänyt Leppiojan veden laatua alemmalla tarkkailupisteellä. Keskimäärin vesi on sivuuomassa ollut rehevä-erittäin rehevä.

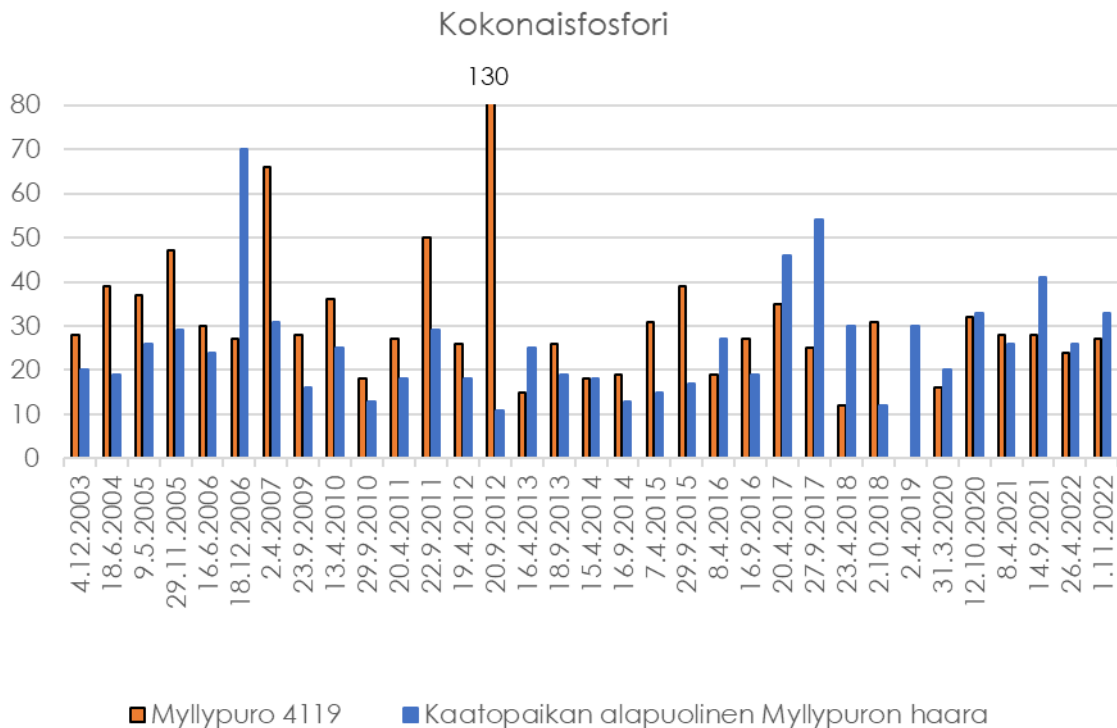
Kuva 3.19 Myllypuro 4119 ja kaatopaikan alapuolisen Myllypuron haara -tarkkailupisteiden ravinnepitoisuudet.

havaittavissa lievä nouseva suuntaus (Kuva 3.19). Verrattuna Myllypurossa sijaitsevaan yläpuoliseen pisteeseen Kaatopaikan alapuolisessa Myllypuron haarassa ravinnepitoisuudet ovat olleet pääsääntöisesti Myllypuroa suuremmat. Hygieeniseltä laadultaan vesi on ollut pääosin erinomaista lukuun ottamatta syksyllä 2021 mitattua yksittäistä korkeampaa E. coli -pitoisuutta (1300 pmy/100 ml).

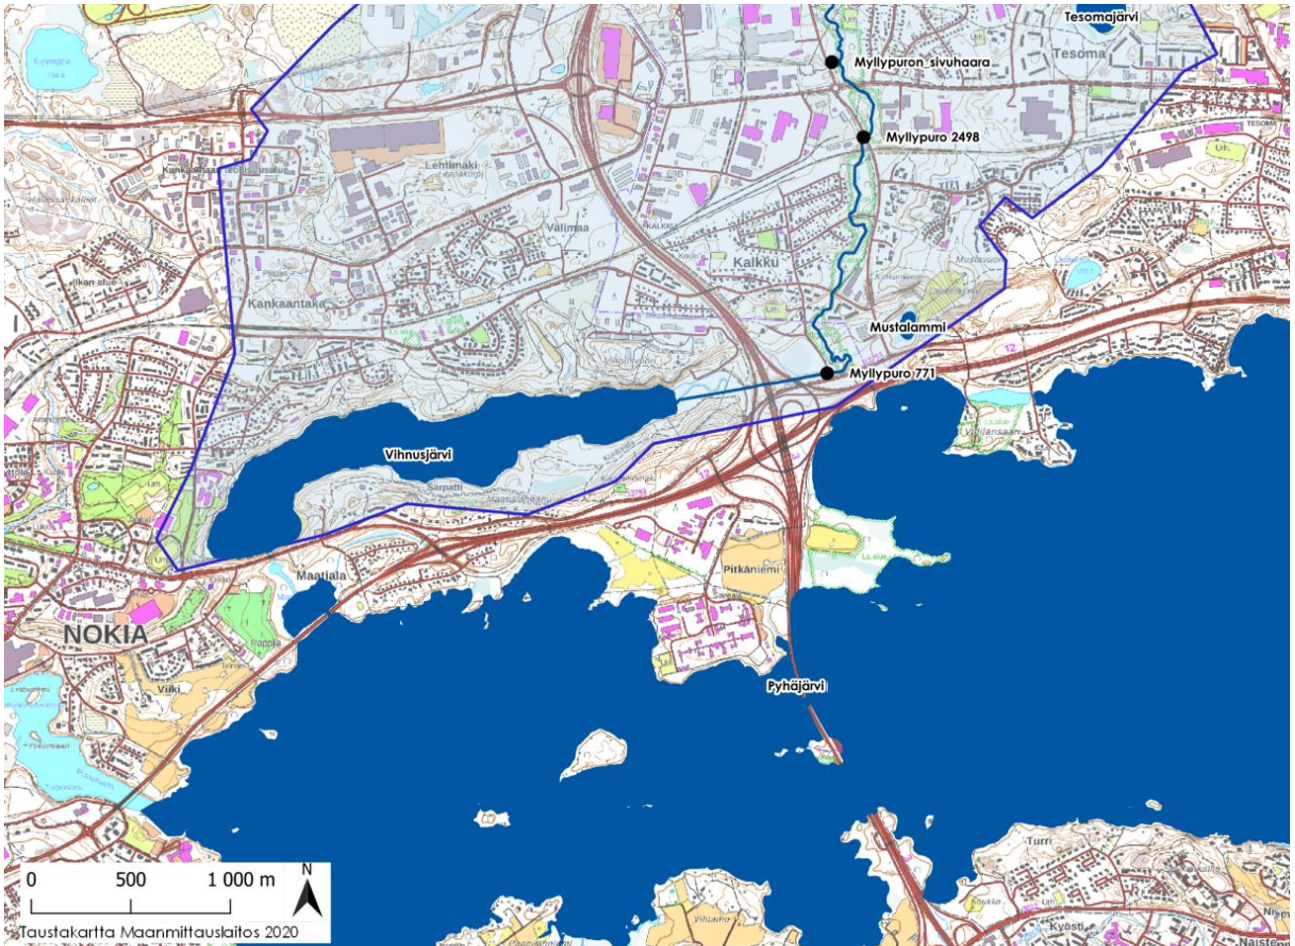
Kuva 3.20 Myllypuron sivuhaaran, Myllypuro 2498 ja Myllypuro 771 -tarkkailupisteiden sijainti. Lähde: SYKE avoimet aineistot 5/2020.

Uoma alkaa Nokian puolelta metsäalueelta, virtaa teollisuusalueiden välissä ja alittaa kolmostien. (Kuva 3.20). Noin puolet uomasta sijaitsee Nokian puolella. Uoma virtaa teollisuusalueiden välissä ja yhtyy Myllypuroon. Valuma-alueelle on rakenteilla 60 hehtaarin työpaikka-alue. Myllypuron sivuhaara on ollut tarkkailussa vuodesta 2019 ja näytteet on otettu kaksi kertaa vuodessa, keväisin ja syksyisin. Veden pH näytteissä on ollut emäksinen (Taulukko 3.8). Sähkönjohtavuus on ollut selvästi koholla luonnontasosta (<math><10\text{ mS/m}</math>). Vesi on ollut ruskeaa. Veden hygieeninen laatu on pääosin ollut erinomainen.

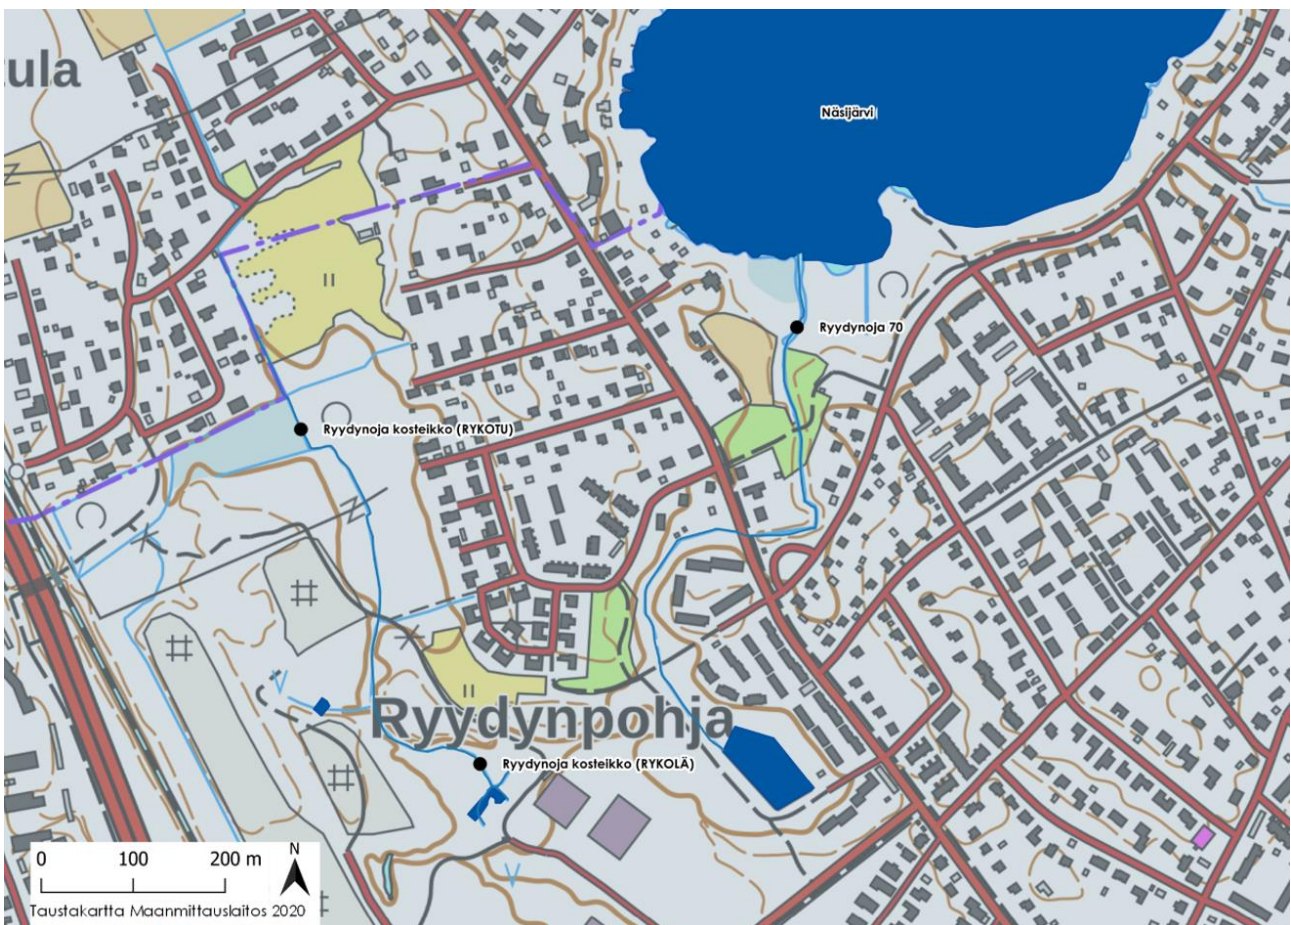
Kuva 3.48 Ryydynoja 70 tarkkailupisteen sekä Ryydynojan kosteikon tulevan (RYKOTU) ja lähtevän (RYKOLÄ) veden tarkkailupisteiden sijainnit. Lähde: SYKE avoimet aineistot 5/2020.

Ryydynoja kuuluu Näsijärven lähialueeseen. Uomalla ei ole kolmannen vesienhoitokauden ekologisen tilan luokitusta. Uomassa on havaittu arvokasta sammakko- ja lintulajistoa, vaikkakin siellä on tehty myös runsaasti vieraslajihavaintoja (jättiputki ja -palsami) (Afry 2022). Ryydynojan vedenlaatua on tutkittu havaintopisteeltä Ryydynoja 70 (Kuva 3.48). Lisäksi Ryydynpohjassa on tutkittu Ryydynpohjan kosteikon tulevan ja lähtevän veden laatua (Kuva 3.48). Näsijärven lähialueen osalta Vemalan valumia ei nähty mielekkääksi tarkastella, koska valuma-alue on niin suuri.

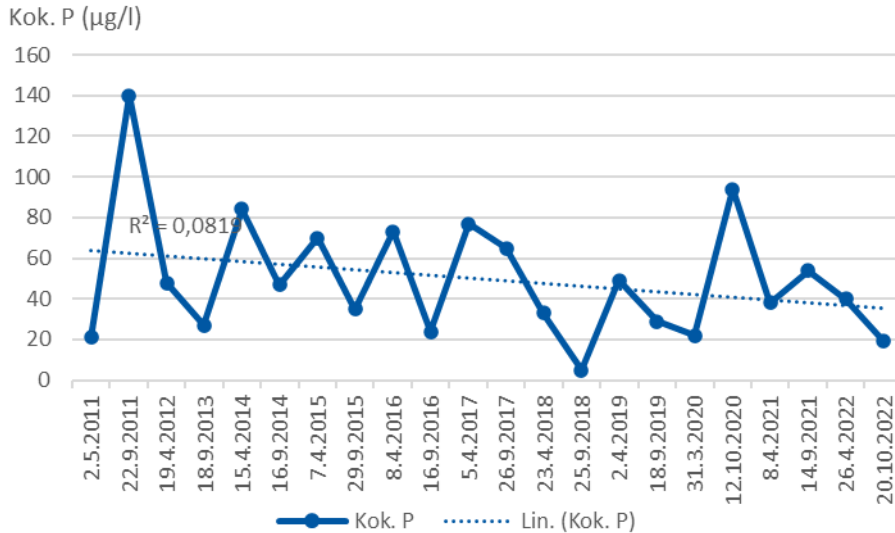
Kuva 3.50 Ryydynoja 70 -tarkkailupisteen kokonaisfosforipitoisuudet tarkkailuvuosina 2011–2022.
