Tutkimusraportti

KALEVAN ISKU JA TAMPERE AREENA, TAMPERE

MAAPERÄN HAITTA-AINETUTKIMUS JA PUHDISTUSTARPEEN ARVIOINTI

Viite 1510036911

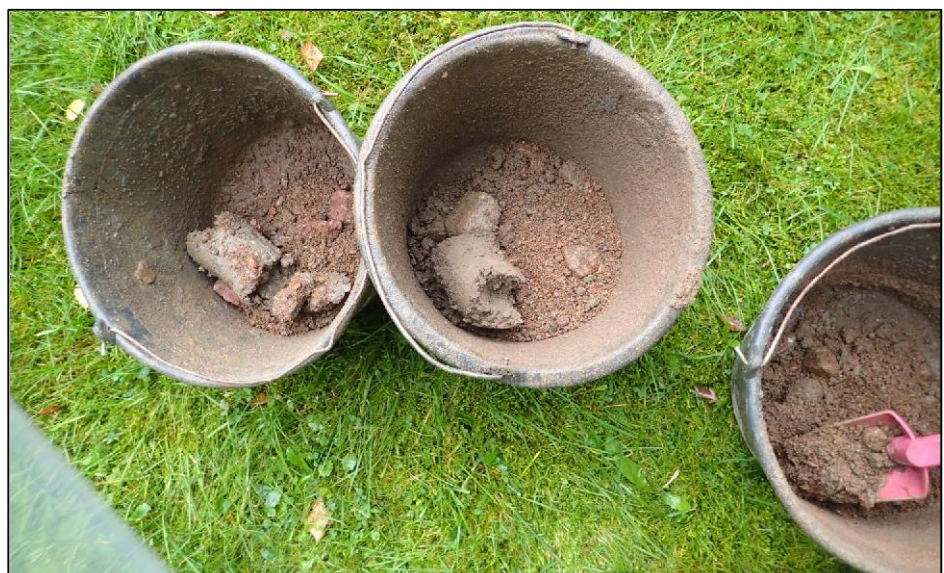
Nro	Syvyys, m	Kosteus (1...5)	Pilaantuneisuus (1...5)	T/L	Kuvaus
1	0-0,8	1	1	T	ei hajua
2	0,8-2	1	1	T	ei hajua
3	2-2,6	1	1	T	ei hajua
4	2,6-3	1	1	L	ei hajua
5	3-3,7	3-4	1	L	ei hajua
6	3,7-4	2-3	1	L	ei hajua

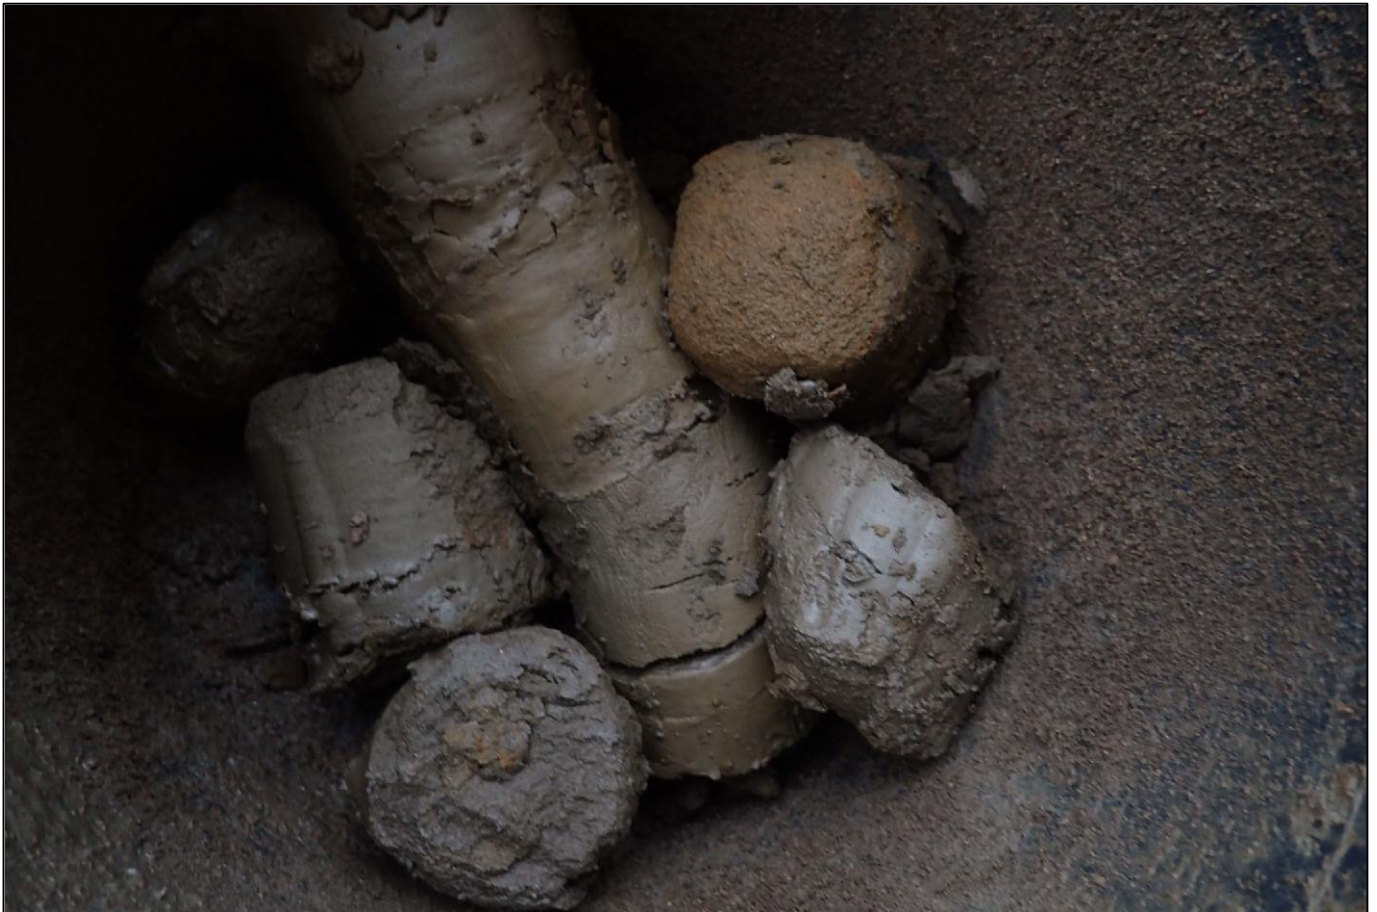
NÄYTETUNNUS: P3

Nro	Syvyys, m	Kosteus (1...5)	Pilaantuneisuus (1...5)	T/L	Kuvaus
1	0-0,5	1	1	T	kiviä, ei hajua
2	0,5-0,7	1	1	T	kiviä, ei hajua
3	0,7-1	1	1	T	kiviä, ei hajua
4	1-1,4	1-2	1	T	ei hajua
5	1,4-2	1	1	T/L	ei hajua
6	2-2,5	1	1	T	ei hajua
7	2,5-3	1-2	1	L	ei hajua
8	3-3,5	4	1	L	ei hajua
9	3,5-4	3-4	1	L	ei hajua

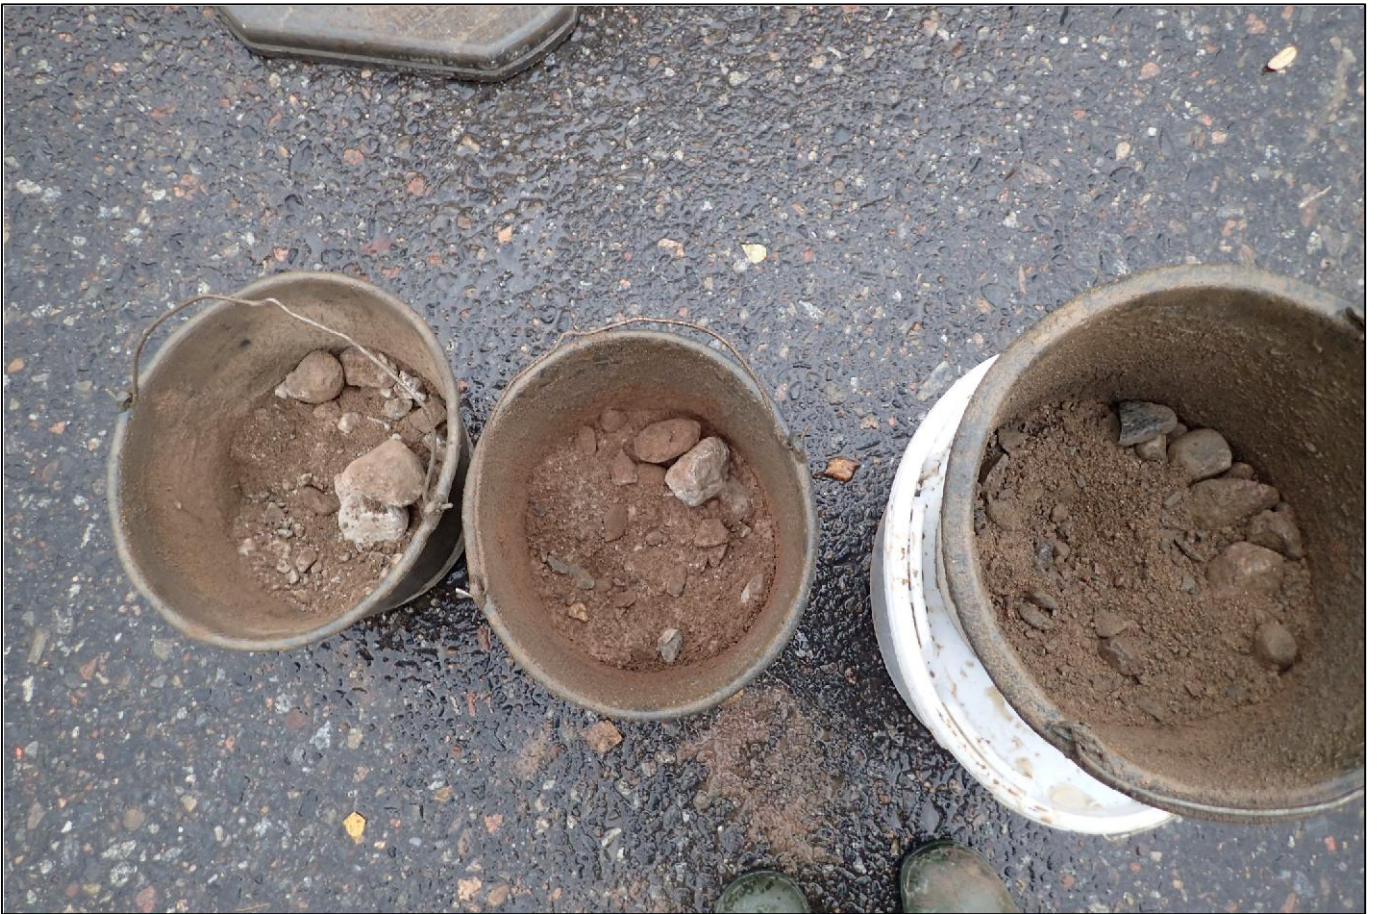
NÄYTETUNNUS: P5

Nro	Syvyys, m	Kosteus (1...5)	Pilaantuneisuus (1...5)	T/L	Kuvaus
1	0-0,5	1	1	T	kiviä, ei hajua
2	0,5-1	1	1	T	kiviä, ei hajua, punertavaa
3	1-1,6	1	1	T	kiviä, ei hajua
4	1,6-2	1	1	T	kiviä, ei hajua
5	2-2,8	1	1	T	kiviä, ei hajua
6	2,8-3	1	1	T	kiviä, ei hajua
7	3-3,3	1	1	L	ei hajua
8	3,3-3,5	1	1	L	ei hajua
9	3,5-4	1	1	L	ei hajua
10	4-5	1	1	L	ei hajua

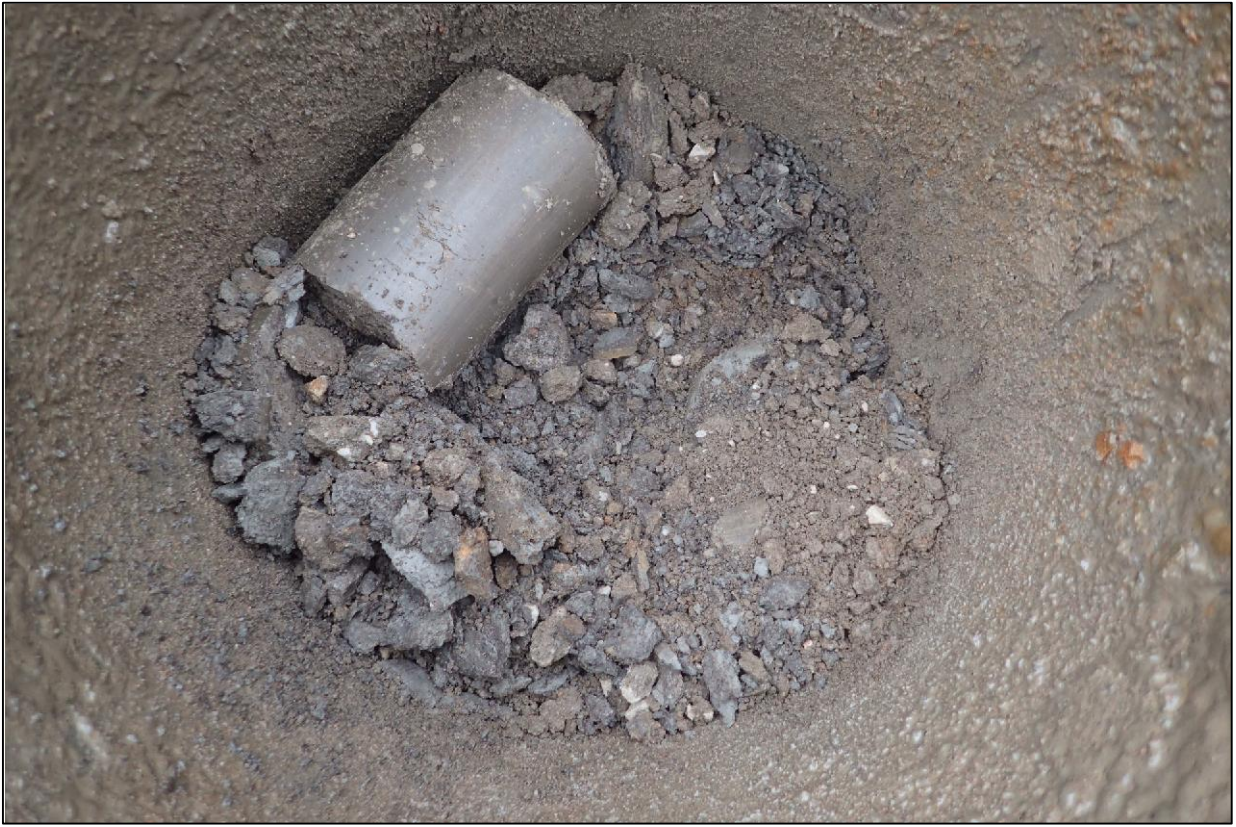
NÄYTETUNNUS: P6

Nro	Syvyys, m	Kosteus (1...5)	Pilaantuneisuus (1...5)	T/L	Kuvaus
1	0-0,5	1	1	T	kiviä, ei hajua
2	0,5-1	1	1	T	kiviä, ei hajua
3	1-1,8	1	1	T	kiviä, ei hajua
4	1,8-2	1	1	T/L	kiviä, ei hajua
5	2-3	1	1	T/L	kiviä, ei hajua
6	3-3,4	1	1	T/L	kiviä, ei hajua
7	3,4-3,6	1	1	L	ei hajua
8	3,6-4	1	1	L	ei hajua

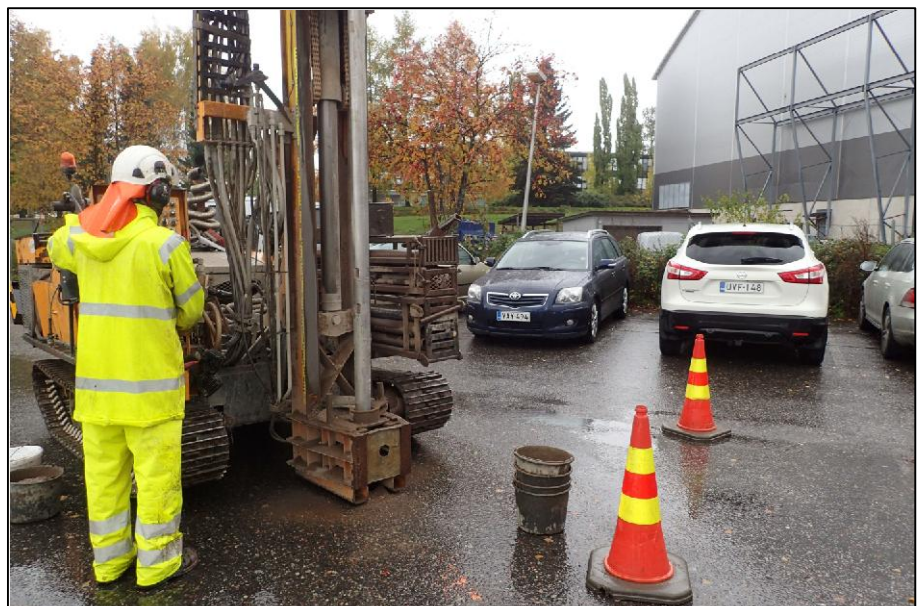
NÄYTETUNNUS: P7

Nro	Syvyys, m	Kosteus (1...5)	Pilaantuneisuus (1...5)	T/L	Kuvaus
1	0-0,5	1	1	T	kiviä, ei hajua
2	0,5-1	1	1	T	kiviä, ei hajua
3	1-2	1	1	T	kiviä, ei hajua
4	2-3	1	1	T	kiviä, ei hajua
5	3-4	1	1	T	kiviä, ei hajua
6	4-5	1	1	L	ei hajua

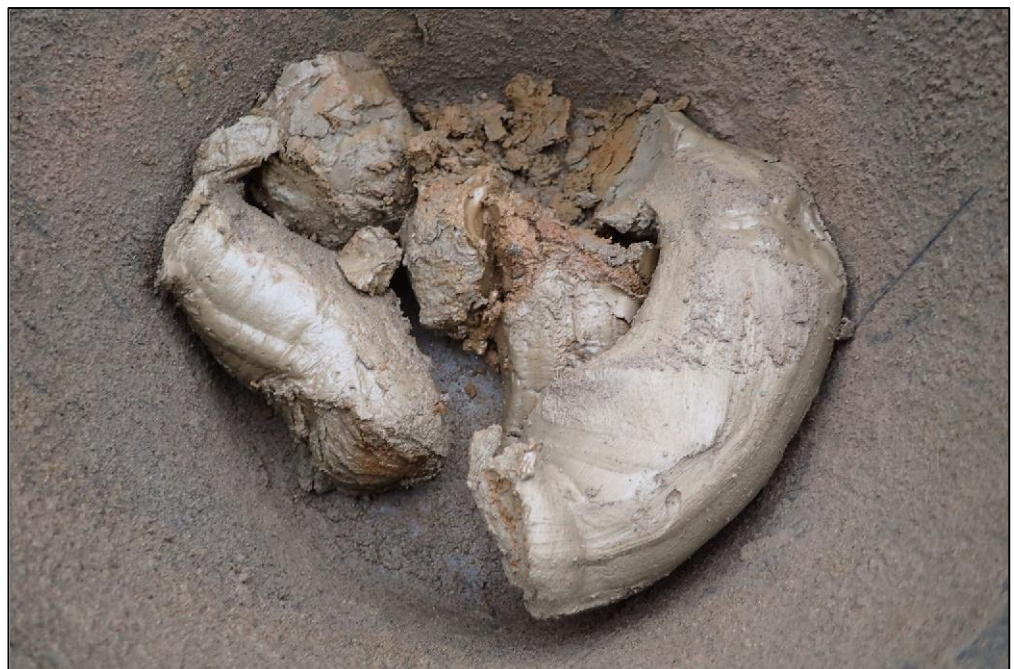
NÄYTETUNNUS: P11

Nro	Syvyys, m	Kosteus (1...5)	Pilaantuneisuus (1...5)	T/L	Kuvaus
1	0-0,5	1	1	T	ei hajua
2	0,5-1	1	1	L	ei hajua
3	1-2	1-2	1	L	ei hajua
4	2-3	1-2	1	L	ei hajua

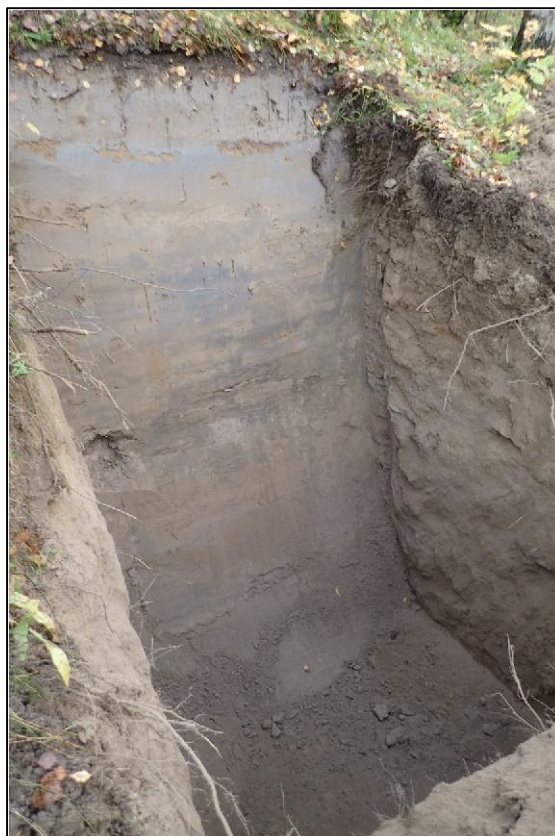
NÄYTETUNNUS: KK1

Ei					
Ei tavoitettu					
Nro	Syvyys, m	Kosteus (1...5)	Pilaantuneisuus (1...5)	T/L	Kuvaus
1	0-0,2	2	1	L	ei hajua
2	0,2-1,4	2	1	L	ei hajua
3	1,4-2,4	1	1	L	ei hajua, pölisevää
4	2,4-3	1	1	L	ei hajua, pölisevää

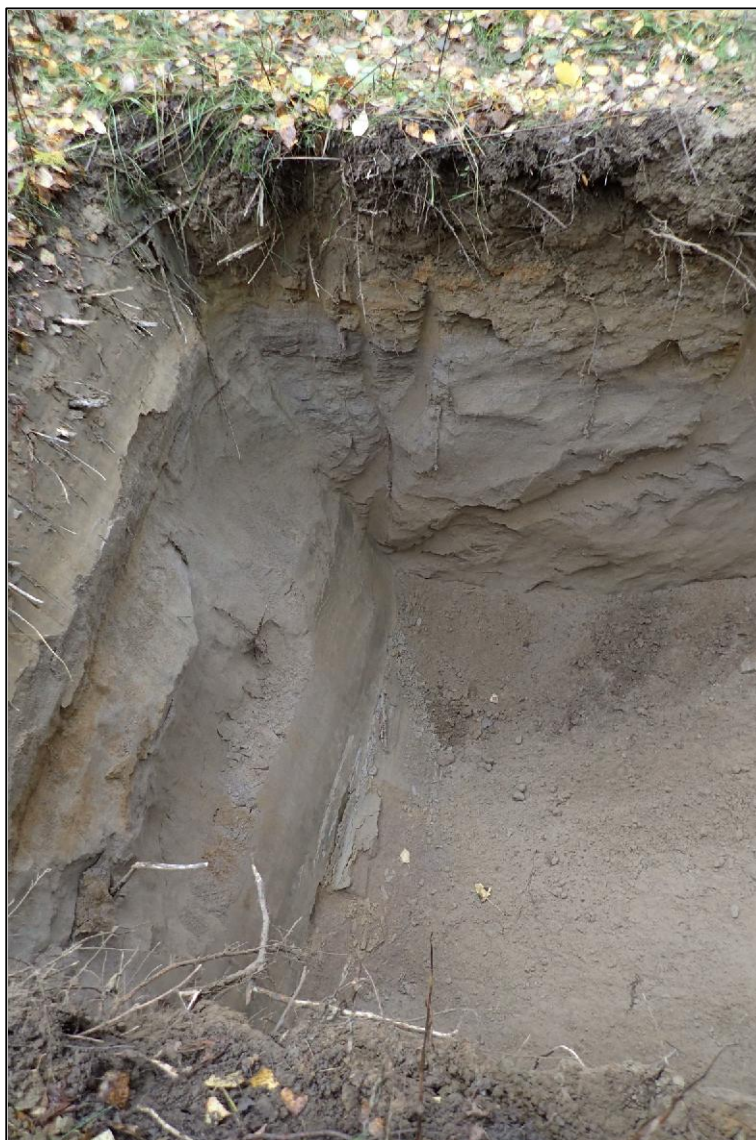
NÄYTETUNNUS: KK2

Nro	Syvyys, m	Kosteus (1...5)	Pilaantuneisuus (1...5)	T/L	Kuvaus
1	0-0,6	2	1	L	ei hajua
2	0,6-2,3	1	1	L	ei hajua, pölisevää

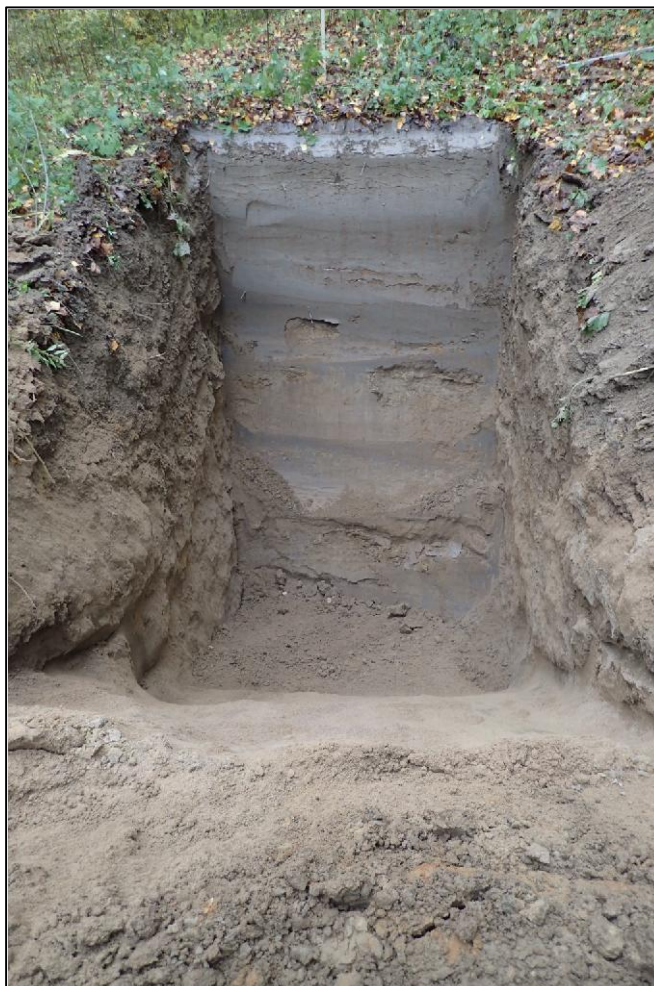
NÄYTETUNNUS: KK4

Nro	Syvyys, m	Kosteus (1...5)	Pilaantuneisuus (1...5)	T/L	Kuvaus
1	0-1	2	1	L	ei hajua
2	1-2	2	1	L	ei hajua
3	2-3,3	1	1	L	ei hajua

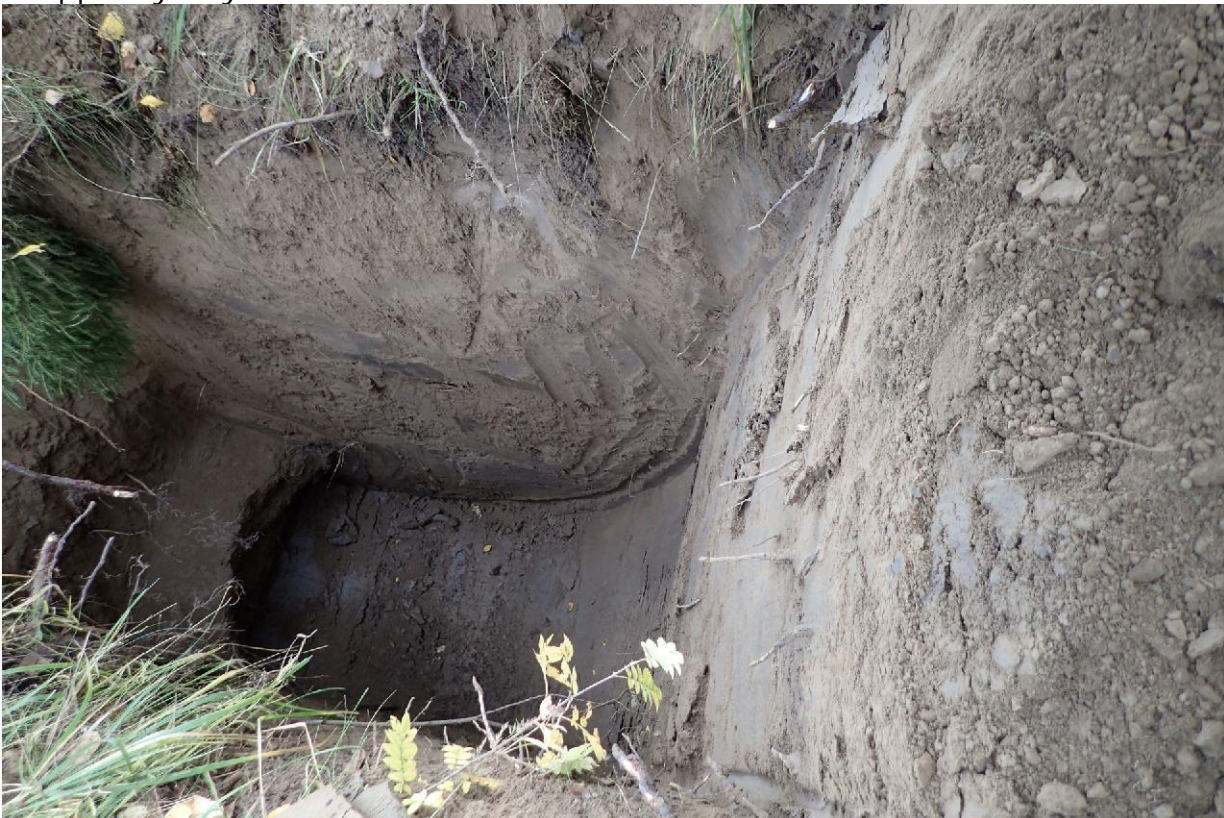
NÄYTETUNNUS: KK5

Nro	Syvyys, m	Kosteus (1...5)	Pilaantuneisuus (1...5)	T/L	Kuvaus
1	0-0,2	2	1	L	ei hajua
2	0,2-1,7	1	1	L	ei hajua
3	1,7-2,5	1	1	L	ei hajua

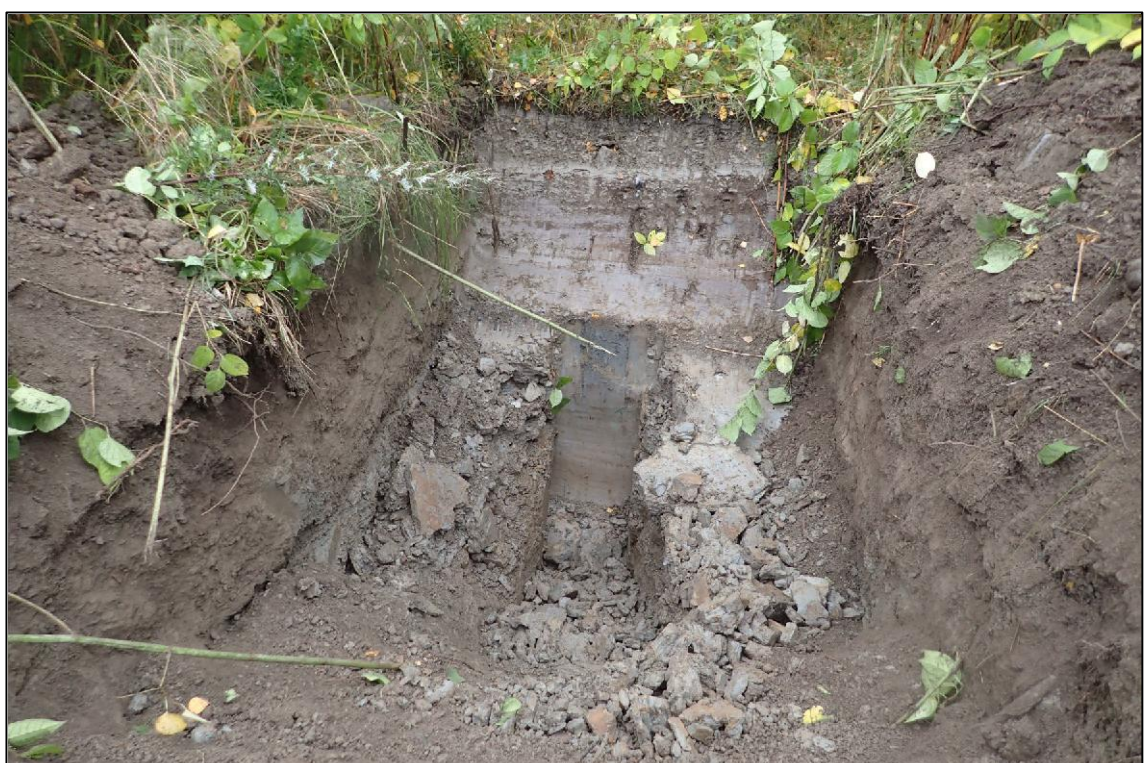
Nro	Syvyys, m	Kosteus (1...5)	Pilaantuneisuus (1...5)	T/L	Kuvaus
1	0-0,5	2	1	T	ei hajua
2	0,5-1,10	2	1	T/L	tiiltä, ei hajua
3	1,10-2,50	1	1	L	ei hajua, kovaa savea

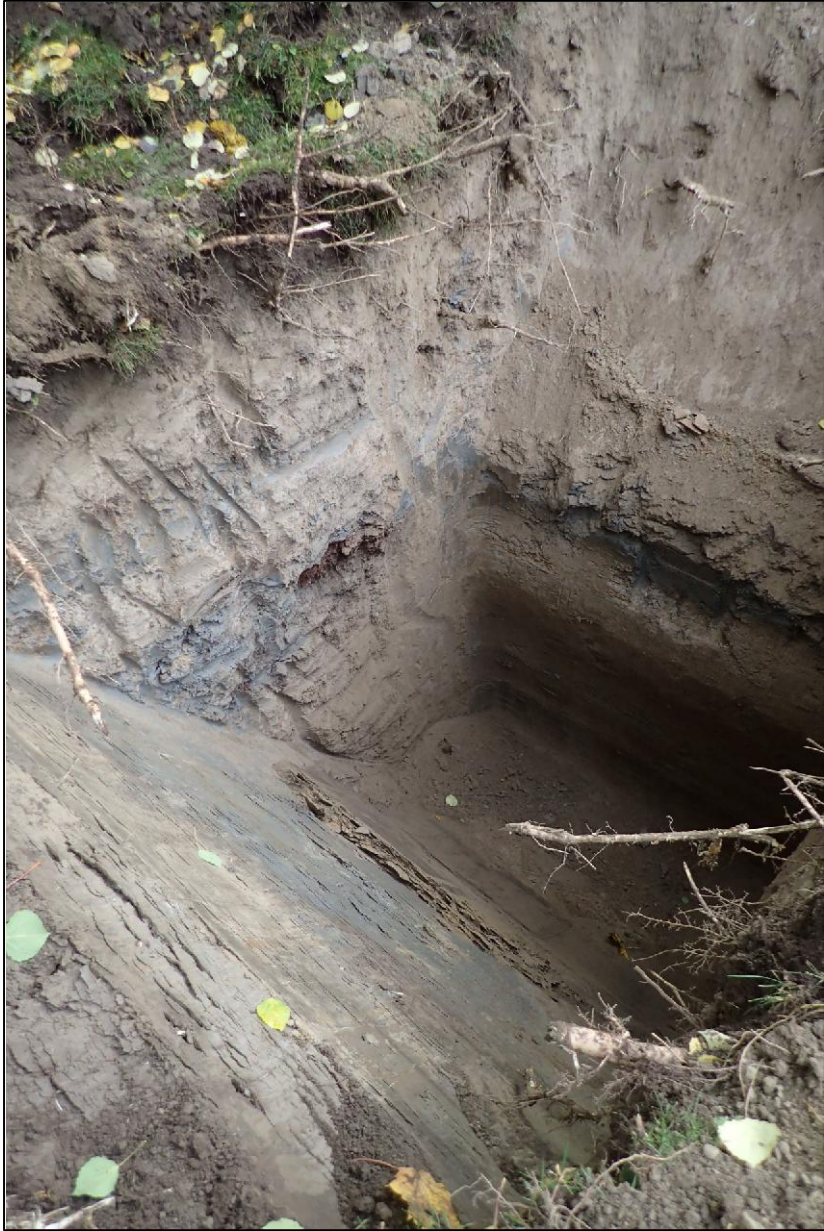
NÄYTETUNNUS: KK7

Nro	Syvyys, m	Kosteus (1...5)	Pilaantuneisuus (1...5)	T/L	Kuvaus
1	0-0,5	1	1	L	ei hajua
2	0,5-1	1	1	L	ei hajua, posliinin palanen
3	1-1,4	1	1	L	ei hajua
4	1,2-1,4	1	1	L	ei hajua
5	1,4-2,3	1	1	L	ei hajua
6	2,3-3,2	1	1	L	ei hajua
7	3,2-4,0	1	1	L	ei hajua

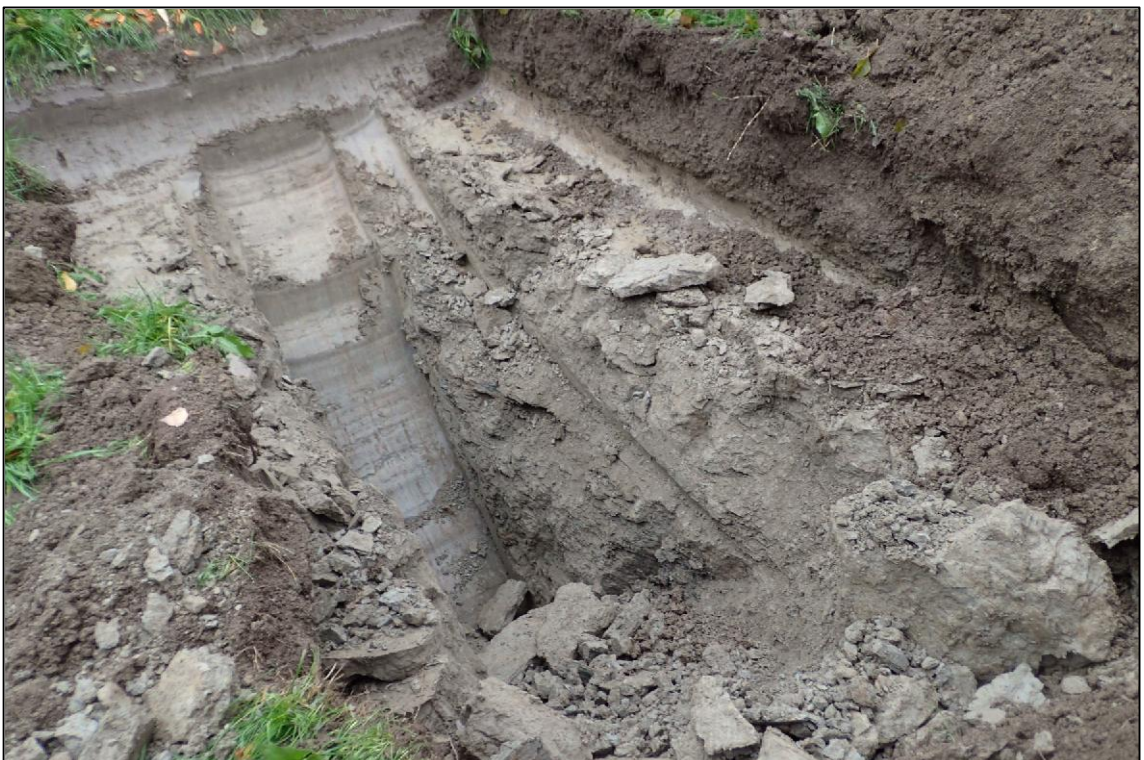
NÄYTETUNNUS: KK8

Nro	Syvyys, m	Kosteus (1...5)	Pilaantuneisuus (1...5)	T/L	Kuvaus
1	0-0,4	2	1	L	ei hajua
2	0,4-0,6	2	1	L	ei hajua
3	0,6-2,2	1	1	L	ei hajua

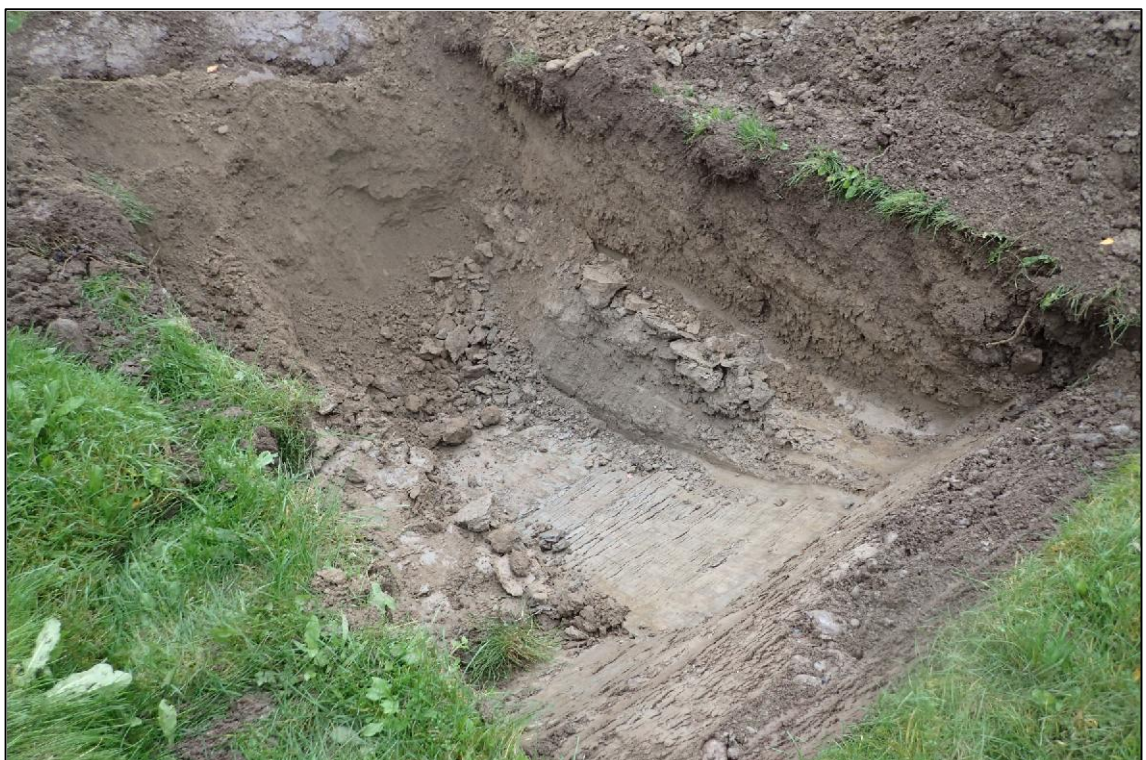
Nro	Syvyys, m	Kosteus (1...5)	Pilaantuneisuus (1...5)	T/L	Kuvaus
1	0-0,6	2	1	T	ei hajua
2	0,6-0,9	2	1	T/L	posliinia, muovia, sahanpurua, ei hajua
3	0,9-1,6	1	1	L	ei hajua

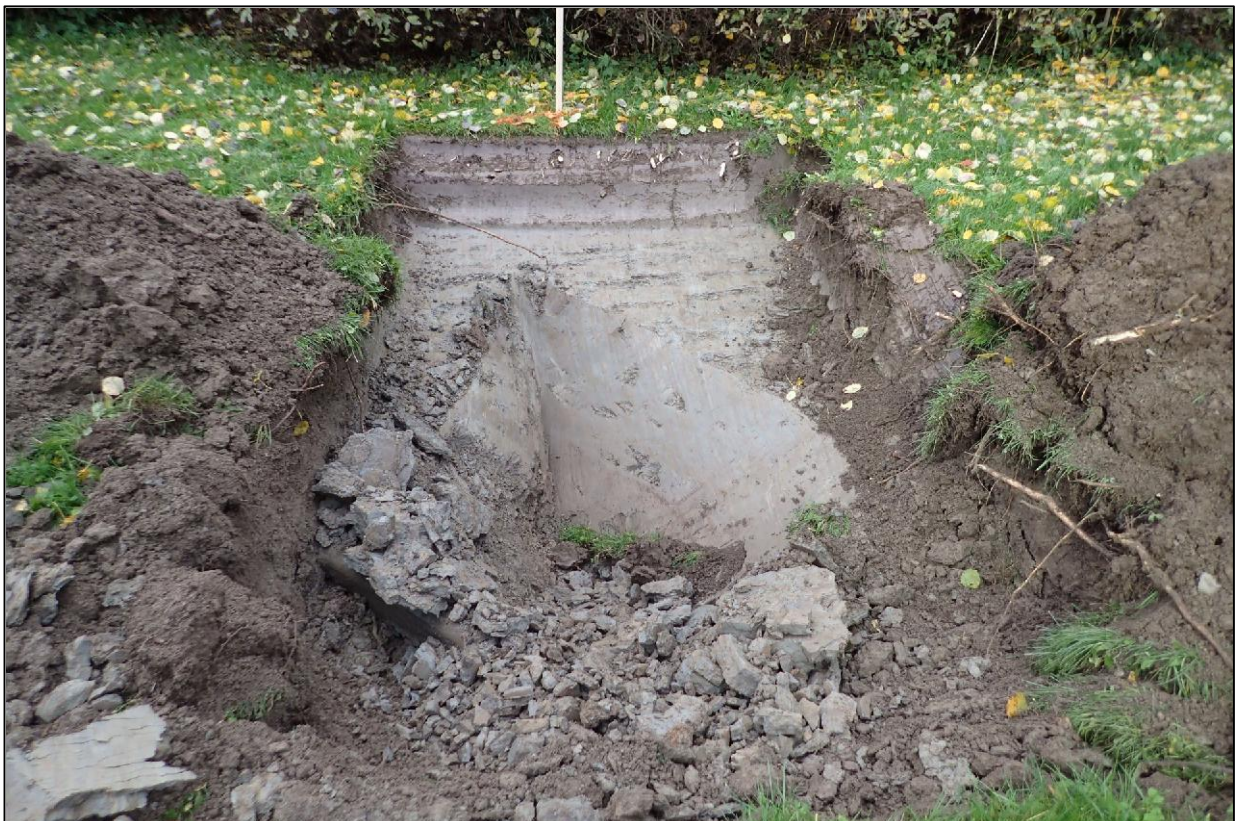
NÄYTETUNNUS: KK10

Nro	Syvyys, m	Kosteus (1...5)	Pilaantuneisuus (1...5)	T/L	Kuvaus
1	0-0,15	2	1	L	ei hajua
2	0,15-0,3	1	1	L	ei hajua
3	0,3-1,6	1	1	L	ei hajua

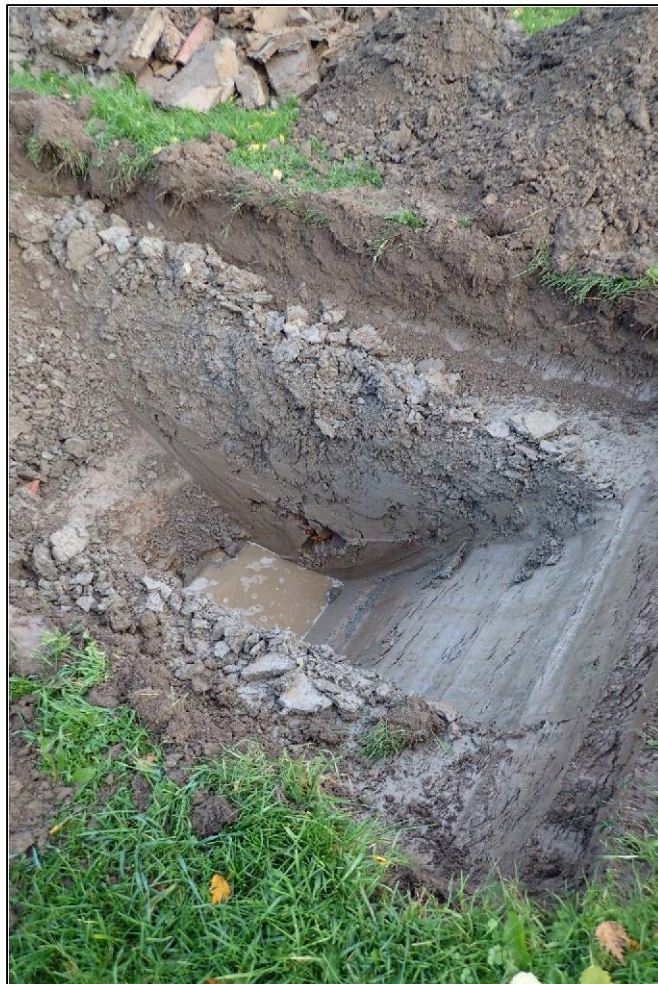
NÄYTETUNNUS: KK11

Nro	Syvyys, m	Kosteus (1...5)	Pilaantuneisuus (1...5)	T/L	Kuvaus
1	0-0,3	2	1	L	ei hajua
2	0,3-0,5	1	1	L	ei hajua
3	0,5-1,9	1	1	L	ei hajua

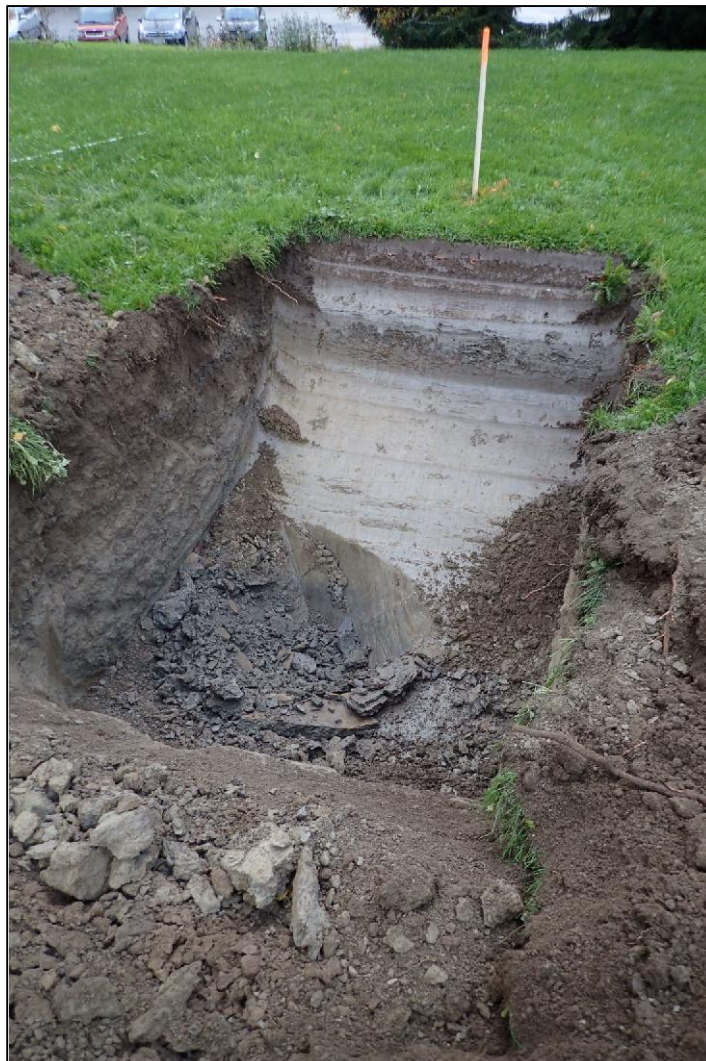
NÄYTETUNNUS: KK12

Nro	Syvyys, m	Kosteus (1...5)	Pilaantuneisuus (1...5)	T/L	Kuvaus
1	0-0,4	2	1	L	ei hajua
2	0,4-1	1	1	L	ei hajua
3	1-2,1	1	1	L	ei hajua

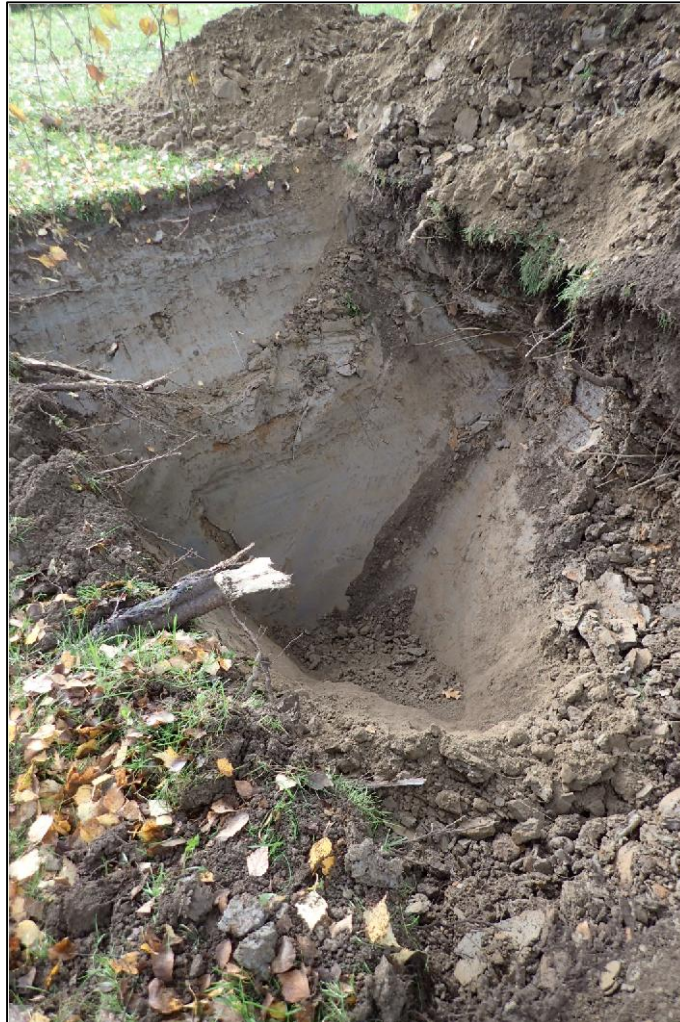
NÄYTETUNNUS: KK13

Nro	Syvyys, m	Kosteus (1...5)	Pilaantuneisuus (1...5)	T/L	Kuvaus
1	0-0,3	2	1	L	ei hajua
2	0,3-1,3	1	1	L	ei hajua
3	1,3-2,6	1	1	L	ei hajua

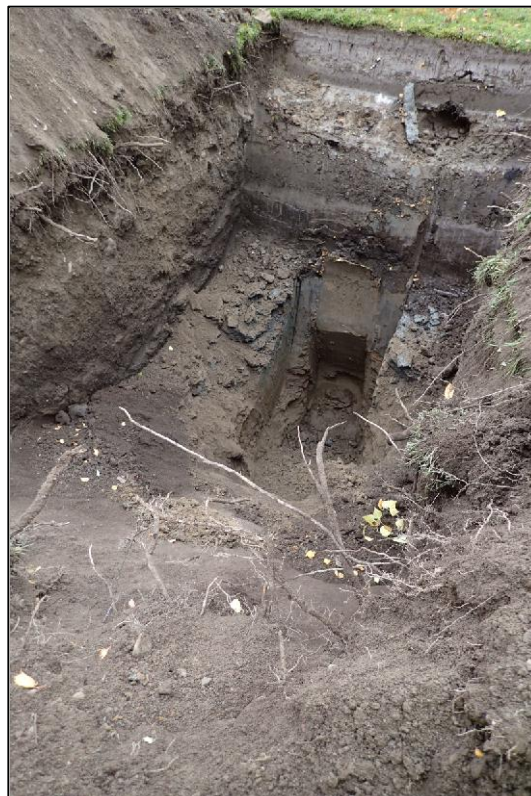
Nro	Syvyys, m	Kosteus (1...5)	Pilaantuneisuus (1...5)	T/L	Kuvaus
1	0-0,5	2	1	T	ei hajua
2	0,5-1	2	2	T	ei hajua, isoja kiviä, tiiltä, betonia?
3	1-1,6	1	1	T	tumman ruskea, ei hajua
4	1,6-2,6	1-2	1	L	kova sininen savi, ei hajua
5	2,6-3,8	1	1	L	ei hajua

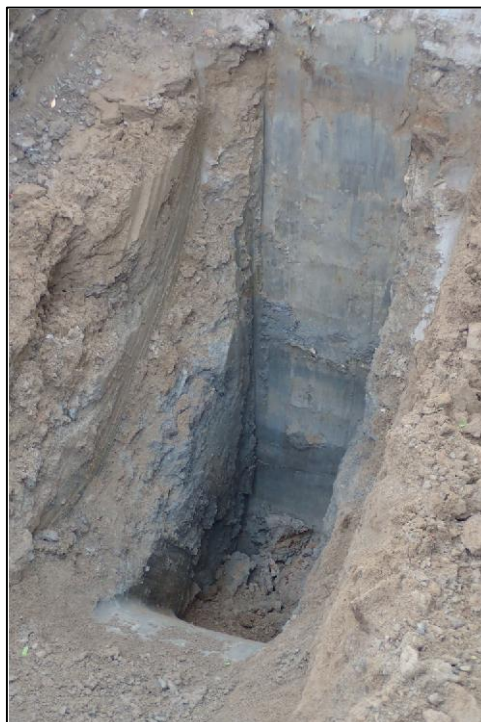
NÄYTETUNNUS: KK14

Nro	Syvyys, m	Kosteus (1...5)	Pilaantuneisuus (1...5)	T/L	Kuvaus
1	0-0,3	2	1	T	ei hajua
2	0,3-1	2	2	T	ei hajua, tiiltä
3	1-1,3	2	2	T	ei hajua
4	1,3-2,3	1	1	L	ei hajua
5	2,3-3,8	1	1	L	ei hajua

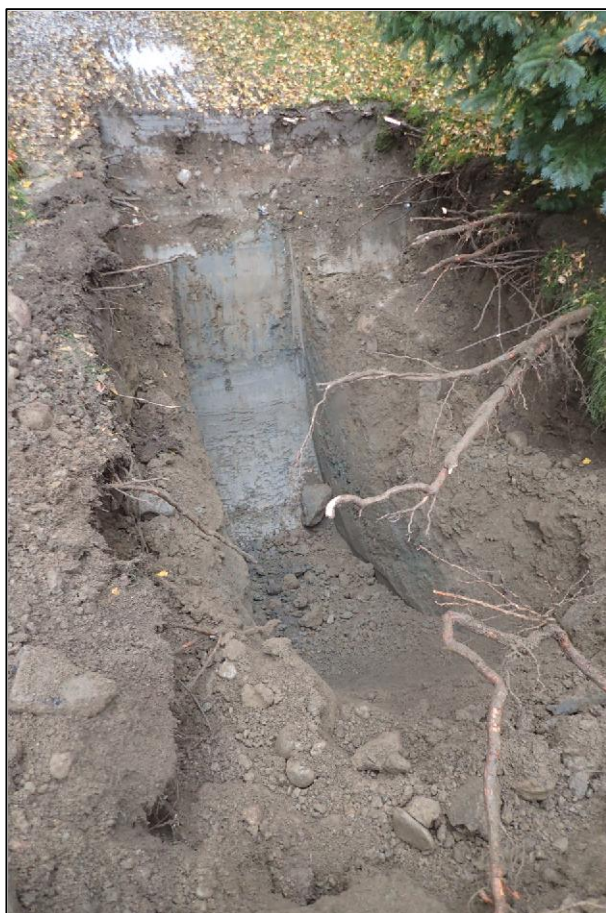
NÄYTETUNNUS: KK16

Nro	Syvyys, m	Kosteus (1...5)	Pilaantuneisuus (1...5)	T/L	Kuvaus
1	0-0,3	3	1	T	ei hajua
2	0,3-0,8	2	1	T	tiiltä, puuta, asfalttia, ei hajua
3	0,8-1,6	2	1	L	ei hajua
4	1,6-2,5	1	1	L	ei hajua

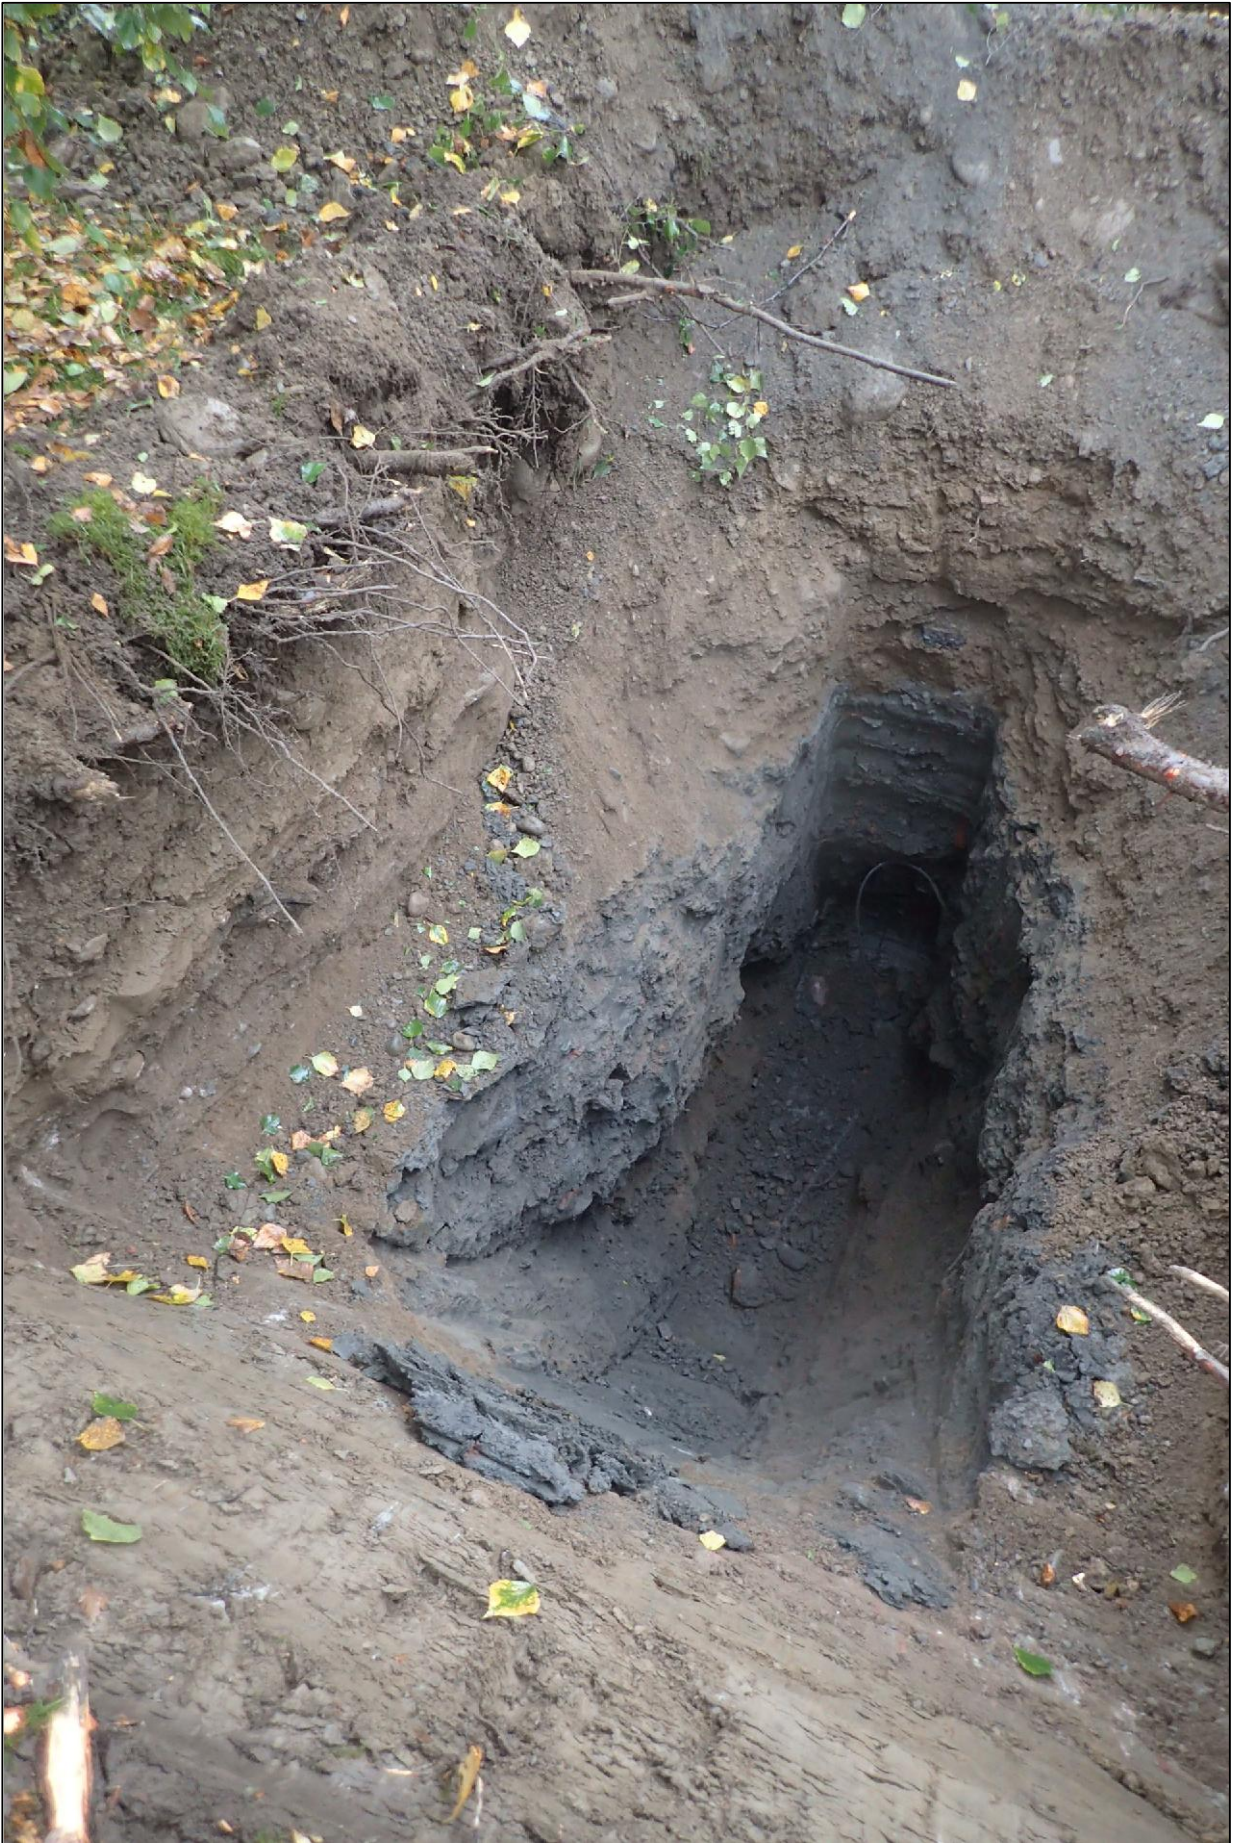
NÄYTETUNNUS: KK17

Nro	Syvyys, m	Kosteus (1...5)	Pilaantuneisuus (1...5)	T/L	Kuvaus
1	0-0,2	3	1	T	ei hajua
2	0,2-0,8	2	1	T	ei hajua
3	0,8-1,5	2	1	T	kiviä, ei hajua
4	1,5-2,8	2	1	T	tiiltä, ei hajua
5	2,8-3,6	2	1	T/L	ei hajua
6	3,6-4	2	1	L	ei hajua

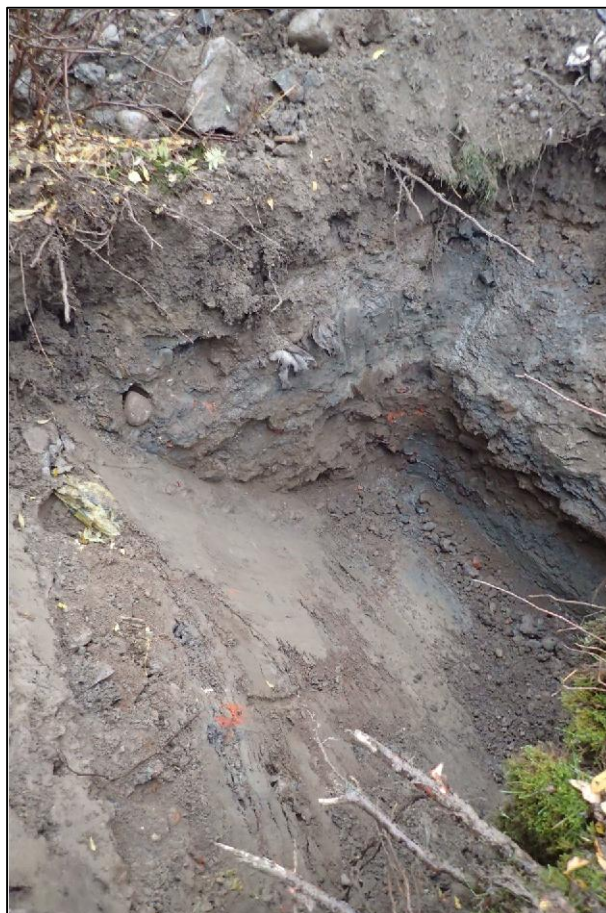
NÄYTETUNNUS: KK18

Nro	Syvyys, m	Kosteus (1...5)	Pilaantuneisuus (1...5)	T/L	Kuvaus
1	0-0,5	3	1	T	ei hajua
2	0,5-1,5	3	1	T	tiiltä, pätkä huomionauhaa, vanua
3	1,5-2,3	2	1	T	tiiltä, puuta, ei hajua
4	2,3-2,7	2	1	L	ei hajua

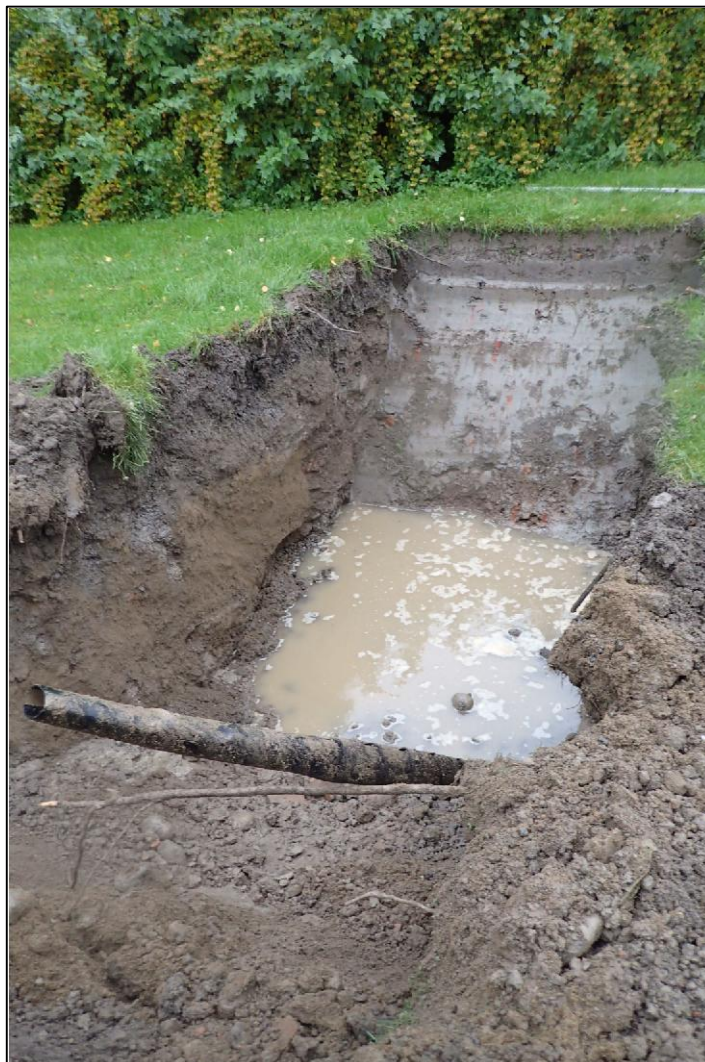
NÄYTETUNNUS: KK19

Vedentulo:	Ei					
Kalliopinnan sijainti:	Ei tavoitettu					
Näytteet ja aistinvaraiset havainnot:	Nro	Syvyys, m	Kosteus (1...5)	Pilaantuneisuus (1...5)	T/L	Kuvaus
	1	0-0,3	3	1	T	ei hajua
	2	0,3-1,35	3-4	1	T	tiiltä, ei hajua

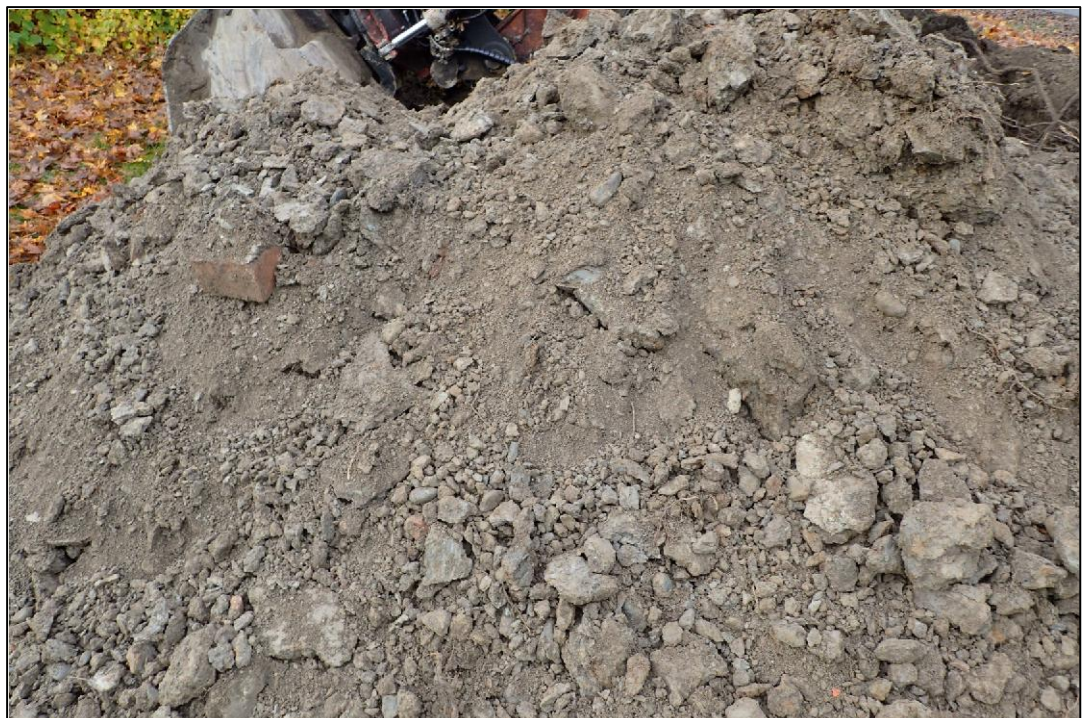
NÄYTETUNNUS: KK20

Nro	Syvyys, m	Kosteus (1...5)	Pilaantuneisuus (1...5)	T/L	Kuvaus
1	0-0,3	2	1	T	ei hajua
2	0,3-0,7	2	3	T	tiiltä, lasinsiru, ei hajua
3	0,7-1,3	2-3	1	T	ei hajua, kiviä
4	1,3-3,3	3	1	L	ei hajua
