Tutkimusraportti

KALEVAN ISKU JA TAMPERE AREENA, TAMPERE

MAAPERÄN HAITTA-AINETUTKIMUS JA PUHDISTUSTARPEEN ARVIOINTI

Viite 1510036911

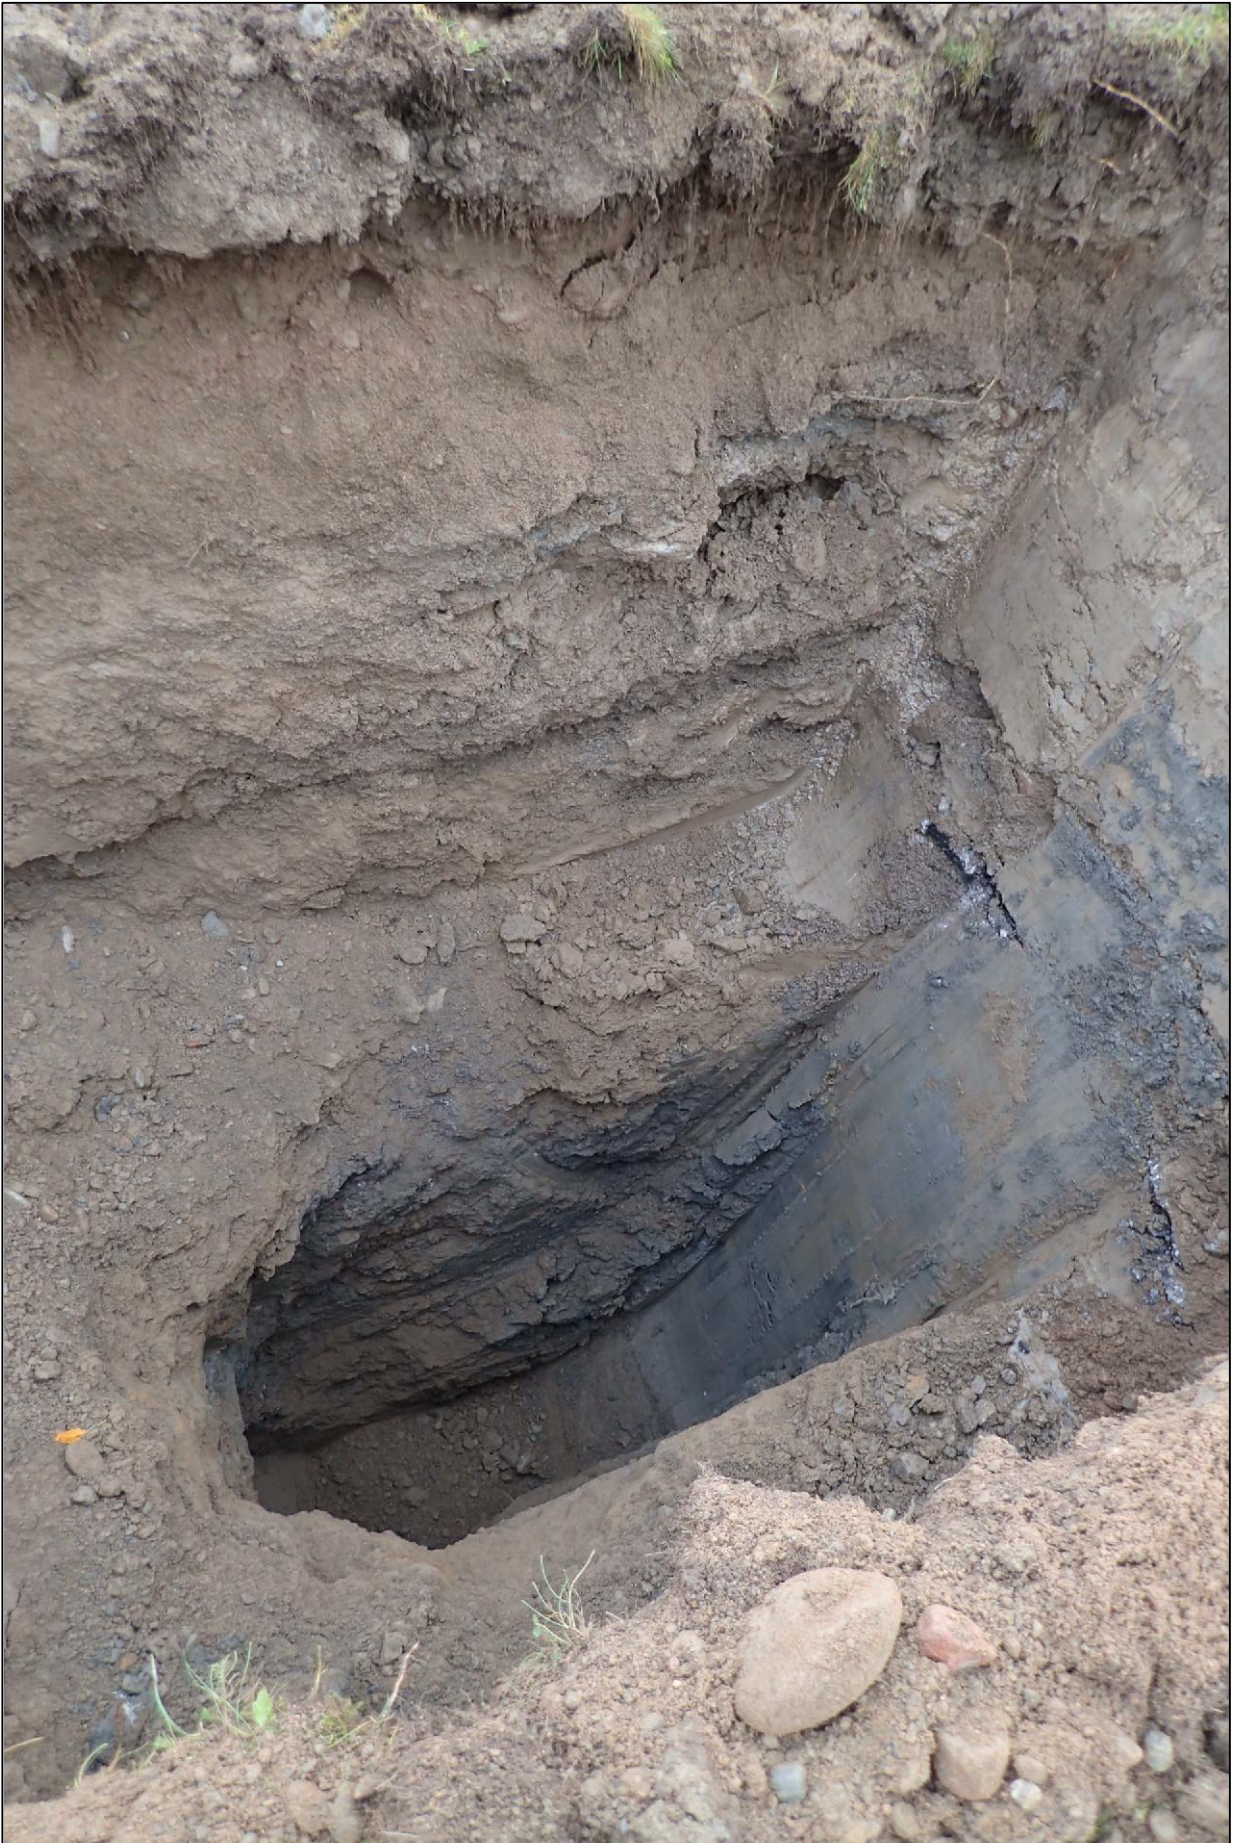
NÄYTETUNNUS: KK21

Nro	Syvyys, m	Kosteus (1...5)	Pilaantuneisuus (1...5)	T/L	Kuvaus
1	0-0,2	2	1	T	ei hajua
2	0,2-0,8	3	1	T	ei hajua, kiviä
3	0,8-1,6	2	1	T	ei hajua, 1 m kohdalla ei käytössä oleva salaojaputki
4	1,6-2,2	3	1	L	ei hajua
5	2,2-3,7	1	3		tiiltä, puuta, betonia, ei hajua
6	3,7-4,7	2-3	0		ei hajua

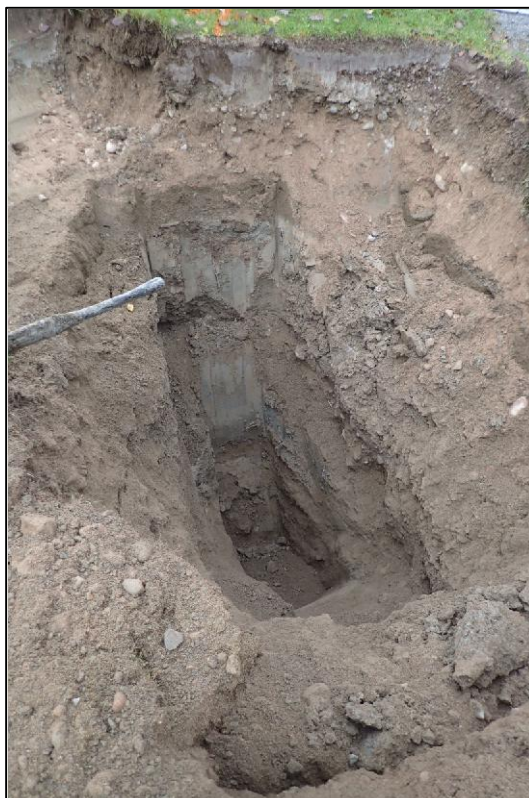
NÄYTETUNNUS: KK22

Nro	Syvyys, m	Kosteus (1...5)	Pilaantuneisuus (1...5)	T/L	Kuvaus
1	0-0,2	2	1	T	ei hajua
2	0,2-1	1	1	T	ei hajua, isoja kiviä
3	1-2,1	1	2	T	tiiltä, muovია, mutkalla oleva salaajaputki, ei hajua
4	2,1-2,7	1	2	T	ei hajua
5	2,7-3,8	1	1	L	ei hajua

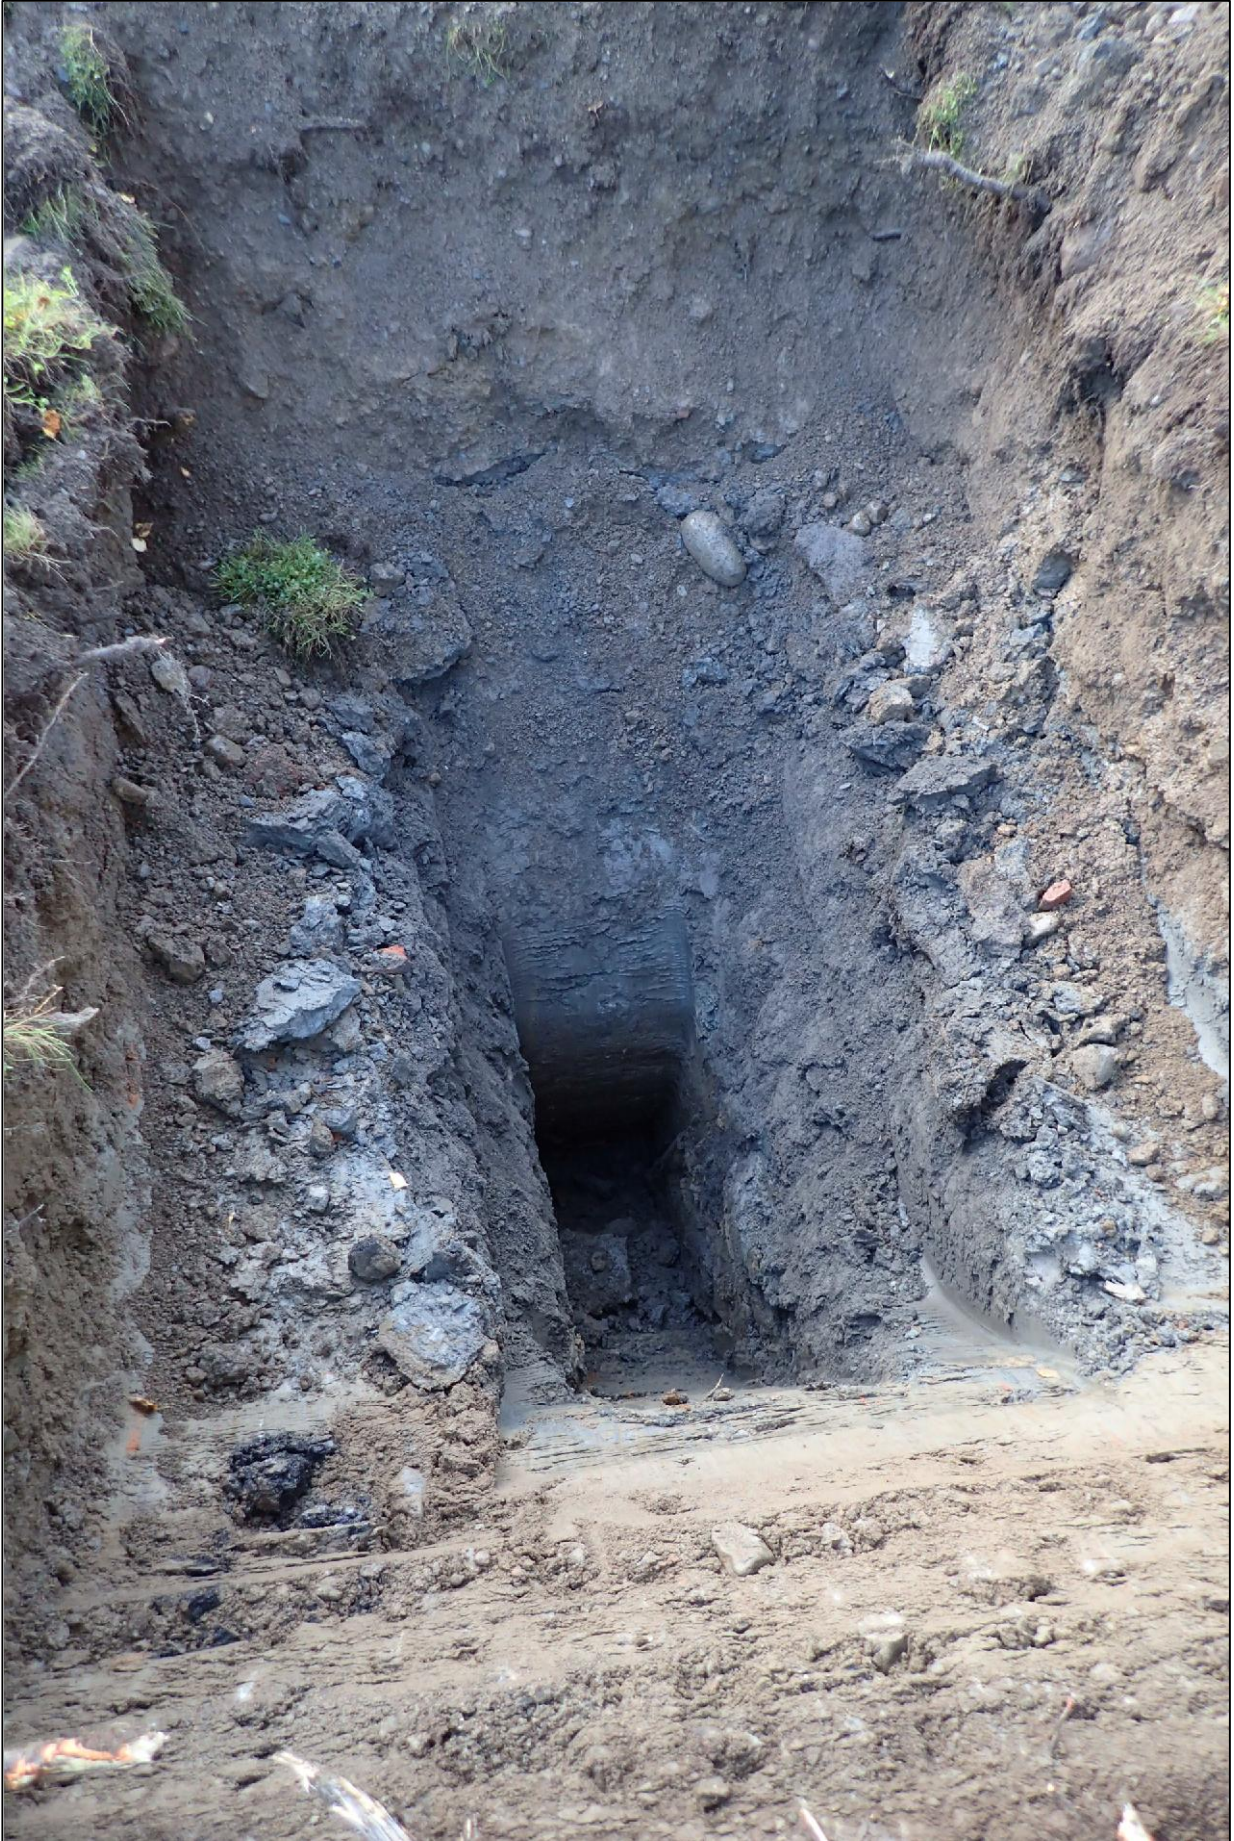
NÄYTETUNNUS: KK23

Nro	Syvyys, m	Kosteus (1...5)	Pilaantuneisuus (1...5)	T/L	Kuvaus
1	0-0,4	2	1	T	ei hajua
2	0,4-1	2	1	T	kiviä, ei hajua
3	1-1,6	2	1	T	tiiltä, puuta, sahanpurua, ei hajua
4	1,6-2,2	1	1	L	ei hajua
5	2,2-3,6	3	1	L	ei hajua

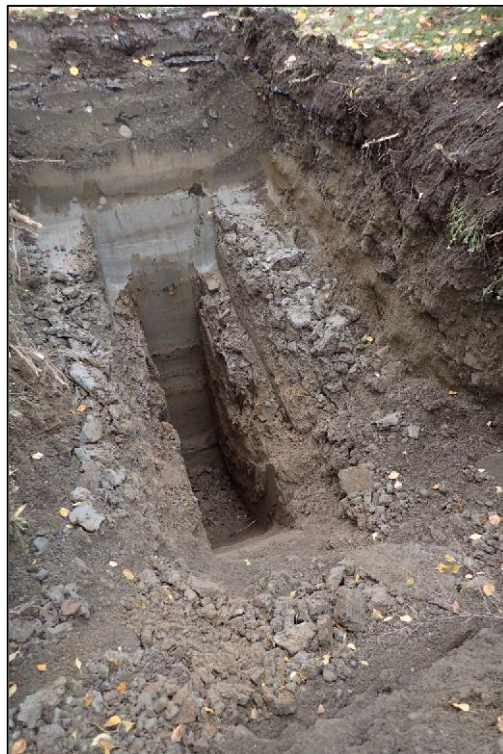
Nro	Syvyys, m	Kosteus (1...5)	Pilaantuneisuus (1...5)	T/L	Kuvaus
1	0-0,3	1	1	T	ei hajua
2	0,3-0,35				ei näytettä
3	0,35-1	1	1	T	ei hajua
4	1-2	1	1	L	ei hajua
5	2-3,8	1	1	L	ei hajua
