Metsä Board Oyj

82143946

# NIEMENRANTA II, ENTISET LAUTATARHAT JA RANNAN TÄYTTÖALUE

PILAANTUNEEN MAAPERÄN KUNNOSTUKSEN  
LOPPURAPORTTI

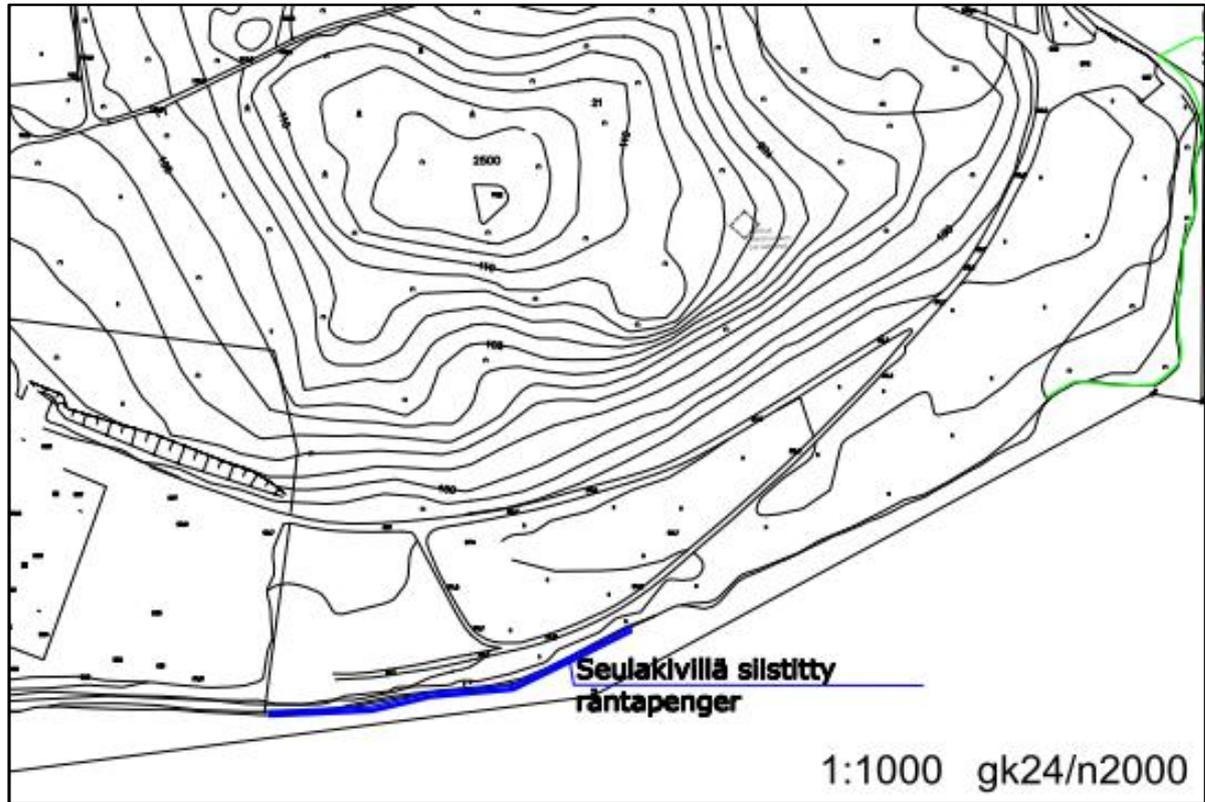
Seulottuja kiviä käytettiin hyödyksi rantapenkereen kiveyksessä, jolla vähennetään Näsijärven aiheuttamaa eroosiota rannalle. Kiveykselle pyydettiin lausunto Pirkanmaan ELY-keskukselta (Dnro PIRELY/300/07.00/2010, 17.10.2013).

Kuva 1. Seulottujen kiven sijainti rantapenkereessä.

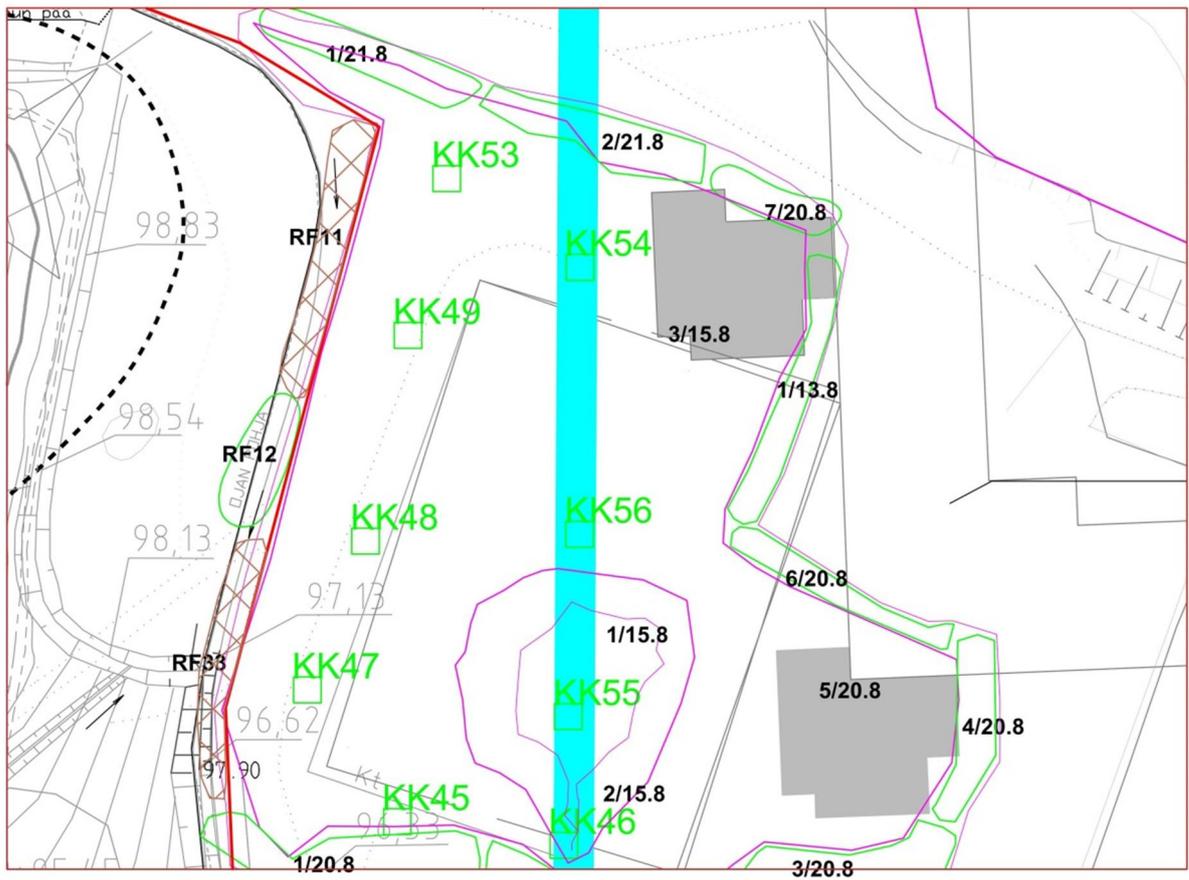
Kesällä 2012 kunnostettu alue rajautuu lännessä osayleiskaavassa E/V-alueeksi merkittyyn suljettuun kaatopaikkaan. Näytteiden RF11 ja RF33 alueet edustavat kaatopaikan reunaa, johon rannan täyttöalueen kunnostuskaivannon rajautui. Pilaantunutta maata ei poistettu kaatopaikka-alueelta, etteivät kaatopaikkarakenteet vaurioidu.

Kuva 2. Pilaantuneet täyttömaa-alueet (RF11 ja RF33), AK2 alueen raja esitetty sinisellä pystyviivalla

Kuvissa 1 ja 2 on selvennetty kaatopaikka-alueelle jääneen pilaantuneen täyttömaan sijaintia.

Kaatopaikka-alueesta tehdään myöhemmin oma erillinen riskinarvio, jossa käsitellään kaatopaikan vaikutuksia Niemenrannan asemakaavan 2 alueeseen.

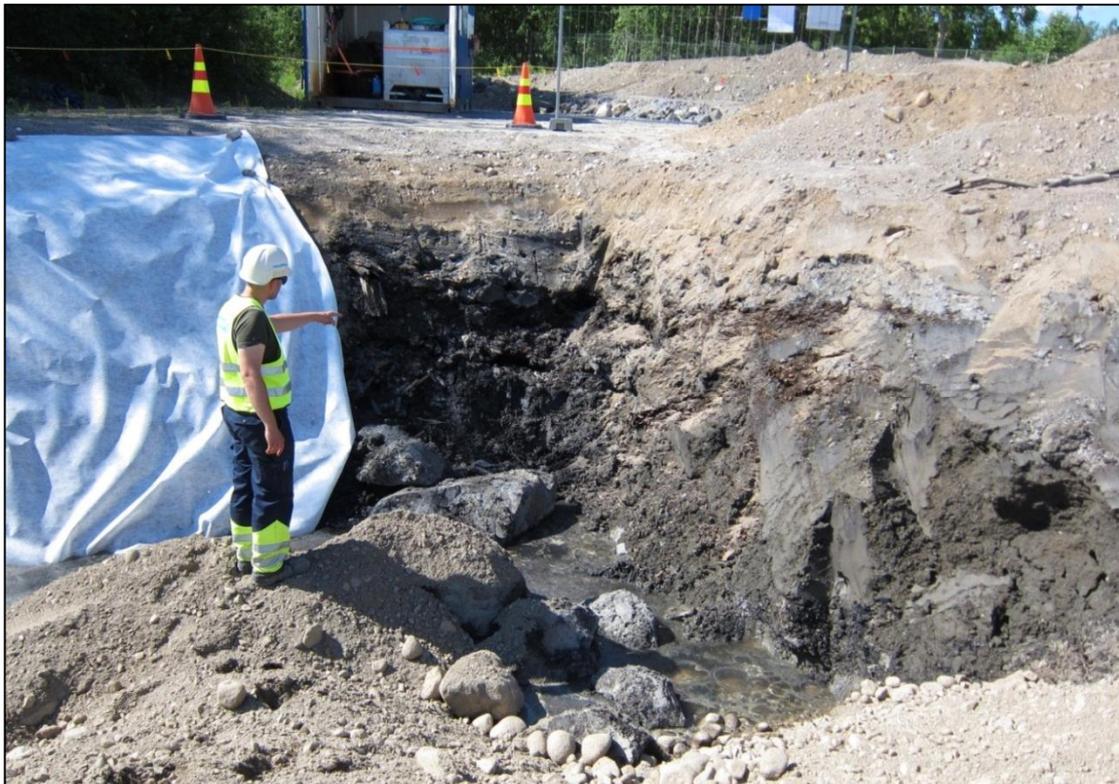
Kuva 3. Suodatinkankaan oikealla puolella näytteen RF 11 edustamaa aluetta.

Kunnostetun alueen länsipuolelle, suljetulle kaatopaikka-alueelle, jäi seinämänäytteiden perusteella pilaantuneita massoja. Reuna on eristetty ja merkitty suodatinkankaalla.

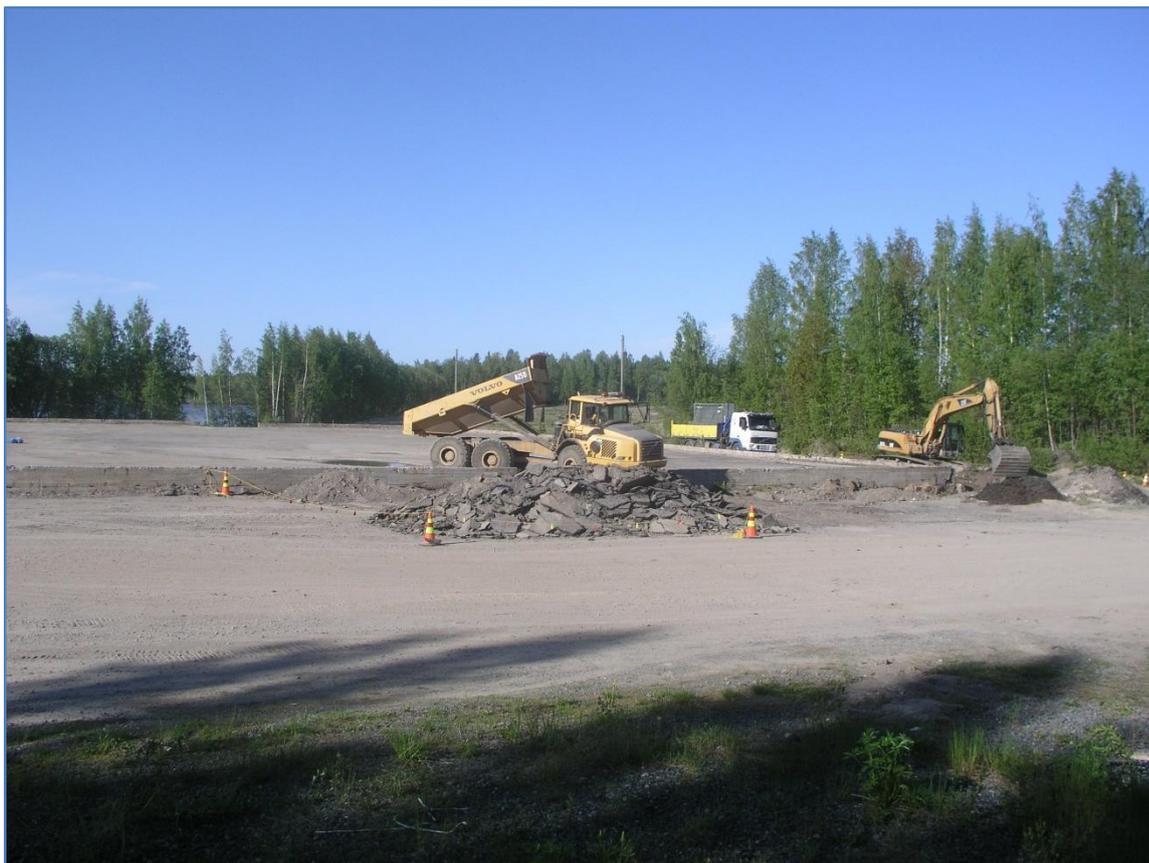
Kuva 1. Kunnostuksen alku, toukokuulta 2012.

Työmaan aloituskokous pidettiin 25.5.2012. Kunnostuksen aloitusilmoitus lähetettiin ympäristöviranomaisille 24.5.2012. Kunnostustyöt alkoivat 28.5.2012 ja valmistuivat 12.2.2014. Kunnostuksen loppukokous pidettiin 28.4.2014. Valokuva rannantäyttöalueesta töiden alkuvaiheessa toukokuulta 2012 liitteen 3 kuvassa 1.

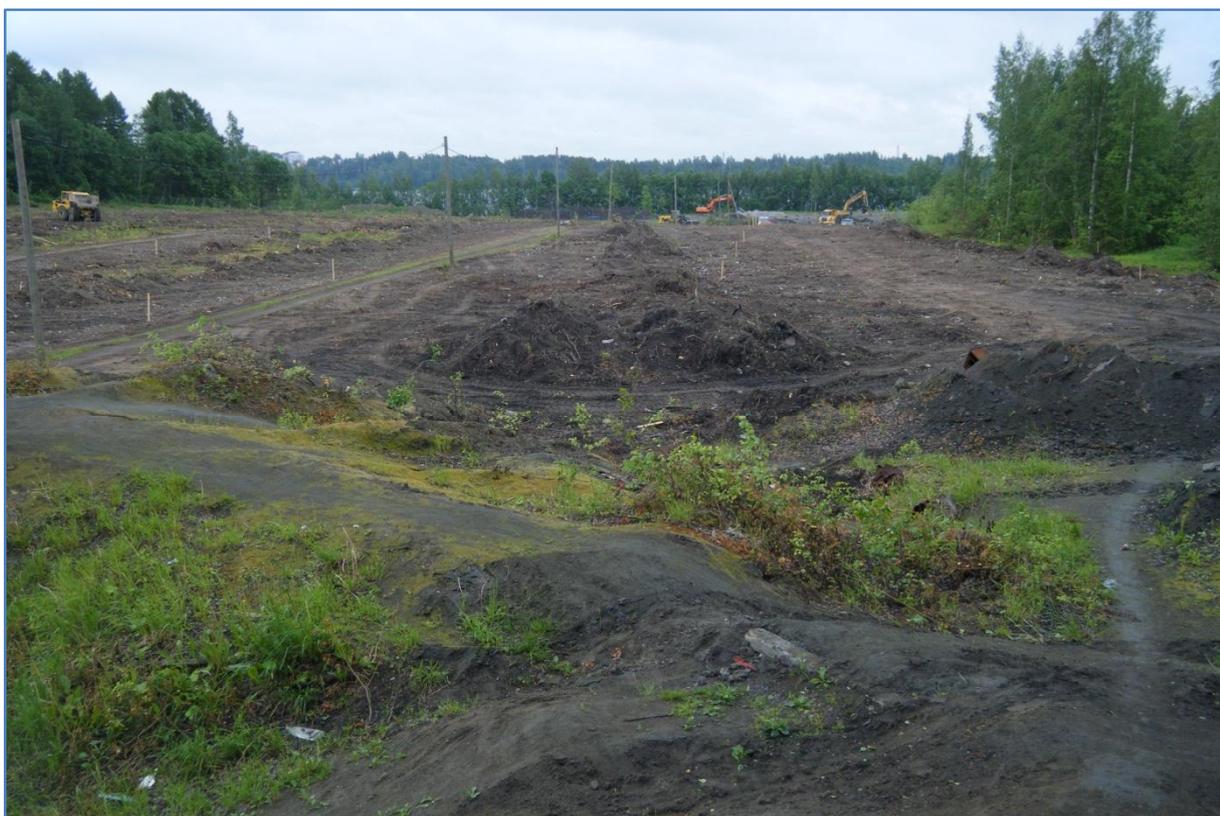
Kuva 2. Kuva kunnostusalueen pohjoisreunasta etelään päin. Lautatarhan puusto kaadettu ja juurakkoa kerätty kasoille ennen varsinaisia kaivutöitä.

Entisten lautatarhojen alueelta kaadettiin ja raivattiin puusto ennen kaivutöiden aloittamista. Tämän jälkeen jokaisesta lautatarhan 20 x 20 m ruudusta otettiin kokoomanäyte, mikäli alueelta ei ollut otettu tutkimusvaiheessa näytettä. Täyttömaakerroksen paksuus lautatarhojen alueella oli noin 0,2...0,8 m. Näytteistä analysoitiin PCDD/F-pitoisuudet kyseisen ruudun kunnostustarpeen ja massojen vastaanottoaikan määrittämistä varten.

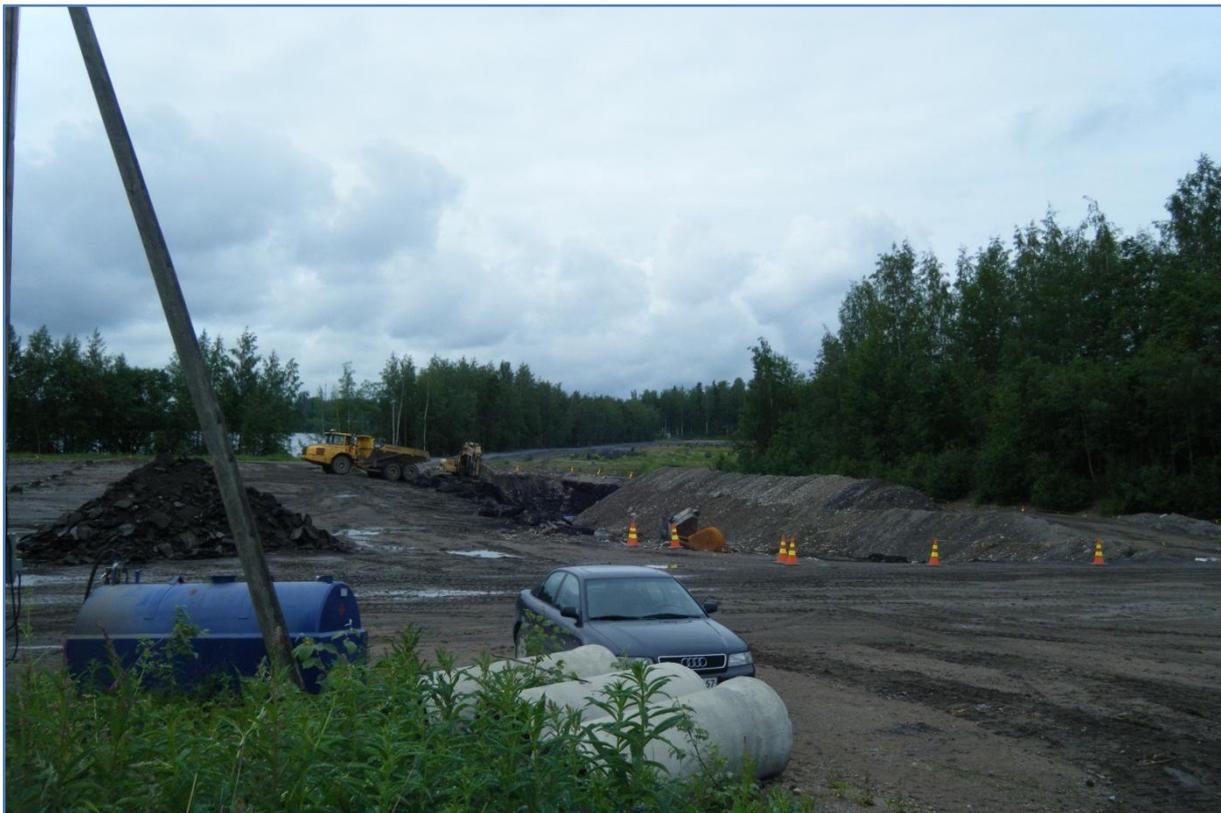
Kuva 3. Rannantäyttöalueella olleen varistorakennuksen pohja purettu. Itäreunaan tehty jo täyttöjä. Kesäkuun loppu 2012.

Betonilaatan purkamisen jälkeen kaivua jatkettiin sen alapuolisiin maakerroksiin ja itään niin pitkälle kunnes löydettiin puhdas rinta. Kunnostuskaivannon ulkopuolelle kaivettiin koekuoppia, joilla varmistettiin maaperän laatua. Rannan täyttöalueella näytteistä analysoitiin kyseisellä alueella esitutkimuksissa todettuja haitta-aineita.

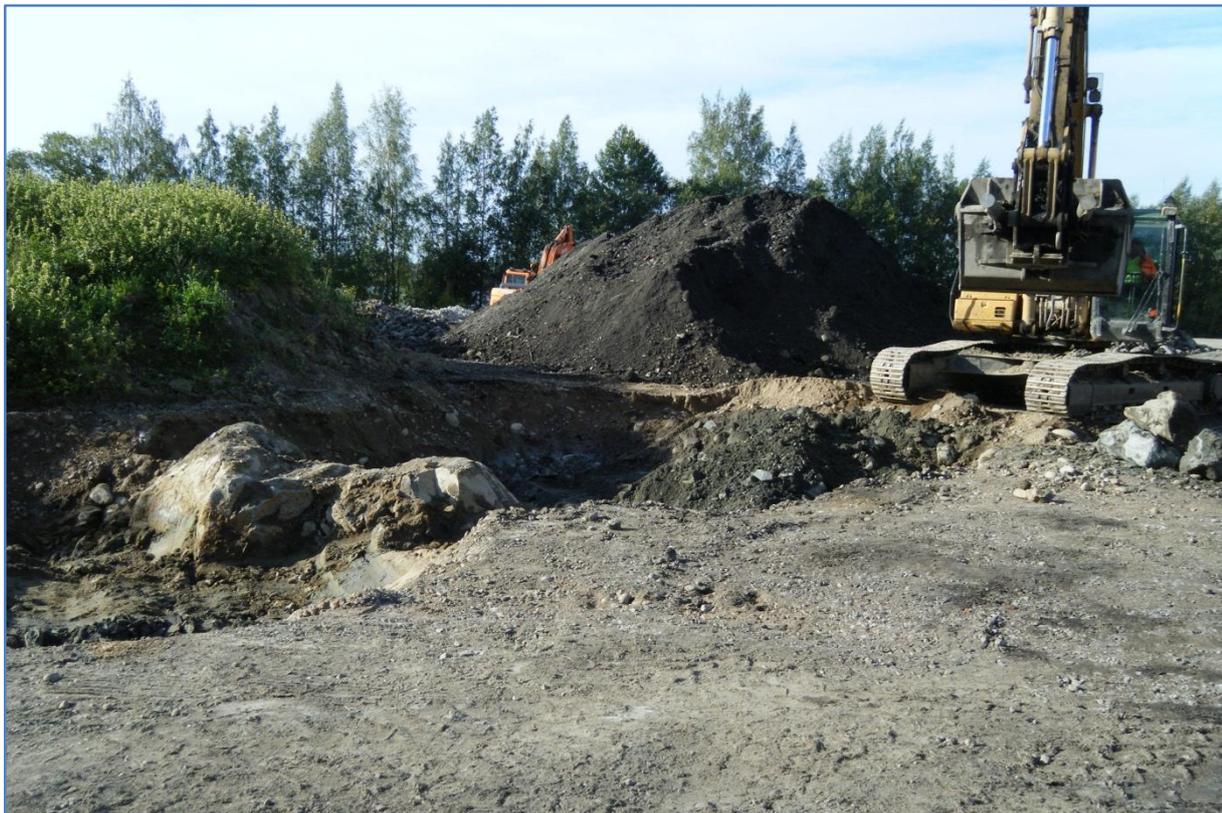
Kuva 5. Rannantäyttöalueen yläosassa oli pistemäinen öljypilaantuma, joka kunnostettiin elokuussa 2012.

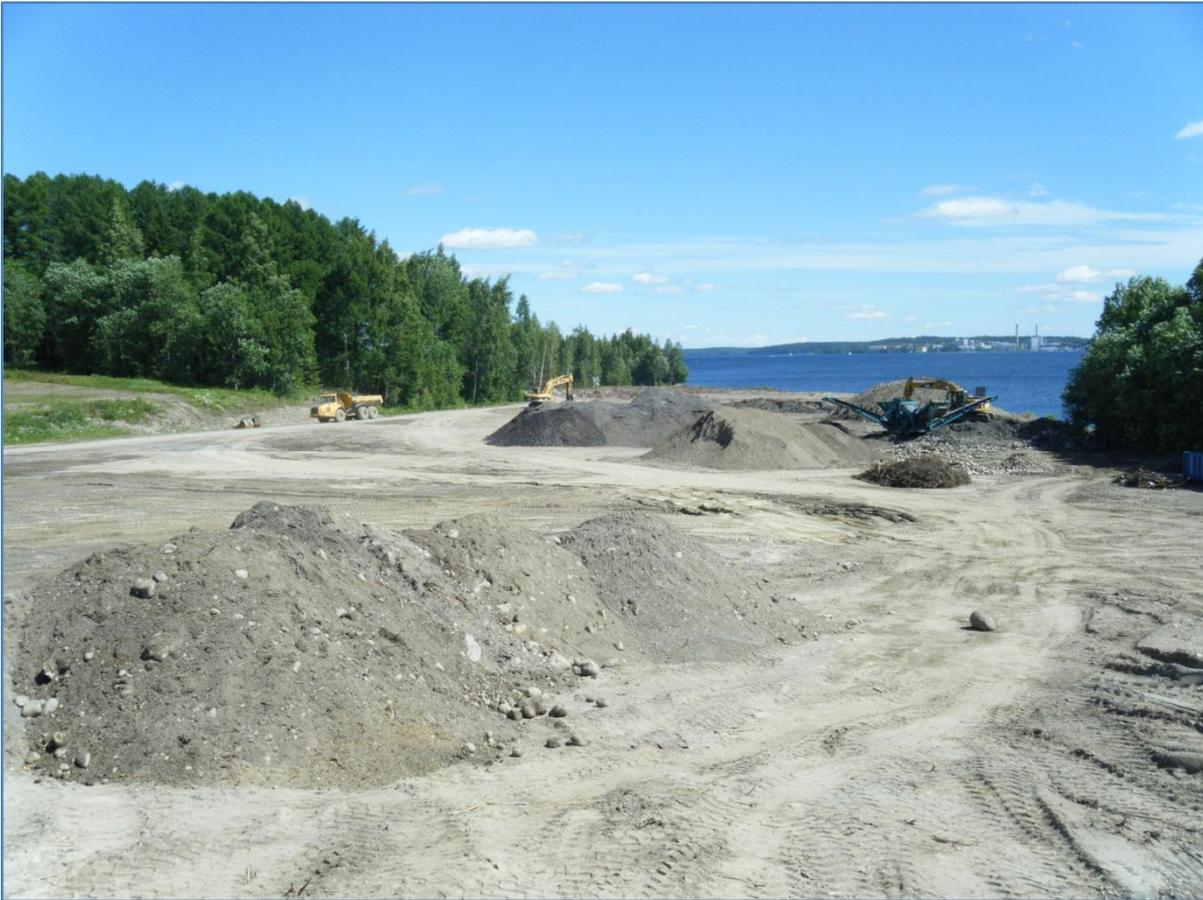
Kuva 7. Rannantäyttöalueen kunnostusta kesäkuussa 2013.

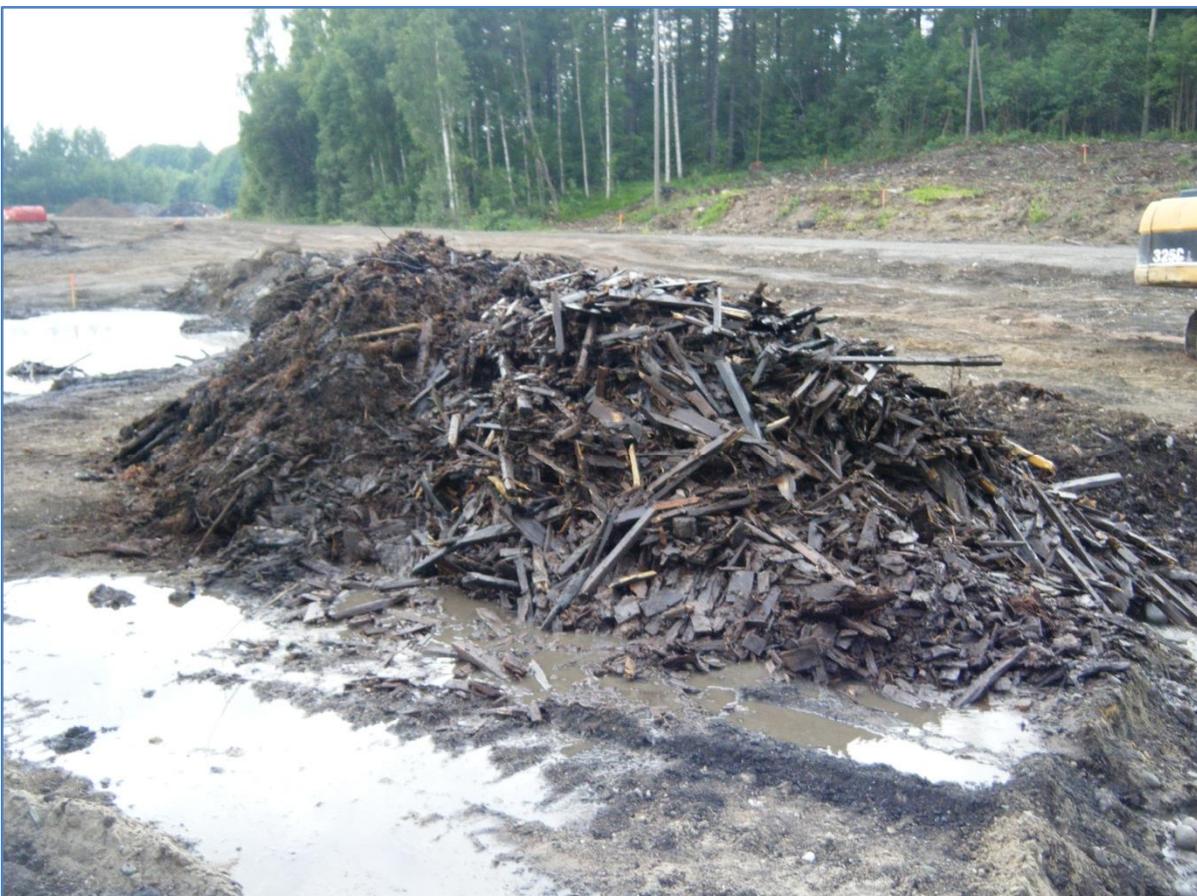
Kuva 8. Rannantäyttöalueella oli myös rimatäyttöä.  
82143946

Maaperässä oli osittain pilaantumattomien pintakerrosten alla runsaasti sahatoiminnan sivutuotteenä syntyneitä kuorta. Täytöstä suuri osa oli puun kuorilastua, mutta maaperästä löytyi myös kiviä, suurempia puun kappaleita, tiiltä, betonia, lasia yms. kivien ym. muiden isojen kappaleiden takia suurin osa kaivetuista massoista seulottiin.

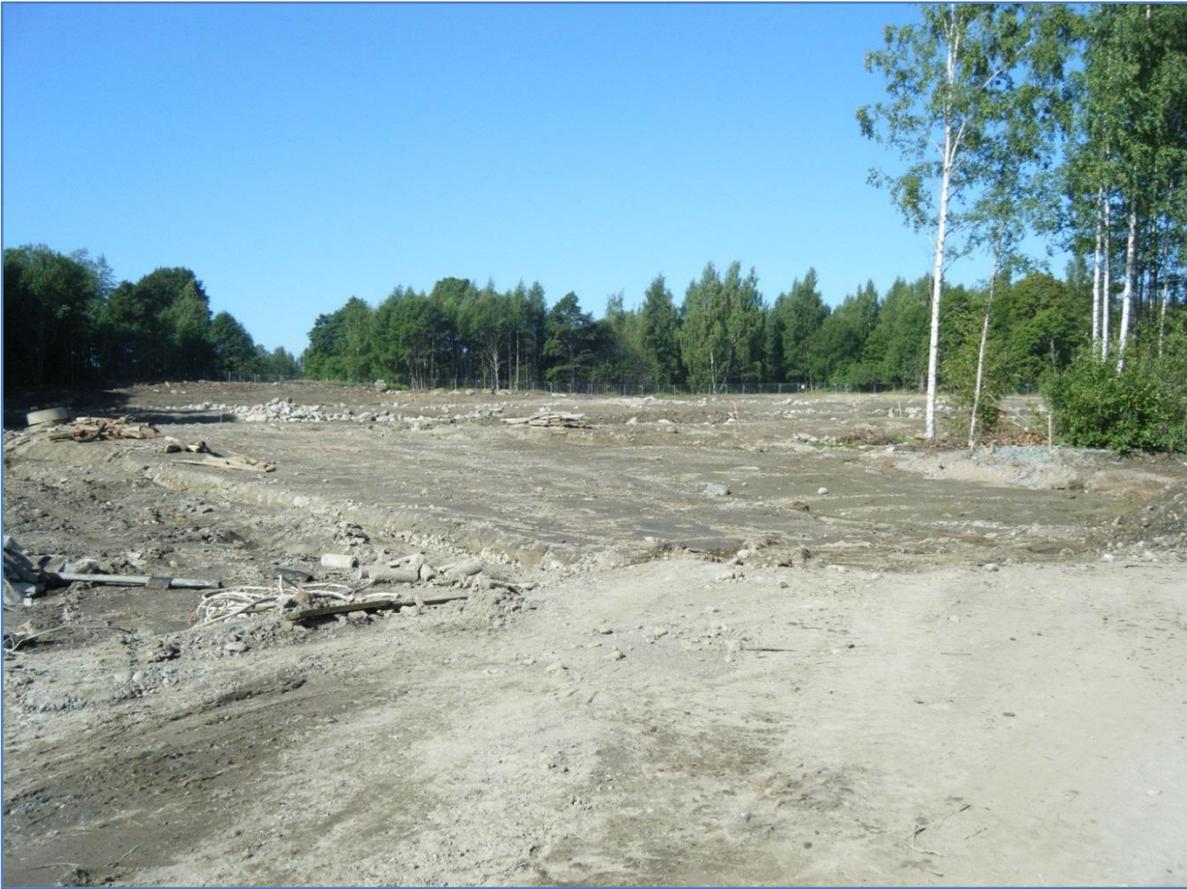
Kuva 9. Koilliskulman lautatarhan aluetta kunnostettuna elokuussa 2013.

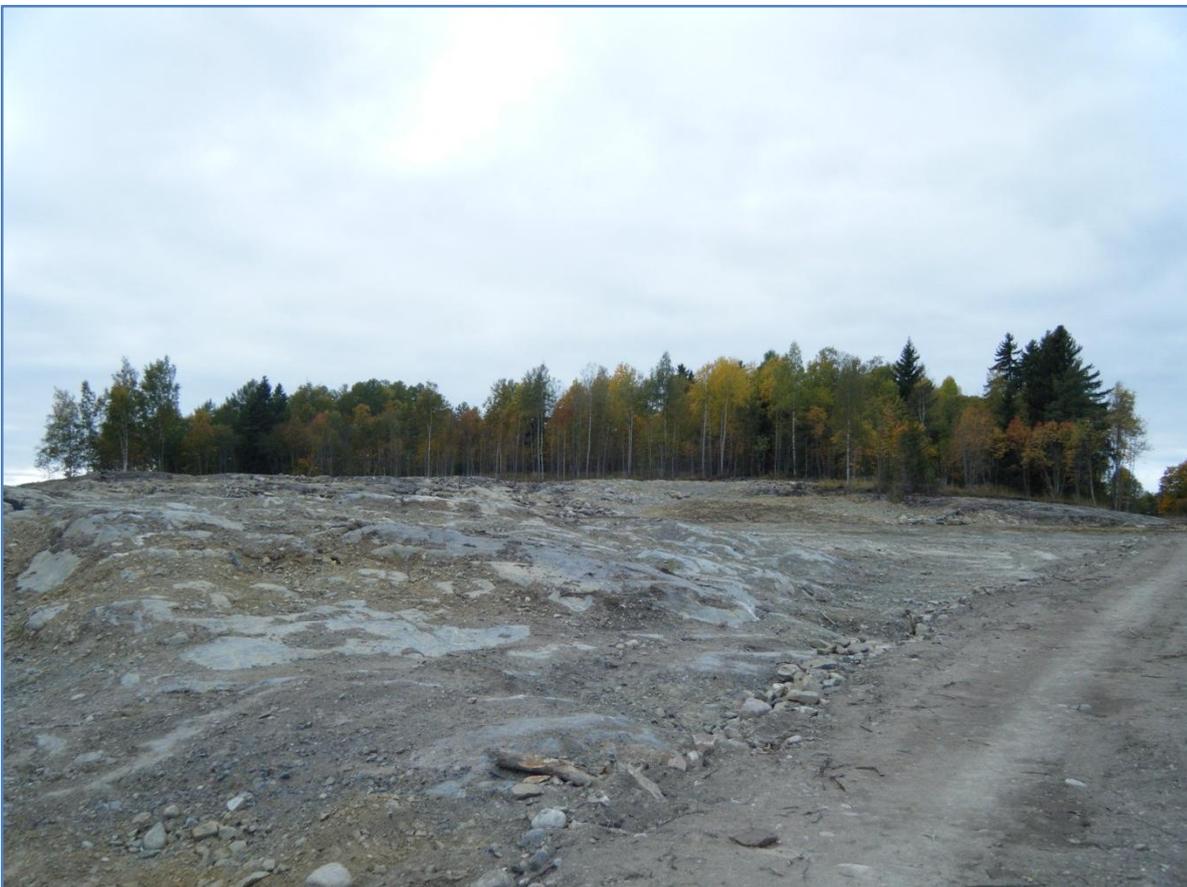
Kuva 10. Isossa osassa kunnostusaluetta pilaantuneet maat kaivettiin kallion pintaa myöden.

Lautatarhan alueella pilaantuneet maat poistettiin silttiseen perusmaahan tai kallioon asti, kaivussyvyyden ollessa keskimäärin alle 0,5 m.

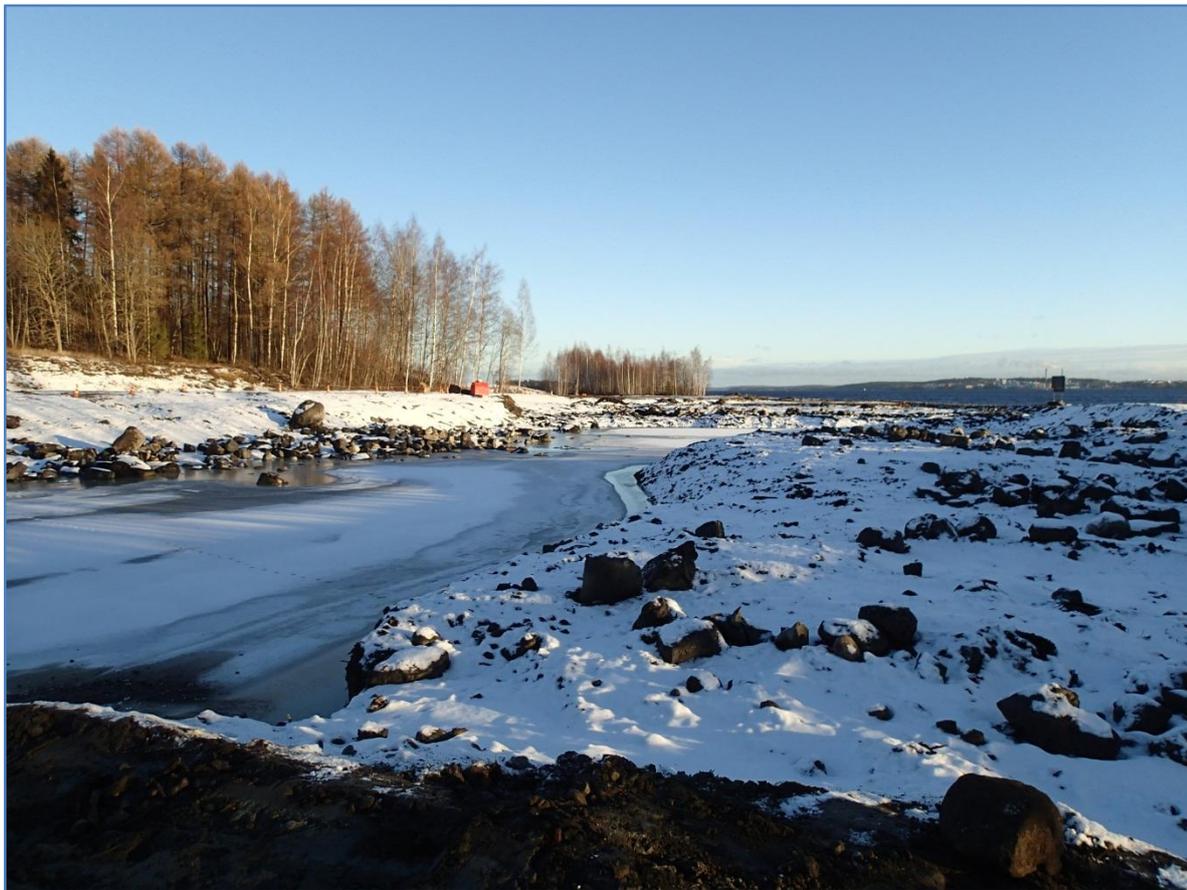
Kuva 11. Kunnostettua rannantäyttöaluetta joulukuussa 2013.

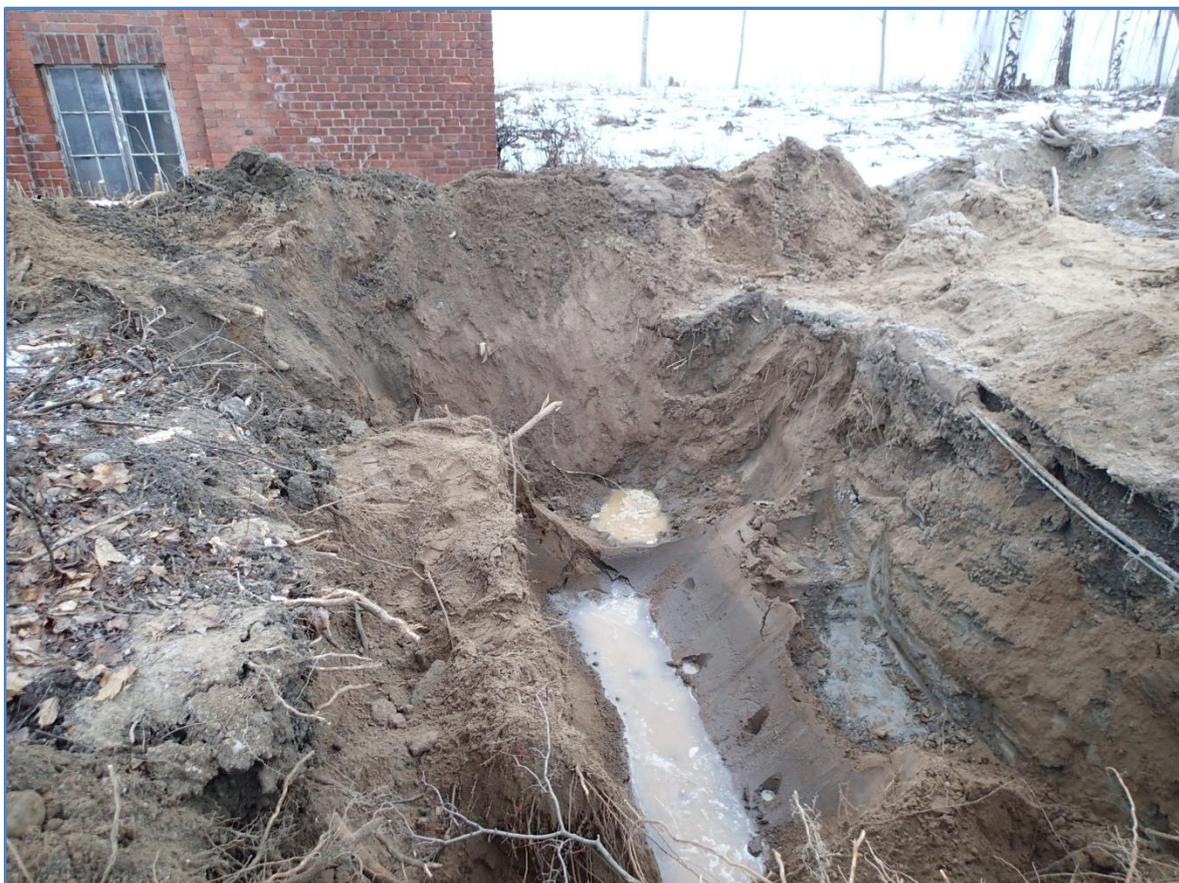
Kuva 12. Joulukuussa 2013 poistettiin viereiseltä Metsä Groupin tehdasalueelta öljysäiliö. Säilönpoiston yhteydessä otetussa näytteessä ei todettu kohonneita öljypitoisuuksia.  
82143946

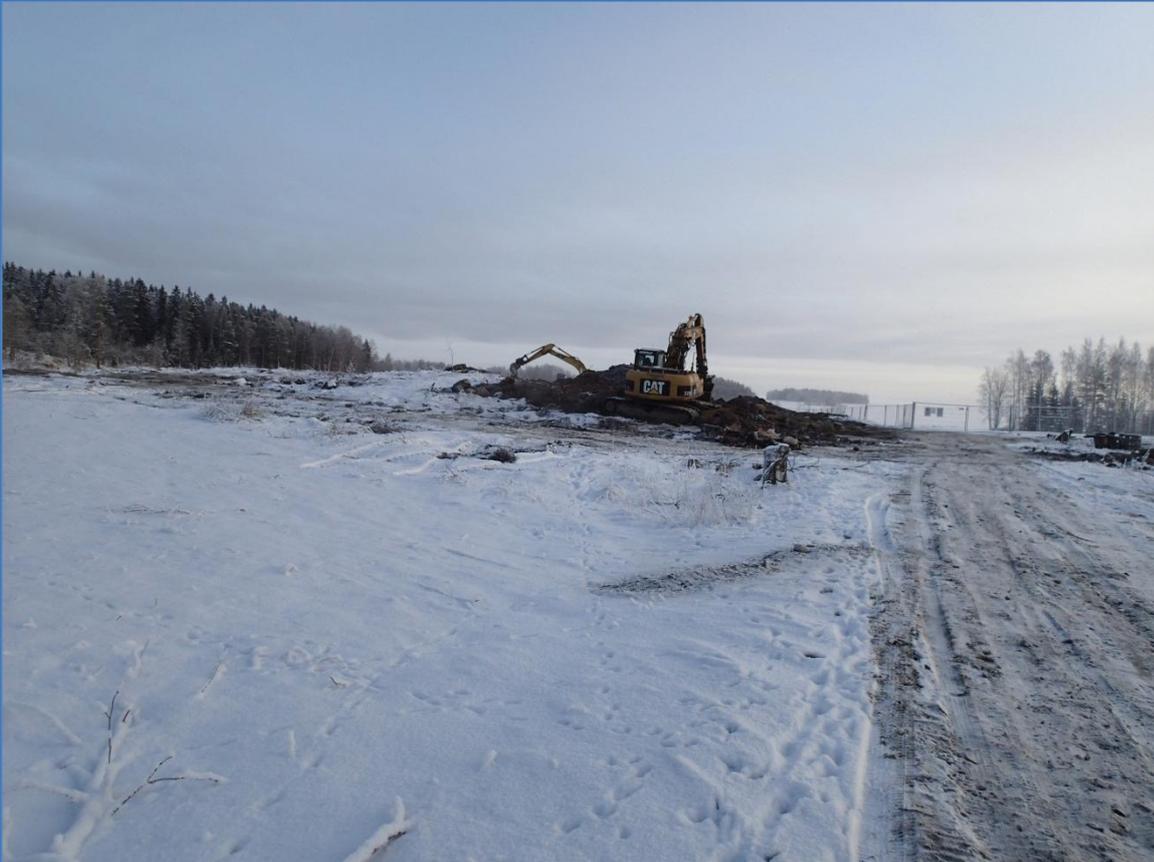
Kuva 13. Alueen pohjoislaidalla olleiden purettujen rakennusten alueelta jouduttiin poistamaan pieni määrä pilaantunutta maata sekä kivijalkojen rakenteet.

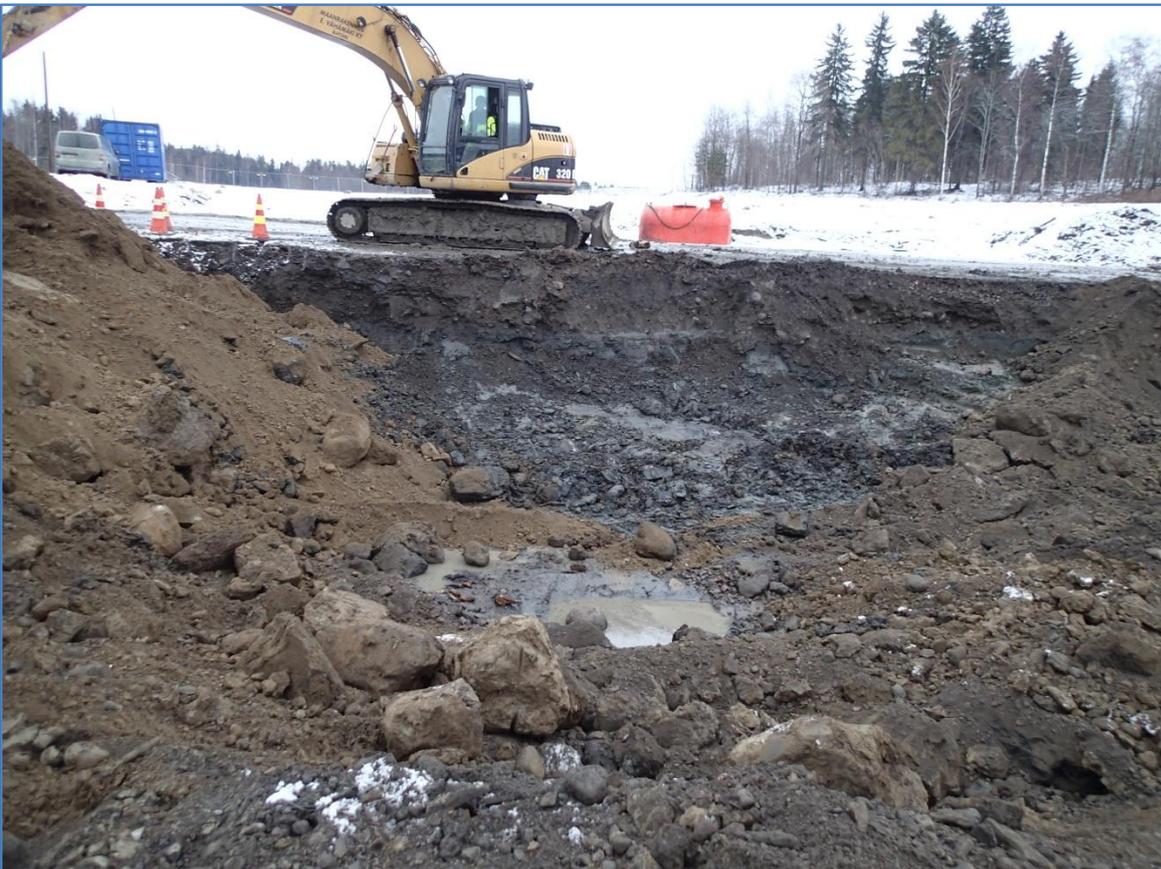
Kuva 14. Tämän kunnostustyömaan viimeinen kuorma pilaantunutta maata poistettiin 12.2.2014 rannantäyttöalueen pohjoisreunasta.

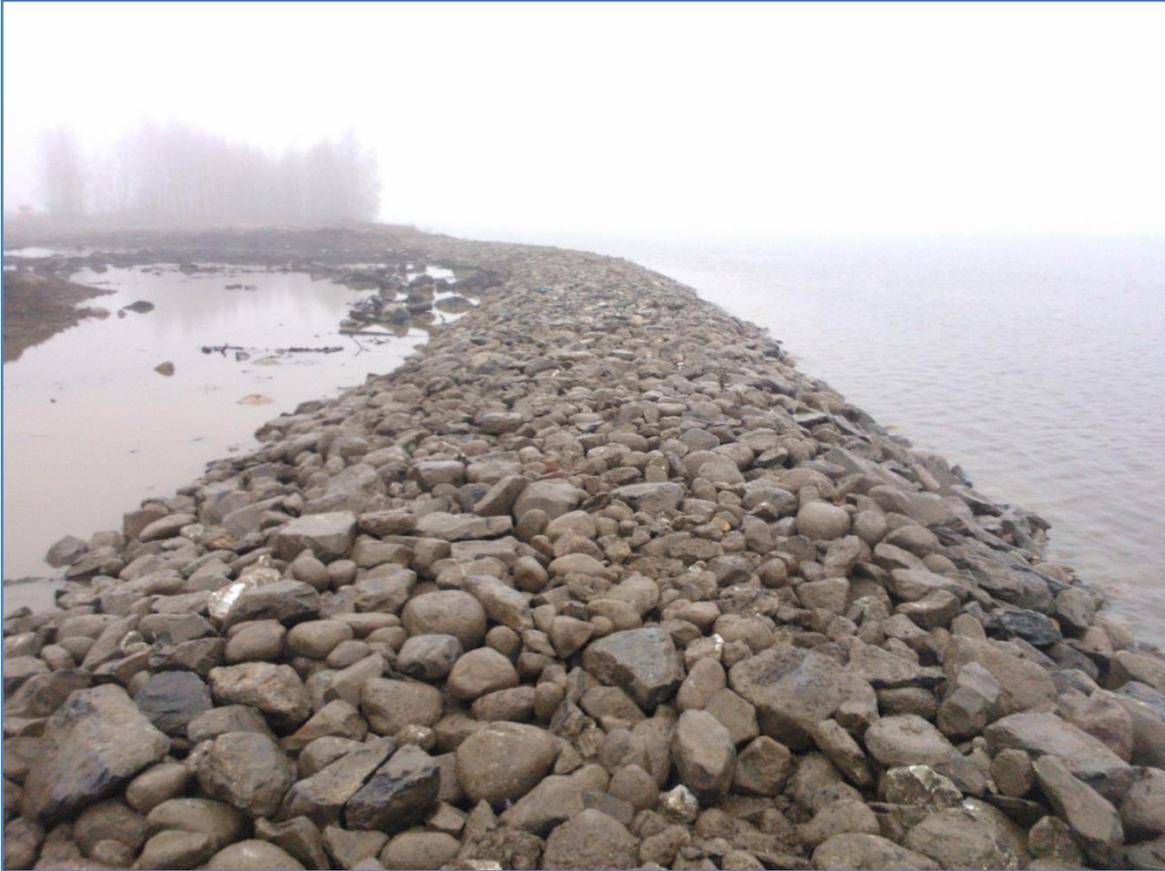
Kuva 15. Rannan kiveys valmiina.

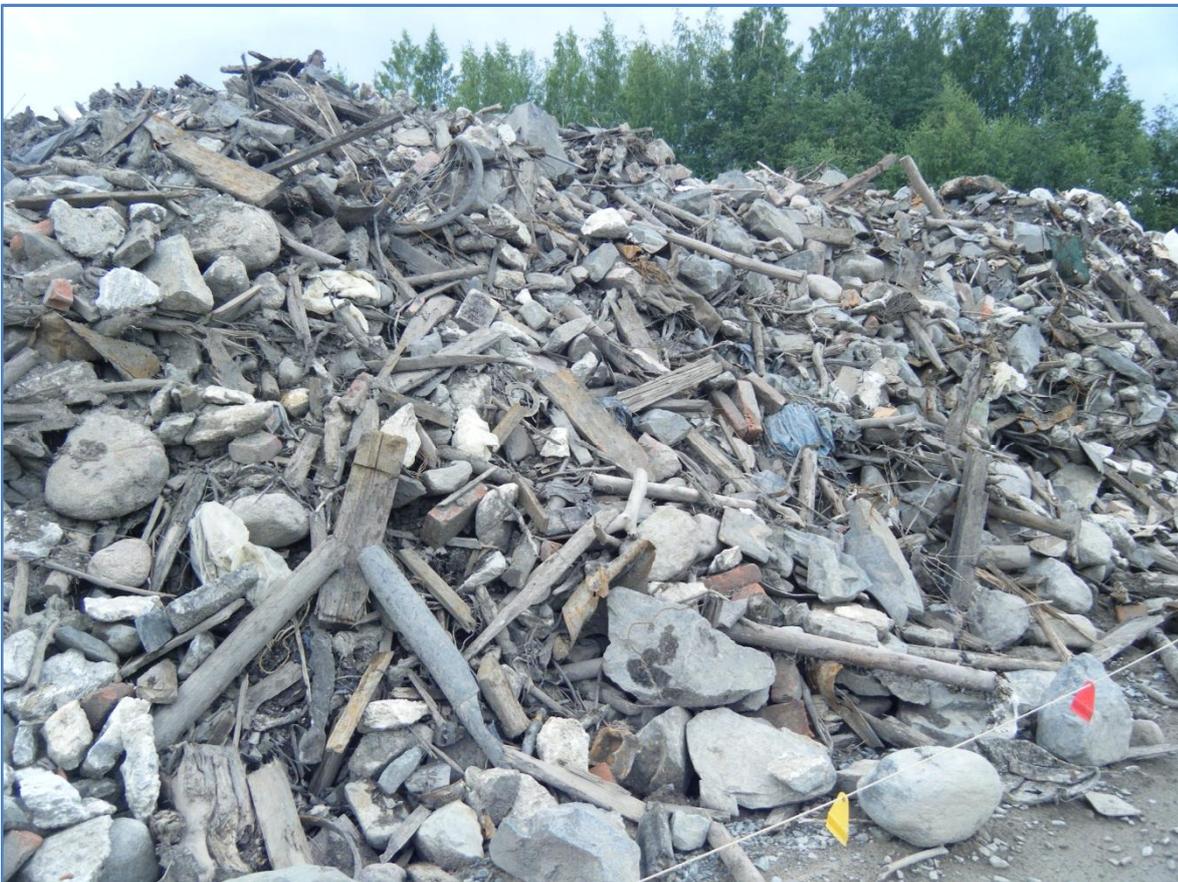
Kuva 16. Seulaylitettä ennen jätteiden erottelua.

Kunnostustavoitteet täyttäviä pilaantumattomia pintamaita hyödynnettiin alueella kaivantojen täytöissä. Seulonnassa syntyneet, pilaantuneet seula-alitteet toimitettiin ulkopuoliseen vastaanottoon. Ylitteistä lajiteltiin hyötykäyttöön kelpaamattomat jätejakeet (esim. suuret puukappaleet)

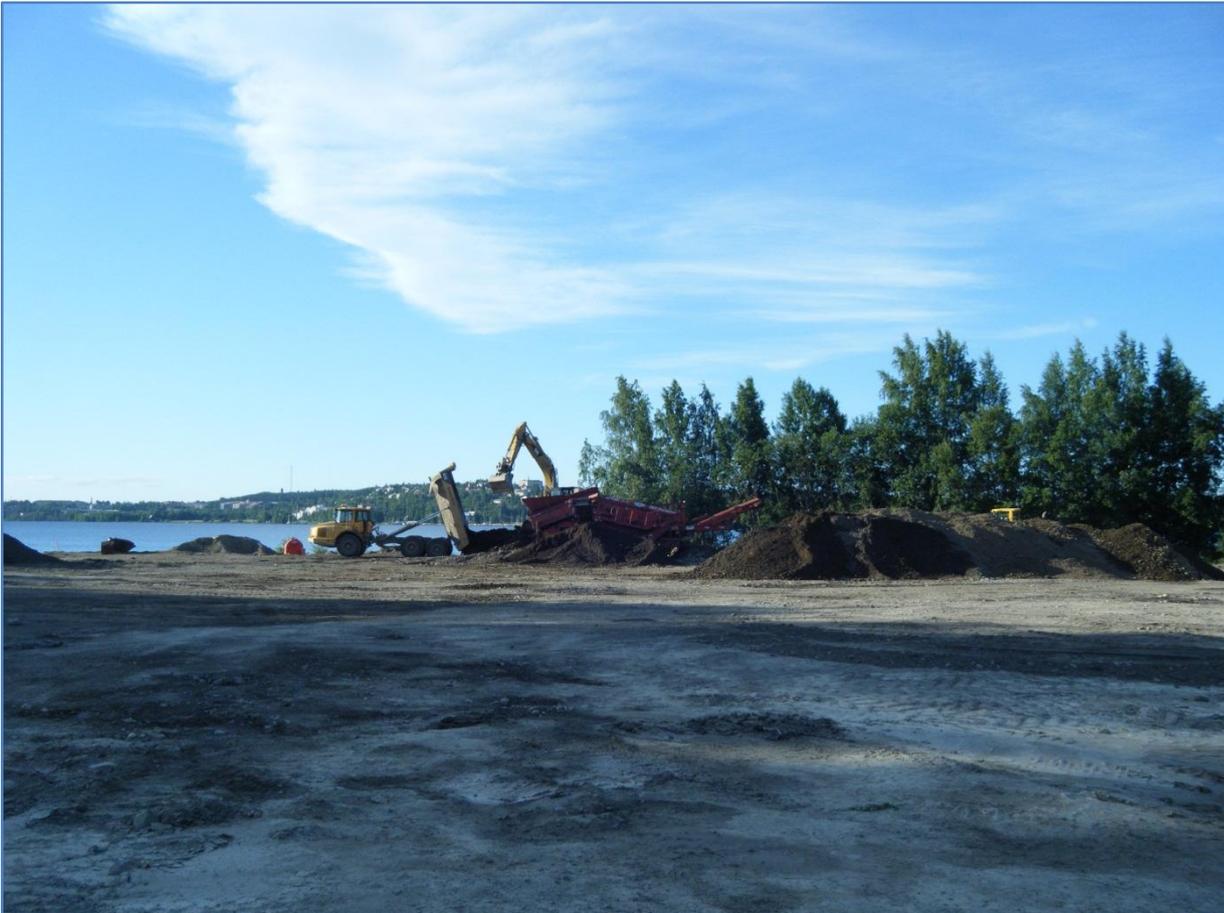
Kuva 17. Seulontaa kesällä 2013.
