IDMANIN HUVILA

RAKENNUSHISTORIASELVITYS

Heli Haavisto
Pirkanmaan maakuntamuseo, Kulttuuriympäristöyksikkö
2008

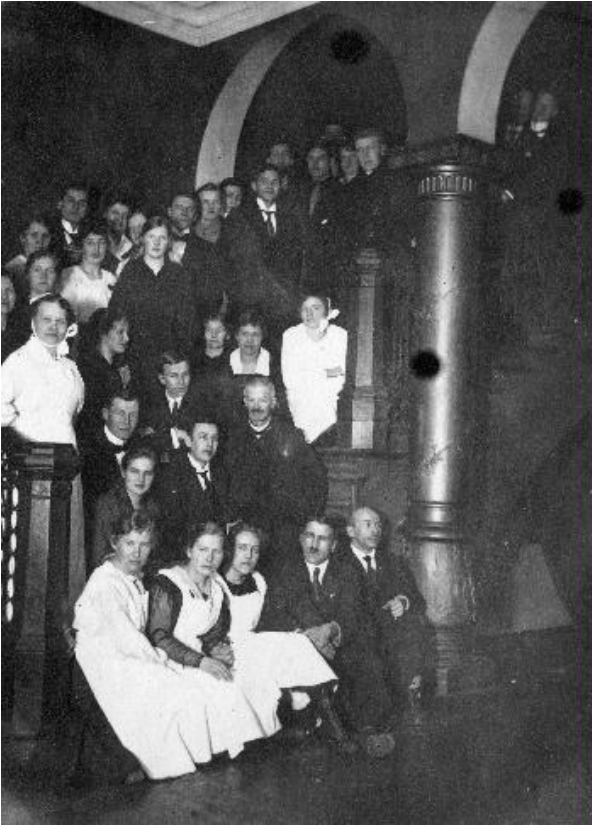
Sotilassairaala nro 1:n Pääaula. Idmanin huvila, 1910-20-luku. Vapriikin kuva-arkisto.

Vasemmanpuoleisessa kuvassa näkyy hyvin alkuperäisen pääportaikon alaosa. Eteistila on ollut suuri ja näyttävä tummine pylväineen. Kuvassa on sotilassairaala nro 1. henkilökunnan ja Suinulassa loukkaantuneiden tapaaminen Idmanin huvilassa 1910-luvun loppupuolella tai 1920-luvun alussa. Pääportaikko purettiin 1930-luvun muutoksissa ja siirrettiin etelämmäksi.

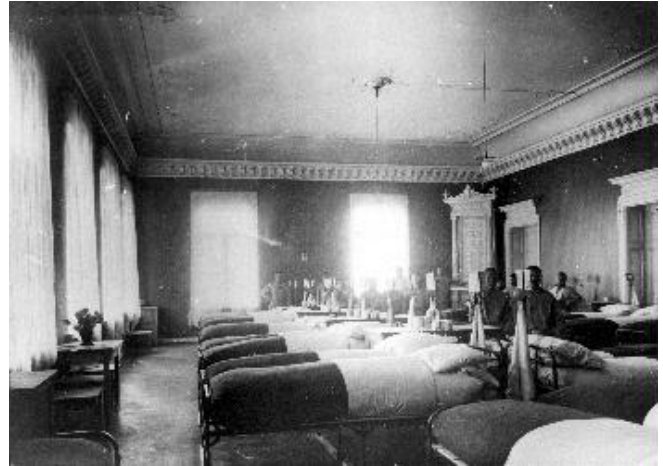
Sotilassairaala nro 1:n potilassali. Idmanin huvila, 1910-luku. Vapriikin kuva-arkisto.

Oikeanpuoleisen kuvan potilassali on todennäköisesti huvilan toisen kerroksen luoteiskulmassa oleva entinen sali (nykyisin huoneet 206 ja 207). Oviaukot ovat vielä alkuperäisillä paikoillaan, samoin hieno kattolista. Huone jaettiin 1930-luvulla kahdeksi potilashuoneeksi ja on edelleen alkuperäistä kokoaan pienempi.

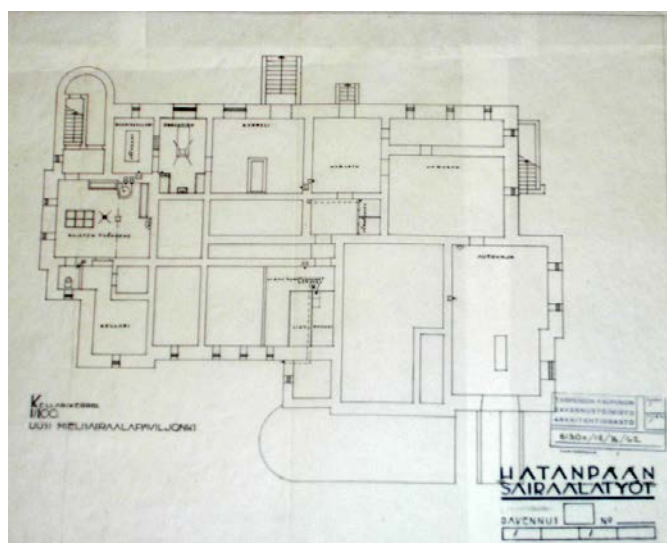
Suunnitelma kellarikerroksesta 1935 Bertel Strömmer. TKTA.

Kellarikerrokseen rakennettiin 1930-40 -luvulla paljon uusia tiloja. Rakennuksen itäseinustalle tehtiin ajoluiska ja sisäänkäynti autotalliin, autotalli, varastotiloja ja pyykkitiloja. Kivijalkaan lisättiin sisäänkäyntejä ja ikkunoita. Rakennuksen eteläpäätyyn kellaritiloihin tehtiin henkilökunnan pesu- ja pukuhuoneita. Länsiseinustalle tuli ruumiiden säilytys huone, ruumiinavaustilat ja siunauskappeli. Vuodelta 1935 löytyy tarkkoja suunnitelmia kellaritilojen sisustuksesta, mm. kappelin lattian ristikuviosta, kukkapöydistä ja punahonkaisesta rististä kappelin seinälle. Kellaritiloihin avattiin pyykkikuilu, joka nousi portaiden alle. Myös rakennuksen ulkopuolelle tehtiin pyykkikuiluja, jotka purettiin 1990-luvun peruskorjauksessa.

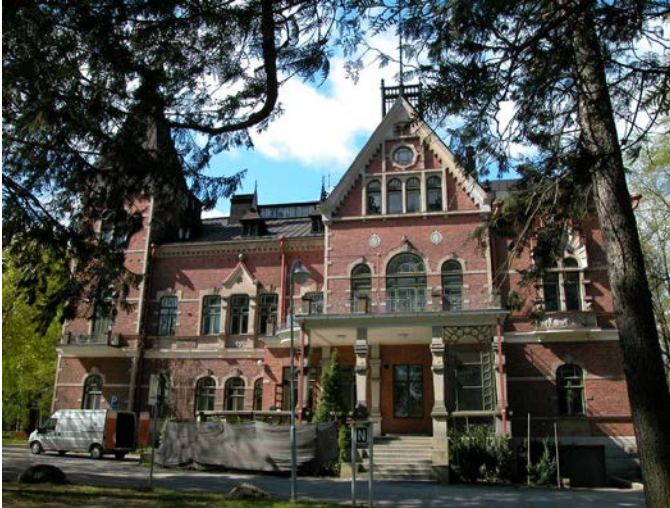
Huvilan pääjulkisivu itään

Rakennuksen pääjulkisivu suuntautuu itään. Itäisellä seinustalla on avara terassi ja pääsäänkäynti terassin eteläisessä reunassa. Alun perin pääovi sijaitsi oli terassin keskiosassa, jossa sen sijaintia osoittaa edelleen korokeykynys ja koristelaaotitus. Terassin ikkunat ovat yksinkertaisemmat kuin muualla rakennuksessa. Rakennuksen itäpuolella toisessa kerroksessa on terassi ja itäseinustan eteläisellä laidalla on pieni parveke.

Huvilan pintamateriaalina on punatiili. Ikkunoiden ympärillä ja kerrosten välissä on vaaleita koristeluita, samoin ikkunoiden alapuolella on koristelaaotat. Katonrajassa on koristeellisia kaakeleita. Seinässä on rakennuksen alkuvaiheisiin liittyvät Nils Idmanin nimikirjaimet ja huvilan rakennusvuodet. Katolla on useita torneja ja eteläpuoleisessa tornimaisessa osioissa on katolla viiri.

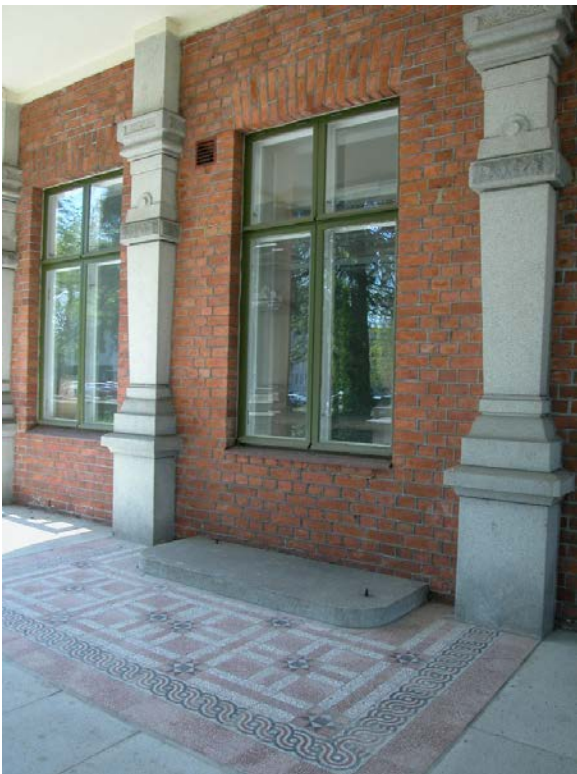
Terassin koristelaatoitusta,
alkuperäinen pääoven paikka.

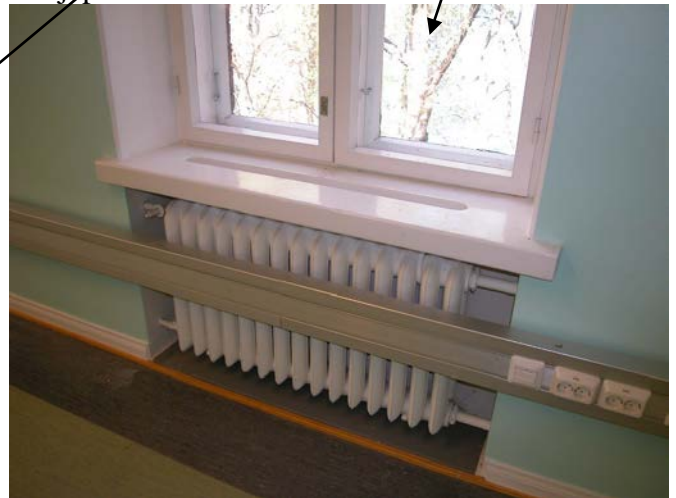
207 Patteri ja ikkunalaudan kolo

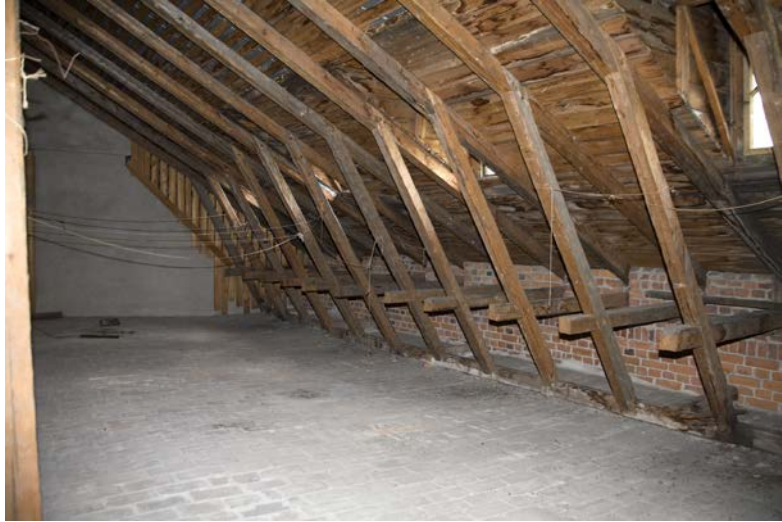
Länsiseinustan rakenteita

Puinen kehikko katto-ikkunalle
