Rakennushistoriaselvitys

Hatanpään valtatie 12, Tampere

14.11.2023

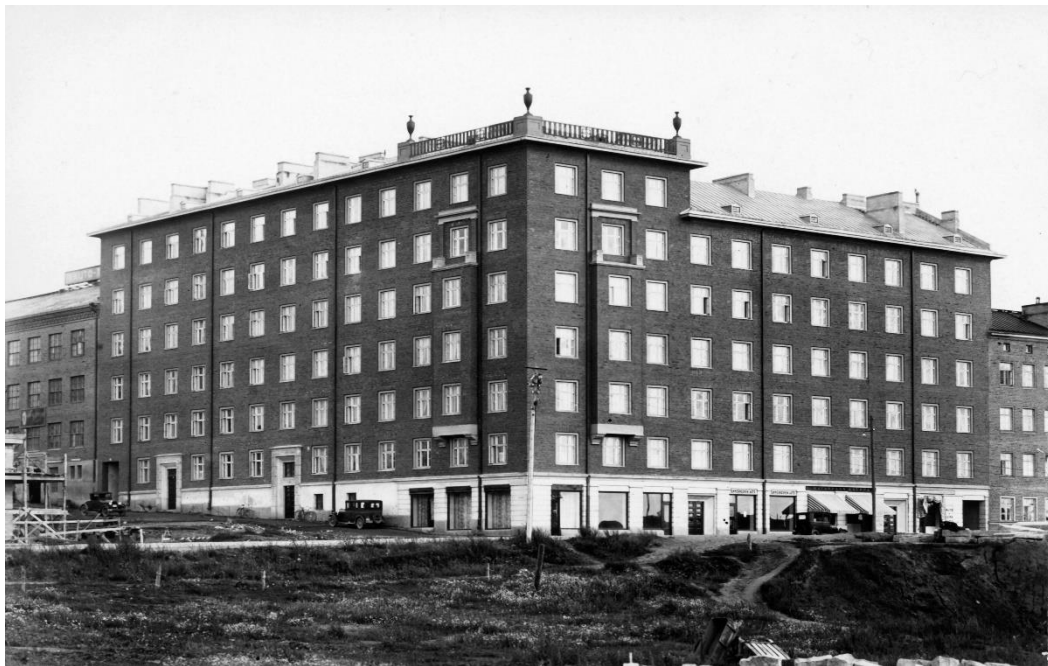
Hatanpään valtatie 12 vasta valmistuneena. Vesikattoa ei ole vielä maalattu. Markiisien kohdalla liiketilassa on "Hatanpään kauppa" ja siitä kaupunkiin päin kaksi ikkunaa kuuluvat "Tammerkosken Autolle". (Kuvaaja Hannu Rantakallio 1928–30 / Vapriikin kuva-arkisto)

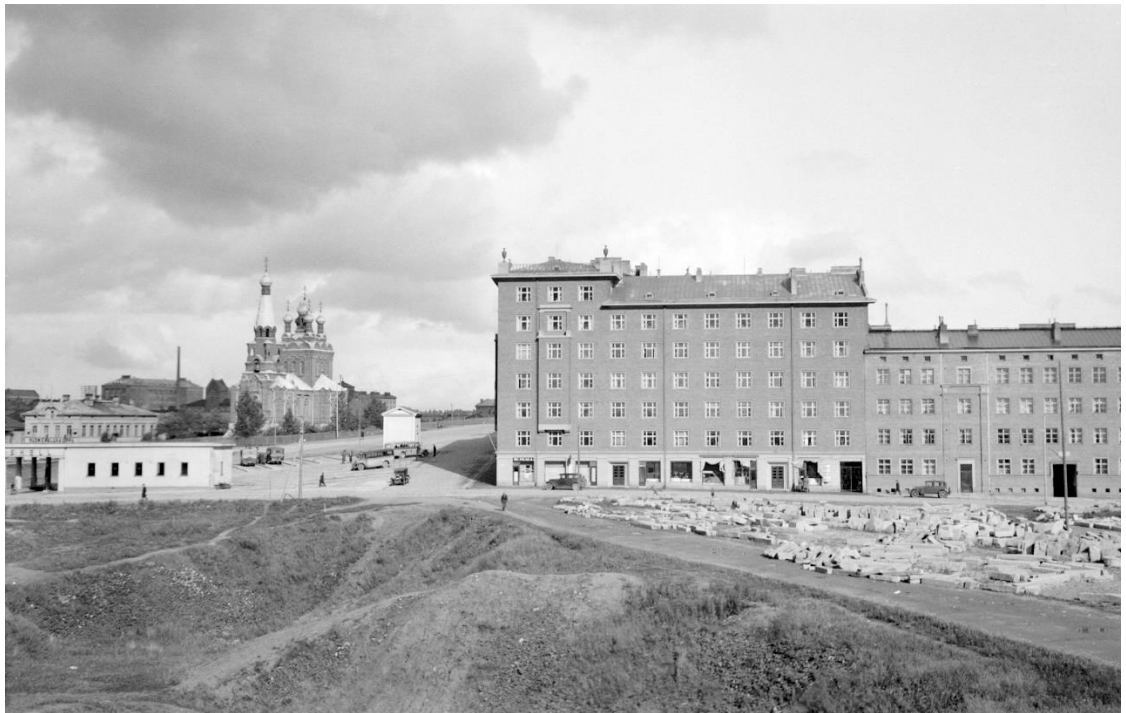
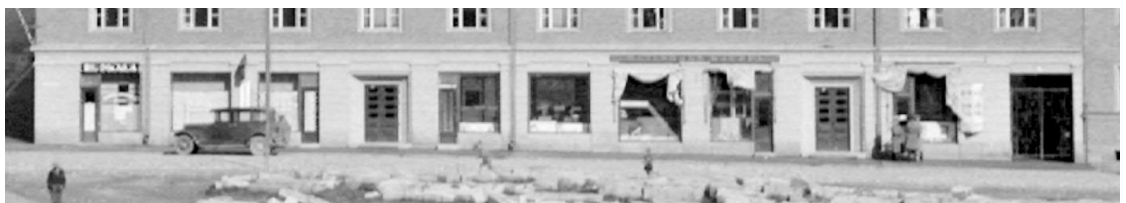
Rakennus ja sen ympäristöä, jossa ovat ortodoksikirkko ja itäinen linja-autoasema, Hatanpään valtatie suuntaan 4.9.1932. Alla osasuurennos ylemmästä kuvasta, jossa näkyvät liiketilojen ja porrashuoneiden erilaiset ovilehdet. (kuvaaja Teuvo Mäkinen / Vapriikin kuva-arkisto)

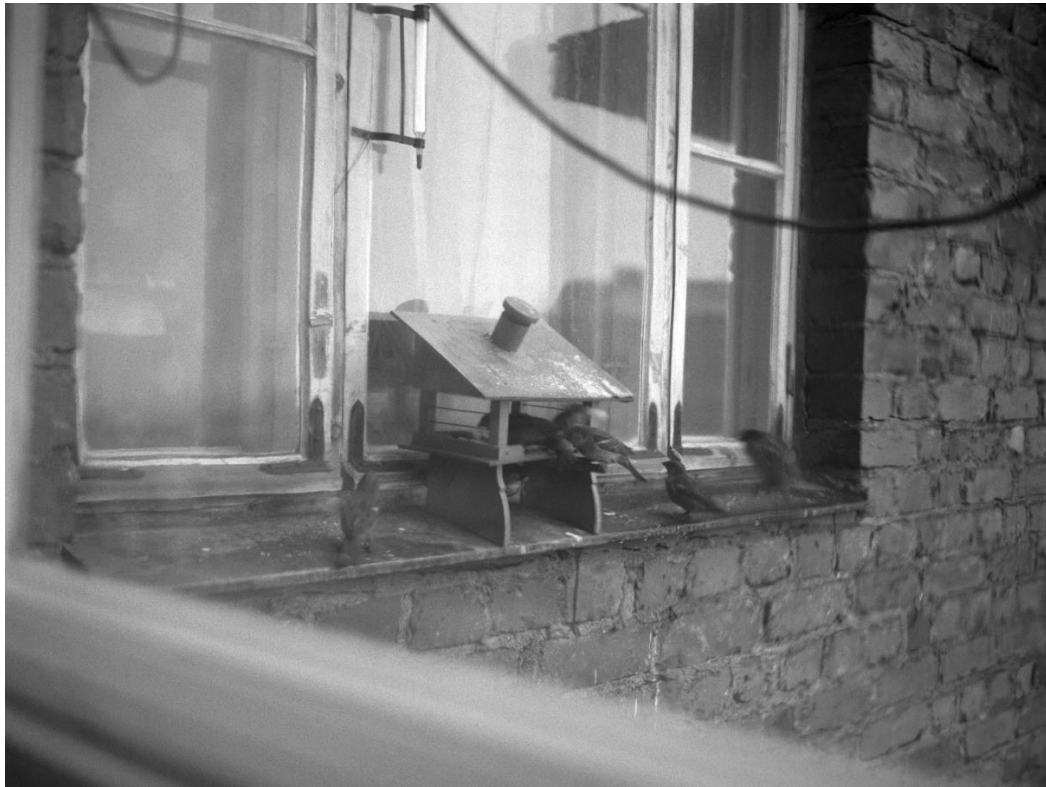
Ikkuna (B-pihalla) 27.2.1938. (Kuvaaja Teuvo Mäkinen / Vapriikin kuva-arkisto)

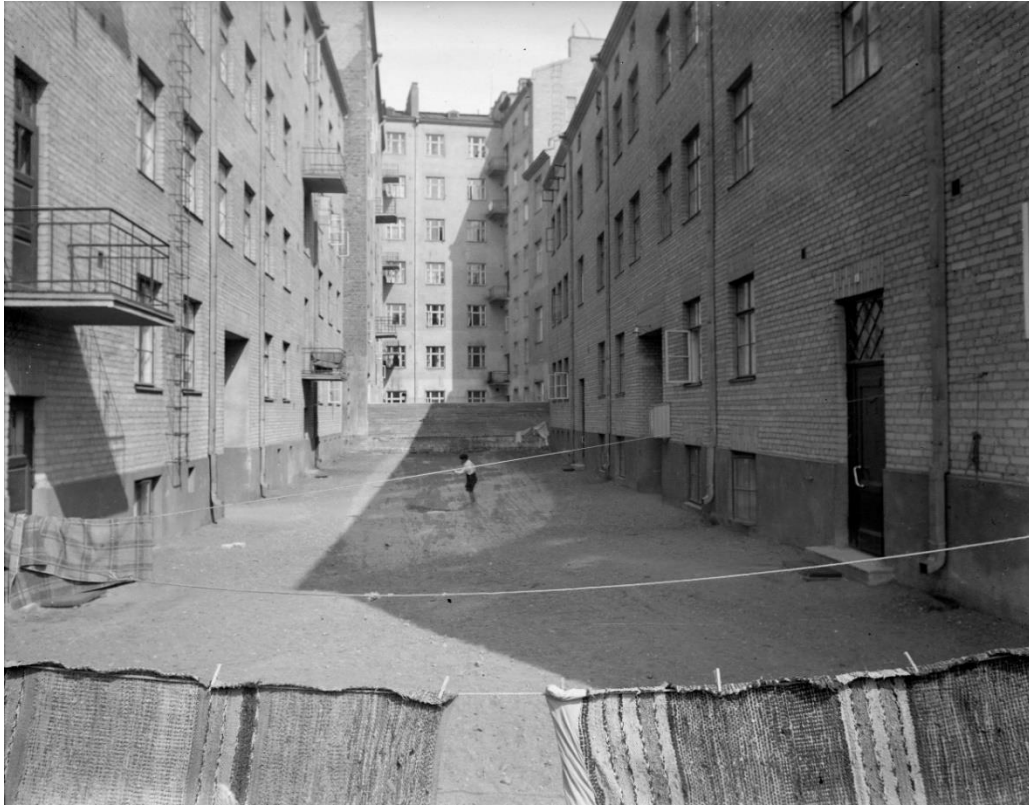
Näkymä kohti Hatanpään valtatie 12:n sisäpihaa A numeron 14 pihamaan kautta 23.6.1931. Pihojen välissä on vasta valmistunut betonimuuri. (Kuvaaja Veikko Kanninen / Vapriikin kuva-arkisto)

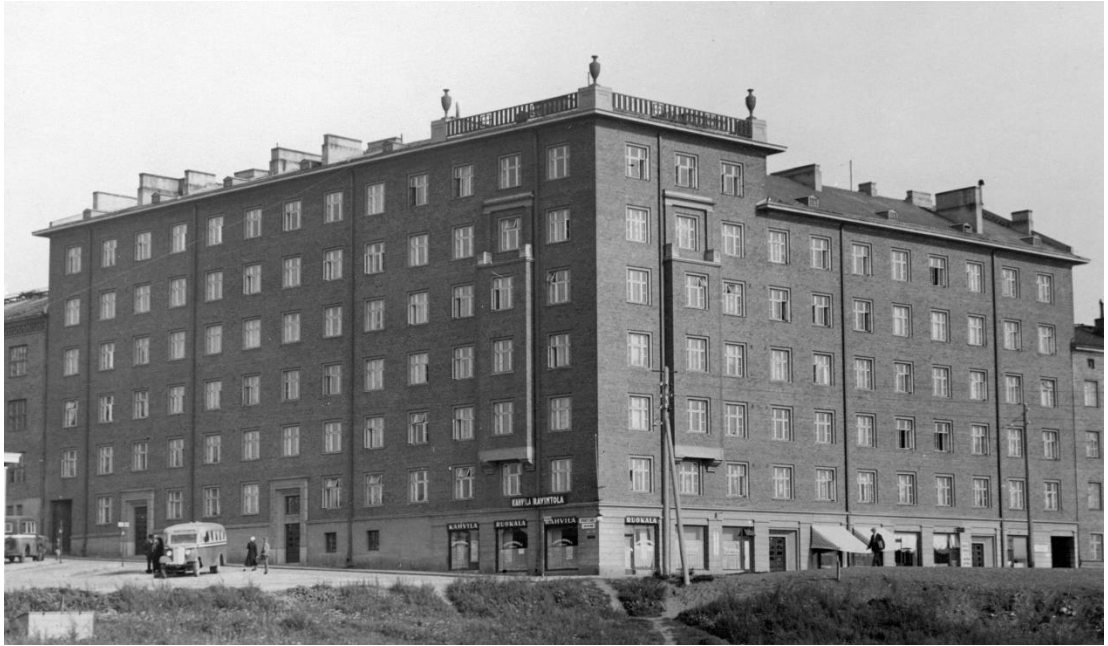
Hatanpään valtatie 12 valmiina. Vesikatto on maalattu ja nurkan kattokoriste on samaa sävyä katon kanssa. Rapatut pinnat katutasossa ja ikkunoiden ympärillä eivät ole aivan valkoisia. Nurkkaliiketilän neljän ikkunan yläpuolella on tekstit "kahvila" ja "ruokala", nurkasta laskien toinen ja kolmas ikkuna puolestaan kuuluvat parturille. (Kuva 1930–35, Vapriikin kuva-arkisto)

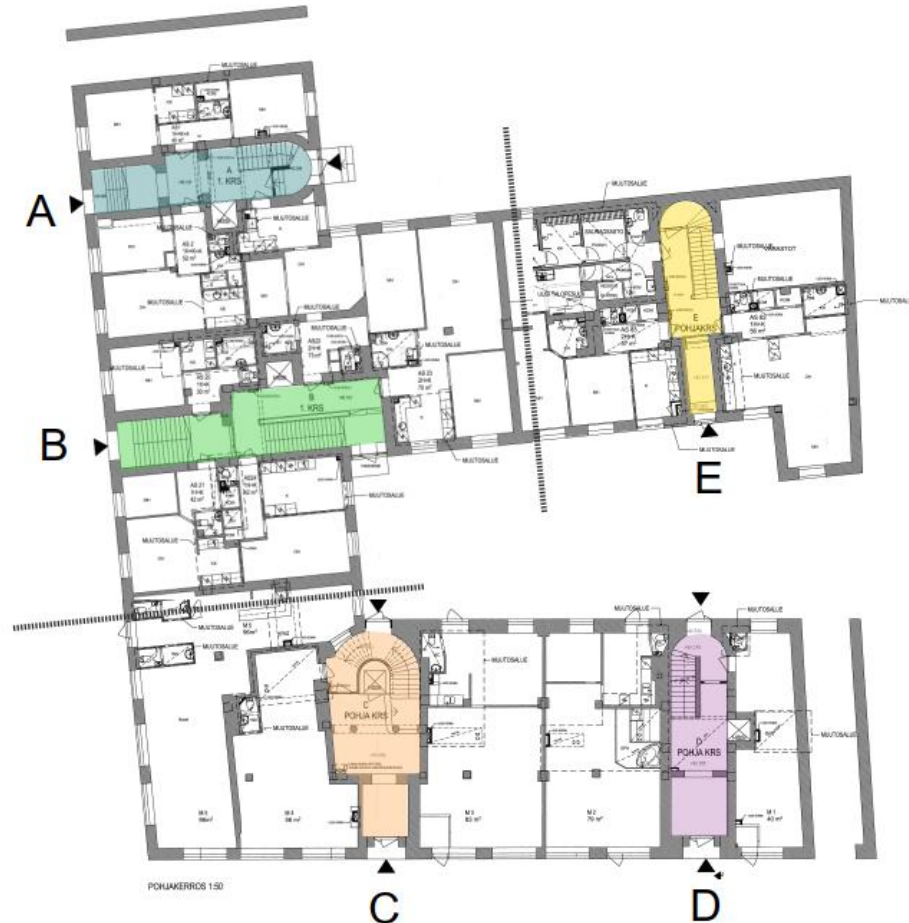
Vuonna 1936 porrashuoneet korjattiin ensimmäisen kerran.

Maalaustyötarjouksessa työ kuvataan seuraavasti: Viiden porraskäytävän seinistä ja katoista poistetaan irtautuneet maalikerrokset sekä repeämät ja lohkeamat paikataan tasaisiksi. Katot ja seinien yläosat kalkataan kahdesti samalta korkeudelta kuin ennenkin taloyhtiön määräämään sävyyn. Alaosat maalataan lakasekaisella öljyvärillä yhtiön määräämään väriin. Öljyväriosan yläreunaan maalataan viiva tai sopiva koriste yhtiön antamien ohjeiden mukaan. Myös ikkunat ja ovet porraskäytävissä kunnostetaan paikkaamalla lohkeamat ja kaikki ovet lakataan käytävän puolelta. Porraskaskelten päät maalataan öljyvärillä. Kaiteiden käsipuut

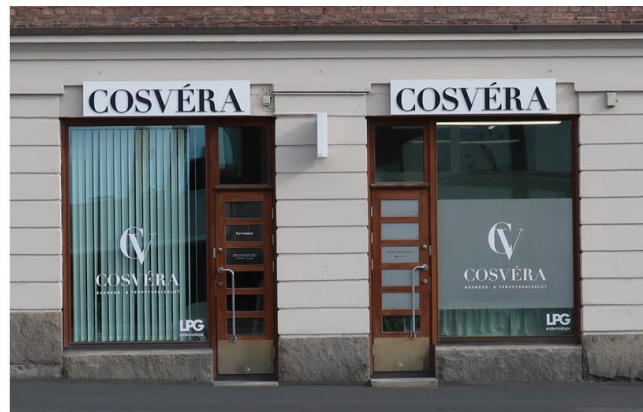
Vuoden 1937 julkisivumuutos Hatanpään valtatie varrella ja kyseisten liiketilojen ikkunat vuonna 2023. (Piirustus taloyhtiön arkisto)

Vuonna 1937 Tammelan Meijerin myymälän julkisivuun on tehty muutos Hatanpään valtatie varrella. Ikkunoiden ja ovien järjestelyä on muutettu siten, että saadaan ikään kuin kaksi kadulta sisään kuljettavaa liikehuoneistoa, joiden välillä on kuitenkin ovi.

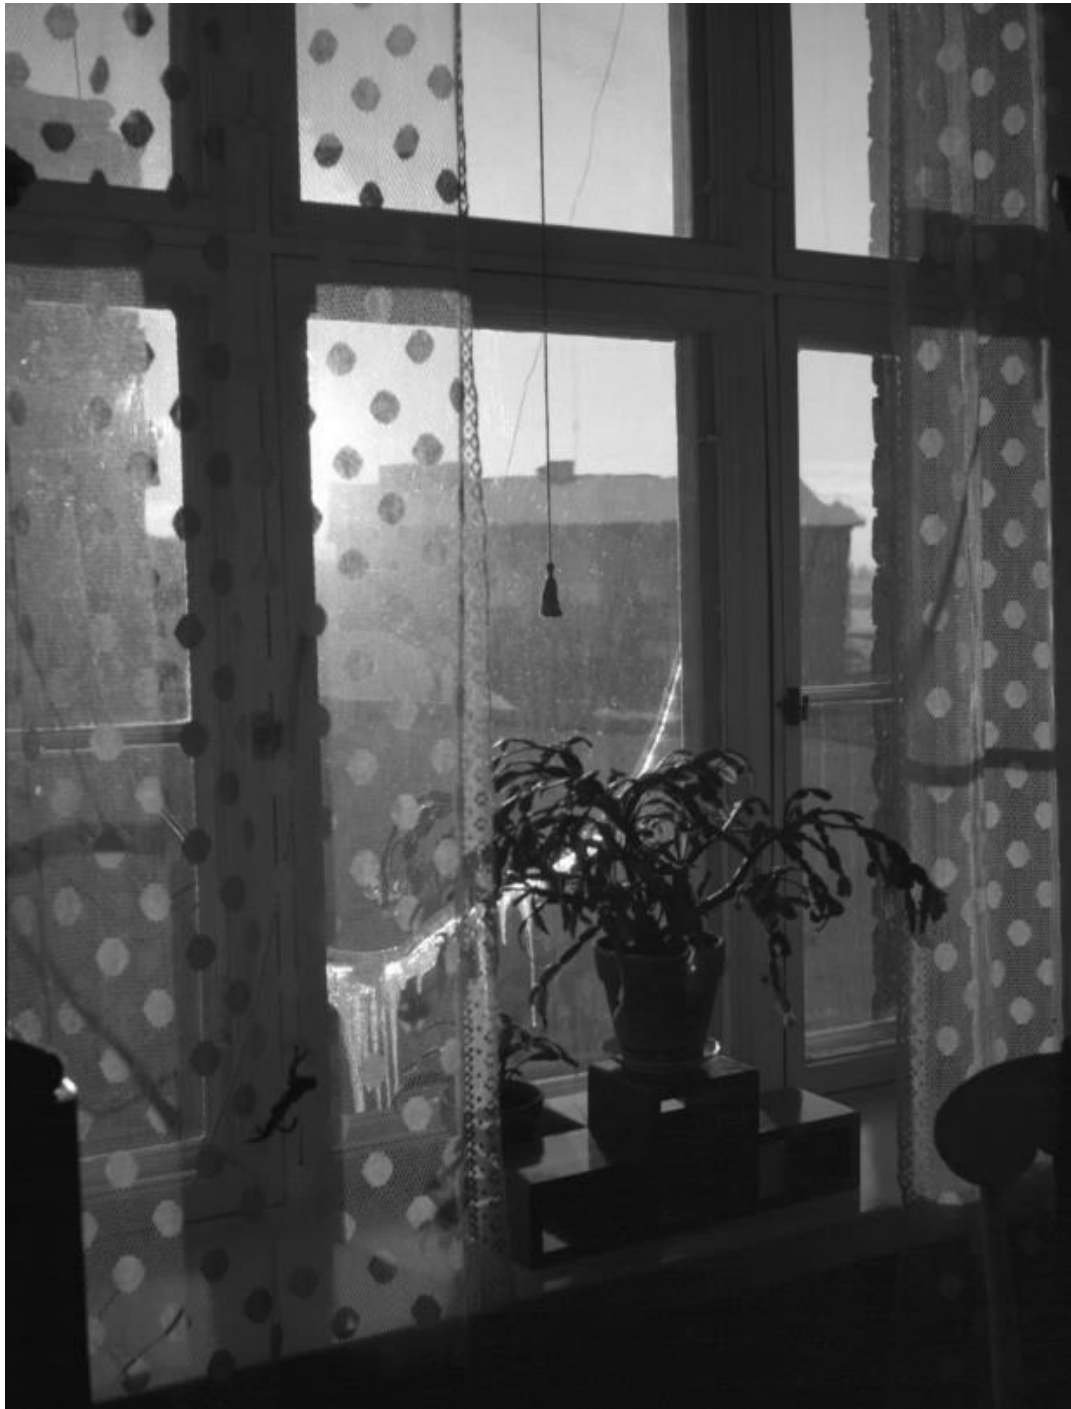
Ikkuna sisältä katsottuna 8.4.1938. (Kuvaaja Teuvo Mäkinen / Vapriikin kuva-arkisto.)

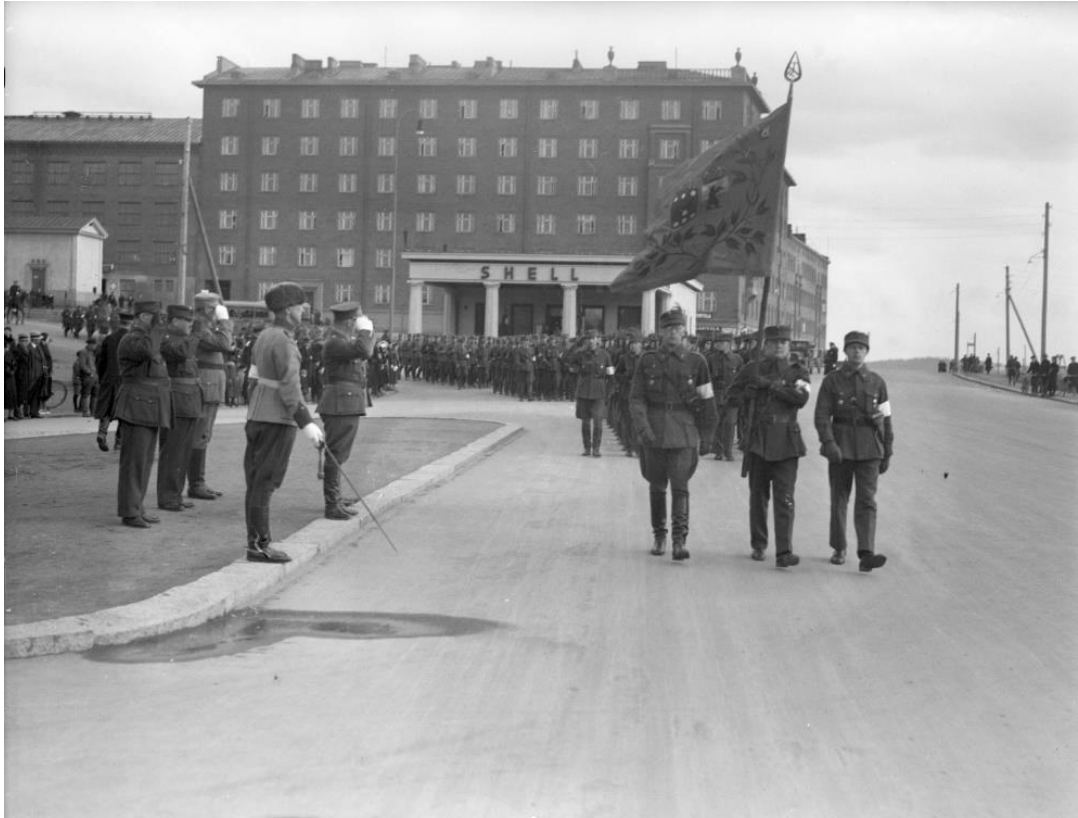
Hatanpään valtatie 12 taustalla 1939–1949, kun suojeluskuntalaiset marssivat. Rakennuksen rapatut ikkunakehykset ja katujulkisivun alin kerros ovat tummia, etenkin kun vertaa niitä Shellin aseman valkeaan rakennukseen. (Vapriikin kuva-arkisto)

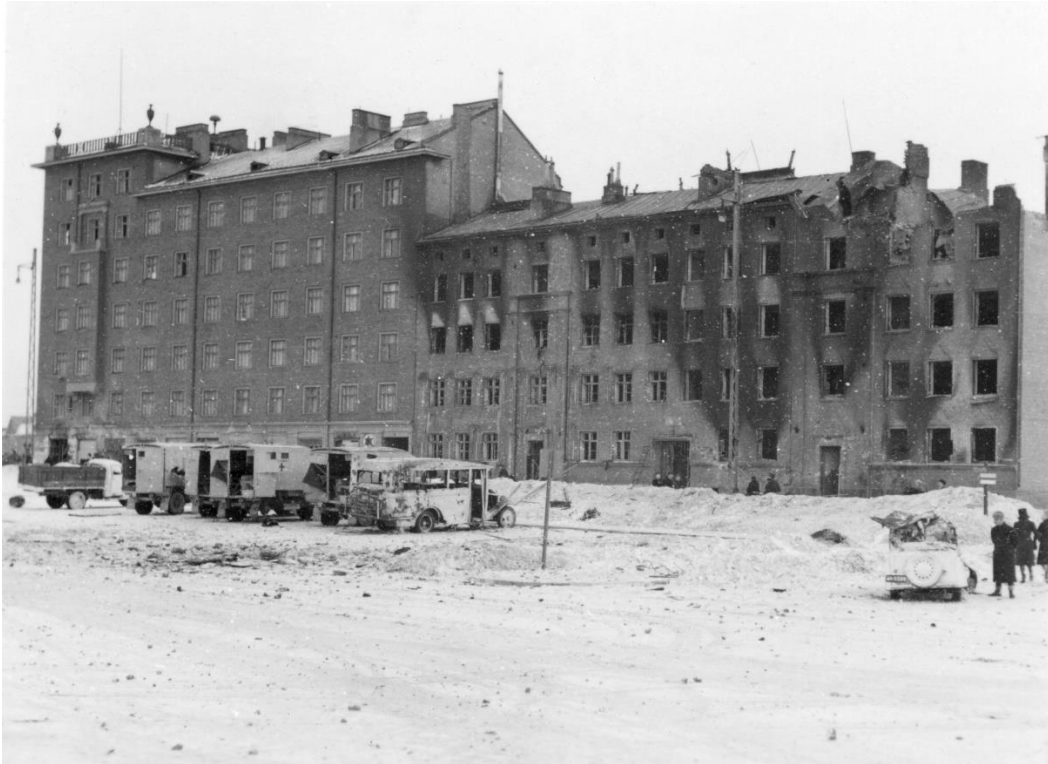
Hatanpään valtatie 14 ja 12 pommituksen jälkeen 2.3.1940. Hatanpään valtatie 12:ssa ikkunalaseja on rikki ja tuli on ulottunut numero 14:n vieressä, ylimmässä kerroksessa oleviin asuntoihin. (Vapriikin kuva-arkisto)

Vuonna 1940 pommituksissa rikkoutui paljon ikkunoita, joiden korjaamisesta on runsaasti laskuja. Lisäksi taloyhtiön arkistossa on säilynyt lista 2.3.1940 pommituksen vaurioista johtuvista korjauksista: sokkelin korjausta, ulkoseinän kalkkausta ja rappausta, 25 m vesilistan uusimista, 61 m syöksytorvea uusittava, 3 ulko-ovea uusittava, 143 ikkunanpuitetta paikattava tai uusittava ja 2145 ikkunaruutua uusittava sekä 55 m² liikehuoneistojen ikkunaa hiotusta lasista uusittava. Lisäksi huoneistoihin 1–5 (liikehuoneistot?) kohdistui erilaisia korjauksia kuten rappaus- ja maalaustöitä. Lisäksi todettiin asunnoissa olevan erilaisia pienempiä korjaustarpeita ja suurin osa porrashuoneiden ovien yläikkunoiden pikkuruuduista oli rikki.

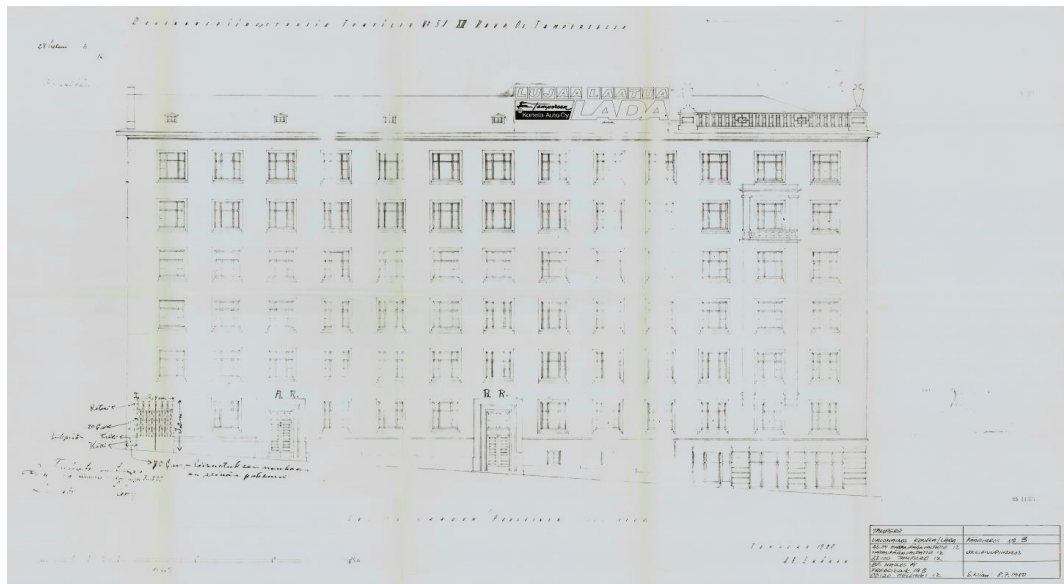
LADA-valomainoksen lupakuva on piirretty alkuperäisen julkisivupiirroksen päälle. Kuvan alareunassa on teksti "Tampere 1927 A. E. Eränen". (Rakennusvalvonnan arkisto)

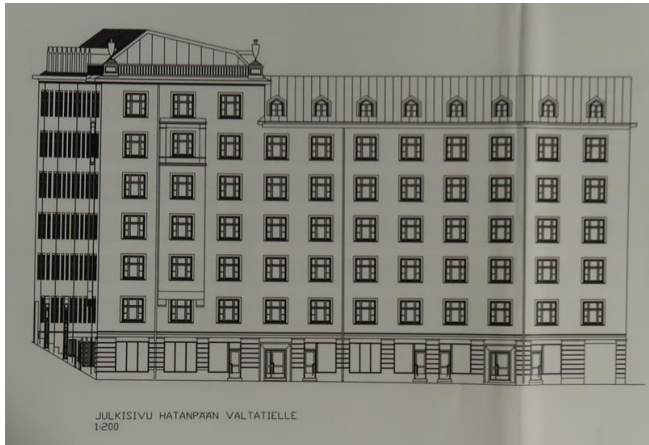
Ullakkorakentamisen luonnoksia taloyhtiön arkistosta. Vesikatolle on sijoitettu uusia kattoikkunoita. (Huura Oy / Taloyhtiön arkisto)

Vesikaton uusimisen yhteydessä uusittiin myös yläpohjan lämmöneristeet sekä rakennettiin uudet häkkivarastot ullakolle. Vanha lämmöneriste betonirakenteisessa ontelovälipohjassa oli koksikuonaa. Korjauksessa ontelon pohjalle tuli SPU- eli polyuretaanilevy, jonka päälle asennettiin kevytsoraa. Korjauksen suunnitteli A-Insinöörit Oy.

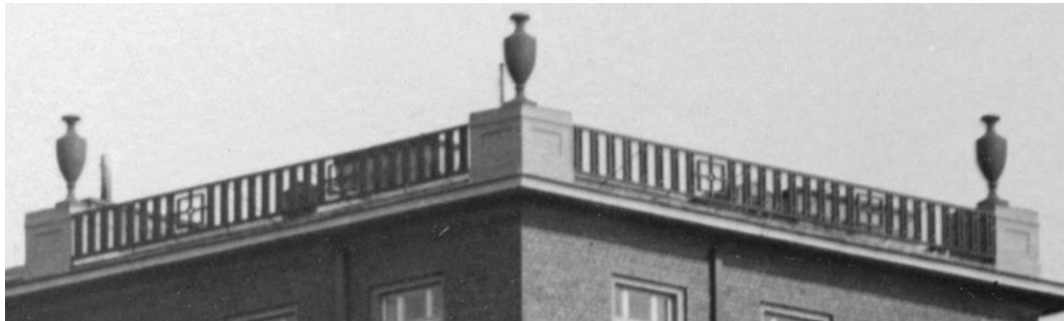
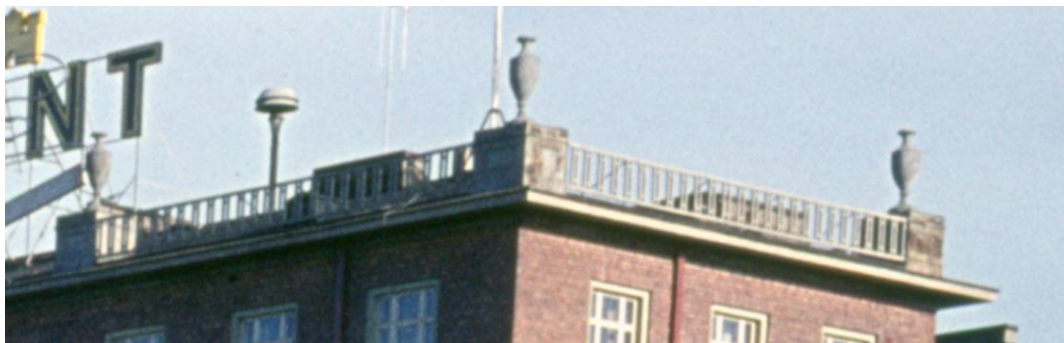
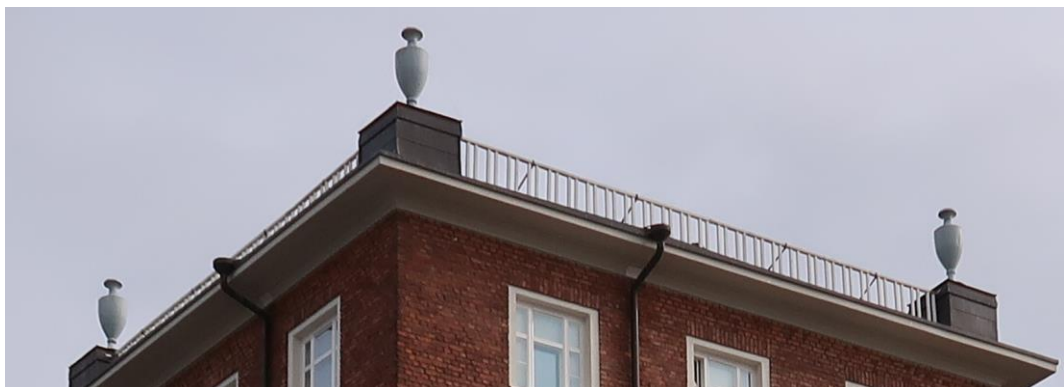
Rinnastuskuvat kattokaiteesta 1930-luvulla, 1960-luvulla ja 2023. Kaiteen rakenne on muuttunut vähitellen yksinkertaisemmaksi.

Rakennuksen vesikatto näkyy pääasiassa kaukomaisemassa esimerkiksi Hämeenkadulta päin katsottaessa. Silloin korostuu nurkkaosan koristeena oleva kaiderakenne sen päätteinä olevine ruukkuaiheineen. Kaiteen rakennetta on yksinkertaistettu jossain vaiheessa nykyisen malliseksi ja maalattu vaaleaksi. Valokuvissa 1960-luvulta kaide muistuttaa jo nykyistä. Alun perin kaide on ollut koristeellisempi, siinä on ollut profiloituneet pinnat ja kaksi ruudukkoaihetta kummallakin sivulla. Lisäksi kaide on ollut tummaksi, ehkä vesikaton sävyyn, maalattu. Nykyisin kaide on vaalea, mitä se oli jo 1960-luvun kuvissa.

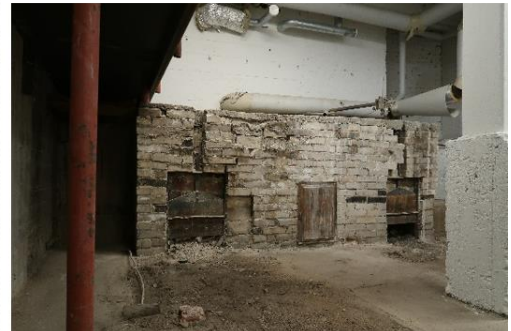
*Vanha ja uusi kattilahuone pihakannen alla vuoden 1947 lupakuvassa.
Uusi kattilahuone vuonna 2023. (Rakennusvalvonnan arkisto)*

Vuonna 1939 hankittiin uusi lämmityskattila (Puko-Kattila). Uusi eli nykyinen kattilahuone rakennettiin pihakannen alle vuonna 1947 ja vanhat kattilat jätettiin paikoilleen varakattiloiksi.

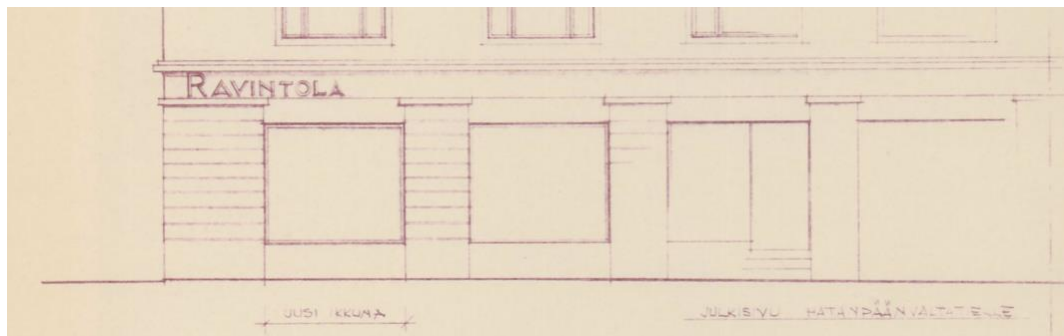
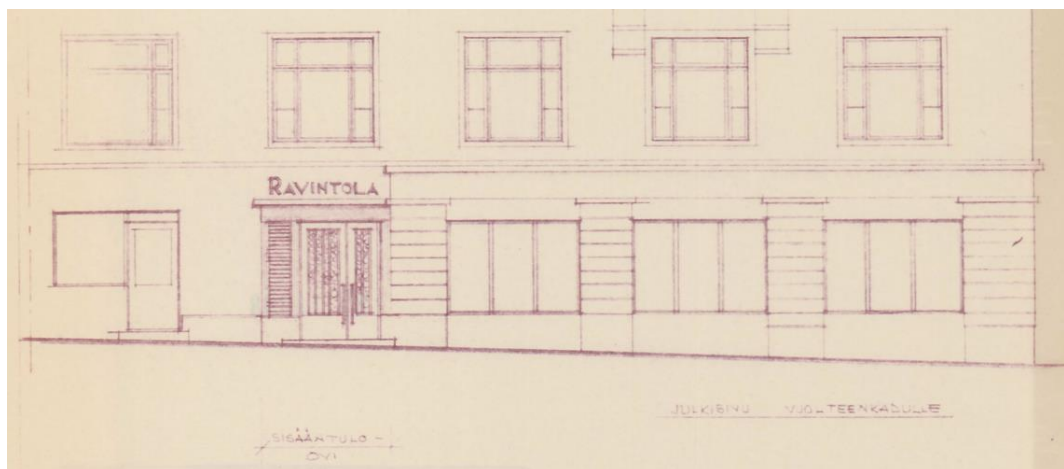
Lupakuvat vuoden 1968 muutoksista ravintolahuoneistossa ja sen kellarissa. Suunnittelijana Eero Helenius. (Rakennusvalvonnan arkisto)

Seuraava suuri korjaus ravintolatilassa oli vuonna 1968, jolloin se rakennusluvan mukaan peruskorjattiin ja sisustettiin uudelleen, sisäänkäynti siirrettiin Vuolteenkadulle ja pihalle tehtiin uusi keittiösisäänkäynti, kellariin rakennettiin juomavarasto ja sinne tavaraluiska perusmuurin läpi. Kaikki porrashuoneisiin johtaneet ovet tukittiin ja ilmanvaihto muutettiin koneelliseksi. Samalla ravintolan omistaja vaihtui, kun Georg Vuorinen vuokrasi tilan rouva Mirjam Seesteelle.

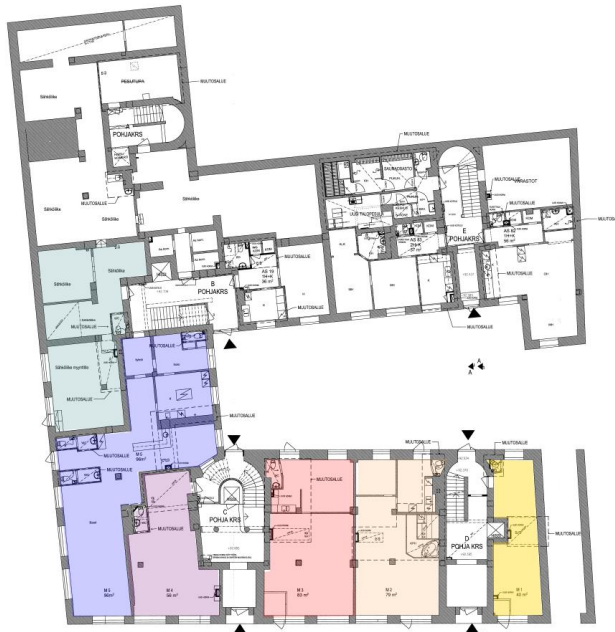
Nykyiset liiketilat. Vihreä on vanhasta pesutuvasta 1954 liiketilaksi muutettu huoneisto, muut ovat alkuperäisiä liiketiloja. Sininen on aina ollut ravintolahuoneisto. (Pohjapiirros Arsatek Oy)

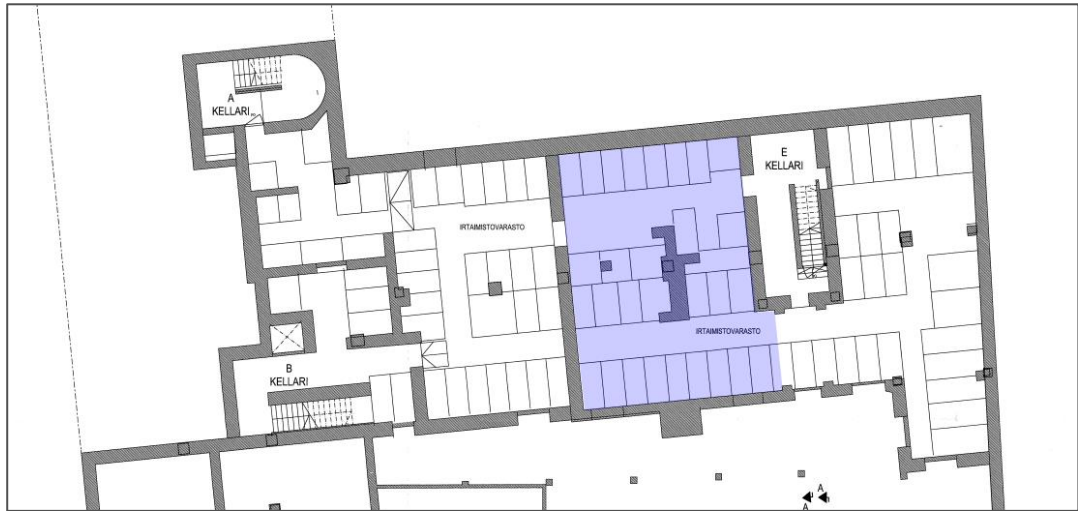
Vuonna 1944 tehtiin rakennukseen pommisuoja, jonka tekeminen annettiin rakennustoimisto Auttila & Nopalle. Seuraavana vuonna se vuokrattiin Tampereen Auto- ja Sähköosa Oy:lle varastosuojaksi ja korjaamoksi. Pommisuoja on sijainnut E-siiven kellarissa alla olevaan kuvaan väritetyssä tilassa.

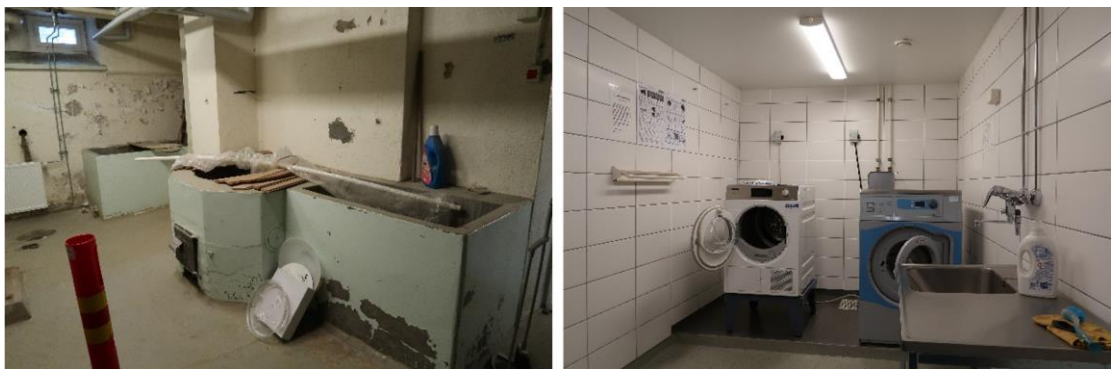
Vuonna 1955 rakennettu pesutupa A-portaan kellarissa ja nykyinen pesutupa, joka on rakennettu 1970-luvun saunan toiseen pukuhuoneeseen, molemmat kuvattuina vuonna 2023.

Vuonna 1955 vanhasta kadun tasossa olevasta pesutuvasta Vuolteenkadun puolella tehtiin liikehuoneisto ja uusi pesutupa sijoitettiin A-portaan kellarisiin (jossa tila on edelleen olemassa). Suunnitelmat muutoksista laati rakennusmestari Tarvainen.

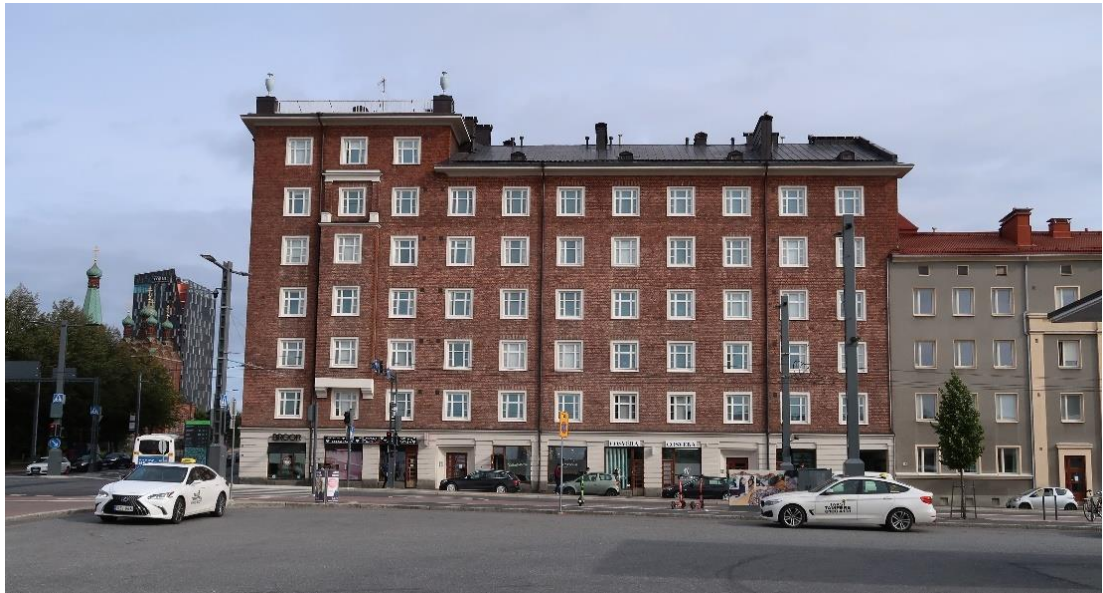
Linja-autoaseman suunnasta katsottuna.

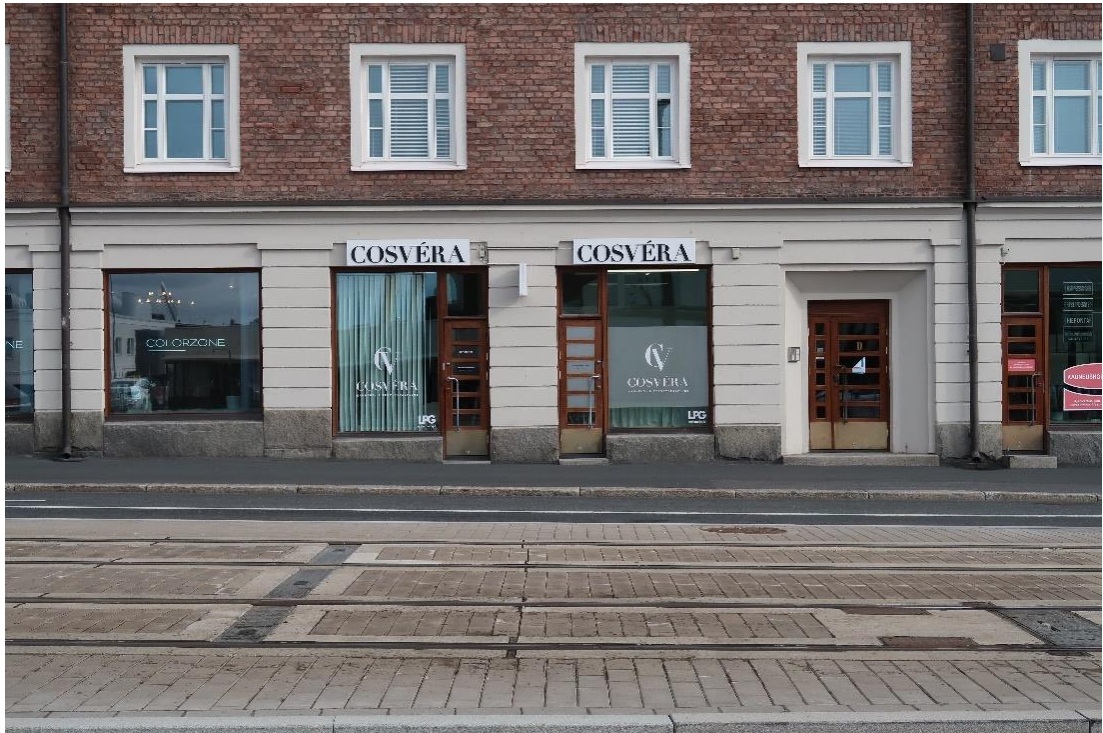
Katutason liiketilojen ikkunoita ja ulko-ovia sekä D-porrashuoneen ulko-ovi Hatanpään valtatie varrella.

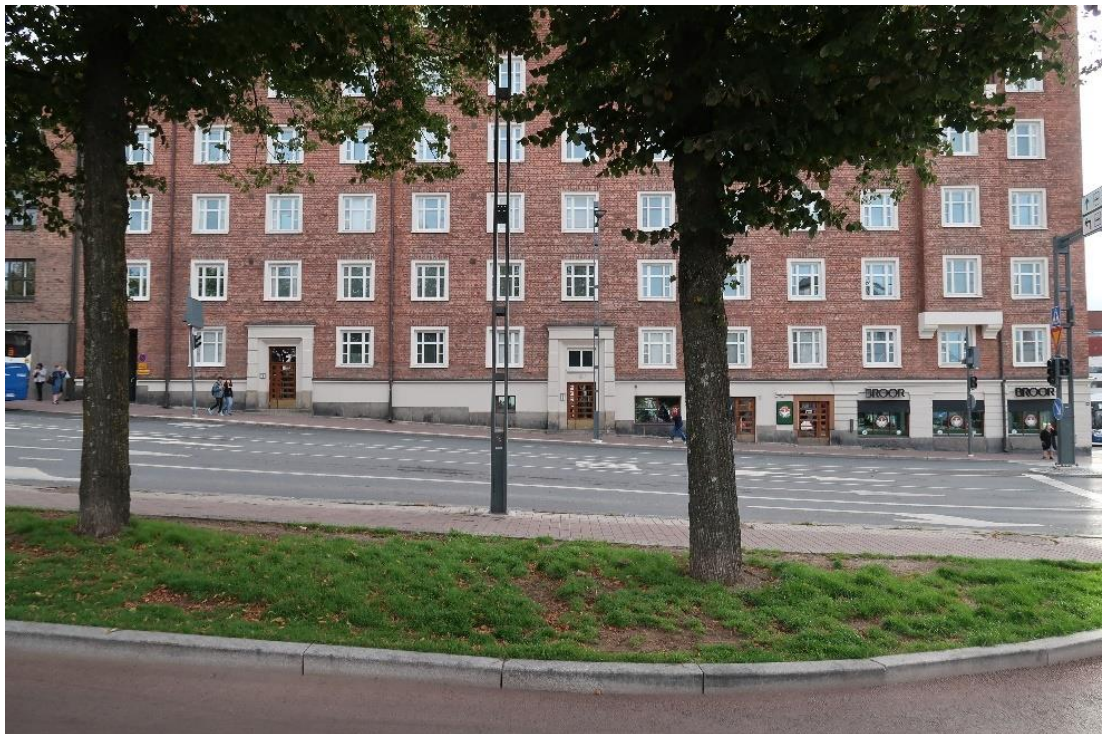
Katutason julkisivu Vuolteenkadun varrella.

Eniten muutoksia julkisivuissa on tapahtunut katutason liikehuoneistojen kohdalla. Ovia ja ikkunoita on muokattu ja lisätty tai poistettu tarpeiden mukaan. Rakennuksen kokonaishahmo on kestänyt sen hyvin, eivätkä esimerkiksi Vuolteenkadun puolelle alkuperäisen pesutuvan paikalle rakennetun liiketilan ikkunat mitenkään nouse silmiin pistäväksi muutokseksi. Ainoa mistä ne erottaa, on nimikylttisyvennyksen puuttuminen ikkunan päältä.

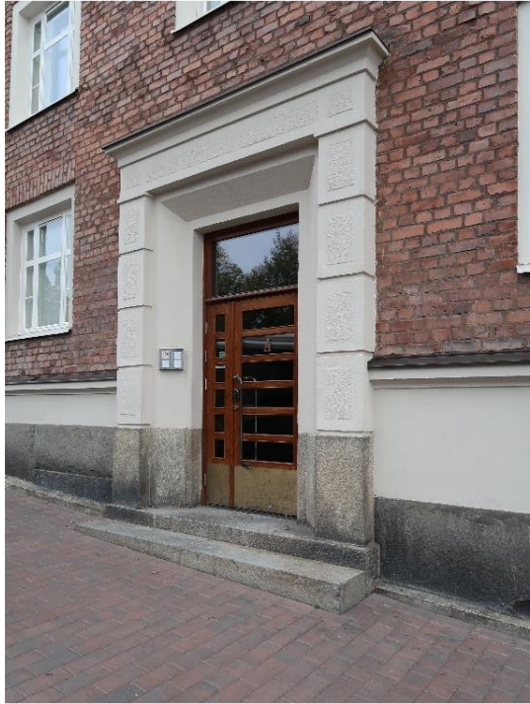
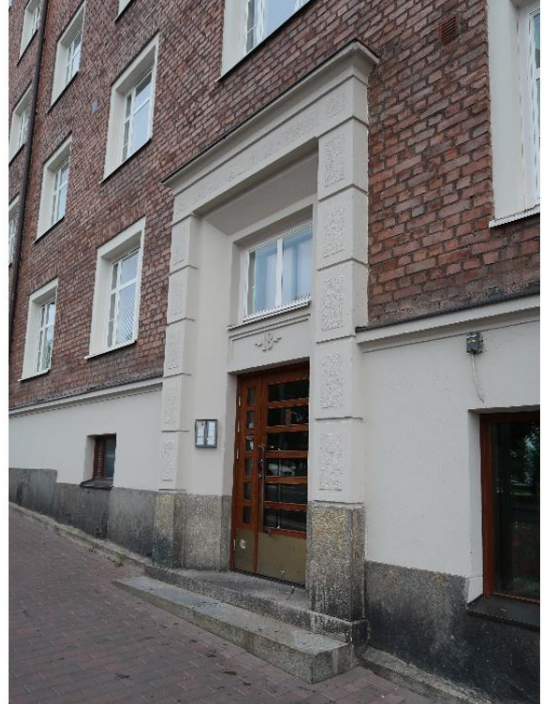
Vuolteenkadun puoleiset A- ja B-portaan ulko-ovet niitä reunustavine, kiveä jäljittelevine rappauksineen. B-portaan yläpuolella oleva ikkuna on alun perin ollut ulko-oven kanssa saman sävyinen, nyt se on valkoinen.

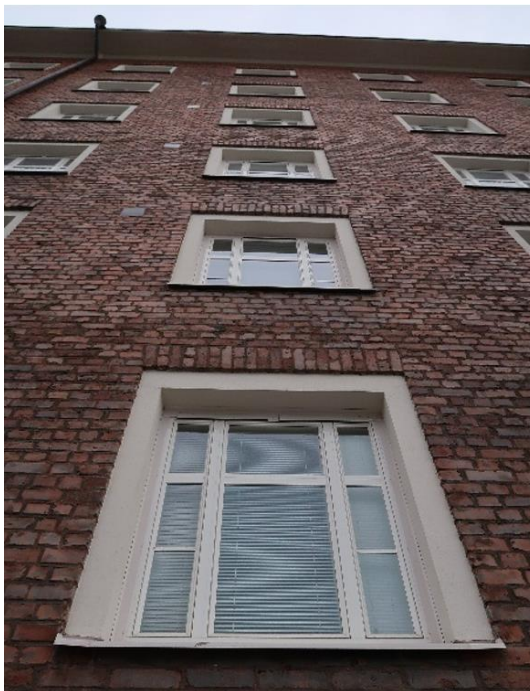
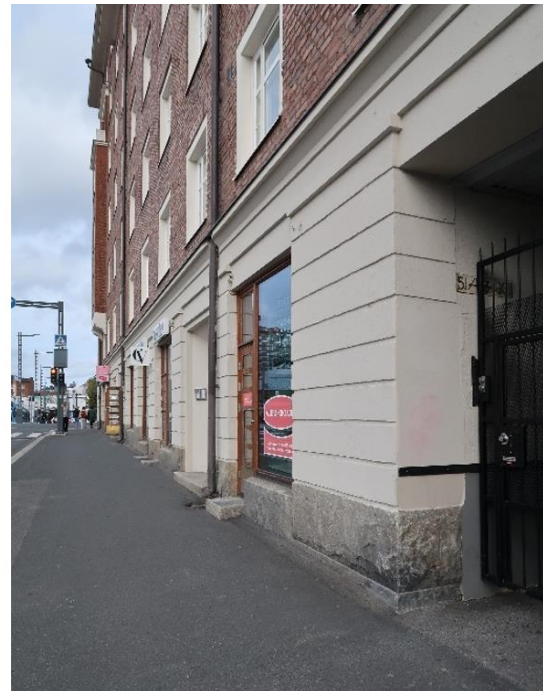
Rapatut kehykset ikkunoiden ympärillä ja alimman kerroksen rappaus katujulkisivuissa on maalattu vaaleiksi.

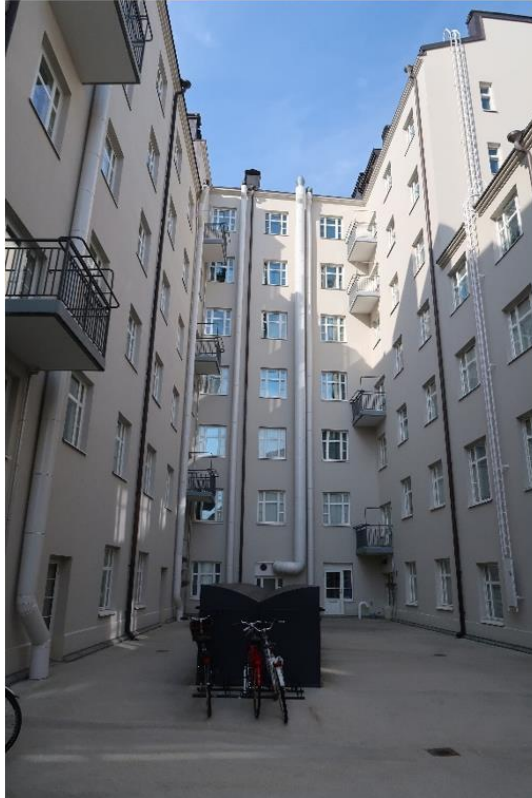
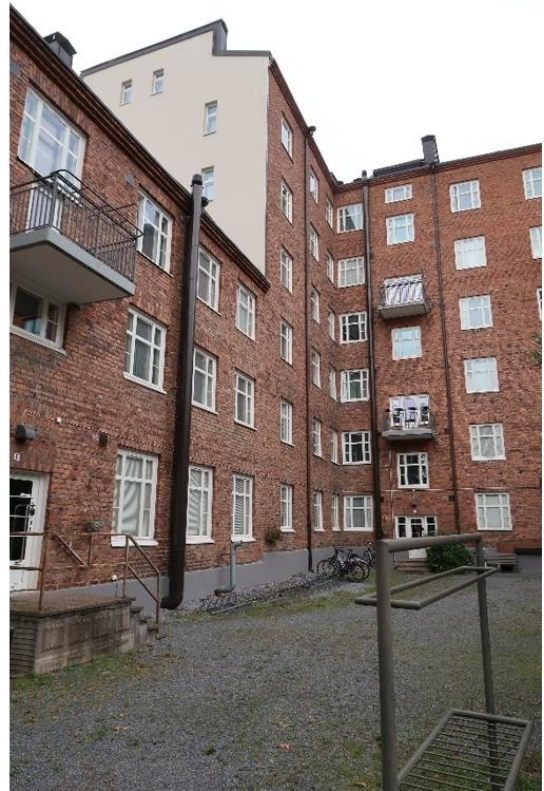
Sisäpihat A ja B ovat säilyttäneet erilaiset luonteensa.

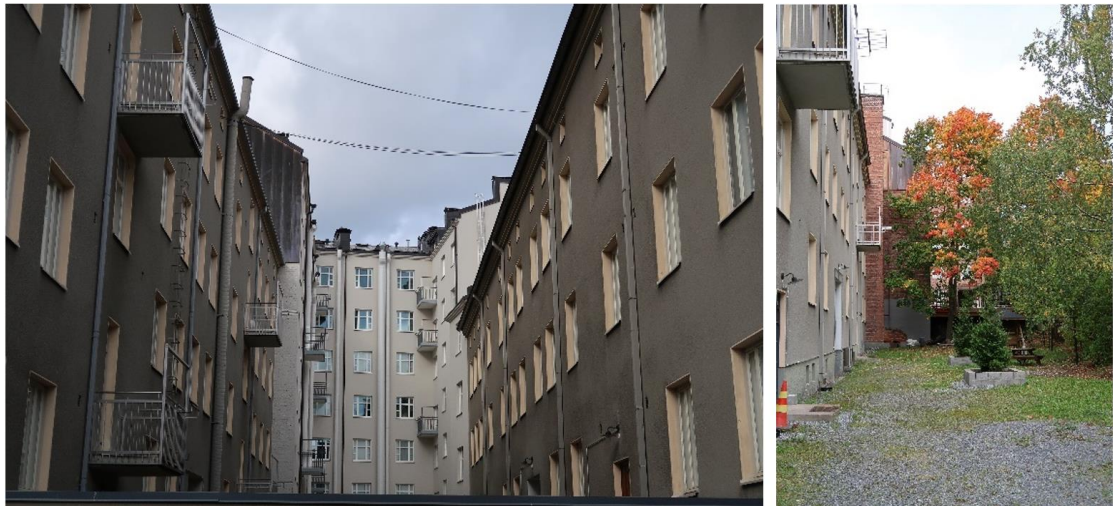
Sisäpihat Hatanpään valtatie 14:n pihojen läpi katsottuina.

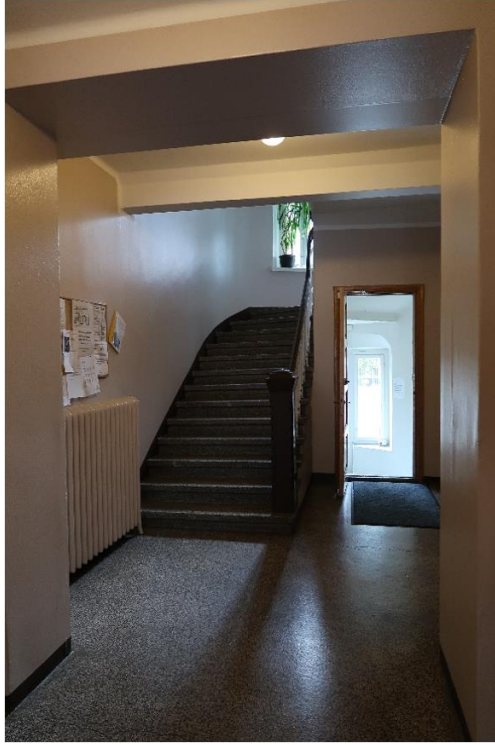
Porrashuone A:n ala-aula. Kaiteen päätytolpan kauniit puuleikkaukset.

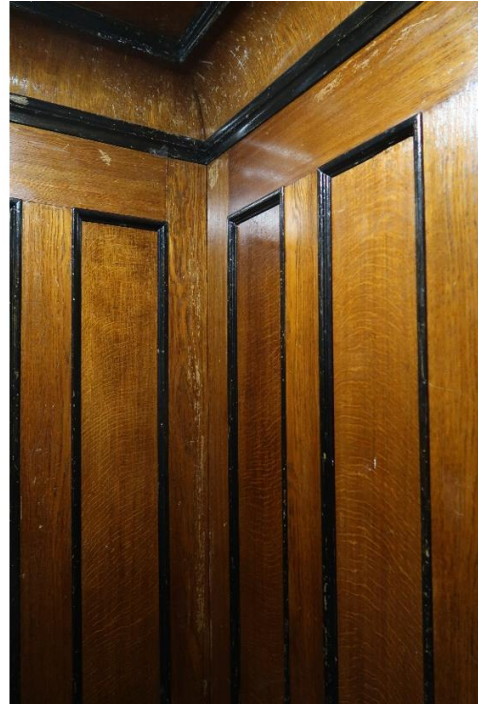
Porrashuoneen A hissi ala-aulasta katsottuna ja sisäpanelointia.

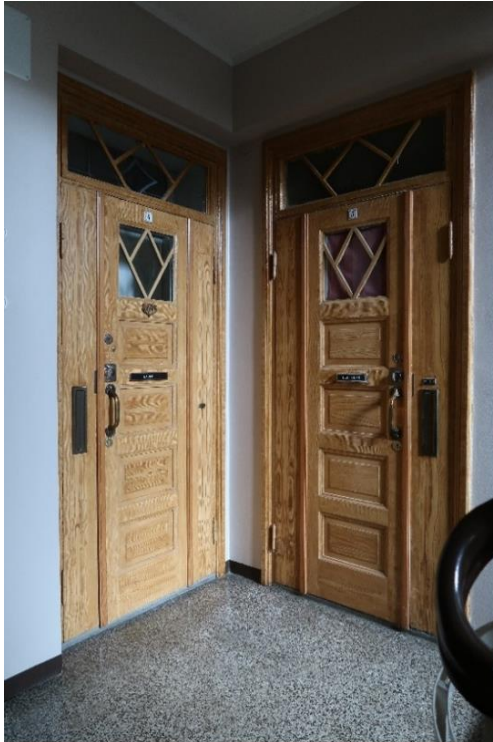
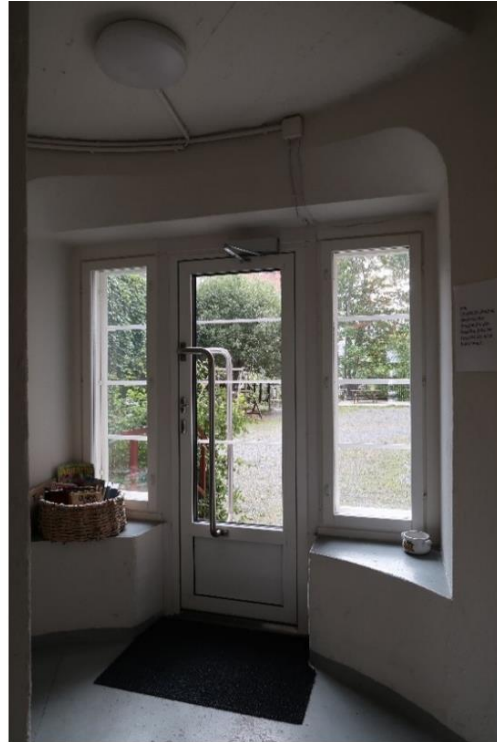
Porrashuoneen A ovet on ootrattu ja porrashuone on valoisa, mutta ahtaampi kuin B. Ovi takapihalle on nykyaikainen alumiiniovi.

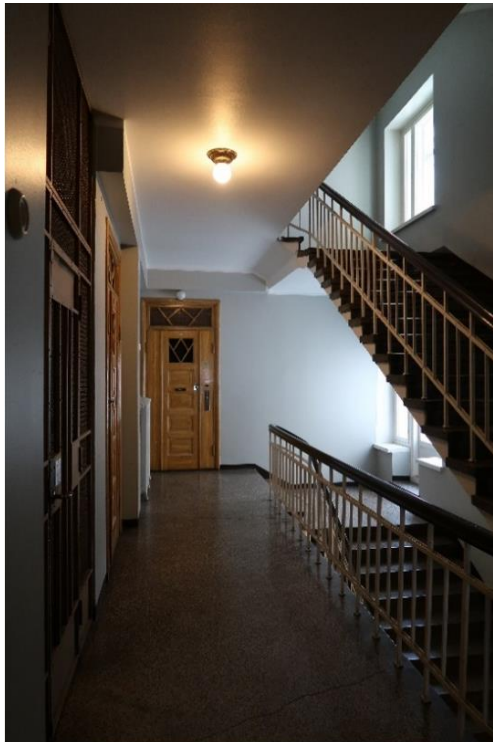
Porrashuone B on avarin ja valoisin, mutta se on samanlainen ala-aulasta ylimpään kerrokseen. Ovet on ootrattu.

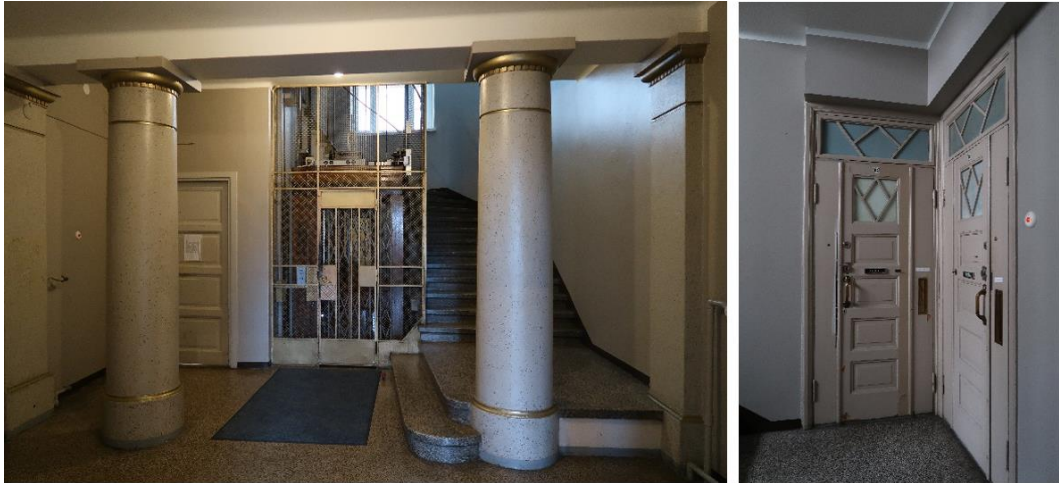
Porrashuone C:n ala-aula on juhlallinen kahden komean pilarin ja alimman porrastasanteen muotoilun ansiosta. Siksi on erikoista, että ovet on porrashuoneessa peittomaalattu ja itse porrashuone on ahdas.

Rakennuksen porrashuoneissa mielenkiintoista on niiden erilainen luonne. Pääporrashuone on ala-aulan perusteella selkeästi porrashuone C, jossa on komeat pilarit ja portaan alussa on erillinen tasanne. Sisäpihan siipi on ollut alun perin vaatimattomampi ja siellä on ollut alun perin jonkinlaista pienteollisuuttakin, minkä vuoksi sen porrashuone on kaikista vaatimattomin. Porrashuoneet A, B ja D puolestaan ovat kaikki komeita, mutta niiden ala-aulat eivät erityisen juhlallisia C:n tapaan. Porrashuoneissa A ja B on heti ulko-oven jälkeen suora porras, joka johtaa varsinaiseen porrashuoneeseen. Erityinen säilynyt piirre porrashuoneissa
