Rakennushistoriaselvitys

Hatanpään valtatie 12, Tampere

14.11.2023

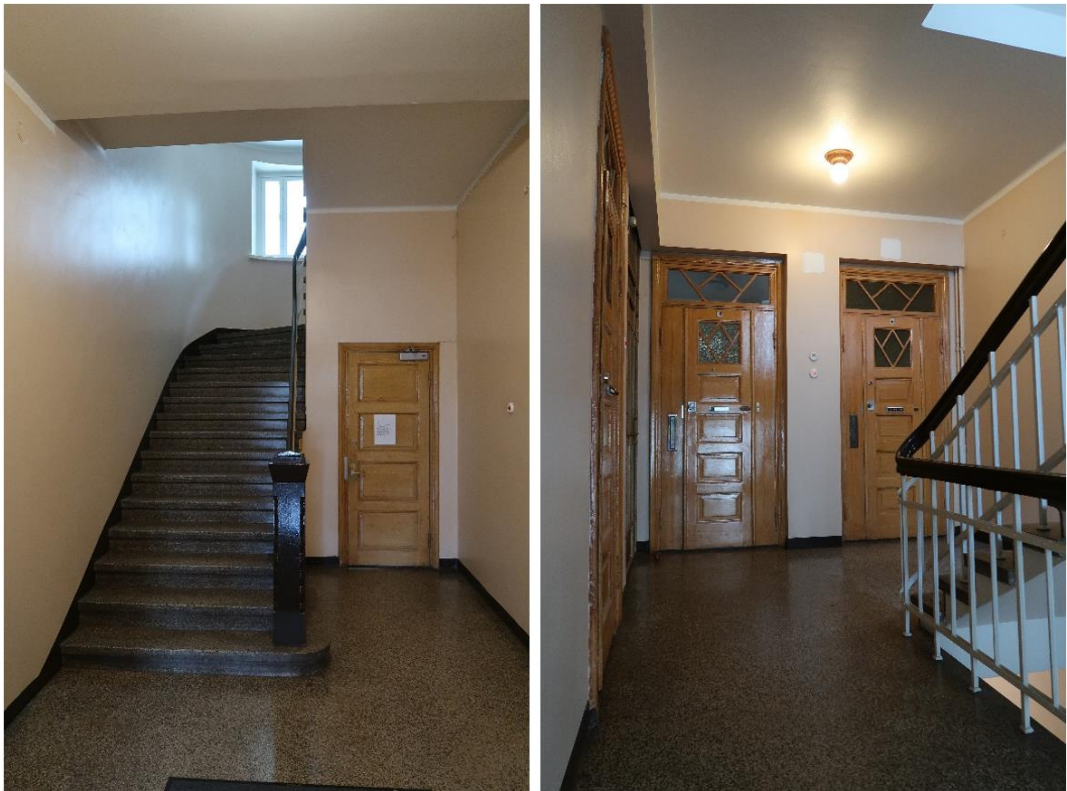
Porrashuone D:n ala-aula on vaatimaton, mutta ovet on ootrattu. Muuten porrashuone on selkeästi ahtaampi kuin porrashuone B.

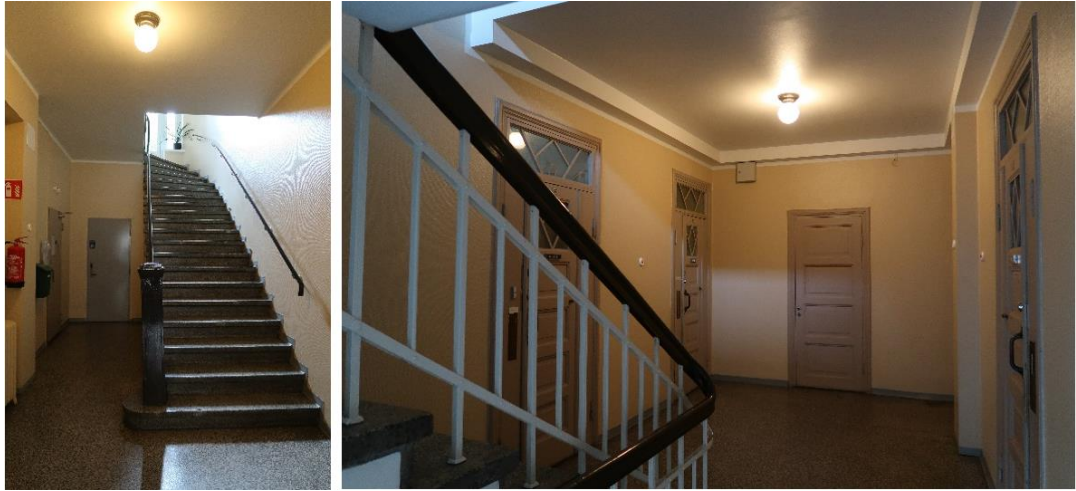
Porrashuoneen E ala-aula on vaatimaton, mutta asuntojen sisäänkäyntitasanteet ovat avaria. Ovet on peittomaalattu ja ala-aulassa osittain uusittu palo-ovina.

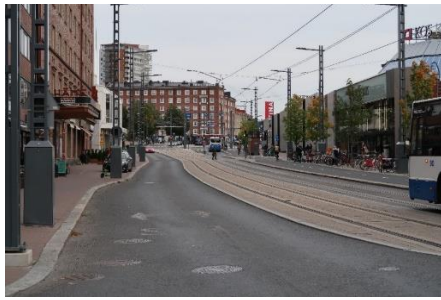
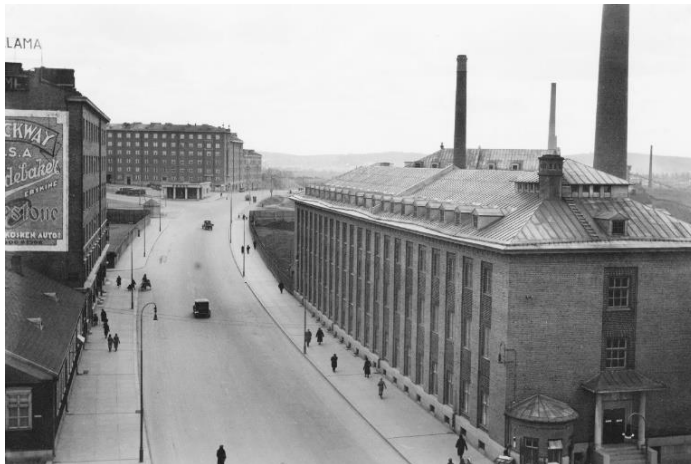
Hatanpään valtatie 12 Hämeentien suunnasta katsottuna ylhäällä vuonna 2023 ja alhaalla 1930-luvulla. Rakennus muodostaa edelleen hienon näkymäpäänteen, mutta nykyisin katumaisemassa on paljon "hälyä" verrattuna 1930-luvun tilanteeseen. (1930-luvun kuvan kuvaaja E. M. Staf / Vapriikin kuva-arkisto)

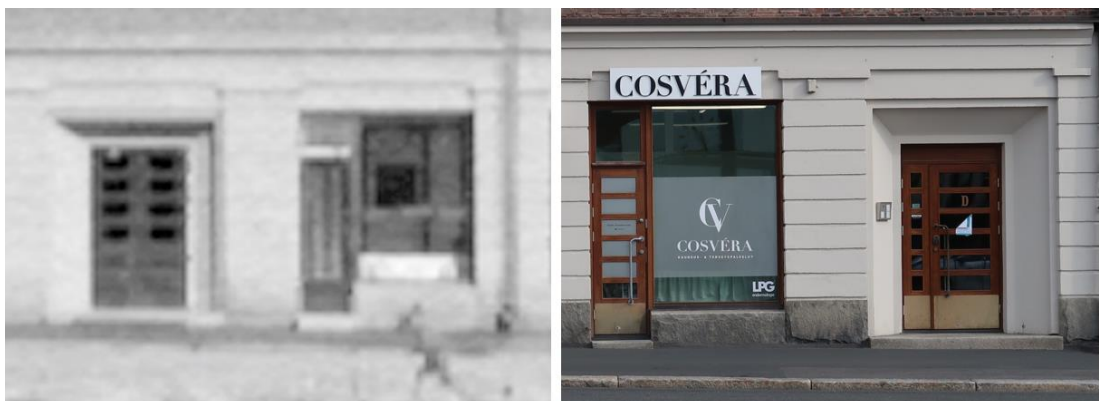
Osasuurennoksessa alkuperäinen porrashuoneen tasajakoinen ulko-ovi ja liikehuoneiston ovi-ikkunasommitelma ja ovet ja ikkunat nykyisin 2023. (Vanha kuva 4.9.1932 kuvaaja Teuvo Mäkinen / Vapriikin kuva-arkisto)

Hatanpään valtatie 12:n ominaispiirteistä yksi on sen koko ja näkyvyys kaupunkikuvassa. Lisäksi rakennuksessa on tunnistettavissa 1920–30-luvuille tyypillinen arkkitehtuuri rapattuine katutason liiketilakerroksineen ja suurine ikkunoineen sekä asuinkerrosten selkeä ikkuna-aukotus puhtaaksi muuratussa tiilijulkisivussa. Rappaukset olivat alun perin hyvin vaaleita, mutta 1930–40-luvun kuvissa melko tummia. Ne olivat joko likaantuneita tai maalattu tummiksi. Asuinkerrosten ikkunoiden rapatut kehykset tekevät julkisivusta huolitellun. Rakennus oli jo valmistuessaan yksi Tampereen suurimmista asuinrakennuksista huoneistojen lukumäärällä mitattuna ja korkein asuinkerrosten lukumäärän perusteella. Julkisivujen korjauksessa vuonna 2020 on saatu vahvistettua rakennuksen arkkitehtonista eheyttä, kun katujulkisivun ulko-ovet on uusittu puuvina. Liiketilojen ovien alkuperäistä asua ei kuitenkaan ole palautettu, vaan kaikki katujulkisivun ovet on tehty samalla jaolla. Porrashuoneiden ulko-ovissa on lisäksi alun perin ollut tasajako- eli kaksi yhtä kapeaa ovilehteä, mutta nykyisin oviaukko on jaettu kulkuoveen ja kapeaan vasikkapuoleen, mikä on toiminnan kannalta käytännöllinen ratkaisu. Ikkunoiden alkuperäinen puitejako on säilytetty, vaikka modernien puualumiini-ikkunoiden detaljiikka tekee ikkunoista ulkoasultaan alkuperäisiä raskaammat.

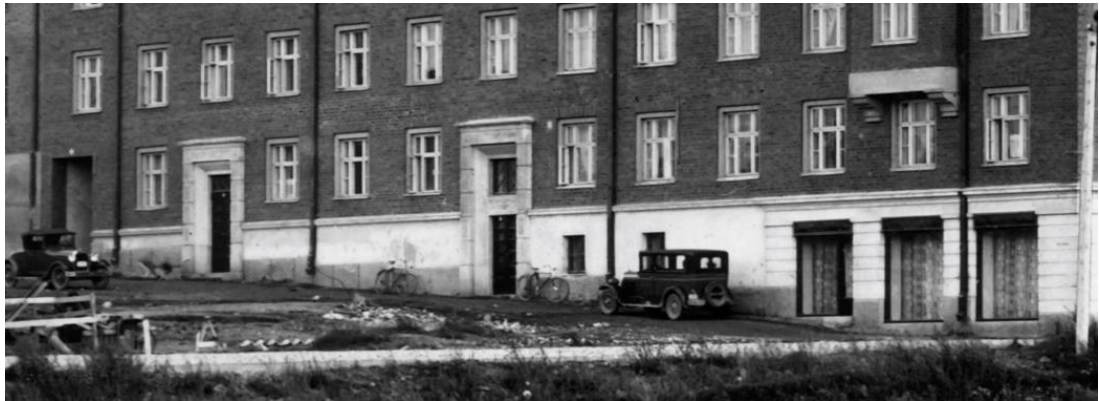
Osasuurenoksessa alkuperäinen Vuolteenkadun katujulkisivu ja sama julkisivu nykyisin 2023. (Vanha kuva 1928–30 kuvaaja Hannu Rantakallio / Vapriikin kuva-arkisto)

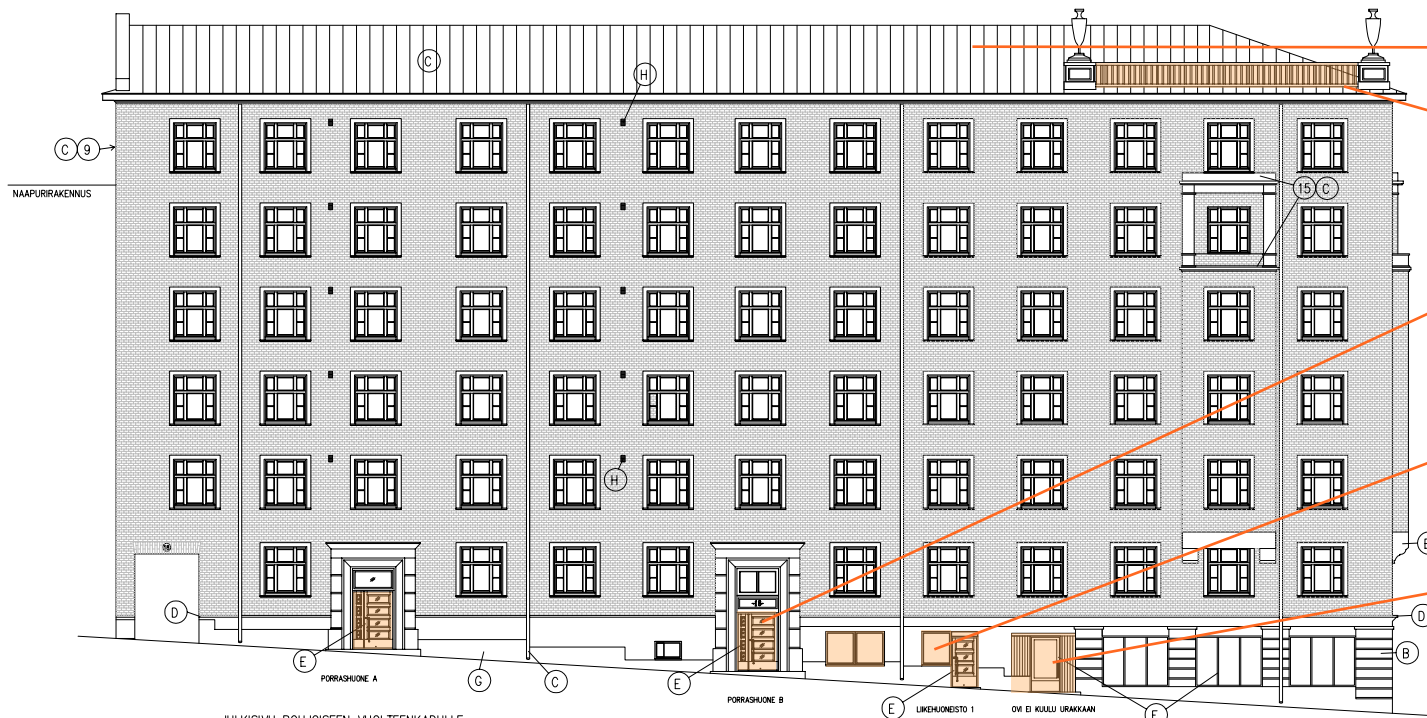
vesikate on uusittu kuparipeltinä vuonna 2011

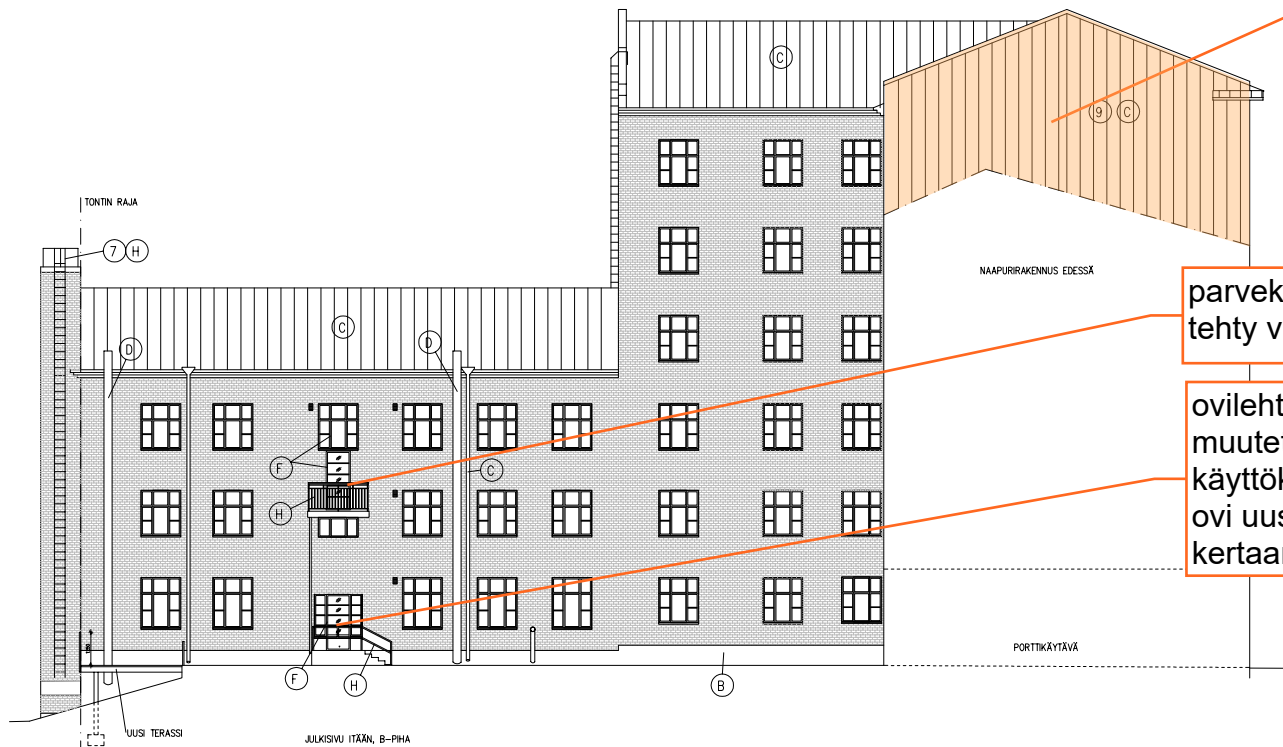
parveke ja sen ovi tehty vuonna 1956
