NURMIN 1. ASEMAKAAVA RAKENNUSINVENTOINTI

Tampereen kaupunki

11.12.2024

P51906

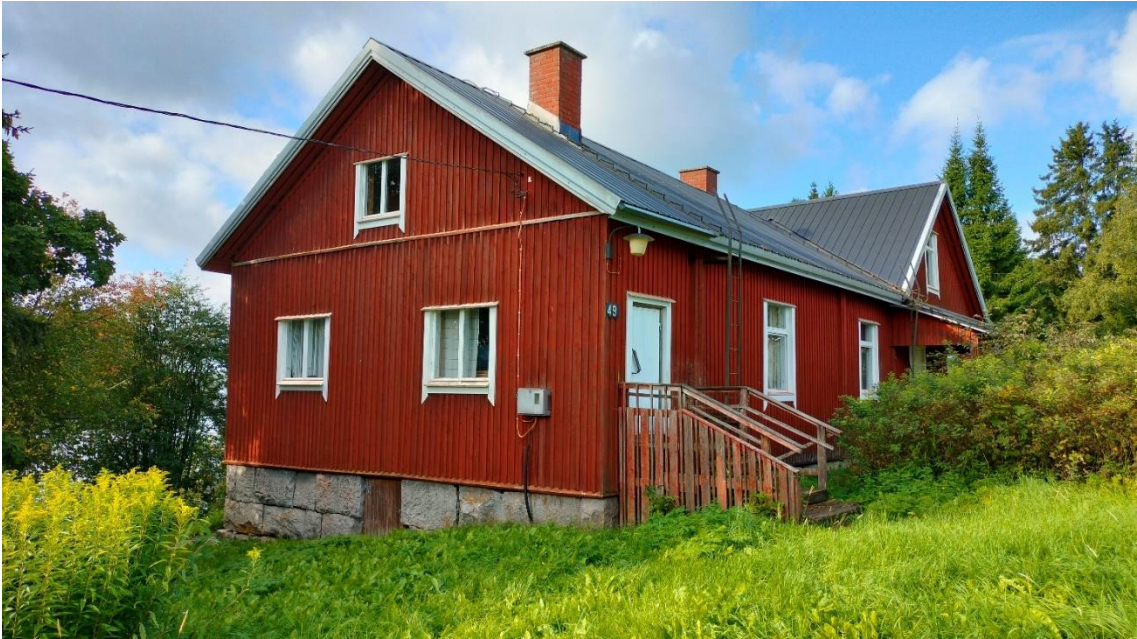
Kuva 11 Työväentalo koillisesta kuvattuna. Työväentaloa on laajennettu vuonna 1956 itään eteisen ja varastohuoneen leveyden verran. Niiden paikalla oli aiemmin umpikuisti, jonka kivijalkaa on hyödynnetty laajennuksessa. Kuisti oli yksikerroksinen, lapekattoinen ja sen pohjoisseinustalla oli pariovi.

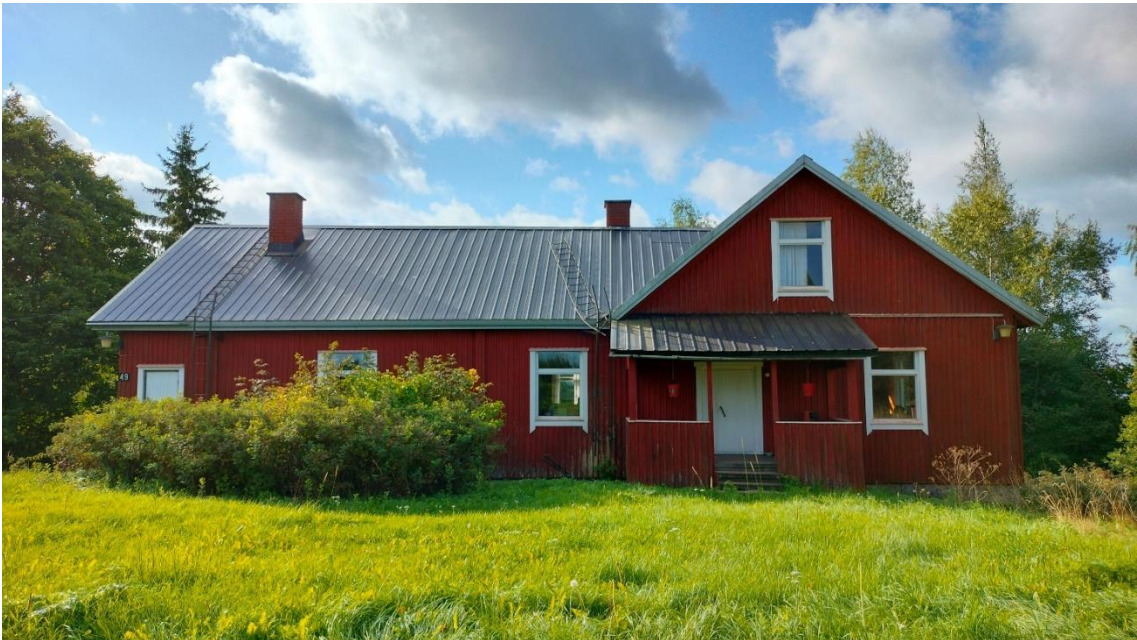
Kuva 12 Entisen työväentalon pohjoisjulkisivu. Pääsisäänkäynnin avokuisti on saanut nykyisen asunsa 1950-luvun jälkeen. 1950-luvun valokuvissa avokuisti on harjakattoinen ja siinä on sirot koristepylväät, joiden välissä on kaariaihe.

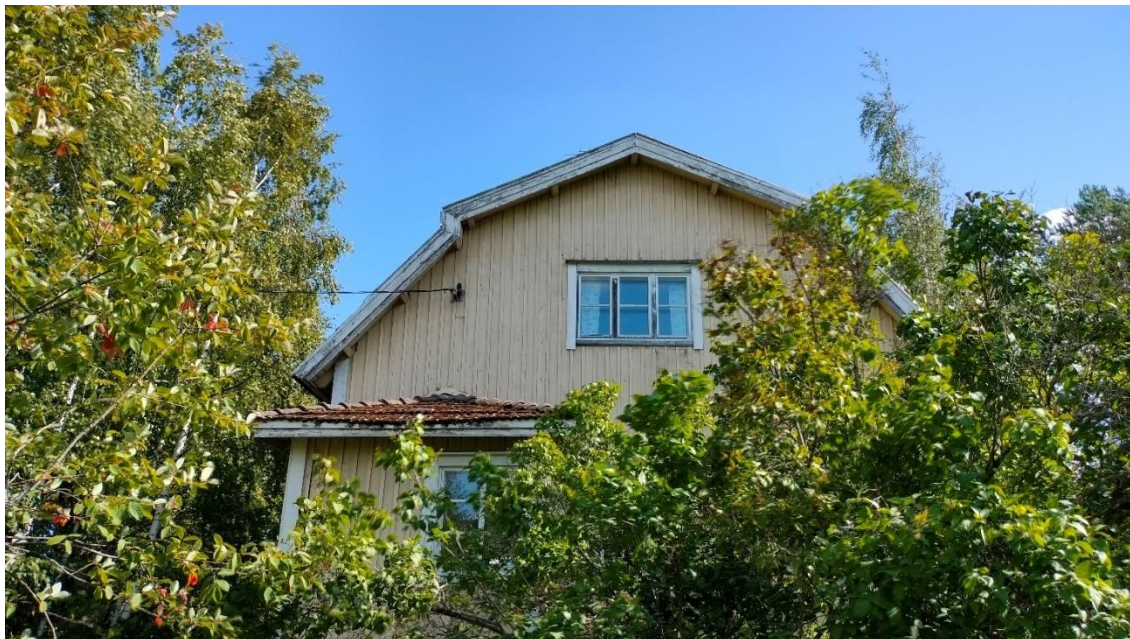
Kuva 22 Päärakennuksen länsipääty. Yläkerran päädyssä ikkunamalli 2.

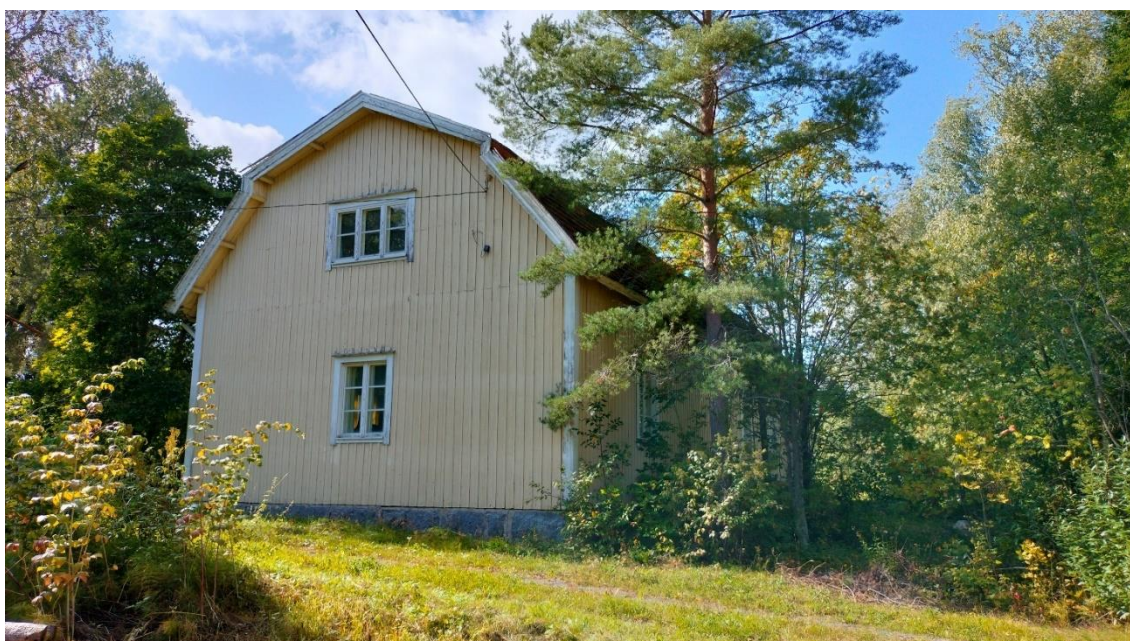
Kuva 23 Päärakennuksen itäpääty. Yläkerran päädyssä ikkunamalli 2.

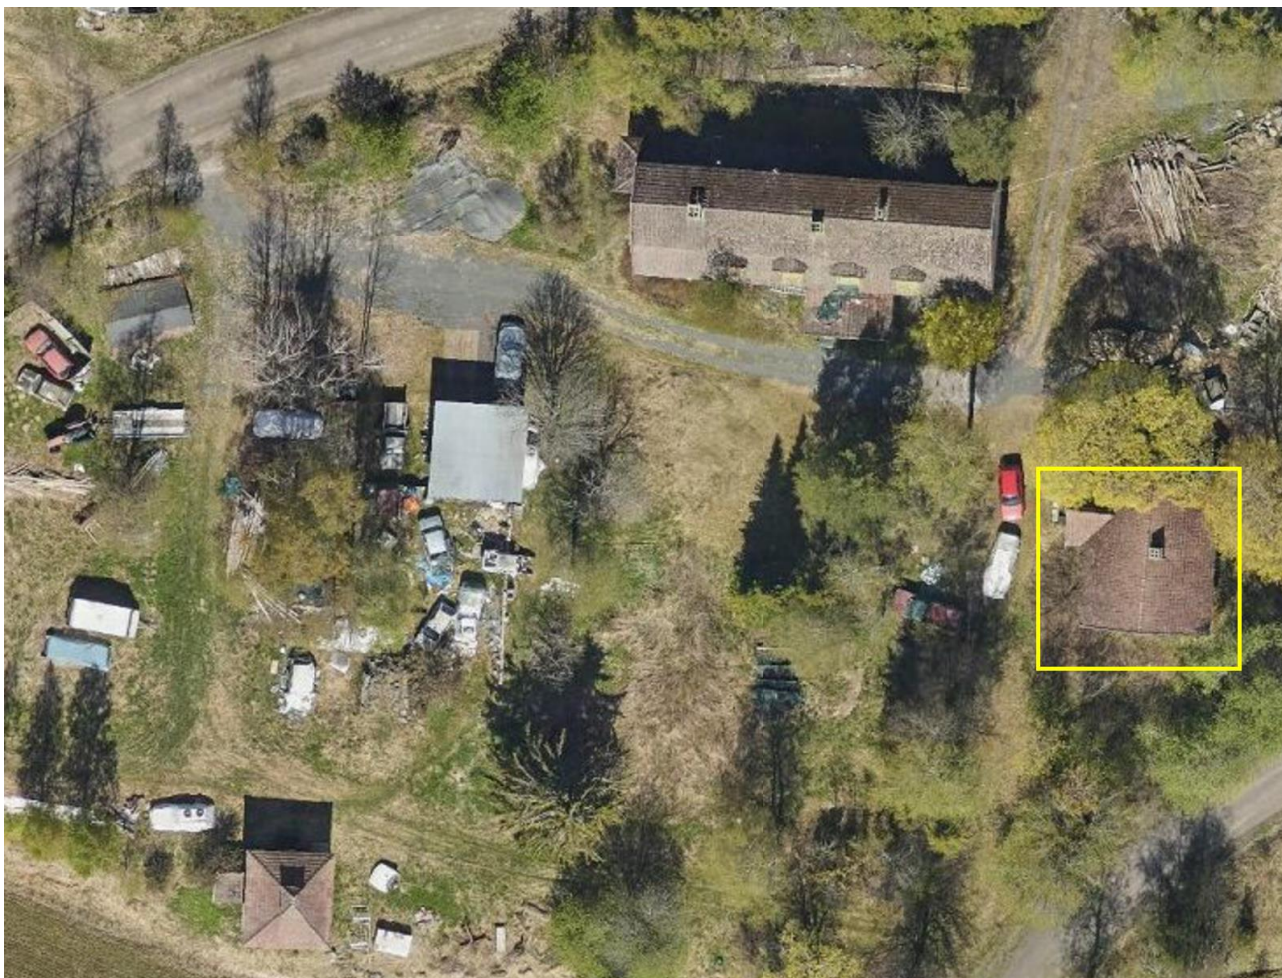
Kuva 24: Ilmakuva vuodelta 2021. Kuvassa erottuu pieni harjakattoinen kuisti talon luoteisnurkalla sekä muurattu piippu, jossa ei ole hattua. Lähde: Tampere, Oskari.

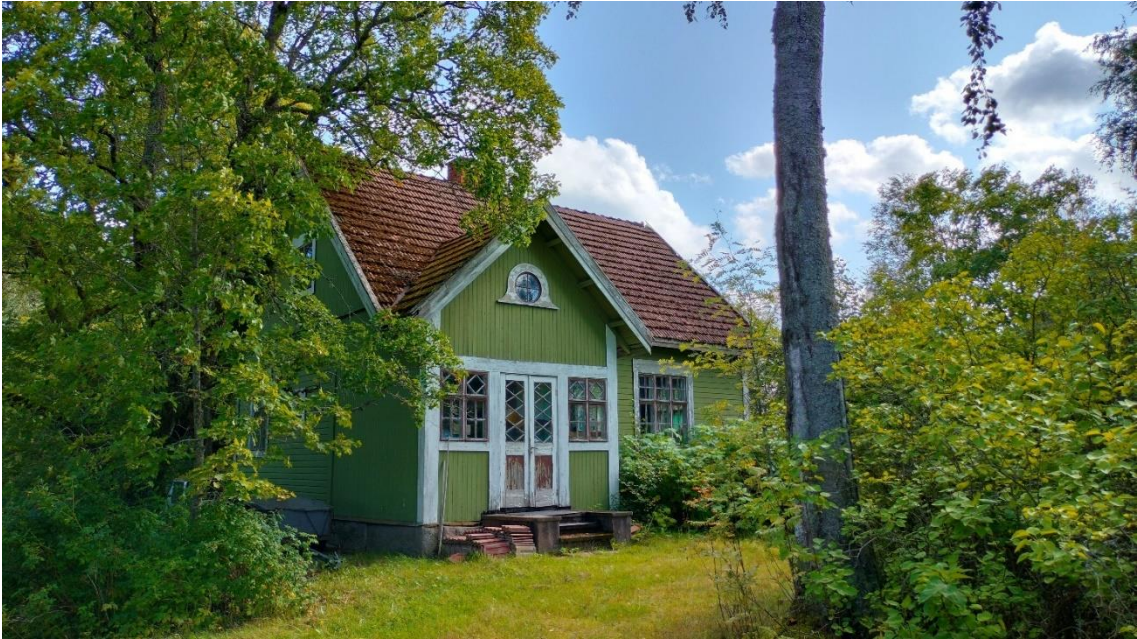
Kuva 25 Vuonna 1917 valmistuneen rakennuksen länsijulkisivu. Sisäänkäynnin yllä kuistilla on kaunis häränsilmäikkuna kaarevin kehyksin.

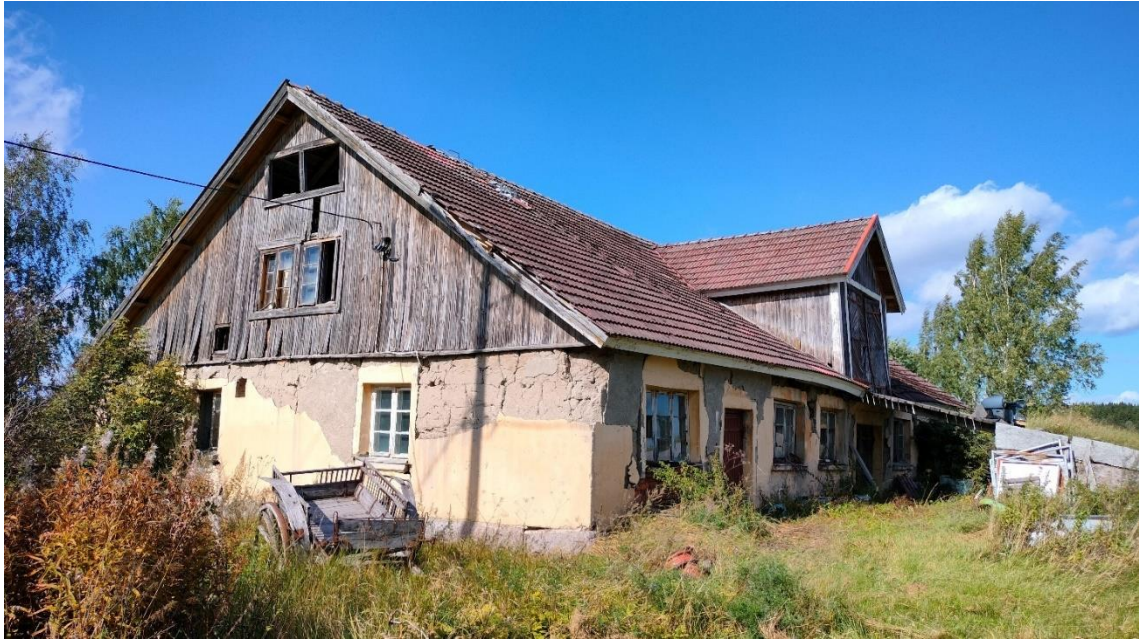
Kuva 37 Navetta kuvattuna kaakosta. Itäjulkisivulla on poikkipääty, jossa on sisäänkäynti ylisille. Sisäänkäynnille johtaa silta ja harkkoperustainen ajoliuska.

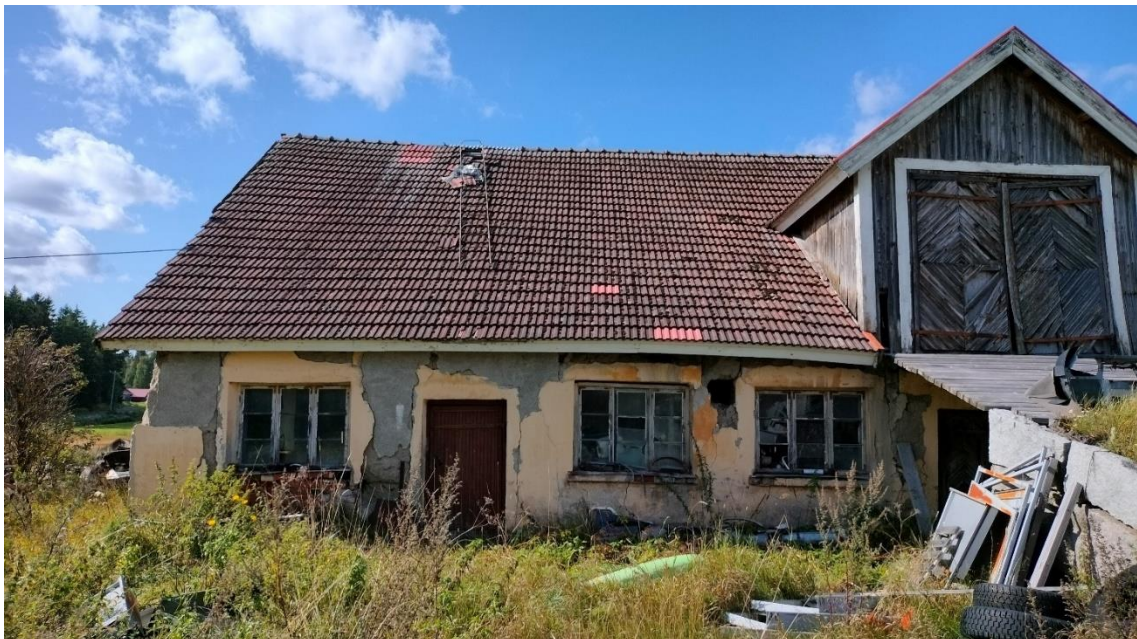
Kuva 38 Kovapään navetan itäjulkisivua. Itäjulkisivulla on poikkipääty, jossa on sisäänkäynti ylisille. Sisäänkäynnille johtaa silta ja harkkoperustainen ajoliuska.

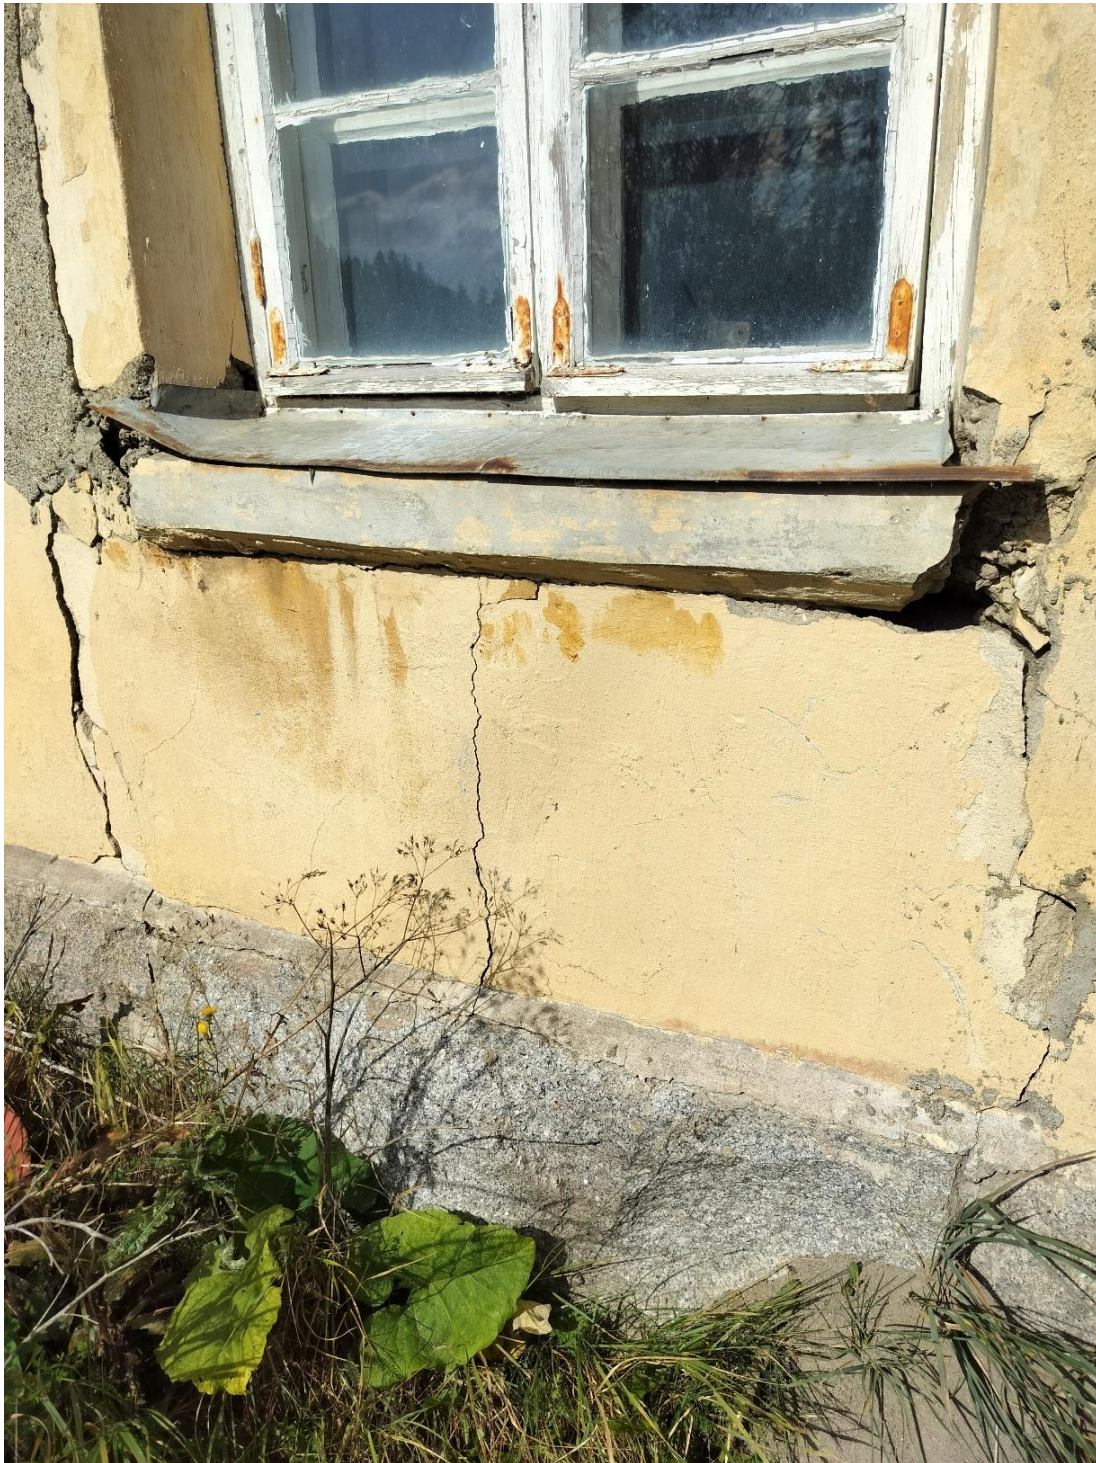
Kuva 41 Yksityiskohtakuva navetan ikkunasta ja perustuksista. Ikkunalauta on samaa savi-kanervaseosta ulkoseinän kanssa. Ikkunoiden puupuitteiden nurkissa on perinteisen malliset kulmaraudat. Ikkunalaudan päällä on pelti. Perustuksena on harmaat porakiviharkot.

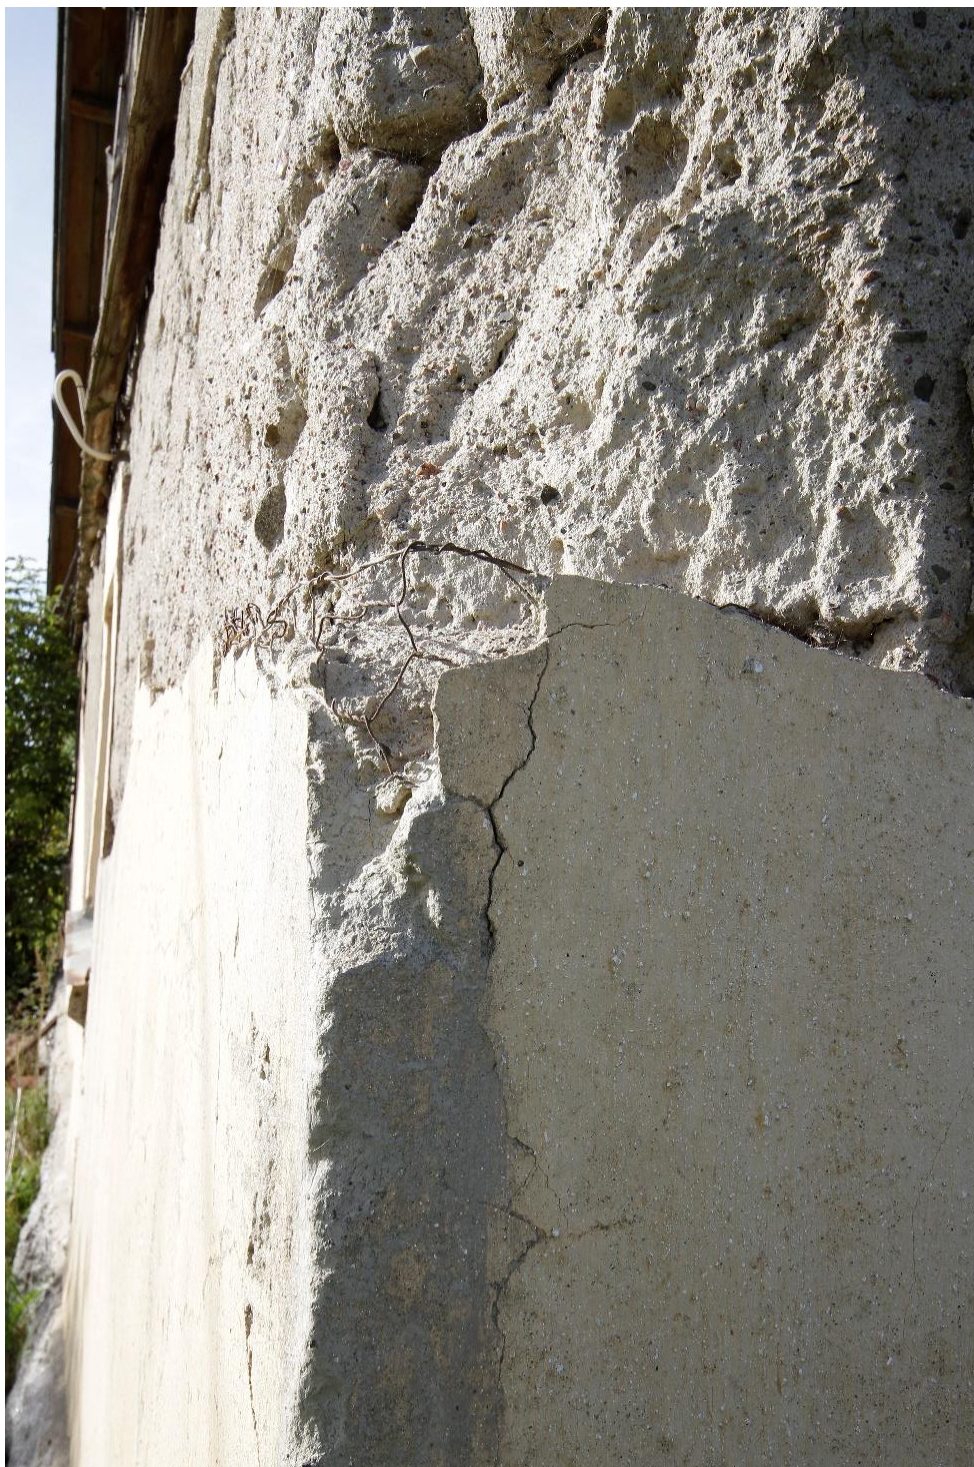
Kuva 42 Kovapään navetan rappauksessa on käytetty "kanaverkkoa".

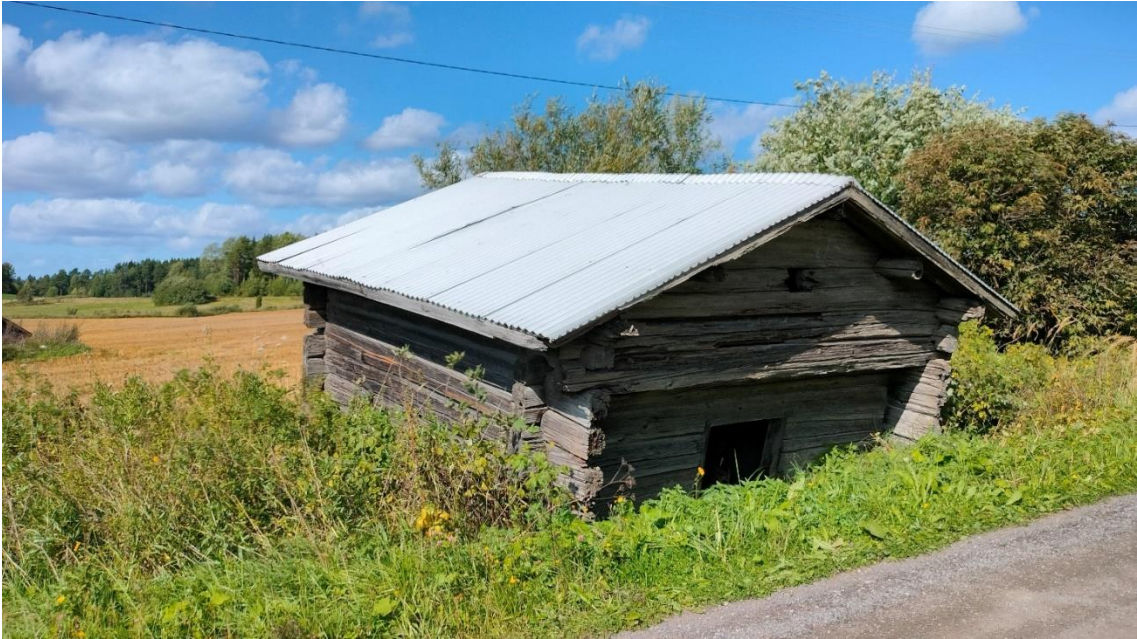
Kuva 44 Kovapään otsa-aitta kuvattuna Nurmintieltä etelästä. Tien levennyksen ja korostusten jälkeen aitta on jäänyt aivan tien reunaan kiinni ja tien pintaan nähden syvälle.

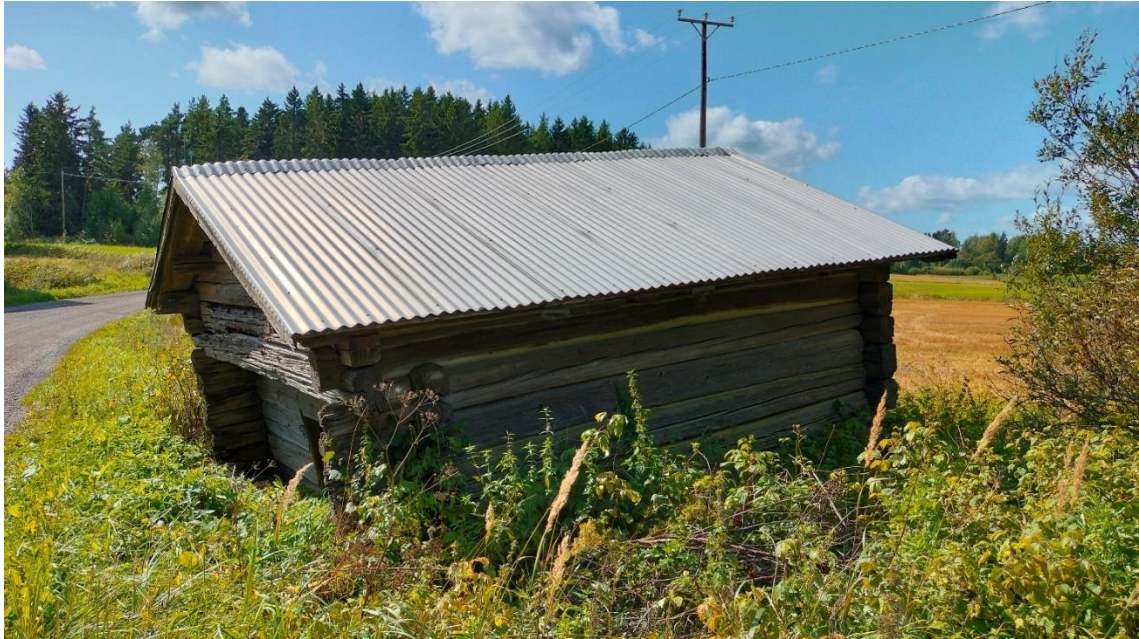
Kuva 46 Otsa-aitta kuvattuna idästä. Aitta on kallistunut tiehen päin. Kallistuman on luultavasti aiheuttanut ojien kaivaminen tien reunoille lähelle aittaa.

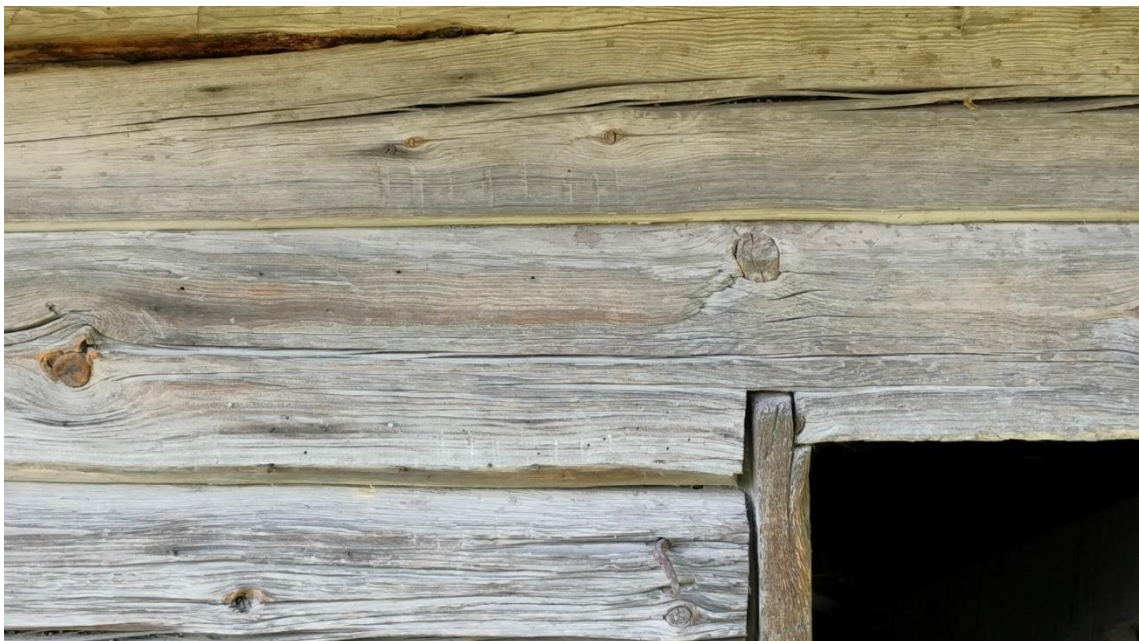
Kuva 49 Otsa-aitan seinässä pystyviivoin hirteen kaiverrettuja siirtomerkkejä.

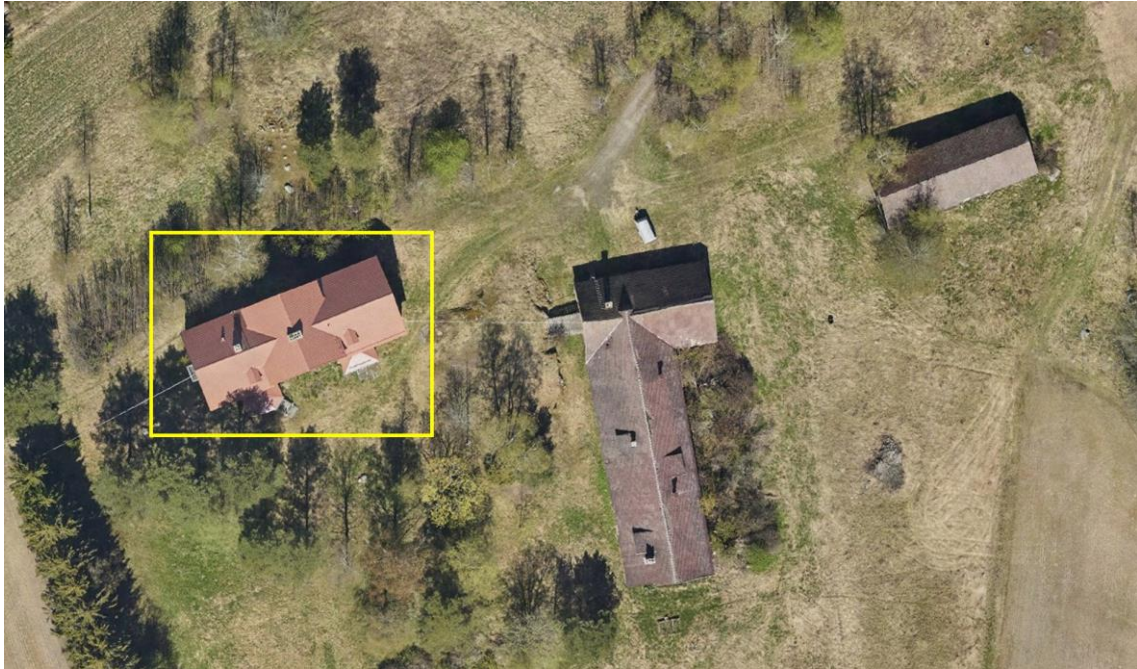
Kuva 61: Ilmakuva vuodelta 2022. Nattarin päärakennus on kuvassa vasemmalla. Ilmakuvasta erottuvat etelänpuoleiset kuistit ja kattolyhdyt sekä keskellä rakennusta sijaitsevat poikkipäädyt. Lähde: Tampere, Oskari

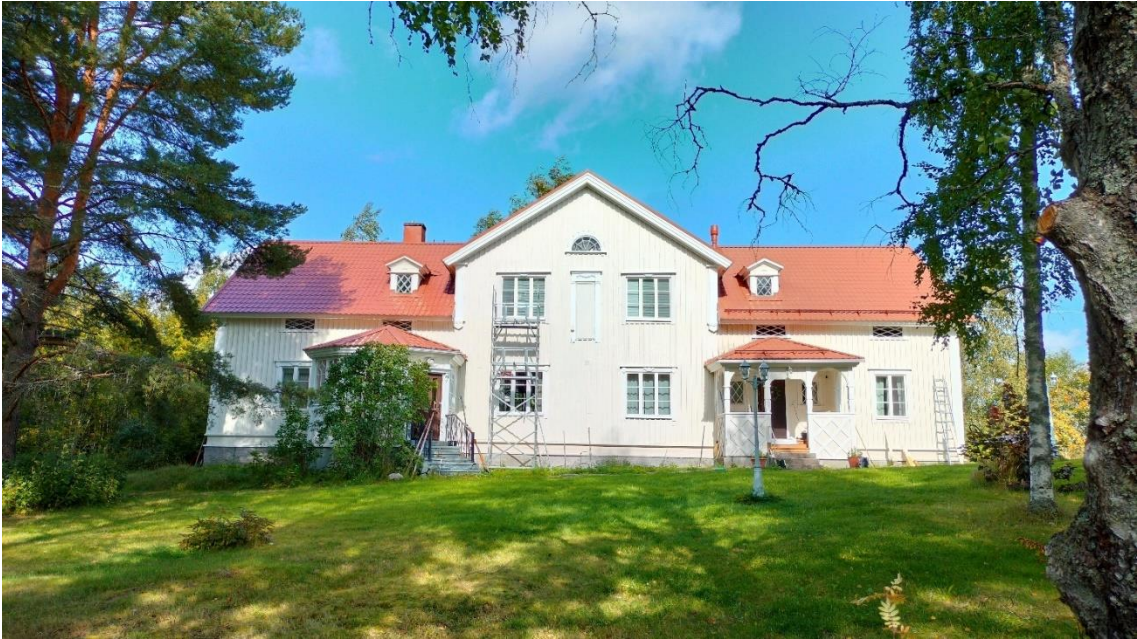
Kuva 63 Nattarin päärakennuksen kaakkoisjulkisivu. Inventoinnin maastokäynnin aikaan kohteessa oli käynnissä julkisivun ja ikkunoiden kunnostustyöt, ja pihapiirissä oli pystyssä useita rakennustelineitä.

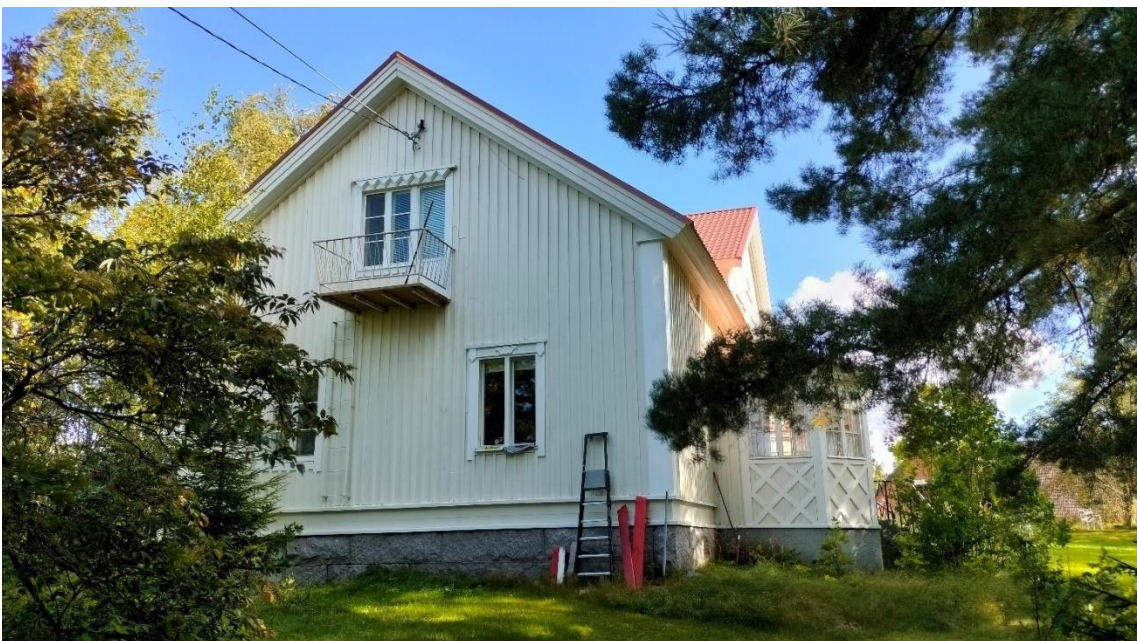
Kuva 64 Nattarin päärakennuksen lounaisjulkisivu. 1920-luvun klassismille tyypilliseen tapaan nurkkia on korostettu pilasteriaiheella. Rakennuksen ulkuvorauksen alareunan vaakasuunteinen helmalaudoitus listoineen muodostaa ikään kuin jalustan, jolta leveiden nurkkalautojen muodostamat pilasterit nousevat. Räystäiden alla oleva koristelista kääntyy myös päätyjulkisivuille muodostaen pilastereille kapiteelin.

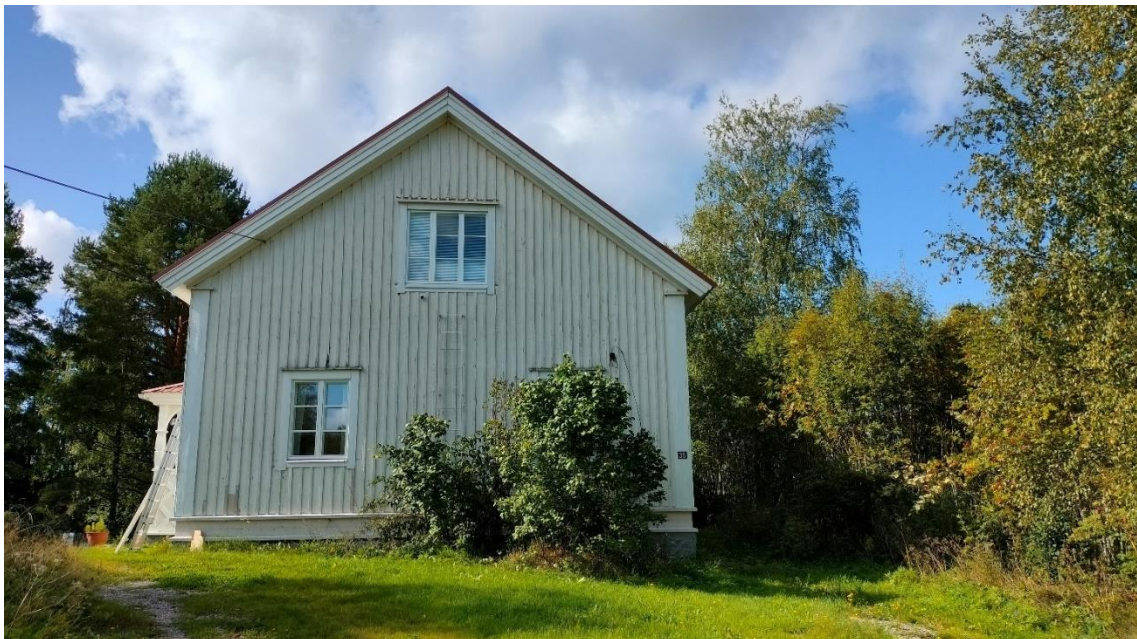
Kuva 66 Päärakennuksen koillispääty. Pädyn ikkunat ovat vanhan mallin mukaan uusittuja alumiini-ikkunoita.

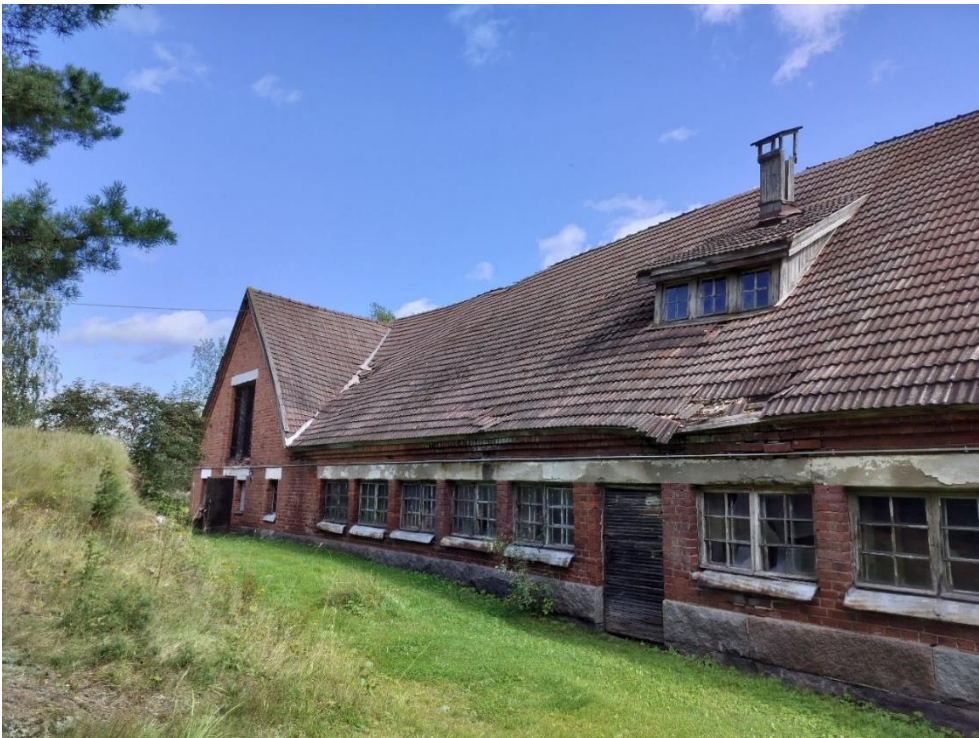
Kuva 71 Navetan länsijulkisivu. Ikkunoiden yläosa on holvattu näyttävällä betonipalkilla.

Inventoitu tieto	Kuvaus
Yksityiskohdat	<p>Rakennuksen päädyissä räystäiden alle taittavat kissanpenkit ovat 1920-luvun klassismille tyypillinen piirre.</p> <p>Rakennuksen aukotus on holvattu raudoitetuin betonipalkein. Vaaleiksi rapatut holvit erottuvat julkisivussa voimakkaasti ja korostavat etenkin pitkillä julkisivuilla kookkaan rakennuksen vaakalinjoja.</p> <p>Navetan kivijalka on tehty jäleistä graniittipaaseista, joita on paikoin kahdessa kerroksessa.</p> <p>Katto on hyvin jyrkkä. Rakennuksen nurkissa räystäiden alla on kissanpenkit. Eteläpäädyssä on korkea muurattu savupiippu.</p> <p>Rakennuksen eteläpäädyssä on pieni porrastus: sisemmälle vedetyn osan kohdalla on vain yksi ikkuna yläkerrassa. Muista ikkunoista poiketen siinä ei ole betonista ikkunanylityspalkkia, vaan kapeahkon ikkunan ylitys on tehty tiilikaarella.</p> <p>Ovet ovat lautarakenteisia ja tummanruskeita ja niissä on kookkaat metalliset vaakasaranat. Navetan luoteisnurkalla on kookas kalanruotokuvioin laudoitettu ovi rehun lastaamiseksi parvelle (ylisille).</p>

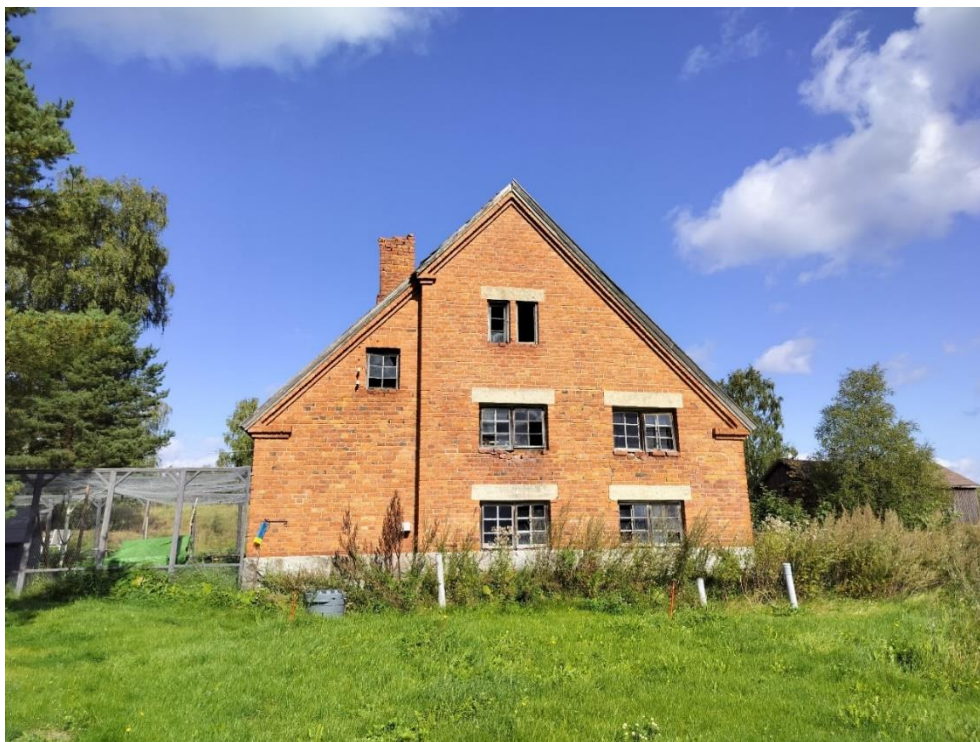
Kuva 72 Navetan eteläpääty. Räystäät kääntyvät kissanpenkeiksi eteläpäädyssä.

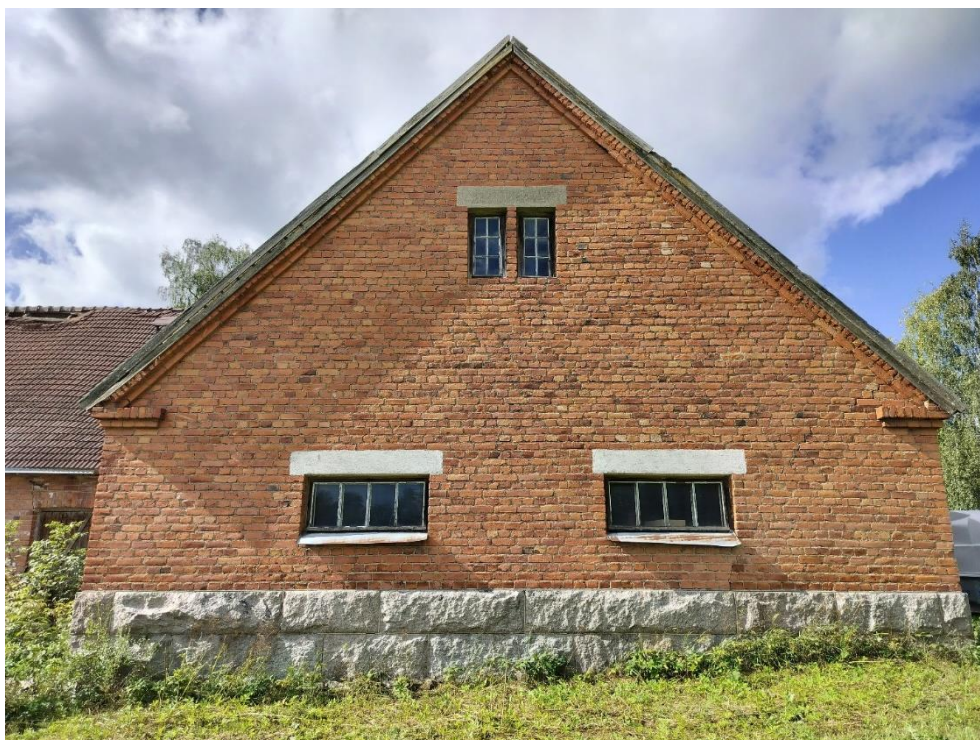
Kuva 73 Itäinen poikkipääty. Räystäällä on tiilestä muuratut kissanpenkit.

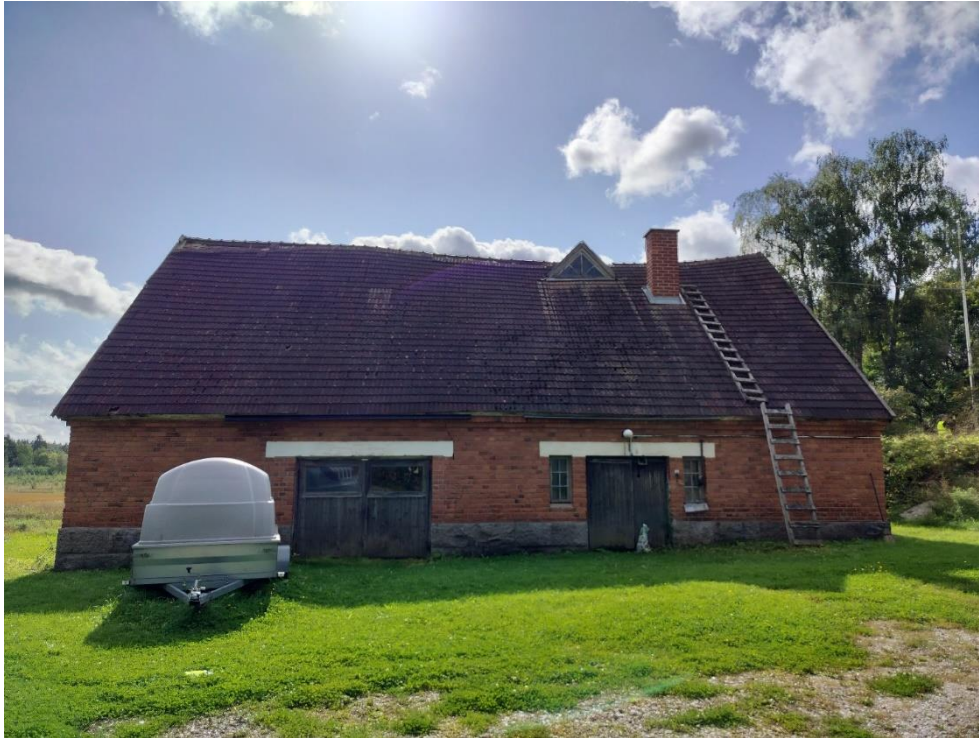
Kuva 74 Navetan pohjoissivu, näkymä pihapiiriin saavuttaessa. Lähellä katon harjaa on pieni harjakattoinen kattolyhty.

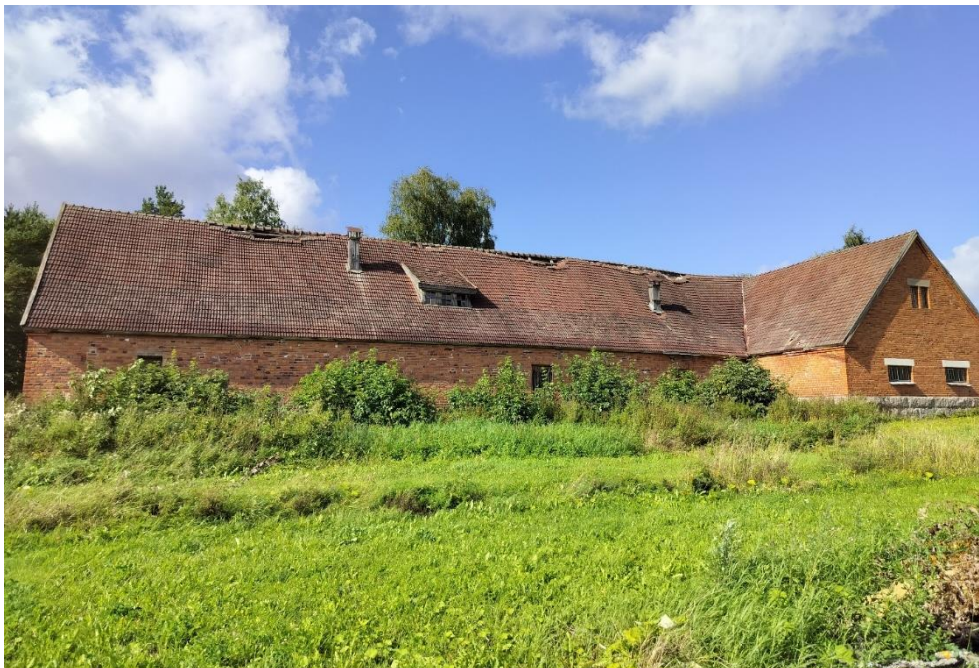
Kuva 75 Navetta idän suunnalta. Itäisellä katonlappella on lapekattoinen kattolyhty.
