Peltolammi-Pärrinkosken luonnonsuojelualueen hoito ja ennallistaminen

Kunta-Helmi-hankkeen loppuraportti

Tampereen kaupungin kiinteistötoimi, ympäristönsuojeluyksikkö ja viheralueet- ja hulevedet -
yksikkö

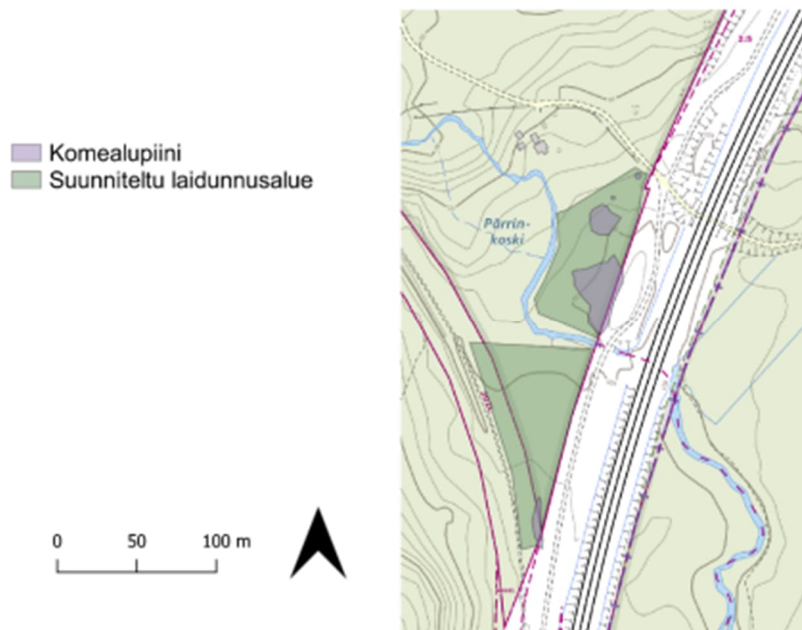
Kuva 1. Komealupiinin esiintymät v. 2023 kartoituksessa.

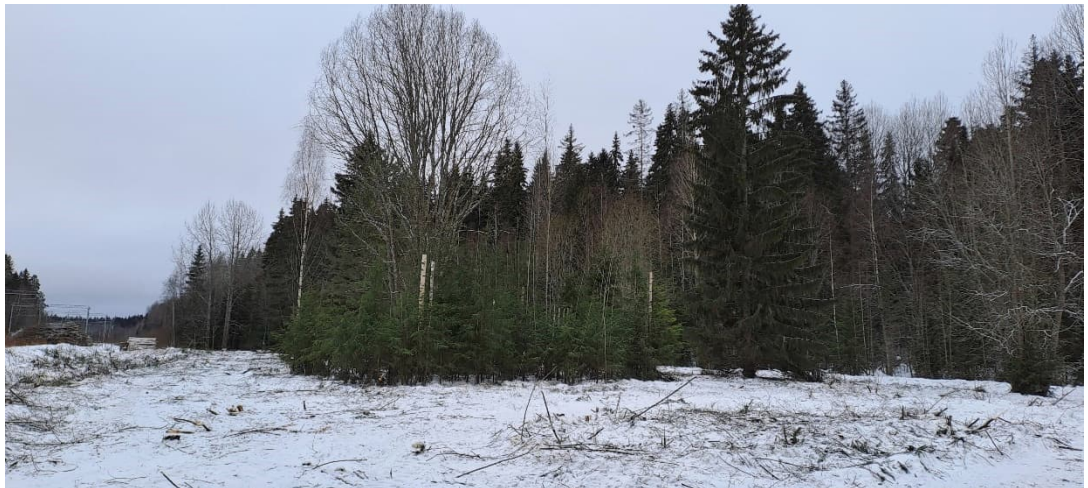
Kuva 5. Eteläisemmän alueen laidun puuston poiston jälkeen. Suurimmat puut, mm. haapoja, raitoja ja kuusi sekä kuusitiheikköä on jätetty suoja- ja maisemapuustoksi.

Puuston poisto toteutettiin katselmoinnin jälkeen tammikuussa 2024. Puustosta säästettiin mm. vanhat omenapuut sekä suurimmat raidat ja kuusia suoja- ja maisemapuustoksi. Puuston poisto ja raivaus toteutettiin omarahoituksella hankkeen ulkopuolella.

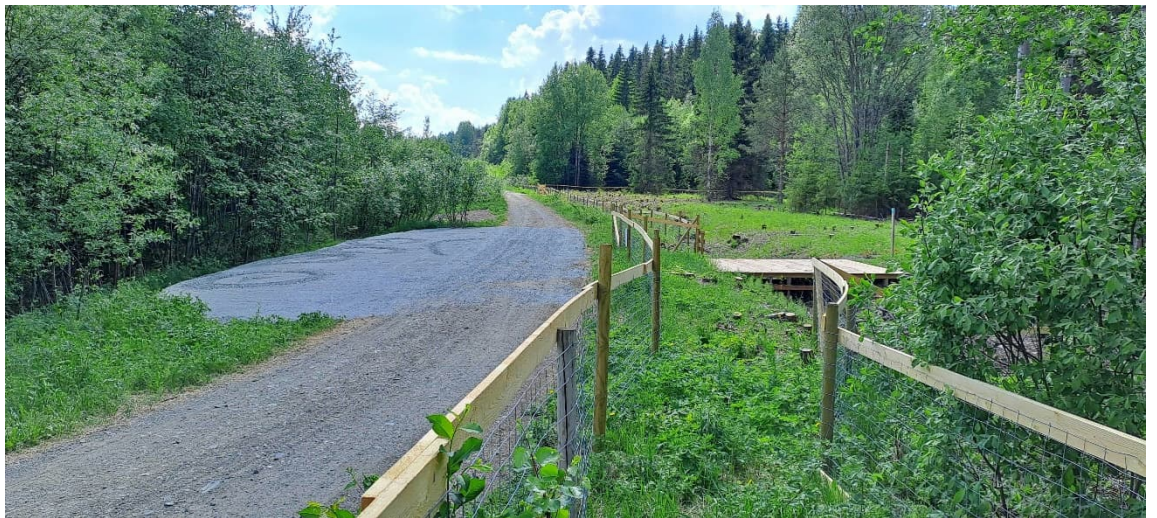
Kuva 6. Laitumen osien välistä yhteyskäytävää, siltatasanne ja huoltolevike.

Toukokuussa 2024 laidun aidattiin suunnitelma mukaisesti (kuva 4). Lohkot erottavan uoman ylitys hoidettiin rata-alueen huoltotien pientareen kautta. Rata-alueelle toteutettiin yhdyskäytävä huoltotien reunaan, ja siihen tarvittaessa suljettava portti laidunpaineen säätelyn tarpeisiin. Eteläisen osan vesipisteen sijoitus ratkaistiin rakentamalla sille puinen tasannesilta huoltotien reunaosan päälle, sillä alueella ei saanut tehdä maaperään kajoavia toimenpiteitä muinaisjäännösalueen vuoksi. Tasanteelle vesipiste saatiin tarpeeksi lähelle huoltotieltä täyttämisen mahdollistamiseksi, ja toisaalta myös lampaille miellyttävämpi kulku jyrkähkön ojan yli. Samalle kohdalle rakennettiin huoltotielle levike, jotta laitumen huolto ei häiritse mahdollista rata-alueen huoltoliikennettä (kuva 6).

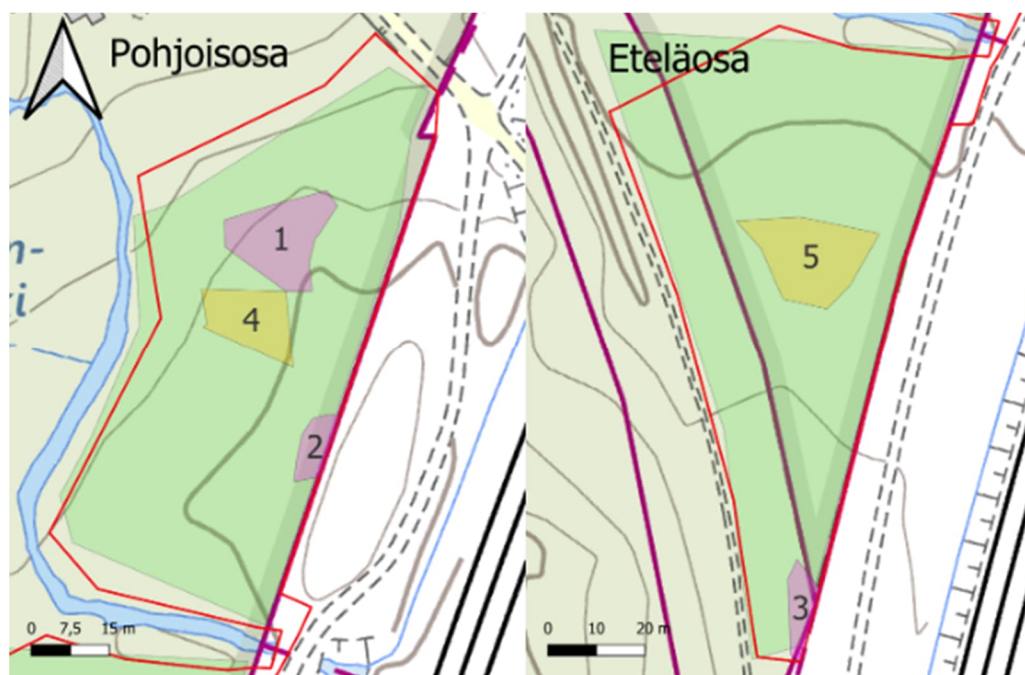
Kuva 7. Lupiiniesiintymät kartoituksessa keväällä 2024 ennen laidunnuksen aloittamista. Laidunalueen pohjois- ja eteläosat jaettu kahteen kuvaan. Lupiiniesiintymät on merkitty kuvaan numeroilla 1-3. Lupiiniesiintymä 1 on melko laaja alue, jossa lupiinin peittävyden arvioidaan olevan 80 %. Esiintymän 2 peittävyys taas on 20 %. Esiintymän 2 lupiinin peittävyys on noin 20 %. Puustoryhmittymät on merkitty kuvaan numeroilla 4 ja 5.

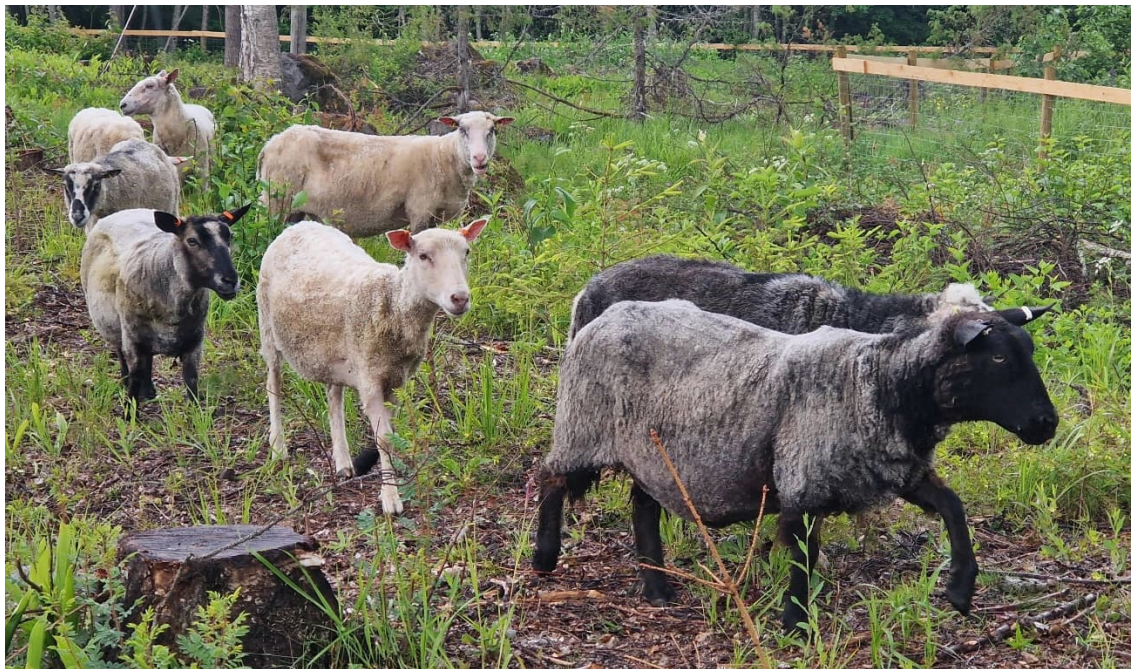
Kuva 8. Huitun tilalta saapuneet lampaat 13.6.2024

Laidunnus lampailla aloitettiin 13.6.2024 kahdeksan lampaan katraalla. Lampaiden päivittäisvalvonnasta vastasi AH-toimi Oy. Laidunnus lopetettiin 6.8.2024. Eläinten pito alueella sujui ongelmitta.

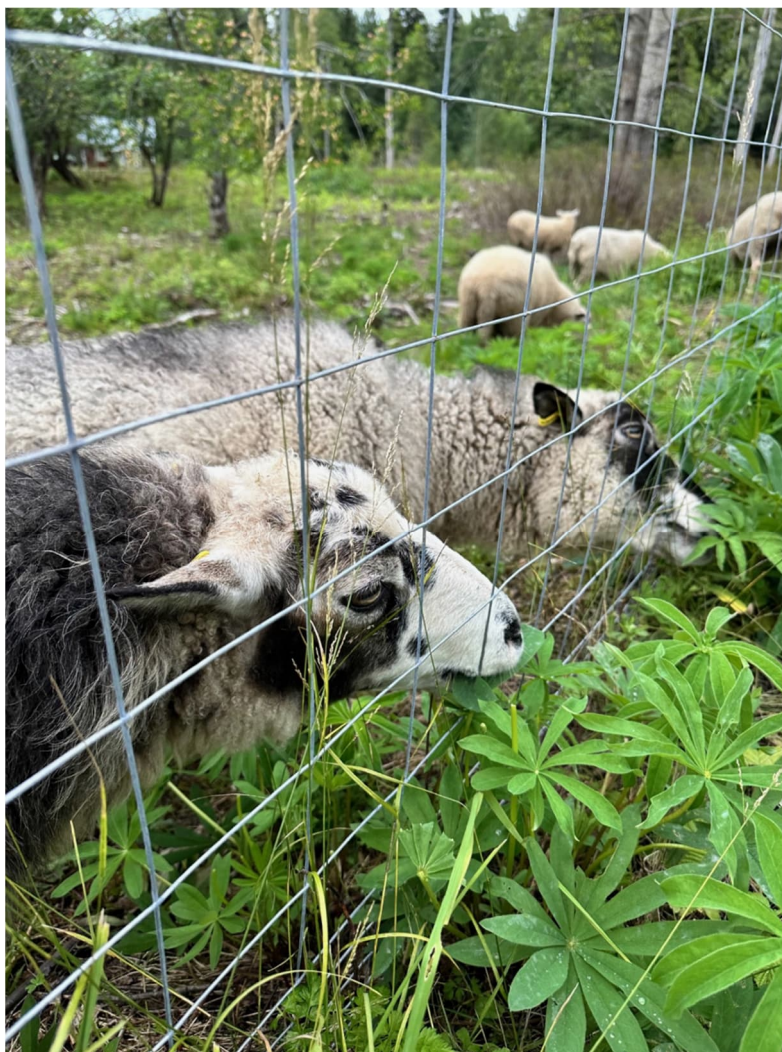
Kuva 9. Lampaat torjuntatyössä, syömässä komealupiinia myös hieman hankealueen ulkopuolelta 1.8.2024.

komealupiinit kolme kertaa kasvukauden aikana ja jatkamaan torjuntaa useamman vuoden ajan. Ensimmäinen niitto tehtiin 13.6. ja niitto toistettiin sen jälkeen kahden-kolmen viikon välein. Komealupiinin niittoala alkoi lammasaitauksen reunasta ja päättyi radan suuntaisena olevan huoltotien varteen. Niittoalue ulottui pohjoisessa ja etelässä noin 30 metrin etäisyydelle laidunalueesta. Väyläviraston urakoitsija käytti työvälineenä viikatetta, jotta lampaille aiheutui mahdollisimman vähän häiriötä torjuntatyöstä.

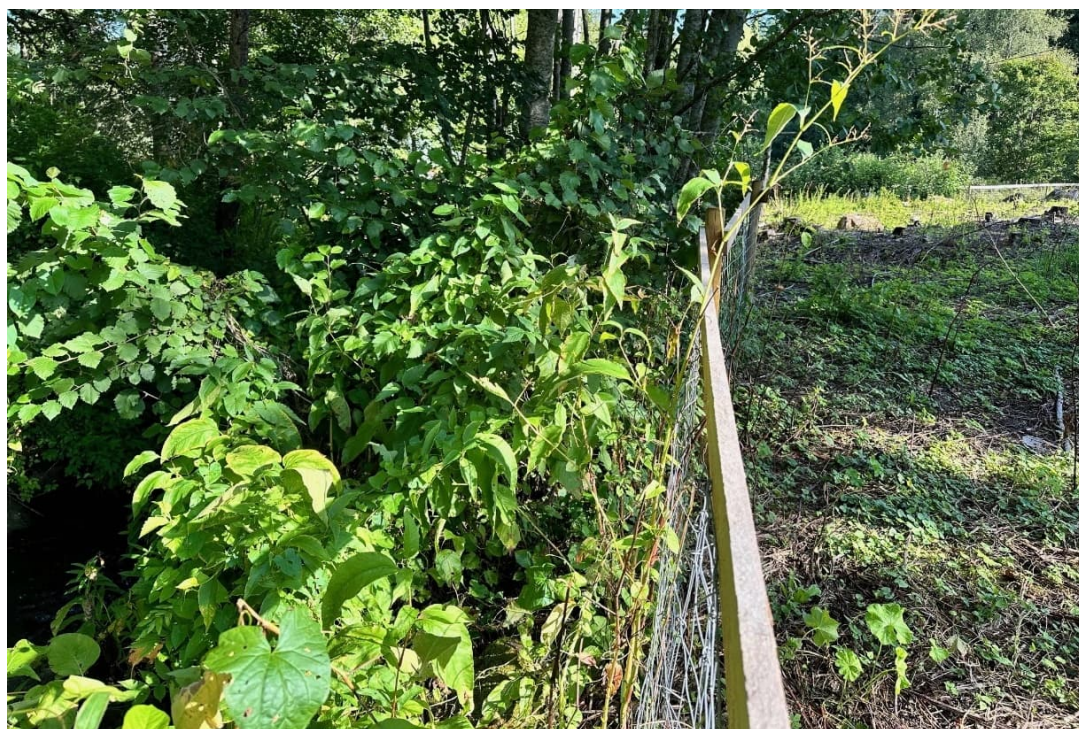
Kuva 10. Laitumen aidalla 2024 elokuussa näkyy hyvin laidunnuksen vaikutus. Laitumen ulkopuolelle valkokarhunköynnös ja tatar rehottavat, laitumella niitä ei ole havaittavissa.

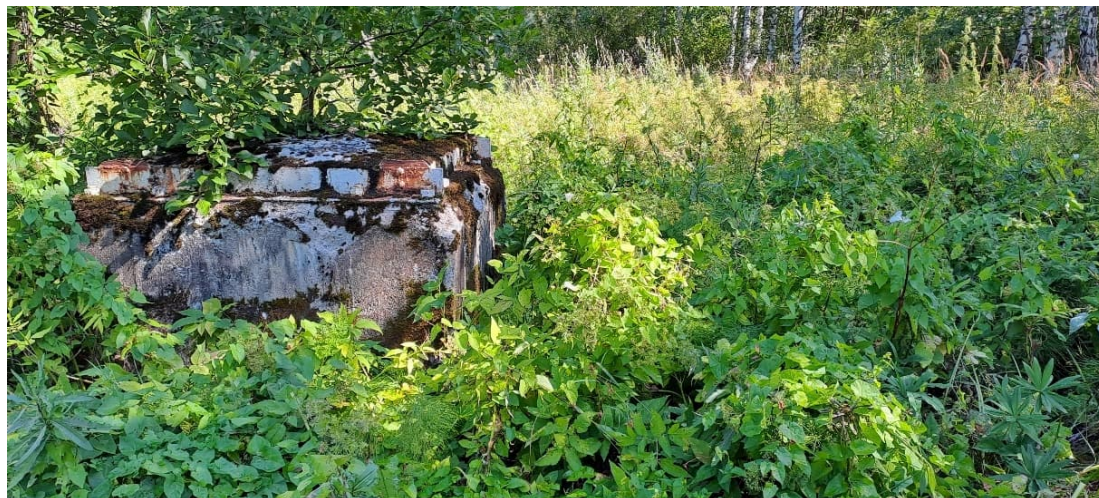
Kuva 11. Laitumen keskiosan vanha sähkötolpan tuki kesällä 2022. Valkokarhunköynnös peittää kasvillisuuden ja maaston.

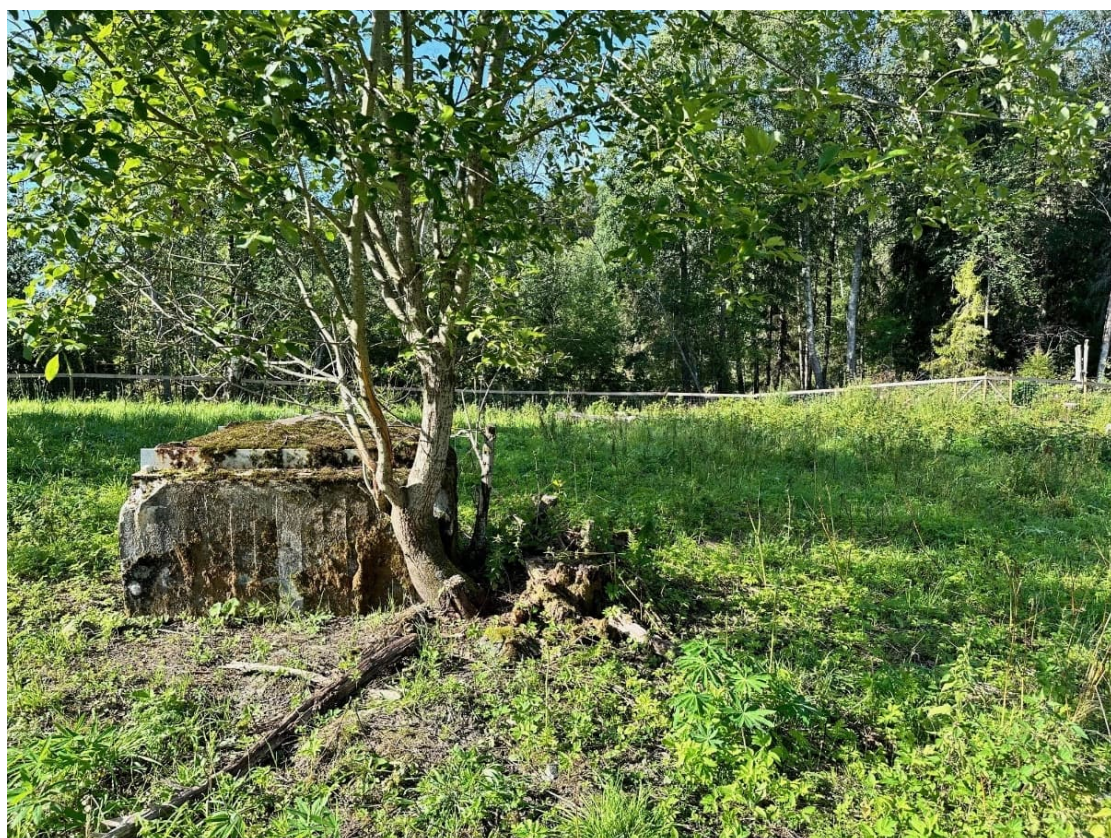
Kuva 12. Sama laitumen keskiosa elokuussa 2024 laidunnuksen päätyttyä. Valkokarhunköynnöstä ei ole enää havaittavissa. Lupiinia esiintyy vielä jonkin verran.

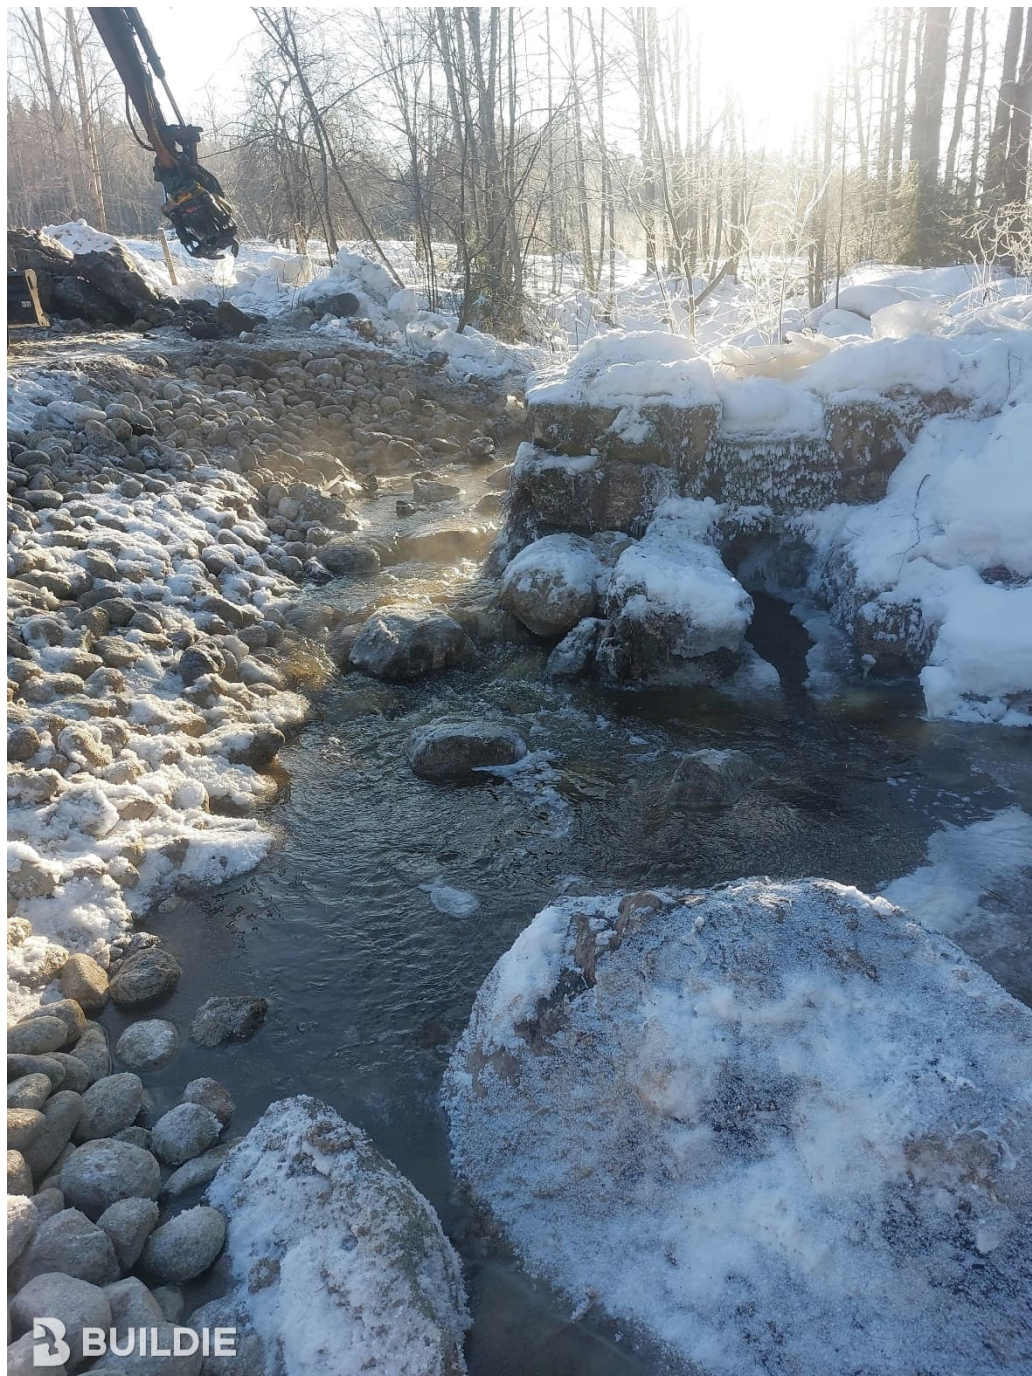
Kuva 14. Kunnostustyöt käynnissä Pärrinkoskella maaliskuussa 2024.

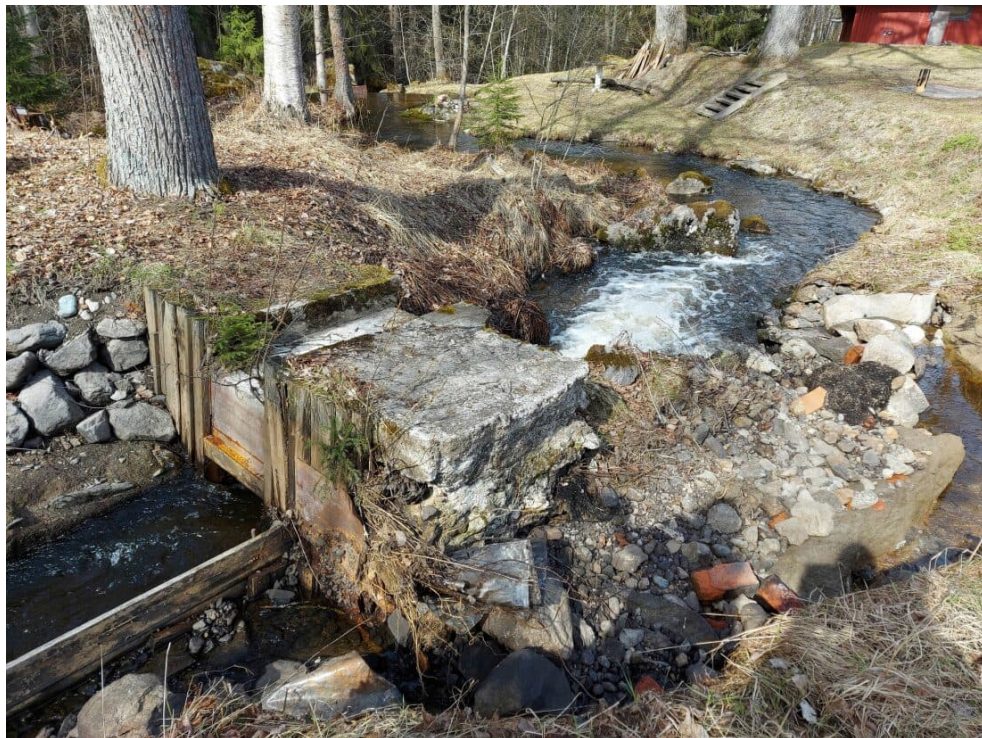
Kuva 15. Lähtötilanne noususteellä A.

Koskeen rakennettiin kulkuyhteydet kaikkiaan neljän nousuesteen kohdalle, joita kalat tai muu eliöstö eivät aiemmin pystyneet ohittamaan. Kuvissa 15–18 on esitetty tilanne ennen toimenpiteitä ja toimenpiteiden jälkeen. Kolmella nousuesteellä tehtiin töitä pienen kaivinkoneen avustuksella. Nousuesteellä D ei saatu tehdä suunniteltuja töitä muinaismuiston arvojen ja huomionarvoisen sammalajiston takia. Kaivinkoneen avustuksella avattiin kulkukelpoinen reitti kahden 1950-luvun betonipadon ja muinaismuistoksi luokitellun vanhan myllyn jäänteiden ohi tai läpi. Näiden jäänteiden on arvioitu olevan peräisin 1800-luvulta ja 1800–1900-lukujen taitteesta. Uomaan ja sen reunoille lisättiin vaihtelevan kokoisia luonnonkiviä sekä kutosora. Myös kosken omia kiviä käytettiin työssä ja niiden avulla virtausta saatiin ohjattua toivottuihin kohtiin.

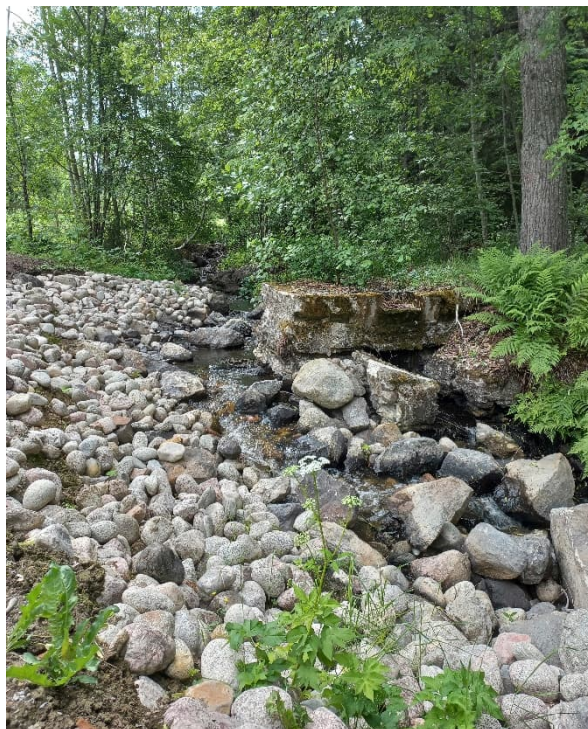
Kuva 16. Purokunnostuksen jälkeinen tilanne kesällä 2024 noususte A:n kohdalla.

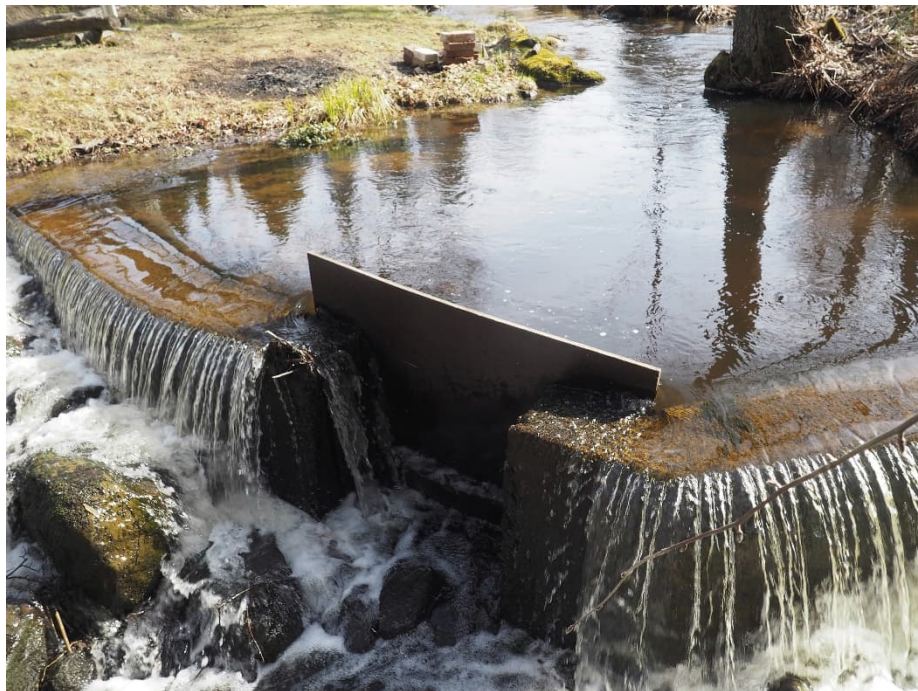
Kuva 17. Lähtötilanne noususteellä B.

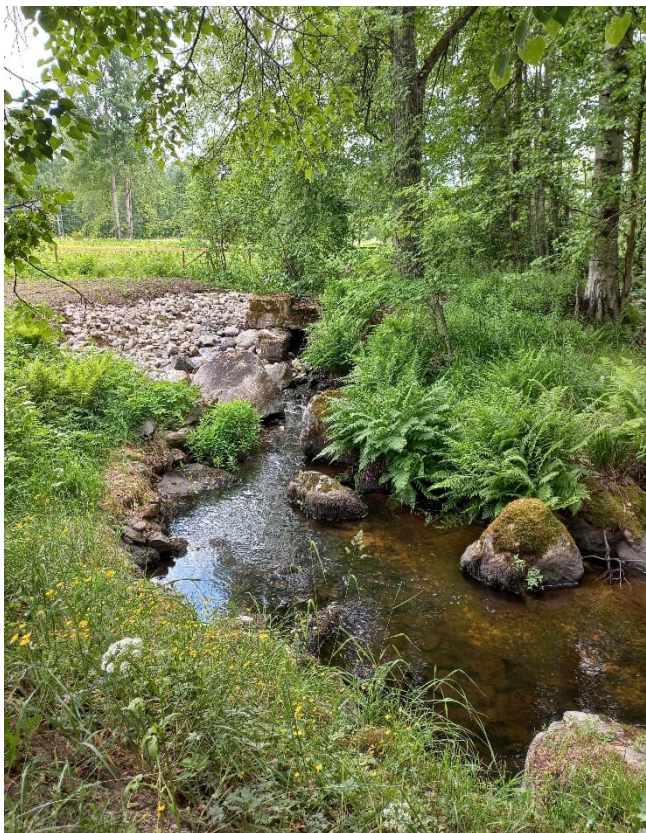
Kuva 18. Purokunnostuksen jälkeinen tilanne kesällä 2024 aiemman noususte B:n kohdalla.

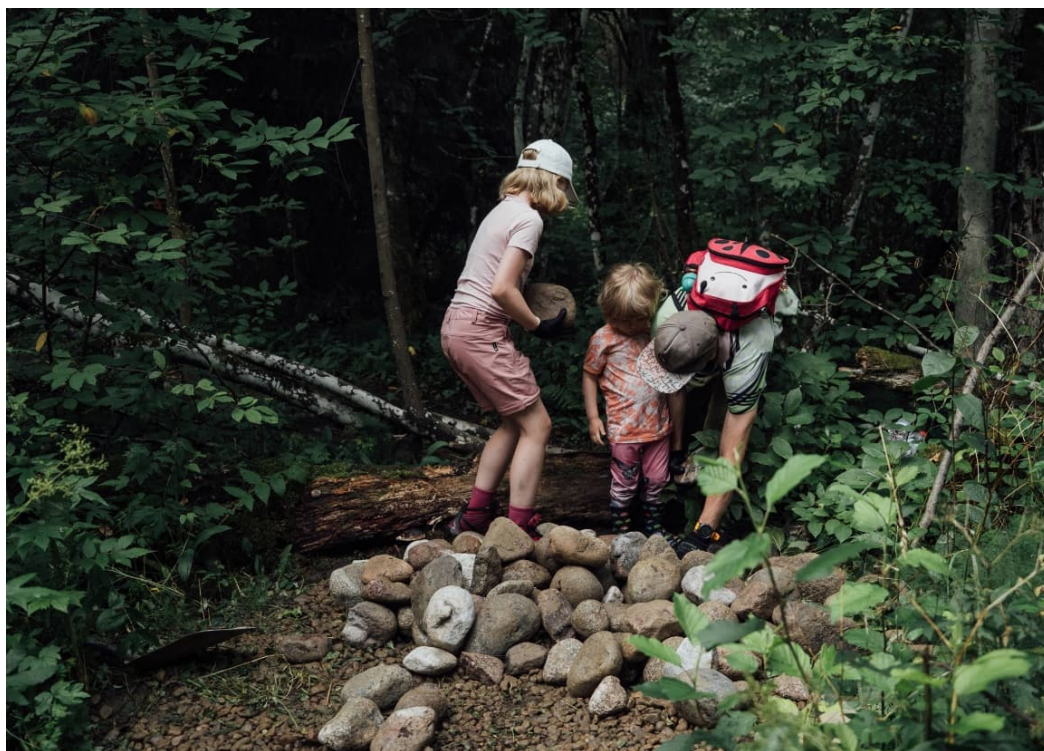
Kuva 18. Purokunnostus käynnissä talkootyönä 3.8.2024. Kuva Henrietta Salonen.

edelleen vaellusesteeksi. Talkoolaiset siivosivat kuitenkin puron uomasta roskista kertyneitä patoja ja lisäsivät sinne kutusoraikkoja ja poikaskivikkoja. Talkoissa rakennettiin kaikkiaan kahdeksan kutusoraikkaa. Näillä toimenpiteillä tavoiteltiin Pärrinkoskeen-Härmälänojaan kotiutettavan taimenkannan lisääntymismahdollisuuksien parantamista. Toimenpiteet onnistuivat alueen haasteellisuuteen (pitkä välimatka sorakasalta uomaan sekä muiden uhanalaisten lajien esiintymisalueiden ja historiallisten rakenteiden koskemattomuuden huomiointi) nähden hyvin. Suunnitellut talkootoimenpiteet hyväksyttiin erikseen ja etukäteen Pirkanmaan ELY-keskuksen luonnonsuojeluviranomaiselta.
