Vastaanottaja
Tampereen evankelis-luterilaisten seurakuntayhtymä
Asiakirjatyyppi
Tutkimusraportti
Päivämäärä
26.11.2020

TAMPEREEN EVANKELIS-LUTERILAIS- TEN SEURAKUNTAYHTYMÄ, EPI LÄN SEURAKUNTATALO, TAMPERE MAAPERÄN HAITTA-AINETUTKIMUS

Viite 1510059934

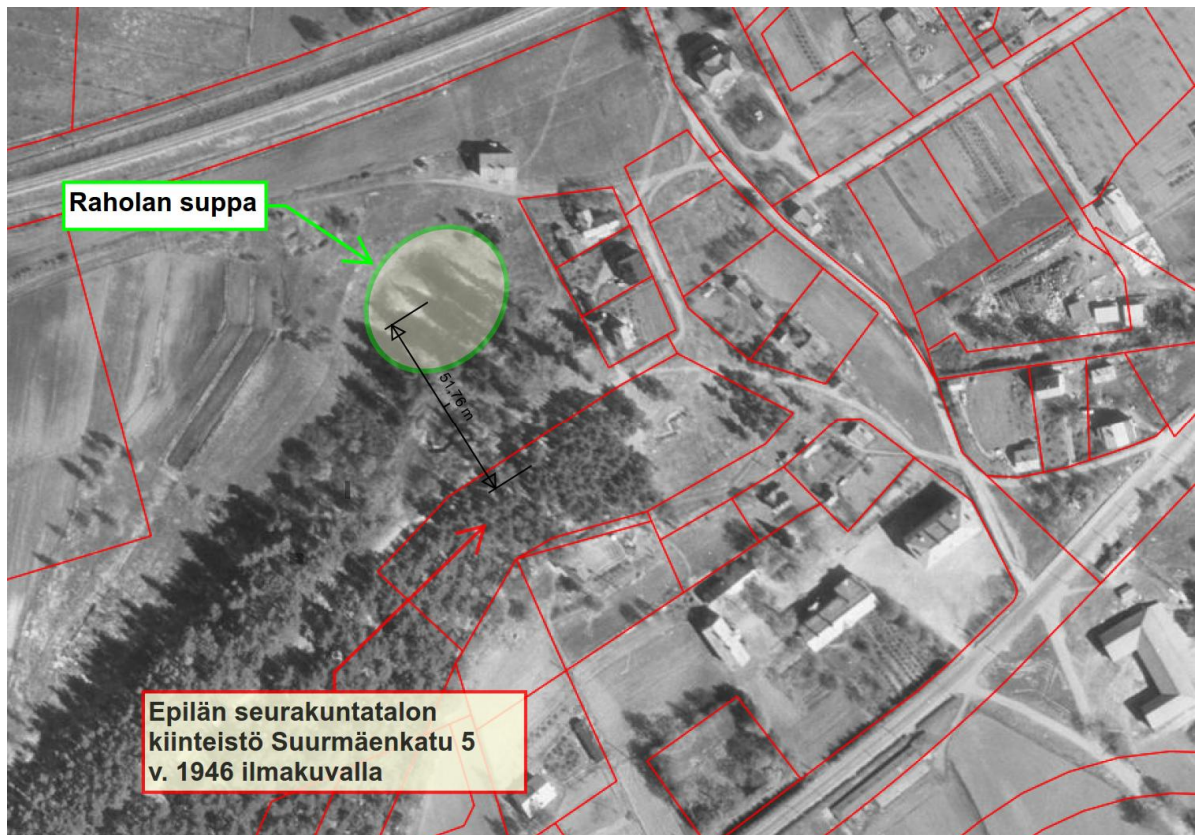
Kiinteistö on rakennettu Harjun seurakunnan tarpeisiin harjulle (Epilänharju-Villilä A tärkeä pohjavesialue). Pääosa kiinteistöstä oli koskematon harjumetsää ja kiinteistön itäpäässä näkyy v. 1946 ilmakuva hakattu alue, kuva 2. Vuoden 1956 ilmakuva, liite 1, on seurakuntatalon 1.-vaihe rakennettuna. Tuolloin kiinteistö mitä ilmeisimmin lämmitettiin polttoöljyllä ja rakennuksessa sijainneen säiliön täyttöputki/ilmaputki ovat jäljellä rakennuksen koillispuolella (tutkimuspiste N2/valokuva, liite 2). Ilmakuvien perusteella rakennuksia on laajennettu kahdessa vaiheessa etelä- ja länsisuuntaan.

Kuva 2. Kohdekinteistö v. 1946 ilmakuva ennen seurakuntatalon rakentamista. Raholan suppa sijaitsee noin 50 m tutkimuskohteesta pohjoiseen.

Tutkitun kohteen luonnonmaaperä on tutkimuspisteissä hiekkaa-silttiä (4 tutkimuspistettä). Täyttö oli myös hiekkaa (2 tutkimuspistettä). Kohteesta noin 50 m pohjoiseen on tutkittu ns. Raholan supan maaperää, kuva 2. Supan maaperän tutkimustuloksien perusteella maaperä ei ko. supassa ole merkittävästi pilaantunutta eikä vaadi välittömiä kunnostustoimenpiteitä.

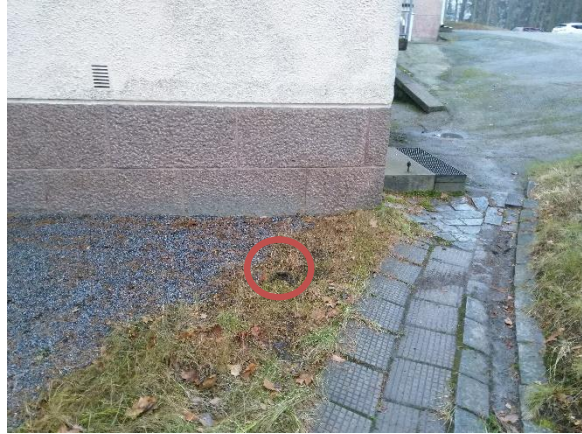
Maaperän näytteenottopisteet N1 – N6 sijoitettiin rakennusmassan eripuolille asfaltoimattomille alueille. Tutkimuspiste N2 sijoitettiin aiemman öljysäiliön täyttöpaikalle. Rakennuksen lattoiden alapuolisen maaperän laatua ei tässä yhteydessä tutkittu.

Kuva 02 Näytepisteen N2 sijainti

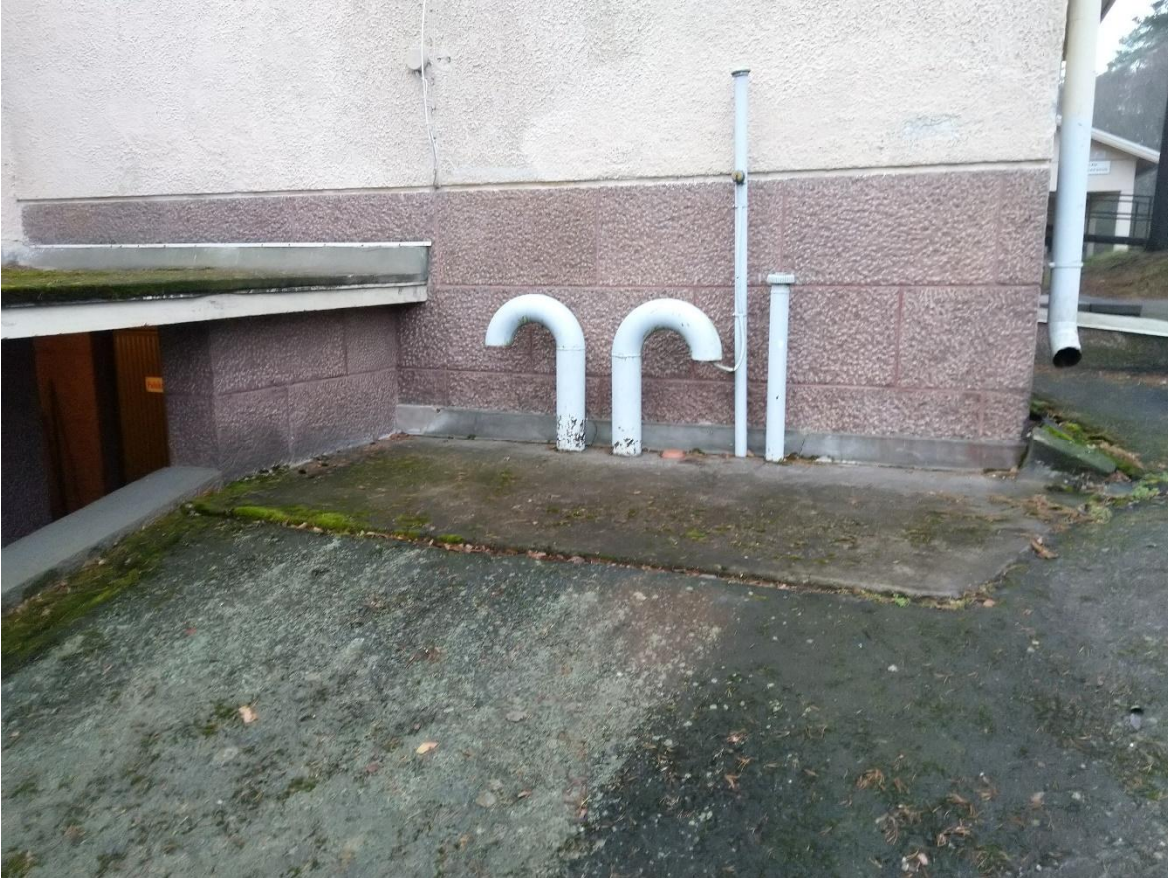
Käyttöhistorian perusteella kohteen maaperän pilaantumisen riski on vähäinen. Rakennuksen kellaritilassa poistetun öljysäiliön alueella ei ollut havaittavissa merkkejä/hajua öljyvuoista, valokuvat liite 2.

Kuva 07 Öljysäiliön putkia.

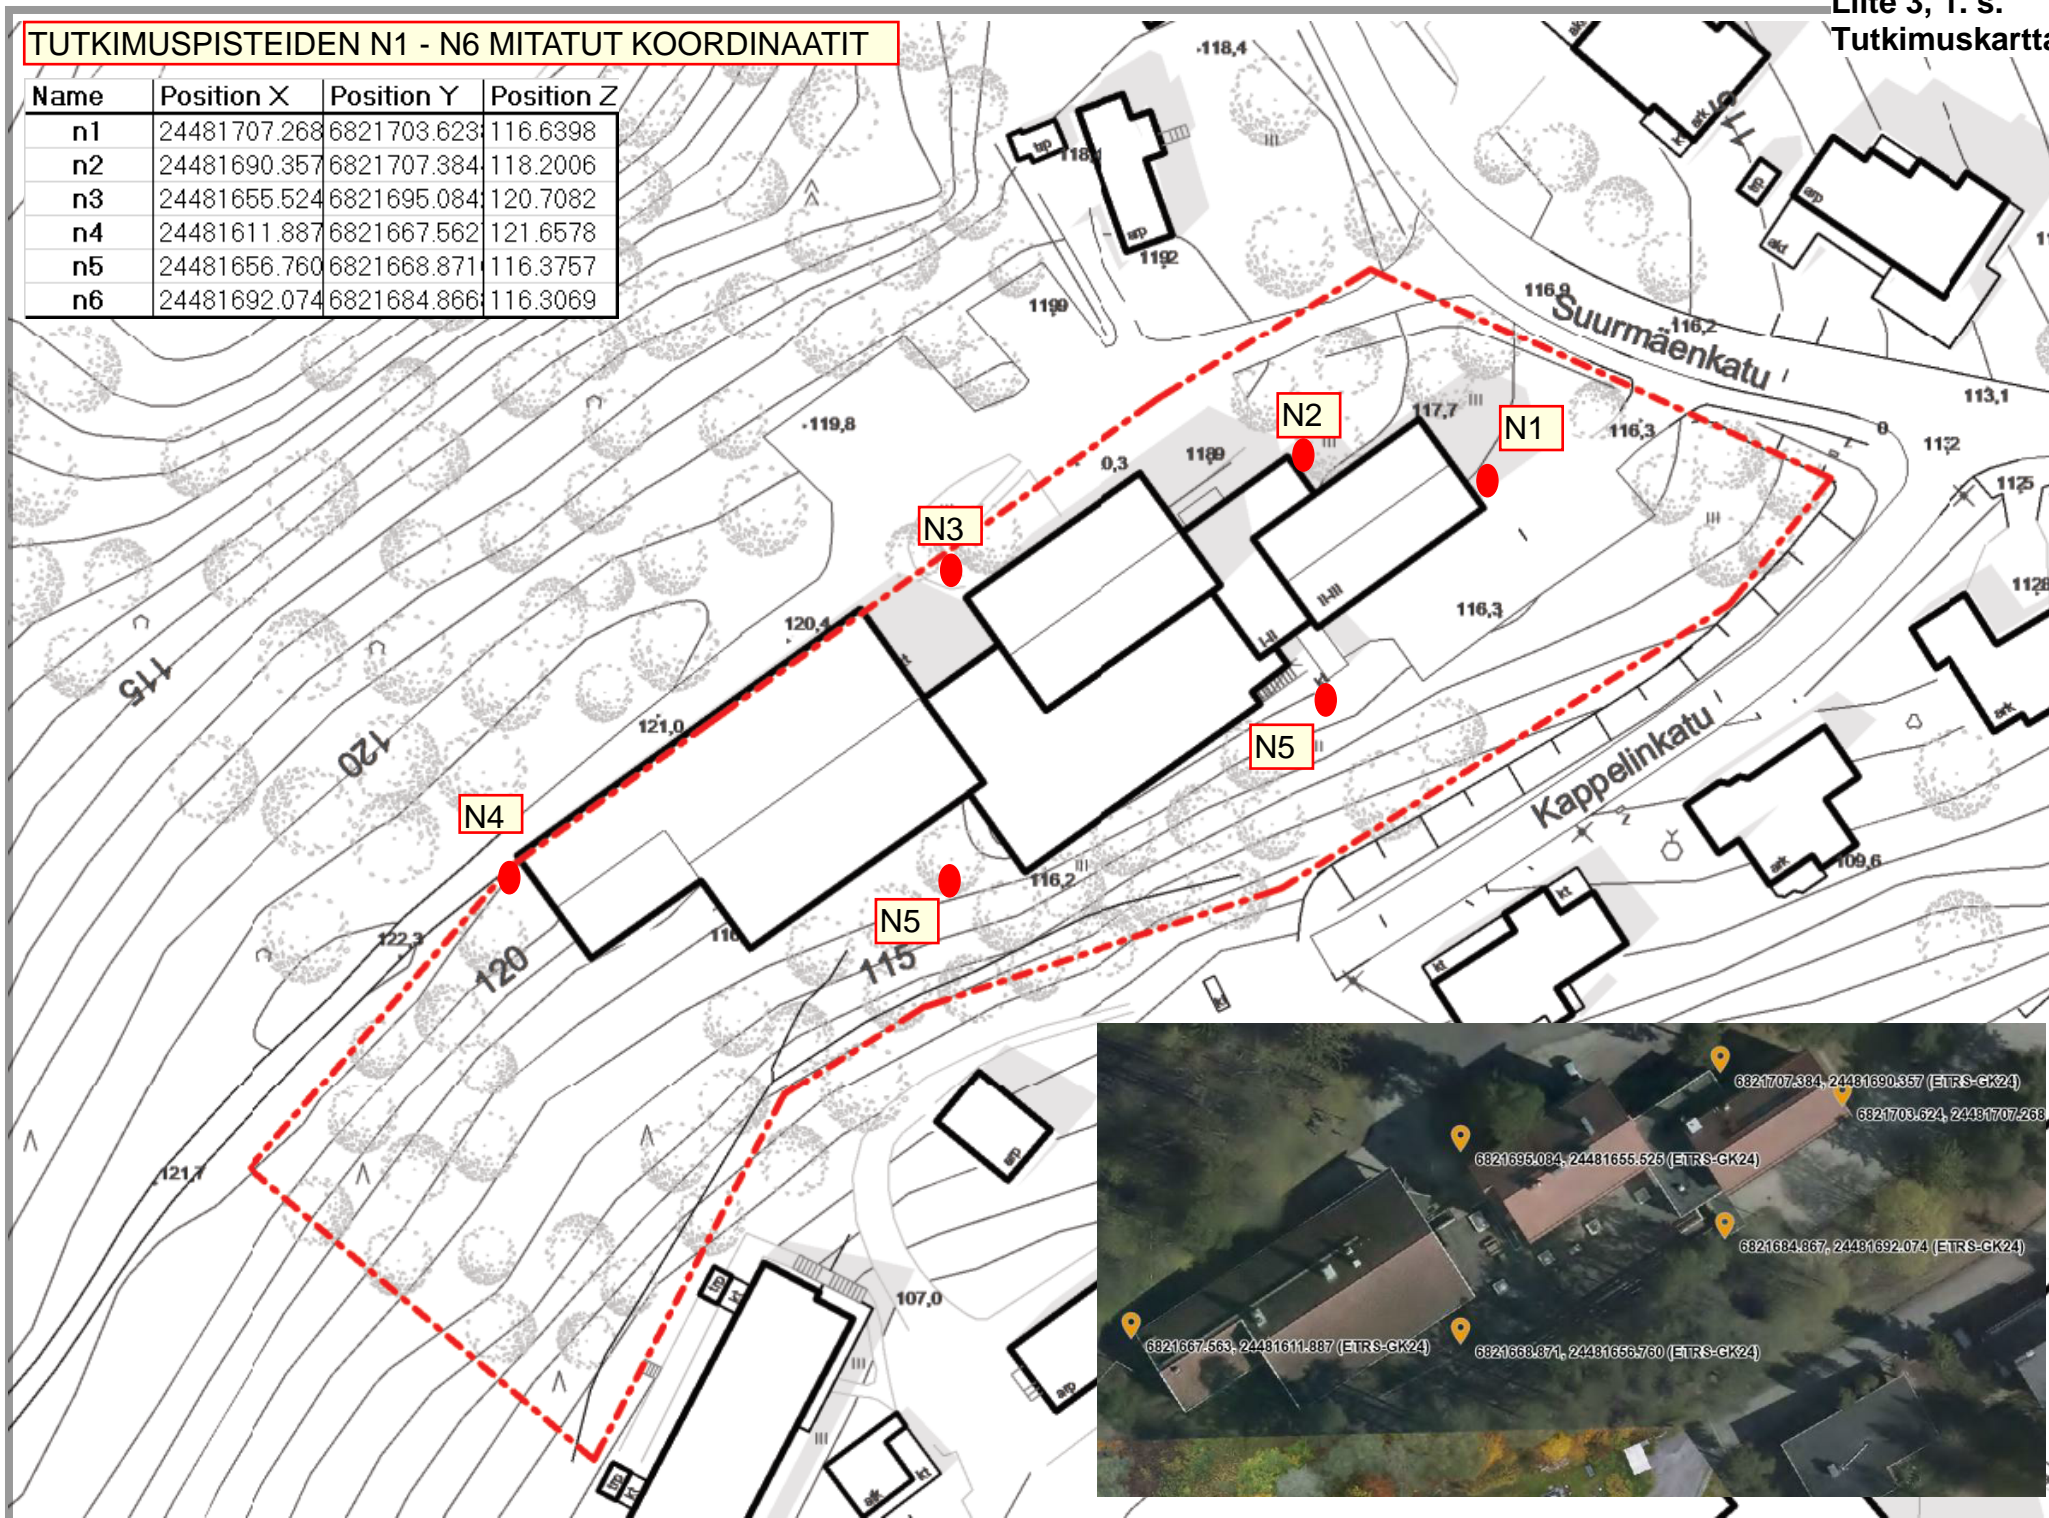
Tutkimuspisteiden sijainnit ja mitatut koordinaatit (käsiGPS) on esitetty liitteen 3. tutkimuskartalla tutkimushavainnot liitteen 4. näytteenottopöytäkirjoissa.

Name	Position X	Position Y	Position Z
n1	24481707.268	6821703.623	116.6398
n2	24481690.357	6821707.384	118.2006
n3	24481655.524	6821695.084	120.7082
n4	24481611.887	6821667.562	121.6578
n5	24481656.760	6821668.871	116.3757
n6	24481692.074	6821684.866	116.3069

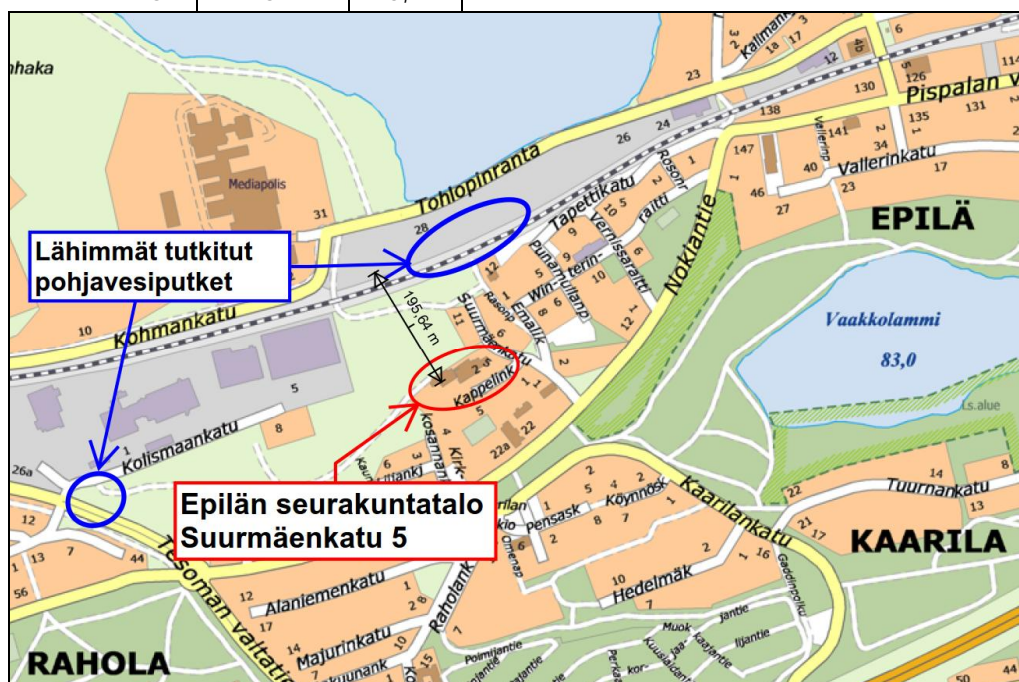
Kohde sijaitsee pohjavesialueella Epilä-Villilä A. Lähimmät tutkitut pohjavesiputket ovat n 100 – 200 m:n päässä pohjoiseen kohteelta, liite 4. Pohjavesi on lähimmän pohjavesiputken kohdalla tasolla noin +85 (100 m päässä pohjoiskoilliseen, putki FCG11). Kohteen tutkimuspisteiden maapinta on tasolla +116 - +122. Raholan supan maapinta on tasolla noin +105. Pohjavesi on em. tietojen perusteella kohteessa syvällä noin 30 m syvyydellä kohteen maanpinnasta. Orsiveden esiintyminen +105 tason yläpuolella on epätodennäköistä.

Kohteen sijainti ja lähimmät tutkitus pohjavesiputket opaskartalla
