**SANTALAHDEN PAHVITEHDAS
JA PANNUHUONE
Rantatie 17-21
33230 Tampere**

TUTKIMUSSELOSTE

- **PAHVITEHDAS**
- **PAHVITEHTAAN PANNUHUONE**

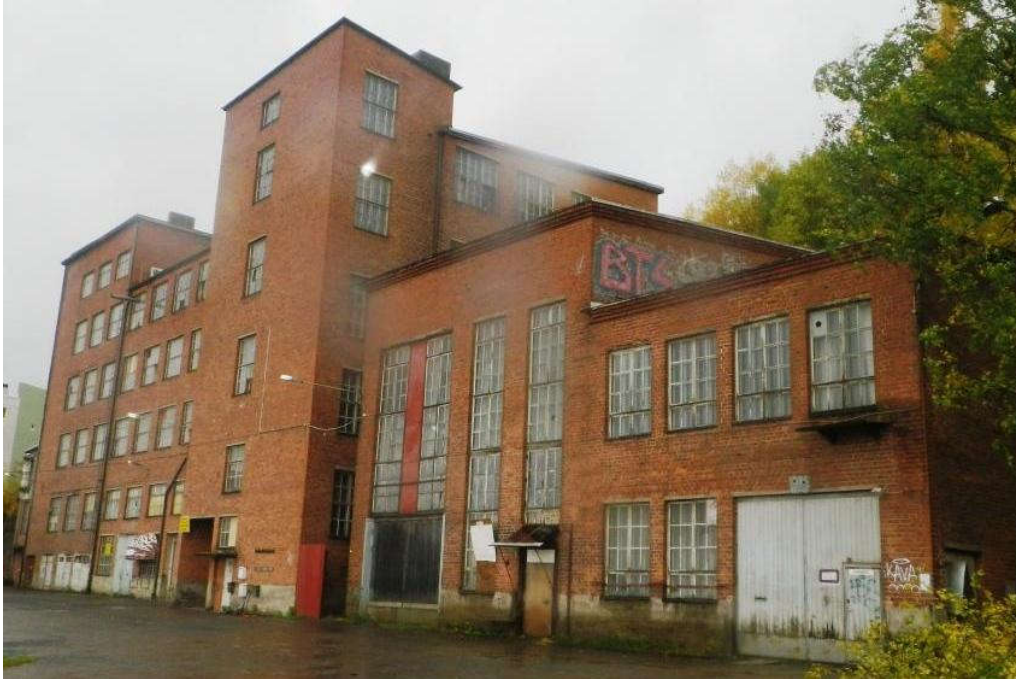
Kuva 1. Yleiskuvaa etelään suuntautuvasta julkisivusta. Oikealla pannuhuone (matalampi)

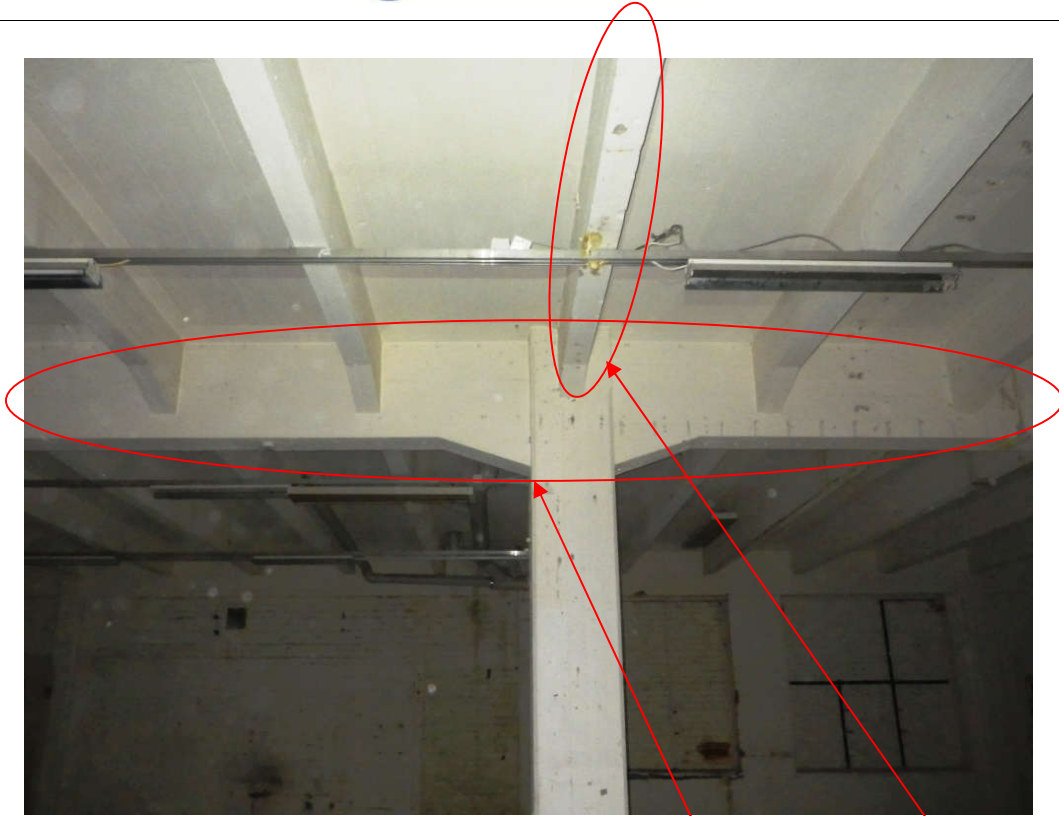
Välipohjalaatoissa havaittiin taipumista sekä ala- että yläpuolelta tarkasteltuna, lisäksi todettiin joissakin pienemmissä (sekundääri-)palkeissa halkeamia tuen lähellä. Em. havainnoista voidaan päätellä, että terästyksessä tapahtunut myötäämistä, joko ankkuroinnin (koukku) tai huonolaatuisen betonin antaessa myöten.

Kuva 13. Puhvitehtaan välipohjat koostuvat primaaripalkeista, sekundääripalkeista sekä näiden yläpuolelle valetusta betonilaatasta

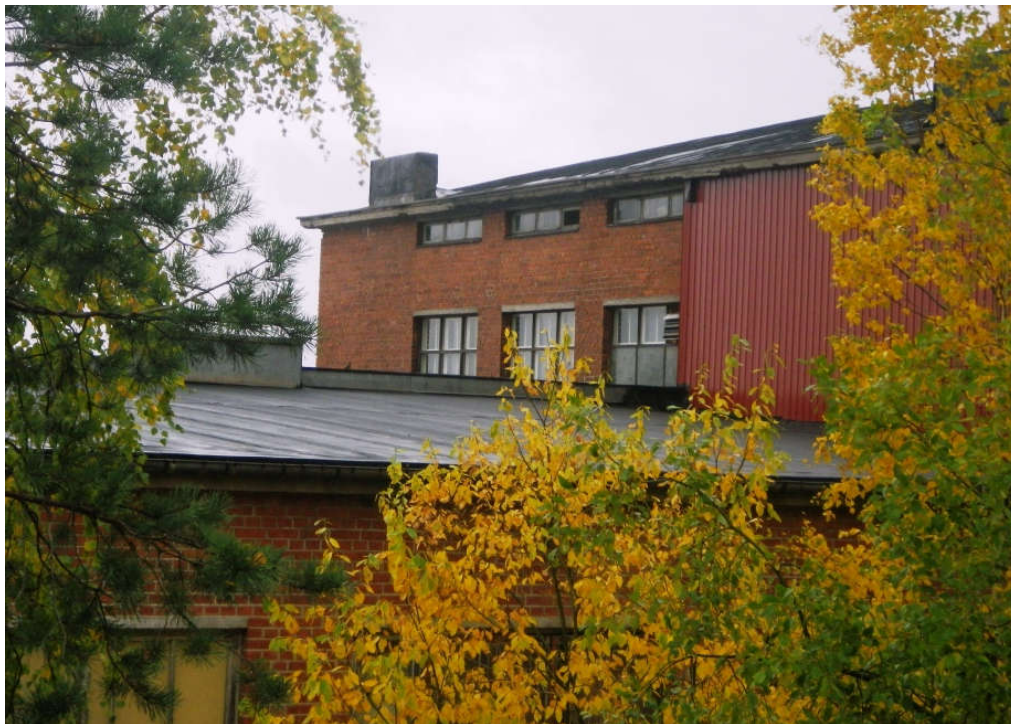
Kuva 16. Pahvitehtaan vesikatteista otettiin haitta-ainenäytteitä: korkeamman osan peltikatteeseen sekä (pulpettikaton takana olevan) peltikatteeseen pinnotteet tutkittiin. Myös etualalla näkyvän pulpettikaton huopakatteeseen PAH-yhdiste tutkittiin. Katon lapeluukun kautta otettiin kaksi näytettä, lämmöneristeen mahdollisen mikrobipitoisuuden selvittämiseksi
