YHTEENVETO RAKENNUSTEN KUNNOSTA

Projekti **Santalahden alueen suojeltujen rakennusten tulevaisuus**
 Asiakas **Pohjola Rakennus Oy, Harri Kiviranta ja Lasse Kyrölä**
 Päivämäärä **23.4.2018**
 Laatikas **Kai Jyrkiäinen**
 Tarkastaja **Mikko Kontinaho**
 Hyväksyjä **Kirsikka Siik**

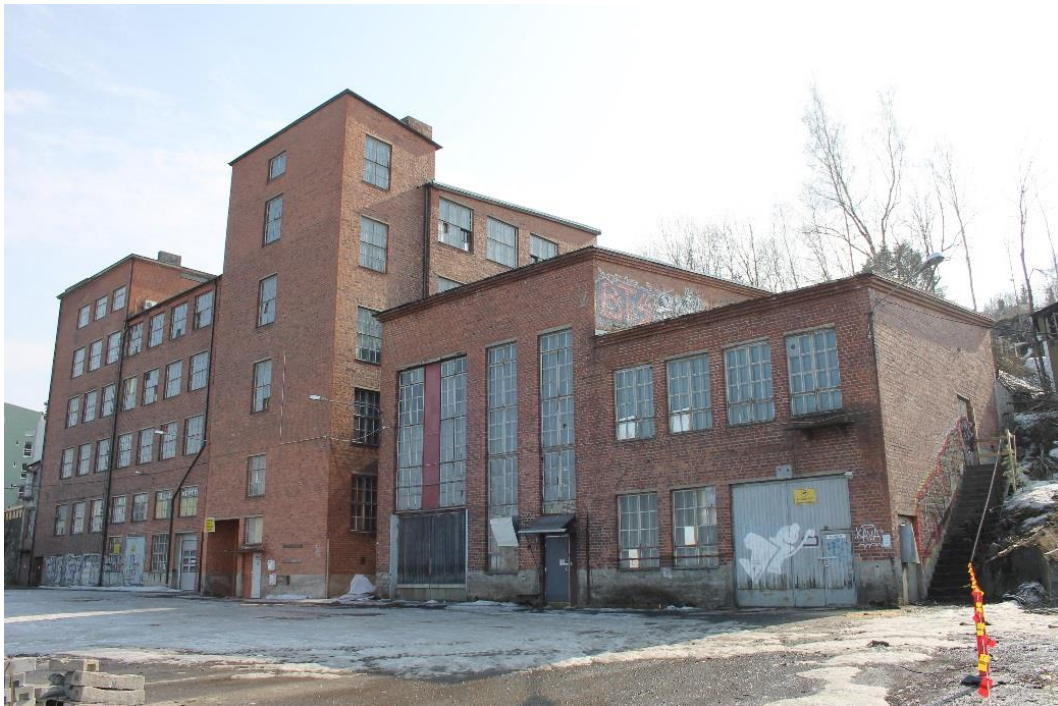
Kuva 3.1 Pahvitehdas ja pannuhuone (oikealla) pohjoisesta kuvattuna 15.4.2018

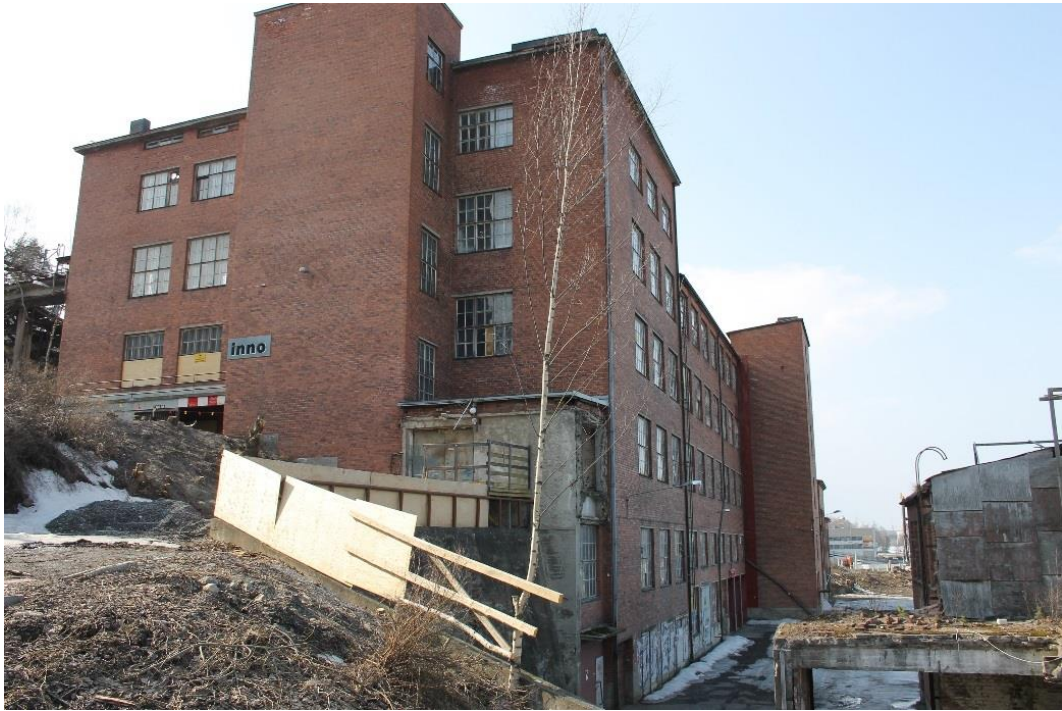
Kuva 3.2 Puhvitehdas kaakosta kuvattuna 15.4.2018

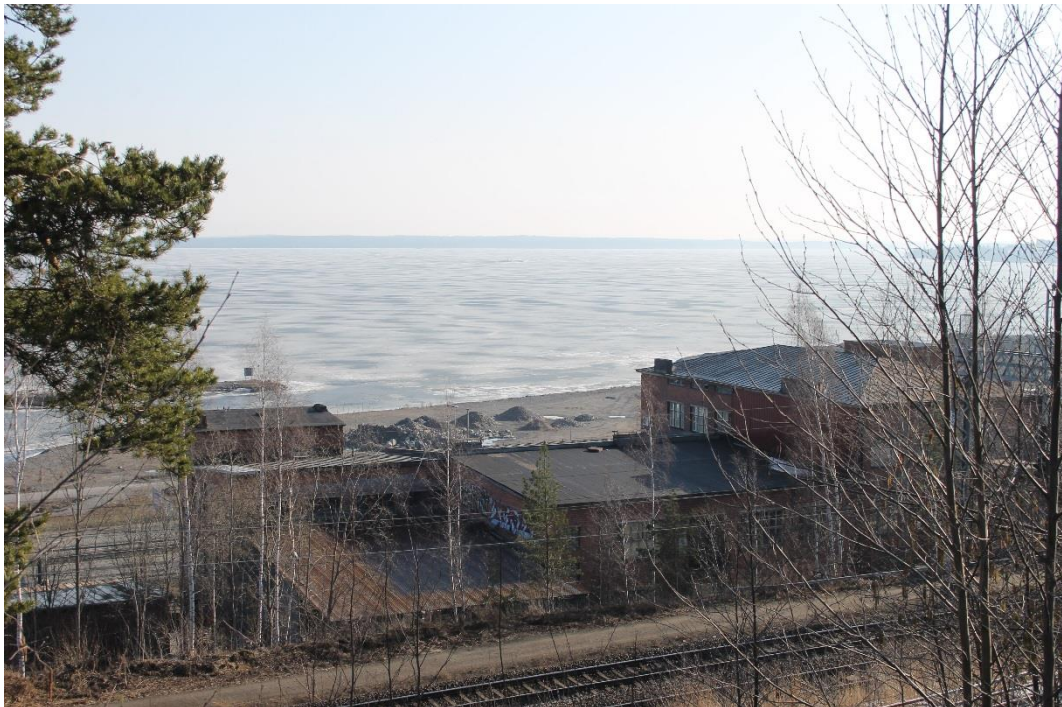
Kuva 3.3 Puhvitehdas Pispalan valtatieltä (lounaasta) kuvattuna 18.4.2018

Vesikaton korkealla osalla (aumakatto) vesikattorakenteet ovat välttävissä kunnossa. Peltikate on ruostunut laajoilta alueilta ja pinnoite irronnut, mutta vuotoja ei havaittu. Bitumikermikaton osalla vesi lammikoituu, on vesivuotoja ja katon korotusrakenteet ovat lahovaurioituneet.

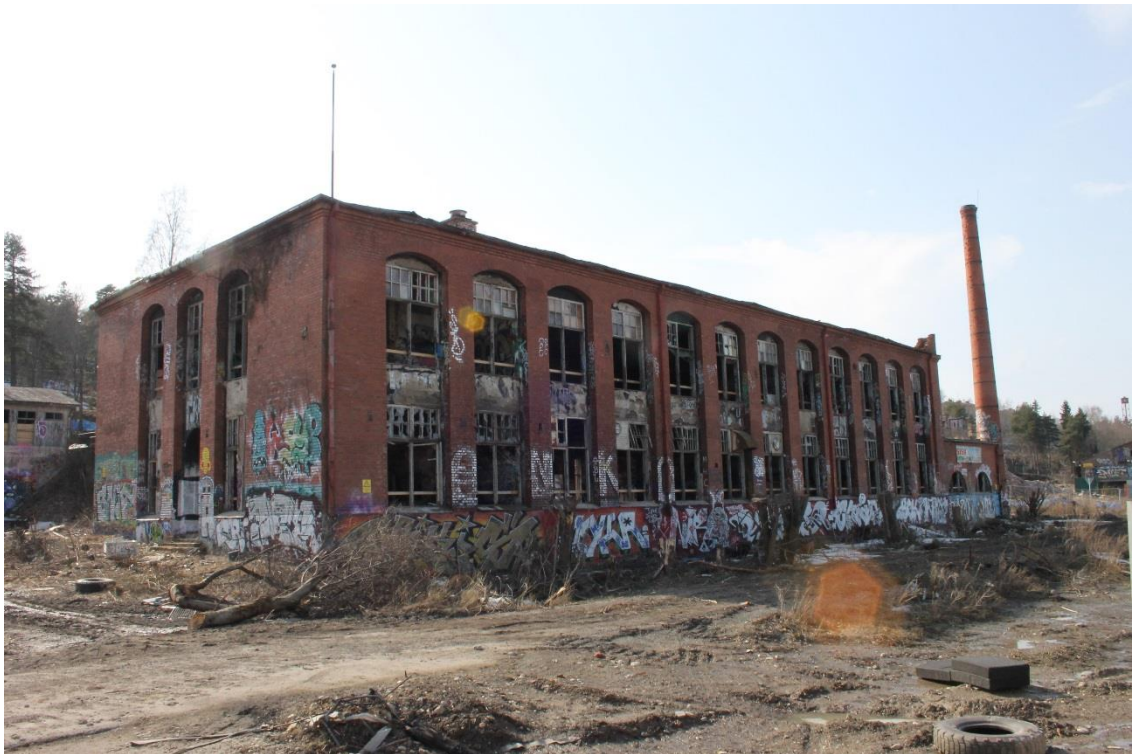
Tulitikkutehdas on kaksikerroksinen ja sen länsipäädyssä on matalampi pannuhuone ja su-lattamo sekä piippu (kuvat 5.1. ja 5.2). Rakennuksen ulkoseinät ovat puhtaaksi muurattuja massiivitiilirakenteita, vaaka- ja pystyrunko on betoninen pilari-palkki-laatta, joka tukeutuu myös seinien sisäisiin betonipalkkeihin. Peltikatteinen aumakatto on tuettu puurakenteilla yläpohjan betonirakenteesta (kuva 5.5).

Kuva 5.1 Tulitikkutehdas ja piippu idästä kuvattuna 15.4.2018

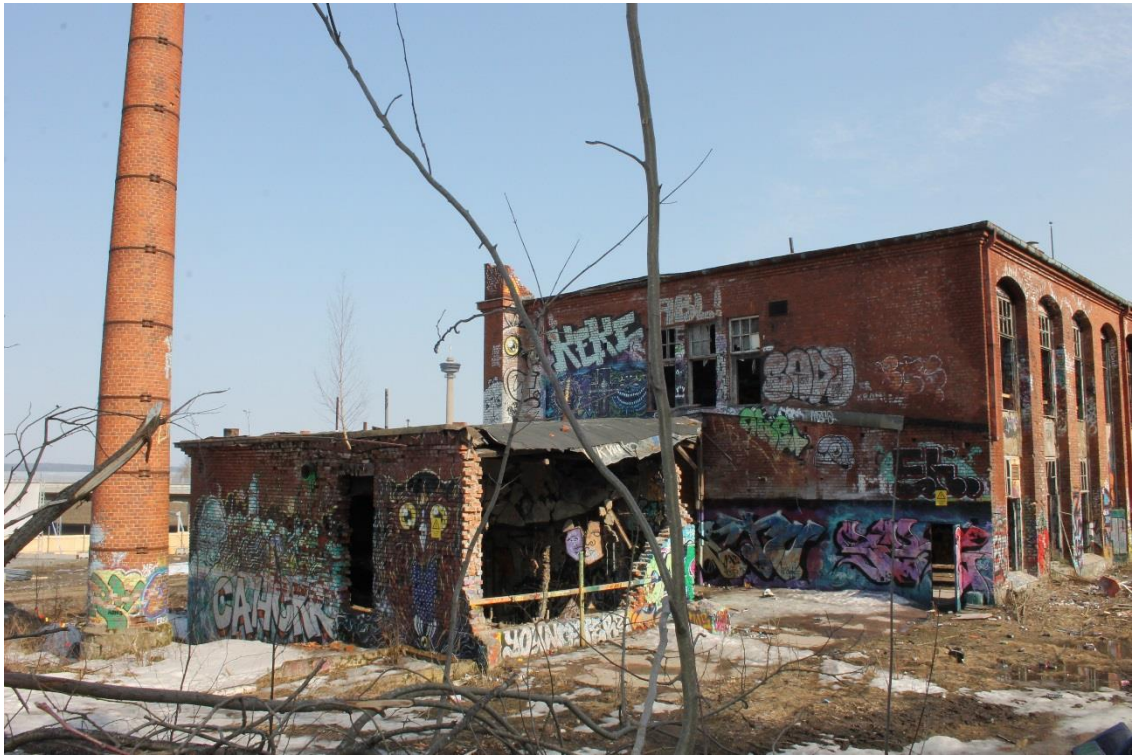
Piippu on ympyrän muotoinen, tiilirakenteinen ja siinä on betoninen sokkeliosuus. Piipun korkeus on noin 28 m ja muurauksen halkaisija alaosassa noin 2,1 m (kuva 5.2).

Kuva 5.2 Pannuhuone ja sulattamo (edessä), piippu ja tulitikkutehdas lännestä kuvattuna 15.4.2018

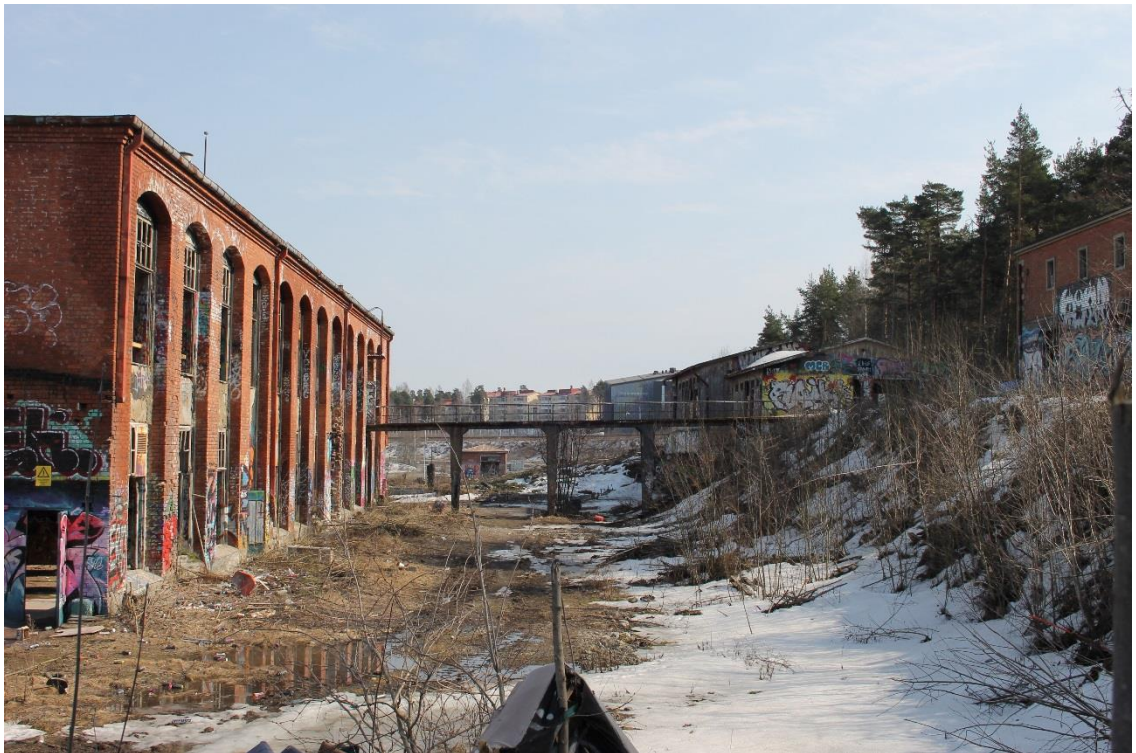
Yhdyssilta on betonirakenteinen ja tukeutuu betoniseen maatukeen, kolmeen pilariin ja tuli-tikkutehtaan etelän puolen ulkoseinään (kuva 5.3).

Kuva 5.3 Tulitikkutehdas, yhdyssilta ja ruutivarasto lännestä kuvattuna 15.4.2018

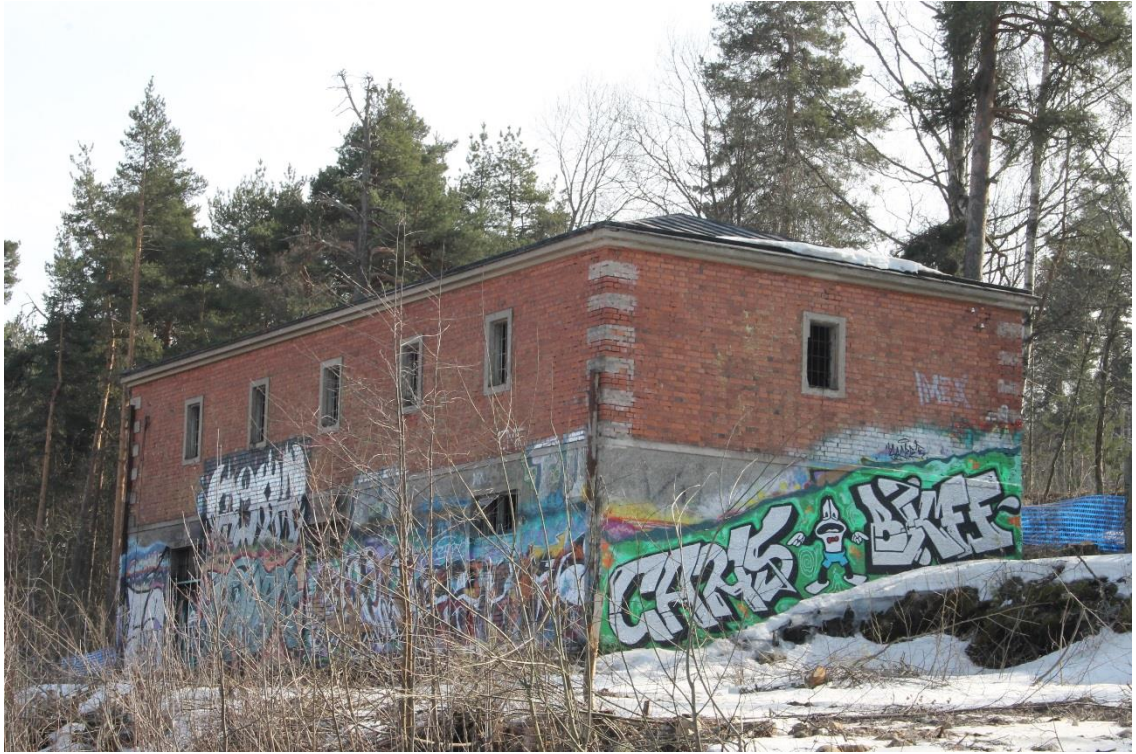
Makasiinirakennuksessa eli ruutivarastossa on yksi maanpäällinen ja kellarikerros (kuva 5.4). Perusmuurit ovat rapattuja betoni- ja tiilirakenteita, ala- ja välipohjarakenteet ovat be-tonisia, ulkoseinät puhtaaksi muurattuja massiivitiiliseiniä ja peltikatteinen aumakatto tu-keutuu puiisiin kattokannattajiin.

Kuva 5.4 Ruutivarasto luoteesta kuvattuna 15.4.2018
