Koivistonkylän päiväkot

Lehvänkatu 2, 33820 Tampere

Rakenne- ja kosteustekninen kuntotutkimus

4.3.2019

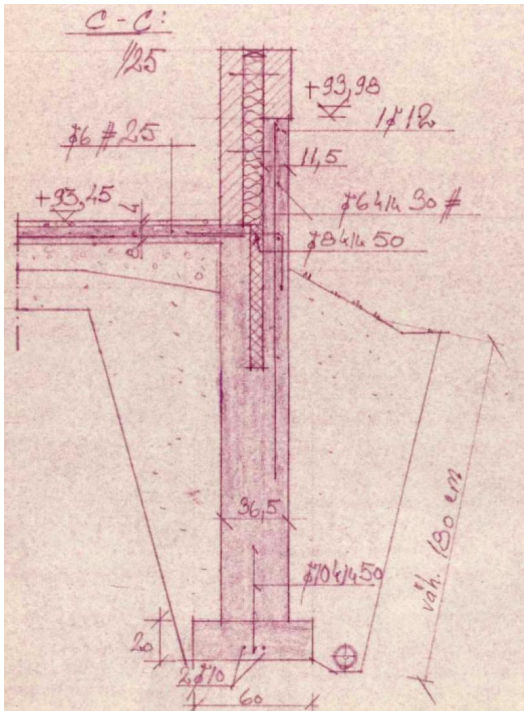
Kuva 3
Ulkoseinän perustus- ja sokkelirakenne. Sokkelissa lämmöneristehalkaisu.

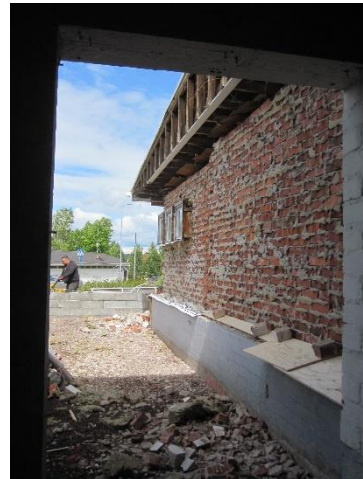
Kuva 22

Rakennusaikainen työkuva vuoden 2015 laajennusosan rakentamisesta. Ulkoseinän eriste on poistettu valesokkelin yläpintaan saakka.

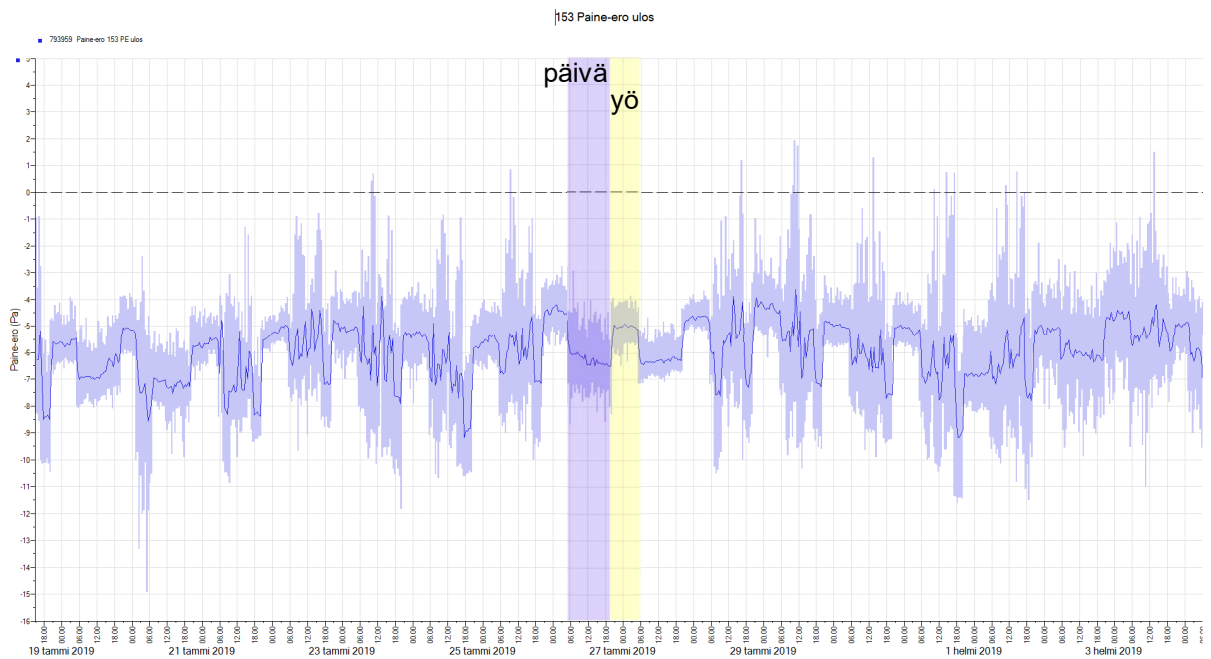
Paine-ero tilassa 153 on pitkäkestoisen paine-eromittauksen ajan jatkuvasti alipaineinen keskimäärin välillä -5...-7 Pa, mutta suurimpien piikkien välillä +2...-15 Pa.

Mittauksella voidaan todeta, että ilmanvaihto on tutkitussa tilassa jaksotettu eri teholle päivä- ja yöaikaan (yöaika 20-05).

Kuva 33
Paine-ero tilasta 153 (käytävä) ulos.

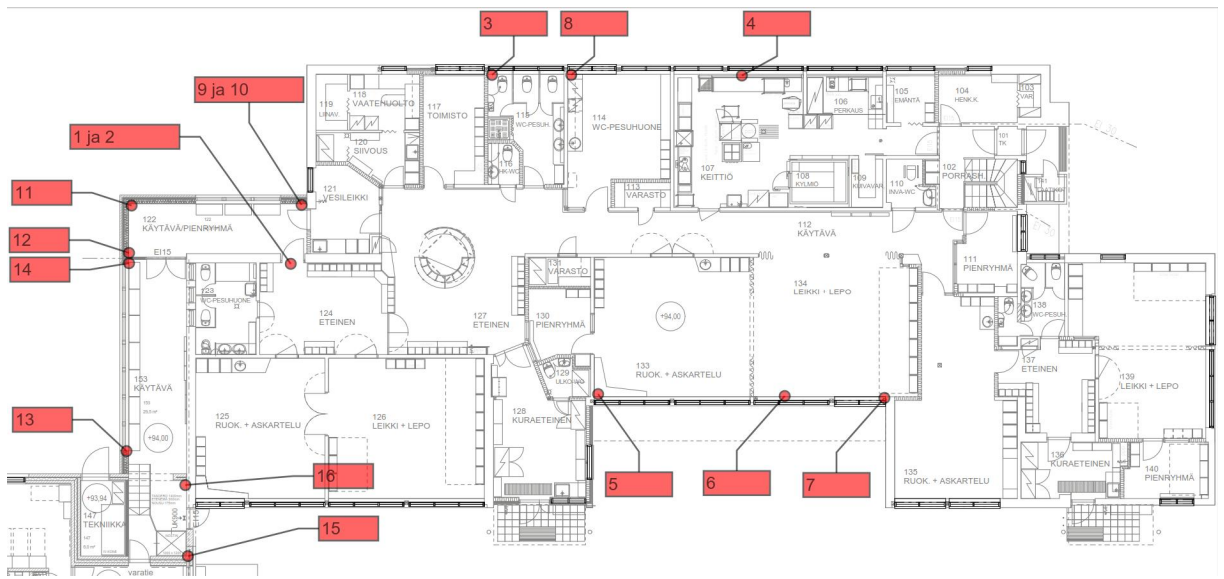
Kuva 36

Pohjakuvassa on esitetty lämpökamerakuvauksella havaittujen puutteiden sijainti. Numerointi on esitetty lämpökamerakuvissa.

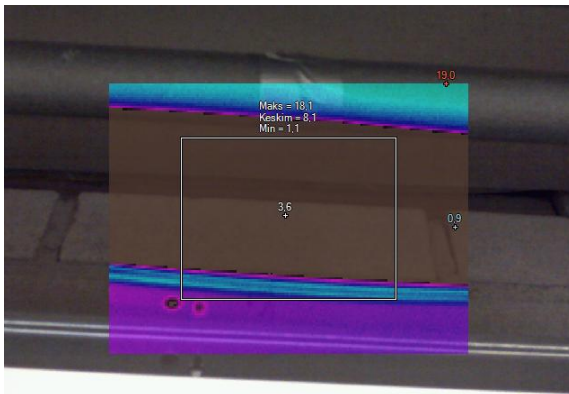
Kuva 37

1. Tilan 122 ja 124 väliseinän yläpohjaliittymä on epätiivis.

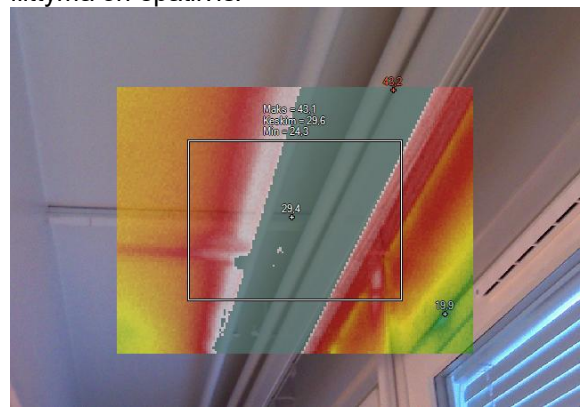
Kuva 40

4. Keittiössä ulkoseinän ja yläpohjan liittymää ei voitu lämpökameralla kuvata luotettavasti (katonrajaan asennetut lämminvesikiertoputket vaikeuttavat kuvausta).

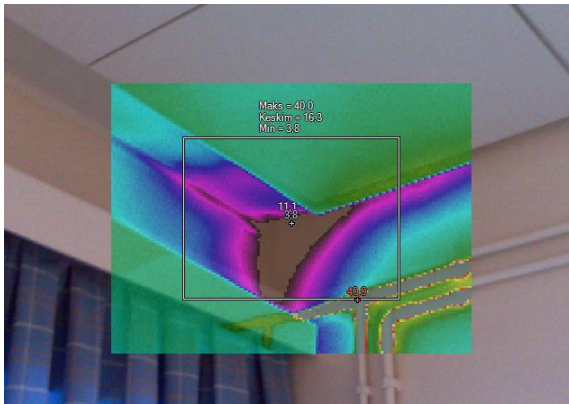
Kuva 41
5. Väli- ja ulkoseinän ja yläpohjan liittymässä todettiin paikallinen lämpövuotoalue tilassa 133.

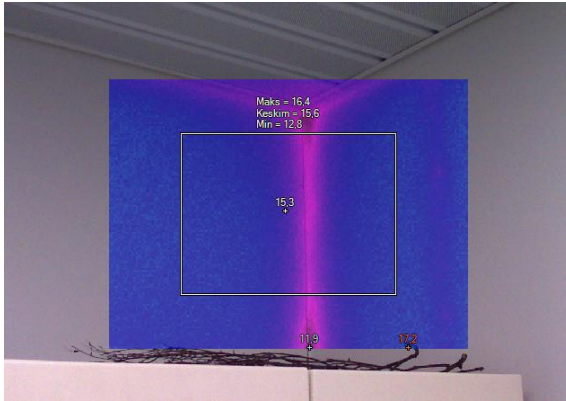
Kuva 47
11. Käytävän 122 ulkonurkkaliittymästä ilmavuotoa (lämpöindeksi ei alitu).

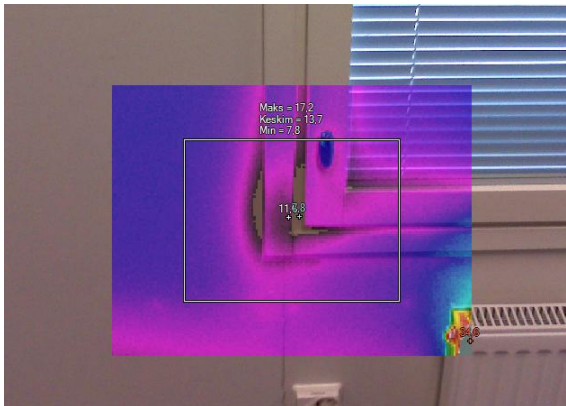
Kuva 49
13. Käytävän 153 ikkunan tilkeraosta lämpövuotoa.

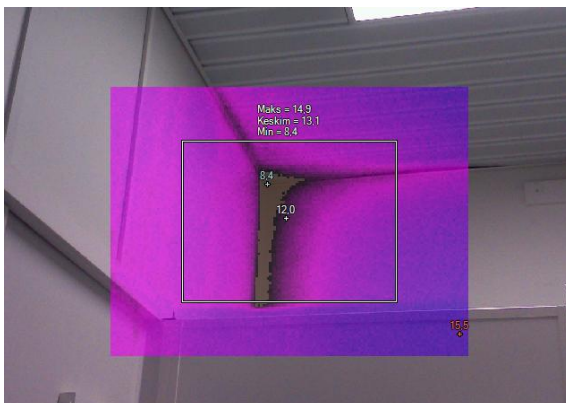
Kuva 51
15. Käytävän 153 väli- ja ulkoseinän liittymässä lämpövuotoa.

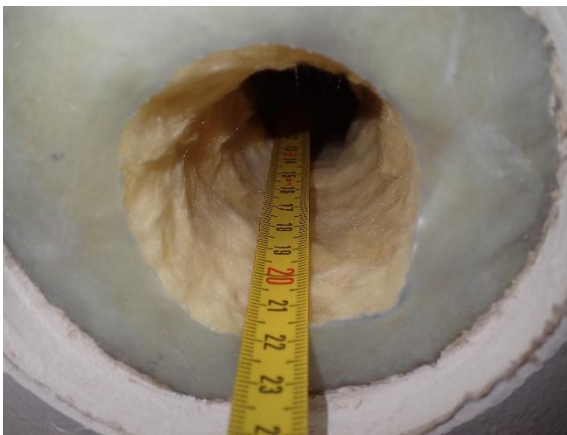
Kuva 1
Rakenneavaus käytävällä 122 (ulkoseinä). Rakenne vastaa suunnitelmia.

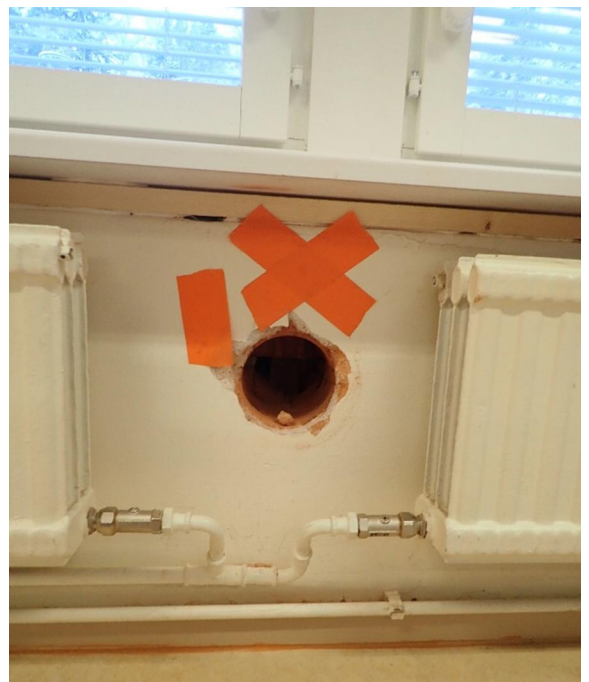
Havaintojen mukaan ulkoseinä on alkuperäisten suunnitelmien mukainen. Seinän alaosassa (alkuperäisessä sokkelissa) on lasivillaeristys.

Kuva 4
Rakenneavauksen kautta todettiin, että ulkoseinärakenne on lähtötietojen mukainen.

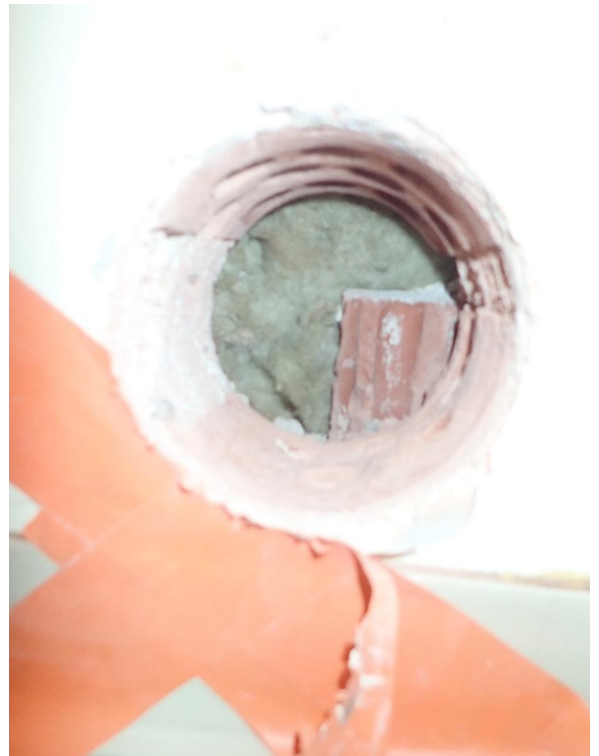
Ulkoseinän eristetilan alapäästä otetuissa materiaalinäytteissä todettiin kosteusvaurioon viittaavaa mikrobikasvustoa tilassa 139 (RA3).

Lasivillaeristys todettiin aistinvaraisesti märeksi.

Kuva 6
Rakenneavauksen kautta todettiin, että ulkoseinä-rakenne on lähtötietojen mukainen.

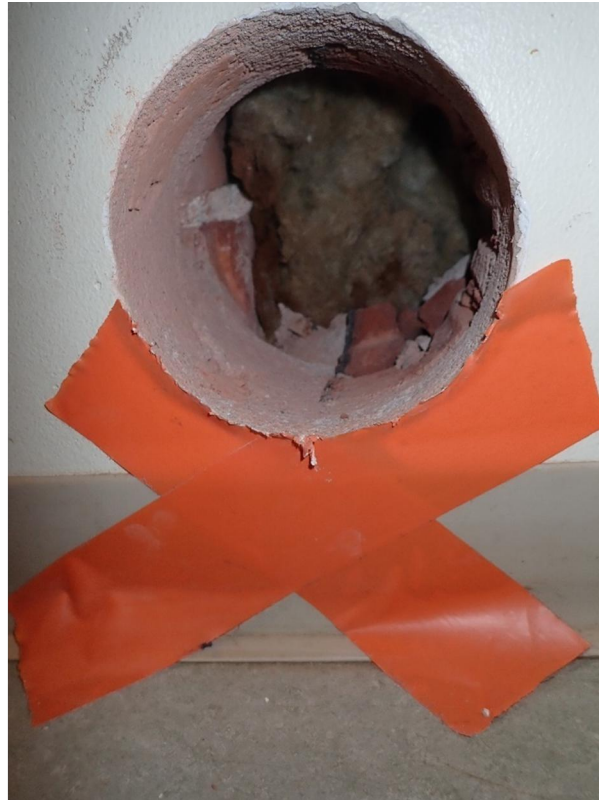
Väliseinäksi jätetyistä ulkoseinärakenteista otettiin materiaalinäytteitä, joista tehtiin mikrobianalyysi. Yhdessä väliseinäissä tilasta 136 (RA7) otetussa näytteessä todettiin kosteusvaurioon viittaavaa mikrobikasvustoa.

Lasivillaeristys todettiin aistinvaraisesti märeksi.

Kuva 14
Rakenneavauksen kautta todettiin, että väliseinänä on alkuperäinen ulkoseinärakenne.

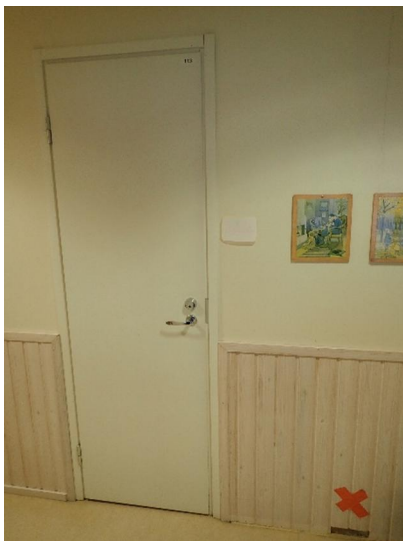
Havainnon mukaan puurunkoinen kipsilevyseinä on suoraan kosketuksissa betonirakenteiseen alapohjaan. Samalla seinälinjalla on betonirakenteinen seinä. Myös betoniseinän alaosa on suorassa kosketuksissa alapohjaan. Molemmat väliseinärakenteet ovat puolipaneloituja. Väliseinien liittymäkohtaan on tullut halkeama.

Kuva 15
Rakenneavauksen sijainti käytävällä 112.

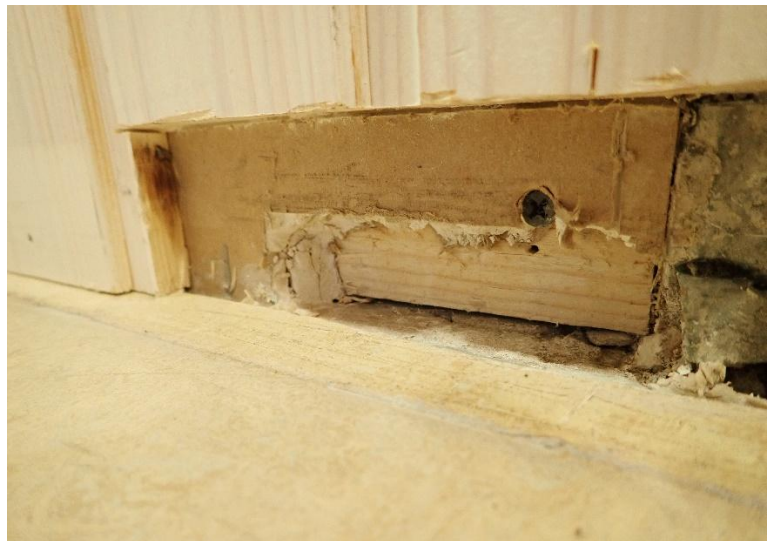
Kuva 16
Puurakenteinen ja betonirakenteinen seinä ovat vasten alapohjalaattaa.

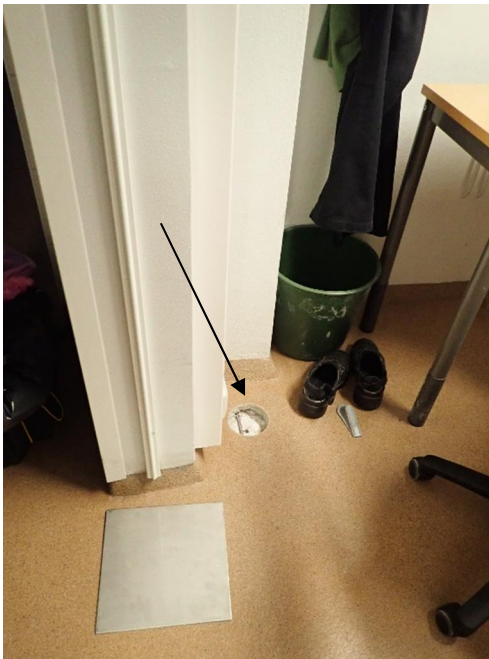
Havaintojen mukaan välipohjarakenne ei ole alkuperäinen. Välipohja on korjattu, sillä alkuperäisestä sementtilastuvillalevystä (Toja-eristeestä) ei tehty havaintoa. Sementtilastuvillalevy on korvattu solupolystyreenieristeellä. Solupolystyreenieristeen alla on bitumisively. Bitumisively on todennäköisesti alkuperäinen. Bitumisively saattaa sisältää asbestia ja/tai muita haitta-aineita, kuten PAH-yhdisteitä.

Kuva 17
Rakenneavauksen sijainti emännän tilassa 105

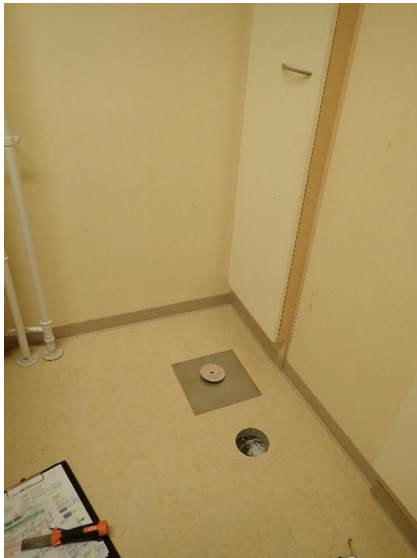
Havaintojen mukaan välipohjarakenne ei ole alkuperäinen. Välipohja on korjattu, sillä alkuperäisestä sementtilastuvillalevystä (Toja-eristeestä) ei tehty havaintoa. Sementtilastuvillalevy on korvattu solupolystyreenieristeellä.

Kuva 19
Rakenneavauksen sijainti pienryhmätilassa 111

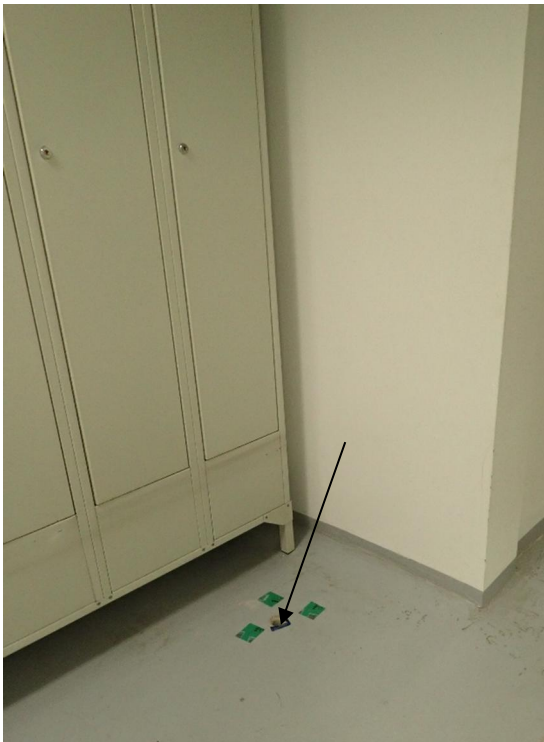
Havaintojen mukaan alapohjan maalipinnoite on paikoin huonossa kunnossa. Teräsbetoni-laatan alla on muovi.

Kuva 21
Rakenneavauksen sijainti pukuhuoneessa K06.

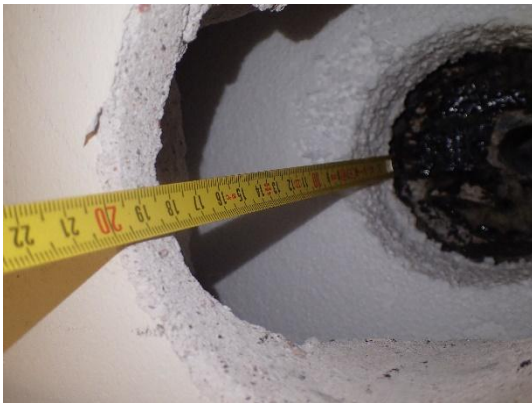
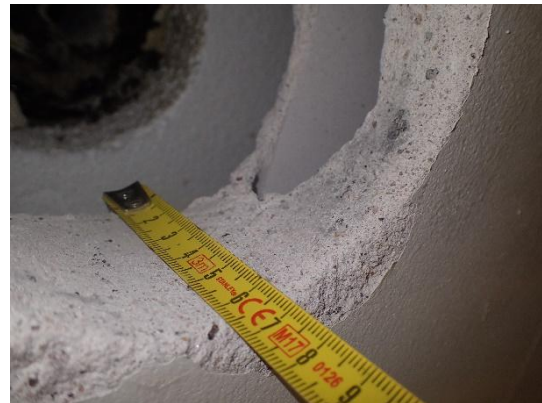
Bitumisivelyn takana oli avauskohdalla paksu betonirakenne. Tuuletusvälistä todettiin voimakas ilmavirtaus sisäänpäin.

Kuva 22 ja 16
Rakenneavauksen sijainti varastossa K03.
