# Tutkimusselostus

Kaukajärven koulu  
Juvankatu 13, 33710 Tampere

Julkisivujen kuntotutkimus  
20.8.2024

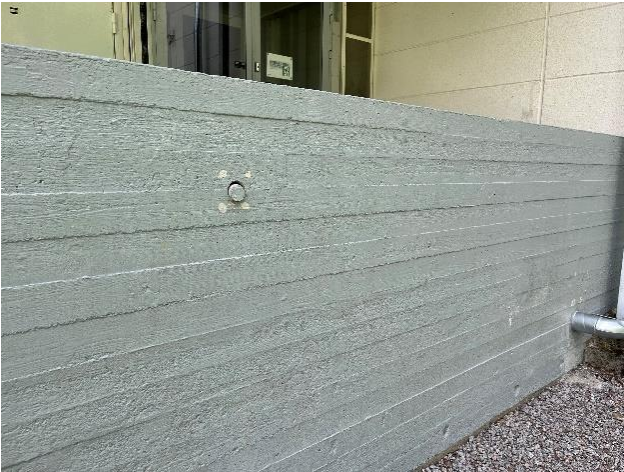
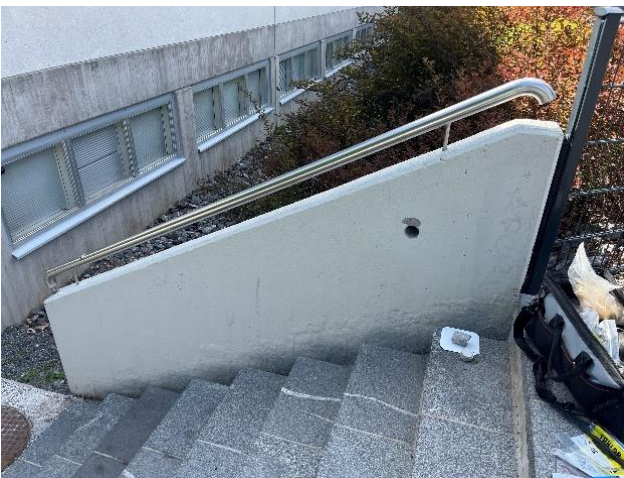
**Kuvat 12 a-d. Kuvat a, b) Betonilieriöavaus BET14 alkuperäisosan betonikaiteeseen. Kuvat c, d) Betonilieriöavaus BET13 laajennuksen betoniseen porraskaiteeseen. Porauksessa havaittiin suunnitelmien mukainen  $\varnothing 8$  mm raudoitusteräs n. 85 mm syvyydellä ulkopinnasta.**

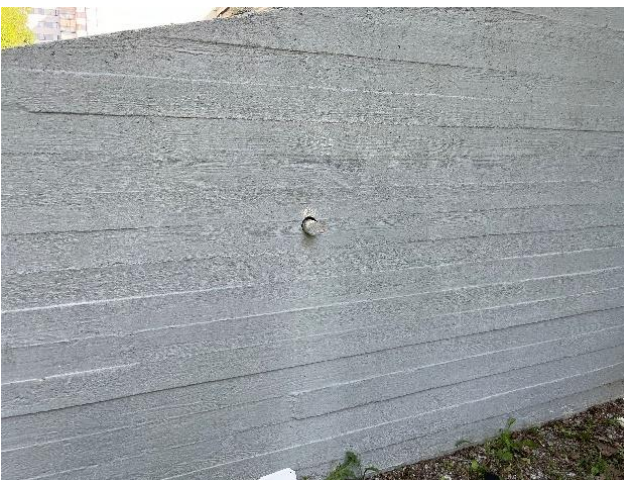
**Kuvat 13 a ja b. Betonilieriöavaus BET15 alkuperäisosan tukimuriin. Porauksessa havaittiin suunnitelmien mukainen  $\varnothing 8$  mm raudoitusteräs 25 mm syvyydellä ulkopinnasta.**

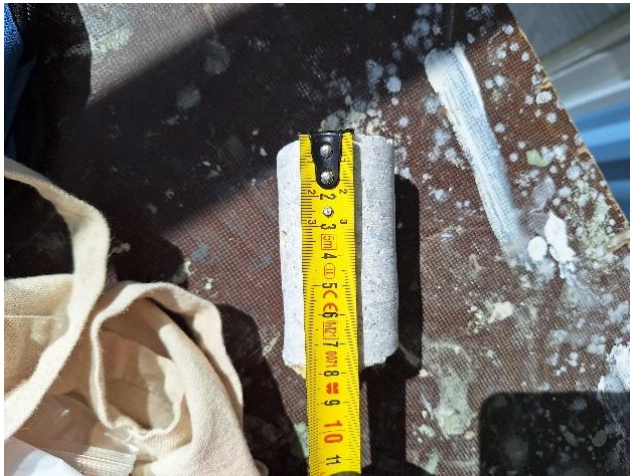
**Kuvat 14 a ja b. Betonieriöavaus BET9 laajennusosan sokkeliin.**

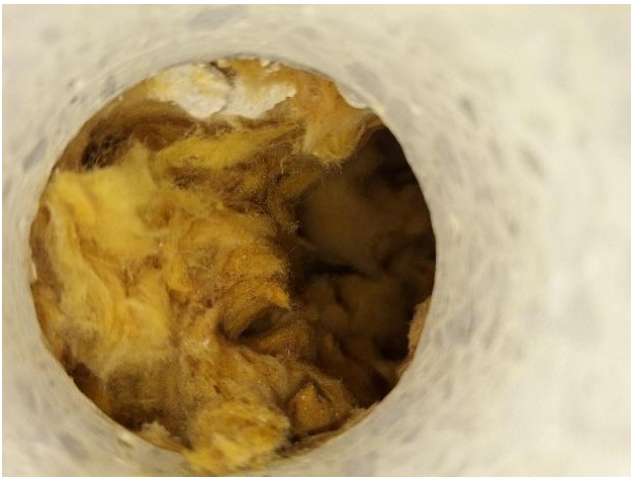
**Kuvat 15 a ja b. Betonieriöavaus BET11 laajennusosan julkisivuun.**

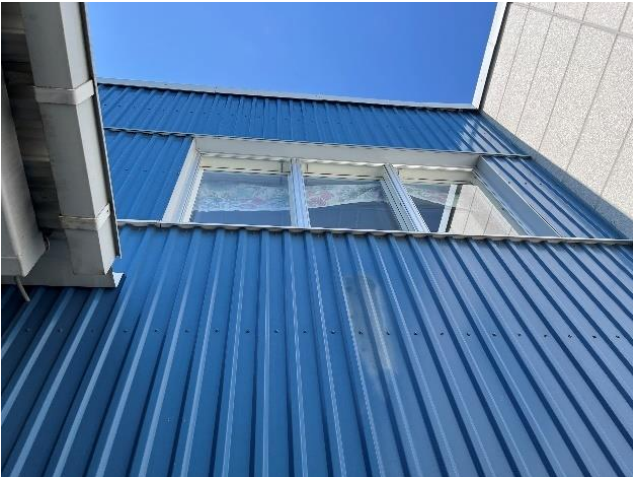
Peltiverhottuihin julkisivuihin tehtiin 2 kpl rakenneavauksia. Avaukset tehtiin rakenteiden eriste-kerrokseen saakka. Rakenneavauksessa RA8 todettiin ulkoa sisäänpäin seuraavat rakennekerrokset:

- pelti
- koolaus 20 mm
- kipsilevy
- mineraalivilla 250 mm

**Kuvat 16 a ja b. Rakenneavaus RA8 rakennuksen peltiverhottuun julkisivuun.**

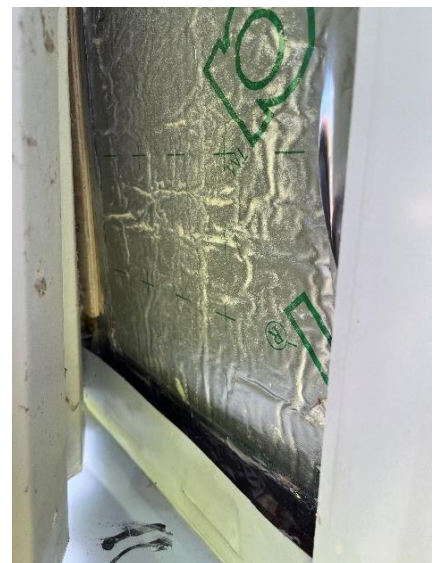
Rakenneavauksessa RA9 todettiin ulkoa sisäänpäin seuraavat rakennekerrokset:

- pelti
- tuuletusväli / puukoolaus 25 mm
- alumiinipintainen polyuretaanilevy (ei jatkettu)

**Kuvat 17 a ja b. Rakenneavaus RA9 rakennuksen julkisivun peltiverhottuun osaan.**

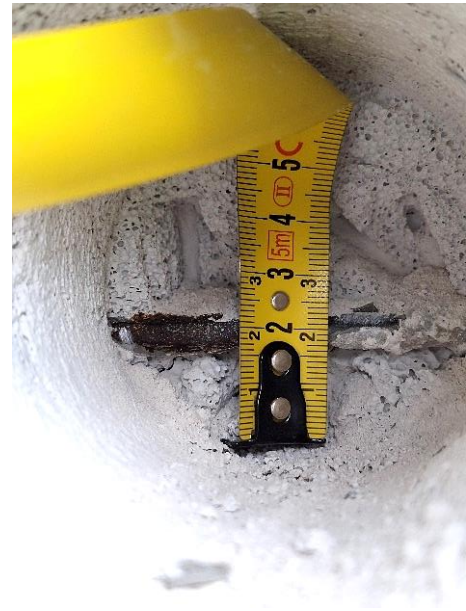
**Kuvat 22 a ja b. Rakennus RA6 kevytbetonilankun raudoituksen paikantamiseksi. Rakennuksessa havaittiin betonivalun sisällä raudoitustanko (Ø 6 mm) noin syvyydellä 115 mm ulkopinnasta ja noin 60 mm kevytbetonilankun alareunasta. Teräksen pinnalla havaittiin korroosiota.**

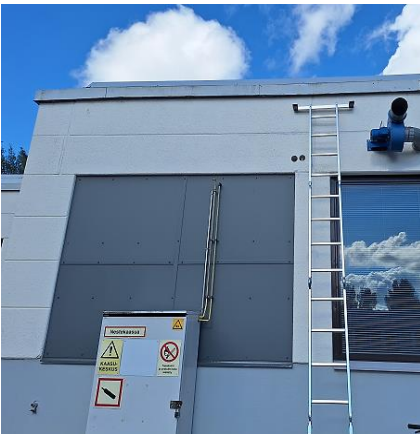
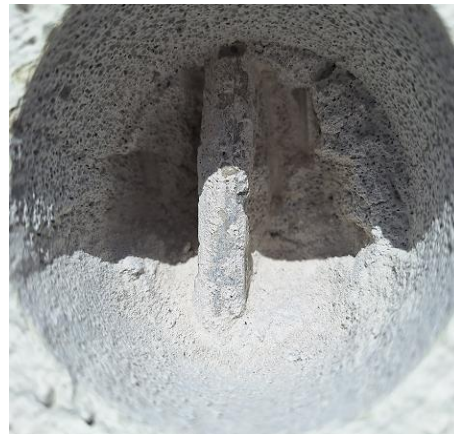
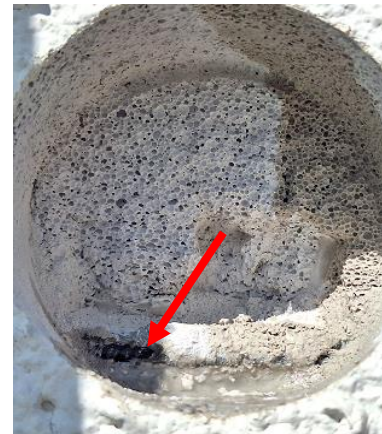
**Kuvat 23 a-c. Rakennus RA7 kevytbetonilankun raudoituksen paikantamiseksi. Rakennuksessa havaittiin betonivalujen sisällä pysty- ja vaakasuuntaiset harjateräket noin 45 mm syvyydellä pinnasta.**

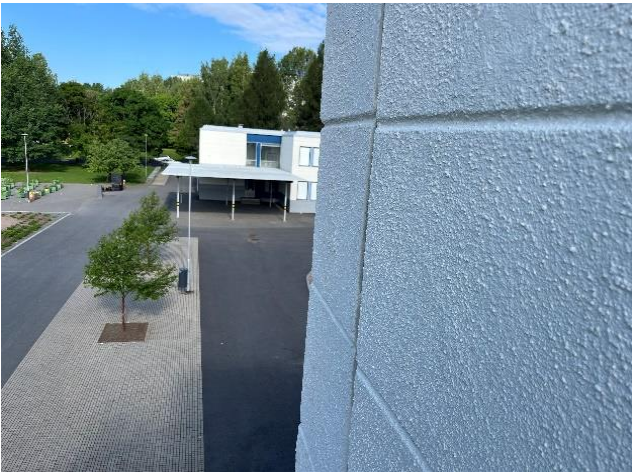
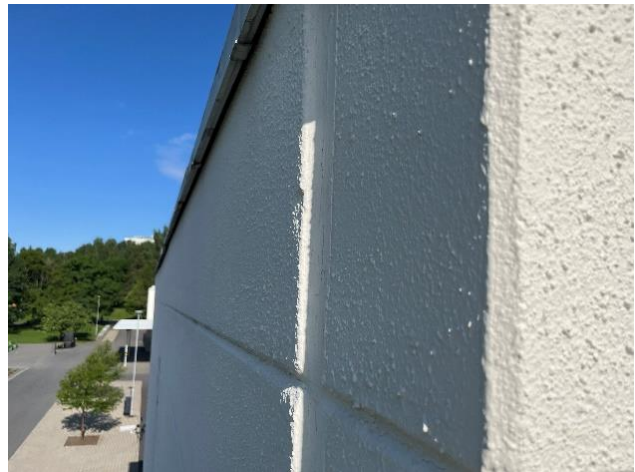
- Yksittäisissä kevytbetonielementeissä havaittiin vierekkäisten elementtien välillä hammas-tusta.
- Alkuperäisosan sokkelit havaittiin aistinvaraisesti hyväkuntoisiksi ja niissä esiintyi lähinnä yksittäisiä pienempiä halkeamia ja maalivaurioita. Terästen korroosiovaurioita ei tarkas-telluilta osin havaittu.

**Kuvat 36 a ja b. Yksittäisissä kevytbetonilankkukaistoissa havaittiin vierekkäisten lankkujen välillä hammastusta.**

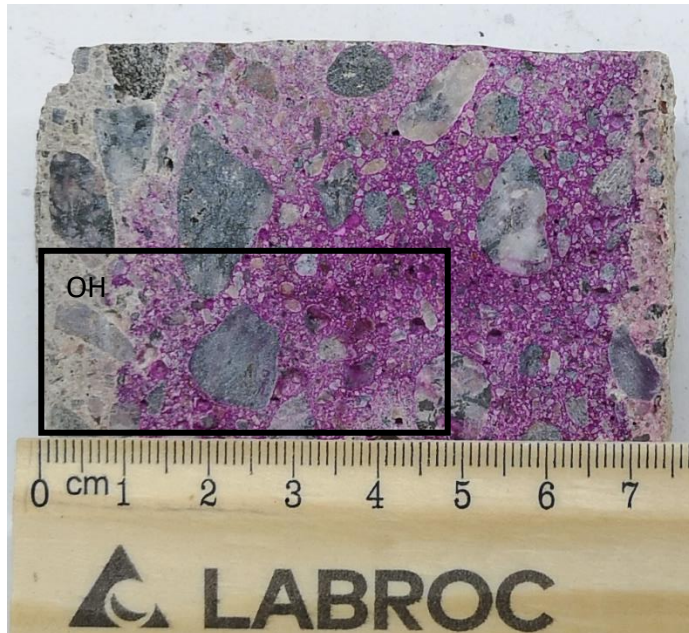
**Näytekuva (ulkopinta kuvassa vasemmalla)**

- betonissa on havaittavissa vähäistä suuntautumaton mikrosäröilyä

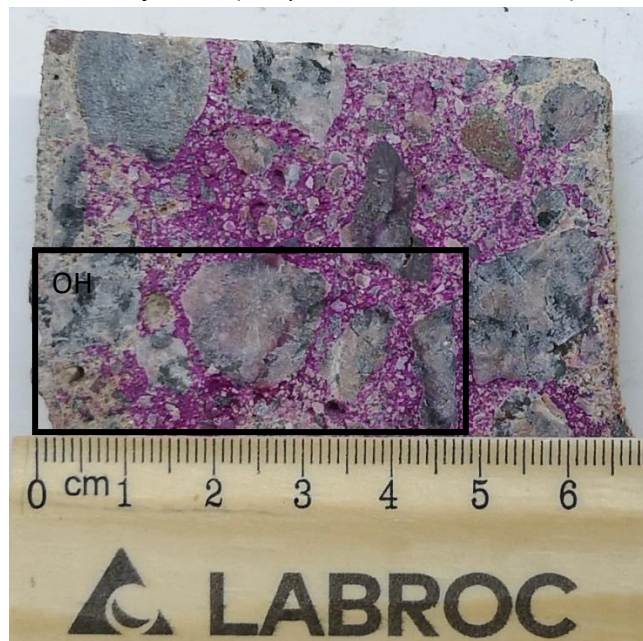
**Näytekuva (ulkopinta kuvassa vasemmalla)**

- betonissa on havaittavissa vähäistä suuntautumaton mikrosäröilyä

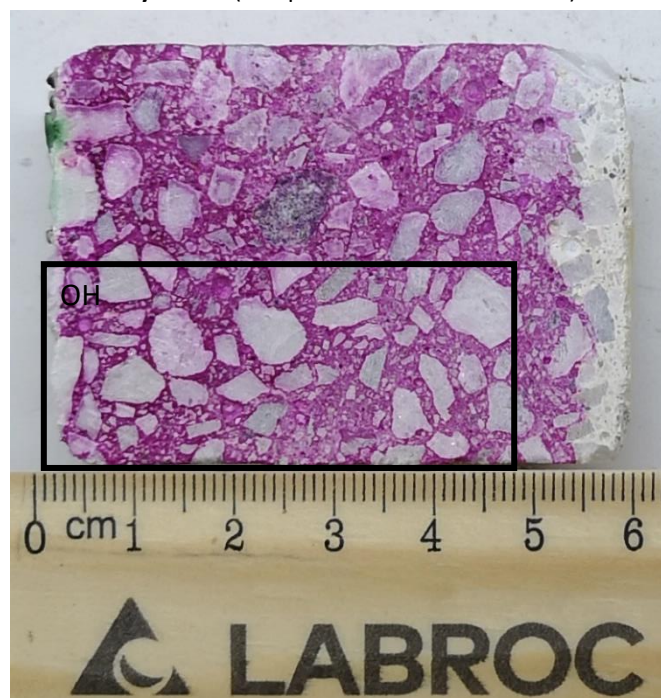
**Näytekuva (ulkopinta kuvassa vasemmalla)**

- betonissa on havaittavissa vähäistä suuntautumaton mikro säröilyä
