Kosteus- ja rakennetekninen kuntotutkimus

Tutkimusraportti 19.2.2024, päivitetty
28.6.2024

Kaukajärven koulu

Juvankatu 13

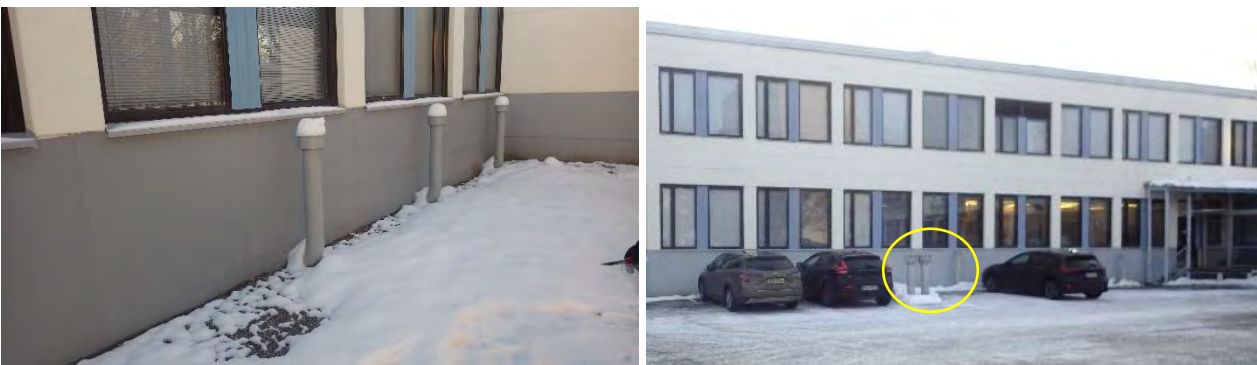
Rakennuksen ulkopuolella havaittiin olevan kuvien 8 a ja 8b mukaisia tuuletusputkia. Rakennuksen länsipuolella tuuletusputket menevät suoraan lämmönjakohuoneeseen, pohjoispuolella väestönsuojaan sekä teknisiin tiloihin ja itäpuolella olevat tuuletusputket ilmeisemmin rakennuksen alapuoliseen täyttökerrokseen.

Kuvat 8 a-b. a) Rakennuksen länsipuolella olevat tuuletusputket menevät suoraan lämmönjakohuoneeseen. b) Rakennuksen pohjoispuolella tuuletusputket menevät teknisiin tiloihin sekä väestönsuojaan.

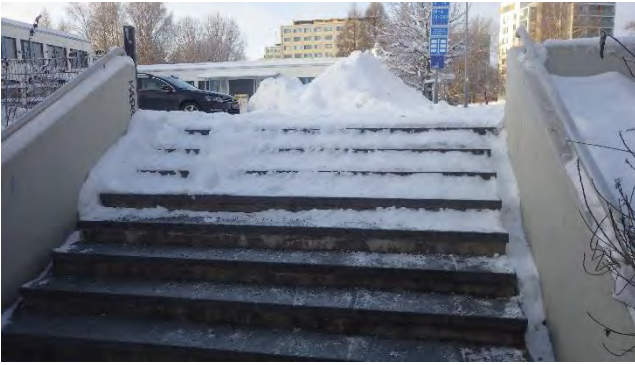
Kuva 9. E-osan päädyssä portaikon sulanapitokaapelit eivät toimi portaiden yläpäässä. Ylimmät rappuset ovat vaarallisen liukkaat talvikaudella.

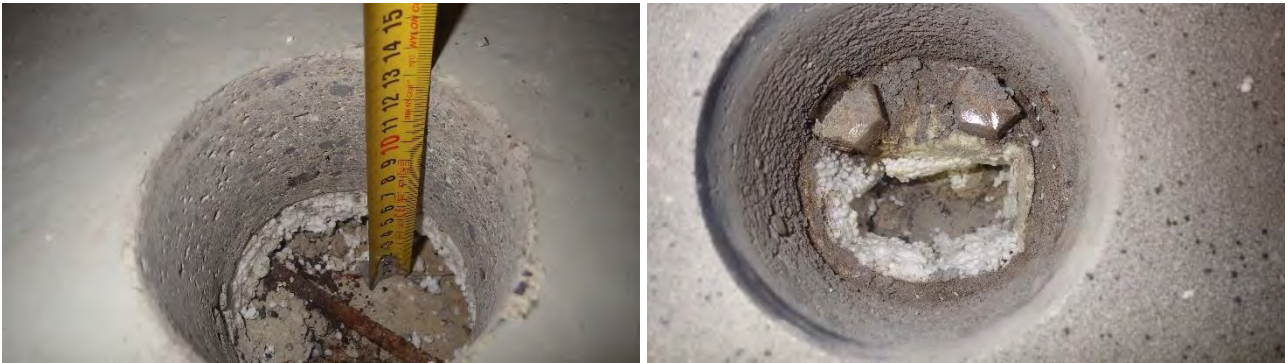
Kuvat 11 a-b. a) Rakenneavaus RA-AP1 lämmönjakuhuoneessa 106Aa. b) Rakenneavaus RA-AP3 WC-tilassa 121Aa.

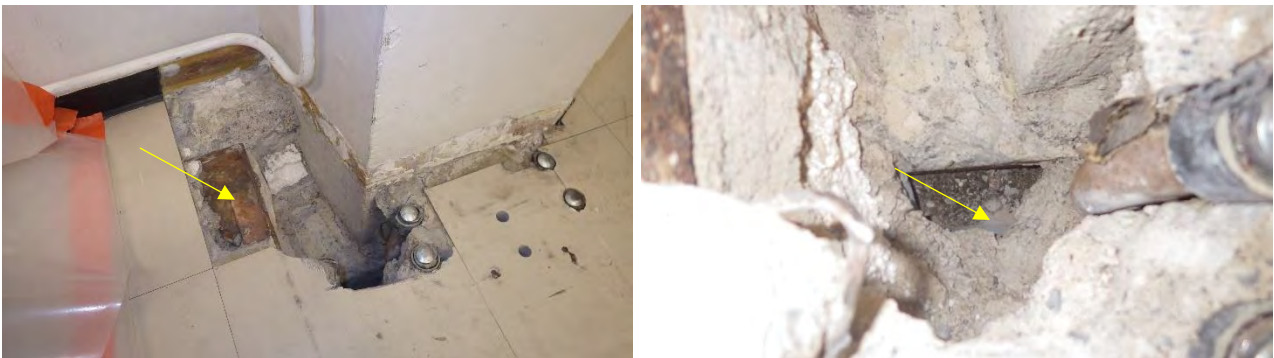
Kuvat 12 a-b. a) Rakenneavaus RA-AP4 tilassa 135D ulkoseinän ja pilariliittymän kohdalla. Pintabetonilaatassa on vanha teräksinen kiinnitysalusta? tai vastaava (keltainen nuoli). b) Alalaatan ja hiekan välissä on muovikerros (keltainen nuoli). Vanhat patteriputkistot on asennettu kaksoislaattarakenteen eristetilaan.

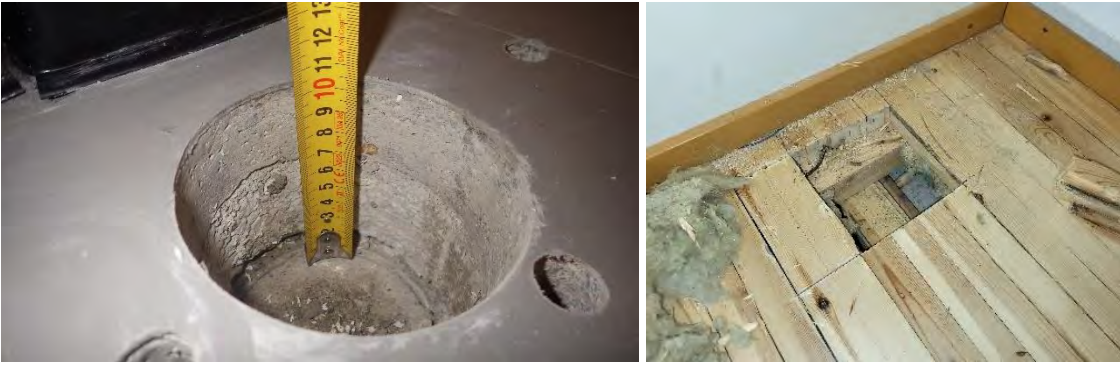
Kuvat 13 a-b. Rakenneavaus RA-AP2 tilan 132C kaksoislaattarakenteeseen. b) Rakenneavaus RA-AP8 puukäsityöluokan 209B alapohjaan.

Alkuperäisosan alapohjarakenne on kaksoislaattarakennetta pois lukien puukäsitöiden luokkaa 209B. Puukäsityöluokassa on maanvastainen laatta, jonka päällä on lämmöneristeenä mineraalivilla ja pintamateriaalina koolattu puulattia. Puukoolauksen ja betonilaatan välissä ei ole kosteuden nousua katkaisevaa vedeneristettä, eikä betonilaatan alla ole lämmöneristyskerrosta. Puukäsityöluokan alapohjarakenne on rakenneavauksen RA-AP8 perusteella ylhäältä alaspäin lueteltuna seuraava:

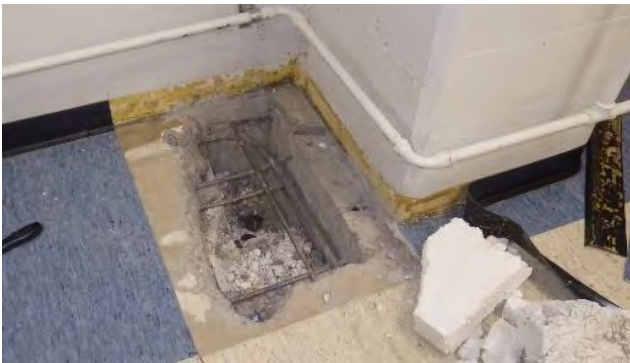
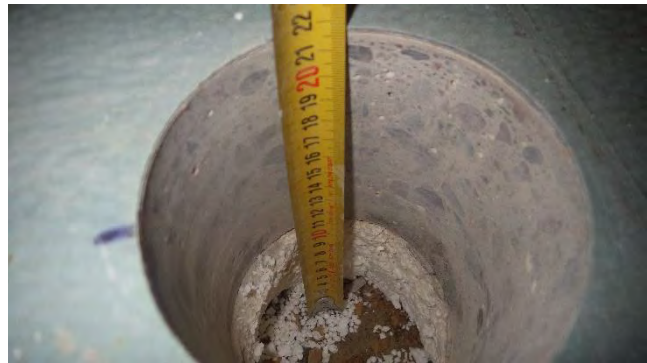
Kuvat 15 a-b. a) Rakenneavaus RA-AP10 tilassa 126E. Alapohjalaatta noin 130 mm ja EPS 100 mm b) Rakenneavaus RA-AP9 tilassa 104Ea ulkoseinälinjalla anturan kohdalla. Alapohjalaatta noin 120 mm ja EPS 100 mm.

E-osan rakenneavaus RA-AP9 tehtiin WC-tilaan 104Ea. Rakenneavaus tehtiin huoneen kulmaan maanvastaisen seinän edustalle anturan kohdalle. Rakenneavauksen perusteella ko. kohdassa pintabetonilaatan paksuus on noin 120 mm ja EPS-lämmöneristettä rakenteessa on 100 mm. Lämmöneristeen alla olevasta anturasta ei tehty porausta maaperään asti.

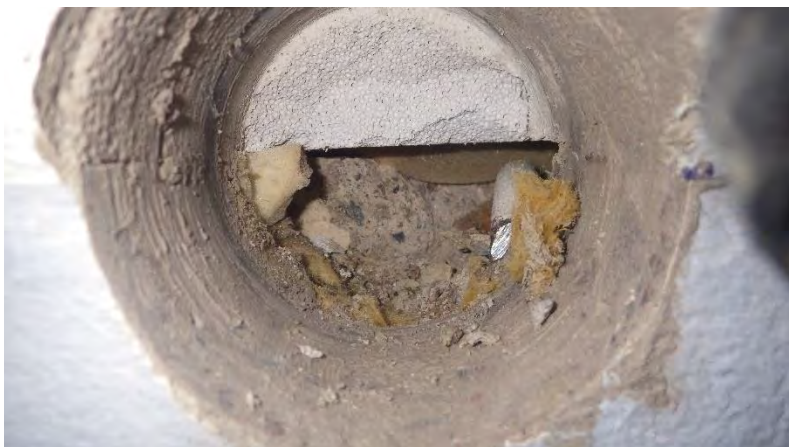
Kuva 22. Rakenneavaus RA-US1 sokkelin ja ulkoseinän liitoskohdassa. Sokkelin mineraalivillan paksuus n. 80 mm ja ulkokuoren paksuus n. 80 mm. Sokkelin sisäkuoren ja kevytbetonin välissä solumuovieristenauha.

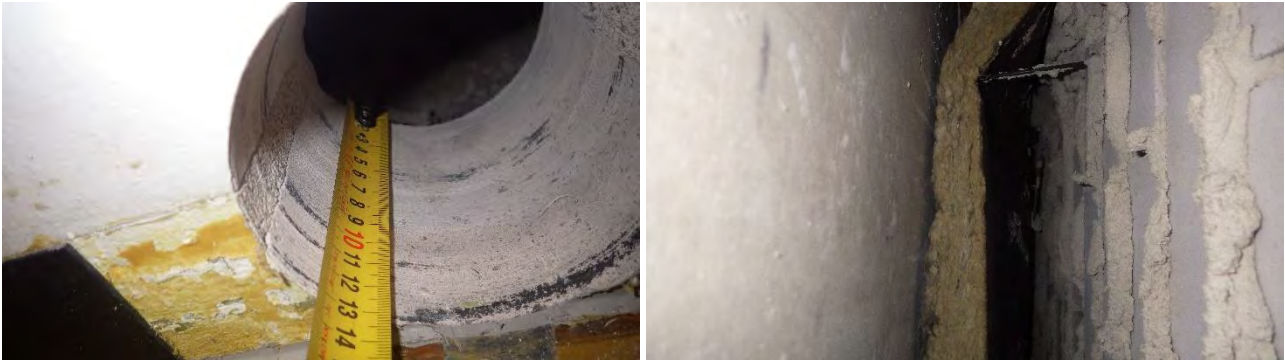
Kuvat 23 a-b. a) Rakenneavaus RA-US2 tilassa 138D D-osan päätyseinään. Sisäpuolisen kuorimuurauksen (130 mm) takana ilmatila (160 mm) ja kevytbetonielementti. b) Kuorimuurauksen takaa havaittiin yksittäinen mineraalivillalevy, josta otettiin mikrobinäyte M5 rakenneavauksen RA-US3 kautta.

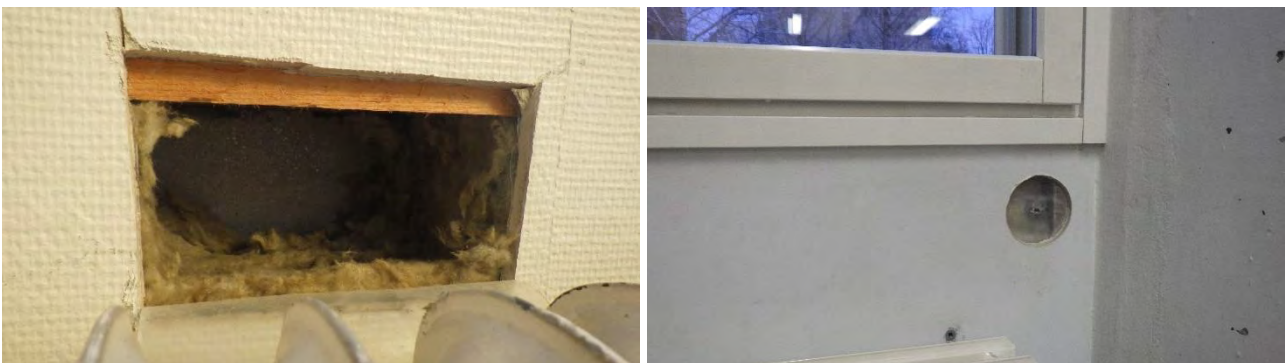
Kuvat 26 a-b. a) Rakenneavaus RA-US12 aulan (204A) ikkunan alle. Sisä- ja ulkopinnalla on kuitusementtilevy ja välissä mineraalivillaa. b) Rakenneavaus RA-US16 tehtiin ikkunan alla olevaan kevytrakenteiseen seinään.

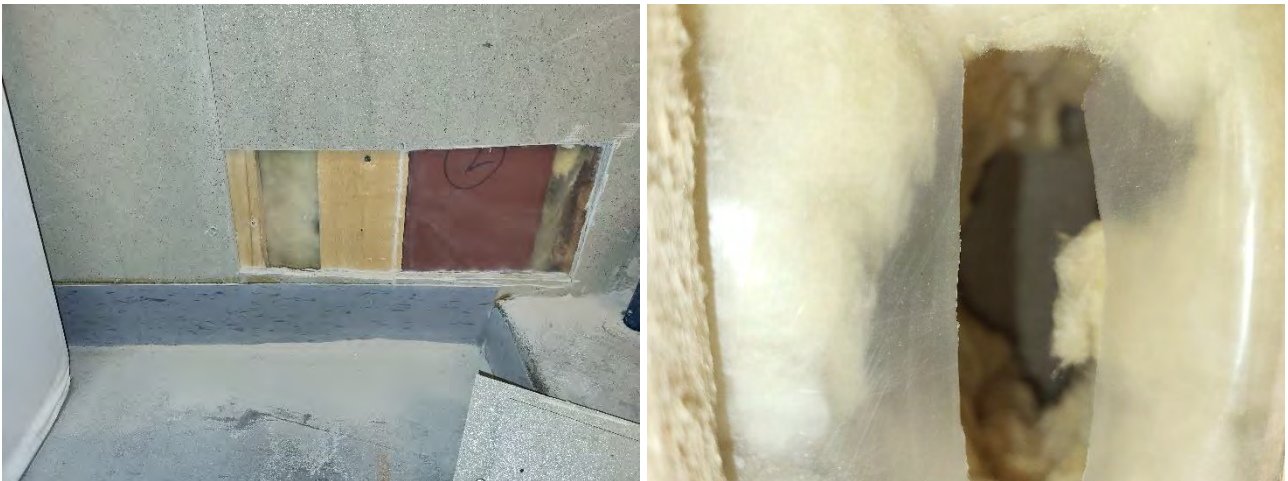
Kuva 28 a-b. a) Kuva IV-konehuoneen ulkoseinän rakenneavauksesta RA-US17. Ulkoseinä-
kenteen sisällä kulkevat kattorakenteita kannatteleva teräspilari. b) Mineraalivillaeris-
teen paksuus n. 160 mm.

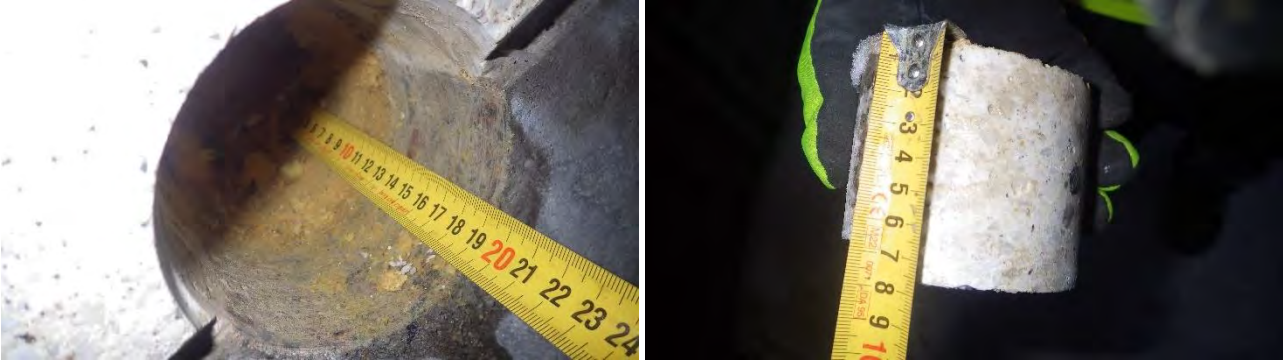
Kuvat 29 a-b. a) Kuva rakenneavauksesta RA-US8 ulkoseinän ja sokkelirakenteen liitoskoh-
 taan. b) Sokkelin ulkokuoren paksuus on ulkokautta mitattuna n. 65 mm ja ulkoseinän ulko-
 kuoren paksuus n. 75 mm.

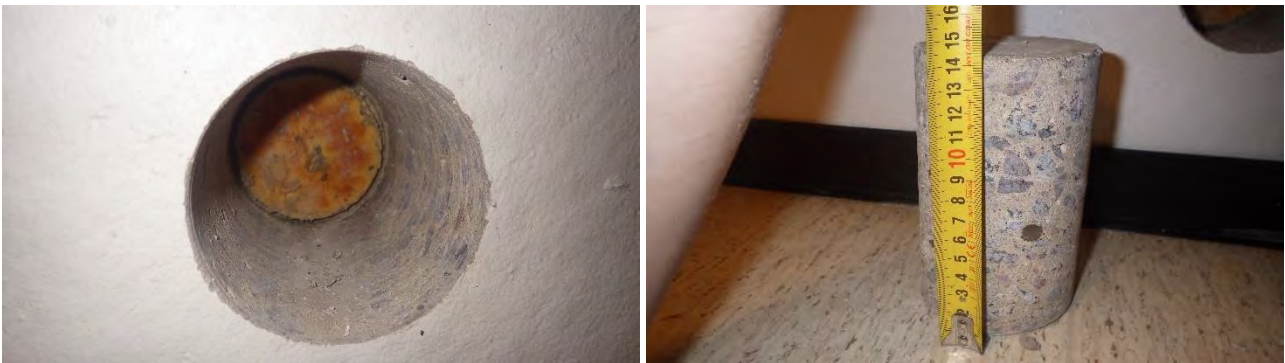
Kuvat 35 a-b. a) Rakenneavaus RA-MVS3. Eristeenä polyuretaanilevy. b) Sisäkuoren pak-
suus maanvastaisessa seinässä noin 140 mm.

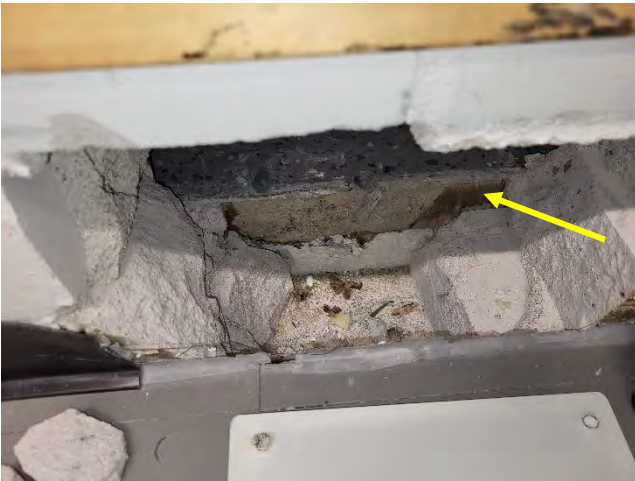
Väliseinät ovat pääosin muurattuja tiiliseiniä. Alkuperäisosalla tiiliseinät lähtevät pohjabetonilaatan päältä ja E-osalla lattiapinnan tasosta. Väliseinärakenteiden alaosissa ei havaittu poikkeavaa kosteutta. Alkuperäisosalla pintabetonilaatan ja tiiliväliseinän välissä olevassa valupaperissa todettiin poikkeavaa mikrobikasvua.

Kuva 37. Rakenneavaus RA-VS1. Muuraus lähtee alalaatan päältä. Muurauksen ja pintabetonilaatan välissä on valupaperia. Paperista otettiin materiaalinäyte M22 mikrobianalyysia varten, jossa todettiin poikkeavaa mikrobikasvua.

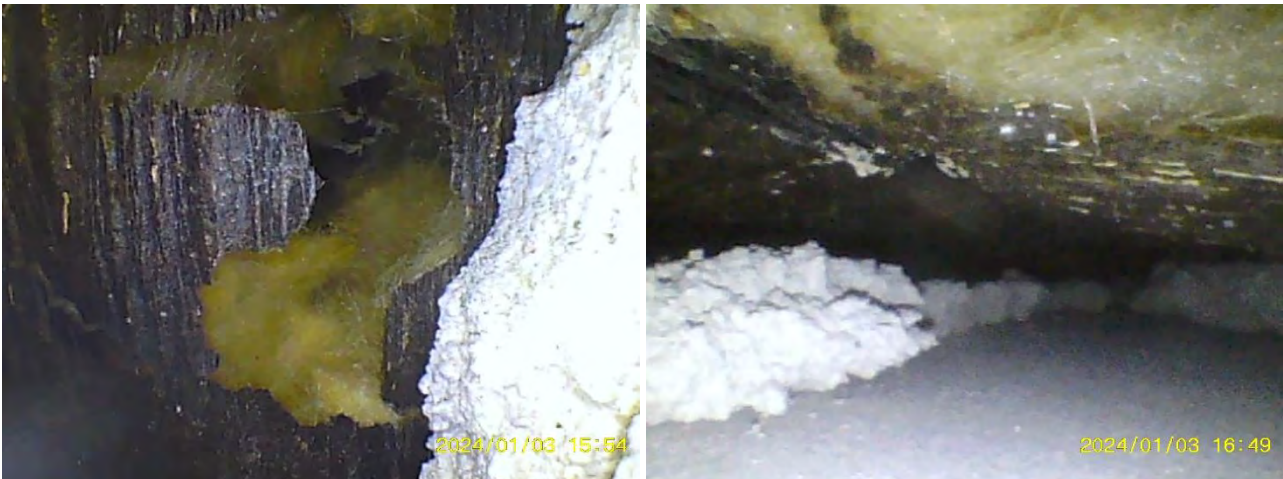
**Kuvat 38 a-b. a) Rakenneavauksesta RA-VS2 havaittiin väliseinärakenteessa olevan alkupe-
 räinäinen mineraalivilla paikoillaan. Villasta otettiin materiaalinäyte M23, jossa ei todettu
 poikkeavaa mikrobikasvua. b) Kuorimuurauksen ja villan välissä pieni tuuletusväli.**

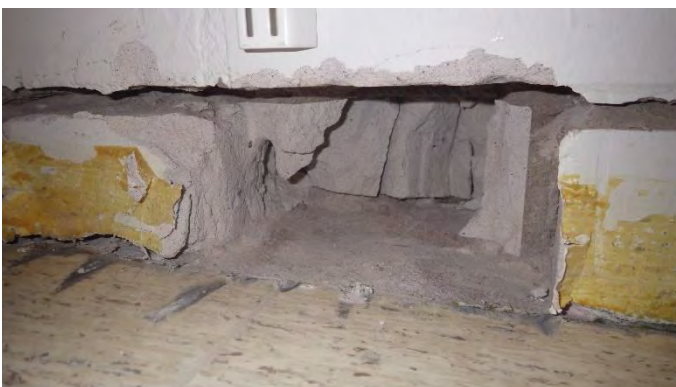
Rakenneavaus RA-VS3 tehtiin E-osalle tilojen 115E ja 114Ea väliseen seinärakenteeseen. Avauksen perusteella tiilimuuraus lähtee alapohjalaatan päältä (lattiapinnan tasosta). Tiilen ja betoni-
 laatan välissä ei ole kosteuden nousua katkaisevaa kerrosta.

**Kuva 39. Rakenneavaus RA-VS3 tilojen 115E ja 114Ea välisessä väliseinässä. Muurauksen lähtee
 suoraan betonilaatan päältä lattiapinnan tasosta.**

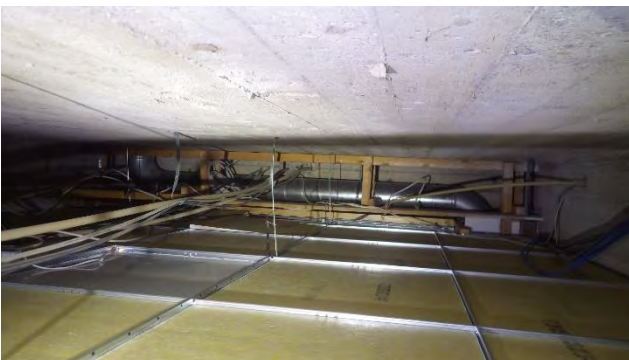
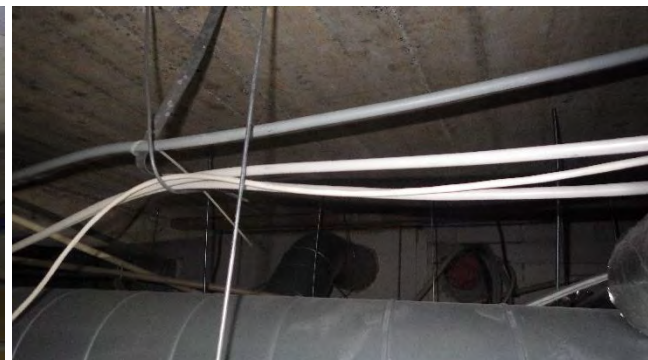
Alakattotiloissa havaittiin runsasta pölykertymää, avoimia läpivientejä sekä päällystämätöntä mineraalivillaa. Havaintoja alakattotiloista on esitetty alla kuvissa 45-46.

Kuvat 45 a-b. a) Yleiskuva porrassaulan 131E alakattotilasta, jossa mineraalivillapohjaiset alakattolevyt. b) Käytävän 132D alakattotilassa epätiivittä läpivientejä sekä runsaasti pölykertymää.

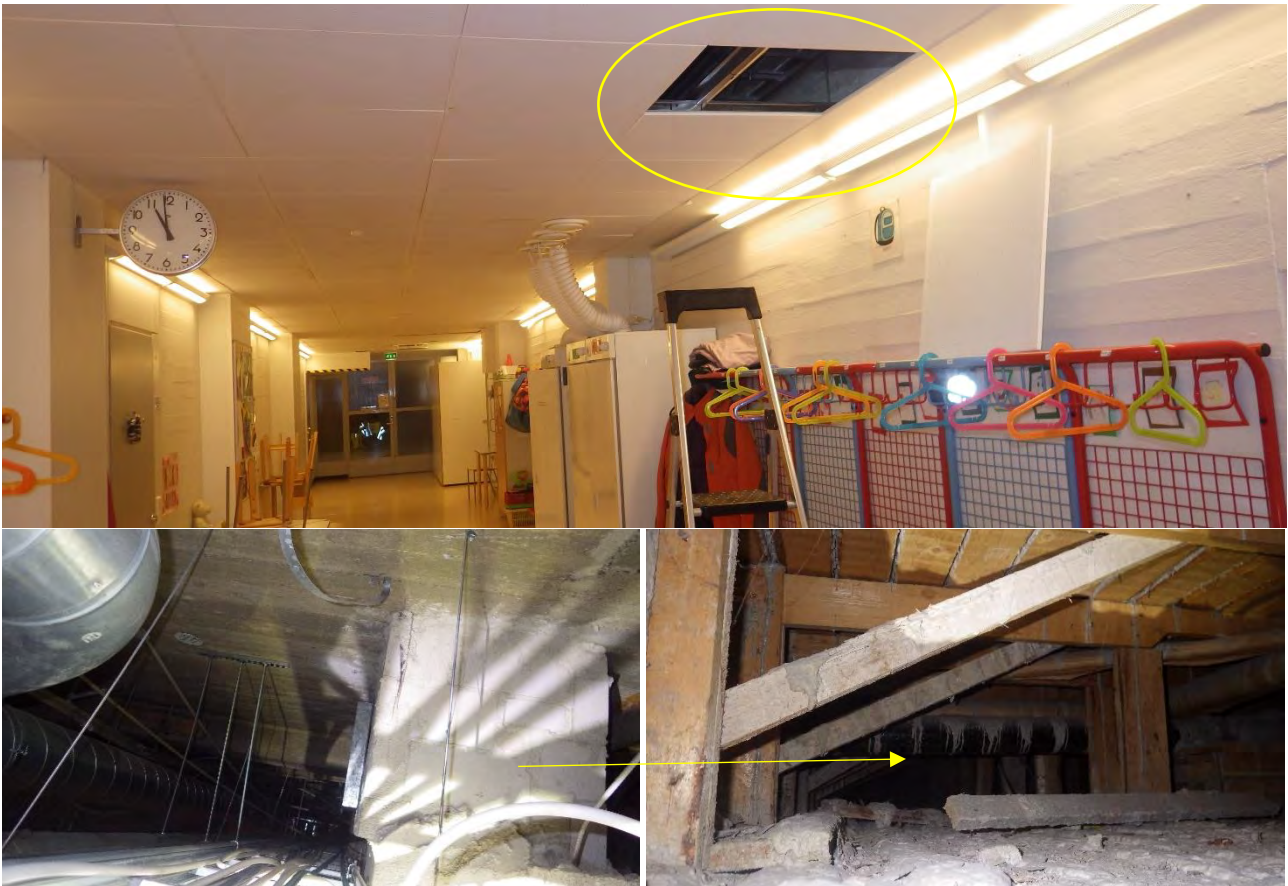
A-osan käytävän (120A) alakattotilasta havaittiin olevan yhteys väestönsuojan päällä olevaan ”tyhjään” tilaan (kuvat 47 a-c). Väestönsuojan kattorakenteiden päällä on tyhjää tilaa (n. 500 mm) sekä puurakenteita, jotka ovat toimineet muottirakenteiden tukena ja voivat myös olla osa välipohjalaatan kannatusta. A-osan käytävän alakattotilassa havaittiin aistinvaraisesti myös lievää mikrobiperäistä hajua, joka on todennäköisesti peräisin väestönsuojan päällä olevista puurakenteista tai mahdollisesta väestönsuojakattolaatan täyttökerroksesta. Väestönsuojan päällä havaittiin myös vanhoja, jo käytöstä poistettuja viemäri-/putkilinjoja.

Kuvat 47 a-c. a) Yleiskuva käytävältä 120A, jossa kipsoniittialakatto. b) Kuva käytävän 120A alakattotilasta, joka on suorassa yhteydessä väestönsuojan päällä olevaan ilmatilaan (kuva c). c) Väestönsuojan katon päällä on puurakenteet, ml. muottilaudoitus.

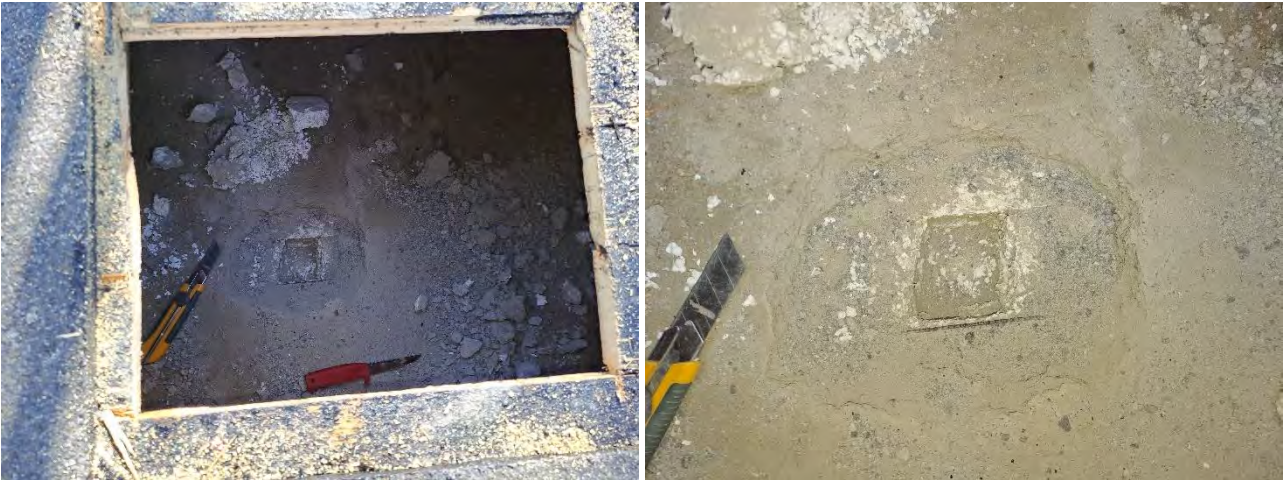
Rakenneavausten (RA-YP4-7 ja RA-YP10-11) perusteella A-, C-, ja D-osilla yläpohjarakenne vastaa rakennepaksuuksiltaan alkuperäisiä rakennesuunnitelmia. Rakenteessa ei ole kuitenkaan alkuperäisten rakenneleikkauksen /1/ mukaisia vaahtomuovikerroksia. Ko. rakennusosilla yläpohjarakenne on ylhäältä alaspäin lueteltuna seuraava:

Kuva 50 a-b. a) Yleiskuva rakenneavauksesta RA-YP4 D-osalla. b) A-, C-, ja D-osilla palolaatan (50 mm) alla 100 mm paksu EPS-lämmöneriste ja kantava yläpohjalaatta.

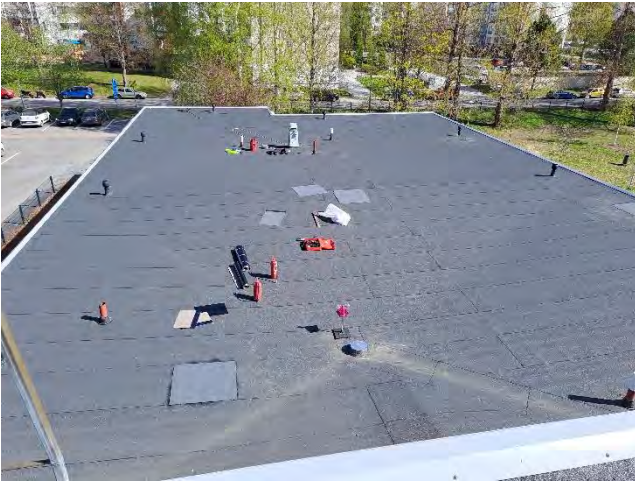
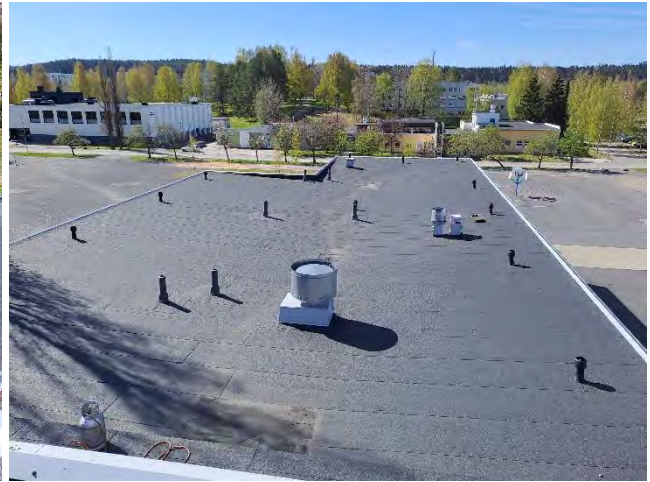
Käytössä olleiden asiakirjojen /5/, /7/ ja /8/ perusteella vesikaton bitumikermikate on paikoin huonokuntoinen (yksittäisiä avoimia saumoja) ja katolla on em. asiakirjojen perusteella myös veden lammikoitumista. Lisäksi yksittäisissä läpivienneissä on havaittu puutteita. Lähtötietojen perusteella vesikatolta aikaisemmin havaittuihin puutekohtiin on tilattu paikallisia korjaustoimenpiteitä, mutta niistä ei ole korjausdokumenteja saatavilla.

Kuvat 53 a-b. a) Yleiskuva E-osan vesikatosta. b) Yleiskuva D-osan vesikatosta.

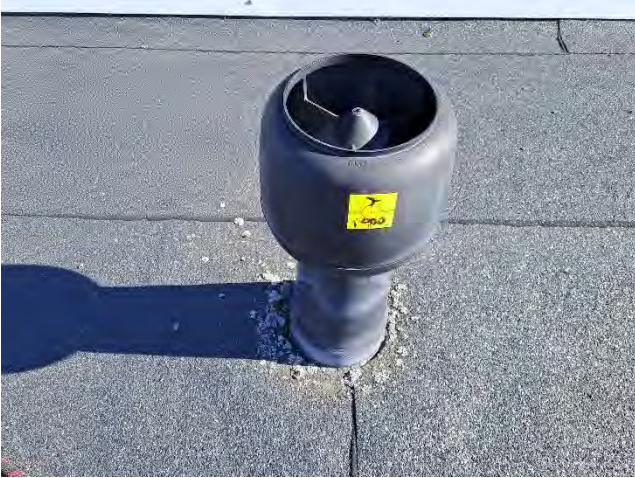
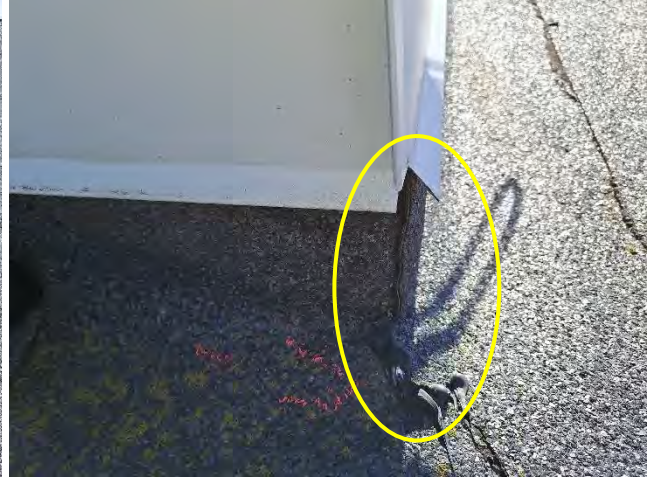
Tutkimusten yhteydessä vesikaton kuntoa arvioitiin aistinvaraisesti. Aistinvaraisesti vesikattojen bitumikermien saumojen havaittiin olevan pääasiassa hyväkuntoisia. Bitumikermissä ei havaittu myöskään kupruilua tai alustasta irtoamista. Yksittäisissä vesikaton läpivientikohdissa havaittiin mahdollisia epätiiviyiskohtia (kuvat 54a ja b). Vesikatepinnalla havaittiin paikoin myös sammaloitumista sellaisissa kohdissa, joissa vesi pääsee lammikoitumaan.

**Kuvat 54 a-b. a) Alipainetuulettimien juurella on sammaloitumista. Vesi voi jäädä makamaan tuulettimien juurelle. b) Nostojen saumoissa on yksittäisiä mahdollisia epätiiviskoh-
tia.**

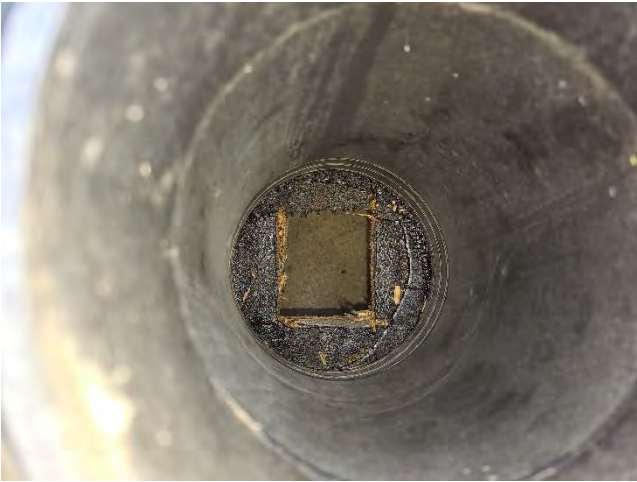
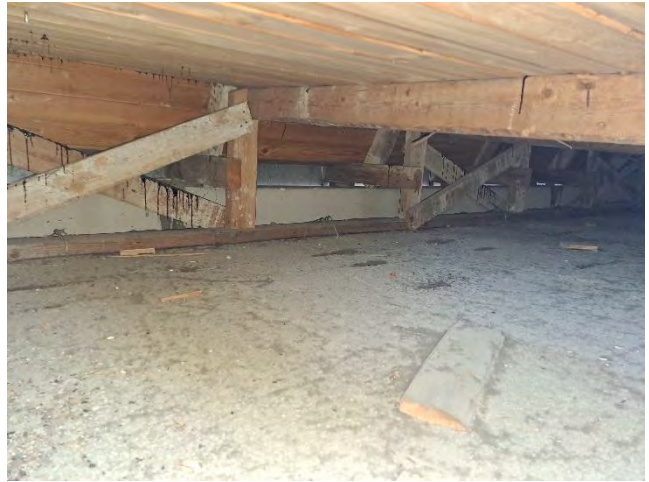
Yläpohjatila tuulettuu havaintojen perusteella vesikaton räystäältä ja alipainetuulettimista. Yläpohjatilat todettiin alkuperäisosalta siisteiksi, vuosien saatossa kertynyttä katupölykertymää lukuun ottamatta. Räystäällä ei havaittu tutkimusten yhteydessä olevan pieneläinverkkoja, joten pienikokoisilla linnuilla ja eläimillä on pääsy yläpohjatilaan. Räystäällä tuuletusväli oli paikoin kuitenkin hyvin niukka, mikä rajoittaa yläpohjatilan tuulettuvuutta. Yleisesti yläpohjatilan tuulettuvuus arvioidaan kuitenkin olevan riittävä.

Kuvat 55 a-b. a) Alipainetuulettimien kohdalle on puhkaistu aukot aluslaudoitukseen. b) Rakenteet tuulettuvat alkuperäisosalla kuvan mukaisesti myös räystäiltä. Yläpohjatilassa on katupölykertymää.

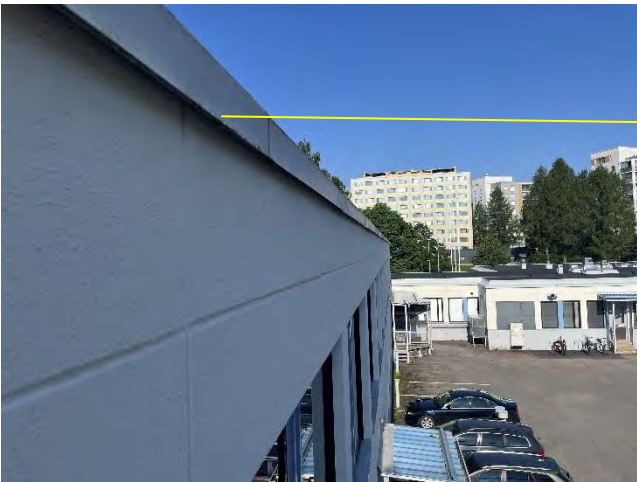
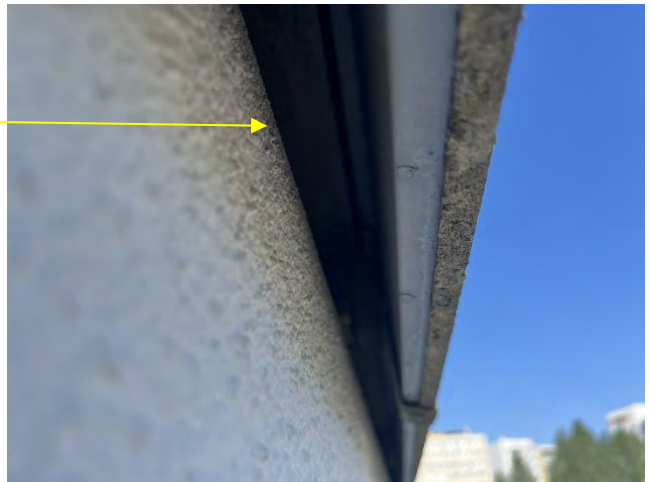
Kuva 56 a-b. a) Yleiskuva räystäsrakenteesta. b) Räystäillä on paikoin useamman senttimetrin rako, josta pienet linnut pääsevät yläpohjatilaan.

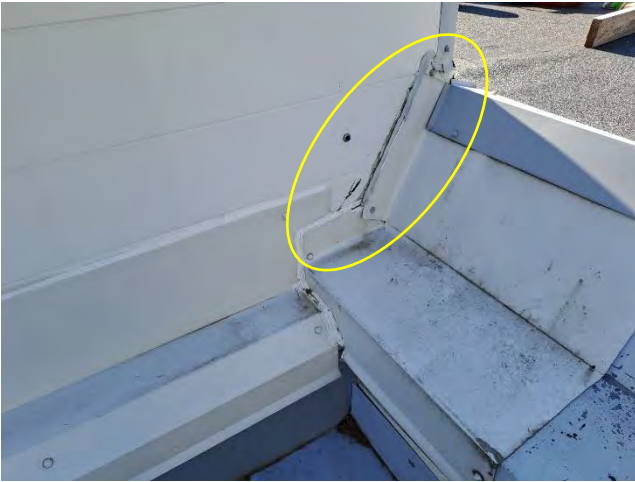
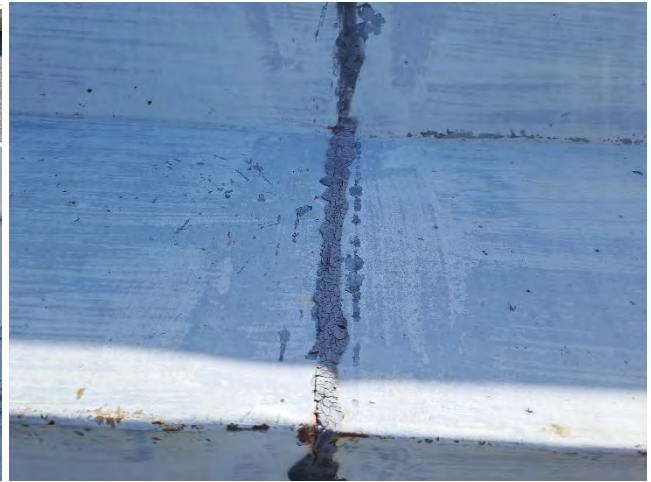
Osaa räystäspellityksistä on historian aikana uusittu, mutta osa pellityksistä on todennäköisesti alkuperäisiä. Pellitysten maalipinnat ja saumat ovat paikoin kuluneet vuosien saatossa. Saumakohdissa ja liittymäkohdissa ympäröiviin rakenteisiin havaittiin paikoin mahdollisia epätiiviyshetä.

Kuvat 57 a-b. a) Länsipäädyssä IV-konehuoneen ja C-osan räystäspellityksen tiivistyksessä on puutteita. b) Räystäspellitysten saumakohtien tiivistykset ja maalipinnat ovat paikoin kuluneet.

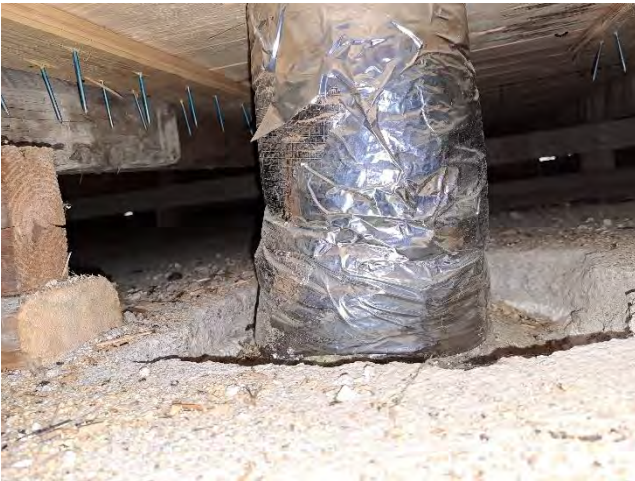
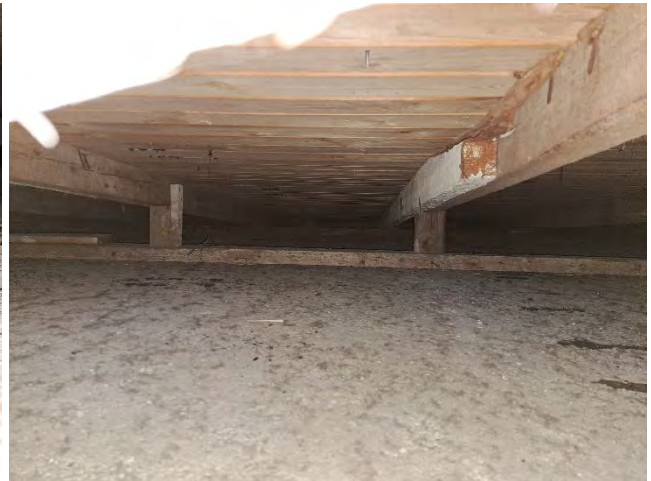
Kuvat 58 a-b. a) Yläpohjan läpiviennit on juotettu umpeen rakennuksen alkuperäisosalla. Ko. kuva C-osalta RA-YP11 vierestä. b) Yläpohjatila alkuperäisosalla pääsääntöisesti siisti.

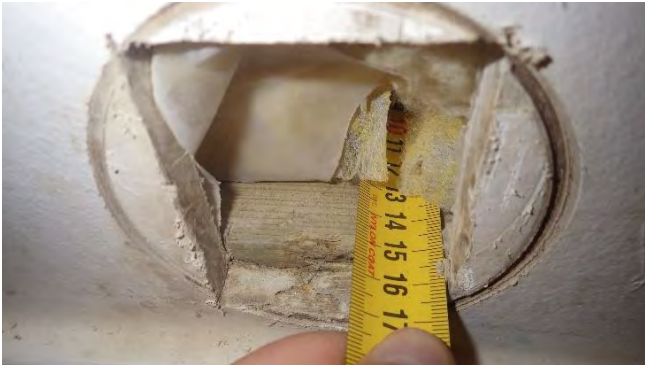
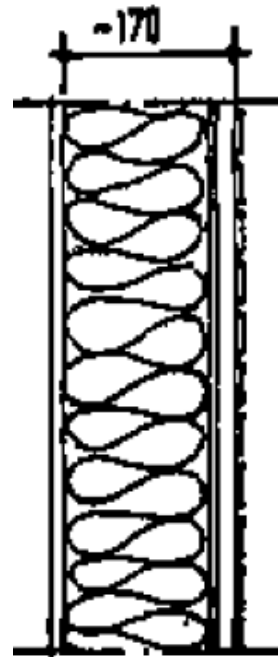
Kuva 64 a-b. a) Rakenneavaus RA-US15 tilan 126E ikkunoiden väliin. Mineraalivillasta otettiin materiaalinäyte M1. Laboratorioanalyysin perusteella materiaalissa esiintyy mikrobikasvustoa. b) Ulkoseinän leikkauskuva ikkunoiden välistä E-osan luokkatiloista.

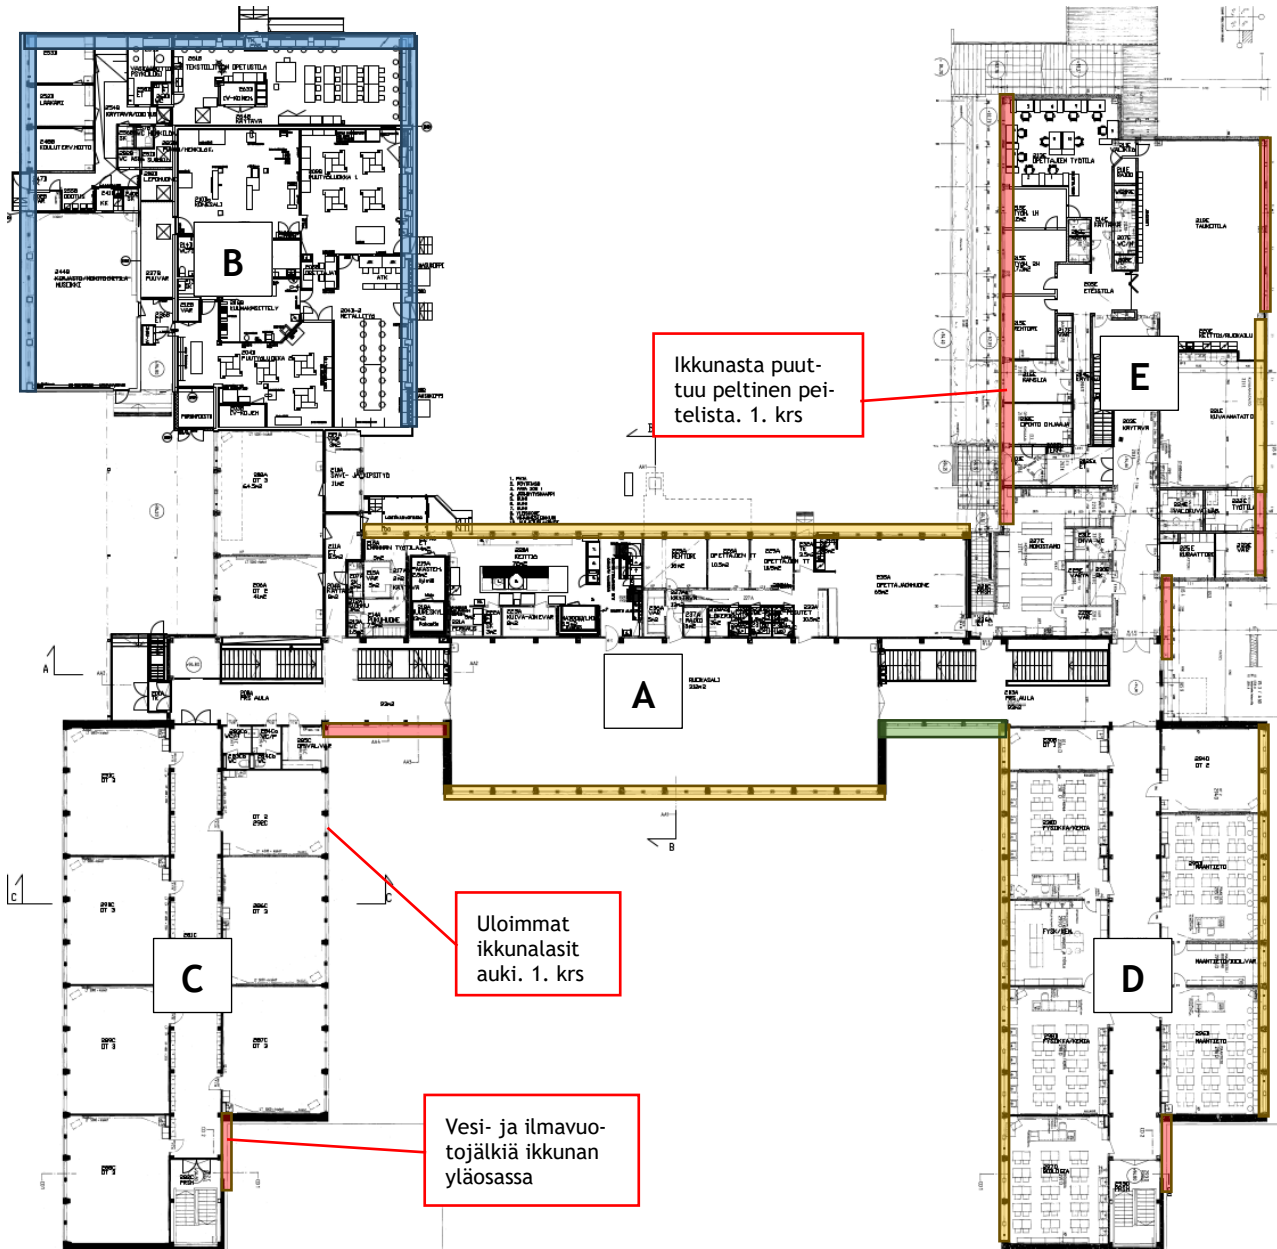
Kuva 65. Suuntaa-antavasti esitetyt tiedot ikkunoiden välien korjauksista (eri lämmöneristysmateriaalit ja sitä kautta myös rakenteet poikkeavat toisistaan). Keltainen = ikkunoiden välin eristetty polyuretaanilevyllä, Sininen = ikkunoiden välit eristetty EPS-eristeellä, Vihreä = ikkunoiden väli uusittu mineraalivillalla, Punainen = alkuperäinen rakenne. Väritämättömiä alueita ei tarkastettu ulkokautta.

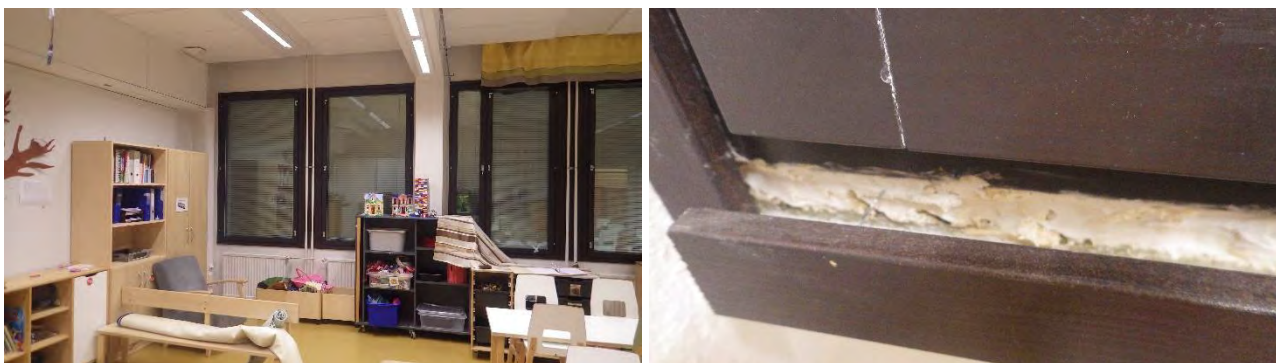
Kuvat 70 a-b. a) Yleiskuva tilan 117A ikkunoista. b) Ikkunatiivisteenä uretaania ja kittiä.

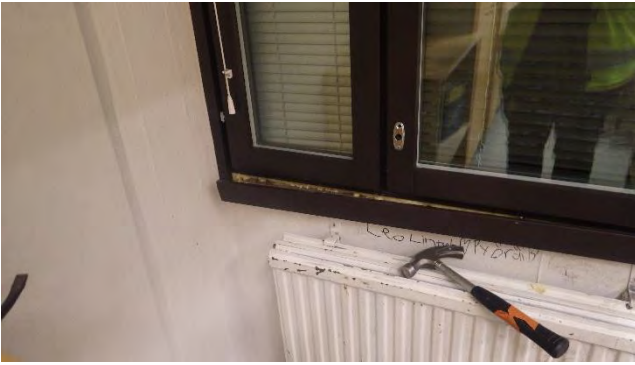
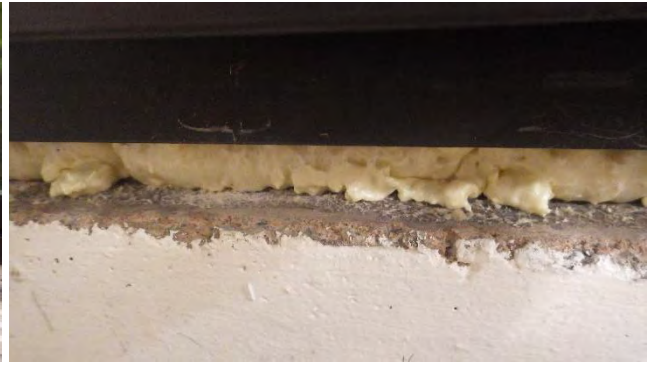
Kuva 71 a-b. a) Tilan 142D ikkunalistan avaus. b) Ikkuna-ulkoseinä liittymä tiivistetty polyuretaanivaahdolla.

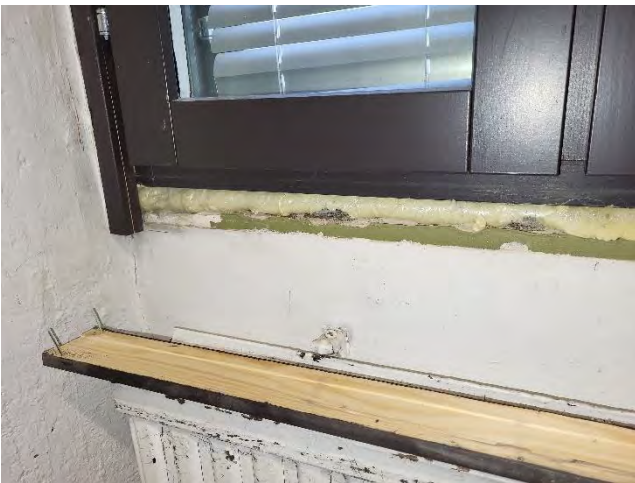
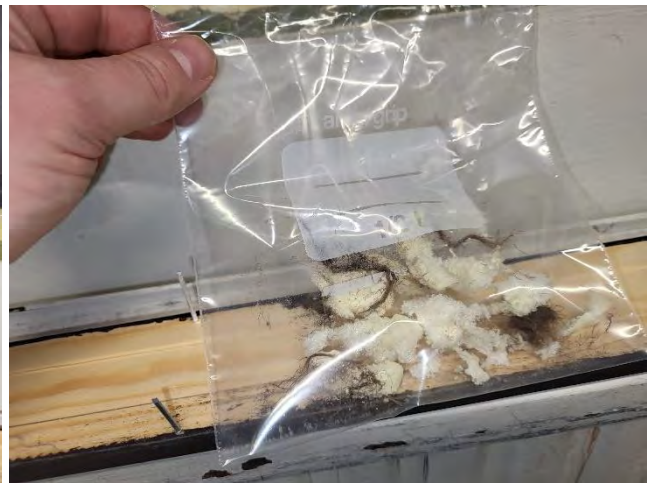
Ikkunarakenteiden tiivistyksiä ulkoseinärakenteeseen tarkastettiin pistokoeluoontoisesti tiloista 294D, 230D, 117A, 131C, 132C ja 128C. Tarkastuksien yhteydessä selvitettiin, onko vanhat ikkunatilkkeet (villa ja pellavarive) poistettu ikkunoiden uusimisien yhteydessä. Havaintojen perusteella em. tilojen ikkunatiivistykset on toteutettu polyuretaanivaahdolla. Lisäksi A- ja C-osilla polyuretaanivaahdon sisäpintaan on ns. lisätiivistetty kittaamalla. Jäämiä vanhasta pellavariveestä havaittiin tilan 294D ikkunavälistä (kuvat 62a ja 62b). Pellavariveestä havaittiin aistinvaraisesti PAH-yhdisteisiin viittaavaa hajua, mutta ikkunavälistä kerätty näytemäärä materiaalia ei riittänyt teettämään PAH-analyysia /14/.

Kuvat 72 a-b. a) Tilan 294D ikkuna-seinäliittymä tiivistetty polyuretaanivaahdolla. b) Polyuretaanivaahdotuksen seassa on jäämiä vanhasta pellavariveestä. Pellavariveessä havaittiin aistinvaraisesti PAH-yhdisteisiin viittaava hajua.

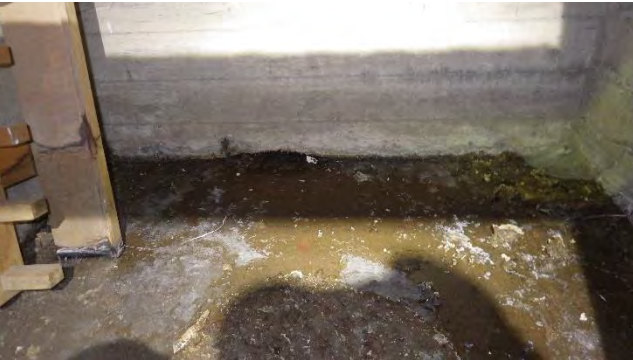
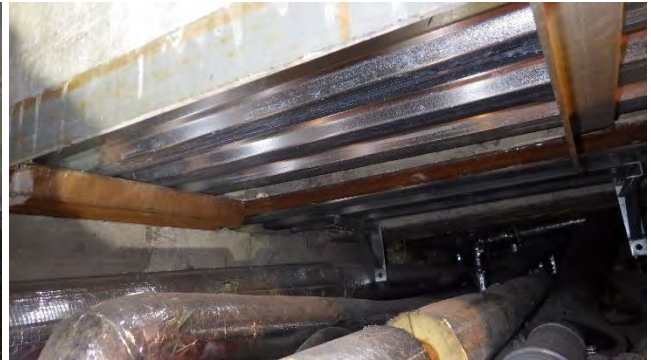
Tunnelissa havaittiin aistinvaraisesti runsasta pölykertymää sekä paljon pinnoittamatonta mineraalivillaa. Pintakosteusilmaisimella havaittiin tunnelin lattiassa ja seinien alaosissa yksittäisiä kohonneiden kosteuden alueita. Tunnelin seinien yläosissa ei havaittu kohonneita pintakosteusilmaisimen arvoja. Tunneliin johtavien portaiden alla olevan kaivon ympärillä havaittiin irtonaista vettä, joka voi viitata kaivon tulvimiseen. Tunnelissa on havaittavissa sisäilman kannalta riskitekijöitä.

Kuvat 74 a-b. a) Tunnelin portaikon alla kaivo tulvii. b) Tunneli jatkuu itäpuolen aulasta E- ja D- osiin matalampana kanaalirakenteena. E- ja D- osan käytävillä on erilliset tarkastus-/huoltoluukut kanaaliin.

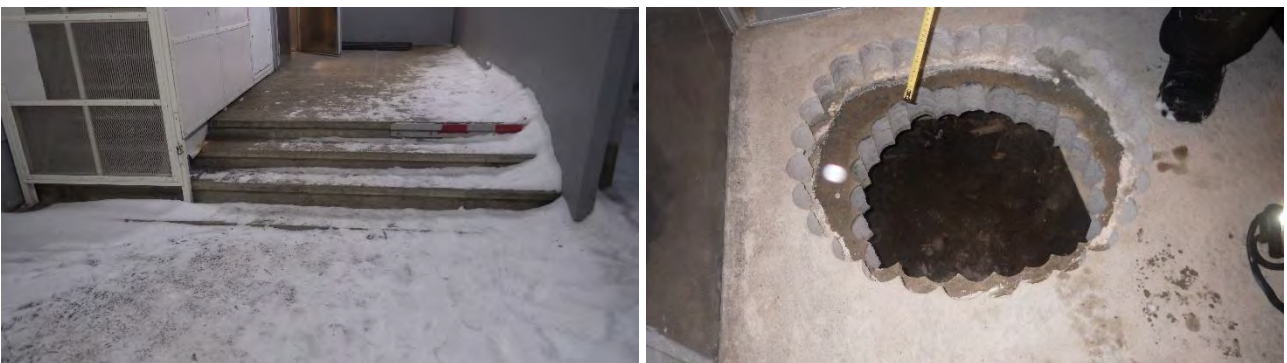
A-osan toisen kerroksen länsipäädyssä sijaitsevassa tuulikaapissa 201A on rakennuksen historian aikana havaittu mikrobiperäistä hajua. Tämän tutkimuksen aikana tuulikaapin lattiaan oli tehty rakenneavaus urakoitsijana toimesta tuulikaapissa havaitun hajuongelman takia.

Kuva 76 a-b. a) Yleiskuva tuulikaapin edustalta ulkoportailta. b) Rakenneavaus tuulikaapin 201A lattiaan.

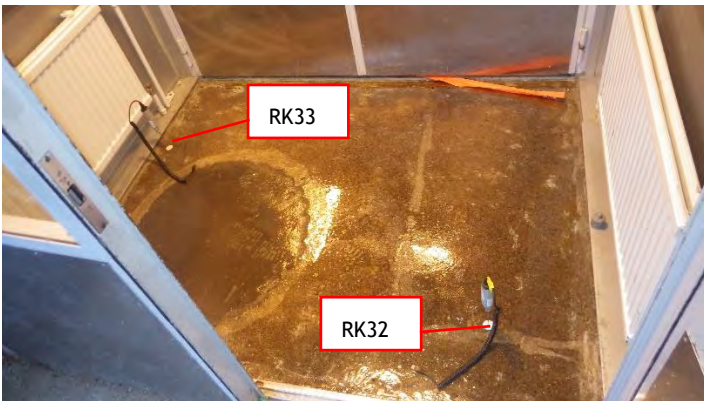
Kuva 78. Tuulikaapin lattian eristetilän alapinnasta mitattiin hetkelliset kosteudet RK32 ja RK33.

Mittapist	Mittauskohdan tilanro/ rakenneavaus	Suhteellinen kosteus [% RH]	Lämpötila [°C]	Kosteussisältö [g/m ³]	Tulkinta
RK32	Tila 201A, lattian eriste, alapinta	96	7,6	7,7	Normaali kosteussisältö, mutta korkea suhteellinen kosteus
RK33	Tila 201A, lattian eriste, alapinta	91	11,5	9,4	Normaali kosteussisältö, mutta korkea suhteellinen kosteus

Tuulikaapin 201A lattian alta havaittiin ns. tuulettumaton alustatila, jonka vanhat lahonnet ja kosteusvaurioituneet muottilaudat sekä tuulettumaton maapohjallinen kostea tila ovat aiheuttaneet hajuhaittaa tuulikaappiin. Ryömintätilassa havaittiin myös aistinvaraisesti kosteita kohtia, mitkä viittaavat siihen, että sadevedet pääsevät ryömintätilaan joistakin kansirakenteen liittymistä. Lattiarakenteen lämmöneristekerroksessa todettiin olevan myös kohonnutta kosteutta.
