20.08.2013

TIKE Nekalan Lastentalo**Parvekkeiden kuntotutkimus**

työ nro: 31 7948.34

Kohde:TIKE Nekalan Lastentalo
Riihitie 10
33820 Tampere**Tutkimuksen tilaaja:**Tampereen kaupunki
Tilakeskus, Liikelaitos
Frenckellinaukio 2K / PL 506
33101 Tampere**Yhteyshenkilö:**

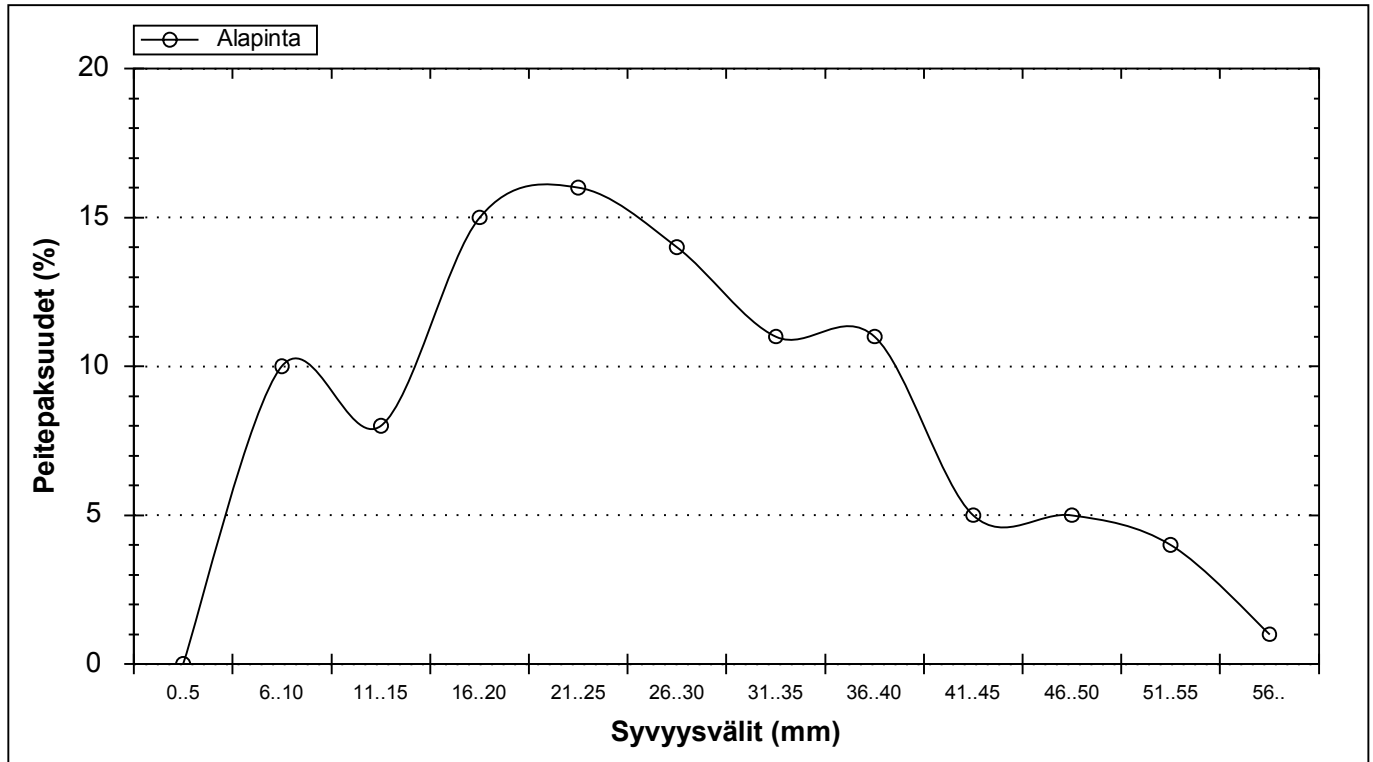
Parvekelaatta	Alapinta											
Syvyysalue (mm)	0..5	6..10	11..15	16..20	21..25	26..30	31..35	36..40	41..45	46..50	51..55	56..
Raudoitteita (kpl)	0	22	18	34	37	33	26	25	11	12	8	2
Peitepaksuudet	0 %	10 %	8 %	15 %	16 %	14 %	11 %	11 %	5 %	5 %	4 %	1 %
Karbonatisoituminen	0 %	0 %	25 %	0 %	0 %	0 %	25 %	50 %	0 %	0 %	0 %	0 %
Raudoituksesta korroosiotilassa	0 %	10 %	7 %	11 %	12 %	11 %	7 %	3 %	0 %	0 %	0 %	0 %
Korroosiotilan kumulatiivinen osuus	0 %	10 %	17 %	28 %	40 %	51 %	58 %	61 %	61 %	61 %	61 %	61 %

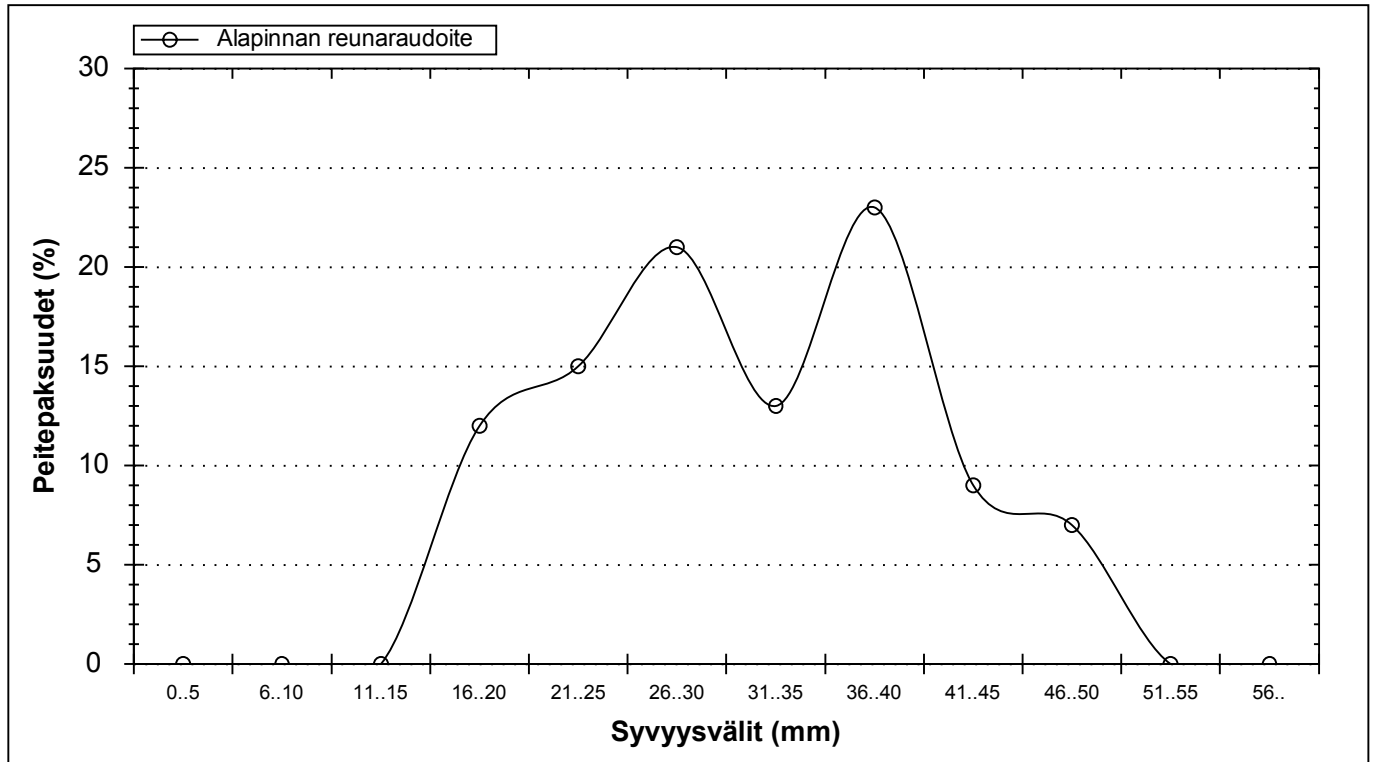
Parvekelaatta	Alapinnan reunaraudoite											
Syvyysalue (mm)	0..5	6..10	11..15	16..20	21..25	26..30	31..35	36..40	41..45	46..50	51..55	56..
Raudoitteita (kpl)	0	0	0	9	11	16	10	17	7	5	0	0
Peitepaksuudet	0 %	0 %	0 %	12 %	15 %	21 %	13 %	23 %	9 %	7 %	0 %	0 %
Karbonatisoituminen	0 %	0 %	25 %	0 %	0 %	0 %	25 %	50 %	0 %	0 %	0 %	0 %
Raudoituksesta korroosiotilassa	0 %	0 %	0 %	9 %	11 %	16 %	8 %	6 %	0 %	0 %	0 %	0 %
Korroosiotilan kumulatiivinen osuus	0 %	0 %	0 %	9 %	20 %	36 %	44 %	50 %	50 %	50 %	50 %	50 %

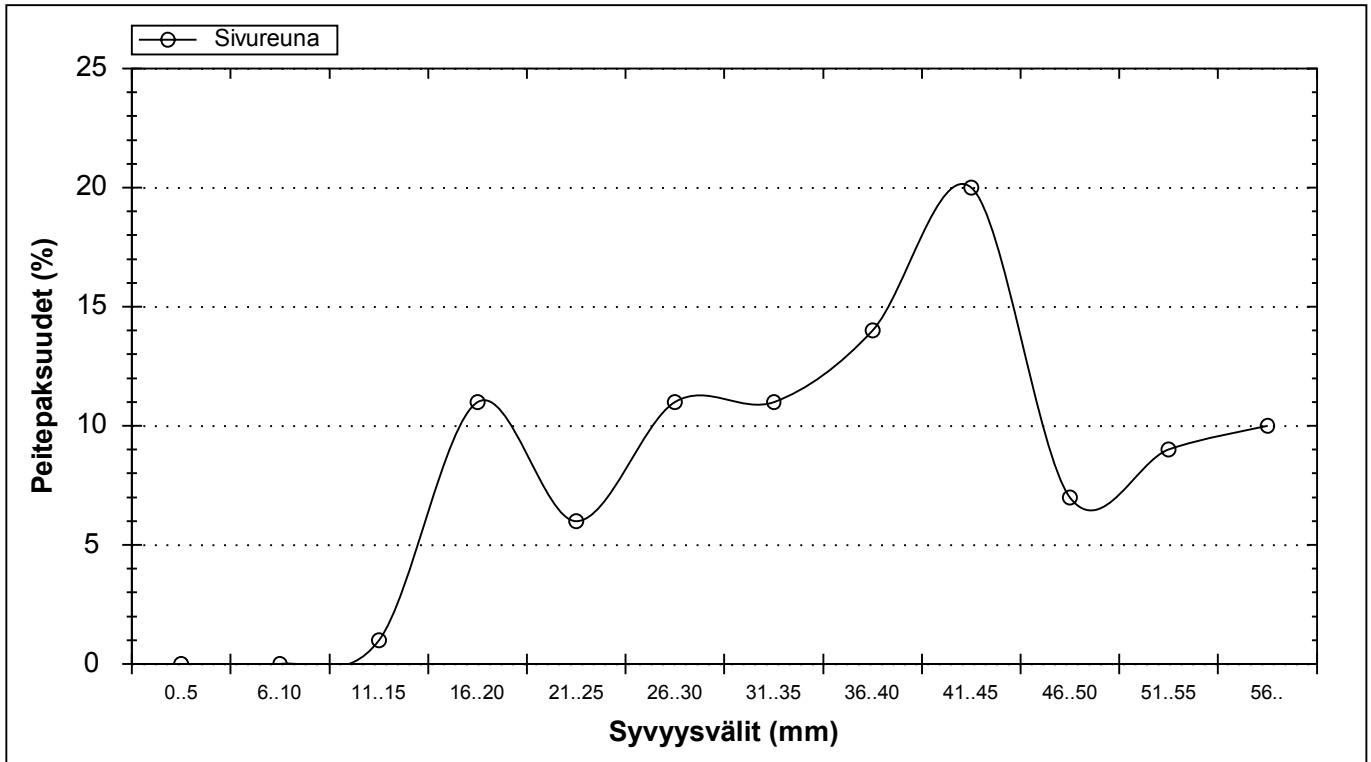
Parvekelaatta	Sivureuna											
Syvyysalue (mm)	0..5	6..10	11..15	16..20	21..25	26..30	31..35	36..40	41..45	46..50	51..55	56..
Raudoitteita (kpl)	0	0	1	8	4	8	8	10	13	5	6	7
Peitepaksuudet	0 %	0 %	1 %	11 %	6 %	11 %	11 %	14 %	20 %	7 %	9 %	10 %
Karbonatisoituminen	0 %	0 %	25 %	0 %	0 %	0 %	25 %	50 %	0 %	0 %	0 %	0 %
Raudoituksesta korroosiotilassa	0 %	0 %	1 %	9 %	4 %	9 %	7 %	4 %	0 %	0 %	0 %	0 %
Korroosiotilan kumulatiivinen osuus	0 %	0 %	1 %	10 %	14 %	23 %	30 %	33 %	33 %	33 %	33 %	33 %
