NEKALAN PÄIVÄKOTI  
Jokipohjantie 13  
33800 TAMPERE

## EPÄILLYN SISÄILMAONGELMAN TUTKIMINEN

### Tutkimusselostus

**30.8.2013**

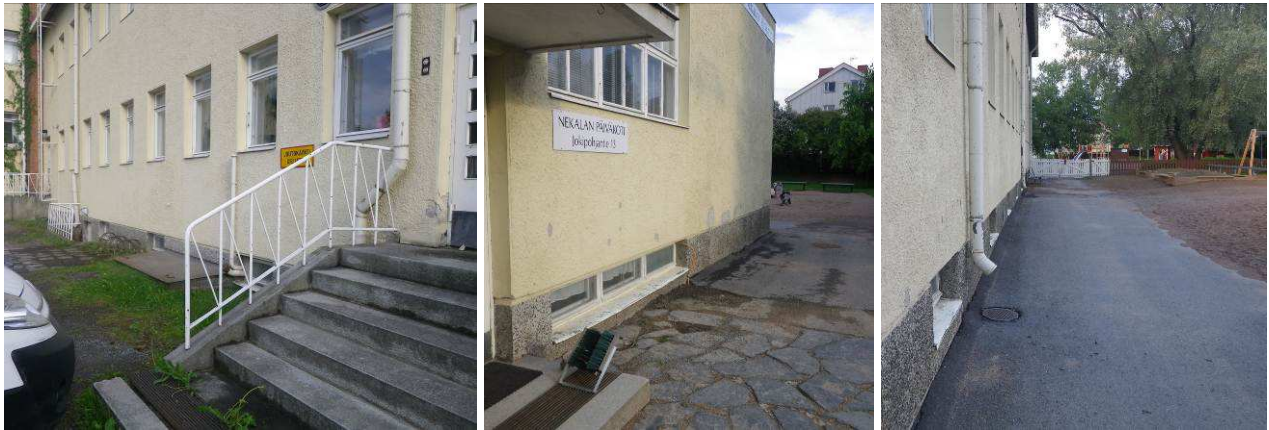
Rakennuksen vierusta on asfaltoitu leikkihän puolelta ja nurmikkoa etupihan puolelta. Vesikatolta tulevat syöksytorvet laskevat vedet etupihan puolella rakennuksen vierustalle eikä erillistä sadevesiviemäriä ole. Sadevesi rasittaa siis kellarin ulkoseinää. Rasiusta lisää kellarin johtavat portaitot, joihin pääsee kerääntymään sadevettä ja lunta. Leikkihän puolella sadevesi johdetaan sadevesikaivoihin, joista suurin osa oli kuitenkin tukossa hiekasta ja muista roskista. Sadevesi rasittaa siis kellarin seinää myös näiltä osin. Tilannetta parantaa hieman kellarin seinään asennettu patolevy sekä holkka-asfaltti, jotka ovat havaittavissa rakennuksen päädyssä. Rakennuksen nurkalta havaittiin myös salaojan tarkistuskaivo.

Kuva 2 a, b ja c. Yleiskuvia rakennuksen vierustasta.
