Kuntoarvio

Hatanpään Huvila

Hatanpäänkatu 20
33900 Tampere

Tarkastuspäivä 15.03.2018
Raportin päiväys: 11.04.2018
Viimeisin muutos: 06.09.2018

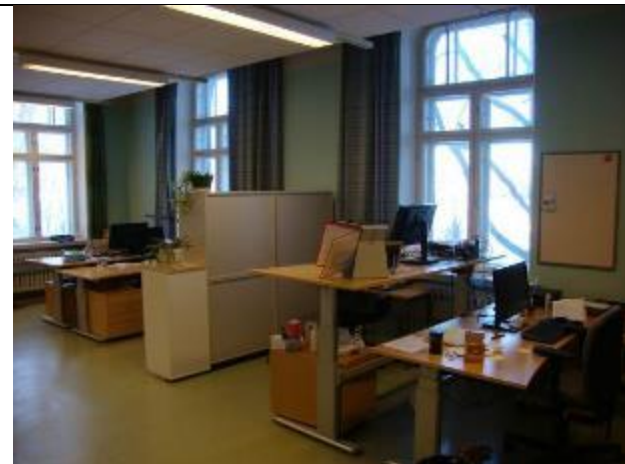
Yleiskuva toimistotiloista

Tilat ovat erityisesti toimistotilojen osalta siistejä ja hyväkuntoisia. Pinnoissa ei havaittu juurikaan käytön aiheuttamaa kulumista tai kolhuja. Lattiapäällysteissä ei todettu vaurioita eikä alustasta irtaantumista.

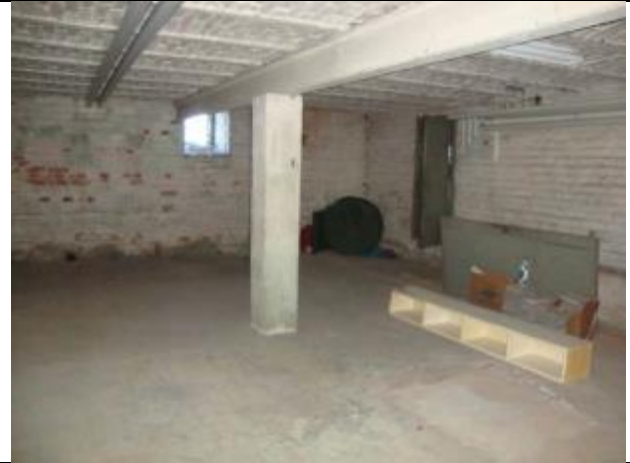
Kellarikerroksen tiloja

Kellaritilojen rakenteet ovat hyväkuntoisia, mutta rapatut ja maalatut pinnat kaipaavat jo huoltomaalausta. Muutamain paikoin on maakosteus rapauttanut pinnoitteita.

- Sisätilojen pintaremontit tarvittavilta osin lähinnä teknisissä tiloissa
- Pääsisäänkäynnin tuulikaapin lattian kunnostus
- Kellarin tilojen huoltomaalaukset, mikäli se katsotaan toisarvoisissa tiloissa tarpeelliseksi
- Putki- ja kaapeliläpivientien paikkaukset

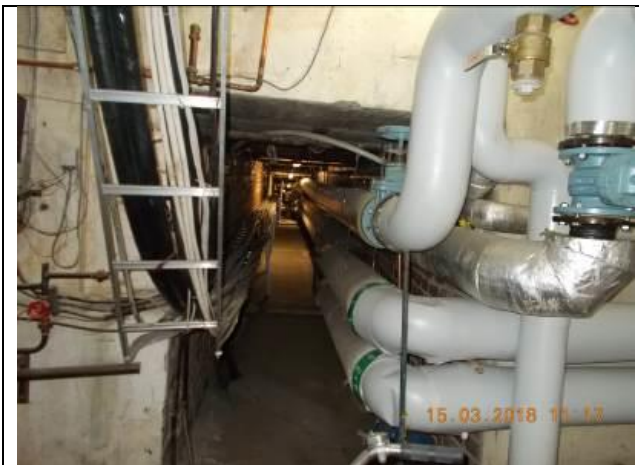
Kuvassa energiatunneli, jota pitkin lämmitysputkien lisäksi siirtyy myös vesi ja sähkö

- Talojen välisen kaukolämpöputken kuntotutkimus

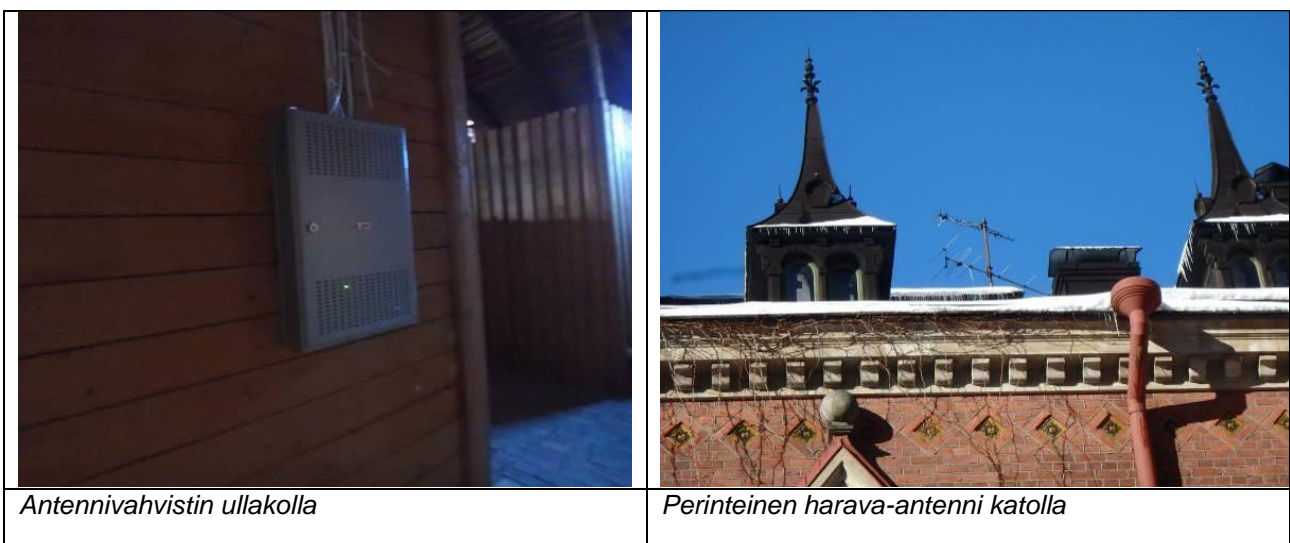
Rakennuksen katolla on ns. harava-antenni. Antennijärjestelmästä ei ollut käytössä järjestelmän kaaviota, josta olisi selvinnyt verkon tarkka rakenne. Antennivahvistin sijaitsee ullakolla. **KL3**

- Antennijärjestelmää uusitaan/laajennetaan tarpeen mukaan (ei pts)
